**DIE GEMÄLDESAMMLUNG IN DER
PARAMENTENKAMMER, STIFT MELK
Sammlungspflege und Konzepterstellung für die
Restaurierung**

Diplomarbeit

an der Universität für angewandte Kunst Wien
bei o. Univ.-Prof. Mag. Dr. Gabriela Krist

Wien, 08. Juni 2018

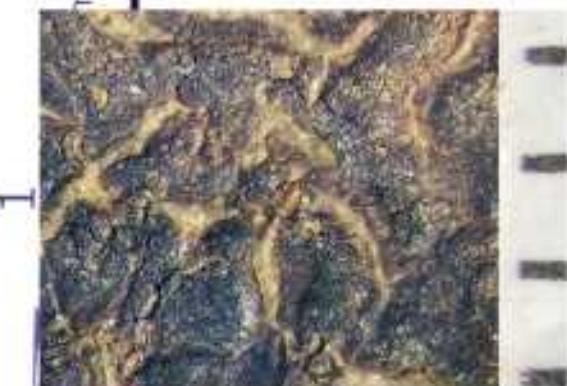
ikroskopaufnahmen: Frühschwundrisse

Die Frühschwundrissbildung an den überarbeiteten Gemälden ist vermutlich durch Spannungen in der Leim-Zwischenschicht zwischen der ursprünglichen Malschicht und der Malschicht der heutigen Bildschicht zurückzuführen.¹³³

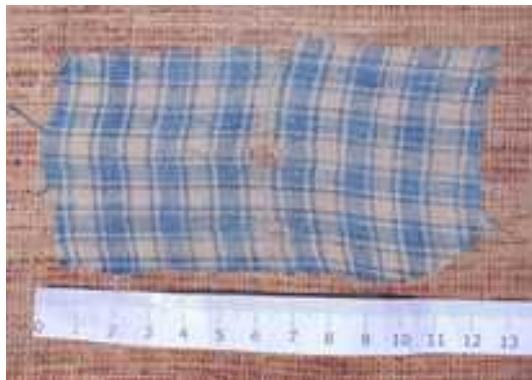
Drei weitere Bildträger (Gemälde Nr. 7, 8 und 13) weisen Gewebepflaster aus einem locker gewebter blau-weiß karierten Stoff auf (Abb. 92).¹⁴⁹ Dieser ist vermutlich aus Geschirrtüchern geschnitten. An degradierten Ecken und Kanten der Bildträger von vier Gemälden (Gemälde Nr. 5, Nr. 7, 8, 13), sind Randverstärkungen aus demselben Stoff angebracht (Abb. 93).

Abb. 92 Gemälde Nr. 13, Gewebepflaster

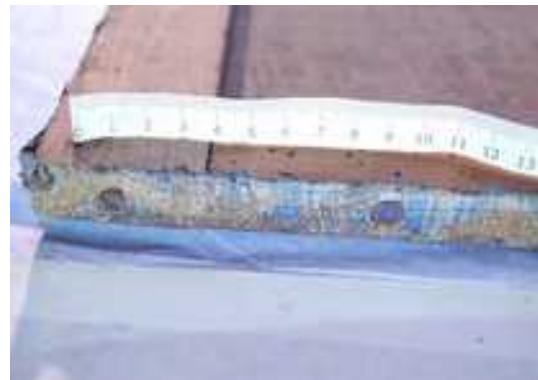
Abb. 93 Randverstärkung

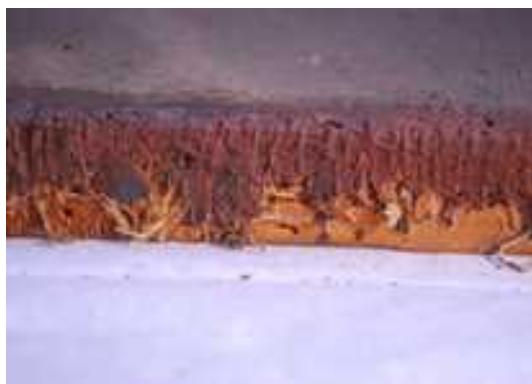
An Gemälde Nr. 5, 7 und 13 wurden diese Ecken und Kante des Bildträgers zusätzlich an den Spannrahmen geklebt. Die Verklebung ist teilweise mit tierischem Leim, teilweise mit einer Kittmasse ausgeführt (Abb. 94). Diese ist rot-violett eingefärbt und enthält vermutlich Gips oder Kreide als Füllstoff. Sie ist mit tierischem Leim gebunden. Zusätzlich enthält die Masse vermutlich einen Harz-Anteil¹⁵⁰ Die Fäden des Bildträgers sind fest mit der Masse verbunden und werden großteils von dieser bedeckt.

Abb. 94 Verklebung degraderter Kanten mit einer Kittmasse

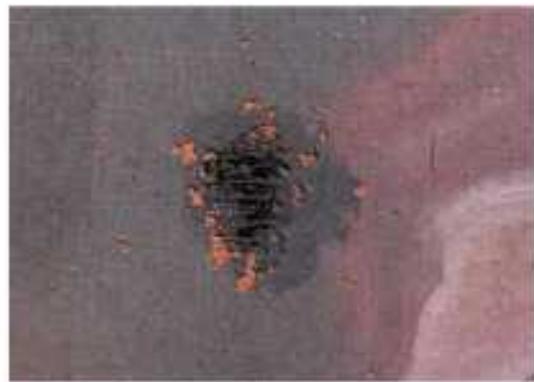
Abb. 97 Gemälde Nr. 22; Festigung der Malschicht an Rissrändern

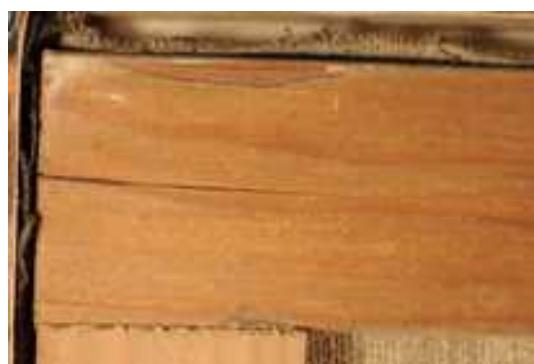
Der Großteil der Spannrahmen ist stabil. Nur vier Rahmen weisen Schäden auf, die die Stabilität gefährden. Die Leisten zweier Spannrahmen (Gemälde Nr. 4 und Nr. 19⁷³) sind von tiefen Sprüngen durchzogen, wodurch eine Bruchgefahr besteht (Abb. 106). Zwei weitere Spannrahmen (Gemälde Nr. 5 und Nr. 15) sind aufgrund von lockeren Eckverbindungen als instabil zu bezeichnen.

Abb. 106 Gemälde Nr. 19, Risse gefährden die Stabilität

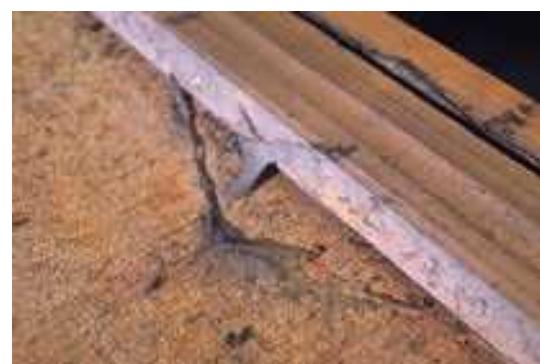
Alle Spannrahmen sind stark verstaubt und verschmutzt. Auf den Oberflächen befinden sich dunkle, lose Staubauflagen, Spinnweben, tote Insekten und Insektenkokons (Abb. 107). Durch fester anhaftende Schmutzaufklagen ist das Holz dunkel verfärbt. Vor allem die Innenkannte der unteren Leiste weist festsitzende Verschmutzungen und Flecken auf.

Abb. 107 Spinnweben, Staubauflagen und dunkle Verschmutzungen

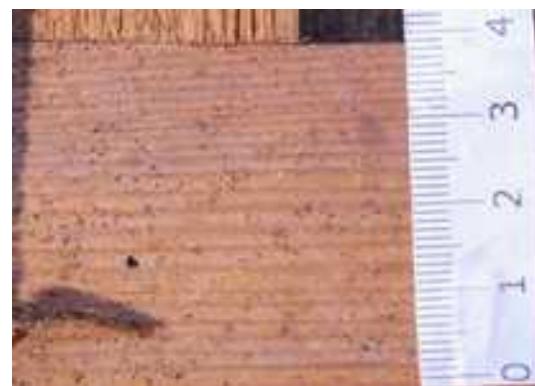
Abb. 109 Insektenexkremente

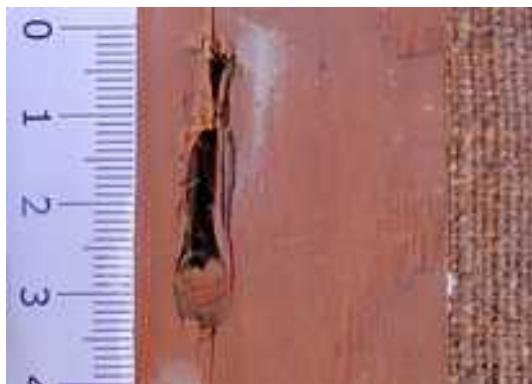
Kratzer finden sich vor allem an den unteren und oberen Rahmenleisten. Teilweise stammen sie von den Federblechen, die die Gemälde in den Zierrahmen halten. Da viele Federbleche mit zwei Nägeln fixiert sind und sich daher nicht bewegen lassen, wurden die Bleche beim Ausrahmen der Gemälde in der Vergangenheit nur leicht aufgebogen und nicht abgenommen. Beim Herausnehmen der Gemälde aus dem Rahmen und späterem wieder Hineinschieben, hinterließen die Federbleche Kratzer und Dellen im Holz der Spannrahmen. Tiefe Dellen (Abb. 110) finden sich nur vereinzelt und sind vermutlich auf falsches Handling in der Vergangenheit zurückzuführen. An fast allen Spannrahmen finden sich auch kleinere Bestoßungen und Ausbrüche des Holzes an den Ecken (Abb. 111). Auch diese sind vermutlich auf falsches Handling und ungeeignete Lagerung zurückzuführen. An einem Gemälde (Nr. 13) ist ein Span ausgebrochen und steht leicht ab.

Abb. 110 Mechanisch verursachte Schäden

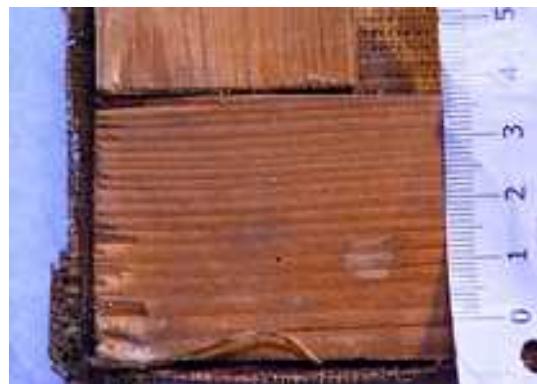
Abb. 111 Ausbrüche an den Kanten und Wasserflecken

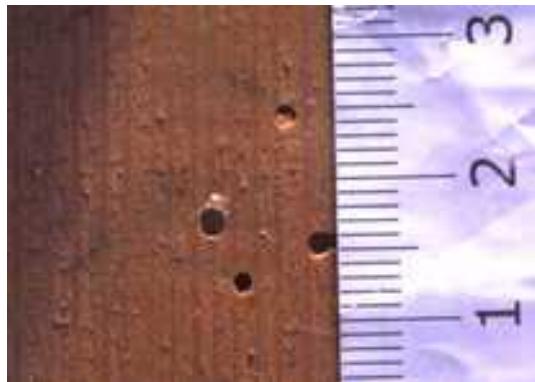
Abb. 112 Mechanisch verursachte Schäden

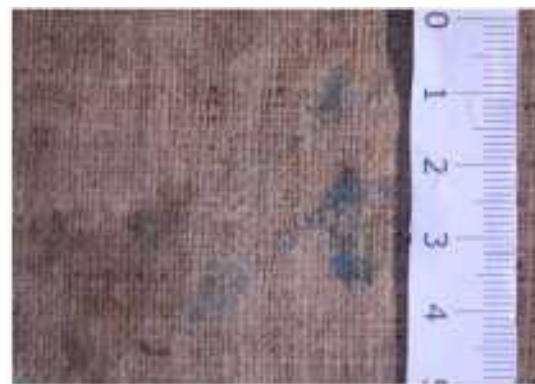
Abb. 114 Blaue Fremdfarbe und dunkle Flecken

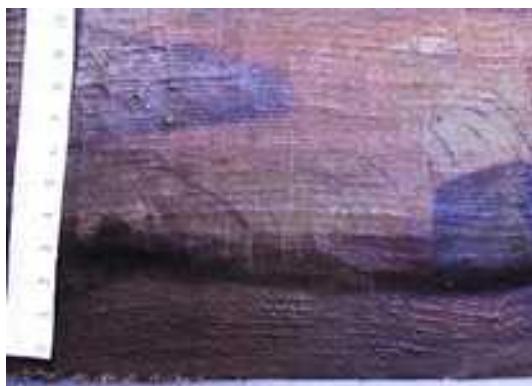
Durch die niedrige Leinwandspannung sind diese Bildträger stärker der Schwerkraft ausgesetzt. Die Leinwände hängen leicht nach hinten durch, In zwei Fällen (Gemälde Nr. 1 und Nr. 20) hängt sie aufgrund der niedrigen Spannung sogar nach unten hin durch und bildet eine bauchige Falte am unteren Bildrand (Abb. 115). Erschlaffte Bildträger schwingen stärker bei Vibrationen, was zu Schäden der Bildschicht führen kann (das ist bei Gemälde 16, 22 und 23 der Fall). Weiters können Formveränderungen des Malschichtpaket, wie zum Beispiel Schüsselbildung einen erschlafften Bildträger verformen. Dies ist bei Gemälde Nr. 20 und 21 der Fall (Abb. 116). Da die Spannungsverluste der Bildträger zu zahlreichen Schäden geführt haben, sollte die Leinwandspannung verbessert werden. Eine ausreichende Spannung eines Leinwandbildes ist essenziell für dessen Erhaltung. ¹⁸⁷

Abb. 115 Bauchige Falte der Leinwand am unteren Bildrand

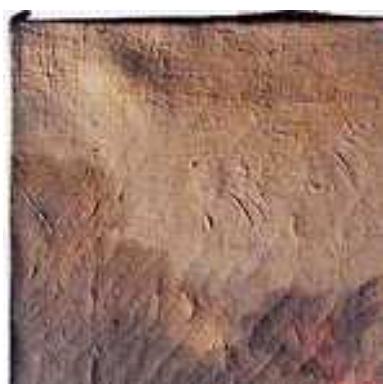
Abb. 117 Einzug

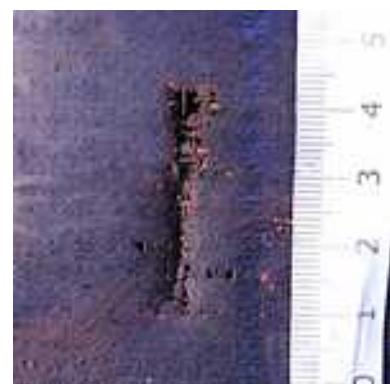
Abb. 119 Deformierung um einen Riss

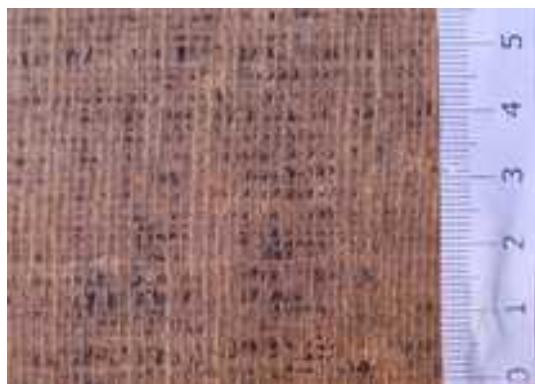
Abb. 122 Erweiterte Fadenzwischenräume und Ausbrüche des Malschichtpaketes

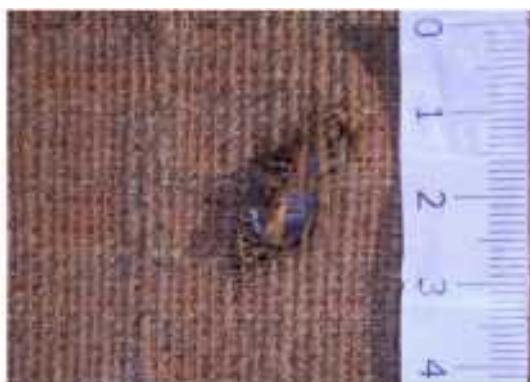
Abb. 123 Loch im Bildträger, Gemälde Nr. 22

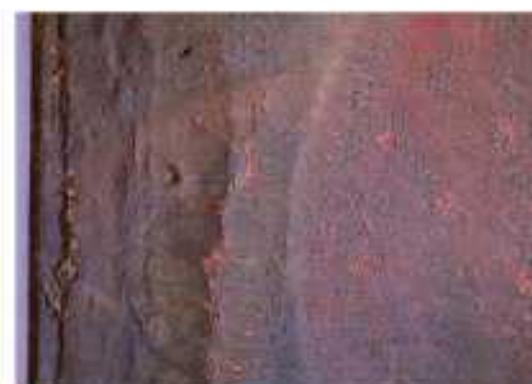
An fast allen Gemälden sind auch Ausbrüche von Malschichtschollen an den Bildkanten festzustellen. Dies ist vermutlich auf die unzureichende Montage der Gemälde im Zierrahmen zurückzuführen. Dadurch kam es zur Bestoßung der Gemäldekanten durch den Rahmenfalte. Auch an den Klimakanten und im Bereich der Bildträger die an die Spannrahmen geklebt wurde, kam es durch Faltenbildung der Leinwand zu Malschichtverlust (Abb. 129).

Abb. 129 Ausbrüche der malschicht an Falten in den Bereichen, in denen die Bildträger an die Spannrahmen geklebt sind

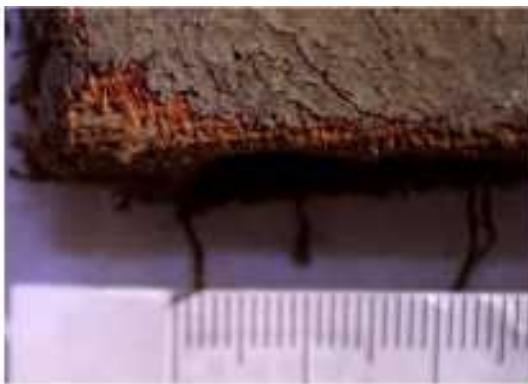
Abb. 130 Ausbruch des Malschichtpaketes auf die Leinwand

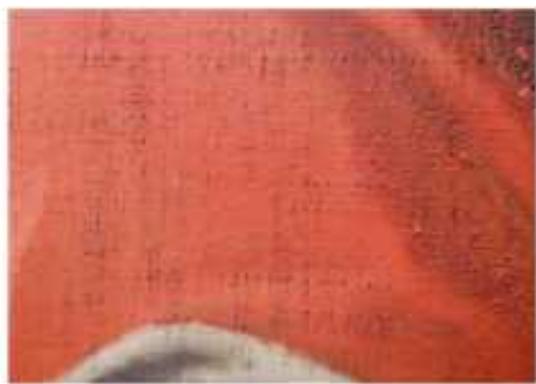
An den Gemälden mit stark ausgemagerter Malschicht gibt es Mikroausbrüche des Malschichtpaket in der Mitte der Bildfläche (Abb. 131). Dies ist durch die dort erweiterten Fadenzwischenräume der Bildträger zu erklären.

Abb. 131 Mikroausbrüche des Malschichtpaketes

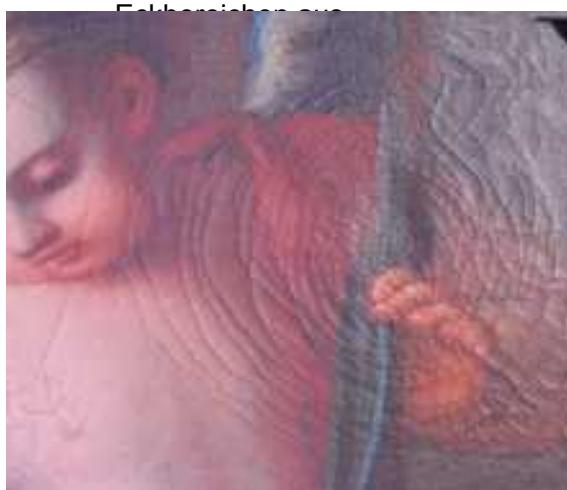
Spezifische Craqueléformen treten an insgesamt 8 Gemälden der Sammlung auf. Stoßcraquelés finden sich an 5 Bildern. Sie sind durch punktuelle mechanische Belastung der Malschicht verursacht (**Fehler! Verweisquelle konnte nicht gefunden werden.**). Diagonale Craquelésprünge in den Bildecken sind durch lockere Eckverbindungen der Spannrahmen bedingt. Bei wiederholt schwankender relativer Luftfeuchte kommt es zu Bewegungen des Holzes der Spannrahmen an den Eckverbindungen. In Folge der dadurch auf die Malschicht einwirkenden Zugkräfte, bilden sich diagonale Sprünge in den Eckbereichen aus.

Abb. 136 Stoßcraquelle

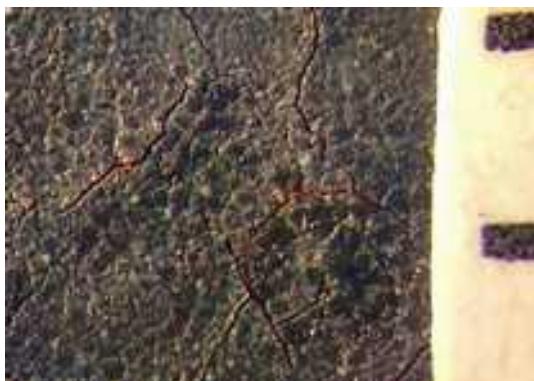
Diese Gemälde weisen ein mattes und für Öl-Malschichten unübliches Erscheinungsbild auf. Dies scheint durch Bindemittelverlust der Farbfilme und Veränderungen der Oberflächenstruktur begründet zu sein. Die Malschicht der meisten Gemälde der Sammlung ist stark ausgemagert. Unter dem Mikroskop betrachtet wird erkenntlich, dass die Malschichtoberfläche zerklüftet und unterbunden ist (Abb. 138).

Abb. 138 Mikroskopaufnahme der Malschicht in einem stark ausgemagerten Bereich

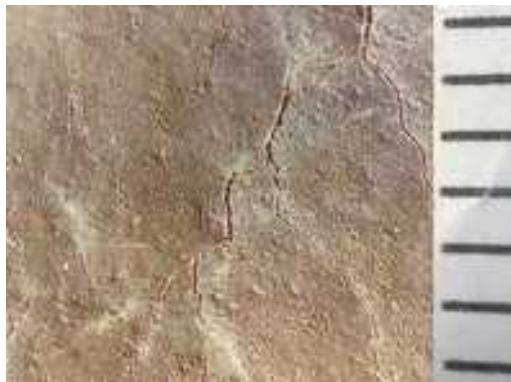
Abb. 144 Mikroskopaufnahme: Mikrorisse im Firnis entlang des Malschichtcraquelés

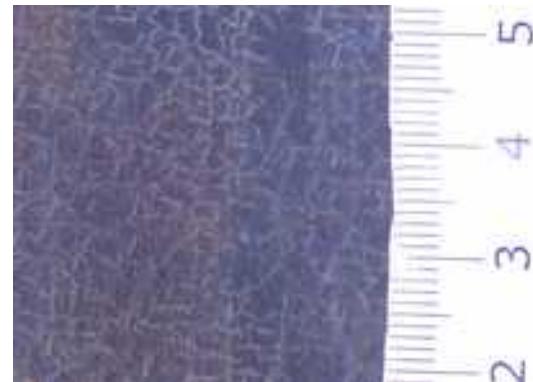
Abb. 145 Krepierung entlang des Craquelés

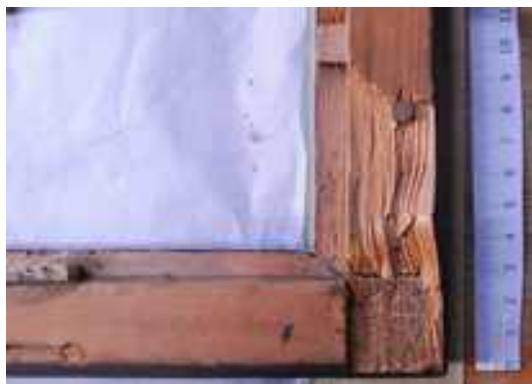
Ein Großteil der Rahmen weist eine intakte Fassung auf. Es finden sich nur einige Kratzer und Abrieb an Ecken und Kanten. Die Fassung von vier Zierrahmen hingegen sind durch den Anobienbefall stark geschädigt (Abb. 152). Drei weitere Rahmen weisen größere Dellen und Ausbrüche an der Rahmenvorderseite auf. An den vergoldeten Rahmenteilen des Zierrahmens Nr. 20 ist vereinzelt Abrieb festzustellen. Die Rahmenfassungen auf denen sich ein Naturharzfirnis befindet, weisen einen inhomogenen Oberflächenglanz auf. Der Firnis ist teilweise degradiert.

Abb. 150 Anobienschaden

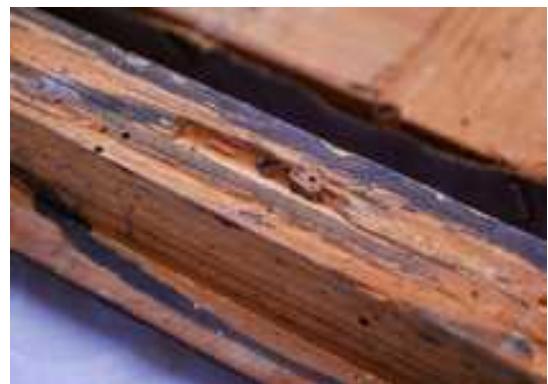
Abb. 151 Risse und Ausbrüche

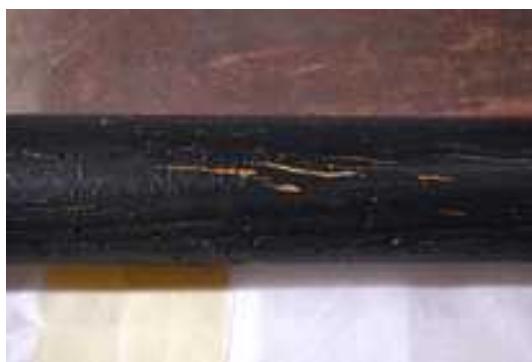
Abb. 152 Anobienschaden an der Fassung

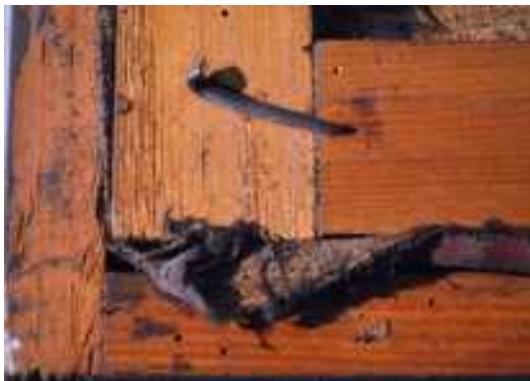
Abb. 197 Historische Reperatur des gebrochenen Spannrahmen
