# Die Glasmalereien um 1900 im Kreuzgang des Stiftes Heiligenkreuz

Untersuchung, Bestandsklärung und Musterrestaurierung

Diplomarbeit

Im Zentrum der vorliegenden Arbeit stehen Glasmalereien im Kreuzgang des Stiftes Heiligenkreuz. Diese wurden nach den mittelalterlichen Vorbildern gefertigt und gehören zum bedeutendsten Glasmalereibestand um 1900 in Österreich. Schwerpunkte bilden die Auseinandersetzung mit ihrer Geschichte und Restauriergeschichte. Im Rahmen einer konservatorischen Bestandsaufnahme werden Bestand und Zustand erfasst. Die Zusammensetzung der Gläser und der Emailfarben sowie die vorliegenden Schadensursachen werden mithilfe naturwissenschaftlicher Untersuchungen geklärt. Darauf baut das Konzept für die Konservierung und Restaurierung auf. Der Schwerpunkt liegt auf der Klebung gebrochener Gläser, der Herstellung von Glasergänzungen sowie der Festigung von Emailfarben. Die praktische Umsetzung erfolgt im Rahmen einer Musterrestaurierung in Joch VI des Südflügels.

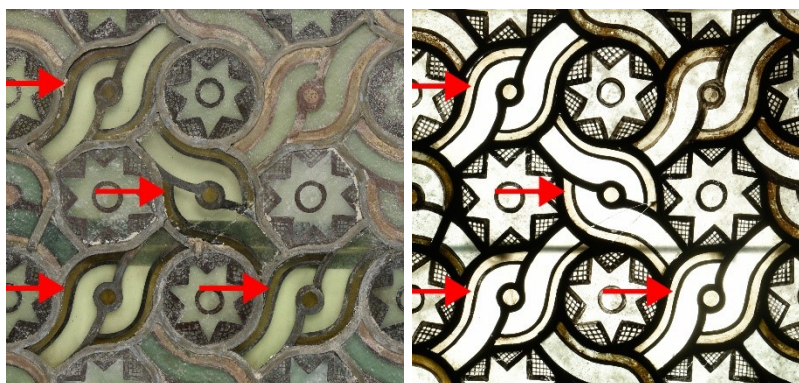
In der oberen Hälfte des Bleifeldes 1b befinden sich vier Gläser, welche sich optisch von den originalen Gläsern wie auch von den erneuerten Gläsern von 1963 und 1990-93 unterscheiden.

Abb. 116: Erneuerte Gläser vermutlich 2002, Bleifeld 1b, Auflicht (links) und Durchlicht (rechts)

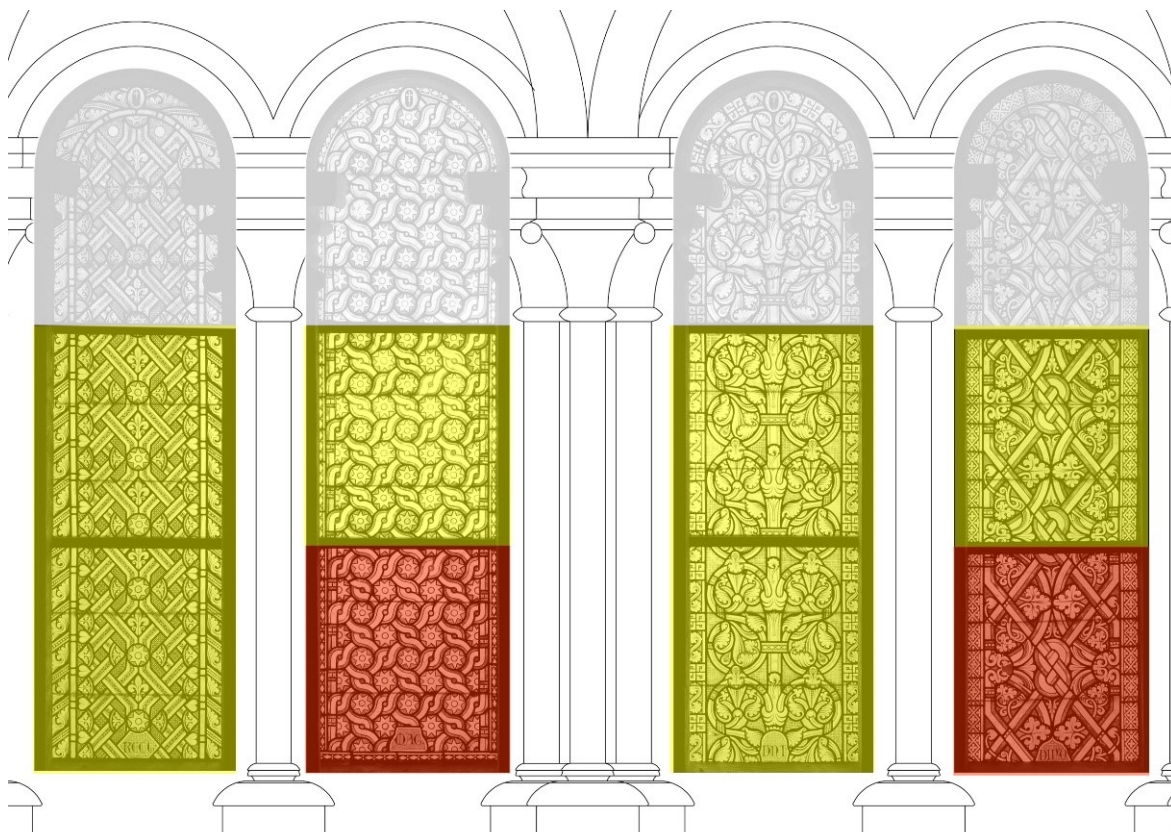
Abb. 117: Bleifelder in Joch VI des Südflügels (instabile Bleifelder rot markiert)

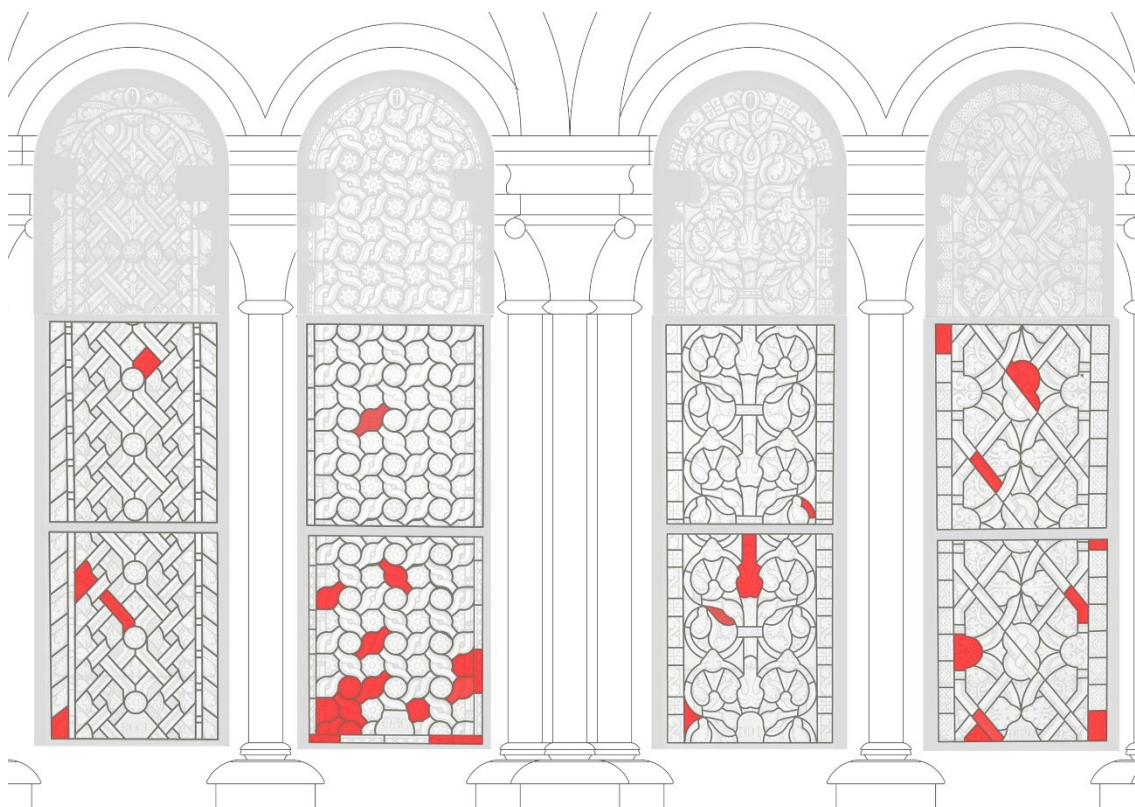
Durch Einwirkung von klimatischen Schwankungen oder Druck auf das Glas können mechanische Schäden entstehen.<sup>316</sup> Zu den mechanischen Schäden gehören vor allem Brüche in den Gläsern, welche sich vermehrt in den unteren Bleifeldern befinden (siehe Abb. 118)

Abb. 118: Gebrochene Gläser (rot markiert)

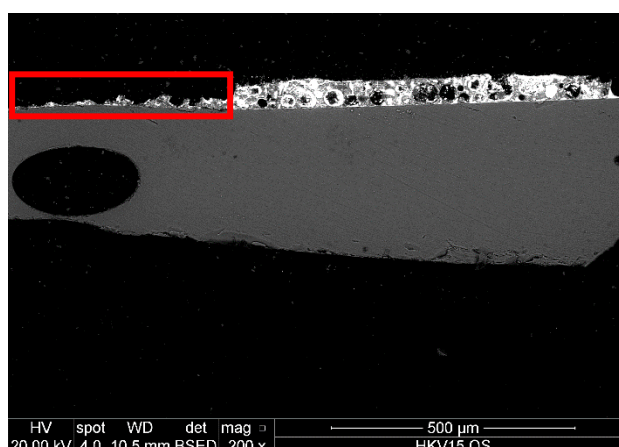
Abb. 125: Querschliff der braunen und weißen Emailfarbe mit instabilen Bereich (rechts) und flächigen Verlusten (links, rot markiert), Außenseite, REM-EDS, BSE-Aufnahme

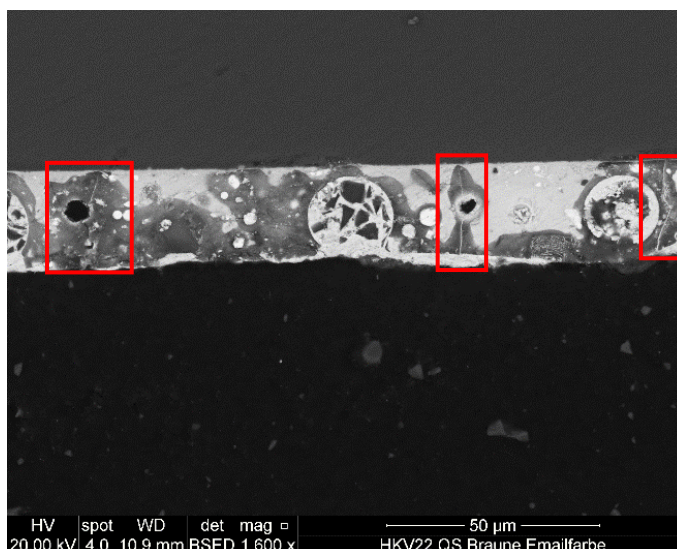
Durch Reinigungsversuche mit PU-Schwämmen und Ethanol konnte ein Ablösen der braunen Emailfarbe festgestellt werden. Die durchgeführten Wischproben für die strahlenschutztechnische Beurteilung der Bleifelder zeigen auch die Instabilität der braunen Emailfarbe, da sich radioaktive Partikel der Emailfarbe lösen.<sup>325</sup> Es ist ersichtlich, dass ein Ablösen der braunen Emailfarbe bereits durch geringe Belastung zustande kommt.

Abb. 128: Querschliff der braunen und weißen Emailfarbe mit Mikrorissen (rot markiert), Innenseite, REM-EDS, BSE-Aufnahme

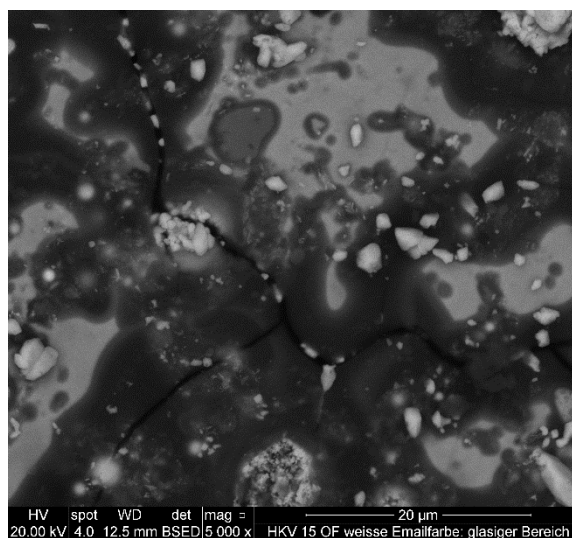
Abb. 129: Oberfläche der weißen Emailfarbe mit Mikrorissen, Innenseite, REM-EDS, BSE-Aufnahme

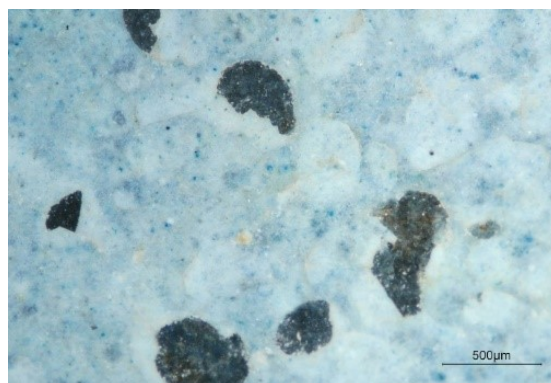
An den erneuerten Gläsern, welche in der Restaurierungsphasen 1990-93 eingesetzt wurden, gibt es flächige Abplatzungen der weißen Emailfarbe an der Außenseite. Die weiße Emailfarbe haftet nicht ausreichend am Glas und platzt bereits bei geringem Druck schollenförmig ab (siehe Abb. 130).

Abb. 130: Schollenförmige Abplatzungen der Emailfarbe, Außenseite

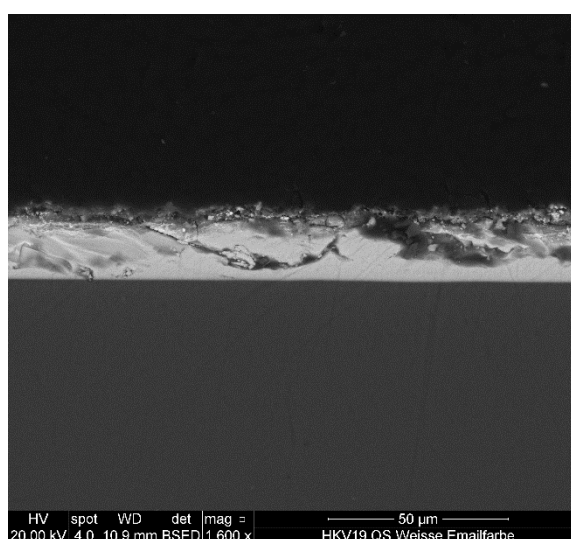
Diese Risse entstanden vermutlich durch Spannungen aufgrund der unterschiedlichen thermischen Ausdehnung der Emailfarbe und des Glases.<sup>327</sup>

Abb. 131: Querschliff der weißen Emailfarbe mit Mikrorissen, REM-EDS, BSE-Aufnahme

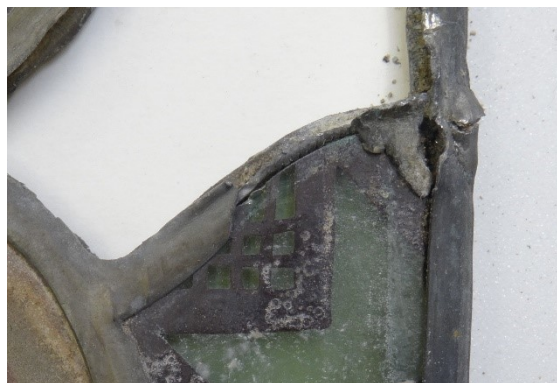
Es gibt weitere Schäden an den Bleiruten, die auf Reparaturmaßnahmen zurückzuführen sind. Dazu gehören Bleiruten, an welchen der Bleiflansch abgeschnitten wurde (siehe Abb. 137).

Abb. 137: Abgeschnittener Bleiflansch

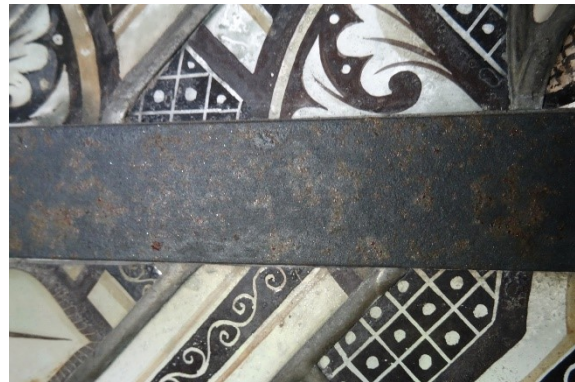
Abb. 143: Korrosion am Sturmeisen

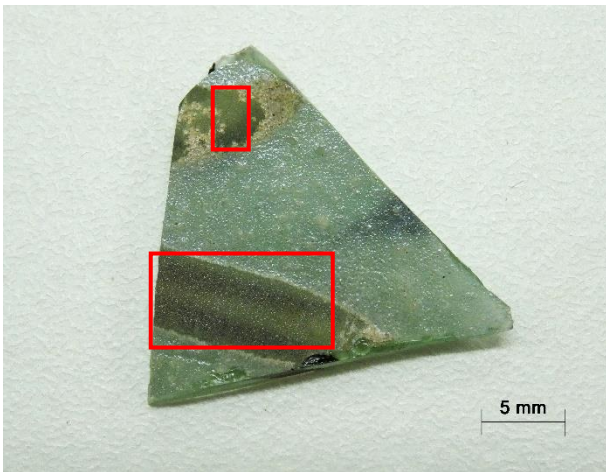
Probe HKV 1, Glasbruchstück mit brauner Emailfarbenmalerei und darüberliegender weißen Emailfarben, teilweise mit Verlusten (rot markiert), Außenseite, Bleifeld 1d

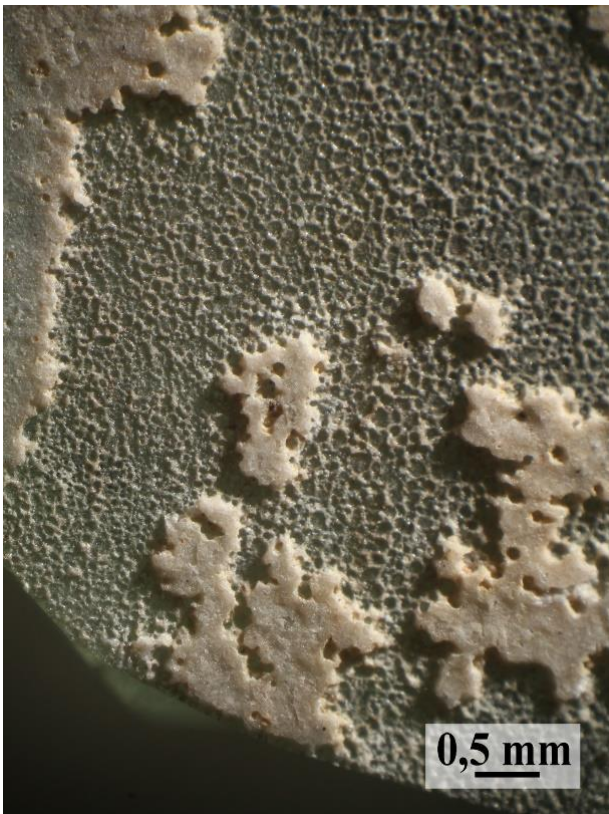
Großflächige Verluste der braunen Emailfarbe und erhaltene Inseln aus brauner und weißer Emailfarbe, Streiflicht, HKV 1, Außenseite, SM-Aufnahme

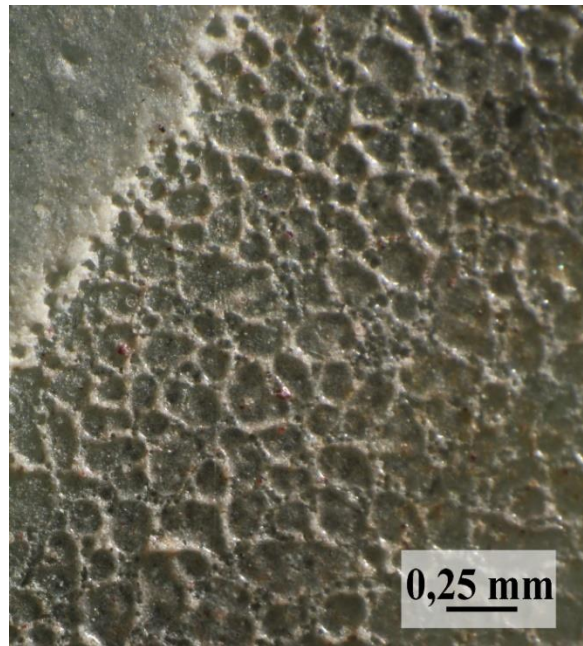
Detailaufnahme der stark beschädigten braunen Emailfarbe mit netzförmiger Oberfläche, Streiflicht, HKV 1, Außenseite, SM-Aufnahme

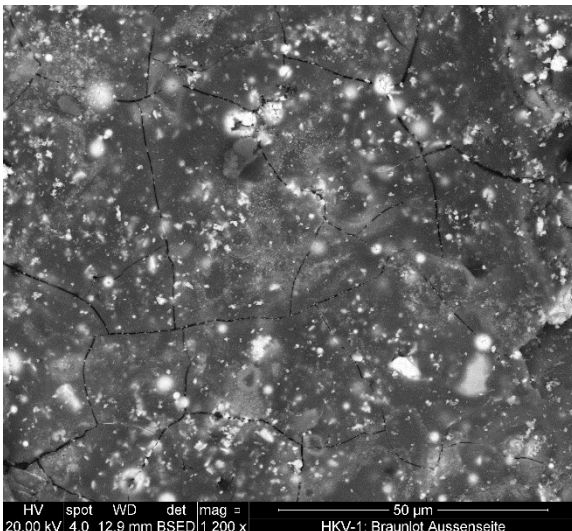
Erhaltene Insel der braunen Emailfarbe mit darüberliegender weißer Emailfarbe mit Mikrorissen, HKV 1, Außenseite, REM-BSE Aufnahme

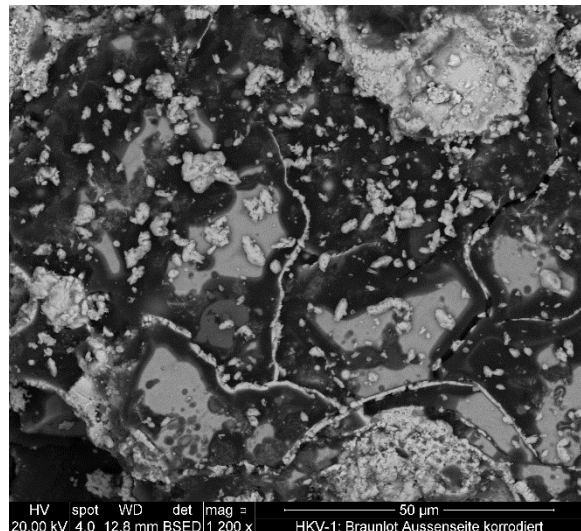
Bleikristalle an der braunen Emailfarbe mit Mikrorisse, HKV 1, Außenseite, REM-BSE Aufnahme

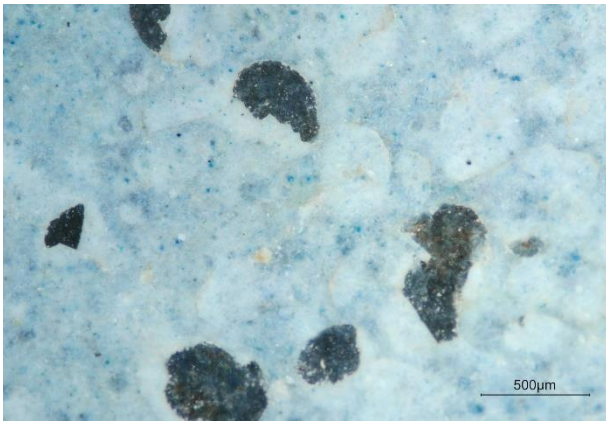
Weißer Emailfarbe mit Verlusten, HKV 7, Außenseite

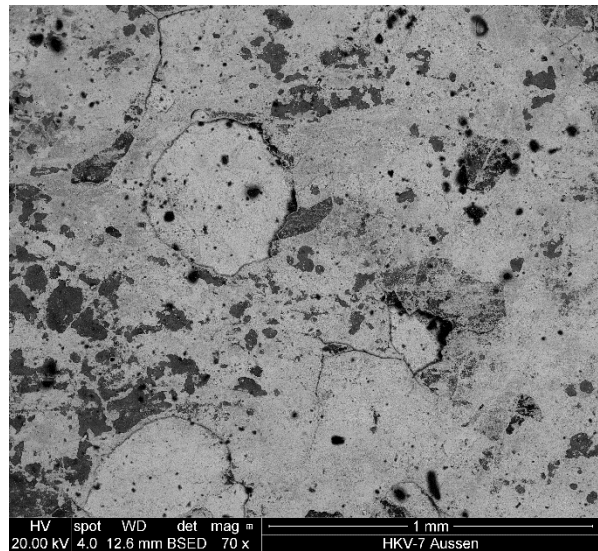
Detailaufnahme, weiße Emailfarbe mit Rissen in der Oberfläche, Außenseite, REM-BSE Aufnahme

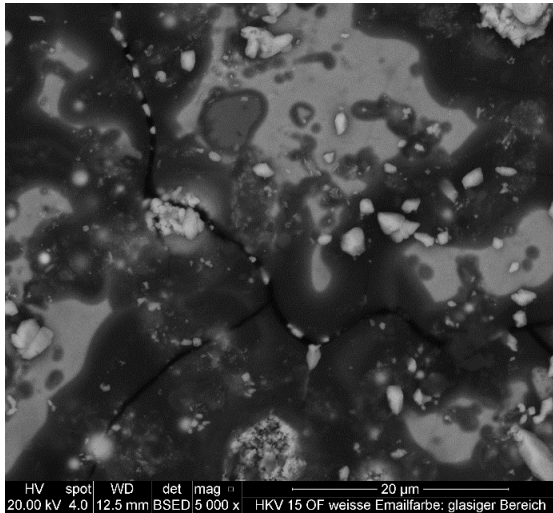
Oberfläche der weißen Emailfarbe über Braun, mit Mikrorissen, HKV 15, REM-BSE

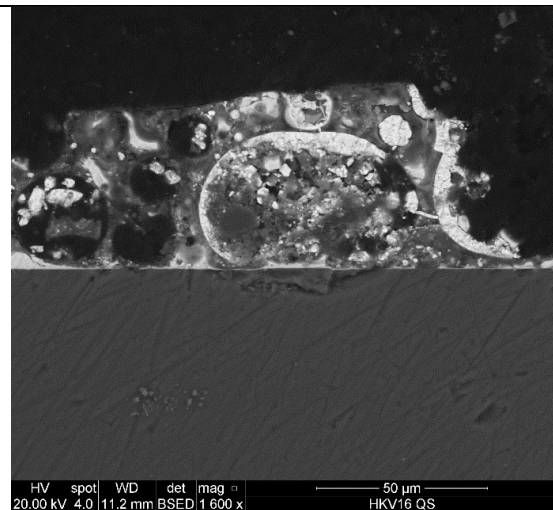
Blasen und Mikrorisse in der braunen Emailfarbe, Querschliff, HKV 16, REM-BSE

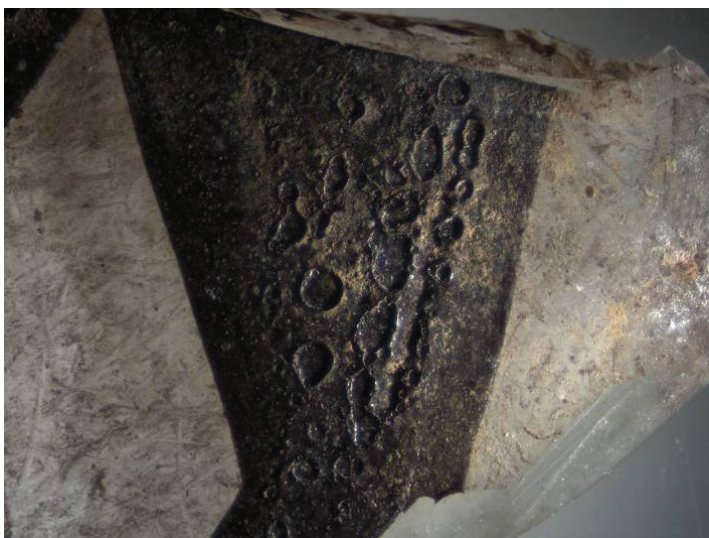
*Fig. 3 -Optical micrograph in reflected light of the surface of sample KHV20; the black layer is affected by craters.*

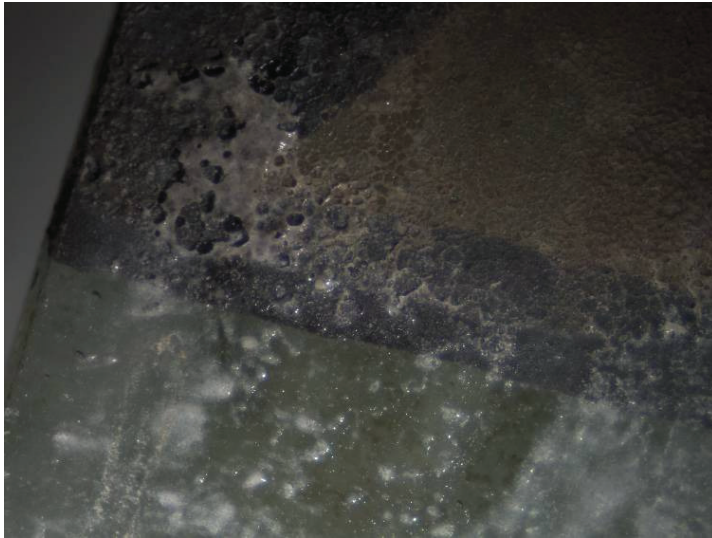
*Fig. 4 - Optical micrograph in reflected light, sample HKV17. The white glass droplets deposited on the sheet glass surface (lower part of the micrograph) are in a good state of preservation, while the white glass deposited on the black layer is brittle and partly lost (flaking).*
