# Der Torsturz des Heroon von Trysa (4.Jh.v.Chr), aus dem Bestand der Antikensammlung des KHM, Restauriergeschichte, Konservierung und Restaurierung.

Diplom

an der Universität für angewandte Kunst Wien  
bei o. Univ.-Prof. Mag. Dr. Gabriela Krist

Wien, am 16.10.2020

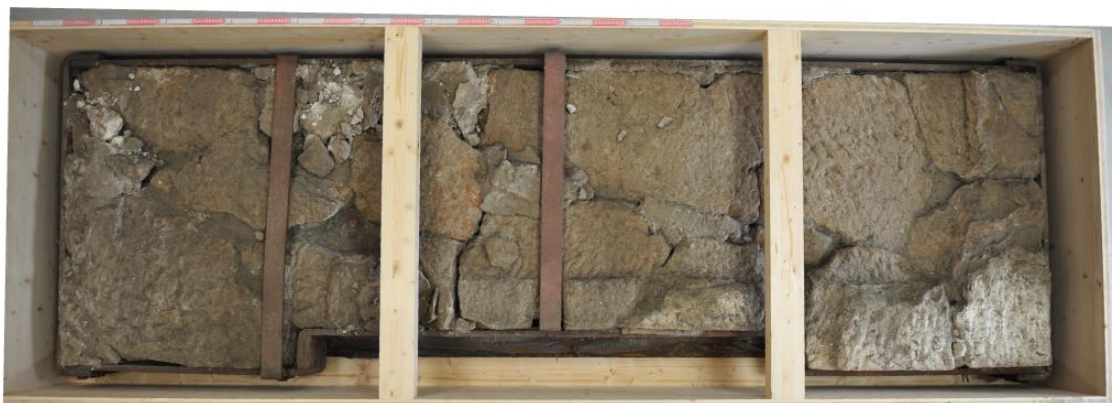
Zum Zeitpunkt der Übernahme des Objektes für die Bearbeitung im Zuge der vorliegenden Diplomarbeit (Herbst 2019) war dieses von einer mehrere Millimeter dicken Staubschicht bedeckt (Abb. 52). Diese bildete sich durch die Lagerung im Depot, verpackt in einer massiven Holzkiste. Aufgrund der starken Verschmutzung war eine genauere Beurteilung des Bestandes und Zustandes, sowie das Erstellen von Eingangsfotos vorerst nicht möglich.

Abb. 52: Zustand zum Zeitpunkt der Übernahme des Objektes.

Wie bereits im Kapitel zum Zustand geklärt, ist das Objekt aufgrund der jahrelangen Lagerung in einer Holzkiste mit einer dicken Staubschicht bedeckt. Um näheren Aufschluss über den Bestand und Zustand des Objektes zu erlangen und mit den weiteren Arbeiten beginnen zu können, muss diese Verunreinigung entfernt werden. Neben der Beeinträchtigung des ästhetischen Erscheinungsbildes des Objektes, birgt eine Verschmutzung durch Staubauflagen auch mögliche Schadenspotentiale. Aus konservatorischer Sicht stellen Staubauflagen eine Gefahr für das Objekt dar, wenn diese sich über längere Zeit verdichten und Feuchtigkeit und Luftschadstoffe aufnehmen.<sup>163</sup> Solche feuchte Kompressen führen zu einer festeren Verbindung der Verschmutzung mit der Objektoberfläche und können in weiterer Folge eine Reinigung deutlich erschweren.<sup>164</sup> Je nach Zusammensetzung der Staubkompressen kann sich der pH-Wert des gebundenen Wassers entweder ins saure oder basische Milieu verlagern.<sup>165</sup> Da der Kalkstein, aus dem der Torsturz gearbeitet ist, empfindlich auf Säuren reagiert, stellen Staubauflagen eine potentielle Gefahr für das Objekt dar und müssen entfernt werden. Zuerst soll eine Trockenreinigung mit feinen Pinseln und Staubsauger durchgeführt werden. Bringt Diese nicht das gewünschte Ergebnis, kann die Bearbeitung mit festeren Freilegepinseln und Bürsten in Verbindung mit einem Staubsauger angewandt werden.

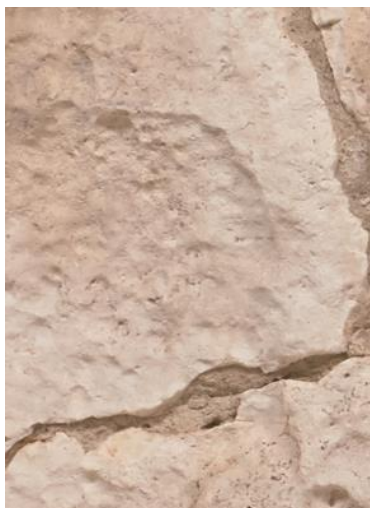
Auf Abbildung 53 erkennt man ein Schadensbild am Objekt, welches als Mikrokarst bezeichnet werden kann. Aufgrund von Lösungsprozessen durch Niederschlagswasser am dichten Kalkstein kommt es im Laufe der Zeit zur Ausprägung von „karrenähnlichen“ Strukturen, wie man sie in größerem Maßstab von Karstlandschaften kennt.<sup>142</sup> Zum

Abb. 53: Mikrokarst am Stein des Torsturzes.

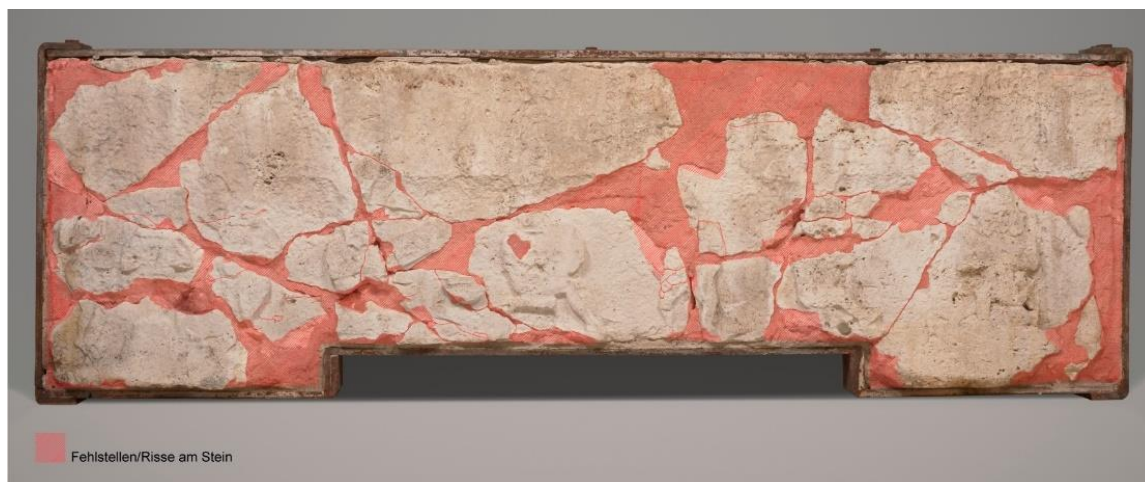
Einhergehend mit den Brüchen sind umfangreiche Fehlstellen am Stein zu verzeichnen (Abb. 57). Die Lesbarkeit der Reliefdarstellung wird dadurch massiv beeinträchtigt. Die dargestellten Figuren sind zum Großteil mehrfach durchbrochen, lediglich die mittlere Sitzfigur, sowie die Figur rechts außen sind relativ unbeschädigt geblieben (Abb.x). Aufgrund der großen Unregelmäßigkeit der Bruchflächen stellte es eine besondere Herausforderung dar, die Teile passend wieder zusammenzusetzen, zumal die starke Verwitterung der Oberfläche des flachen Reliefs eine genaue Zuordnung zusätzlich erschwerte.<sup>154</sup>

Abb. 57: Kartierung der Risse und Fehlstellen (Rot).

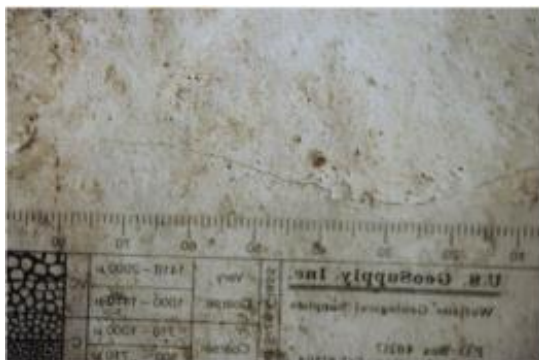
Der Stein ist vielfach von feinen Haarrissen durchzogen, welche mit Sicherheit auf den fatalen Unfall in den 1880er Jahren zurückzuführen sind (Abb. 58-59). Im Zuge der Entfernung der Kittungen traten vor allem im Bereich der Bruchflächen zahlreiche Risse sowie Abplatzungen von stark geschädigten Steinpartien zum Vorschein.

Abb. 58: Haarriss.

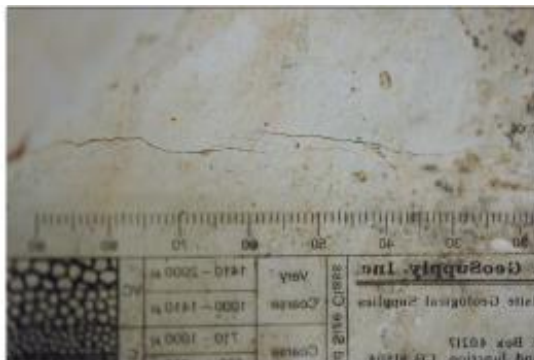
Abb. 59: Haarriss.

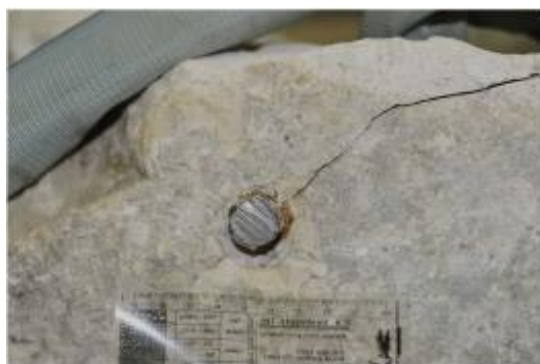
Außerdem kamen Sternrisse und Abplatzungen, die durch die vom Eisenrahmen ausgehenden rostenden Gewindestangen verursacht wurden, zum Vorschein (Abb. 60-61). Die Korrosion des Eisens und die damit einhergehende Ausdehnung der Korrosionsprodukte wurde durch die Anwesenheit des magnesiumchloridhaltigen Mörtels mit Sicherheit begünstigt.<sup>155</sup> Bei entsprechenden feuchten Bedingungen kann die Anwesenheit von Chloriden die Korrosion von Eisen beschleunigen.<sup>156</sup>

Abb. 60: Sternriss mit rostendem Eisen.

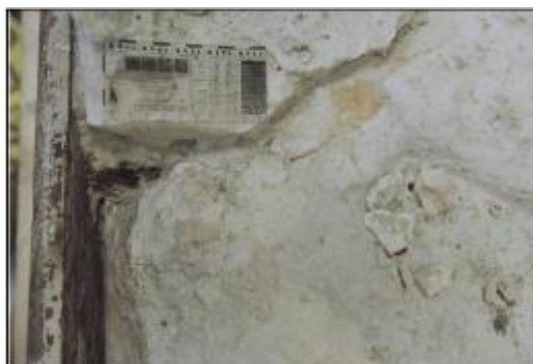
Abb. 61: rostendes Eisen mit Abplatzungen.

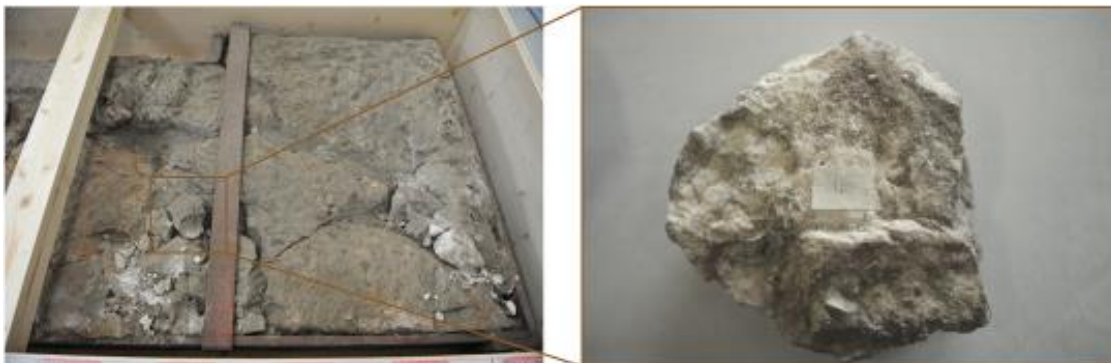
Auf dem Objekt verteilt befinden sich lose aufliegende, bis zu faustgroße Steinfragmente des Objektes, welche keine Originaloberfläche besitzen und auch keiner Bruchfläche mehr zugeordnet werden können (Abb. 62).

Abb. 62: Beispiel eines lose aufliegenden Steinfragmentes.

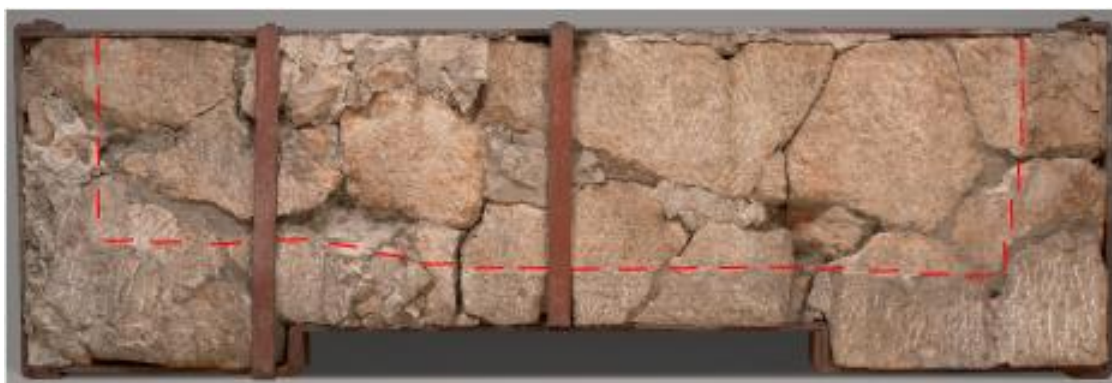
Das Objekt weist großflächige Verfärbungen der Oberfläche auf. Grob unterschieden werden können eine rötliche sowie eine gräuliche Verfärbung. Vor allem auf der Rückseite kommt dies besonders stark zum Ausdruck. Wie bereits im Kapitel zur Restauriergeschichte dargestellt, wurde der massive Block des Torsturzes vor dem Abtransport ausgehöhlt. Die dabei entstandene „Wanne“ war offenbar einige Zeit der Witterung ausgesetzt, da sich aufgrund der vielfach vorkommenden Eiseneinschlüsse im Gestein ein rostbrauner Schleier über die gesamte Oberfläche gelegt hat (Abb.12, innerhalb der rotgestrichelten Linie).<sup>159</sup> Jene Bereiche, welche erst später in Wien abgearbeitet wurden, sind nicht mit dieser rotbraunen Schicht überzogen, sie weisen eine gräuliche Farbe auf (Abb. 63, außerhalb der rotgestrichelten Linie).

Abb. 63: Rückseite des Objektes, Unterschiedliche Verfärbungen der Oberfläche.

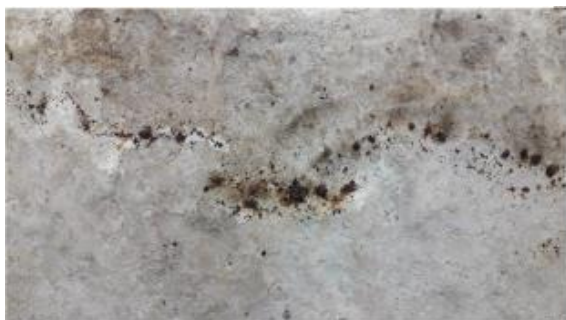
Das Objekt ist allseitig mit rostroten Punkten, teilweise Millimeter großen Pusteln, übersät (Abb. 64-65). Diese sind vermutlich auf die ehemalige Bearbeitung des Objekts (Entfernung des äußeren Eisenmantels) mit dem Schweißbrenner und einem Winkelschleifer zurückzuführen. Bei Betrachtung im Rasterelektronenmikroskop ist deutlich zu sehen, dass die braunen „Pusteln“ aus einer Schmelze von Eisen hervorgegangen sind (Abb. 66).<sup>160</sup>

Abb. 64: Rostende Eisenspritzer.

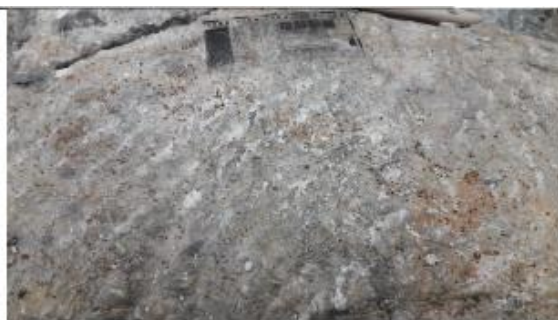
Abb. 65: Rostende Eisenspritzer.

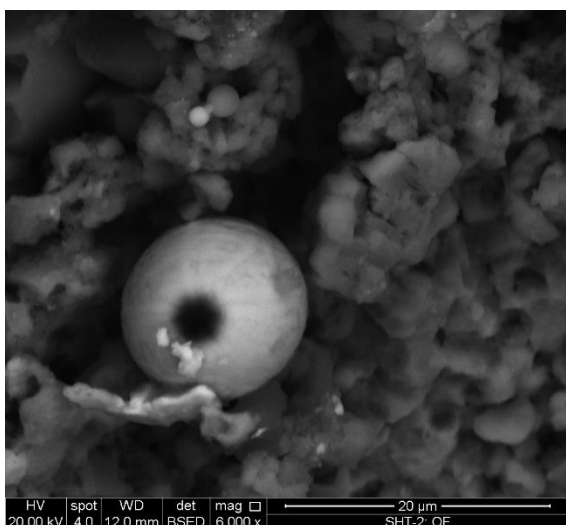
Abb. 66: SHT-P2, Eisenspritzer auf dem Stein, REM.BSE.

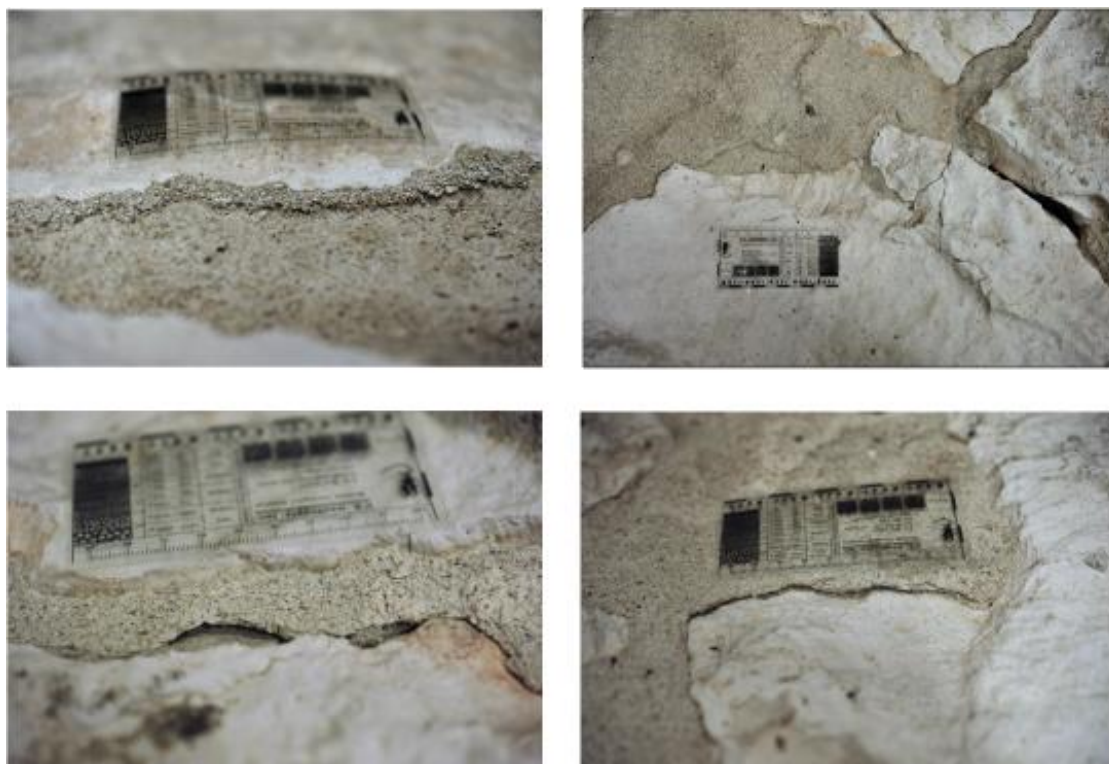
Es bildeten sich zusätzlich Flankenrisse entlang sämtlicher Bruchkanten, was die Abwitterung noch weiter vorantrieb.

Abb. 67-70: Desolate Kittungen; Auswaschung des Bindemittels, Abwitterung der Oberfläche, Flankenrisse.

Der schadhafte Ergänzungsmörtel (siehe Kapitel Zustand) aus Sorelzement soll nach Absprache mit dem Restaurator der Antikensammlung des Kunsthistorischen Museums vollständig entfernt werden. Um möglichst kontrolliert freilegen zu können und Beschädigungen am Originalbestand zu minimieren, soll die Arbeit händisch mit Hammer und verschiedenen Meißeln erfolgen. Diese Arbeit ist mit einem hohen Zeit- und Kraftaufwand verbunden, ermöglicht aber auch eine kontrollierte Handhabung der Werkzeuge.

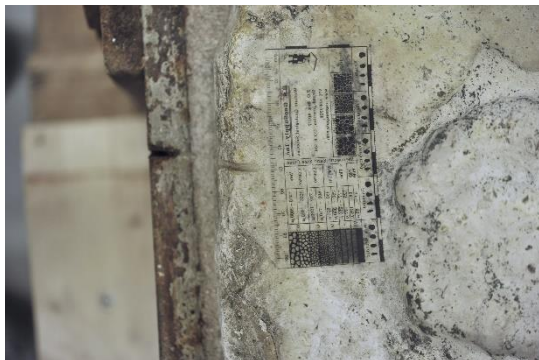
Im Bereich der Außenkante eines Steinfragmentes gibt es eine Beschädigung, welche durch den Schnitt mit einem Winkelschleifer verursacht wurde (Abb. 71).

Abb. 71: Schnitt mit dem Winkelschleifer.

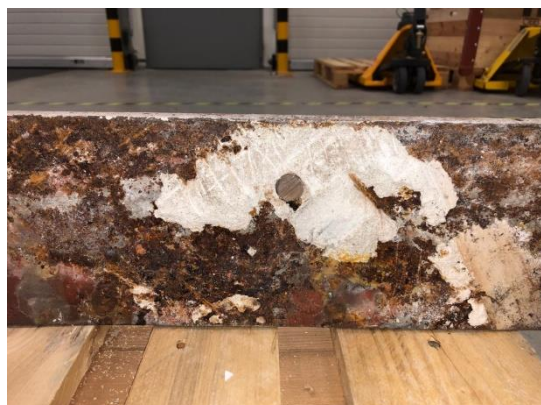
Der Eisenrahmen befindet sich in einem stabilen Zustand. Der ehemals vorhandene miniumhaltige Korrosionsschutzanstrich ist größtenteils abgewittert. Außerdem ist beinahe die gesamte Oberfläche des Eisens mit einer dicken Korrosionsschicht besetzt (Abb. 72). Vor allem auf der Innenseite, wo das Eisen in Kontakt mit dem Sorelzement gekommen ist, gibt es dicke Verkrustungen des Mörtels mit dem Rost. Auch die vom Rahmen ausgehenden eisernen Gewindestangen sind aufgrund des magnesiumchloridhaltigen Ergänzungsmörtels sehr stark verrostet.

Abb. 72: Verkrustung des Sorelzementmörtels mit dem rostenden Eisen.

In einem weiteren Schritt soll der Eisenrahmen vom Objekt abgenommen werden. Dazu muss er an zwei Stellen durchtrennt werden. Dies soll ohne den Einsatz von Werkzeugen, die eine Funkenbildung zur Folge haben (Winkelschleifer, Schweißbrenner) entfernt werden. Damit soll einer weiteren Verunreinigung der Steinteile durch Rostbildung vorgebeugt werden. Dafür eignet sich am besten eine Säbelsäge mit Metallsägeblatt.

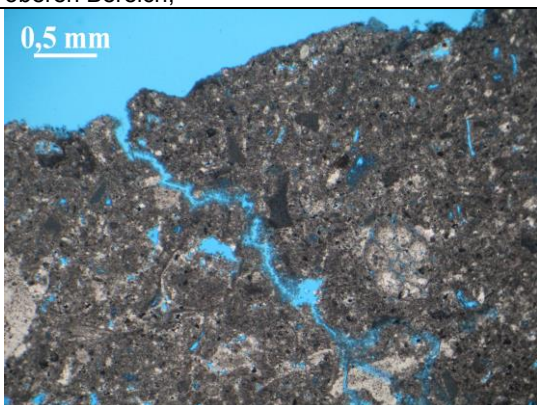
SHT-P2, Dünnschliff im Durchlicht, parallele  
Polarisatoren; Haarriss mit flankierenden  
Lösungsporen;

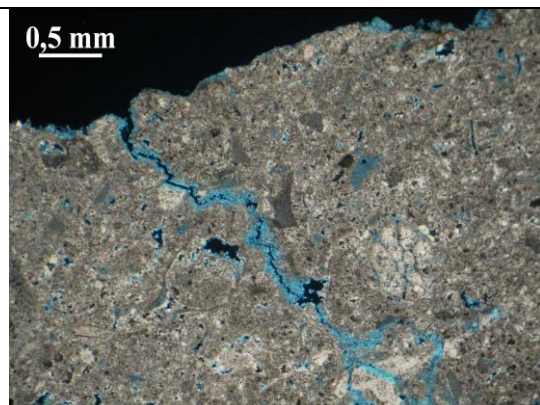
SHT-P2, Dünnschliff im Durchlicht, gekreuzte  
Polarisatoren; Haarriss mit flankierenden  
Lösungsporen;

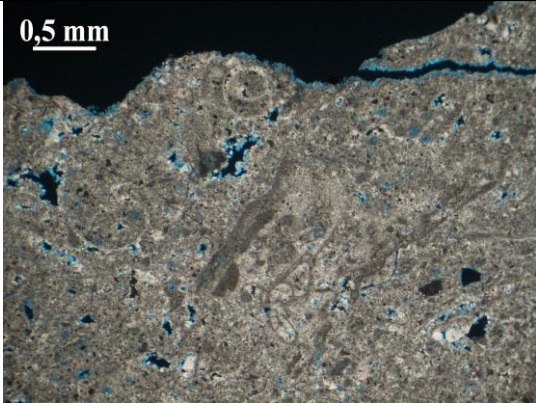
SHT-P2, Dünnschliff im Durchlicht, gekreuzte Polarisatoren; deutlich erkennbare fossile Strukturen; Haarriss mit flankierenden Lösungsporen;
