# DIE SCHMIEDEEISERNE EINFRIEDUNG IN SCHLOSS HOF

Forschung, Konzeptentwicklung und Musterrestaurierung

Diplom

an der Universität für angewandte Kunst Wien

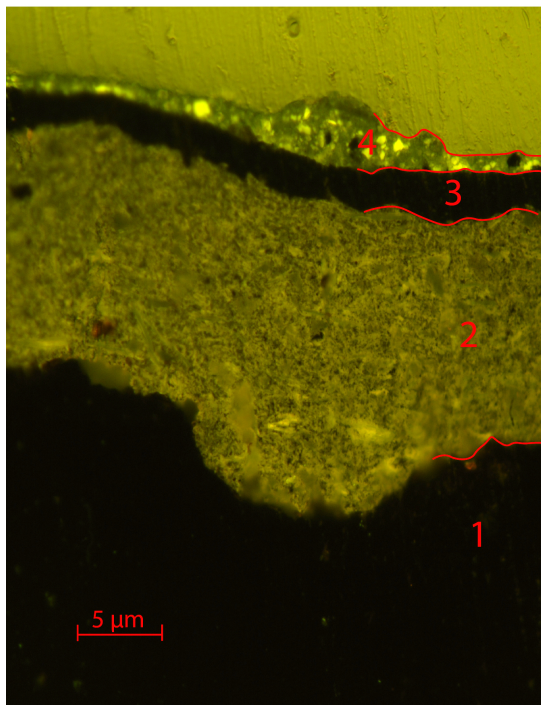
Bei der Untersuchung stellte sich heraus, dass diese Fassung aus insgesamt 3 Schichten aufgebaut ist (Abb. 88, 89). Wie im Mikroskop erkennbar ist (Abb. 92), liegt auf der Eisenkorrosion (1) eine Grundierungsschicht (2) und zwei schwarze Deckbeschichtungen (3, 4). Alle Schichten dürften verschiedene Füllstoffe wie Aluminium- und Siliziumoxiden beinhalten, wie die REM-EDX-Analyse der Streuprobe zeigt (Abb. 90, 91). Laut dem mikrochemischen Nachweis findet sich kein ölhaltiges Bindemittel.<sup>125</sup>

Abb. 92, Probe 2113, Mikroskopaufnahme 50x, Auflicht, Blaufilter. Dreischichtiger Aufbau.

- 4: Deckbeschichtung Schwarz
- 3: Deckbeschichtung Schwarz
- 2: Grundierung
- 1: Eisenkorrosion

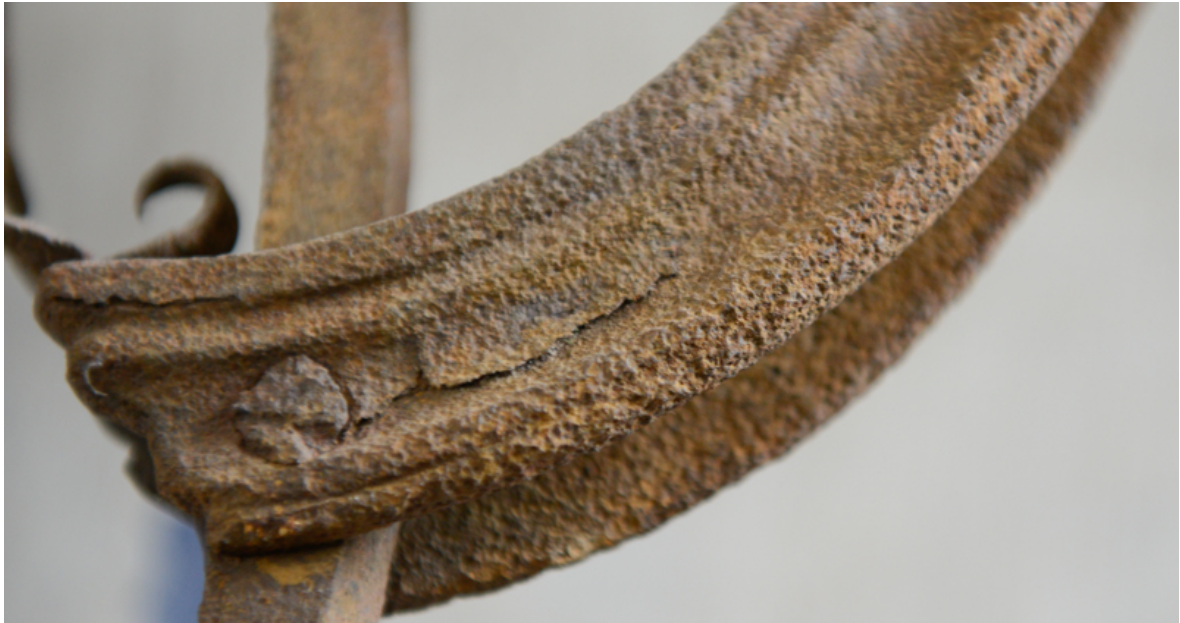
Abb. 100, weit fortgeschrittene Muldenkorrosion am Objekt, Profilleiste des Tores, starker Substanzverlust.

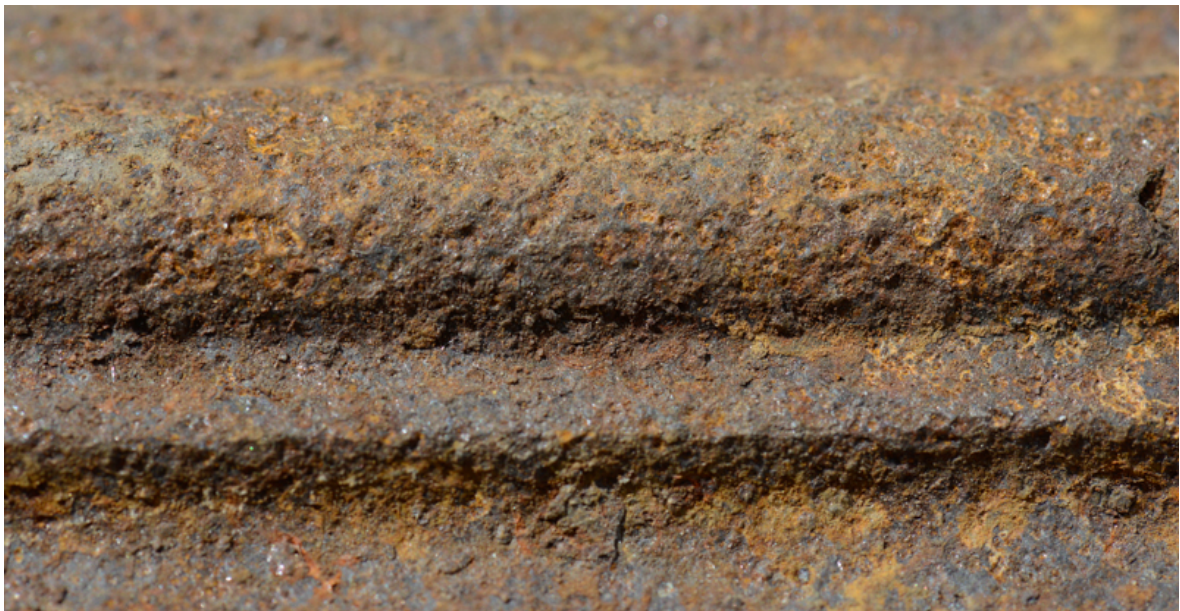
Abb. 101, Profilleiste des Tores, weit fortgeschrittene Muldenkorrosion am Objekt, deutlich erkennbare „Rostpusteln“.

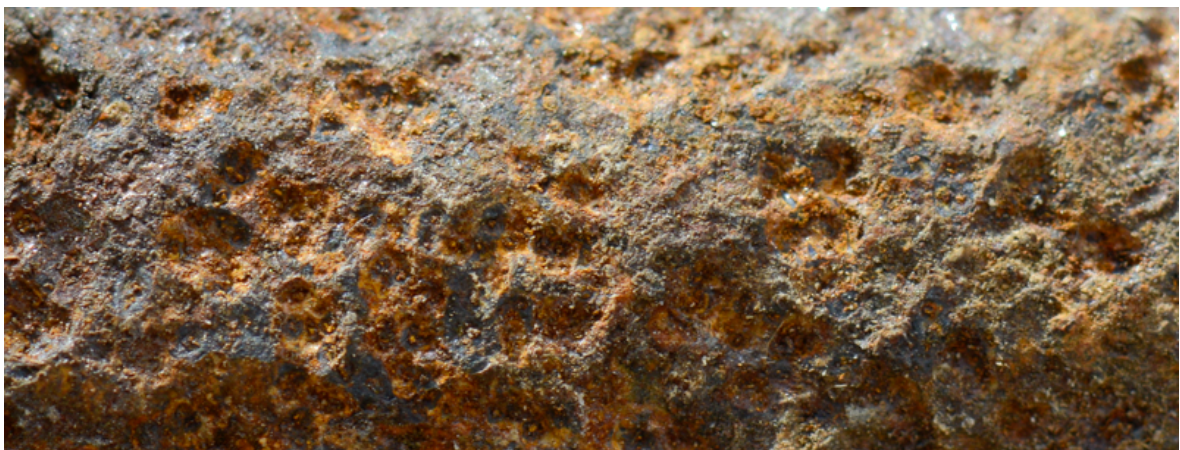
Abb. 102, Vergrößerung von Abb. 101.

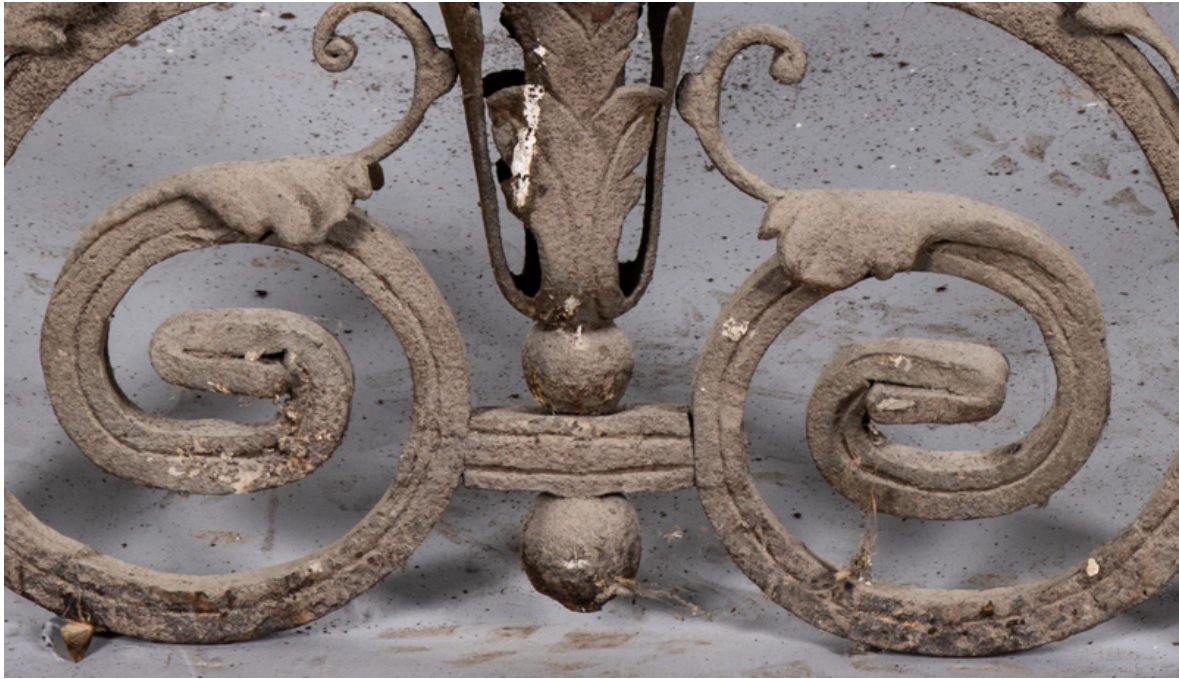
Abb. 103, Füllelement, massive Staub- und Schmutzauflagen, darunter befindliche Muldenkorrosion.

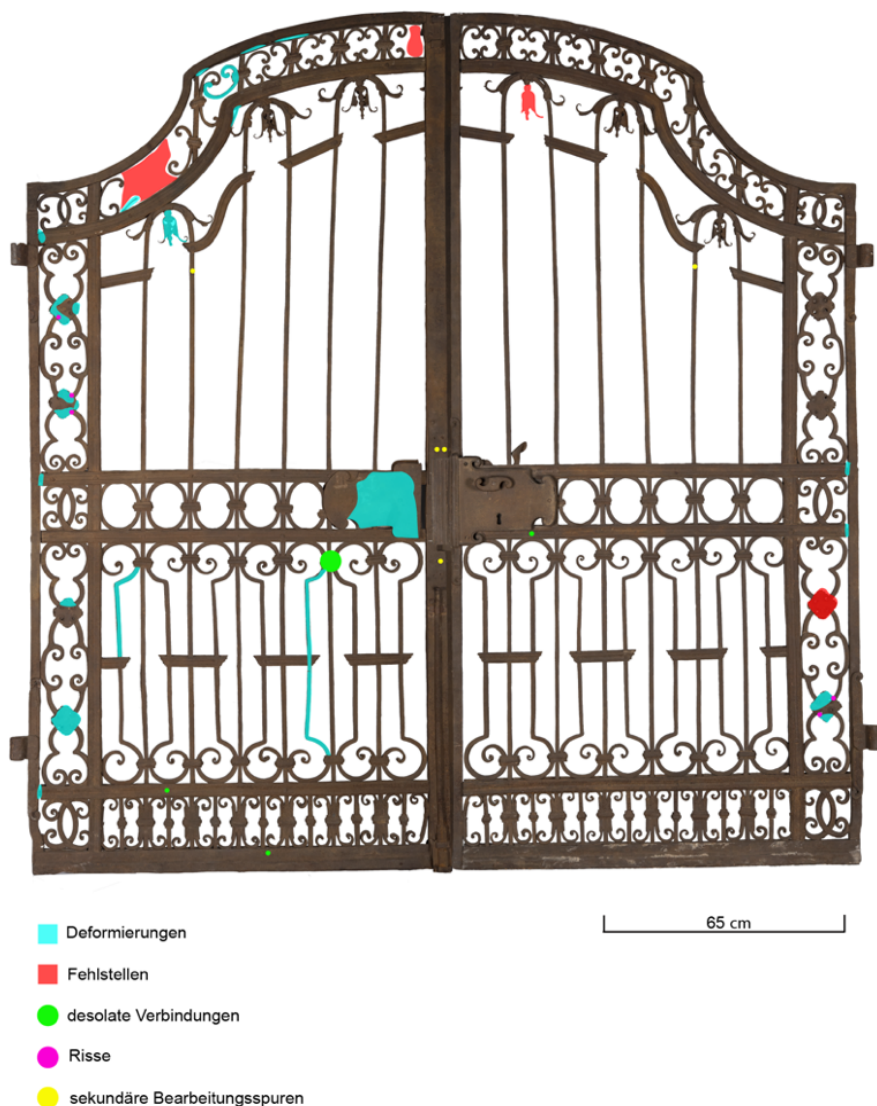
Abb. 107, Schadenskartierung der Torflügel. Der Gehflügel befindet sich links, der Stehflügel rechts.

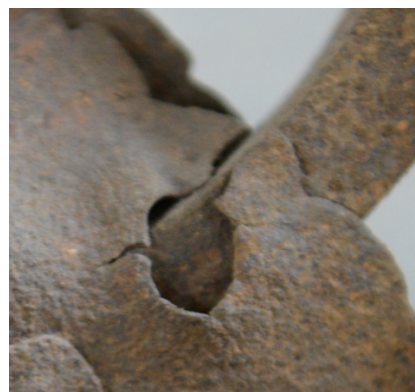
Abb. 111, Gehflügel, oben links, Riss im Blech einer Zierrosette.

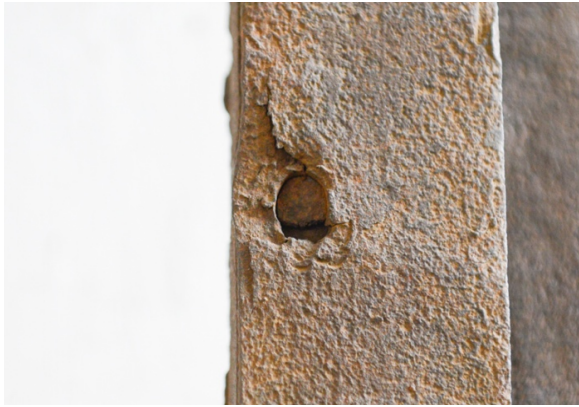
Abb. 112, unterer Rahmenfries, Stehflügel, ausgerissener Nietkopf.

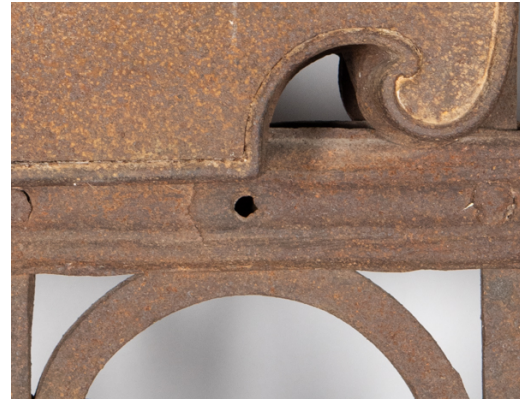
Abb. 113, Stehflügel, Rahmen unter dem Schlosskasten, fehlender Niet.

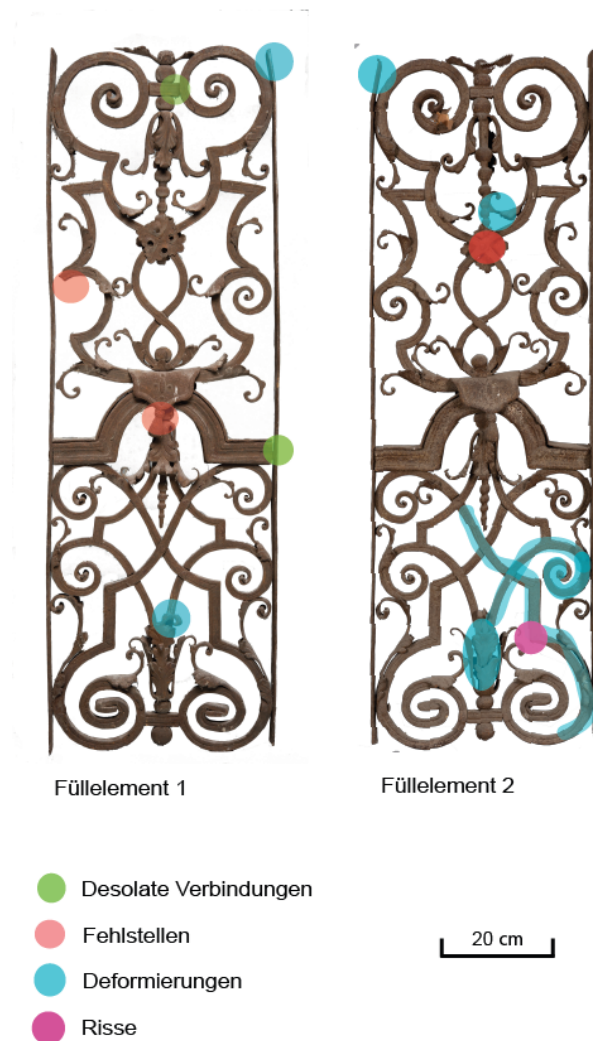
Abb. 119, Schadenskartierung der Füllelemente.

Fehlstellen (rote Markierung) sind bei Füllgitter 1 und 2 zu verzeichnen. Bei Füllelement 1 ist eine Volute im oberen Bereich abgebrochen und fehlt (Abb. 127, 128), außerdem ist eine Quaste im mittleren, zentralen Bereich verlorengegangen (Abb. 129). Bei Füllelement 2 fehlt eine Zierrosette im zentralen oberen Bereich (Abb. 130).

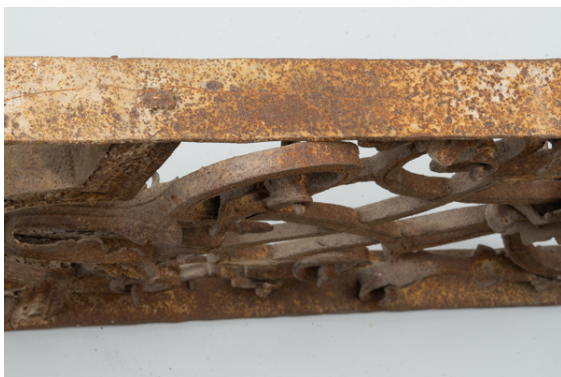
Abb. 120, Füllelement 2, verbogenes Gestänge, die Volute ragt heraus.

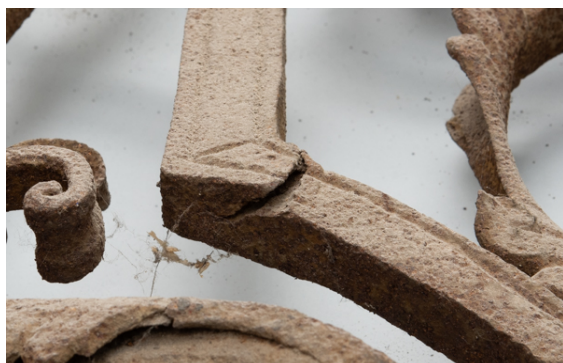
Abb. 122, Detail der Abb. 121, Füllelement 2, Riss im Bereich einer Feuerverschweißung.

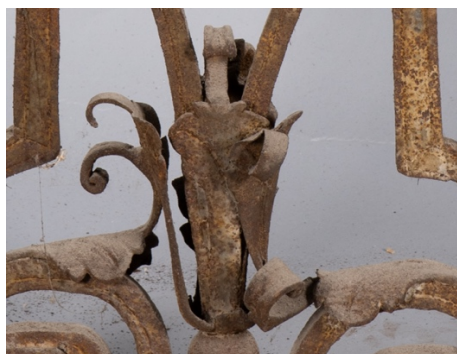
Abb. 123, Blattkelch mit stark deformierten Blatt-ranken.

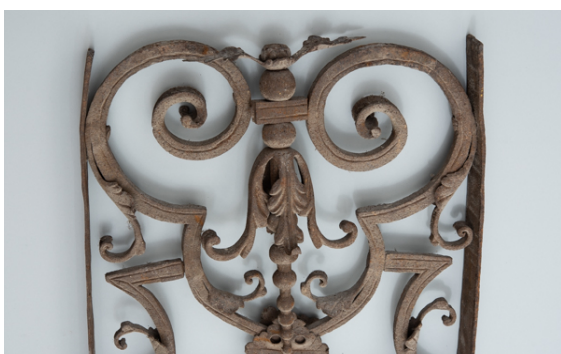
Abb. 124, Füllelement 1, oberer Bereich, gerissener Niet und dadurch lockerer Perlstab.

Im oberen, mittigen Bereich des Füllelements lag eine defekte Nietverbindung des mit einem vierteiligen Akanthusblatt verzierten Perlstabs vor (Abb. 124, 125). Dabei war eine der beiden Flachnieten knapp an der Basis gerissen. Der intakte Niet konnte zerstörungsfrei herausgezogen werden (Abb. 151 -153). Es wurde entschieden, den ursprünglichen Flachniet gegen einen Rundniet mit 7 mm Durchmesser und 40 mm Länge zu ersetzen. Der ausschlaggebende Grund war, dass im Falle einer Ergänzung mit einem Flachniet die beiden Voluten – in denen die Nieten stecken – aufgebogen hätten werden müssen und dies mit einem großen Eingriff in die Originalsubstanz verbunden gewesen wäre. Der Bereich des gebrochenen Flachniet wurde zunächst bis auf die Nullfläche abgefeilt (Abb. 154), anschließend wurde ein Loch mit 6,9 mm Durchmesser und 22 mm Tiefe gebohrt (Abb. 155). Der Kopf des neuen Rundniet wurde flachgefeilt, um ihn an die Form des Vierkanteisens der Volute anzugleichen (Abb. 156). Das Element, samt dem bestehenden Flachniet wurde wieder an seine ursprüngliche Position rückgeführt, wie in Abbildung 157 schematisch dargestellt ist. Der Rundniet wurde durch die bestehende Öffnung in der Volute und in die neue Bohrung geschlagen und auf dem Amboss mit speziellen Flachpunzen weiter verschlagen (Abb. 158). Aufgrund des minimalen Unterschiedes zwischen Niet- und Bohrlochdurchmesser, verklemmt sich der Niet und hält durch den Reibungswiderstand. Zuletzt wurde der Nietkopf flachgefeilt (Abb. 159, 160).

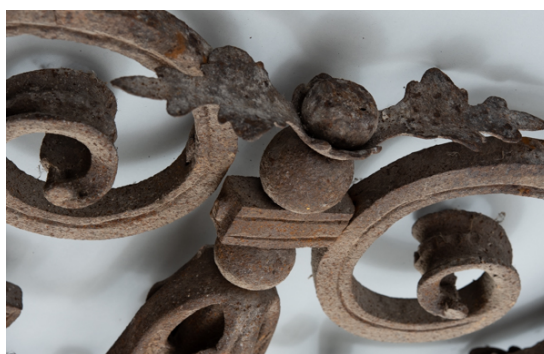
Abb. 125, Detail, Füllelement 1, oberer Bereich, gerissener Niet.

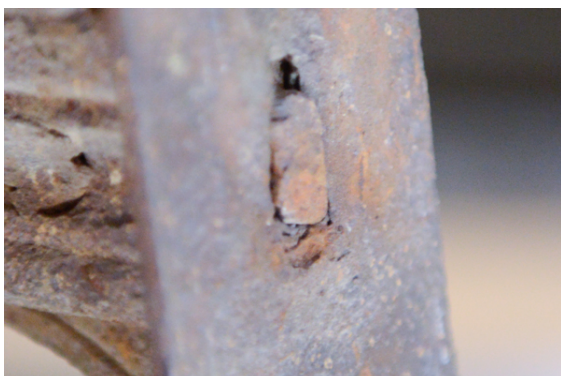
Abb. 126, Füllelement 1, äußeres Bandeisen, ausgerissener Nietkopf.

Eine weitere lose Nietverbindung gab es im Bereich des äußeren Bandeisens. In diesem Fall war zu wenig Material auf dem Nietkopf vorhanden, um ihn verschlagen zu können (Abb. 161).<sup>213</sup> Deshalb wurde hier zusätzlich Material auf den Nietkopf aufgeschweißt (Abb. 162). Das Material des Schweißdrahts wurde in Hinblick auf eine möglichst ähnliche chemische Zusammensetzung wie das vorliegende Schmiedeeisen gewählt, um eine inhomogene Durchmischung und eine damit einhergehende Spannungskorrosion zu vermeiden. Der Schweißdraht besteht deshalb aus einem niedrig legiertem Stahl mit geringem Kohlenstoffanteil.<sup>214</sup> Nach dem Aufschweißen wurde der Nietkopf im noch glühenden Zustand verklopft (Abb. 163, 164).

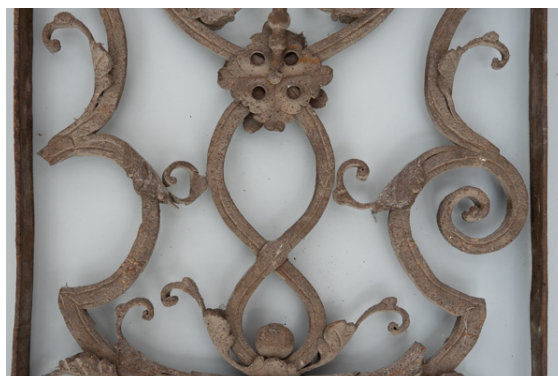
Abb. 127, Füllelement 1, abgebrochene Volute links.

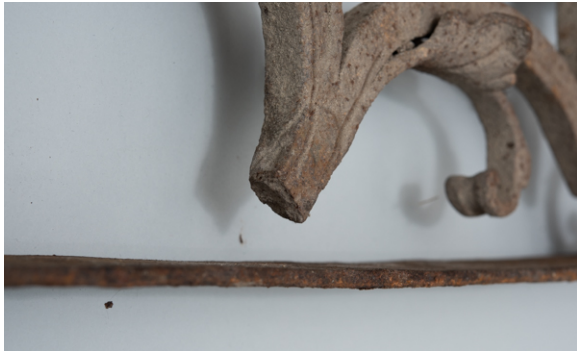
Abb. 128, Detail, Füllelement 1, Bruchstelle der abgebrochenen Volute.

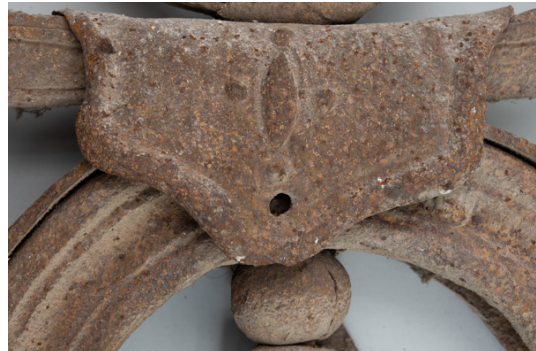
Abb. 129, Füllelement 1, Mitte, fehlende Quaste.

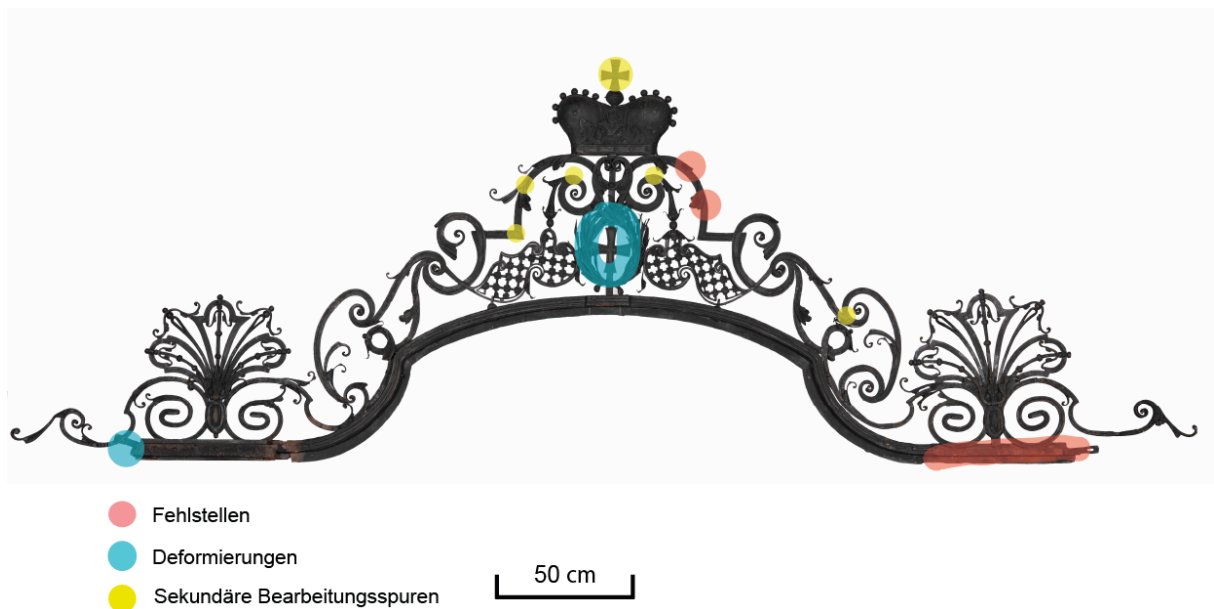
Abb. 131, Schadenskartierung des Toraufsatzes.

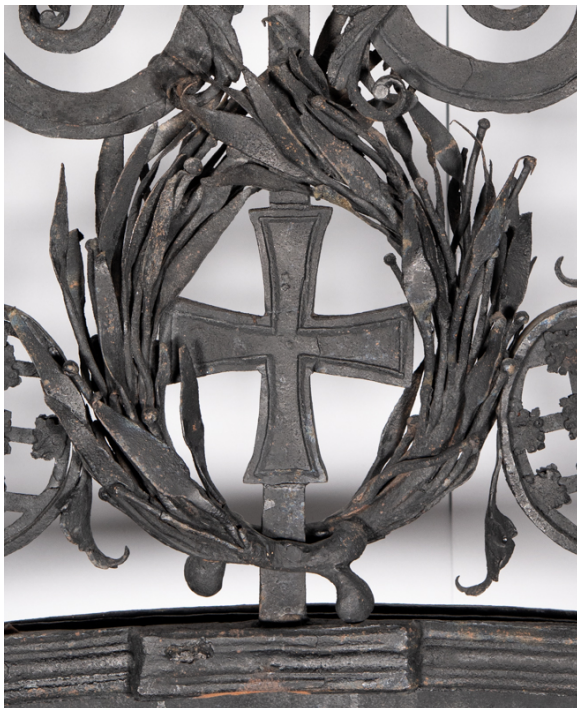
Abb. 138, Toraufsatz, diffundierende Eisenkorrosion, inhomogenes Erscheinungsbild.

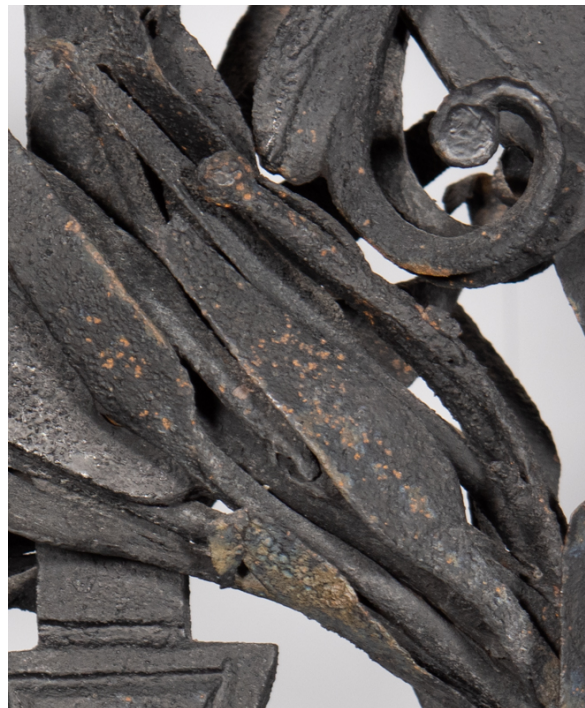
Abb. 139, Detail von Abb. 19, diffundierende Eisenkorrosion, Abplatzen des Schichtpaketes.

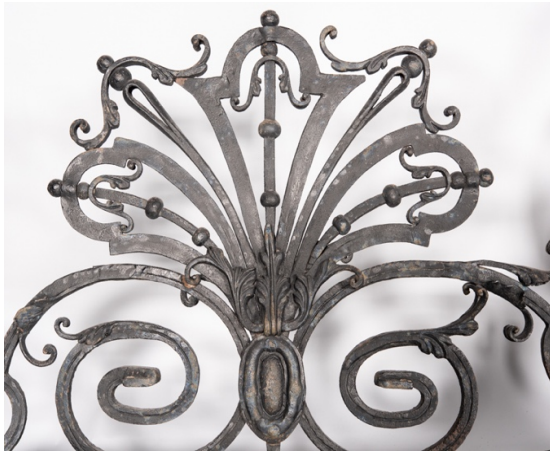
Abb. 140, Toraufsatz, diffundierende Eisenkorrosion, inhomogenes Erscheinungsbild.

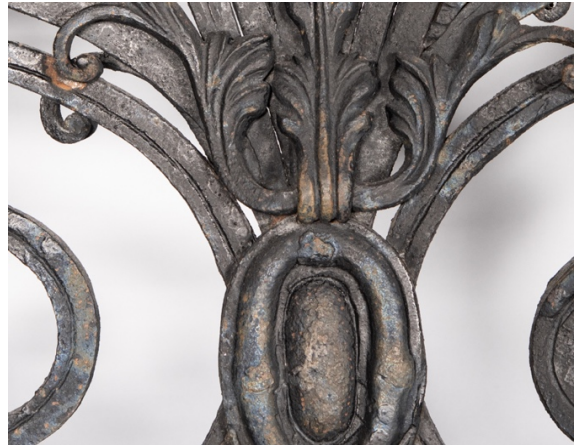
Abb. 141, Detail von Abb. 21, diffundierende Eisenkorrosion, Abplatzen des Schichtpaketes.

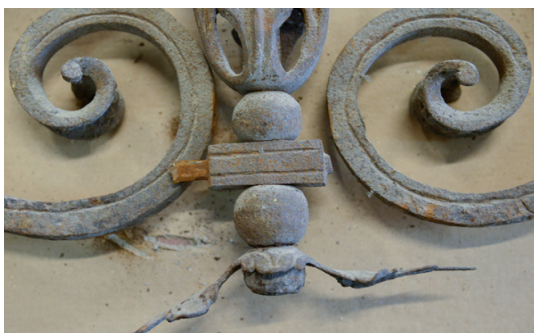
Abb. 151, gerissene Flachniete.

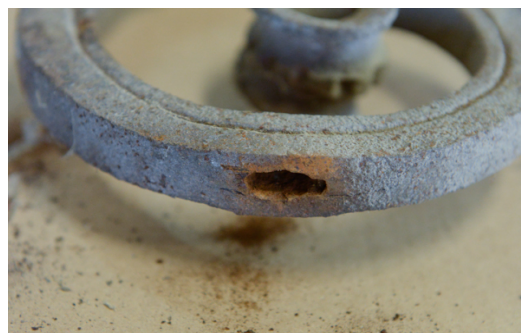
Abb. 152, Detail, Loch nach dem Herausziehen des Flachniet.

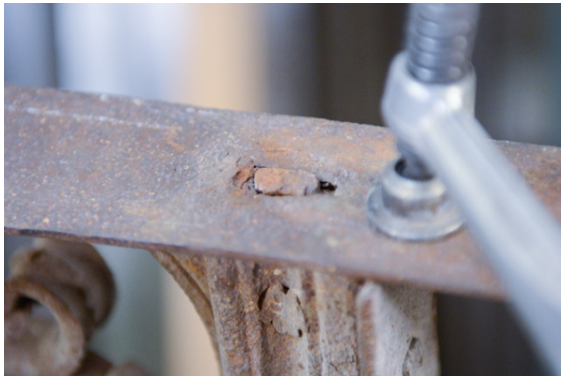
Abb. 161, ausgerissener Nietkopf.
