Die Nordfassade des Gurker Domes

Bestands- und Zustandserfassung der Architekturoberflächen und der
Wandmalereien sowie die Erstellung eines Konservierungs- und
Restaurierungskonzeptes

Diplom

Wien, Juni 2021

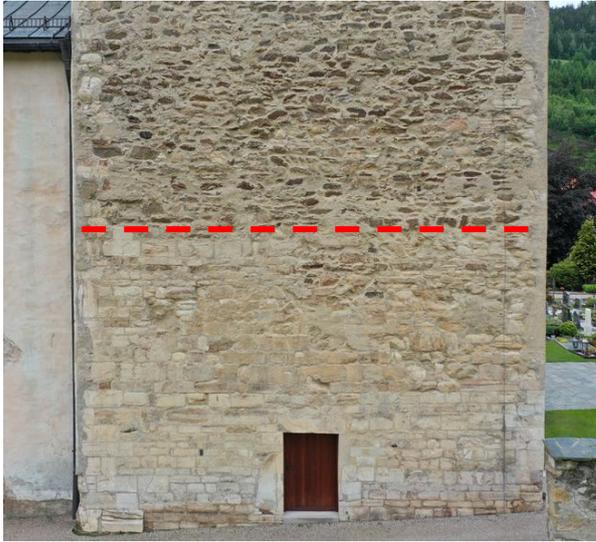
verbundenen Zerspringen des Marmors in so schlechten Zustand, dass sie durch Bruchsteine ausgebessert wurde (Abb.93). Einige solcher „Ausbesserungen“ können auch anhand der historischen Aufnahmen im Bereich der Mauerkrone sowie vom Dachboden des Seitenschiffs an der Seitenschiffwand festgemacht werden. Es wird vermutet, dass durch einen Brand aufgrund der hier aufliegende Holzdachstuhl speziell in diesem Bereich besonders in Mitleidenschaft gezogen wurde (Abb.94).

Abb.93: Nordseite des Nordturmes, Quader- und Bruchsteinmauerwerk, 2020

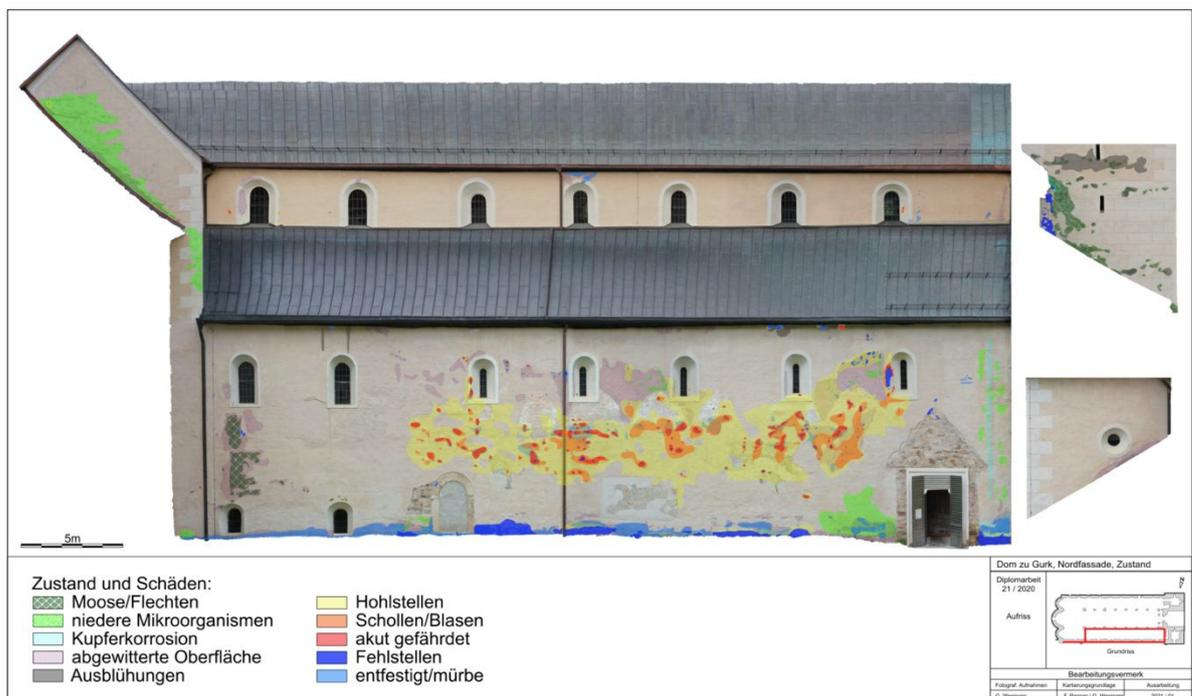
Abb.141: Gurker Dom, Nordseite, Zustandskartierung, 2020/21

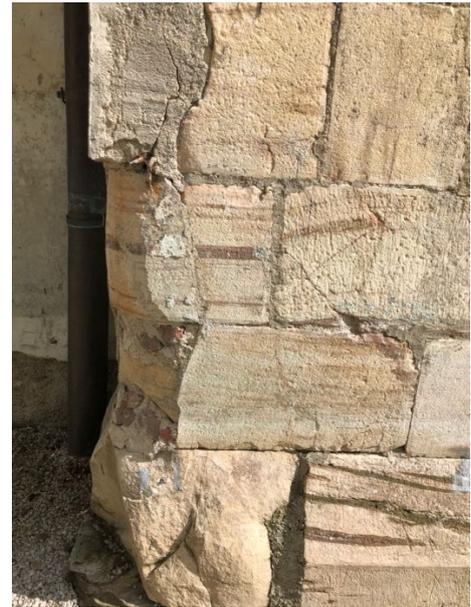
Abb.143: Gurker Dom, Nordturmnordseite, gesprungene Quader, 2021

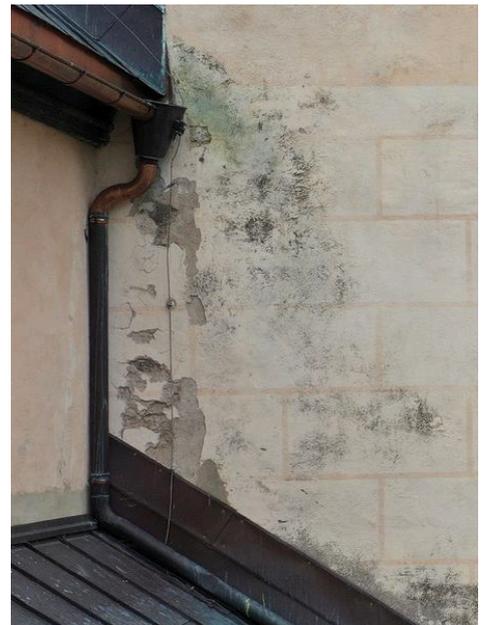
Abb.145: Gurker Dom, Nordturmostseite, Feuchteschäden am Putz, 2021

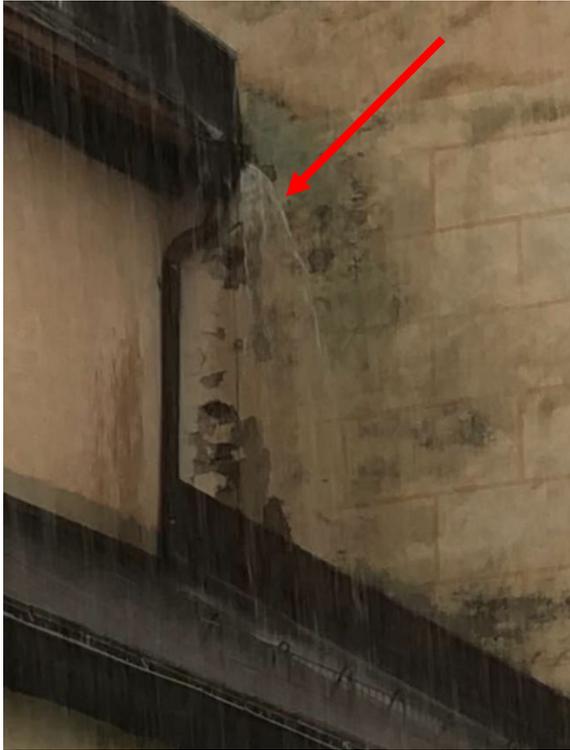
Aufgrund von übermäßigem Wassereintrag über das Dach in das Mauerwerk bzw. in den Putz kann es zu Feuchteschäden kommen. Dies erfolgt häufig durch undichte Stellen am Dach und durch defekte oder unterdimensionierte Ableitungen (Dachrinnen).²⁷⁸ Dies zeigt sich anfangs durch zunächst unschädliche Ausblühungen. Das darin enthaltene Wasser transportiert gelöste Stoffe in den Putz, wo sich diese nach Abtrocknen des Wassers im Putz ablagern. Bei einem sehr großen Feuchteintrag kann dies in weiterer Folge Frostschäden an Putz und Mauerwerk hervorrufen.²⁷⁹ Dass das westliche Fallrohr und der Auffangtrichter in Gurk zu unterdimensioniert für die gewaltige Dachfläche sind, ist besonders im Eckbereich zwischen Hochschiffmauer und Nordturmwestseite ersichtlich (Abb.145). Hier muss zusätzlich zur Mittelschiffdachfläche noch die Ostseite der Bischofskapelle abgeleitet werden. Bei starkem Niederschlag läuft der Trichter am Fallrohr über, wodurch das Wasser über die Turmfassade läuft. Außerdem läuft das Wasser im Kantenbereich über den Trichter hinweg (vgl. Abb.146-146).

Abb.146: Gurker Dom, Hochschiff, über die Dachrinne hinaustretendes Niederschlagswasser, 2021

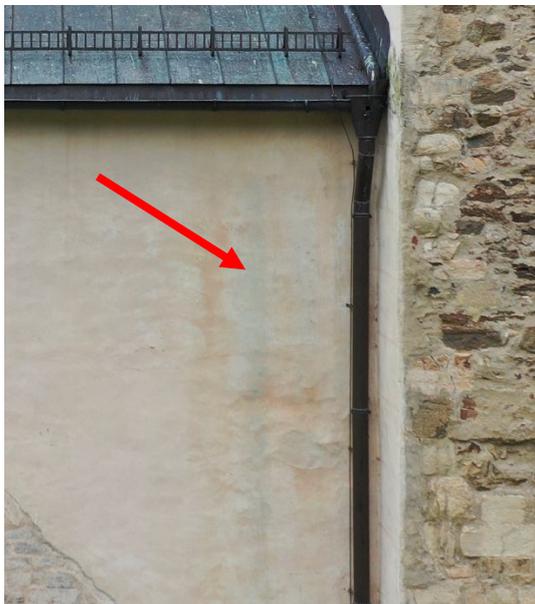
Abb.149: Gurker Dom, Seitenschiffnordseite, Kupfersalze am Putz, 2021

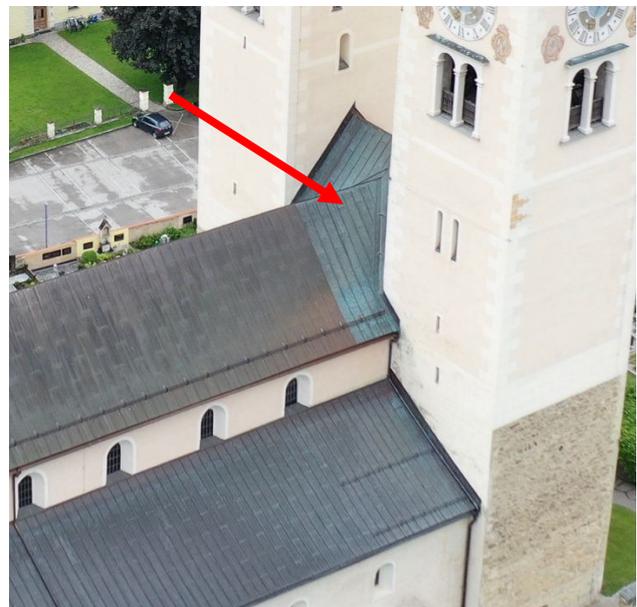
An der Nordseite in Gurk sind durch diese Pigmentierungen die Wasserverläufe an der Fassade sehr gut ersichtlich. Im westlichen Bereich fällt diese stärker aus, was auf die weiter vorangeschrittene Korrosion der Dachfläche über der Bischofskapelle zurückzuführen ist. (Abb.150).

Abb.150: Gurker Dom, Dach der Bischofskapelle, vorangeschrittene Kupferkorrosion, 2021

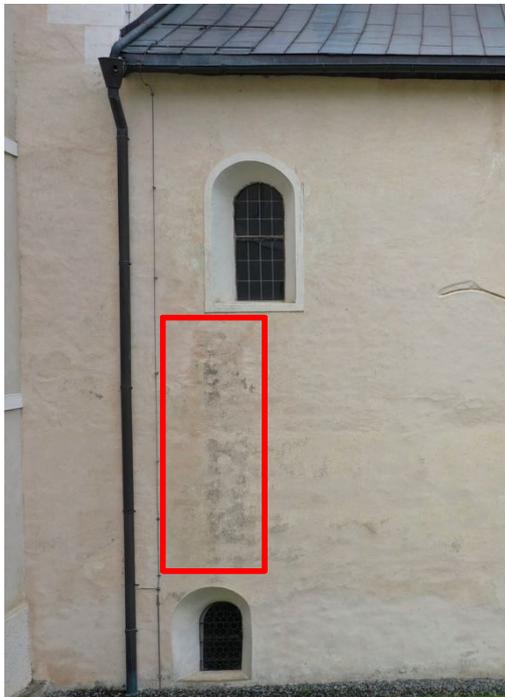
Abb.151: Gurker Dom, Seitenschiffnordseite, biogene Besiedelung am östlichen Fenster, 2021

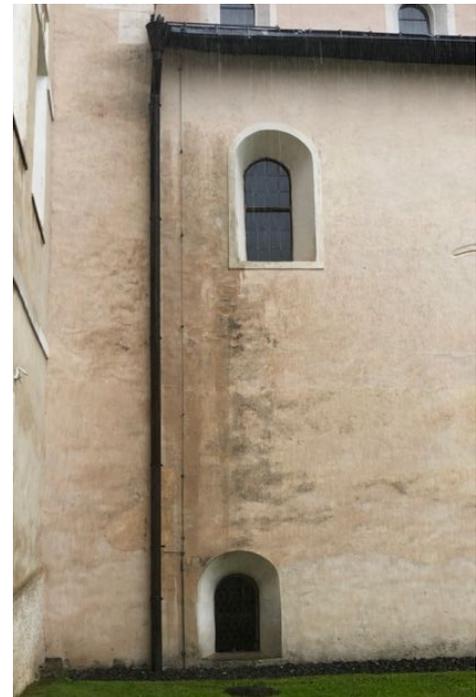
Hier ist die Putzoberfläche leicht aufgeraut, was eine Wasseraufnahme des Putzes begünstigt und zusätzlich den Mikroorganismen Halt gibt. Durch die darüberliegende, vermutlich leicht nach links abfallende Sohlbank des Seitenschiffensters sowie durch die an jener Stelle verbogene Dachrinne und durch den Überlauf des Fallrohrtrichters kommt es bei Niederschlag in diesem Bereich zu einem verstärkten Feuchteintrag (Abb.152).²⁸⁴

Abb.152: Gurker Dom, Seitenschiffnordseite Feuchteintrag bei Niederschlag, 2021

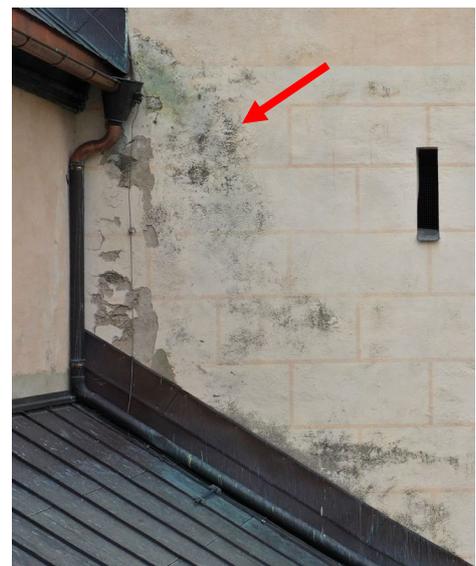
Zusätzlich liegt eine biogene Besiedelung an der Nordturmmostseite vor (Abb.153), was zum einen auf eine nahezu gantztägige Beschattung dieses Bereichs zurückzuführen ist und zum anderen die Ursache eines verstärkten Feuchteintrags bei Niederschlag darstellt. Niederschlagswasser wird hier vom Hoch- und Querschiff nur teilweise durch die Dachrinne abgeleitet (für die Fläche zu klein). Bei starkem Niederschlag tritt das Wasser über die Dachrinne hinaus und läuft über den Putz, wodurch dieser wiederum befeuchtet wird, was die Ansiedelung von Mikroorganismen begünstigt (Abb.146).

Abb.153: Gurker Dom, Nordturmmostseite, biogene Besiedelung, 2021

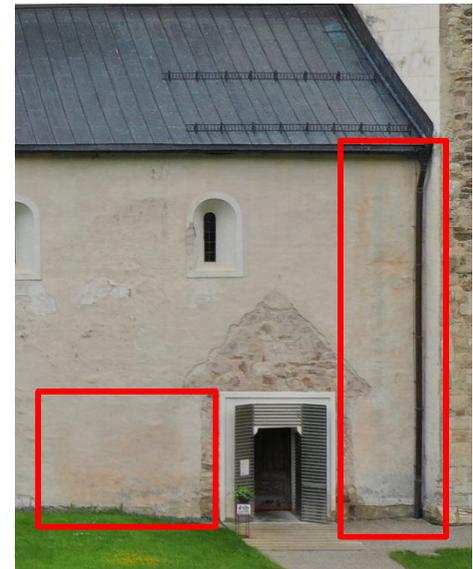
Die Mikroorganismen beeinträchtigen nicht nur optisch das Erscheinungsbild der Fassade, sondern können auch durch die Bildung von Stoffwechselprodukten (Säuren) zu einem Anlösen der Putzsubstanz führen. Auch eine Gefügauflockerung beispielsweise durch die Saugfasern von Flechten kann hier ein Problem darstellen.²⁸⁵

Abb.154: Gurker Dom, Seitenschiffnordseite, Biologie in Form eines orange-roten Schleiers, 2021

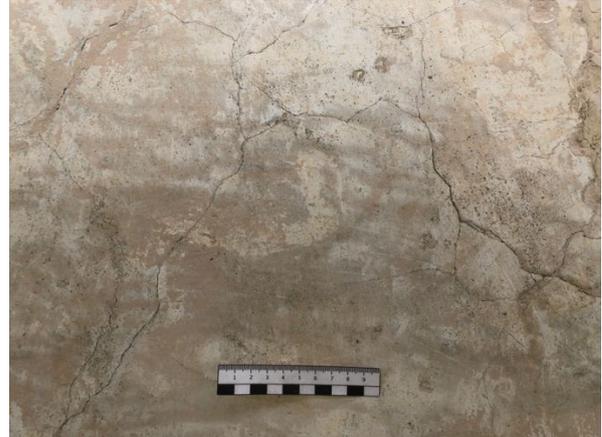
Abb.156: Gurker Dom, Seitenschiffnordseite, Rissnetz an Putz 3, 2021

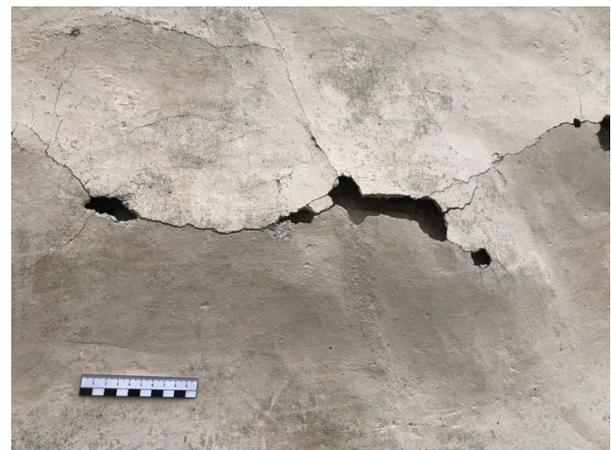
Abb.158: Gurker Dom, Seitenschiffnordseite, Quellrisse im Bereich der Blasen, 2021

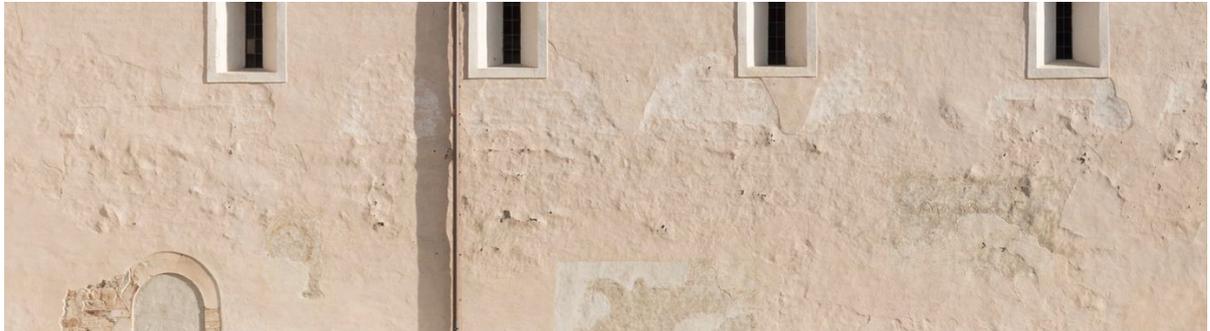
Abb.164: Gurker Dom, Seitenschiffnordseite, Putz 1 mit Schollen und Blasen, 2021

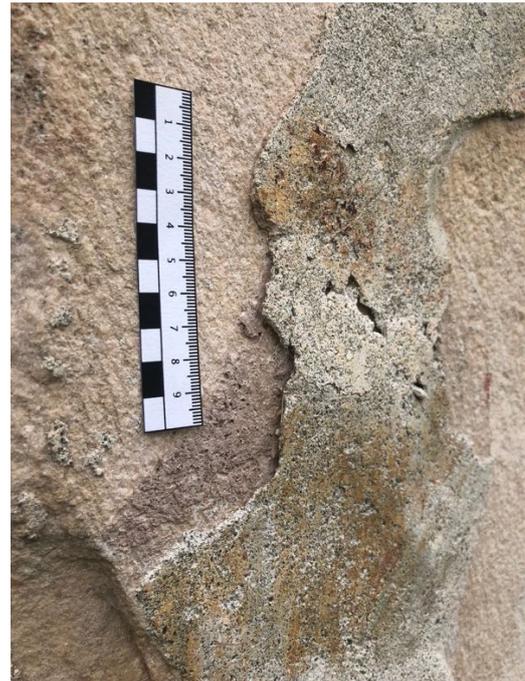
Abb.177: Dom Gurk, Nordseite, Kohäsionsbruch und Schollenbildung an den Rahmungsfragmenten, 2021
