Erhaltungs- und Wartungsstrategien für konsolidierte, archäologische Stätten ohne Schutzdach am Beispiel der römischen Palastanlage Bruckneudorf (Burgenland)

Diplom

an der Universität für angewandte Kunst Wien
bei o. Univ.-Prof. Mag. Dr. Gabriela Krist

vorgelegt von: Alexander Walser

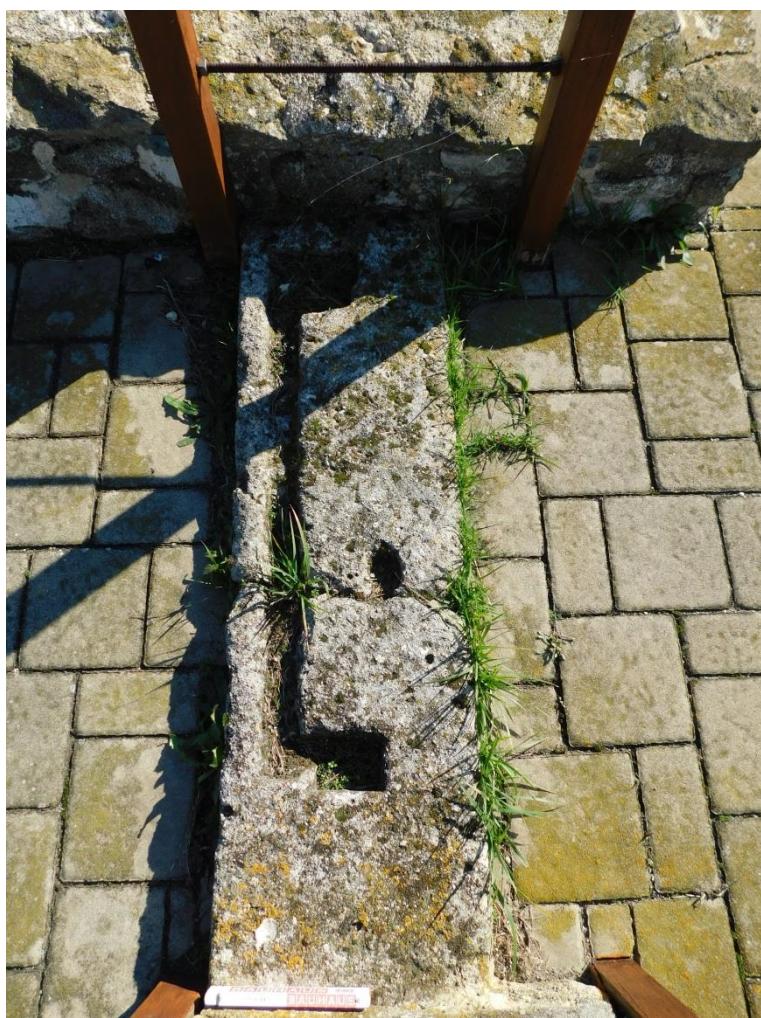
Abb. 67: Römische Türschwelle zwischen Raum 21 und 23 mit mittigem Riss.

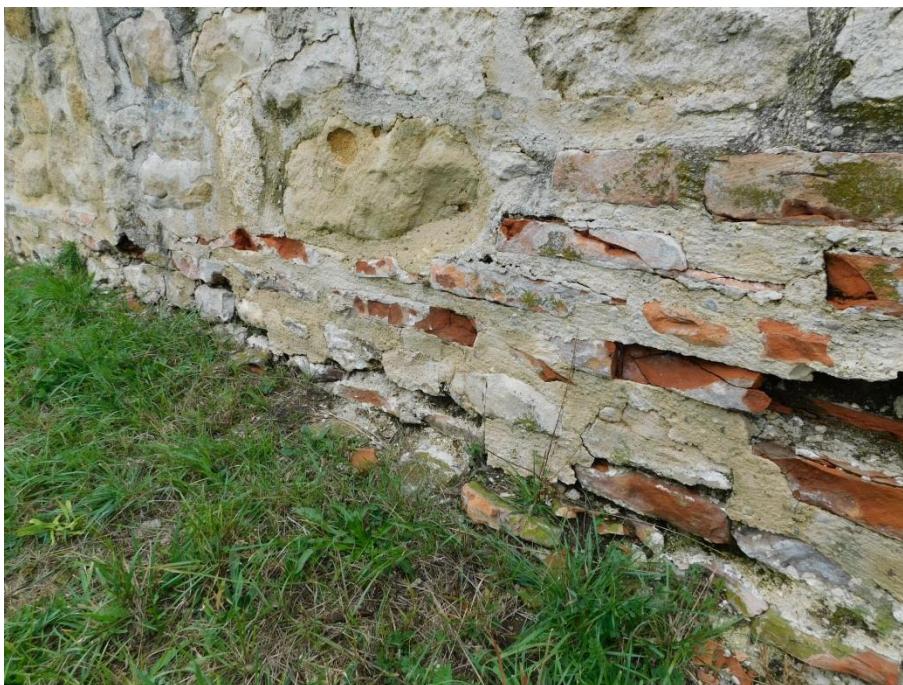
Bereiche mit schadhaften Mauerziegeln zeichnen sich durch einen hohen Durchfeuchtungsgrad aus. Die Durchfeuchtung röhrt davon her, dass das über das erhöht liegende Bodenpflaster von Raum 1 versickernde Regenwasser in das Mauerwerk eindringt (rote Pfeile in Abb. 69). Da entlang der Westmauer von Raum 1 unterhalb des Bodenplasters und der Pflasterbettung nachweislich ein Drainagierungsgraben verläuft (siehe Abb. 60), ist außerdem anzunehmen, dass dieser schadhaft ist und deshalb nicht mehr für einen nötigen Ableitung des Sickerwasser weg vom Mauerwerk sorgt. Das Drainagesystem wurde seit Fertigstellung der Teilrekonstruktion der Palastanlage nicht gewartet¹³⁹, weshalb es wahrscheinlich ist, dass es wartungsanfällig geworden ist. Da diese Umstände allein bereits zu einer kontinuierliche Durchfeuchtung der Ziegellagen beitragen, sorgt die vor der Mauer befindliche Böschung zusätzlich dafür, dass von dort abrinndendes Regenwasser zum Sockelbereich der Mauer geleitet wird (gelbe Pfeile in Abb. 69). Die Trocknung jener Ziegellagen wird überdies dadurch erschwert, dass die Trasszementfugen im Vergleich zu den viel poröseren Mauerziegeln viel zu dicht sind. Dadurch findet kaum ein Feuchtetransport von den Ziegeln in die Fugen statt. Aufgrund dessen vollziehen sich Feuchteaufnahme und –abgabe und die damit korrelierenden Schäden an den römischen Ziegelsteinen. Überdies zeigen die Trasszementfugen in jenem Bereich bereits Risse, durch die abermals Feuchtigkeit in die Ziegellagen eindringt. Die Dauerfeuchtigkeit der Ziegel führte dann in Kombination mit Frost-Tau-Zyklen zu den vorliegenden Schäden.

Abb. 68: Raum 1, äußere Westmauer, Schäden an Ziegellagen.

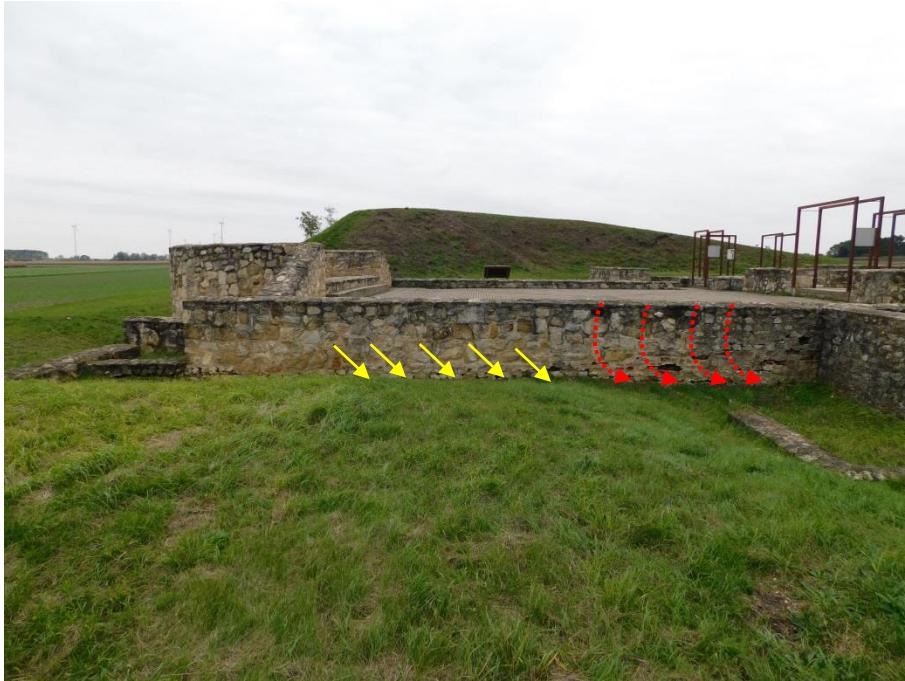
Abb. 69: Raum 1, äußere Westmauer, Dauerfeuchte durch Sickerwasser (rote Pfeile) und durch an der Böschung abrinnendes Regenwasser (gelbe Pfeile).

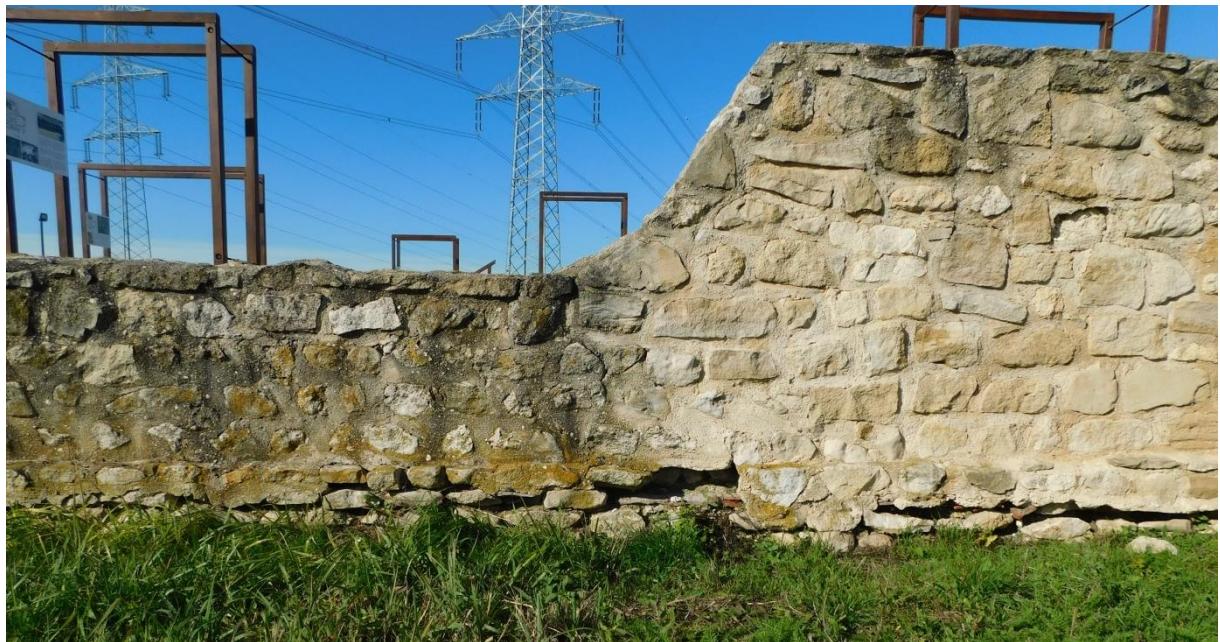
Alle Mauerkronen bzw. horizontalen Mauerflächen sind mit einem Film aus Mikrobiologie überzogen, welcher sich aus Algen und Flechten zusammensetzt. Die Besiedlung durch Algen resultiert in einer schwarzen Färbung der betroffenen Mauerbereiche (siehe Abb. 71). Die schwarzen Verfärbungen röhren von dem Biopigment Melanin her, das die Algen vor der UV-Strahlung des Sonnenlichts schützt¹⁴⁰. Jene von Flechten besiedelten Bereiche zeichnen sich durch gelbe und weiße Verfärbungen aus (siehe Abb. 73). Flechten sind sogenannte duale Organismen aus Pilzen und Algen, wobei der Pilz die Alge vor der Austrocknung bewahrt, während die Alge durch Fotosynthese Nährstoff für den Pilz liefert¹⁴¹. Das Schadenspotenzial durch biogene Besiedelung hält sich noch weitestgehend in Grenzen. Algen und Flechten sorgen vorwiegend für eine optische Beeinträchtigung des Bestands. Es ist jedoch anzumerken, dass die widerstandsfähigen Flechten auf Dauer ein Schadenspotenzial darstellen. Feuchtigkeitsaufnahme und -abgabe sorgen für ein Quellen und Schwinden der Flechten, was das Gefüge des Mauersteins und/oder –mörtels auf Dauer

Abb. 71: Raum 21, Abschnitt der äußeren Südmauer, linkes Ende mit ausgeprägter biogener Besiedelung.

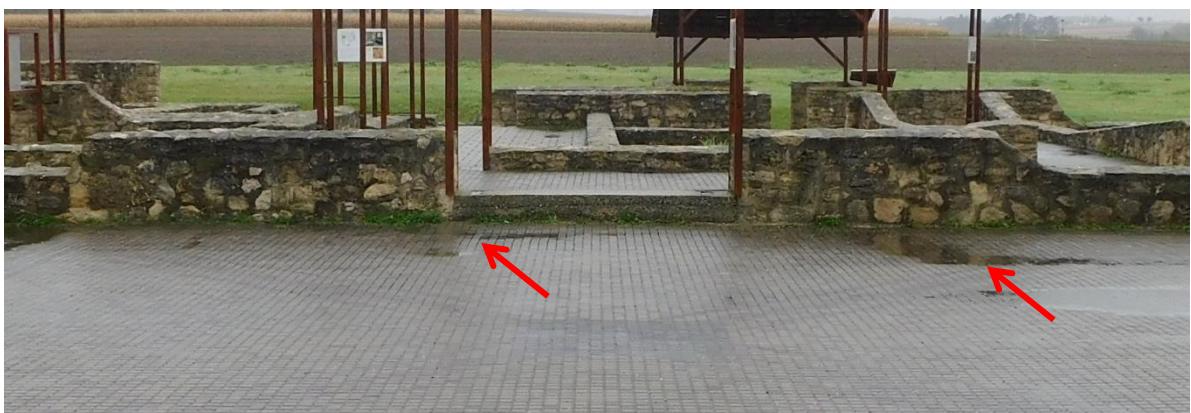
Abb. 95: Raum 1, Südmauer mit kaum versickerndem Regenwasser (rote Pfeile).

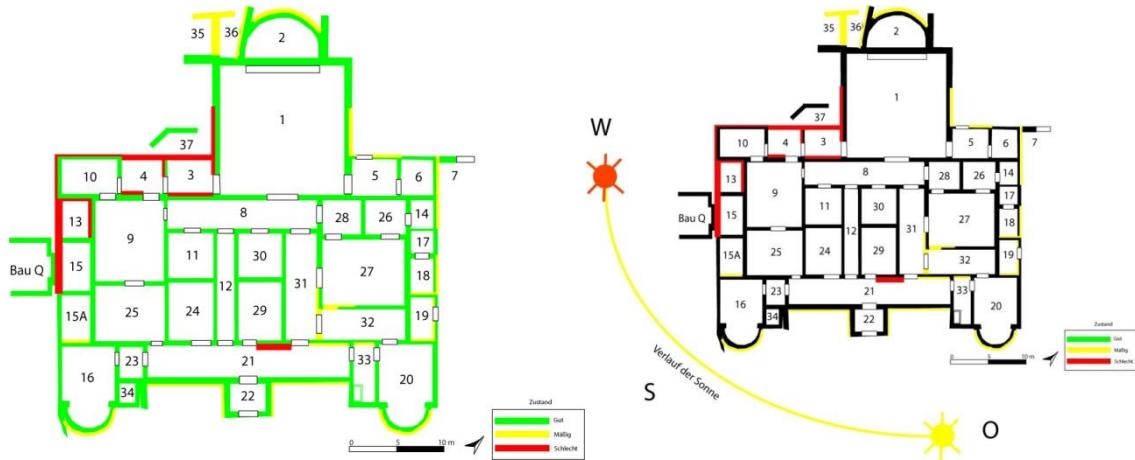
Abb. 111: Grundrissplan mit kartiertem Zustand der Palastmauer.

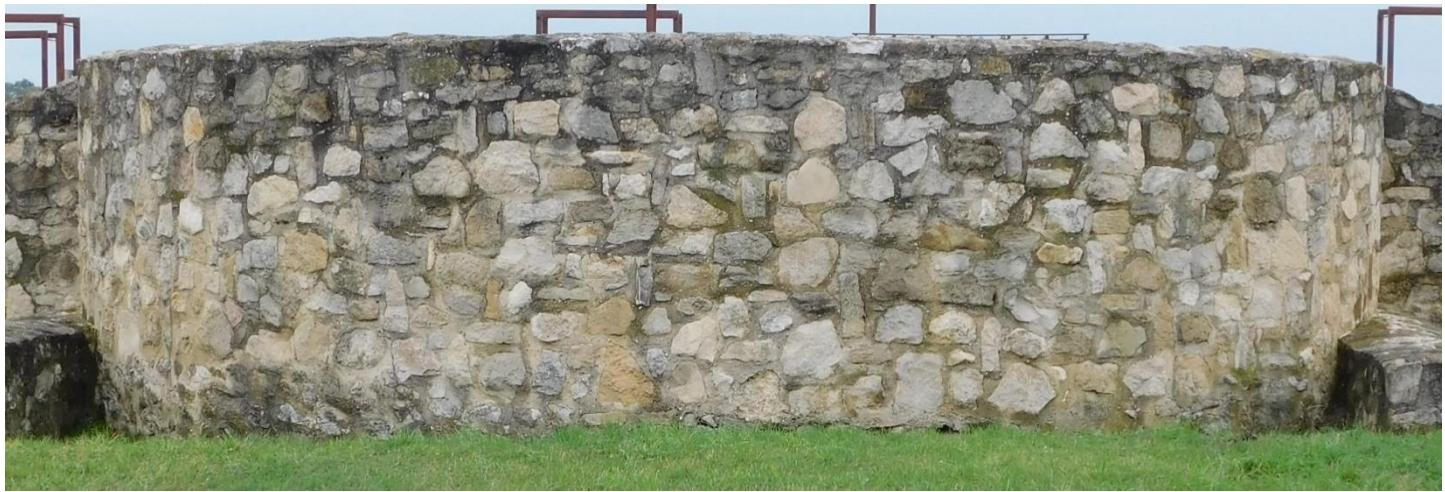
Nordmauer außen

Zustand		
Schaden	Ausmaß	Anmerkungen
Risse/Flankenrisse Fugen	<input checked="" type="checkbox"/> Wenig <input type="checkbox"/> Mittel <input type="checkbox"/> Viel	Stellenweises Mooswachstum entlang von Fugen
Bemerkung:		
Fehlstellen Fugen	<input type="checkbox"/> Wenig <input checked="" type="checkbox"/> Mittel <input type="checkbox"/> Viel	Offene Bodenfuge
Bemerkung:		
Biogene Besiedelung (Flechten, Algen)	<input checked="" type="checkbox"/> Wenig <input type="checkbox"/> Mittel <input type="checkbox"/> Viel	Auf Mauerkrone, stellenweise in offene Fugen
Bemerkung:		
Pflanzenbewuchs	<input checked="" type="checkbox"/> Wenig <input type="checkbox"/> Mittel <input type="checkbox"/> Viel	Mooswachstum entlang von Fugen
Bemerkung:		
Schäden am Naturstein und Ziegel	<input checked="" type="checkbox"/> Wenig <input type="checkbox"/> Mittel <input type="checkbox"/> Viel	Mitte im bodennahen Bereich
Bemerkung: Betroffen ist der nicht witterungsbeständige Kalkarenit aus Winden am See. Der Stein ist bis 2 cm zurückgewittert.

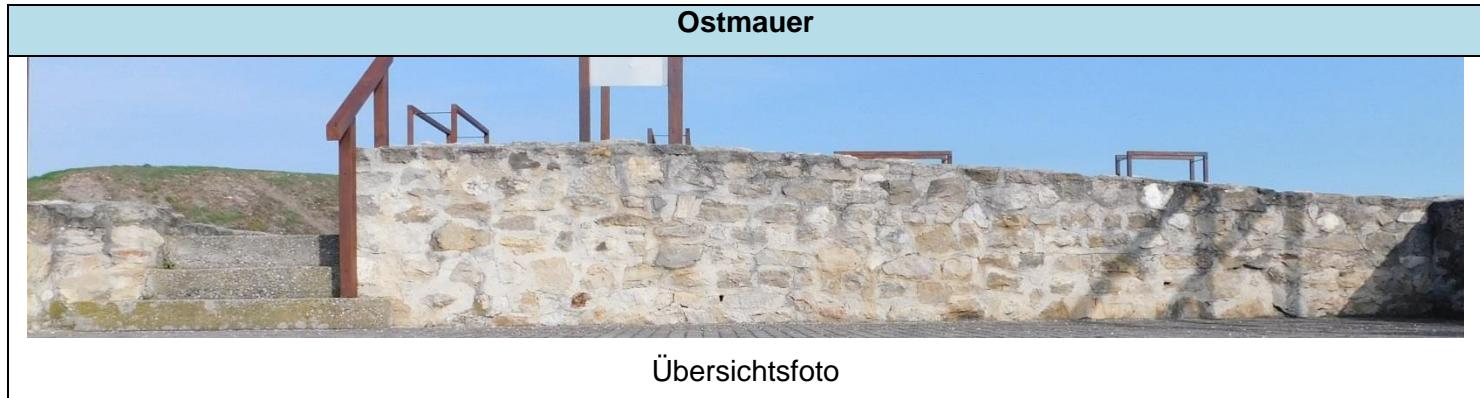
Zustand		
Schaden	Ausmaß	Anmerkungen
Risse/Flankenrisse	<input checked="" type="checkbox"/> Wenig <input type="checkbox"/> Mittel <input type="checkbox"/> Viel	Mitte im bodennahen Bereich
Bemerkung:		
Fehlstellen Fugen	<input checked="" type="checkbox"/> Wenig <input type="checkbox"/> Mittel <input type="checkbox"/> Viel	Mitte im bodennahen Bereich und rechtes Mauerende
Bemerkung:		
Biogener Bewuchs (Flechten, Algen)	<input checked="" type="checkbox"/> Wenig <input type="checkbox"/> Mittel <input type="checkbox"/> Viel	Auf Mauerkrone
Bemerkung:		
Pflanzenwuchs	<input type="checkbox"/> Wenig <input type="checkbox"/> Mittel <input type="checkbox"/> Viel	
Bemerkung:		
Schäden am Bruchstein (Naturstein)	<input type="checkbox"/> Wenig <input type="checkbox"/> Mittel <input type="checkbox"/> Viel	
Bemerkung:		
Abgesunkenes Bodenpflaster	<input type="checkbox"/> Wenig <input type="checkbox"/> Mittel <input type="checkbox"/> Viel

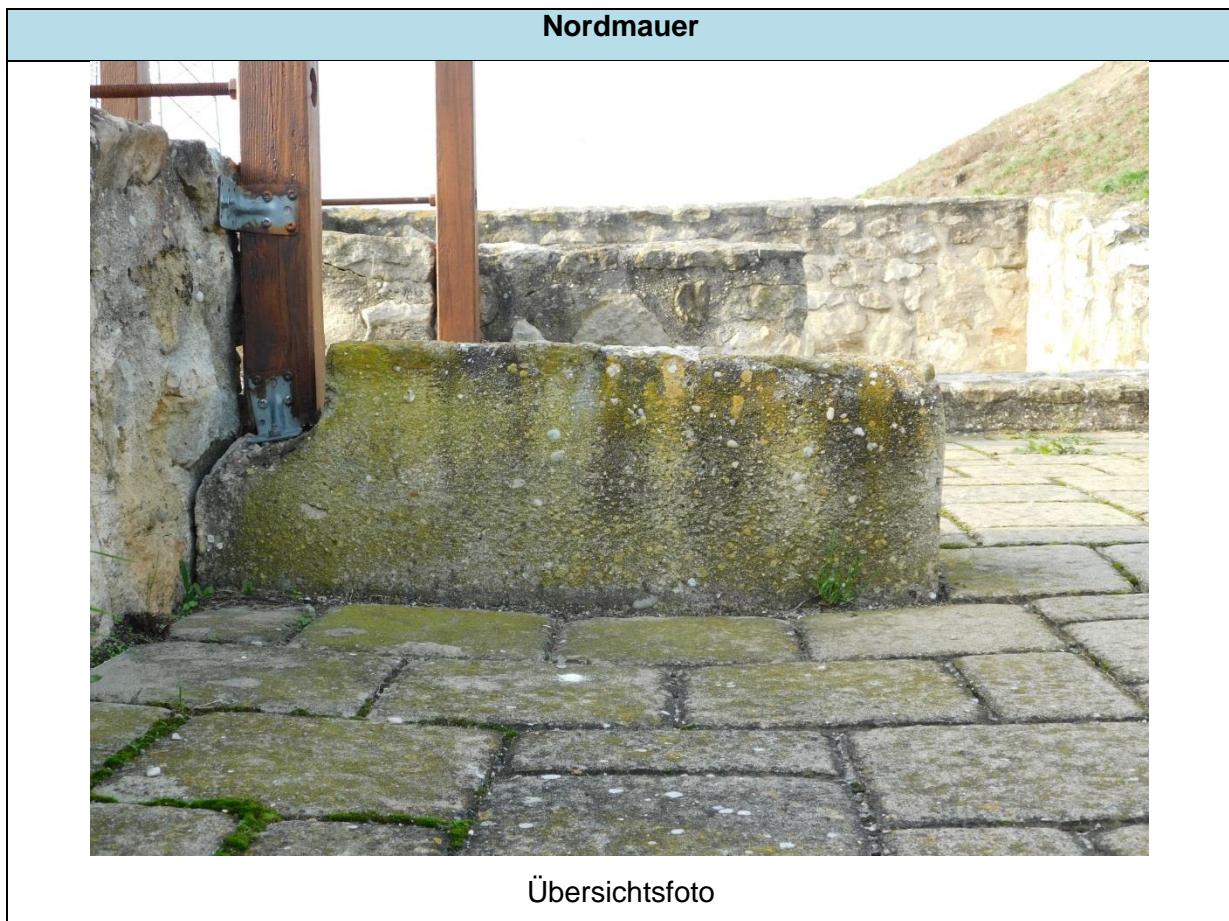
Übersichtsfoto

Zustand		
Schaden	Ausmaß	Anmerkungen
Risse/Flankenrisse Fugen	<input type="checkbox"/> Wenig <input type="checkbox"/> Mittel <input type="checkbox"/> Viel	
Bemerkung:		
Fehlstellen Fugen	<input type="checkbox"/> Wenig <input type="checkbox"/> Mittel <input type="checkbox"/> Viel	
Bemerkung:		
Biogene Besiedelung (Flechten, Algen)	<input type="checkbox"/> Wenig <input checked="" type="checkbox"/> Mittel <input type="checkbox"/> Viel	
Bemerkung:		
Pflanzenbewuchs	<input type="checkbox"/> Wenig <input type="checkbox"/> Mittel <input type="checkbox"/> Viel	
Bemerkung:		
Schäden am Naturstein und Ziegel	<input type="checkbox"/> Wenig <input type="checkbox"/> Mittel <input type="checkbox"/> Viel	
Bemerkung:

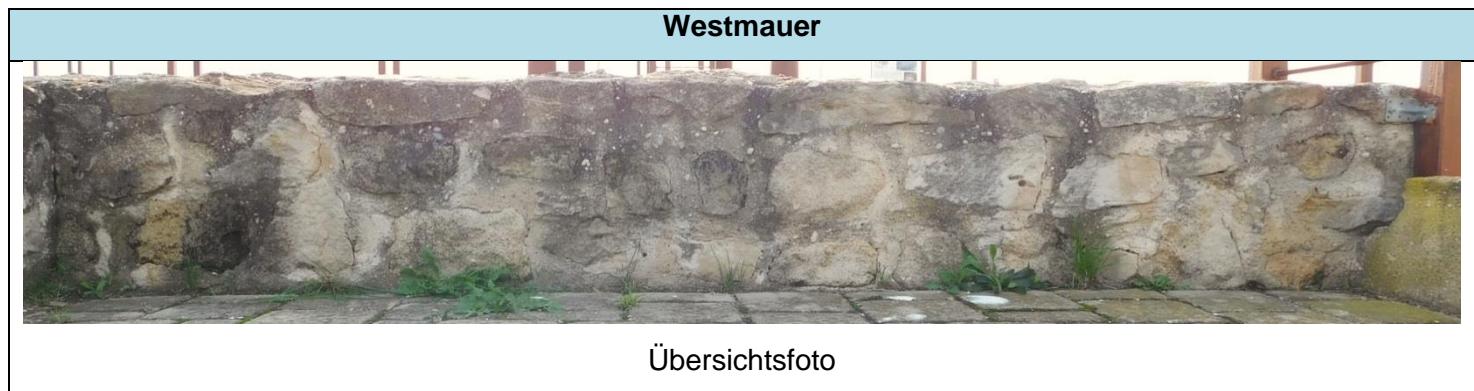
Zustand		
Schaden	Ausmaß	Anmerkungen
Risse/Flankenrisse	<input type="checkbox"/> Wenig <input type="checkbox"/> Mittel <input type="checkbox"/> Viel	
Bemerkung:		
Fehlstellen Fugen	<input type="checkbox"/> Wenig <input type="checkbox"/> Mittel <input type="checkbox"/> Viel	
Bemerkung:		
Biogener Bewuchs (Flechten, Algen)	<input type="checkbox"/> Wenig <input checked="" type="checkbox"/> Mittel <input type="checkbox"/> Viel	Auf Mauerkrone
Bemerkung:		
Pflanzenwuchs	<input type="checkbox"/> Wenig <input checked="" type="checkbox"/> Mittel <input type="checkbox"/> Viel	
Bemerkung:		
Schäden am Bruchstein (Naturstein)	<input type="checkbox"/> Wenig <input type="checkbox"/> Mittel <input type="checkbox"/> Viel	
Bemerkung:		
Abgesunkenes Bodenpflaster	<input type="checkbox"/> Wenig <input type="checkbox"/> Mittel <input type="checkbox"/> Viel	
Bemerkung:		
Ablagerungen	<input type="checkbox"/> Wenig <input type="checkbox"/> Mittel <input type="checkbox"/> Viel
