Die Handpuppensammlung der Camilla Birke (1921–1925) aus dem Museum für angewandte Kunst Wien

Nähtechnische Sicherung und Konzeptentwicklung für eine nachhaltige Aufbewahrung und Präsentation

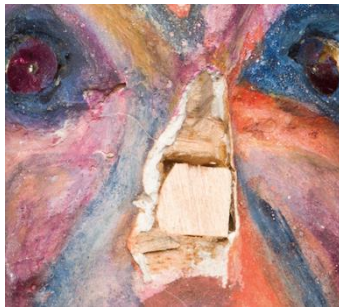
Abb. 82: „Geist“ (PL1058-15),
Detailaufnahme, Nasenbruch-
stelle mit Holzfragment.

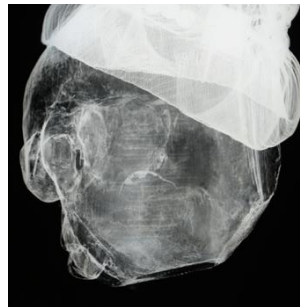
Abb. 83: „Zauberer“
(PL1058-11), Röntgen-
Detailaufnahme des
Kopfes, linke Seite.

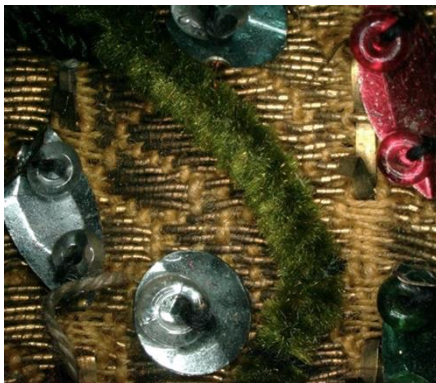
Abb. 223: „Zauberer“ (PL1058-11),
Detailaufnahme der Bortenverzierung,
links – unbemalte, rechts – rot und
grün bemalte Rocaille-Perlen.

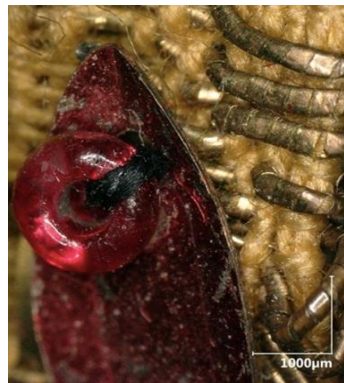
Abb. 224: „Zauberer“ (PL1058-
11), Detailaufnahme, rot
bemalte Rocaille-Perle auf rot
beschichtetem Metallfitter.

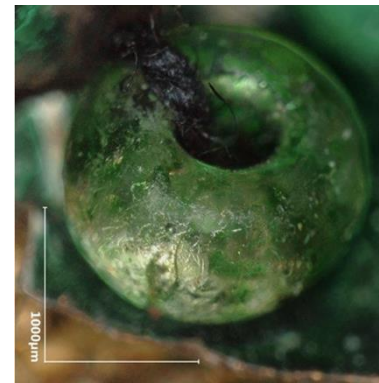
Abb. 225: „Zauberer“ (PL1058-
11), Detailaufnahme, grün
bemalte Rocaille-Perle auf grün
beschichtetem Metallfitter.

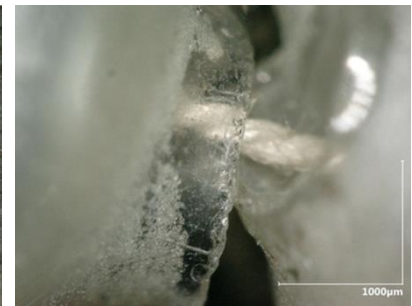
Abb. 228: „Zauberer“ (PL1058-11), Detailaufnahme der Kette: Schlieren, muschelartige Ausbrüche.

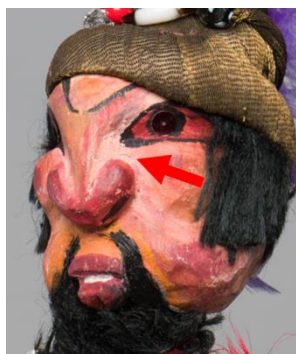
Abb. 259: „Zauberer“ (PL1058-11), Gesichtspartie, linke Dreiviertelansicht.

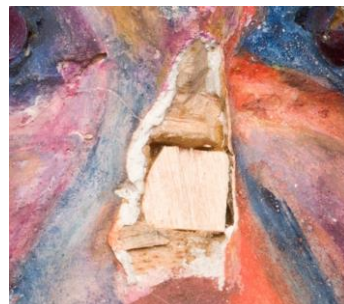
Abb. 266: „Geist“ (PL1058-15), Detailaufnahme der Bruch- und Fehlstelle im Nasenbereich.

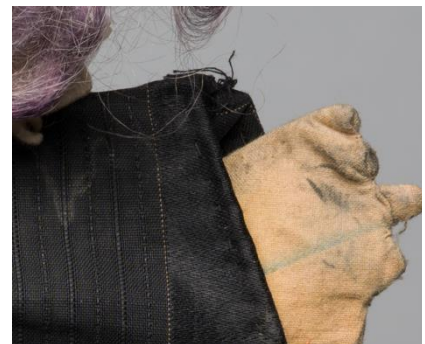
Abb. 275: PL1058-14, heller Wasserrand an Bekleidung (o. l.), dunkle und blaue Striche im Handbereich (l.).

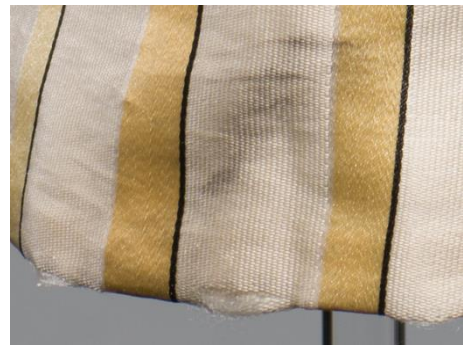
Abb. 287: „Die Böse“ (PL1058-20), dunkle
Verschmutzung und Abriebstellen im
Saumbereich.

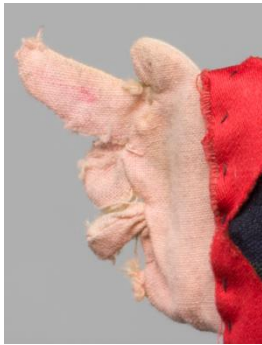
Abb. 288: PL1058-7, kleinere Risse, Löcher und ausfransende Stellen an den Händen.

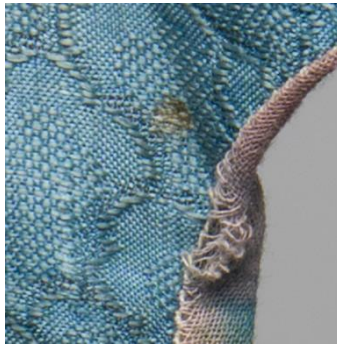
Abb. 289: PL1058-21, kleines Loch an Bekleidungsnaht.

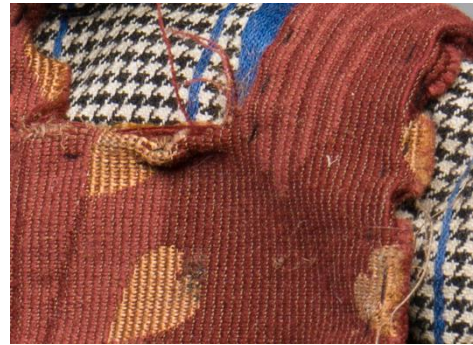
Abb. 290: „Der Räuber“ (PL1058-6), kleinere Risse und ausfransende Stellen an Gewebekanten.

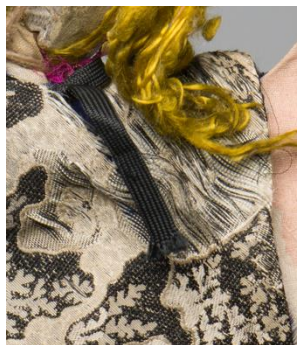
Abb. 291: „Prinzessin“ (PL1058-8), Risse und flottierende Fäden.

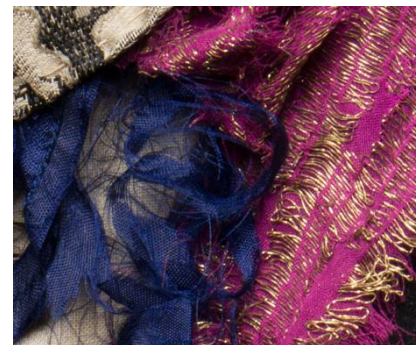
Abb. 294: „Prinzessin“ (PL1058-8), Metallgewebe verhakt sich mit gerissenen Gewebefragmenten.

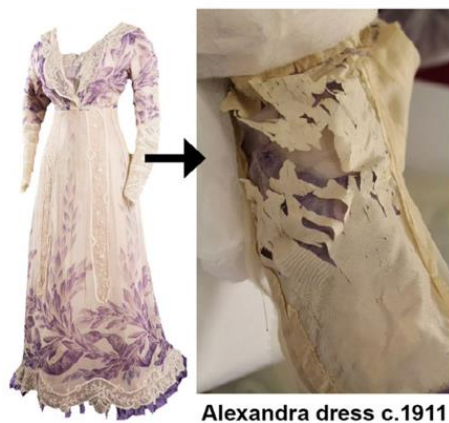
Abb. 304: Exemplarische Abbildung zum charakteristischen Zerfall von zinnerschwerten Seidengeweben.

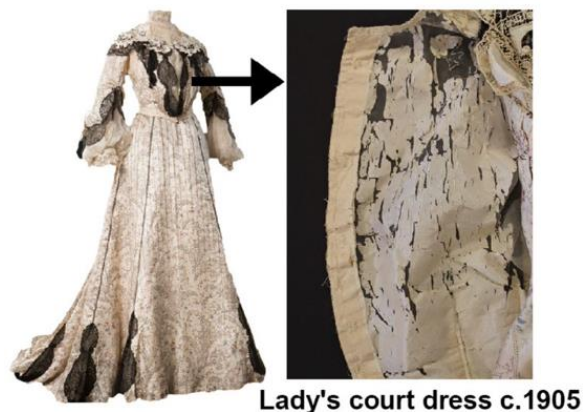
Abb. 305: Exemplarische Abbildung zu den richtungsorientierten Schäden an zinnerschwerten Seidengeweben.

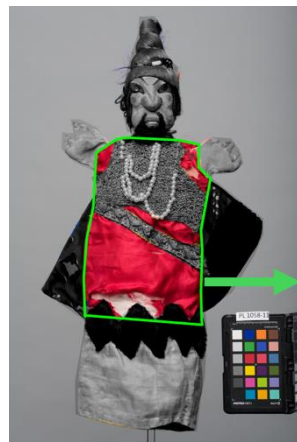
Abb. 311: „Zauberer“ (PL1058-11), Kartierung: rote Seide D.

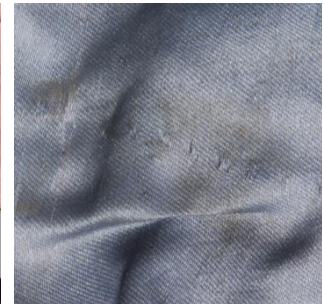
Abb. 321: PL1058-22,
Seide G, leichte gräuliche
Wasserränder.

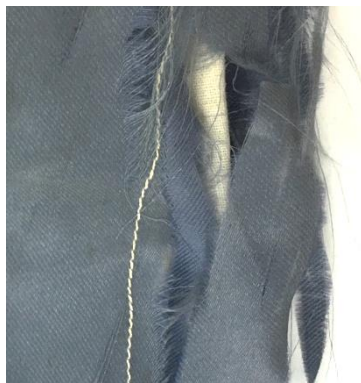
Abb. 322: PL1058-16, Seide F, grauer, gelbstichiger und matterer Glanz als Seide G.

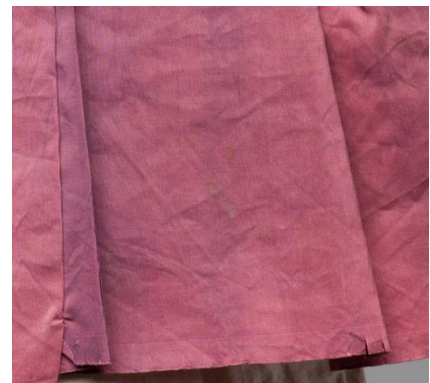
Abb. 324: „Großmutter“ (PL1058-9), Seide B, melierte Farbabweichungen – mittig; dunklere Faltentiefe – links; heller Faltenbug -rechts.

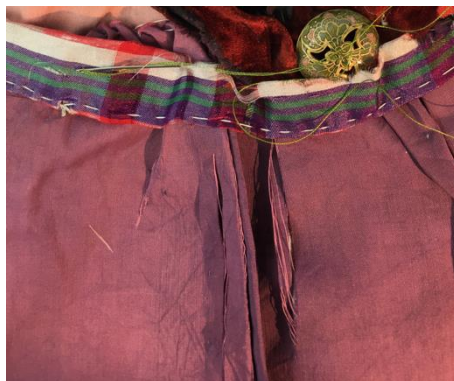
Abb. 328: „Großmutter“ (PL1058-9), Seide B, vertikale Risse in Faltenbereichen, Kettrichtung horizontal, Taillenbereich.

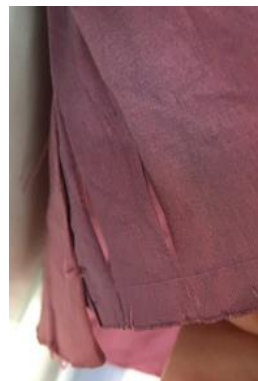
Abb. 329: „Großmutter“ (PL1058-9), Seide B, vertikale Risse in Faltenbereichen, Kettrichtung horizontal, Saum.

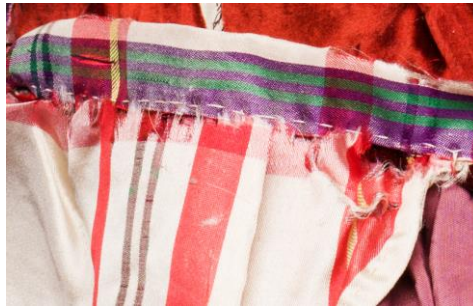
Abb. 331: „Großmutter“ (PL1058-9), Seide C, Schürze großteils aus Bund herausgerissen, Risse durch mechanische Belastung.

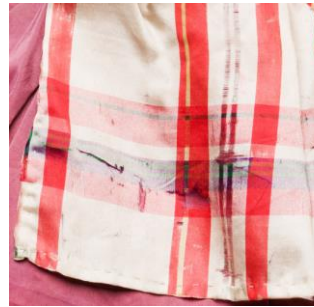
Abb. 332: „Großmutter“ (PL1058-9), Seide C, Großteil der Schäden (vertikal, horizontal und diagonal) in bunten Bereichen.

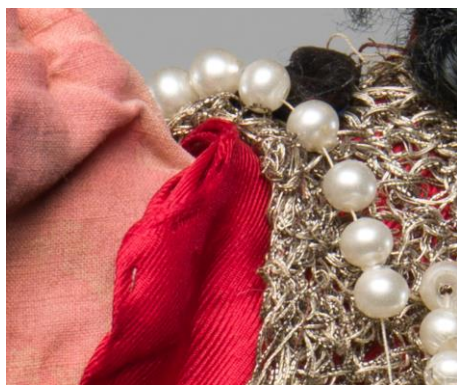
Abb. 334: „Zauberer“ (PL1058-11), Seide D, Risse im Faltenbereich.

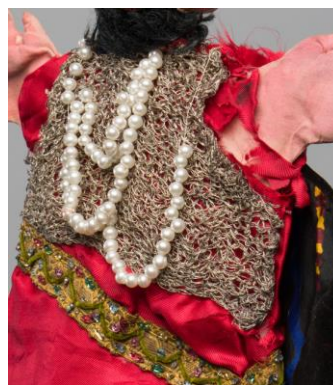
Abb. 335: „Zauberer“ (PL1058-11), Seide D, in Rissen und Fragmenten vorliegende obere Hälfte, mechanische Belastung durch Zierelemente.

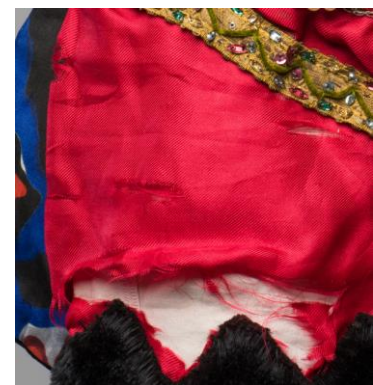
Abb. 336: „Zauberer“ (PL1058-11), Seide D, kettorientierte horizontale Risse und Fehlstellen, Kettrichtung horizontal.

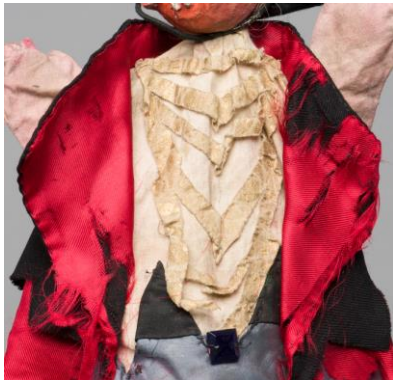
Abb. 337: PL1058-16, Seide E, kettorientierte vertikale Risse und Fehlstellen am Revers.

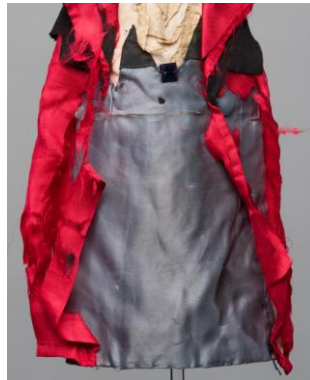
Abb. 338: PL1058-16, Seide E (rot), kettorientierte vertikale Schäden an vorderen Mantelkanten; Seide F (blau) kettorientierte horizontale Risse.

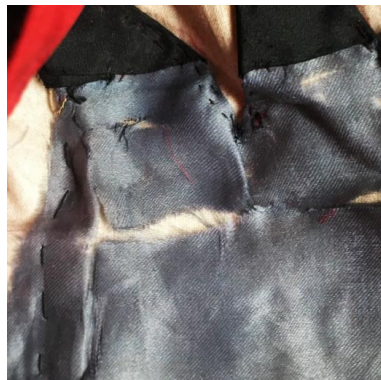
Abb. 340: PL1058-16, Seide F, Risse durch Falten der Mehrweite (l.), kettorientierte horizontale Risse (m.).

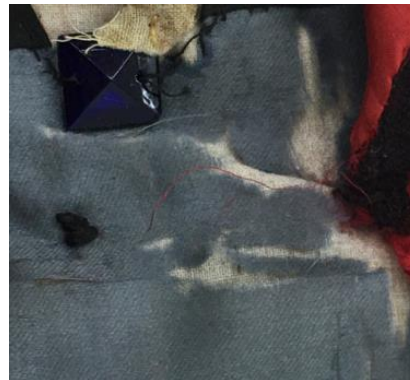
Abb. 341: PL1058-16, Seide F, sternförmige Risse durch mechanische Belastung der Fixiernäht.

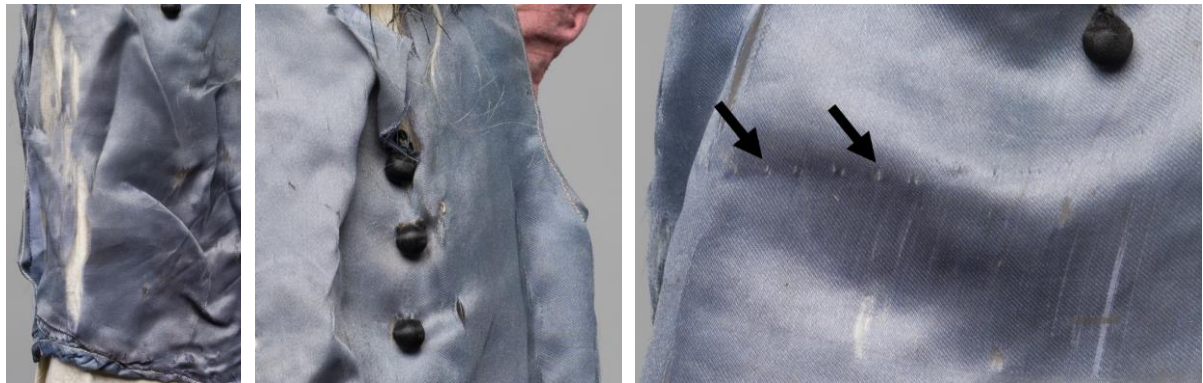
Abb. 342: PL1058-22, Seide G, kettorientierte vertikale Risse; Falten und Risse aus Mehrweite.

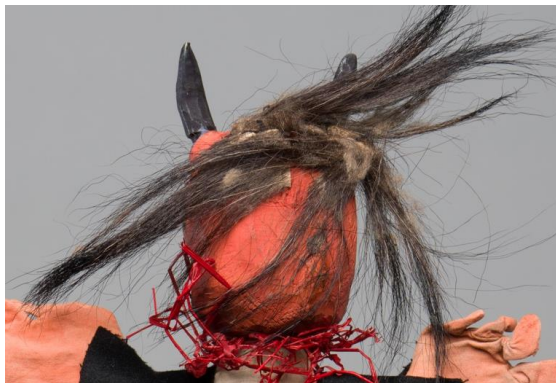
Abb. 345: „Teufel“ (PL1058-3), deformierte Fellhaarpartige.

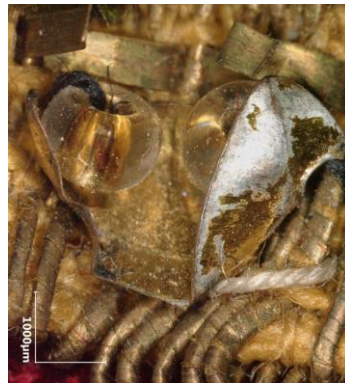
Abb. 353: „Zauberer“ (PL1058-11), deformierte Metallflitter an Metallwebborte.

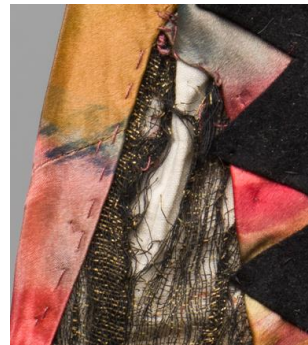
Abb. 356: PL1058-2, Riss-, Loch- und Fehlstellen im Metallgewebe.

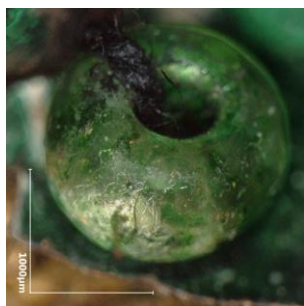
Abb. 357: „Zauberer“ (PL1058-11), Malschichtabrieb und Kratzspuren, Glasperle an Metallwebborte.

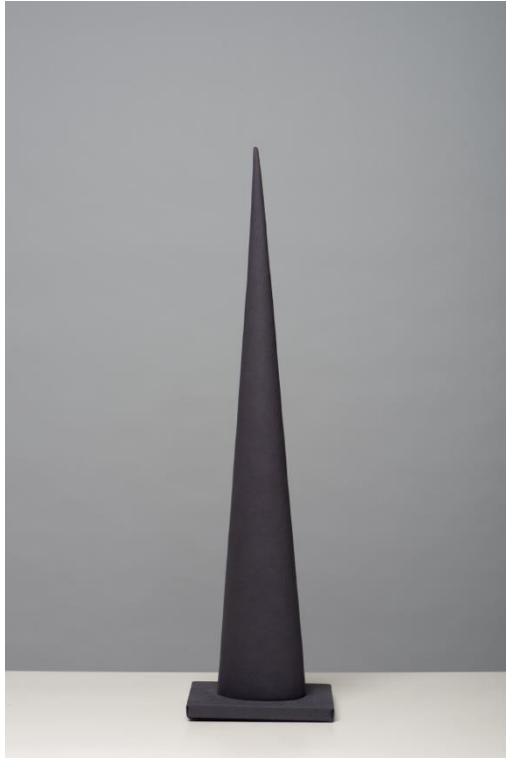
Abb. 370: Kegelförmiger Stützbehelf.

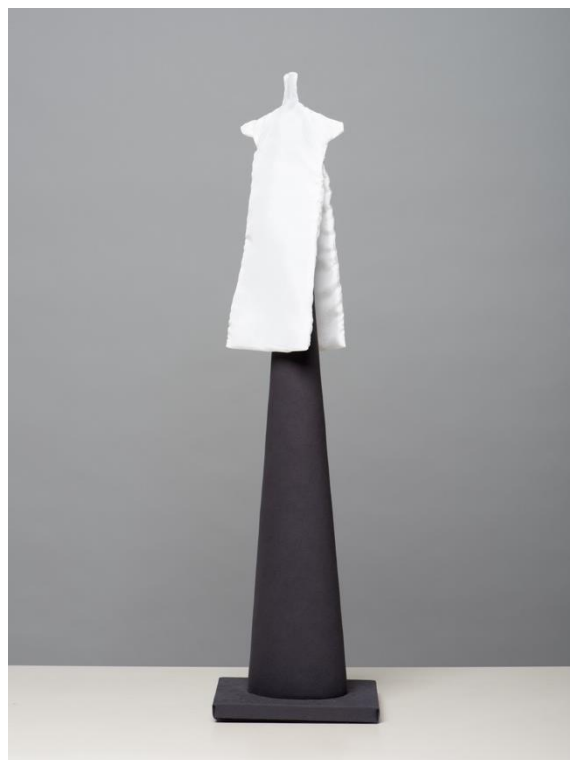
Abb. 377: Versuch mit stehender Präsentationsoption – kegelförmiger Stützbehelf.

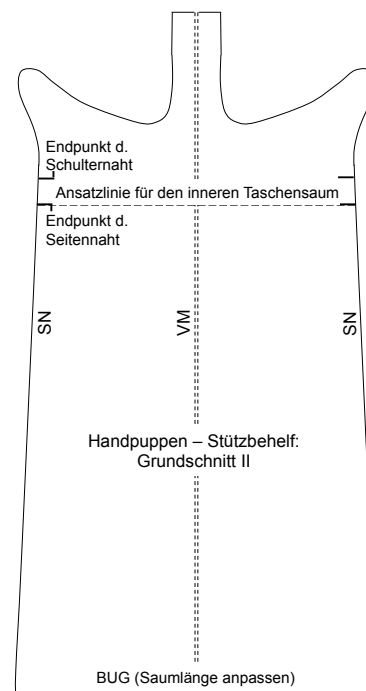
Abb. 382: Grundriss II: Angepasster Schnitt für Handpuppen mit spitz zulaufenden Händen.

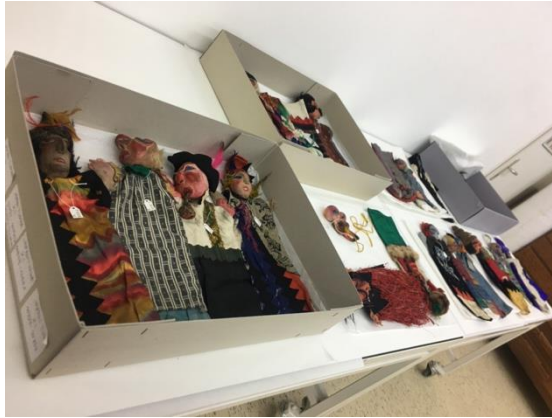
Abb. 385: Ursprüngliche Unterbringung in drei Karton-Boxen.

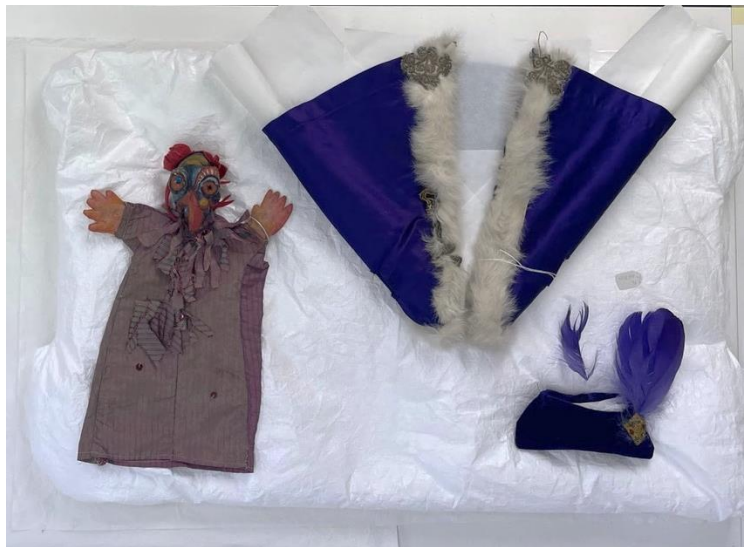
Abb. 386: Genähtes Tyvek®-Kissen für die Lagerung in SAMLA®-Boxen und neue Auspolsterung der Sammlungsobjekte.

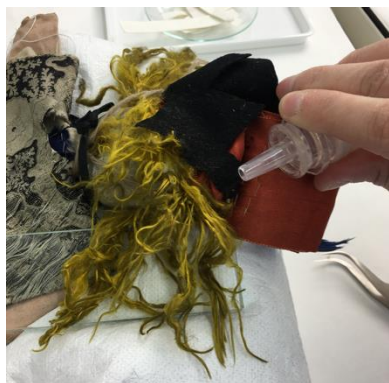
Abb. 393: „Prinzessin“ (PL1058-8), Befeuchten der Haarpartie mittels Ultraschall-Vernebler.

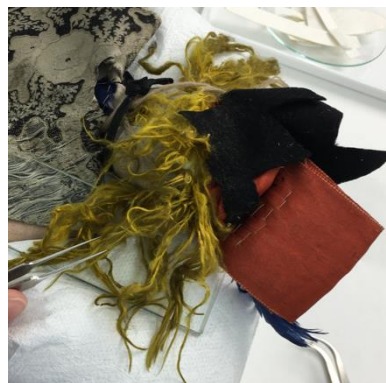
Abb. 394: „Prinzessin“ (PL1058-8), Entknoten der Haarpartie.

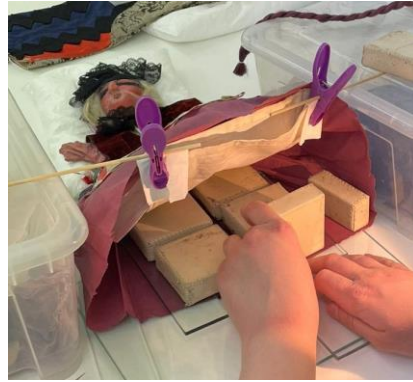
Abb. 397: „Großmutter“ (PL1058-9), Beschweren der befeuchteten Bereiche.

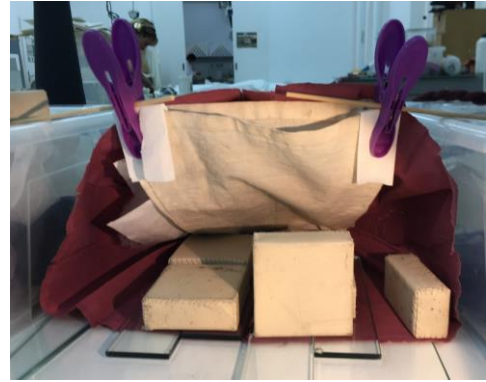
Abb. 398: „Großmutter“ (PL1058-9), Trocknen des Rockgewebes im ausgelegten Zustand.

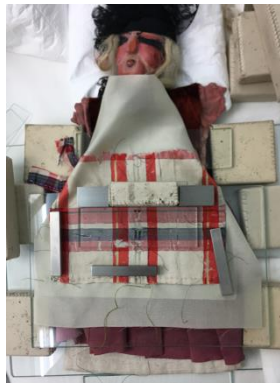
Abb. 418: „Großmutter“ (PL1058-9), Bearbeitung der Schürze auf Podest aus Glasplatte und Gewichten.

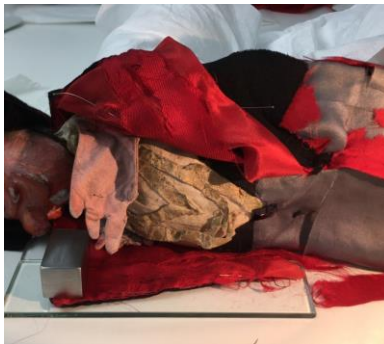
Abb. 456: PL1058-16, stabile Seitenlage, Sicherung des Revers.

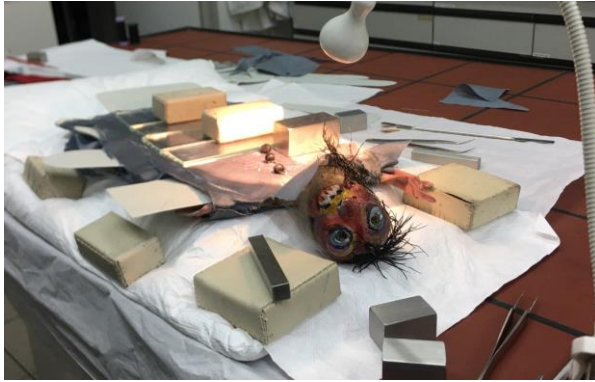
Abb. 477: PL1058-22, Aufbau zur Sicherung der Vorderseite mittels großem Tyvek®-Kissen.

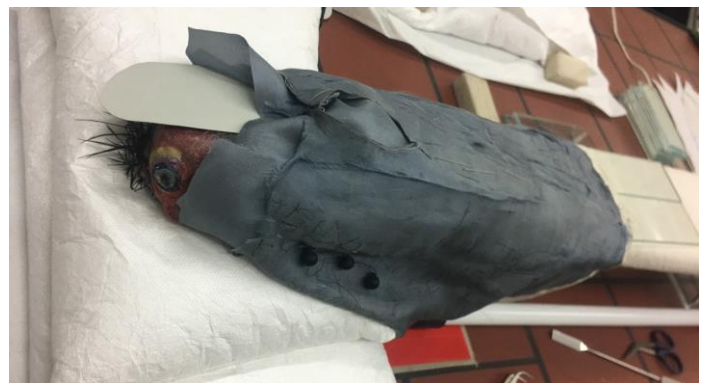
Abb. 483: PL1058-22, Sichern der letzten Risse am Bügelbrett, Zugang für Isolierstreifen über Halsausschnitt.

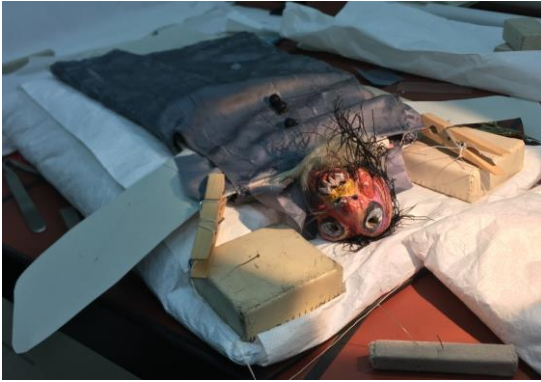
Abb. 484: PL1058-22, Sichern des oberen Ausschnitts, Fixierung des Stützgewebes am Archivkarton (mittels Klammern) für eine gerade Kante.

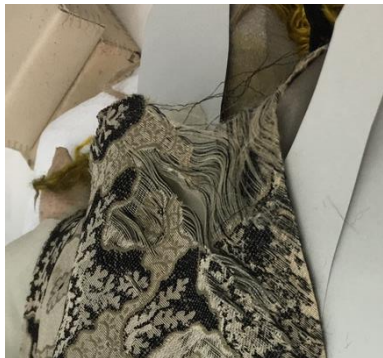
Abb. 491: „Prinzessin“ (PL1058-8), nähtechnische Sicherung am Damastumhang, vor der Sicherung.

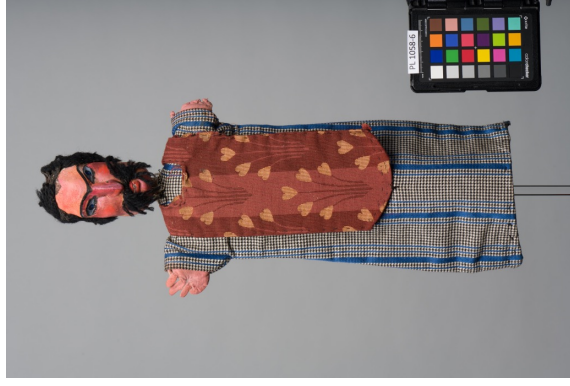
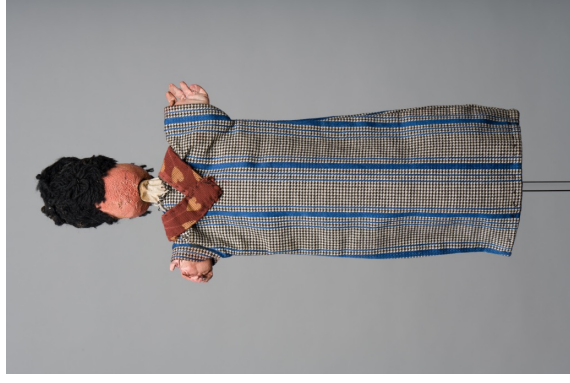
**Titel:****Entwurf:****Ausführung:****Entwurf, Schürzengewebe:** Innenausstatter „Portois & Fix“, 1903**Ausführung,****Schürzengewebe:** Innenausstatter „Joh. Backhausen & Söhne“, 1903
1921-1925**Datierung:****Max. Maßangaben:** 46 x 20 x 8 cm (H x B x T)**Eigentümer:** MAK - Museum für angewandte Kunst, Wien**OBJEKTBE SCHREIBUNG:**

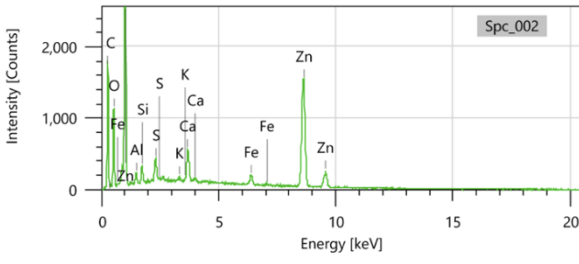
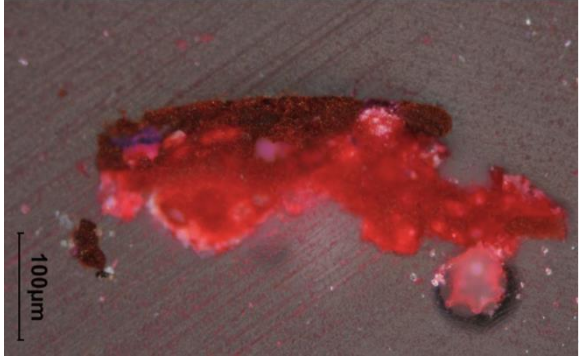
Querschliff/Schichtaufbau, REM-BSE-Aufnahme.	REM-EDX Spektrum (Spc_001).

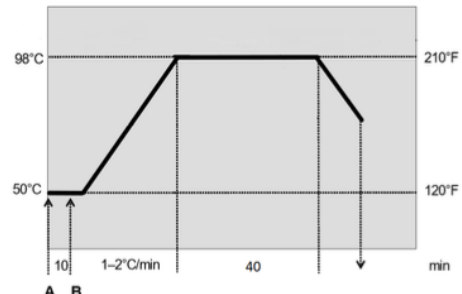
A Zugabe der Hilfsmittel mit anschließender Zugabe des Färbeguts
B Zugabe der Farbstoffe

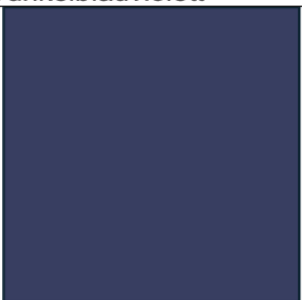
Rezept 2: Oberlagsgewebe für "Prinzessin" PL1058-8	
Farbstoff: LANASET 1:2 Metallkomplexfarbstoff	Flottenverhältnis 1:400
Material: Nylontüll, Bobbinet Conservation Net N800	Gewicht: 2,18 g
Durchführung: Ewa Raczykowska	Farbton: Dunkelblauviolett
Farbstoffe:	
Farbtiefe:	1 %
Navy R (0,2%):	0,85 %
	9,265 ml
Rot G (0,2%):	0,15 %
	1,635 ml
Hilfsmittel:	
Albegal Set (10%):	1%
	0,218 ml
Natriumsulfat:	5%
	1,09 ml
80 % Essigsäure in 10% Stammlösung auf pH-Wert (Tröpfchenweise)	
Volumen der Chemikalien (a):	12,208 ml
Restvolumen Wasser (b)	861,972 ml
Gesamtvolumen (a+b):	874,18 ml

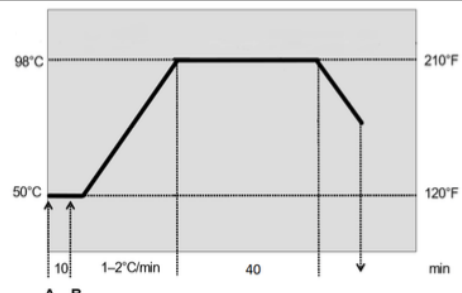
A Zugabe der Hilfsmittel mit anschließender Zugabe des Färbeguts
B Zugabe der Farbstoffe

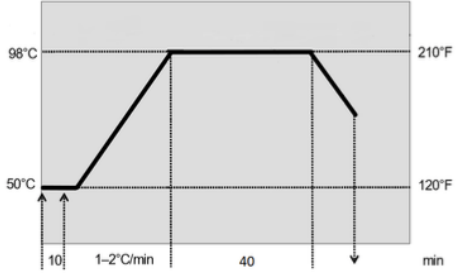
A Zugabe der Hilfsmittel mit anschließender Zugabe des Färbeguts B Zugabe der Farbstoffe

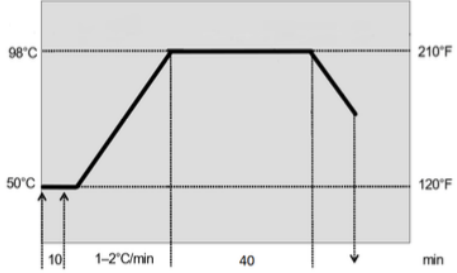
A Zugabe der Hilfsmittel mit anschließender Zugabe des Färbeguts B Zugabe der Farbstoffe

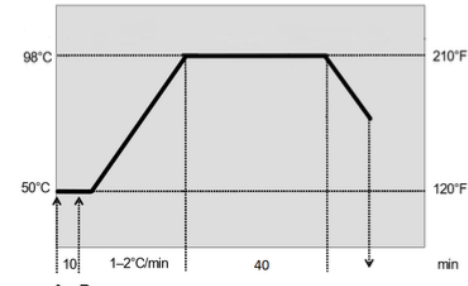
A Zugabe der Hilfsmittel mit anschließender Zugabe des Färbeguts
B Zugabe der Farbstoffe

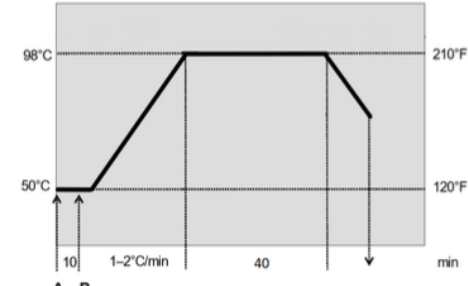
A Zugabe der Hilfsmittel mit anschließender Zugabe des Färbeguts
B Zugabe der Farbstoffe

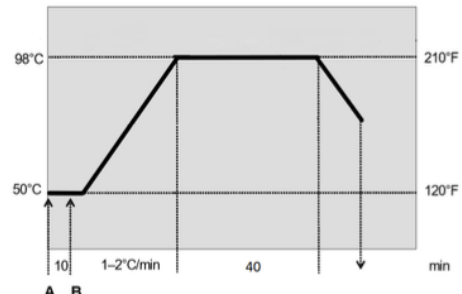
<p>A Zugabe der Hilfsmittel mit anschließender Zugabe des Färbeguts B Zugabe der Farbstoffe</p>

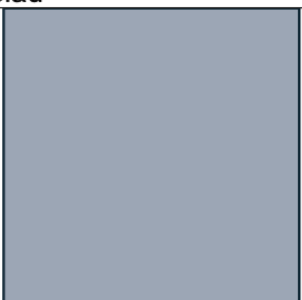
Farbstoffe:	
Farbtiefe:	1 %
Navy R (0,2%):	0,6 %
	61,77 ml
Rot 2B (0,2%):	0,1 %
	10,295 ml
Gelb 2R (0,2%):	0,3 %
	30,885 ml
Hilfsmittel:	
Albegal Set (10%):	1%
	2,059 ml
Natriumsulfat:	5%
	10,295 ml
80 % Essigsäure in 10% Stammlösung auf pH-Wert (Tröpfchenweise)	
Volumen der Chemikalien (a):	115,304 ml
Restvolumen Wasser (b)	8141,286 ml
Gesamtvolumen (a+b):	8256,59 ml

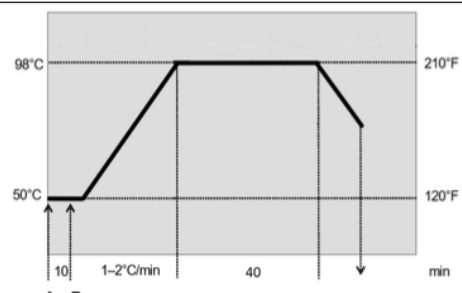
<p>A Zugabe der Hilfsmittel mit anschließender Zugabe des Färbeguts B Zugabe der Farbstoffe</p>
