In Flammen aufgegangen und niedergebrannt

Über die Brandkatastrophe der Wiener Rotunde

Bachelorarbeit

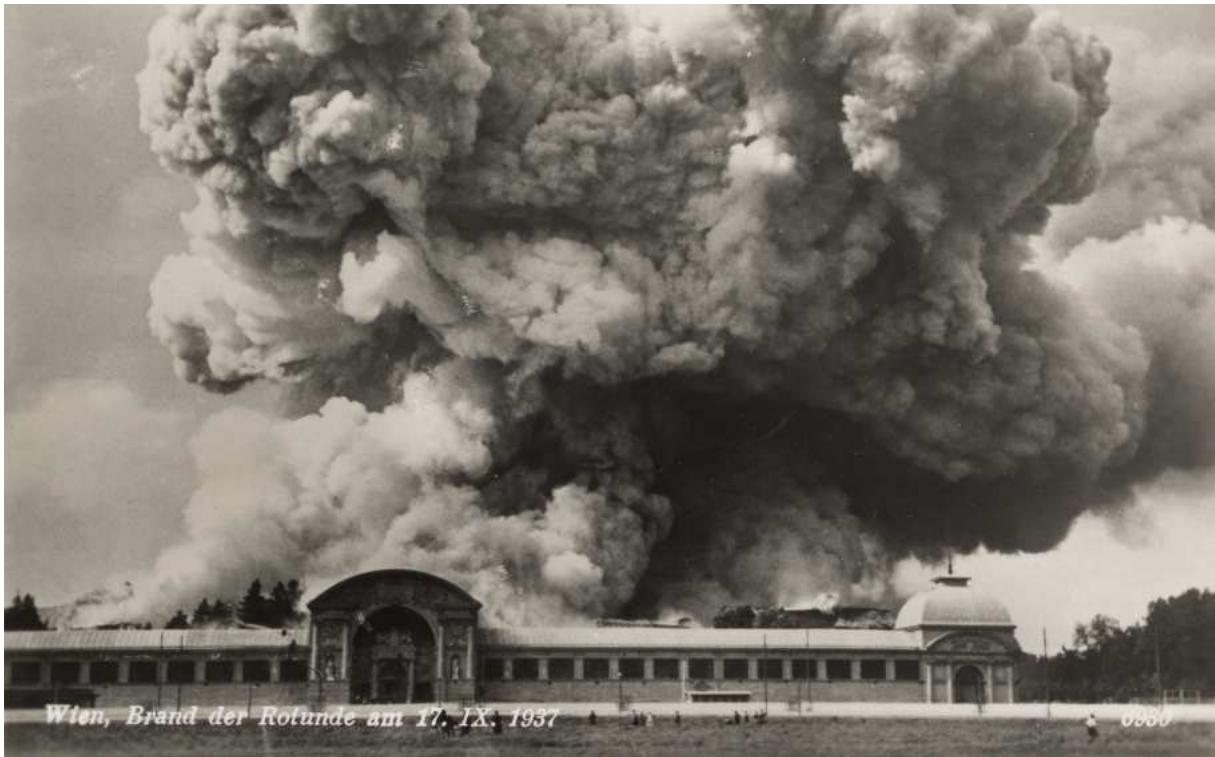
Abbildung 1: Gigantische Rauchwolke über dem Ostportal der Rotunde (Kos und Gleis 2014).

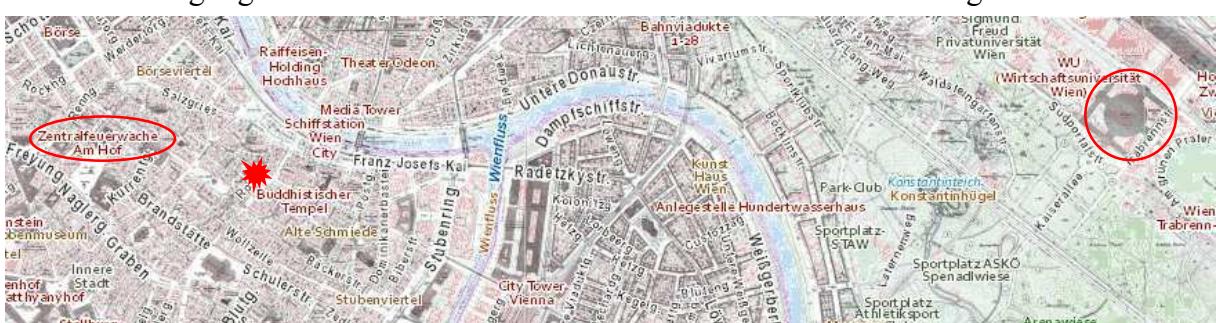
Abbildung 6: Zusammenstoß zweier Einsatzfahrzeuge der Zentralfeuerwache am Hof in der Rotenturmstraße am Anfahrtsweg zum Rotundengelände eingezeichnet im Generalstadtplan 1904 (Wien Geschichte Wiki 2024).

Um schnellstmöglich am Brandplatz anzukommen, raste der Feuerwehrzug durch die Straßen Wiens und überholte dabei langsamere Verkehrsteilnehmer. Eines dieser Überholmanöver missglückte. Der voranfahrende Einsatzwagen mit montierter Leiter dürfte so abrupt gebremst haben, dass der hinterherkommende Gasspritzenwagen es nicht mehr rechtzeitig schaffte, anzuhalten.¹³ Die Begründung für das Spätkommen zum Einsatz lautete also Verzögerung durch einen Auffahrungsfall. Während die einen immer noch auf dem Weg zum Großeinsatz waren, wurde eine andere Mannschaft alarmiert, um den Unfallwagen abzuschleppen. Das Entfernen von Verkehrshindernissen gehört(e) genauso zum Berufsbild eines Feuerwehrmannes wie das Löschen eines Brandes.

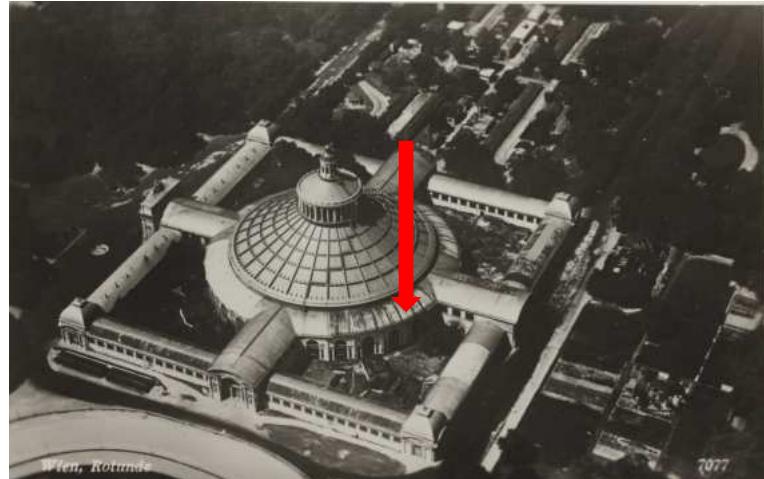
Abbildung 7: Rotunde aus der Vogelperspektive (Firefighter 2024). Zur Orientierung: Das Ostportal mit dem vorgelagerten Trabrennplatz. Der Brandherd wurde in Pfeiler 17 (rote Pfeilmarkierung) verortet.

hatte sich zwischenzeitlich herausgestellt, der Brandherd befände sich allerdings auf der gegenüberliegenden Seite, in dem vom Nord- und Ostportal begrenzten Sektor. Eine halbe Stunde war seit dem Brandausbruch vergangen. Genug Zeit, dass sich das zu Beginn unscheinbare, bei Säule 17 entfachte Feuer, zu einem Großfeuer entwickeln konnte. Der Blick auf das Dach der Rotunde war erschreckend. Dort, wo sich einst die Oberlichter befanden, die

dafür sorgten, dass Tageslicht den Kuppelraum erhellt, züngelten nun Flammen heraus. Das Feuer hatte sich bereits in alle Richtungen ausgebreitet, die Transepte erreicht und vor den Portalen keinen Halt gemacht.¹⁵ Der starke Südostwind wird die Verbreitung des Feuers begünstigt haben.¹⁶

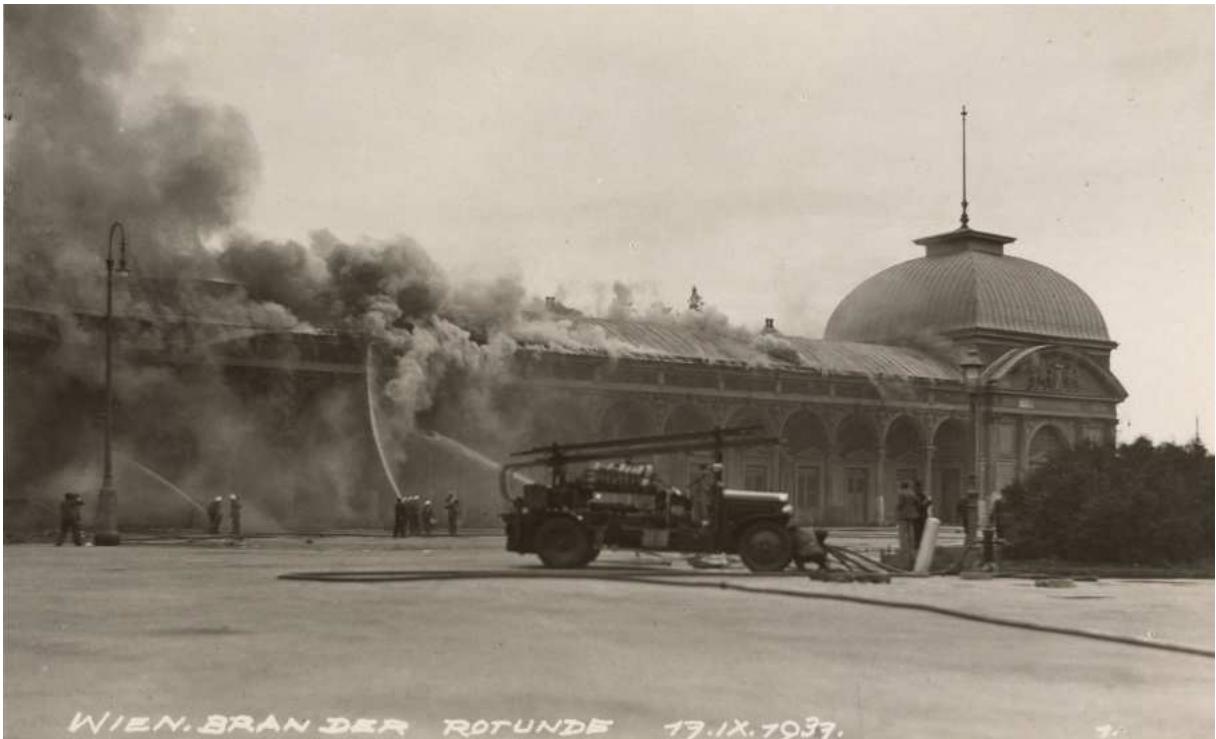
Abbildung 8: Der Südtrakt während des Rotundenbrandes (Kos und Gleis 2014). Nächst einem Hydranten geparktes Einsatzfahrzeug und Einsatzkräfte beim Löschen des Brandes.

Im Zuge meiner Recherchearbeiten kam mir die Fotografie, die in der Arbeit bereits als Abbildung 8 angeführt ist, unter. Sowohl das Gemälde als auch die Fotografie zeigen die Südseite des Ausstellungsgebäudes. Chronologisch folgte die Fotografie dem Gemälde. Während Falout einen Moment festhielt, in dem hauptsächlich das Kuppelgebäude unter Flammen steht, dokumentierte der Fotograf die Löscharbeiten der Feuerwehr entlang der vom Südportal ausgehenden Arkaden. Genauso wie die vielen anderen fotografischen Aufnahmen des Rotundenbrandes, die in den Zeitungen abgedruckt wurden und in den Archiven zu finden sind, ist auch diese schwarz-weiß. Vielleicht dienten die Fotografien als Vorlage für die Malerei. Friedrich Falout war Künstler, er war aber auch Offizier der Berufsfeuerwehr Wien. Genauso wie die Kommandanten, die die Berichte verfassten, verarbeitete er seine Erinnerungen. Durch das Kolorit des Gemäldes werden die Erzählungen über den Einsatz realer.

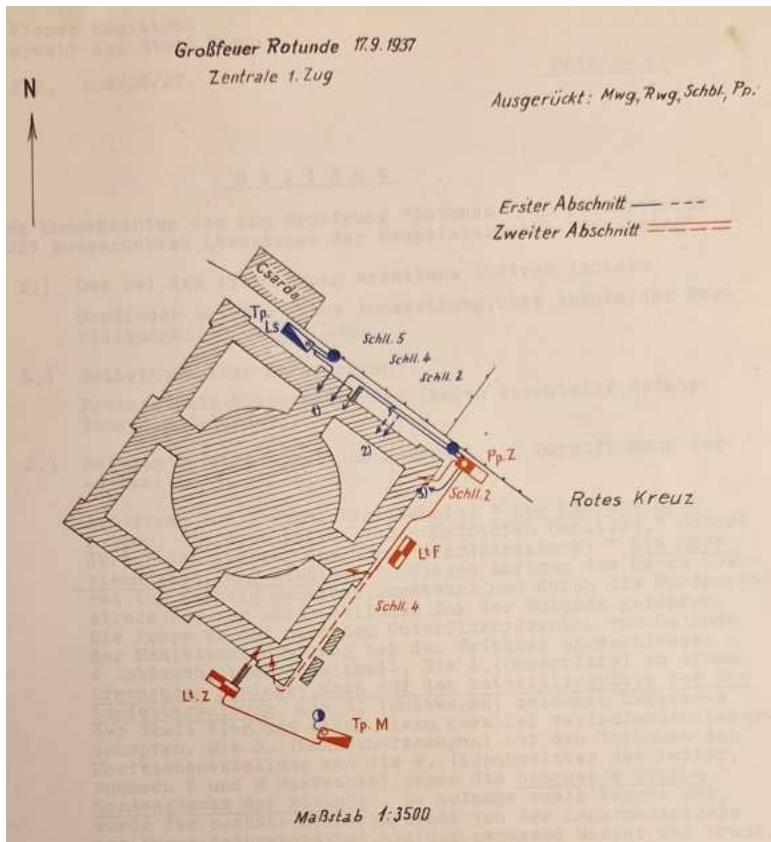
Abbildung 9: Dem Bericht des Kommandanten Ing. Dusl beigelegte Skizze (Bericht des Feuerwehrkommandos 1937). Die durchgeföhrten Aufträge, die verlegten Schlauchlinien sind farbig eingezeichnet.

Für den geplanten Angriff vom Nordportal sollten vier weitere Schlauchlinien vorbereitet werden.¹⁹ (Abbildung 9) Grundsätzlich dürfte für die meisten Aktionen an diesem Tag gegolten haben: Es gibt einen Auftrag für die Ausführung und eine Meldung nach Erledigung. Wer diese Aufträge erteilen durfte, ob und inwiefern es dabei zu Widersprüchen kam und wie genau die Kommunikation bei einem Einsatz in solchen Dimensionen, wie es beim Rotundenbrand der Fall war, funktionierte, kann aus den Dokumenten nicht herausgelesen werden.

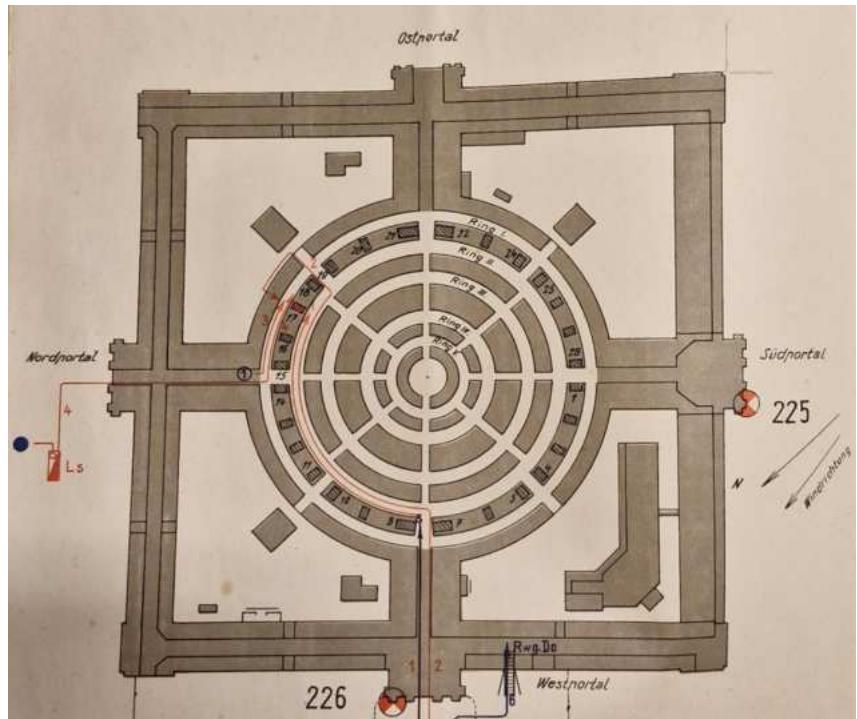
Abbildung 10: Die dem Brandbericht des Kommandanten des ausgerückten 1. Löschzuges Donaustadt, Ing. Dufek, beigelegte Skizze (Bericht des Feuerwehrkommandos 1937). Die eingezeichnete Schlauchlinie 4 ist jener in Abbildung 7 in blau eingezeichneten Schlauchlinie ident.

Feuerwehrmann der Zentrale an diese gefährlichen Orte begeben haben, um den Befehlen nachzukommen. Auf diese Weise gelang es den durch das Nordportal verlegten Schlauch bis zum Pfeiler Nummer 17 zu ziehen. (Abbildung 10)

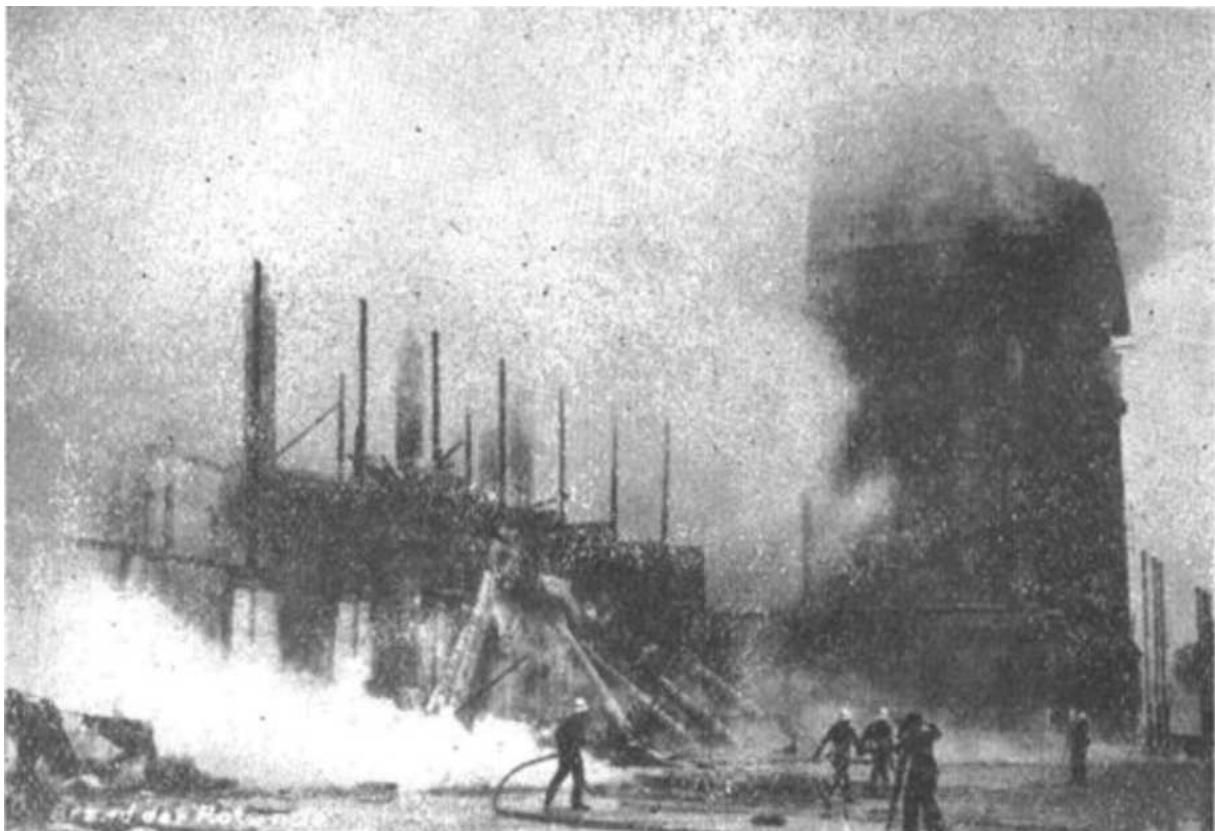
Abbildung 11: Abwehr des Flugfeuers durch Einsatzkräfte (Mitteilungen des n.öst. Landes-Feuerwehrverbandes 1937).

Die Mannschaften der Feuerwehren hatten die Absicht, die durch den starken Wind auftretenden Flugfeuer abzufangen.

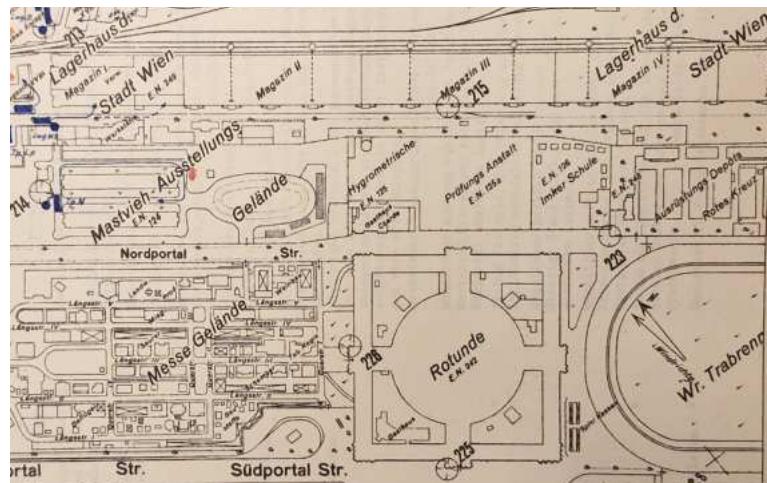
Abbildung 12: Ausschnitt Lageplan, Rotunde und Lagerhaus der Stadt Wien (Bericht des Feuerwehrkommandos 1937).

In der Nähe des Rotundengeländes, nordwestlich hinter der Brandstelle gelegen, befand sich das Lagerhaus der Stadt Wien, wo Futtermittel und Lebensmittel aufbewahrt wurden. Ein Übergreifen des Feuers auf dieses Gebäude musste verhindert werden. Der Brandkatastrophe wäre eine Hungersnot gefolgt.²⁶
