**DIE GEMÄLDESAMMLUNG IN DER
PARAMENTENKAMMER, STIFT MELK
Sammlungspflege und Konzepterstellung für die
Restaurierung**

Diplomarbeit

an der Universität für angewandte Kunst Wien
bei o. Univ.-Prof. Mag. Dr. Gabriela Krist

Wien, 08. Juni 2018

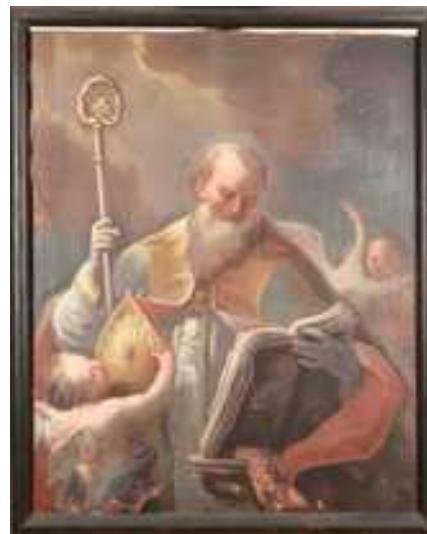
Abb. 8 Joseph Grebmer zugeschrieben, Ambrosius von Mailand Inv.Nr. 3, Paramentenkammer, Stift Melk

Vergleicht man die Malweise der beiden Gemälde, so wird sichtbar wie eklatant die Unterschiede sind. Die Malschicht der Gemälde in der Paramentenkammer ist stark ausgemagert und hat ihren ursprünglichen Glanz verloren. Doch auch in intaktem Zustand unterschied sie sich stark von jener Waibls. Während Waibl die Farbe in zahlreichen Schichten aufbaut und die abschließenden Pastositäten mit dickflüssiger Farbe mit feinen Pinselstrichen aufsetzt (Abb. 9), sind auf den Gemälden in der Paramentenkammer kaum Pastositäten zu finden. Die Bilder in der Kammer zeichnen sich durch einen Aufbau mit wenigen dünnen Farblasuren aus. Im Hintergrund ist teilweise nur eine einzige, dünne Farbschicht aufgetragen. Die dunkelrote Grundierung scheint hindurch und bestimmt das

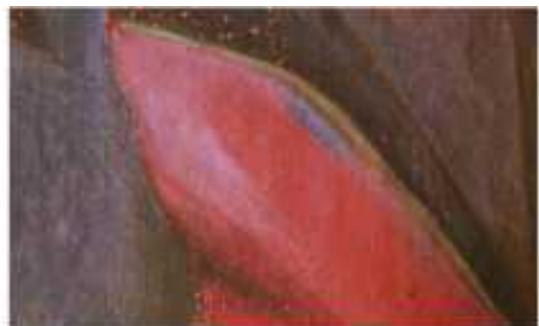
Abb. 10 Joseph Grebmer zugeschrieben, Ambrosius, Detail

Erscheinungsbild mit. An dem Pluviale des Ambrosius in der Paramentenkammer ist sichtbar, wie Licht und Schatten mit dünnflüssiger Farbe in schnellen breiten Strichen über einem einheitlichen roten Grundton aufgetragen wurde (Abb. 10).

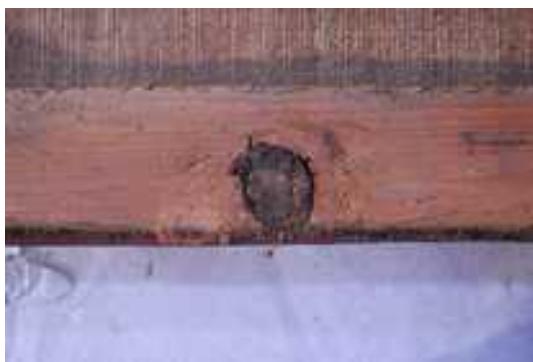
Abb. 51 Gemälde Nr. 3, Astloch

Für die Spannrahmen wurden vorwiegend radial zugeschnittene Leisten verwendet. An den Rahmen finden sich Säge- und Schleifspuren die darauf hindeuten, dass die Leisten zuerst grob zugesägt und dann geschliffen wurden. An den Eckverbindungen finden sich 3-4 cm lange Anrisslinien, die bei der Herstellung zum Anzeichnen der Schnittstellen eingeritzt wurden. Das Holz ist von minderer Qualität. Vermehrt finden sich Astlöcher und Unregelmäßigkeiten im Holz. (Abb. 51)

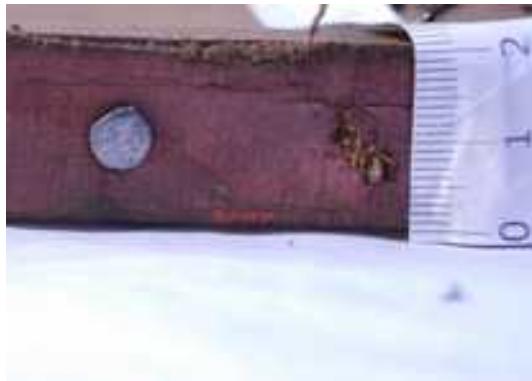
Gemälde Nr. 1-7, 9-13, 15, 16, 19-22 wurden in der Vergangenheit vermutlich abgespannt und auf dieselben Spannrahmen wieder aufgespannt. Die handgeschmiedeten Eisennägel der ursprünglichen Aufspannung wurden großteils entfernt und durch neue modere Nägel ersetzt (Abb. 56). Nr. 17 hingegen ist mit gebogenen, vermutlich industriell gefertigten Nägeln befestigt, deren Köpfe abgetrennt sind (Abb. 57).

Abb. 56 Links: Sekundäre Nagelung, rechts Nagelloch der ursprünglichen Aufspannung

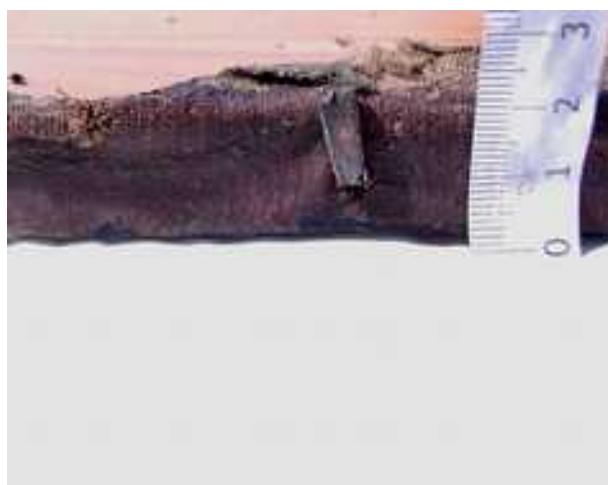
Die Leinwände der Gemälde Nr. 8, 18 23 sind noch mit den vermutlich ursprünglichen keilförmigen, gebogenen Eisenstiften am Spannrahmen fixiert und wurden in der Vergangenheit nicht abgespannt (Abb. 58).

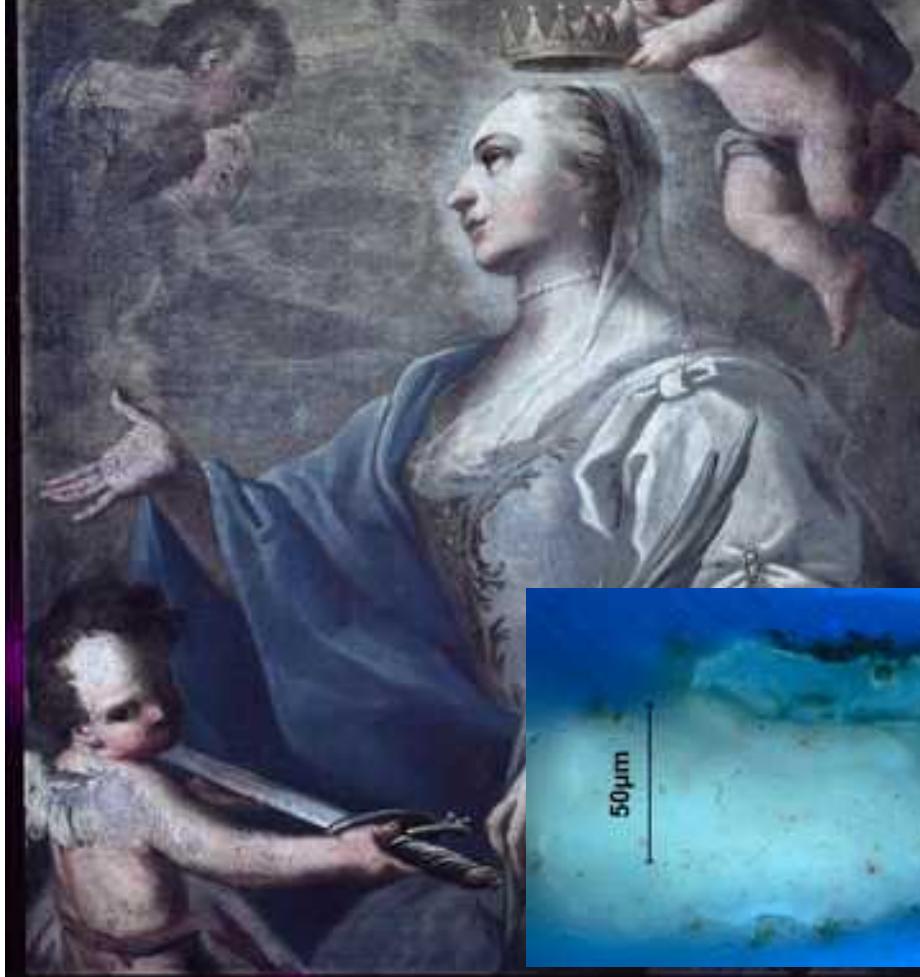
Auf den Gemälden 4, 17, 7, 21 befindet sich ein partiell vor allem in Inkarnatpartien aufgetragener, proteinhaltiger Überzug mit Öl-Anteil. Vermutlich handelt es sich dabei um eine Mischung aus tierischem Leim und trocknenden Ölen (Abb. 70 und Abb. 71).¹³⁷ Der Überzug fluoresziert bei der Bestrahlung mit UV-Licht in einem hellen Grau.¹³⁸

Er liegt in Form von einzelnen Tröpfchen auf. Die Tröpfchen sind teilweise eng mit der Malschicht verbunden (Abb. 72). Die Untersuchungen mit einem Stereomikroskop zeigen, dass die Überzug-Tröpfchen in die Malschicht eingesunken und mit dieser fest verbunden sind. Dies könnte zwei Gründe haben. Entweder wurde der Überzug vor dem Auftrag sehr stark erhitzt, was die Malschicht erweichte oder er wurde während des Herstellungsprozesses der Gemälde auf die nicht vollständig durchgetrocknete Malschicht aufgetragen.

Abb. 70 UV-Aufnahme, Detail, partieller proteinhaltiger Überzug mit Ölanteil hellgraue Floureszenz

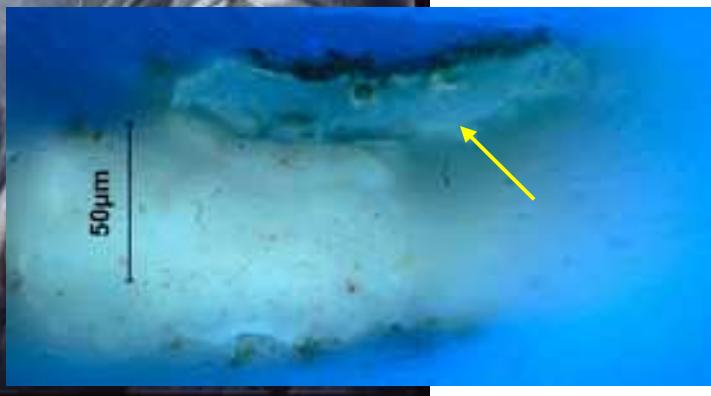
Abb. 71 Querschliff/ UV-Aufnahme, Detail, proteinhaltiger Überzug mit Ölanteil (darauf: biogener Befall in Form von dunklem Belag), 500-fache Vergrößerung

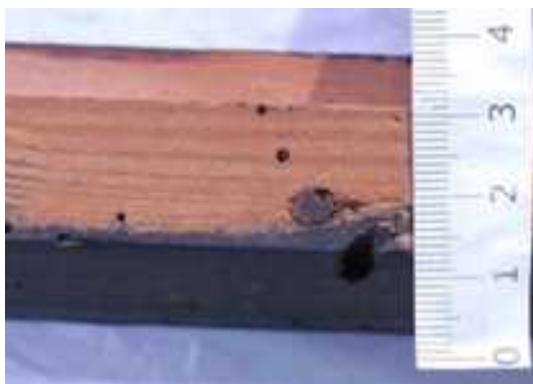
Abb. 76 Gemälde Nr. 2

Wie bei den Spannrahmen wurden auch bei den Zierrahmen vorwiegend radial zugeschnittene Leisten verwendet. Im Holz der Zierrahmen sind vermehrt Astlöcher zu finden. Interessanter Weise sind Zierrahmen Nr. 2, 3, 5, 9, 14, 15, 16, 19 und 22 um 1-3 cm zu groß für die in ihnen gerahmten Gemälde. Es scheint möglich, dass die Rahmen maßgenau für die Gemälde angefertigt worden waren, und danach aufgrund ihres ähnlichen Erscheinungsbildes vertauscht wurden. Eine andere Möglichkeit wäre, dass die Rahmen vielleicht nicht ursprünglich für die Bilder in der Paramentenkammer hergestellt worden waren. Abb. 76

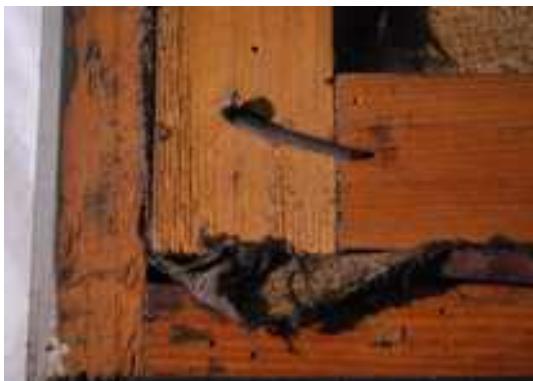
Da die Spannrahmen größtenteils stabil sind, wurden nur an zwei Gemälden in der Vergangenheit Sicherungsmaßnahmen vorgenommen. Die instabilen Eckverbindungen der Spannrahmen der Gemälde Nr. 4 und 15 wurden partiell mit handgeschmiedeten Eisennägeln vernagelt. An dem Zierrahmen des Gemäldes Nr. 1 wurde eine Fehlstelle im Holz mit einer Anstückung ergänzt.

Abb. 88 Nägel zur Sicherung instabiler Zierrahmen

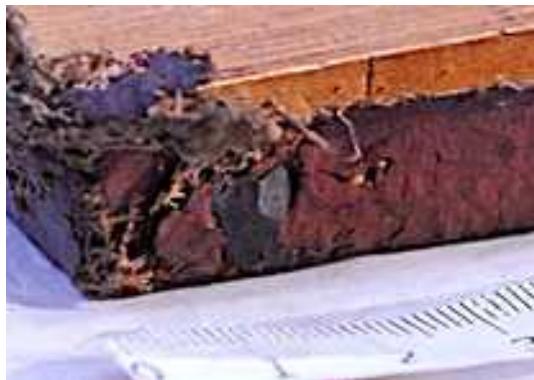
Der entscheidende Hinweis darauf, dass es sich bei der heutigen Aufspannung nicht mehr um die ursprüngliche handelt, ist, dass die Nägel mit denen die Bildträger an den Spannrahmen fixiert sind, mit großer Wahrscheinlichkeit nicht die ursprünglichen sind. An einigen Gemälden befinden sich vereinzelt noch handgeschmiedete Nägel, die jenen in den historischen Federblechen an den Zierrahmen ähneln. Der Großteil der Nägel, mit denen die Gemälde heute aufgespannt sind wirkt hingegen moderner und ist vermutlich industriell gefertigt. Somit ist es wahrscheinlich, dass bei der Neuaufspannung zwar vereinzelt alte Nägel wiederverwendet wurden, die meisten jedoch ersetzt wurden.

Abb. 90 Nagel der ursprünglichen Aufspannung

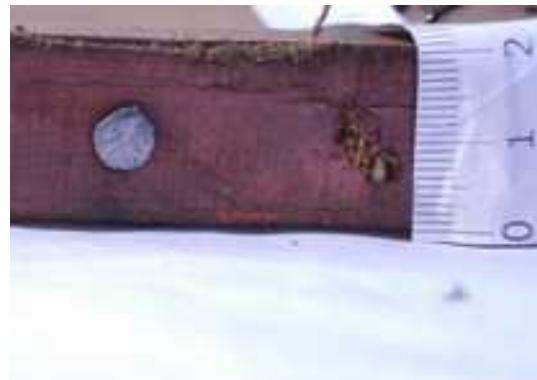
Abb. 91 Nagel der sekundären Aufspannung

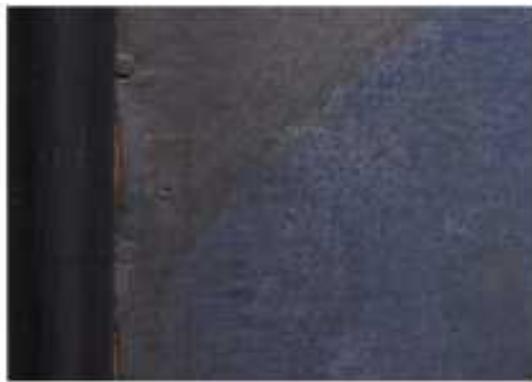
Die seitlichen Bildkanten der Gemälde, an denen eine Formatveränderung durchgeführt wurde (Gemälde Nr. 6 und 20), wurden der Darstellung entsprechend übermalt (Abb. 96). Alte Nagellöcher wurden teilweise mit kleinen Gewebepflastern hinterklebt und gekittet.

Abb. 96 Gemälde Nr. 6; Ca. 3 cm breite Übermalung am linken Bildrand

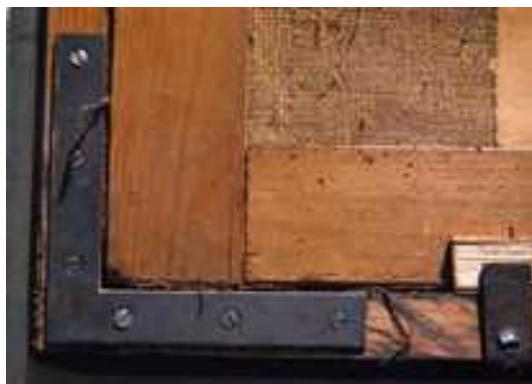
Maßnahmen zur Verbesserung der Fixierung des Gemäldes im Zierrahmen wurden bei den Gemälden Nr. 7, 18, 19 und 22 getroffen. Da die Federbleche an diesen Zierrahmen Großteils locker oder verbogen sind, wurden zusätzliche Nägel eingeschlagen und über den Spannrahmen gebogen. Außerdem wurden bei 7 Gemälden Restauriermaßnahmen am Zierrahmen durchgeführt. Fehlstellen in der Fassung der Zierrahmen der Gemälde Nr. 7 und Nr. 19 wurden gekittet und retuschiert. Abgebrochene Teile des Zierrahmens Nr. 18 wurde vernagelt. Der instabile Zierrahmen des Gemäldes Nr. 22 wurde an den Ecken mit L-förmigen Winkelplatten verstärkt (Abb. 98). Zusätzlich wurden Abstandhalter (kleine Holzstücke) angebracht, um die Montage des Gemäldes in dem um beinahe 2 cm zu großen Zierrahmen zu verbessern.

Abb. 98 Gemälde Nr. 22, Winkelplatte und Abstandhalter

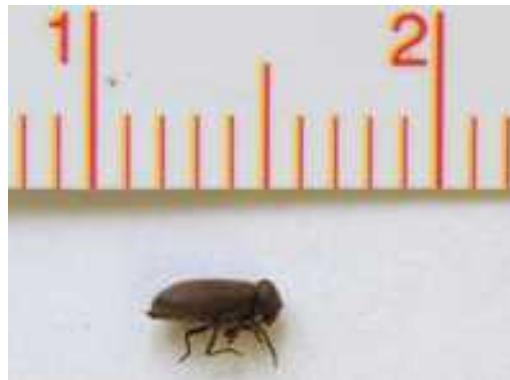
(Tineidae) festgestellt werden.¹⁶⁸ An den hölzernen Teilen von Einrichtung und Gemälden (Paramentenschränke, Spann- und Zierrahmen) fanden sich zahlreiche Ausflugslöcher des Anobium Punctatum. Auf Grund der Fähigkeit dieser Käfer, Cellulose zu verwerten, wird von ihnen auch relativ altes Holz zerstört. Die Tiere sind ortstreu und befallen dasselbe Objekt immer wieder.¹⁶⁹ Frisches Holzmehl um die Ränder der Ausflugslöcher und die steigende Anzahl der Tiere im Frühling, lässt vermuten, dass der Befall aktiv ist.

Abb. 103 Anobium Punctatum

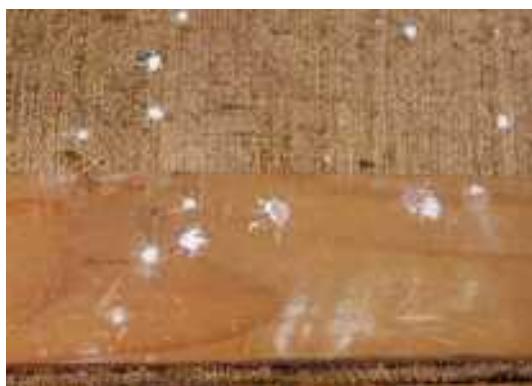
Vor allem an den Rahmen der Gemälde, die an der Nordwand des südlichen Hauptraumes hängen (Gemälde Nr. 9 – 15), finden sich vermehrt weiße Farbspritzer (Abb. 108). Dem Erscheinungsbild nach handelt es sich bei diesen vermutlich um Wandfarbe. Diese ist vermutlich während des Ausmalens der Paramentenkammer auf die Gemälde gelangt. An sieben Gemälden (Gemälde Nr. 1, 2, 4, 12, 15, 17, 18) befinden sich Insektenexkremente an den Ecken der Rahmen.

Abb. 108 Weiße Farbspritzer Gemälde Nr. 19

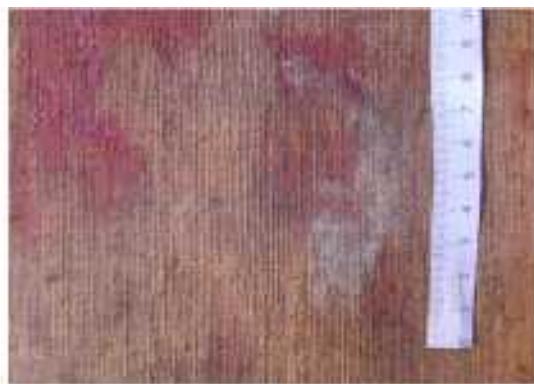
Die Bildträger sind stark verstaubt und verschmutzt. Auf den Leinwandrückseiten befinden sich Spinnweben, tote Insekten und dunkle, fest anhaftende Schmutzauflagen. Zusätzlich finden sich verschiedene Arten von Flecken auf den Leinwandrückseiten: dunkle Flecken, sowie blaue und weiße Fremdfarbe (Abb. 113 und Abb. 114).

Abb. 113 Weiße Fremdfarbe

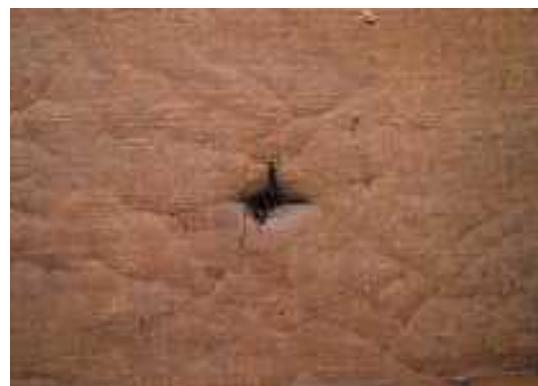
Abb. 116 Deformierung des Bildträgers durch die Schüsselbildung der Malschicht

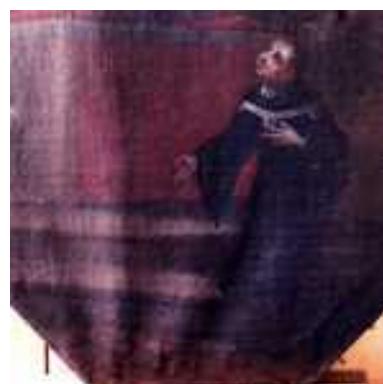
auf, die darauf zurückzuführen sind, dass der Bildträger an der oberen und unteren Spannrahmenleiste zu stark gespannt ist (Abb. 118).

Abb. 118 Vertikal verlaufende Falten

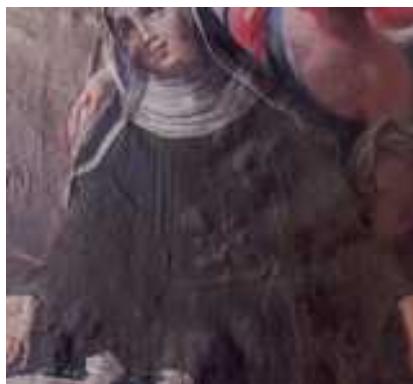
An den vier zur Gänze überarbeiteten Gemälden (8, 14, 17 und 18) treten zum Teil starke Deformierungen auf. An Gemälde Nr. 8 und 18 ist der Bildträger durch Spannungen zwischen dem ursprünglichen Malschichtpaket und der darüber befindlichen, heute sichtbaren Malschicht stark verformt. Deformierungen finden sich vor allem in jenen Bereichen, in denen eine helle Malschicht, die vermutlich Bleiweiß enthält, mit dunkler Farbe übermalt wurde.¹⁹¹ Über den übermalten hellen Bereichen des Gemäldes Nr. 8 haben sich Beulen gebildet (Abb. 120 und Abb. 121). Auch die Konturen der übermalten Darstellung zeichnen sich in Form von kleinen Falten ab. Bei Gemälde Nr. 14 und 17 kam es zu keinen starken Spannungen und in Folge auch zu keinen Deformierungen.

Abb. 120 Streiflicht, übermaltes Gemälde:
Beulen und Falten

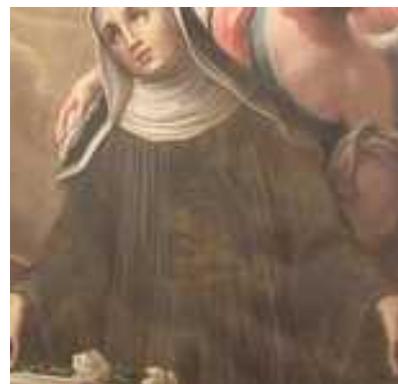
Abb. 121 Die Beulen befinden sich dort, wo sich helle Partien der ursprünglichen Darstellung befinden

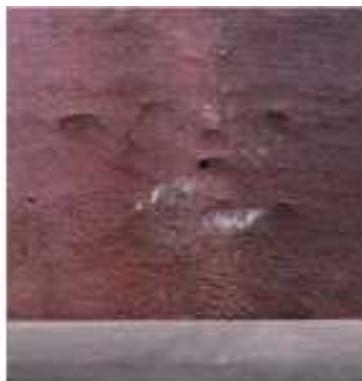
100% der Sammlung, daher alle 23 Gemälde, weisen lose Staub- und Schmutzauflagen und Spinnweben auf der Malschichtoberfläche auf. Weiters befinden sich darauf fester anhaftende dunkle Verschmutzungen und Fliegenkot (Abb. 124). Fliegenkot liegt in Form von dunklen, kugelförmigen Ablagerung auf der Oberfläche auf.¹⁹⁸ Auf einem Gemälde wurde weiße Fremdfarbe festgestellt (Abb. 125).¹⁹⁹ 26 % der Sammlung (6 Gemälde) weisen eine Verschmutzung durch Vogelkot auf (Abb. 126).

Abb. 124 Frebdfarbe

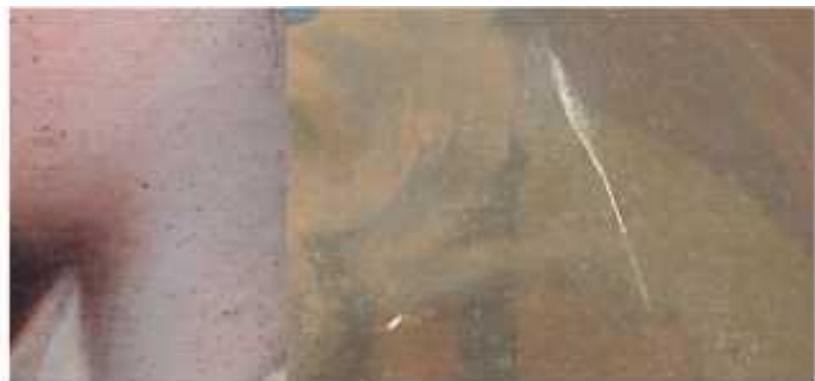
Abb. 125 Fliegenkot

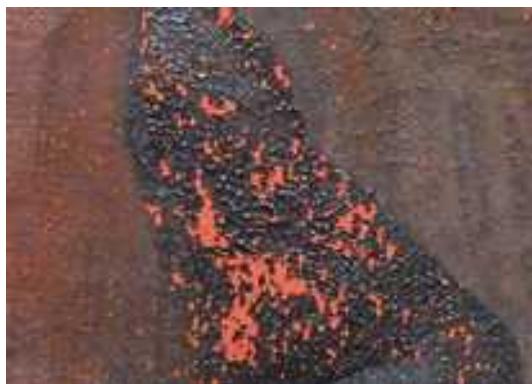
Der Begriff Schüsselbildung bezeichnet das konkave Hochwölben von Bildschichtschollen. ²⁰⁰ An allen 23 Gemälden kam es zur Aufschüsselung der Malschicht. Wie bereits erwähnt besteht die Grundierung aus zwei vermutlich in Leim gebundenen Schichten mit Ölzusatz.²⁰¹ Bei einem Großteil der Gemälde besteht ein Haftungsverlust zwischen diesen beiden Grundierungsschichten. Während die untere Schicht in den meisten Fällen eine gute Haftung zum Bildträger aufweist, schüsselt sich die obere Grundierungsschicht zusammen mit der Malschicht auf (Abb. 127).²⁰² Dies könnte durch den höheren Öl-Anteil in der unteren Grundierungsschicht verursacht worden sein.²⁰³ Nach dem Prinzip „fett auf mager“ sollten die Bildschichten eines barocken Ölgemäldes von der magersten zu der fettesten Schicht hin aufgebaut sein. Ist das nicht der Fall, können Spannungen entstehen, die zur Schichtentrennung führen können.²⁰⁴

Abb. 127 Schüsselbildung

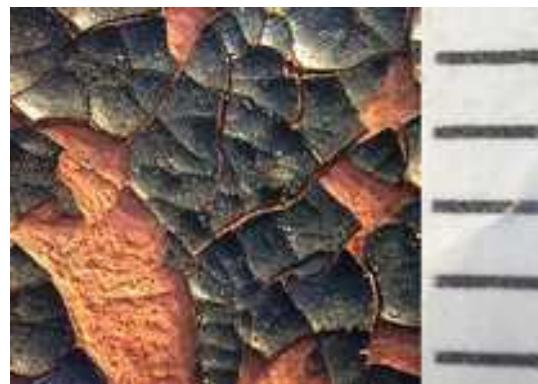
Die Bruchkanten der Schollen verlaufen entlang der Gewebestruktur des Bildträgers (Abb. 128). Dies könnte ein Hinweis darauf sein, dass das Durchdrücken der Leinwand auf die Malschicht die Aufschüsselung der Malschicht begünstigte.

Abb. 128 Mikroskopaufnahme Schüsselbildung

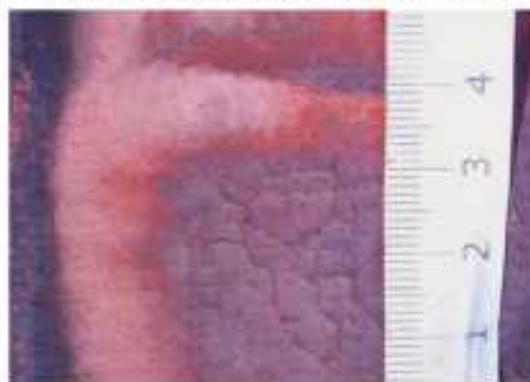
Der Regeneriererversuch ergab, dass es sich bei der krepierten Stelle an Gemälde Nr. 15 um eine Malschichtkrepierung handelt (Abb. 134). Der Bereich ließ sich nicht mit Ethanol regenerieren.

Abb. 134 Nach dem Regenerierungsversuch:
Malschichtkrepierung

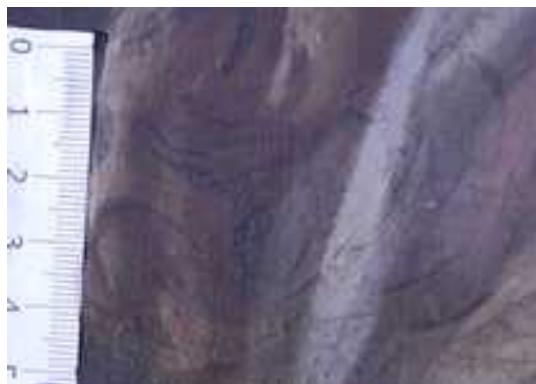
Abb. 135 Durchwachsen der übermalten Pastositäten

Die Schichtentrennung zwischen den ursprünglichen Darstellungen und den ganzflächigen Übermalungen an vier Gemälden zeigt sich einerseits im Ausbrechen einzelner Schollen der Malschicht der Überarbeitung, andererseits am „Durchwachsen“ von Pastositäten der ursprünglichen Darstellung durch das zweite Malschichtpaket. Dabei reißt die säkundäre Schicht im Bereich der Pastositäten auf (Abb. 135).

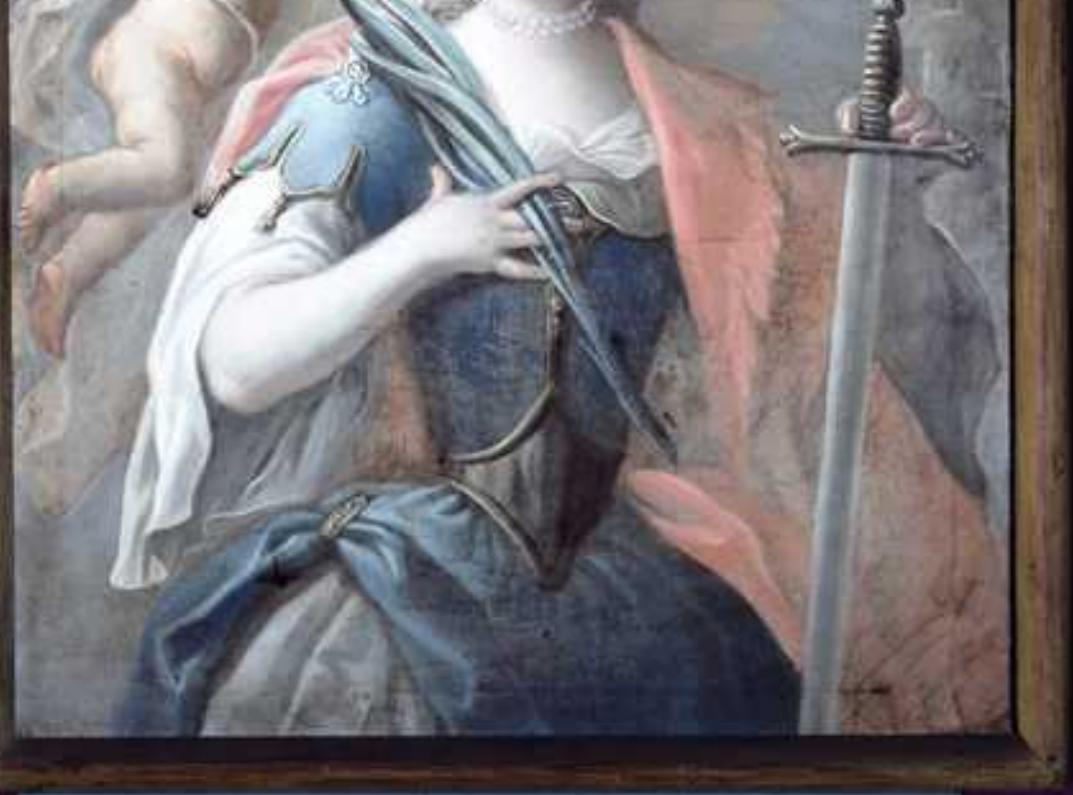
Durch im Rahmen vergangener Restaurierungen durchgeführten Reduzierungsversuche ist der Firnis einiger Gemälde, zum Beispiel Nr. 21, unregelmäßig reduziert und partiell abgenommen (Abb. 147).²¹³

Abb. 147 Großflächige Verluste an der Farbschicht

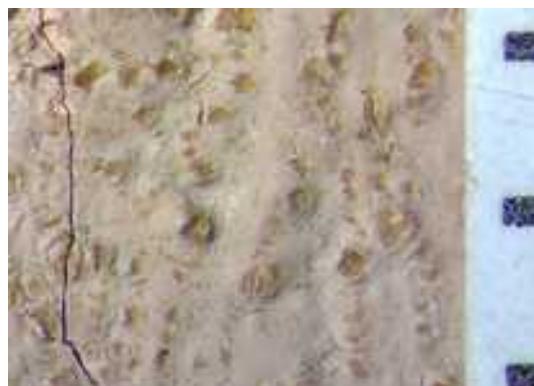
Der an einigen Geigenbrettern beobachtete Verlust an Farbschicht ist ebenfalls großflächig. Er liegt in Form von einzelnen Tröpfchen vor (Abb. 148 und Abb. 149).²¹⁴ Ob die Tröpfchenbildung bereits beim Auftrag oder während des Alterungsprozesses stattfand, ist nicht mit Sicherheit feststellbar.

Abb. 148 Mikroskopaufnahme: vergilbter Leimüberzug in Tröpfchenform

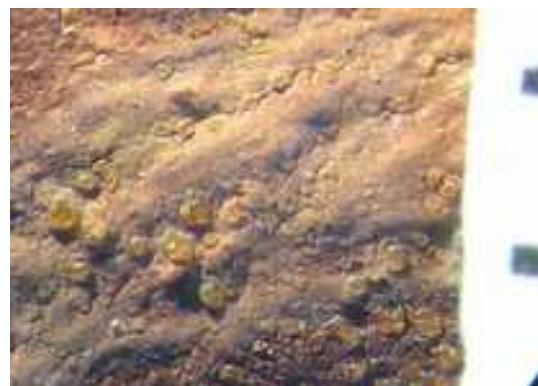
Abb. 149 Mikroskopaufnahme: vergilbter Leimüberzug in Tröpfchenform

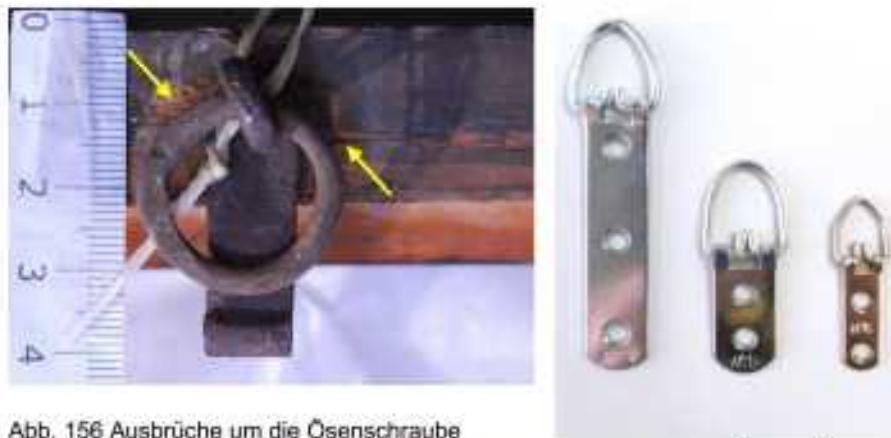
Da die Gemälde bisher nur an einer mittig an der oberen Zierrahmenleiste angebrachten Ösenschraube mit Ring hängen, sollen die Aufhängevorrichtungen verbessert werden. Vor allem Übergang des Schraubenschafts zum Holz des Rahmens ist eine Schwachstelle.²⁴⁹ Dort kam es bei einem Großteil der Zierrahmen zu Sprüngen (Abb. 156). Einige Ringe sind außerdem nach unten verbogen. Dies deutet darauf hin, dass die Ringe das Gewicht der Gemälde nicht tragen können. Daher kann es in weiterer Folge zum Ausbrechen der Ösenschraube kommen. Um dem Vorzubeugen, sollen die Aufhängevorrichtungen. Durch das System der 2-Punkt-Aufhängung²⁵⁰ ist eine stabile Hängung der Gemälde an Wandhaken sowie an Gitterwänden möglich. Die Aufhängevorrichtungen²⁵¹ (Abb. 157) werden dabei an den vertikalen Rahmenleisten des Zierrahmens befestigt. Dadurch lasten die durch die Hängung entstehenden Zugkräfte auf zwei Rahmenteilen, anstatt wie bei der mittigen Aufhängung nur auf einem (**Fehler! Verweisquelle konnte nicht gefunden werden.**).²⁵² Um die großformatige Kreuzigung, Gemälde Nr. 20, die ein hohes Eigengewicht aufweist, zusätzlich zu sichern, können unterstützende Halterungen angebracht werden. Empfohlen werden Stahl- oder Plexiglasleisten, die in die Wand gedübelt werden.

Abb. 156 Ausbrüche um die Ösenschraube

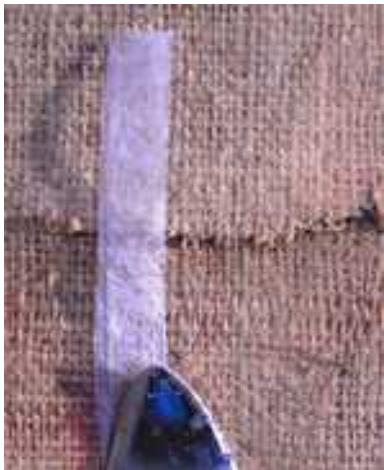
Abb. 191 Anwärmen der BEVA® 371-Folie

An neun Gemälden wurden Risse und Löcher temporär gesichert. Polyestervlies-Streifen geeigneter Größe werden über die Risse geklebt. Die Klebung erfolgte punktuell BEVA® 371-Folie. Dafür werden 0,5 – 1 cm breite Stücke der BEVA® 371-Folie zugeschgeschnitten und an die Enden der Polyestervlies-Streifen angeklebt. Diese werden dann über den Rissen und Löchern platziert. Durch Erwärmen mit einer Heizspachtel wird die Klebewirkung der Folie aktiviert. (Abb. 191) Anschließend wird die Klebung mit Gewichten beschwert. (Abb. 192). Je nach Rissgröße wurden ein bis zwei Streifen orthogonal zur Rissrichtung angebracht (Abb. 193). Über Löcher im Bildträger wurden je zwei Streifen kreuzförmig geklebt.

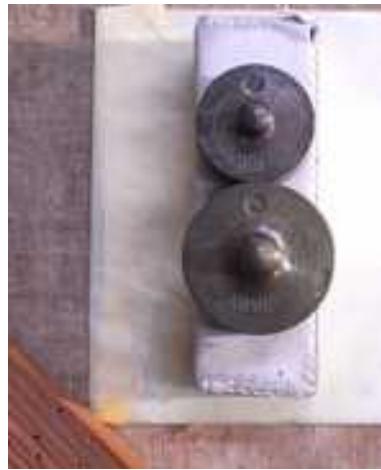
Abb. 192 Beschwerung während der Aushärtung

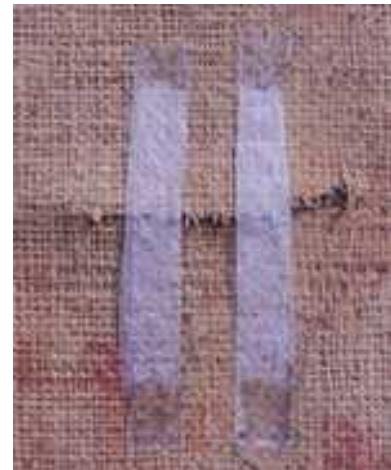
Abb. 193 Der gesicherte Riss

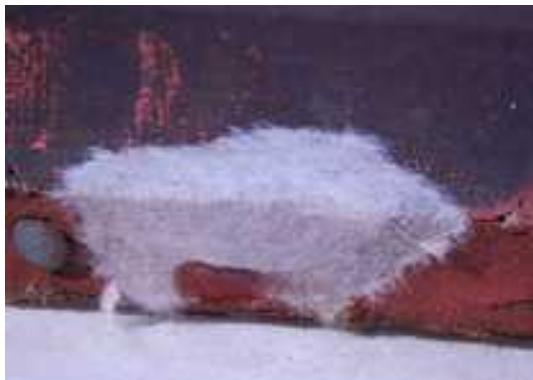
Abb. 194 Japanpapiersicherung

An den Gemälden Nr. 1, 7, 11, 15, 16, 19, 20 und 22 wurde die Malschicht mit Japanpapierkaschierungen temporär gesichert (Abb. 194).

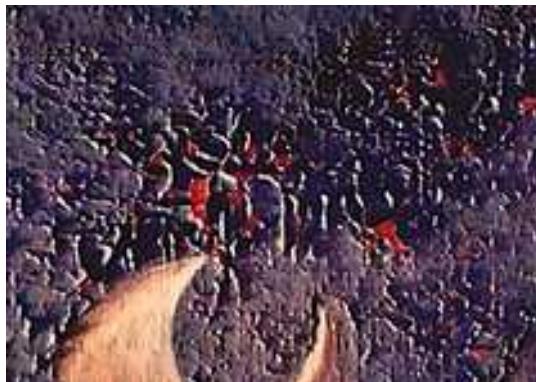
Abb. 195 Gemälde Nr. 11, Streiflichtaufnahme vor der Malschichtfestigung

Die Festigung der Malschicht wurde mit 7%igem Störleim in deionisiertem Wasser durchgeführt (Abb. 195 und Abb. 196). Das Klebemedium wurde mit einem feinen Pinsel in die Fehlstellen eingebracht. Danach wurden aufstehende Malschichtschollen vorsichtig mit Hilfe einer

Heizspachtel niedergelegt und anschließend kurz beschwert. Eine Silikonfolie diente dabei als Zwischenlage.

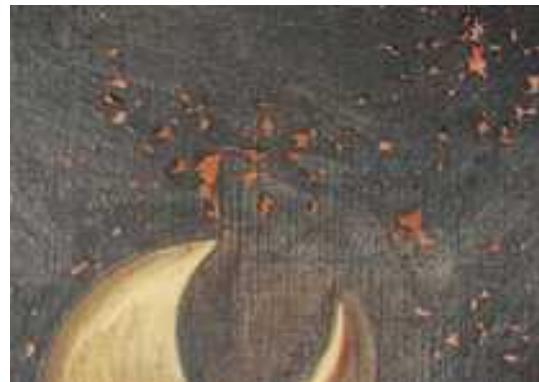
Abb. 196 Gemälde Nr. 11, Zustand nach der Malschichtfestigung

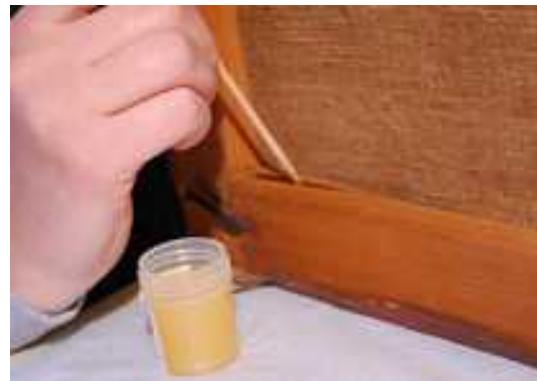
Ein Bruch in dem Spannrahmen des Gemäldes Nr. 4 stellte eine akute Gefährdung für das Gemälde dar. Der Nagel, der während einer früheren Reparatur, schräg in den Spannrahmen geschlagen worden war, was den Bruch vermutlich verursacht hatte, wurde entfernt (Abb. 197). Die Bruchstelle wurde mit Fischleim³⁹⁶ verklebt (Abb. 198). Während des Trocknungsprozesses wurde Druck auf die Klebestelle ausgeübt. Das Gemälde wurde zwischen zwei Holzleisten in eine Schraubzwinge eingespannt. Damit es zu keinen Druckstellen am Spannrahmen kam, wurde eine Zwischenlage Filz verwendet (Abb. 199).

Abb. 198 Einbringung des Klebemittels

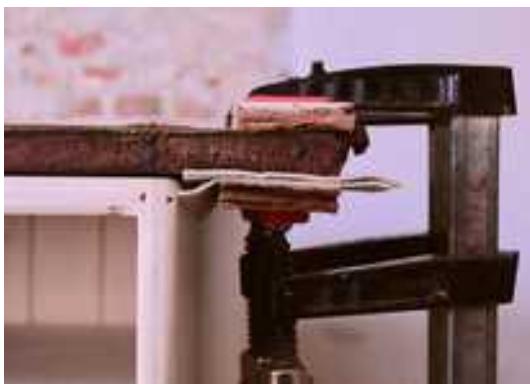
Abb. 199 Während des Trocknungsprozesses

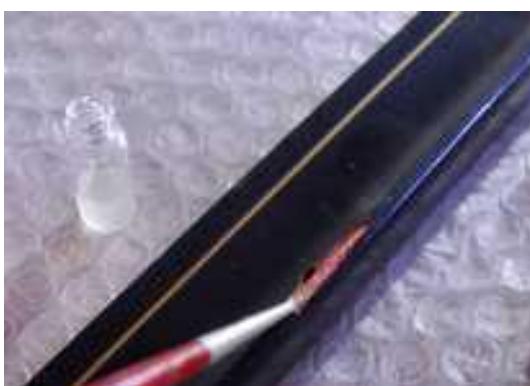
Abb. 200 Einbringen des Klebemittels in die Fehlstelle

Des Weiteren wurde eine lose Fassungsscholle an dem Zierrahmen des Gemäldes Nr. 17 gesichert. Die ausgebrochene Scholle wurde mit Hasenhautleim in deionisiertem Wasser bestrichen und mit einer Pinzette wieder an der entsprechenden Stelle platziert (Abb. 200 und Abb. 201). Danach wurde sie mit Hilfe einer Heizspachtel gefestigt und anschließend kurz beschwert (Abb. 202). Eine Silikonfolie diente dabei als Zwischenlage.

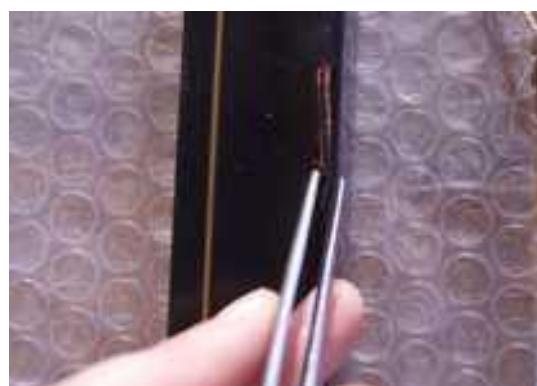
Abb. 201 Platzieren der ausgebrochenen Scholle

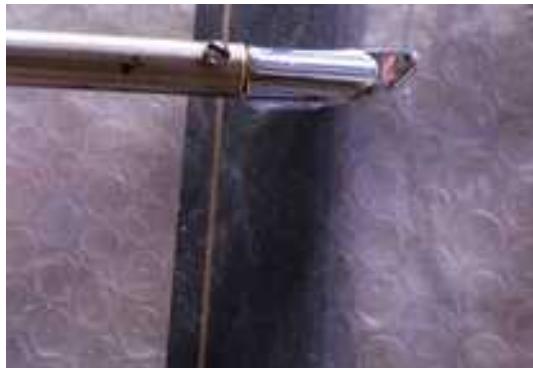
Abb. 202 Festigen der Scholle mit einer Heizspachtel

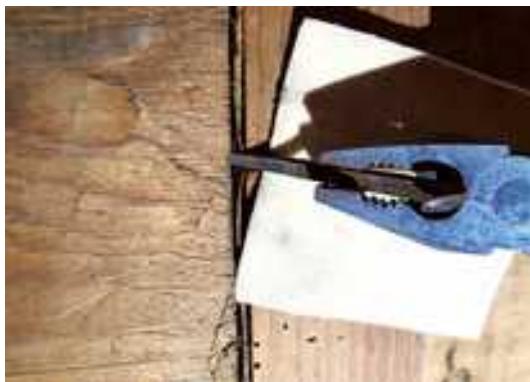
Abb. 207 Ausrahmen: Entfernung der Nägel

Die die Gemälde unzureichend in den Zierrahmen montiert waren sollte die Rahmung aller 23 Gemälde verbessert werden. Nägel und historische Federbleche, mit denen die Gemälde in den Rahmen gehalten wurden und die ein Schadenspotential für das Holz der Spannrahmen darstellten, wurden entfernt. Die Nägel wurden vorsichtig mit einem Schraubenzieher gelockert und mit einer Zange entfernt (Abb. 207).

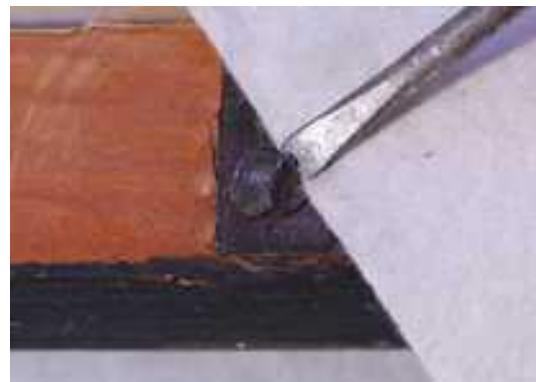
Abb. 208 Ausrahmen: Entfernung der Federbleche

Wie bereits erwähnt befinden sich an manchen Zierrahmen der Sammlung Federbleche, die mit zwei Nägeln fixiert sind, diese mussten entfernt werden, da sie sich nicht drehen ließen und ein Ausrahmen der Gemälde erschwerten (Abb. 208 und Abb. 209). Diese ebenfalls mit Schraubenzieher und Zange abgenommenen Federbleche wurden entsprechend der Gemälden von denen sie stammten nummeriert und für die Lagerung verpackt (Abb. 210).

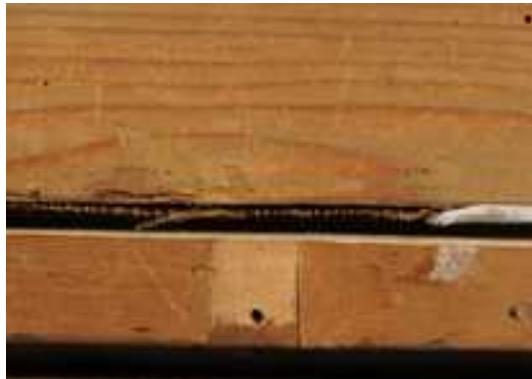
Abb. 209 Nach der Entfernung der Federbleche

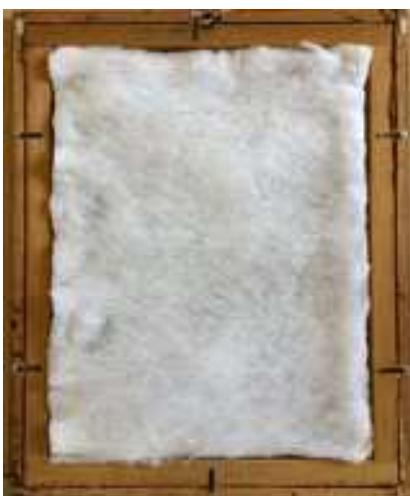
Abb. 219 Einlegen eines Poliestervlieses

Bevor die Gemälde verpackt wurden, wurde an drei Gemälden (Nr. 11, 16 und 22), die eine sehr niedrige Leinwandspannung und Malschichten mit großflächigen Haftungsverlusten aufweisen Rückseitenschutzsysteme angebracht. Um Vibrationen beim Transport vorzubeugen wurde den Bildträgern ein Schwingschutz aus Poliestervlies⁴⁰⁰ hinterlegt (Abb. 219). Zum Schutz vor mechanische Beanspruchung wurden Verbundplatten mit Polyurethan-Schaum Zwischenlage rückseitig mit den Federblechen am Spannrahmen montiert (Abb. 110).⁴⁰¹

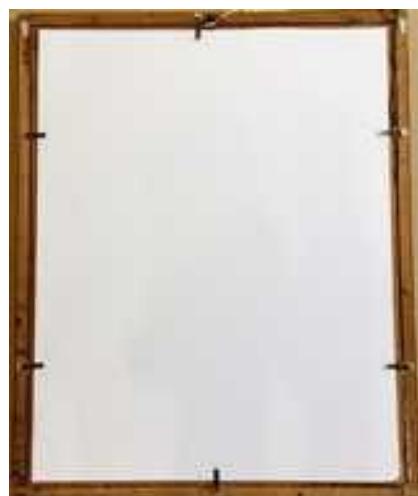
Abb. 220 Anbringen eines temporären Rückseitenschutzes (KAPA®mount – Platte)

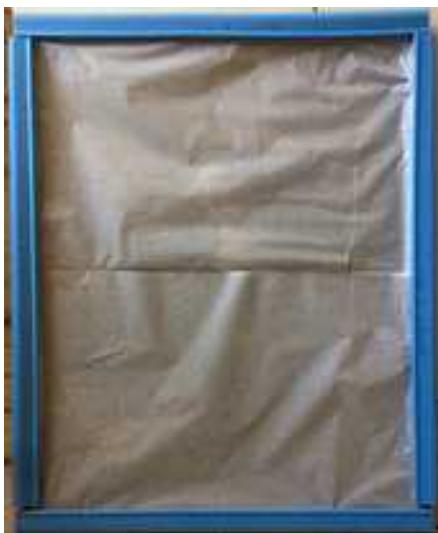
Abb. 221 Verpackung mit Seidenpapier und Schutzprofilen

Anschließend wurden alle 23 Gemälde für den Transport verpackt. In einem ersten Schritt wurden die Bilder in Seidenpapier eingeschlagen. Anschließend wurden Schutzprofile aus Polyethylenschaum⁴⁰² passgenau zugeschnitten und über die Leisten des Zierrahmens gezogen (Abb. 221). Der Kantenschutz wurde mit Körperbändern festgebunden. Anschließend wurde das Gemälde in Luftpolsterfolie eingeschlagen. Die Luftpolsterfolie wurde mit Klebeband fixiert (Abb. 222).

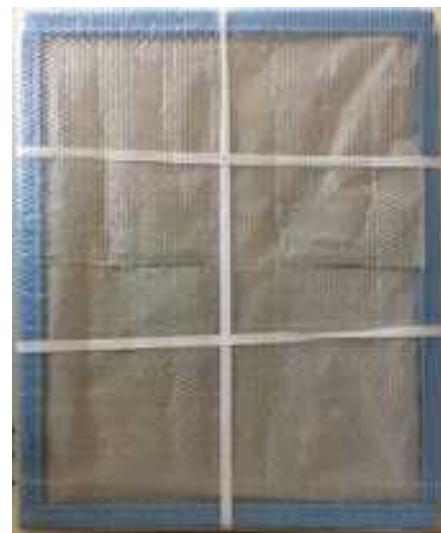
Abb. 222 Nach dem Verpacken in Luftpolsterfolie

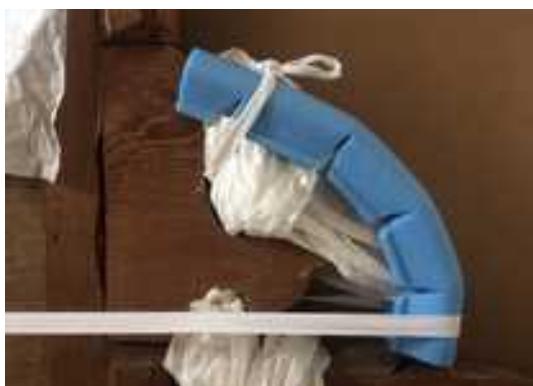
Abb. 223 Gemälde 23: Verpackung mit

Seidenpapier und Kantenschutz

Exponierte Stellen des ornamentierten Zierrahmens des Altaraufsatzes (Nr. 23) wurden zusätzlich mit Seidenpapier-Bäuschen ausgepolstert (Abb. 223). Die Schutzprofile wurden den Rankenornamenten entsprechend zugeschnitten und mit Körperbändern fixiert. Anschließend wurde auch der Altaraufsatz mit Luftpolsterfolie umwickelt (Abb. 224) und zwischen zwei Kartonen verschnürt (Abb. 225).

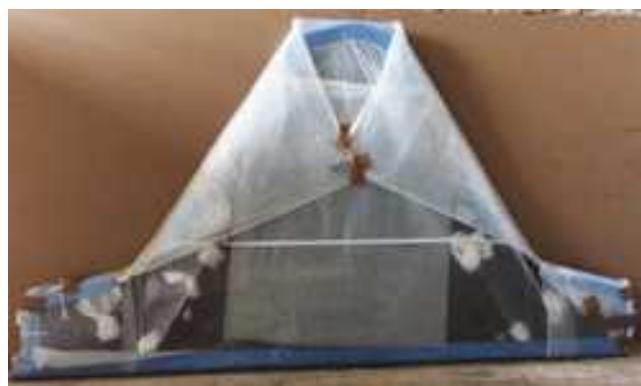
Abb. 224 Das verpackte Gemälde

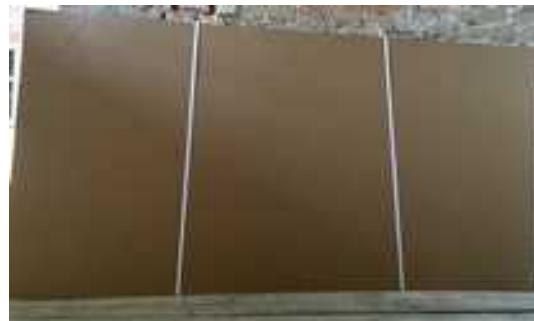
Abb. 225 Das Gemälde zwischen zwei Kartonen
