# Die Glasmalereien um 1900 im Kreuzgang des Stiftes Heiligenkreuz

Untersuchung, Bestandsklärung und Musterrestaurierung

Diplomarbeit

Im Zentrum der vorliegenden Arbeit stehen Glasmalereien im Kreuzgang des Stiftes Heiligenkreuz. Diese wurden nach den mittelalterlichen Vorbildern gefertigt und gehören zum bedeutendsten Glasmalereibestand um 1900 in Österreich. Schwerpunkte bilden die Auseinandersetzung mit ihrer Geschichte und Restauriergeschichte. Im Rahmen einer konservatorischen Bestandsaufnahme werden Bestand und Zustand erfasst. Die Zusammensetzung der Gläser und der Emailfarben sowie die vorliegenden Schadensursachen werden mithilfe naturwissenschaftlicher Untersuchungen geklärt. Darauf baut das Konzept für die Konservierung und Restaurierung auf. Der Schwerpunkt liegt auf der Klebung gebrochener Gläser, der Herstellung von Glasergänzungen sowie der Festigung von Emailfarben. Die praktische Umsetzung erfolgt im Rahmen einer Musterrestaurierung in Joch VI des Südflügels.

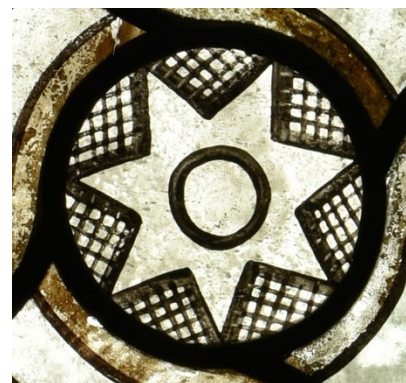
Die schwarze Emailfarbe wurde für die Konturierung der Ornamentformen und auch für die Gestaltung der Hintergründe verwendet (siehe Abb. 64).

Abb. 64: schwarze Emailfarbe, Detail aus Bleifeld 1b

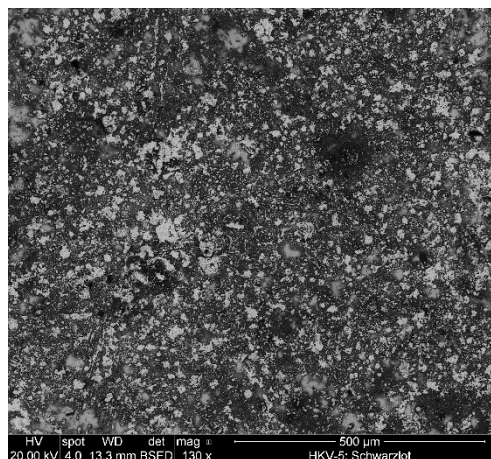
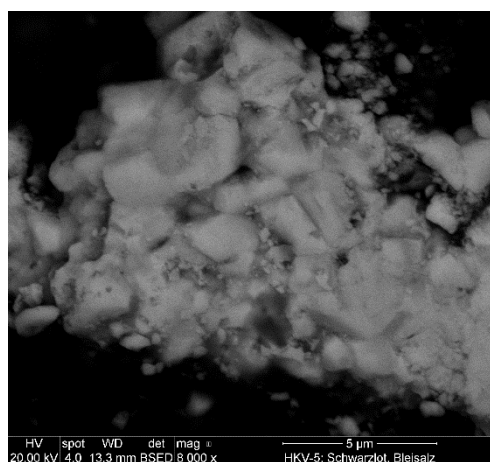
Durch REM-EDS Aufnahmen konnten kristalline Bleiverbindungen festgestellt werden (siehe Abb. 65 und 66).<sup>229</sup> Die Kristalle entstanden vermutlich während des langsamen Abkühlens der Emailfarbe nach dem Brand. Dieses Phänomen wird als Entglasung bezeichnet.<sup>230</sup>

Abb. 65: schwarze Emailfarbe, Innenseite, BSE-Aufnahme

Abb. 66: schwarze Emailfarbe, Innenseite, BSE-Aufnahme

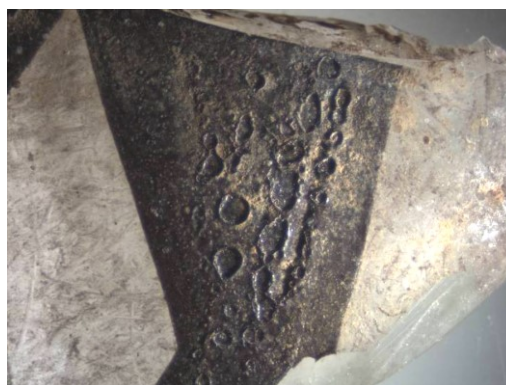
An der Oberfläche der schwarzen Emailfarbe sind Krater zu erkennen (siehe Abb. 67). Diese sind durch Blasenbildungen während des Brennens entstanden. Dafür kann es mehrere Ursachen geben. Dazu konnte eine verunreinigte Glasoberfläche und Emailfarbe beigetragen haben oder die Emailfarbe wurde mit zu hohem Bindemittelanteil aufgebracht, wodurch

Abb. 67: schwarze Emailfarbe mit Kratern, Detail aus Bleifeld 1d

beim Brennen die Blasen entstanden. Zusätzlich könnte auch ein zu schneller Temperaturanstieg und ein zu kurzer Brennzyklus zu den Kratern geführt haben, wodurch Blasen entstanden und die Emailfarbe keine gleichmäßige Schicht ausbilden konnte.<sup>231</sup>

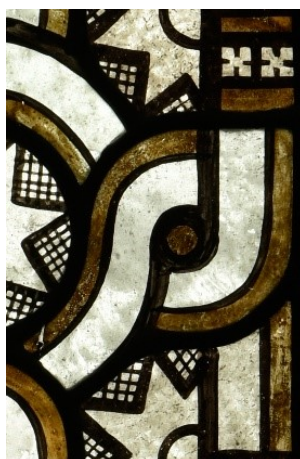
Neben der schwarzen Emailfarbe wurde eine im Durchlicht transluzente, braune Emailfarbe aufgetragen. Die braune Emailfarbe ergänzt die schwarze Emailfarbe an der Innenseite bzw. füllt die schwarz konturierten Flächen aus (siehe Abb.

Abb. 68: Braune Emailfarbe an der Innenseite, Detail aus Bleifeld 1b, Durchlicht

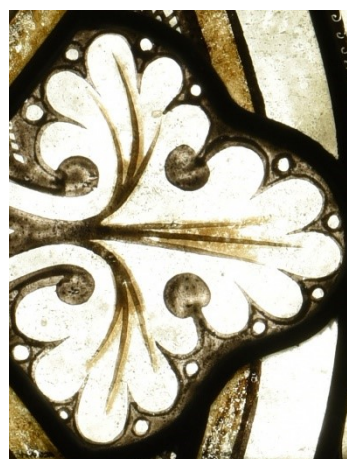
Abb. 69: Braune Emailfarbe an der Außenseite, Detail aus Bleifeld 1d, Durchlicht

68). Auch an der Außenseite wurde eine braune Emailfarbe aufgetragen, um Schattenwirkungen zu erzielen (siehe Abb. 69).

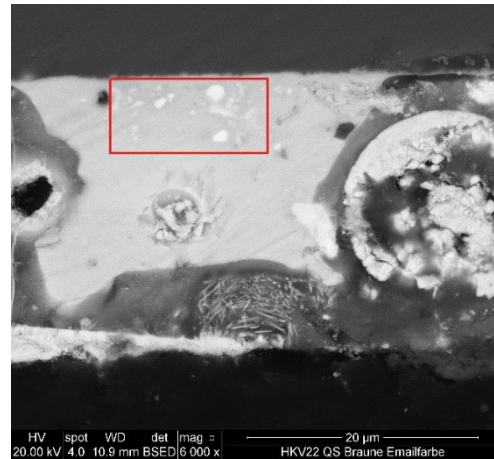
Uranoxid widersteht Temperaturen bis zu 1050°C, wodurch es auch im Querschliff als nicht gelöster Bestandteil zu sehen ist (siehe Abb. 70). Die Färbung hängt von der Uranmenge, dem Uranoxid und den Brennbedingungen ab. Es werden meist die stabilsten Uranoxide,  $\text{UO}_3$  und  $\text{U}_3\text{O}_8$ , für die Färbung von Emails, Glas und Glasuren verwendet.<sup>238</sup>

Abb. 70: Querschliff der braunen Emailfarbe mit Uranpartikel (rot markiert), Innenseite, BSE-Aufnahme

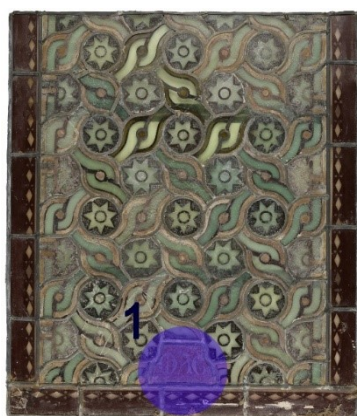
Im Bleifeld 1b wurde der höchste Wert von 100ips (Impuls pro Sekunde) an dem Glas mit der Inschrift „Mag“ durch den Kontaminationsmonitor festgehalten (siehe Abb. 71, blau markierter Bereich 1). Der Ortsdosimeter stellte einen Wert von unter 0,1  $\mu$ Sv/h

fest, wobei der Grenzwert für die höchste Effektivdosis für Einzelpersonen bei 0,5  $\mu$ Sv/h liegt. Am Bleifeld 1d konnte auch an dem Glas mit der Inschrift „Vind“ (siehe Abb. 72, blau markierter Bereich 2) der höchste Wert von 80 ips durch den

Abb. 71: Mit dem Kontaminationsmonitor und Ortsdosimeter detektierter Bereich 1 (blau markiert), Bleifeld 1b

Zusammenfassend ist durch diese Messungen ersichtlich, dass keine besorgniserregende Strahlenbelastung bei den Glasmalereien vorliegt. Eine radioaktive Strahlung geht von der braunen Emailfarbe aus, daher sollte nur mit Mundschutz und Handschuhen an den Glasmalereien gearbeitet werden.<sup>251</sup>

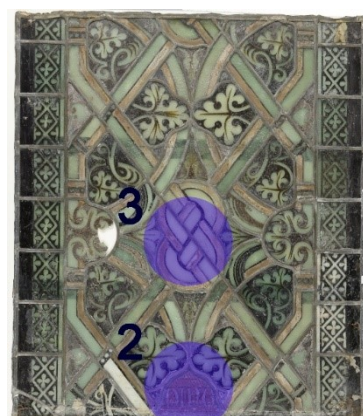
Abb. 72: Mit dem Kontaminationsmonitor und Ortsdosimeter detektierter Bereich 2 und 3 (blau markiert), Bleifeld 1d

Kontaminations-monitor festgestellt werden. Dieser Bereich mit dem Ortsdosimeter ergab wieder einen Wert unter 0,1  $\mu$ Sv/h. Ebenso im selben Bleifeld mittig (siehe Abb. 72, blau markierten Bereich 3) wurden 40 ips mit dem Kontaminationsmonitor und unter 0,1  $\mu$ Sv/h mit dem Ortsdosimeter detektiert.<sup>246</sup>

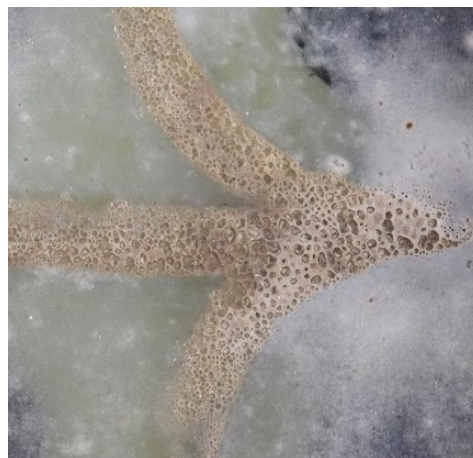
Die braune Emailfarbe weist eine sehr starke Blasenbildung auf (siehe Abb. 73). Diese Blasen entstanden während des Brennens und dafür könnten mehrere Faktoren eine Rolle spielen, wie bereits bei der schwarzen Emailfarbe angeführt. Die Gründe dafür könnten Verunreinigungen, zu hoher Bindemittelanteil, zu hohe Brenntemperatur und kurzer Brennzyklus sein.

Abb. 73: braune Emailfarbe mit starker Blasenbildung unter weißer Emailfarbe, Detail aus Bleifeld 1d

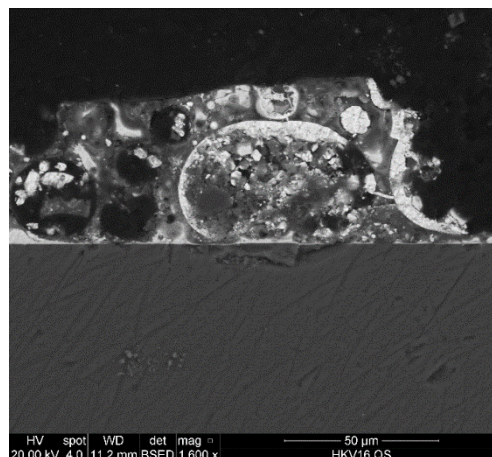
Die Untersuchung der braunen Emailfarbe mittel REM-EDS zeigte kristalline Bleiverbindungen an der Oberfläche wie auch in den Blasen (siehe Abb. 74).<sup>252</sup> Diese Kristalle entstanden vermutlich während des Abkühlens der Emailfarbe, wie es auch bei der schwarzen Emailfarbe vermutet wird.

Abb. 74: Braune und weiße Emailfarbe an der Innenseite, REM-EDS, BSE-Aufnahme

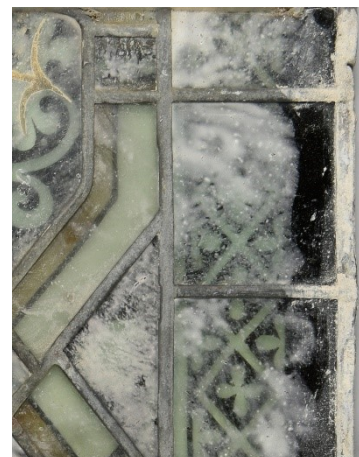
Über der schwarzen und braunen Emailfarbe befindet sich über das gesamte Glas beidseitig eine transluzente, weiße Emailfarbe (siehe Abb. 75). Die mittelalterlichen Gläser weisen eine abgewitterte, durchsichtshemmende Oberfläche auf, welche durch die weiße, flächig aufgetragene Emailfarbe an den Gläsern um 1900 imitiert wird.

Abb. 75: weiße Emailfarbe, Detail aus Bleifeld 1d

geringer ist, als bei der schwarzen und braunen Emailfarbe. Dies lässt einen höheren Schmelzpunkt vermuten. Im gegebenen Fall konnten keine weißlich färbenden Zusätze festgestellt werden. Eine Trübung der Emailfarbe wurde durch die zahlreichen Blasen bewirkt.<sup>255</sup>

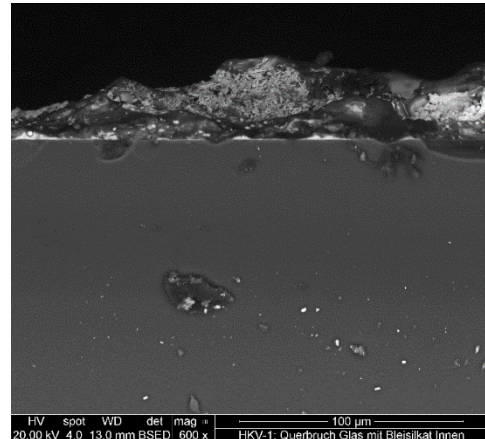
Durch REM-EDS Aufnahmen konnten auch kristalline Bleiverbindungen festgestellt werden (siehe Abb. 76).<sup>256</sup> Die Kristalle entstanden vermutlich während des langsamen Abkühlens der Emailfarbe nach dem Brand, wie es auch bei den anderen Emailfarben vermutet wird. Dieses Phänomen wird als Entglasung bezeichnet.<sup>257</sup>

Abb. 76: Weiße Emailfarbe an der Innenseite, REM-EDS, BSE-Aufnahme

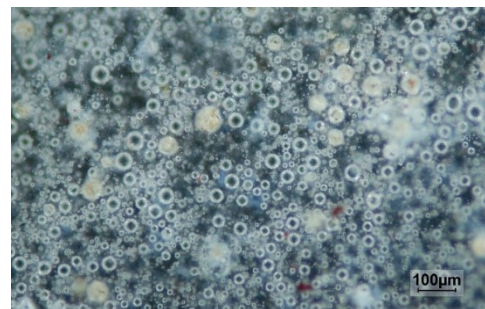
Die weiße Emailfarbe zeigt einige Blasen in der Masse (siehe Abb. 77, 78). Diese Blasen bewirken eine Trübung der Durchsicht. Die Blasenbildung kann, ähnlich wie bei der schwarzen Emailfarbe, durch Verunreinigungen, zu hohem Bindemittelanteil, zu hohe Brenntemperatur oder zu kurzem Brennzyklus entstanden sein.

Abb. 77: Mikroskop-Aufnahme der weißen Emailfarbe an der Innenseite

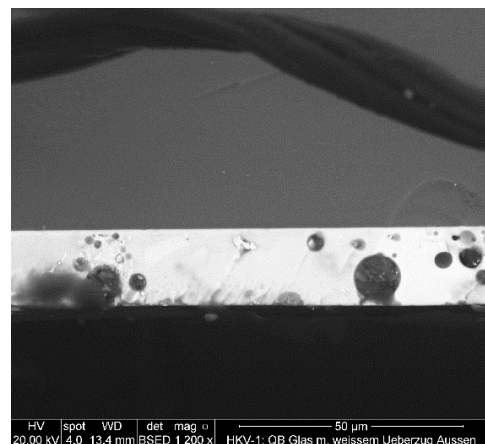
Abb. 78: Weiße Emailfarbe an der Außenseite, REM-EDS, BSE-Aufnahme

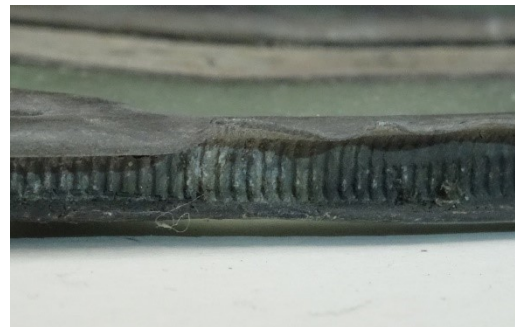
An den Bleiruten in Heiligenkreuz ist eine Riffelung des Bleikerns zu erkennen (siehe Abb. 90). Diese entstand durch die Zahnräder der Bleizugmaschine.<sup>285</sup>

Abb. 90: Detail des Bleikerns, Bleifeld 1d

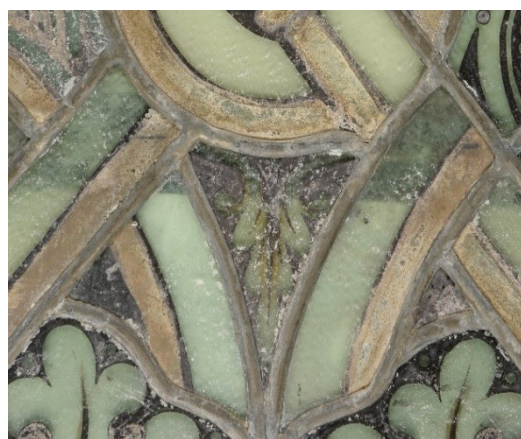
Abb. 93: Verzinnte Bleiruten, Detail aus dem Bleifeld 1d

An den Bleiruten der Glasmalereien in Heiligenkreuz sind keine Lötunkte an den Verbindungen zu erkennen, das gesamte Bleinetz hat eine einheitliche Oberfläche (siehe Abb. 93). Daher wird vermutet, dass die gesamte Oberfläche der Bleiruten mit einem

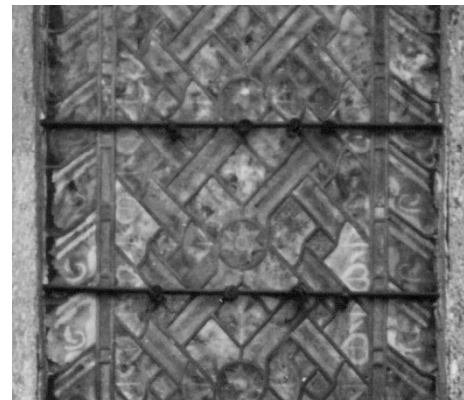
Eine frühe Fotografie der Glasmalereien von 1963 zeigt vermutlich die originalen Windeisen, welche ähnlich zu den heutigen Windeisen ausgeführt wurden und auch durch Bleischnecken am Bleifeld befestigt waren (siehe Abb. 96).

Da sich am Bleinetz der Glasmalereien Rostrückstände befinden, besteht der Verdacht, dass die originalen Sturmeisen aus Eisen waren und wegen der Korrosion getauscht wurden.

Abb. 96: Foto vom Bleifeld 2a, Außenansicht, 1963

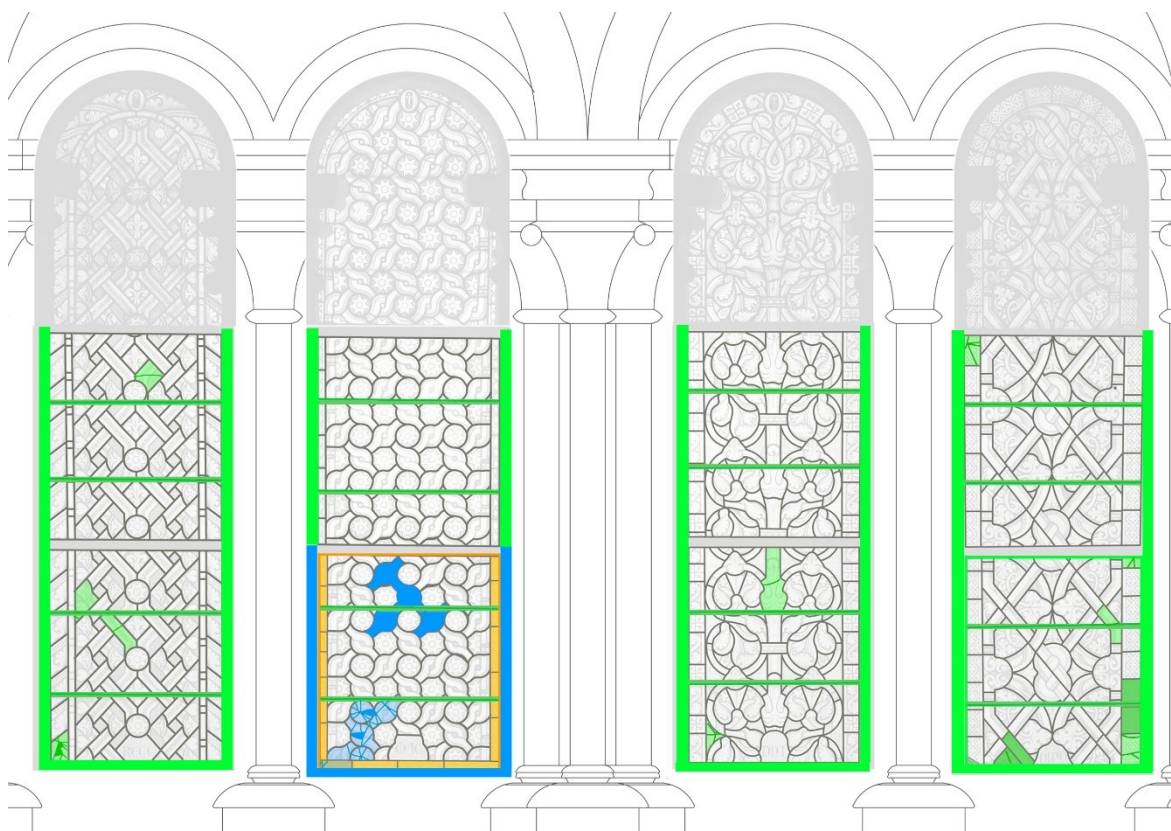
An den Glasmalereien können drei Restaurierungsphasen in den Jahren 1963, 1990 bis 1993 und 2002 anhand von Dokumenten im Stiftsarchiv und im Bundesdenkmalamt belegt werden (siehe Abb. 101).

Abb. 101: Übersicht der Restaurierungseingriffe 1963 (gelb), 1990-93 (grün) und 2002 (blau)

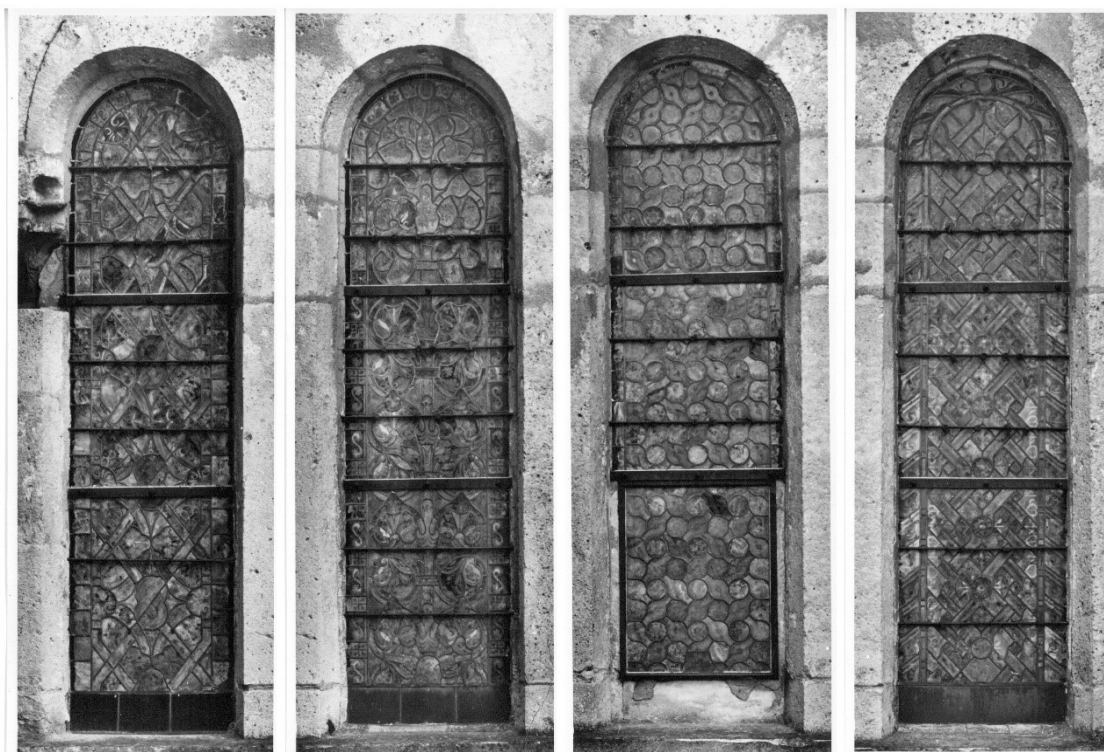
Das früheste aufgefundene Foto der Glasmalereien um 1900 entstand 1963 und befindet sich im Fotoarchiv des Bundesdenkmalamts (siehe Abb. 107). Darauf ist eine Veränderung am Bleifeld 1b im Vergleich zum heutigen Bestand zu erkennen. Dieses Bleifeld war nicht eingeputzt, sondern wurde mit einer Kippmechanik an der Innenseite ausgestattet und konnte dadurch zur Belüftung des Kreuzgangs geöffnet werden (siehe Abb. 102 und 103).

Abb. 102: Fotos der Glasmalereien in Joch VI des Südflügels, Außenansicht, 1963.

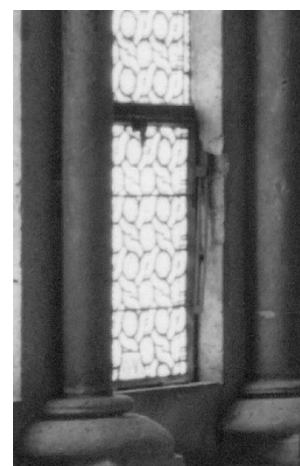
Vermutlich wurde dieses Bleifeld um 1900 als Kippfenster ausgeführt, um einen Luftaustausch zu ermöglichen. Dies war zu dieser Zeit notwendig, da der Kreuzgang auch im Ost- und Westflügel mit einer Verglasung ausgestattet war. Erst 1903 wurde die Verglasung im Westflügel und 1909 die Verglasung im Ostflügel entfernt.<sup>300</sup> Somit waren kippbare Bleifelder überflüssig und die Mechanik wurde entfernt.

Abb. 103: Foto der Kippmechanik des Bleifeldes 1b, Innenansicht, 1963

Im Stiftsarchiv ist belegt, dass 1963 Instandsetzungsarbeiten an den Glasmalereien im Kreuzgang durch die Firma Carl Geyling's Erben durchgeführt wurden.<sup>301</sup> Es gibt leider keine genaue Beschreibung der durchgeführten Maßnahmen. Vermutlich wurden während dieser Arbeiten das Bleifeld 1b ausgebaut

und durch neu eingesetzte Gläser und Bleiruten am Rand vergrößert. Erst dadurch konnte das Bleifeld im Steinfalz eingeputzt werden. Diese Vermutung kommt daher, dass die Glasmalereien um 1990 bereits eingeputzt waren und keine weiteren Restaurierungen in der Zwischenzeit belegt sind.

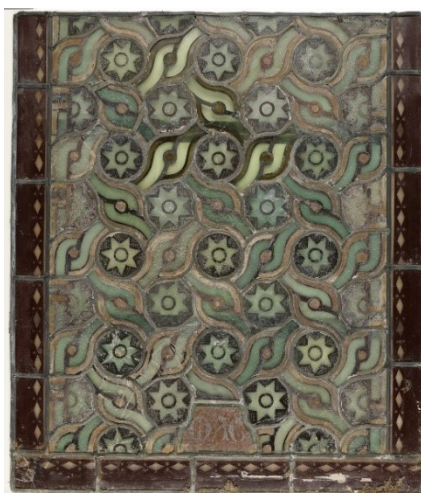
Abb. 104: Vermutlich 1963 eingesetzt  
Gläser am Bleifeldrand, Bleifeld 1b,  
Innenansicht, Auflicht

An der Innenseite wurde eine dunkelbraune Emailfarbe aufgebracht (siehe Abb. 104),  
welche im Durchlicht schwarz erscheint und im Durchlicht nicht von den originalen  
schwarz bemalten Gläsern im Bleifeld 2b unterschieden werden können (siehe Abb.  
105).

Zusätzlich wurde durch die REM-EDS Untersuchung ersichtlich, dass eine weiße  
Emailfarbe an der Außenseite aufgetragen wurde.  
Durch diese flächig aufgetragene Emailfarbe wird  
wieder die Durchsicht verringert, wie es auch die weiße  
Emailfarbe an den originalen Gläsern bewirkt.<sup>303</sup>

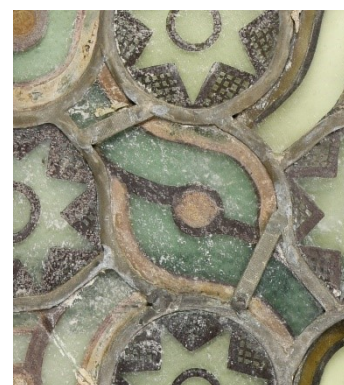
Weitere Maßnahmen während der  
Restaurierungsphase 1963 könnte die Sicherung  
gebrochener Gläser beinhalten. Dazu wurden im  
Bleifeld 1b gebrochene Gläser durch angelötete  
Deckbleie<sup>304</sup> gesichert (siehe Abb. 106).

Abb. 106: Sicherung der  
Glasbrüche durch Deckbleie

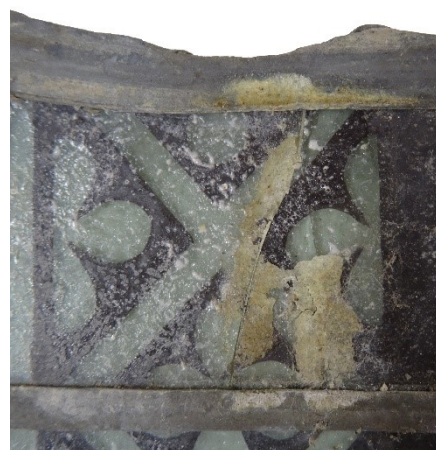
Geklebte Gläser konnten in den Bleefeldern 1a, 2a, 1c, 1d, und 2d festgestellt werden. Der Kleber wurde sehr großzügig aufgetragen, teilweise auch über den Bleiruten (siehe Abb. 107). Durch eine FTIR-Untersuchung konnte festgestellt werden, dass es sich um Epoxidharz als Klebemittel handelt.<sup>309</sup>

Abb. 107: Klebung eines Glases, vermutlich zwischen 1990-93, Bleifeld 1d, Innenansicht

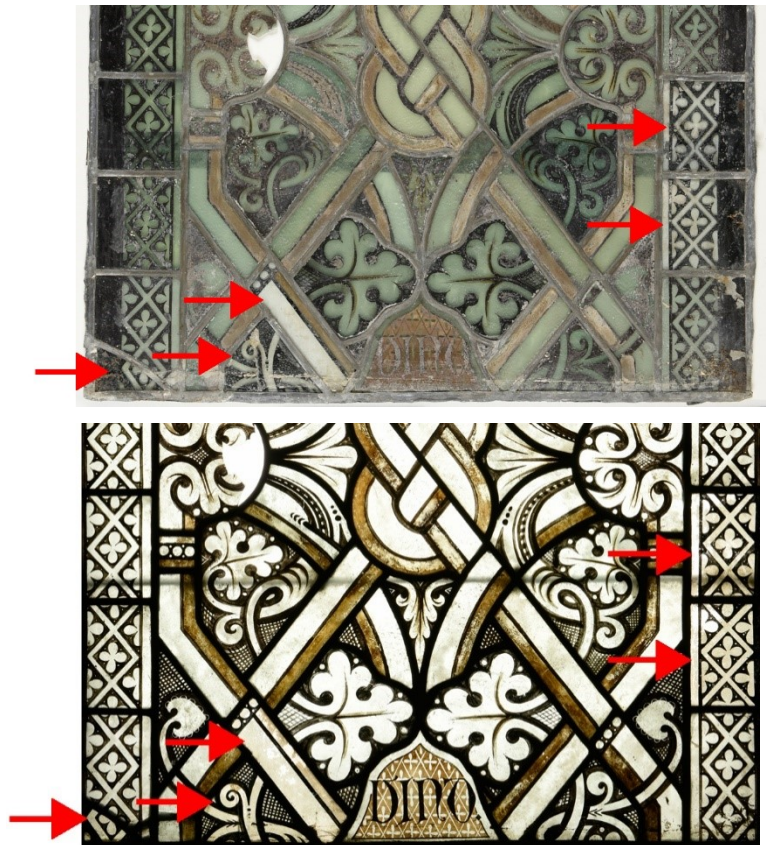
Im Auflicht sind die neueren Gläser von 1990- 1993 erkennbar, aber im Durchlicht passen sie sich gut den originalen Gläsern an (siehe Abb. 108).

Abb. 108: Erneuerte Gläser, vermutlich 1990-1993, Bleifeld 1d, im Auflicht (oben), Durchlicht (unten), Innenansicht

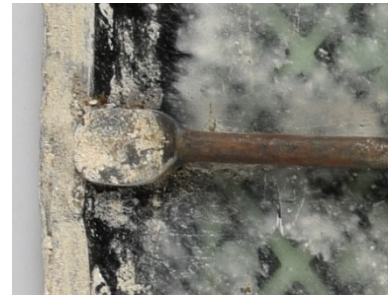
Der Rundstab wurde an den Enden zu flachen Laschen geformt (siehe Abb. 109). Diese wurden zusammen mit dem Bleifeld eingeputzt und bieten durch ihre Form eine größere Auflagefläche als der Rundstab, wodurch das gesamte Bleifeld besseren Halt bekam.

Abb. 109: Ende des Windeisens, flache Lasche, Bleifeld 1d

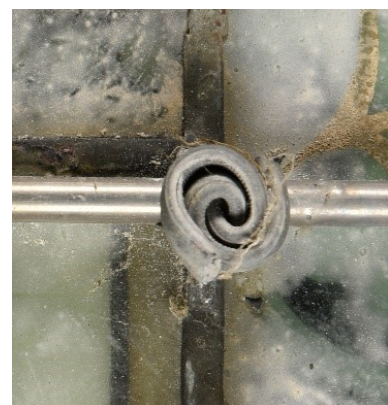
Für die Befestigung der Windeisen am Bleifeld wurden vier oder fünf flach gewalzte Bleiruten in einer Ebene am Bleinetz angelötet. Diese Bleiruten wurden dann um das Windeisen gebogen und die Enden zu einer Schnecke gedreht (siehe Abb. 110).

Abb. 110: Bleischnecke, Bleifeld 1d

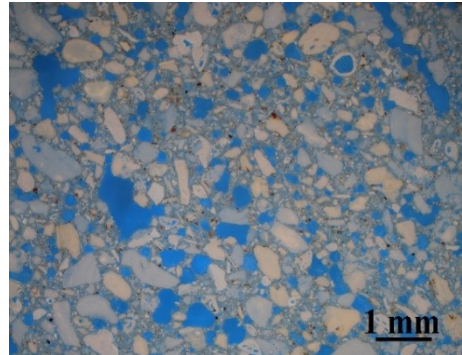
Um das Bindemittel und die Zuschläge des Mörtels zu identifizieren, wurde ein Dünnschliff angefertigt und mittel Stereomikroskop und REM-EDS untersucht. Es konnte festgestellt werden, dass es sich um einen hydraulischen Kalkmörtel mit Hüttensandzusatz handelt. Als Bindemittel dienen Kalk, Zement und Hüttensand und als Zuschlag wurde Kalkstein aus dem Leithagebirge, sogenannter Leithakalk, hinzugeben. Der Mörtel ist feinporig und homogen (siehe Abb. 111).<sup>311</sup>

Abb. 111: Dünnschliff des Mörtels von Bleifeld 1d

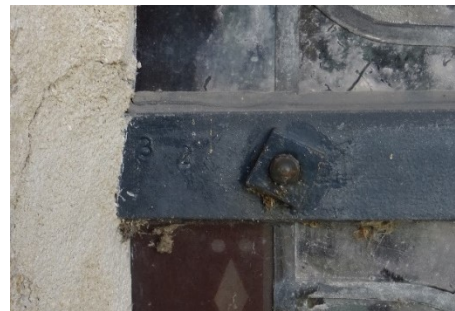
Nachdem der Mörtel ausgehärtet war, wurde während dieser Restaurierungsphase Silikon zwischen Deckschienen und Bleifeldern als Abdichtung eingestrichen (siehe Abb. 112).

Abb. 112: Silikonabdichtung zwischen Deckschiene und Bleifeld

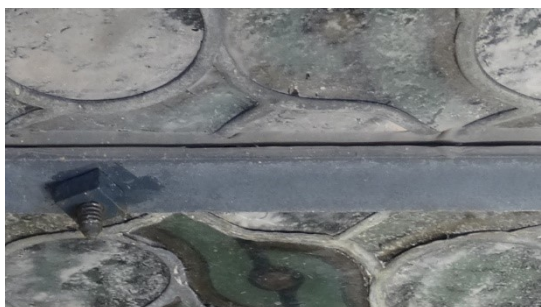
Ebenso spricht für diese Vermutung, dass die Silikonfuge zwischen Bleifeld 1b und 2b und Deckschiene durchschnitten ist (siehe Abb. 113).

Abb. 113: Durchschnittenene Silikonfuge, Bleifeld 1b

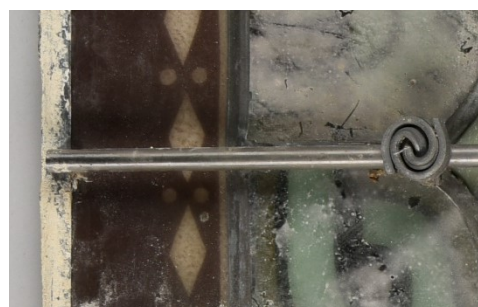
Abb. 114: Abgeschnittenes Windeisen, Bleifeld 1b

Zusätzlich sind an diesem Bleifeld die Laschen der Windeisen abgeschnitten worden, was wieder ein Indiz für den Ausbau im Jahr 2002 ist (siehe Abb. 114).

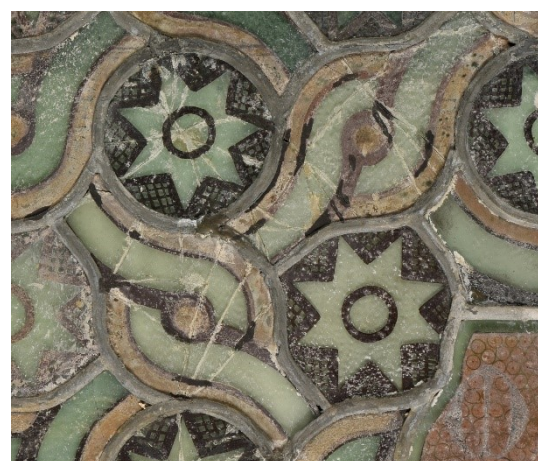
Die Klebung an den originalen Gläsern wurde genauer ausgeführt, als in den 1990er Jahren. Durch eine FTIR-Untersuchung konnte festgestellt werden, dass es sich um Epoxidharz als Klebemittel handelt.<sup>314</sup> Entlang der

Abb. 115: Geklebte und retuschierte Gläser

geklebten Bruchstelle gab es Verluste der Emailfarben, welche vermutlich auch in dieser Restaurierungsphase retuschiert wurden. Durch die Untersuchung mittels FTIR konnte festgestellt werden, dass es sich um Acrylfarben als Retuschemedium handelt (siehe Abb. 115).<sup>315</sup>

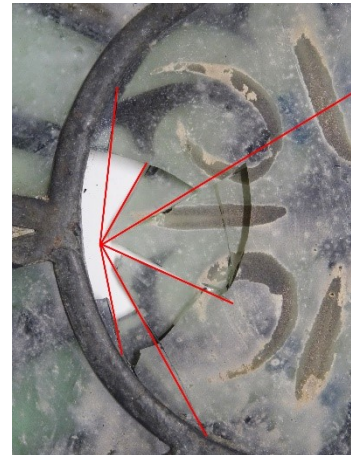
Es befinden sich Brüche in den Gläsern, welche sternförmig von einem Punkt ausgehen. Diese Gläser sind mehrfach gebrochen. Aufgrund des Schadenbildes kann daraus geschlossen werden, dass dafür ein punktueller Druck verantwortlich war (siehe Abb. 119).

Abb. 119: Brüche im Glas ausgehend von einem Punkt, Bleifeld 1d

Die Ursache für dieses Schadenbild könnten Arbeiten im angrenzenden Garten sein, z. B. könnte ein Stein beim Rasenmähen auf das Glas getroffen sein. Diese Vermutung wird bestärkt, da Bruchstücke von einem Glas an der Innenseite des Fensters lagen.<sup>318</sup>

Durch diese mehrmals gebrochenen Gläser besteht Verlustgefahr einzelner Glasbruchstücke. Im Bleifeld 1d sind dadurch bereits gebrochene Glasstücke aus dem Bleinetz gefallen, aber nicht alle Bruchstücke konnten aufgefunden werden.

Konservatorische Maßnahmen sind durch die entstandenen mechanischen Schäden für die Bestandserhaltung notwendig. Auch präventive Maßnahmen wie das Einsetzen von Rasenmärobotern wäre wichtig, um weitere Schäden zu verhindern.

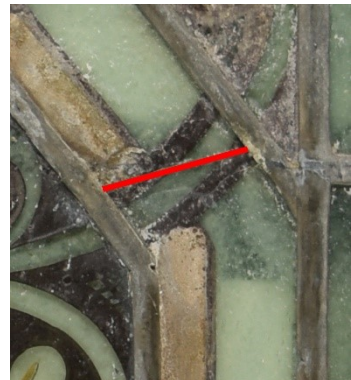
Es gibt auch Glasbrüche, welche als Einzelsprünge in gerader oder leicht gebogener Linie verlaufen. Sie könnten durch Druck auf die Glasfläche oder die Glaskante entstanden sein (siehe Abb. 120).

Abb. 120: Gerader Einzelsprung im Glas

Die Schadensursache für gebrochene Gläser könnte auch auf die hohe Besucheranzahl in Heiligenkreuz zurückzuführen sein. Im Kreuzgang finden mehrmals täglich Führungen mit Gruppen statt. Da sich die unteren Bleifelder auf Brusthöhe befinden, ist die Gefahr mechanischer Einwirkungen, beispielsweise durch Rucksäcke und Berührungen bei diesen Gläsern erhöht.

Bereits 2002 empfahl Thomas Huss, Restaurator im Bundesdenkmalamt, aufgrund der festgestellten Schäden im Kreuzgang, welche durch Druckbelastung von unachtsamen Besuchern stammen könnten, die untersten Bleifelder durch ein Schutzglas an der Innenseite zu schützen.<sup>319</sup>

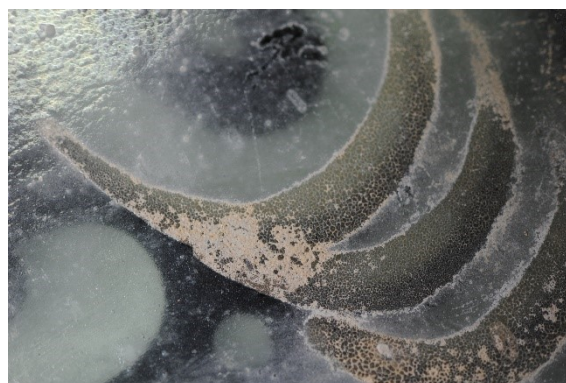
Aus der Tabelle 2 wird ersichtlich, dass die braune Emailfarbe in schlechtem Zustand ist und vor allem an den Bleifeldern 1b, 2b, 1d und 2d bereits erhebliche Verluste aufweist (siehe Abb. 121 und 122).

Abb. 121: Verluste der braunen Emailfarbe, Außenseite, Auflicht

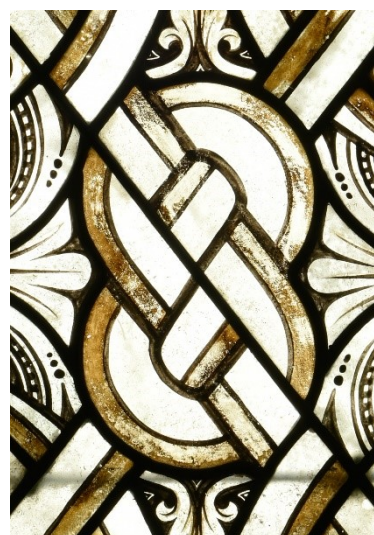
Abb. 122: Verluste der braune Emailfarbe, Innenseite, Durchlicht

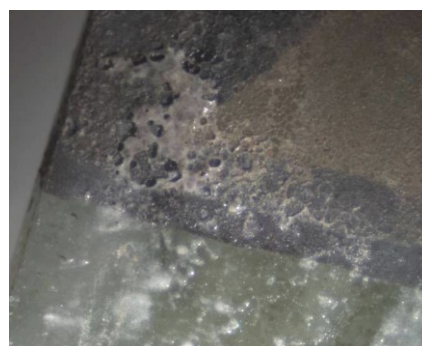
Wie an den Bereichen, wo die weiße Emailfarbe über der braunen Emailfarbe liegt. Dort ist die weiße Emailfarbe nur noch fragmentarisch erhalten (siehe Abb. 123).

Da nicht alle Bleifelder mit brauner Emailfarbe dieselbe Blasenbildung zeigen, ist diese vermutlich vor allem auf den Brennvorgang zurück zu führen und weniger auf die Emailfarbe selbst.

Abb. 123: Fragmentarisch erhaltene weiße Emailfarbe über der braunen Emailfarbe, Innenseite

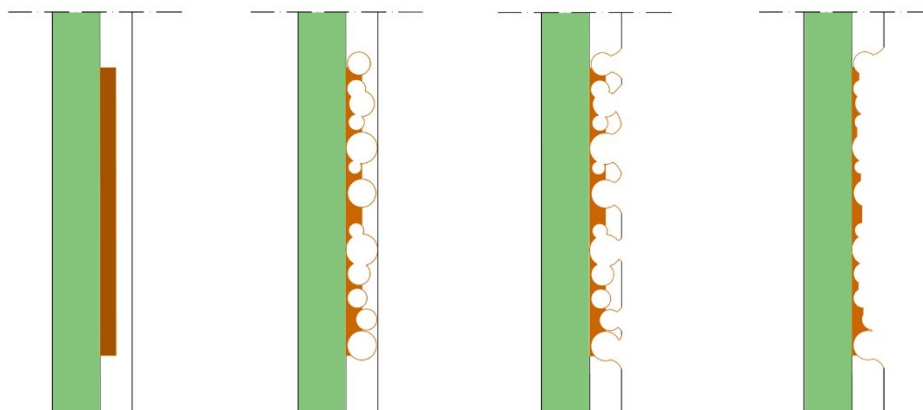
Manche Blasen sind aufgeplatzt und haben nach dem Abkühlen eine poröse Struktur hinterlassen. Die Emailpartien, welche nur noch punktuell mit der am Glas anhaftenden Emailfarbe verbunden sind, sind sehr gefährdet. Die Folge sind Verluste dieser Emailpartien, welche die vorhandenen Belastungen der Witterung, des Winddrucks, der Sonneneinstrahlung oder der Reinigung nicht standgehalten haben (siehe Abb. 124)

Abb. 124: Schematische Darstellung der Emailfarbenverluste: 1. braune und weiße Emailfarben vor dem Brand, 2. Blasenbildung während des Brandes, 3. Aufgeplatzte Blasen nach dem Brand, 4. Verluste der Emailfarben

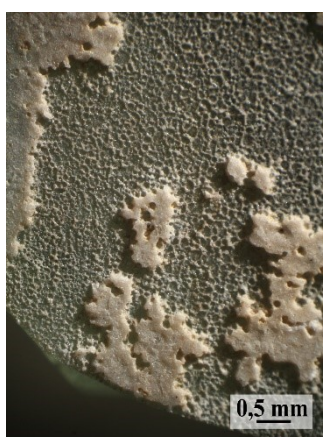
Durch die flächigen Verluste hat sich an der Oberfläche eine netzartige Struktur gebildet (siehe Abb. 126, 127).

Abb. 126: braune Emailfarbe, Innenseite, Streiflicht

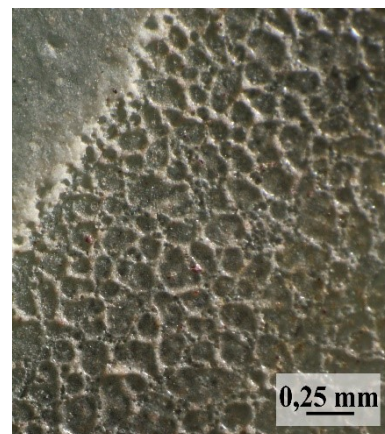
Abb. 127: weiße Emailfarbe über brauner Emailfarbe, Außenseite, Streiflicht

In Abbildung 127 ist zu erkennen, dass die Emailfarben teilweise nur noch inselförmig erhalten sind. Diese Bereiche sind sehr stark gefährdet und zeigen auch Mikrorisse (siehe Abb. 128).

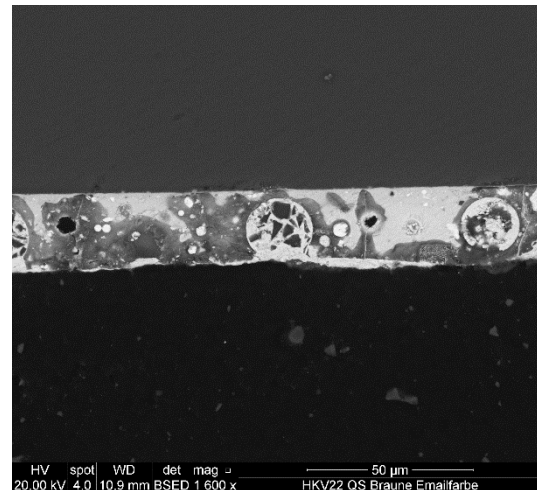
Um zu prüfen, ob auch die Gläser im Stift Heiligenkreuz ausgelaugte Bereiche zeigen, wurden Querschliffe am REM-EDS untersucht. Es konnte ein homogener Glasquerschnitt mit derselben Glaszusammensetzung an der inneren (siehe Abb. 132) und an der äußeren (siehe Abb. 133) Glasoberfläche festgestellt werden. Die Emailfarben zeigen hingegen eine Inhomogenität, welche aber während des Brandes entstand. Eine Auslaugung von Bestandteilen aus den Emailfarbschichten konnte nicht festgestellt werden.<sup>337</sup>

Abb. 132: Querschliff der Glasoberfläche (oben) mit Emailfarbe (unten), Innen

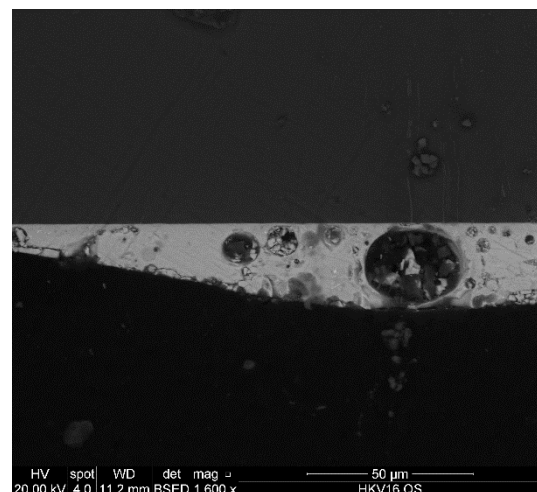
Abb. 133: Querschliff der Glasoberfläche (oben) mit Emailfarbe (unten), Außen

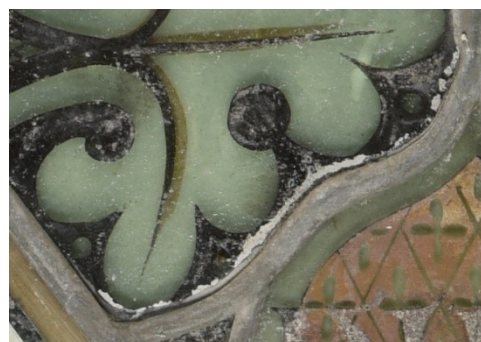
An der Glasoberfläche entlang der Bleiruten haben sich weißliche Krusten abgelagert (siehe Abb. 134). Durch eine FTIR-Untersuchung konnte festgestellt werden, dass es sich dabei um Gips handelt.<sup>339</sup>

Abb. 134: Gipskruste am Glas entlang der Bleirute, Bleifeld 1d

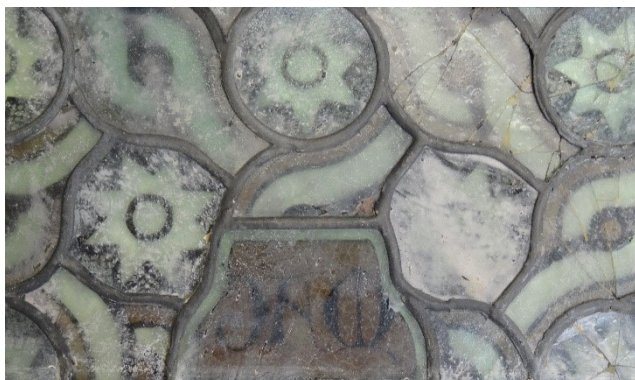
mittels Zinn-Blei-Legierung verzinnten Bleiruten weisen eine weißlich-graue Oberfläche auf. Diese besteht aus vermutlich korrosionshemmenden Zinn- und Bleioxiden sowie Bleikarbonaten, welche sich unter normalen Umweltbedingungen bilden (Abb. 135).<sup>344</sup>

Abb. 135: Bleiruten mit verzinnter Oberfläche

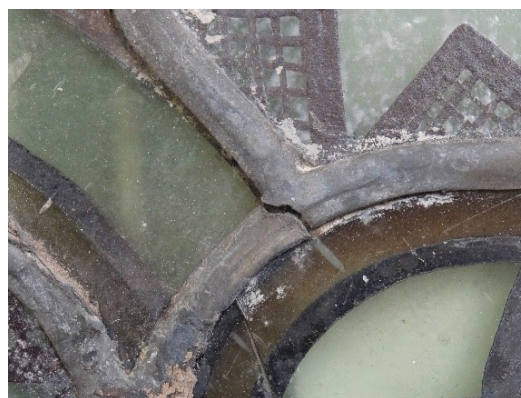
Im Bleifeld 1d finden sich mehrere Bleibrüche. Als Bleibruch wird ein durchbrochener oder eingerissener Bleiquerschnitt einer Bleirute bezeichnet.<sup>345</sup>

Das Blei brach vermutlich aufgrund einer Metallermüdung. Er ist das Ergebnis von Verformung und Wärmeausdehnung, wodurch das sonst so flexible Blei erschöpft, spröde wird und dadurch bricht.<sup>346</sup> Der Grund für die Verformung und Brüche war vermutlich das Einsetzen neuer Gläser (siehe Abb. 136).

Abb. 136: Bleibruch neben einem erneuerten Glas (rechts unten)

Durch den Bleibruch wird die Lastübertragung des Bleifeldes über die Bleiruten unterbrochen. Dadurch werden umliegende Bereiche stärker belastet, und es kann zu weiteren Schäden kommen. Zusätzlich wird dadurch die Stabilität des Bleifeldes beeinträchtigt.<sup>347</sup>

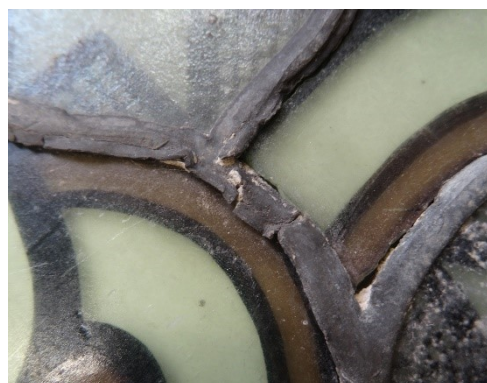
Ebenso gibt es eingerissene und deformierte Bleiflanschen rund um die erneuerten Gläser (siehe Abb. 138).

Abb. 138: Eingerissene Bleiruten und Deformierungen

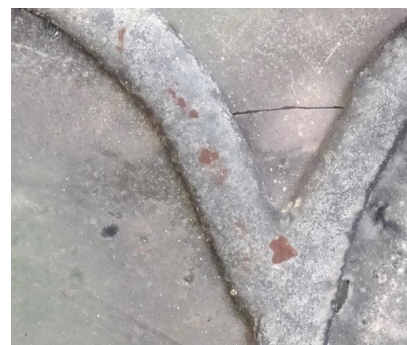
Zusätzlich befinden sich an der Außenseite der Bleiruten rote Punkte (siehe Abb. 139). Da diese vereinzelt und unregelmäßig vorliegen, sind sie vermutlich Rückstände der originalen korrodierten Windeisen, welche bei der Restaurierung zwischen 1990-93 ausgetauscht wurden. Diese Rost-Rückstände zeigen keine korrosionsfördernden Erscheinungen an der Verzinnung und beeinträchtigen die Bleiruten nur optisch.

Abb. 139: Rote Rostrückstände an der Bleirute

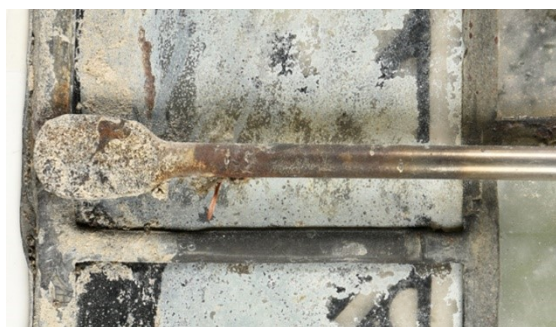
Die Laschen der Windeisen, welche im eingebauten Zustand vom Mörtel umhüllt sind, weisen eine Oxidschicht auf (siehe Abb. 140). Bei rostfreiem Stahl wirkt die Oxidschicht schützend und verhindert ein Durchrosten des Windeisens.<sup>349</sup> Daher sind keine konservatorischen Maßnahmen diesbezüglich notwendig.

Abb. 140: korrodierte Lasche des Windeisens

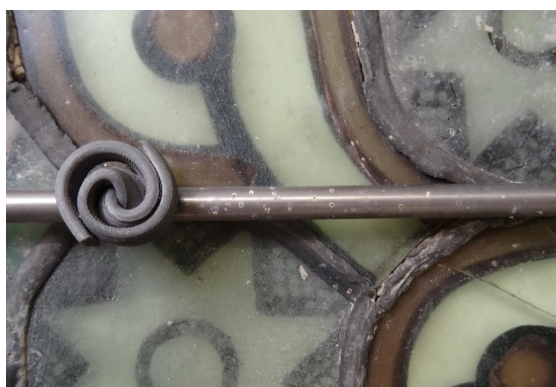
Es befinden sich an den Windeisen und Bleischnecken Insektenkot (siehe Abb. 141) und Spinnweben mit organischen Ablagerungen (siehe Abb. 142), welche die Korrosion fördern können und die Bleifelder auch optisch beeinträchtigen.

Abb. 141: Insektenkot am Windeisen

Daher ist auch an den Windeisen eine Reinigung durchzuführen.

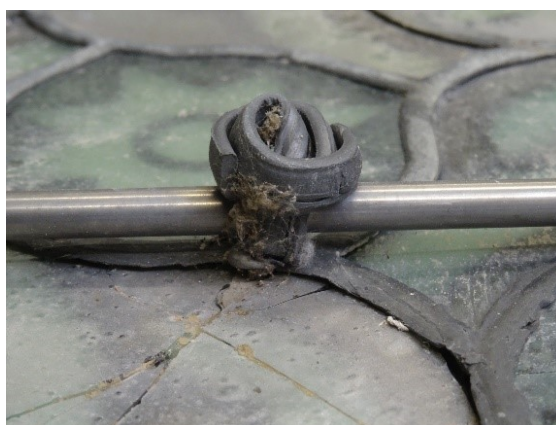
Abb. 142: Spinnweben mit organischen Ablagerungen an einer Bleischnecke

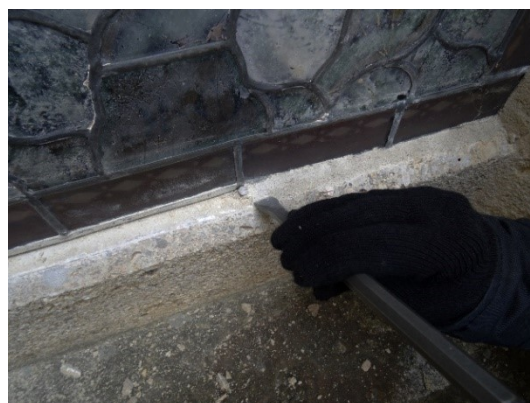
Abb. 150: Abschlagen des Mörtels

Zuerst wurde der Mörtel um die auszubauenden Bleifelder mit Hammer und Meißel abgeschlagen (siehe Abb. 150). An den Bereichen, wo der Mörtel während des Abschlagens gegen das Glas zu springen drohte, wurde das Bleifeld mit einem Karton abgedeckt. Der Mörtel im Bleifeld 1d konnte mit wenigen Schlägen entfernt werden. Dagegen war der Mörtel im Bleifeld 1b härter und dichter, weshalb er stärker bearbeitet werden musste, bis er sich vom Steinfalz ablöste.

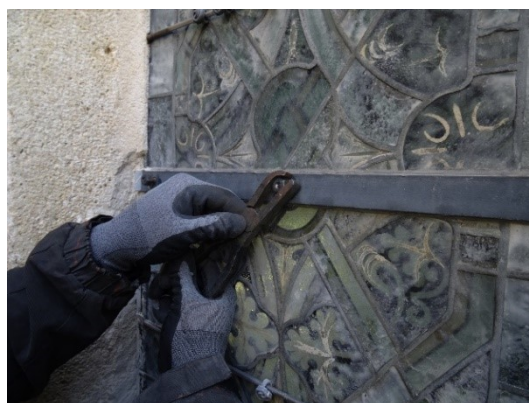
Abb. 151: Abschauben der Muttern vom Sturmeisen

Daraufhin wurde die Silikonabdichtung entlang der Sturmeisen beim Bleifeld 1b mit einem Cuttermesser aufgeschnitten. Beim Bleifeld 1d war die Silikonfuge bereits offen, was vermutlich bei der letzten Restaurierung 2002 geschah. Die Muttern wurden vom Sturmeisen abgeschraubt (siehe Abb. 151), wodurch die Deckschienen abgenommen werden konnten. Danach wurden die Bleifelder aus dem Steinfalz gehoben.

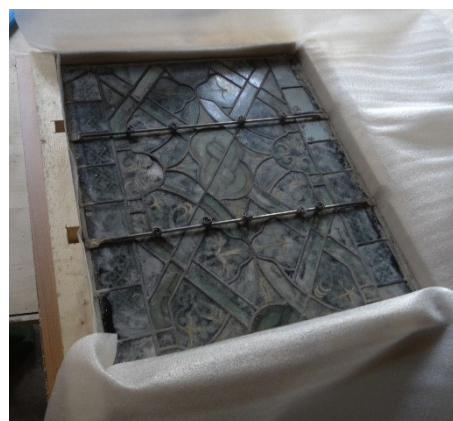
Abb. 152: Ausgebautes Bleifeld 1d in der Transportkiste

Für den Transport wurden die Bleifelder in je eine eigene Transportkiste aus Holz horizontal gelagert. Die Transportkiste wurde noch vor Ort der Größe der Bleifelder angepasst, um ein Verrutschen der Bleifelder in der Kiste zu verhindern (siehe Abb. 152). Zusätzlich wurden die Transportkisten mit PE-Schaumfolie und Ethafoam ausgelegt, um mögliche Vibrationen während des Transportes abzdämpfen (siehe Abb. 153).

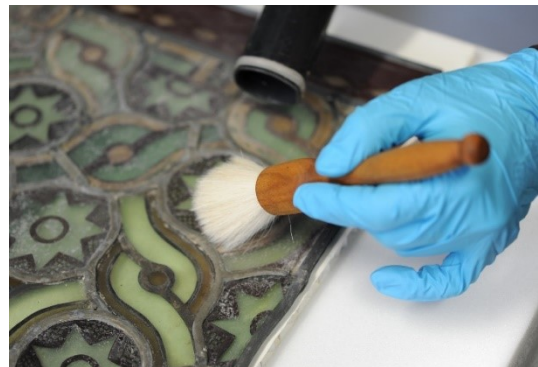
Abb. 155: Reinigung der Oberfläche mit weichem Pinsel und Staubsauger

Die Bleifelder wurden mit weichen Pinseln und einem Staubsauger von losem Staub- und Schmutzaufgaben sowie Spinnweben und anderen organischen Bestandteilen befreit (siehe Abb. 155).

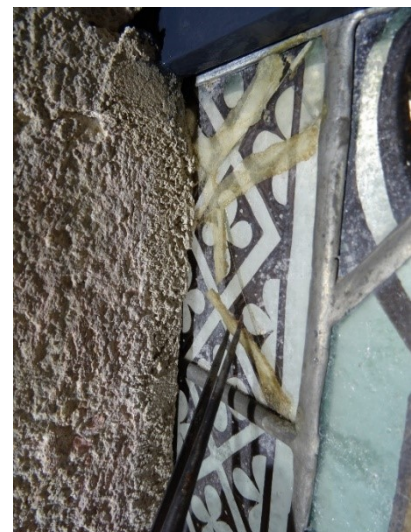
Abb. 156: Entfernen des Klebemittels mit Pinzette

Das spröde und vergilbte Klebemittel aus vorangegangenen Restaurierungen wurde meistens nur mit einer Pinzette vom Glas abgezogen. Dafür bot der überschüssige Auftrag des Klebers genügen Angriffsfläche (siehe Abb. 156). An manchen Bereichen musste zusätzlich mit Skalpell oder Insektennadeln das Klebemittel zwischen den Glasbruchstücken entfernt werden.

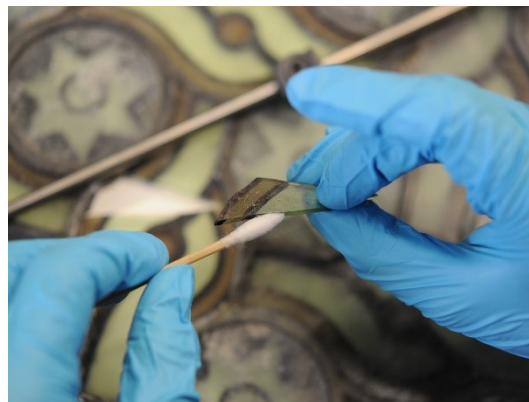
Abb. 157: Reinigung der Glasfragmente mit Wattestäbchen und Aceton

Es konnten Glasbruchstücke aus dem Bleinetz genommen werden. Die Kanten dieser Bruchstücke wurden mit Wattestäbchen und Aceton nachgereinigt (siehe Abb. 157). Die Bruchkanten, bei denen dies nicht möglich war, wurden mit Löschkarton hinterlegt und mit Aceton getränkten Pinsel geschwemmt bis keine Staub- und Schmutzrückstände am Karton mehr sichtbar waren.

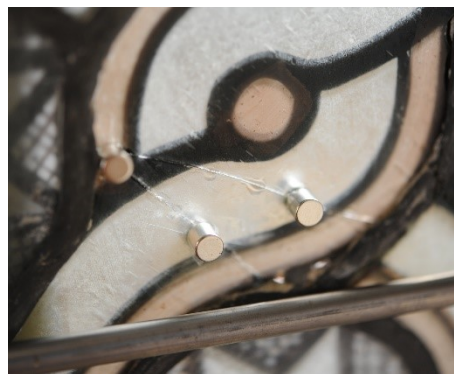
Abb. 159: Magnete entlang der Bruchkanten

Die Glasbruchstücke wurden mit wenigen Klebebandstreifen „Scotch® Transparent“ (Fa. 3M) fixiert. Zusätzlich wurden auch Magnete an der Innen- und Außenseite der Bruchkanten angebracht, um die Glasbruchstücke auszurichten und für die Klebung zu stabilisieren (siehe Abb. 159). Die Magnete wurden mit einem Klebeband beklebt, um die Glasoberfläche zu schützen und ein mögliches ankleben der Magnete durch das Klebemittel zu verhindern.

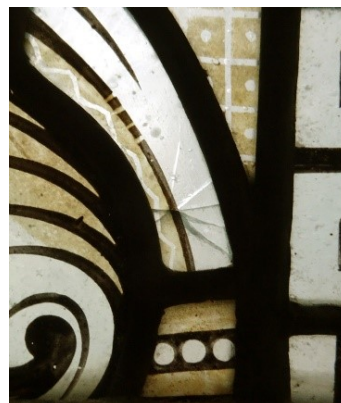
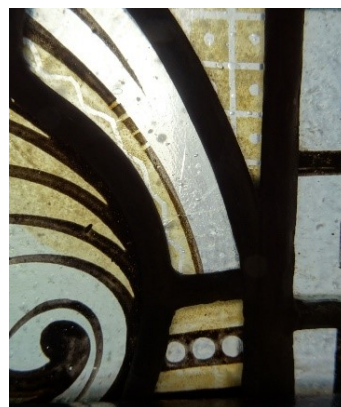
Abb. 160: Gebrochenes Glas vor der Klebung

Abb. 161: Gebrochenes Glas nach der Klebung

Aufgrund der ähnlichen Brechungsindizes von den Gläsern und dem Epoxidharz waren die Glasbrüche nach der Klebung kaum mehr sichtbar (siehe Abb. 160 und 161).

Dann wurde das Epoxidharz punktuell auf einer Seite der Glasbruchkanten aufgetragen und durch die Kapillarwirkung zog sich das Epoxidharz in die Bruchflächen der Gläser.

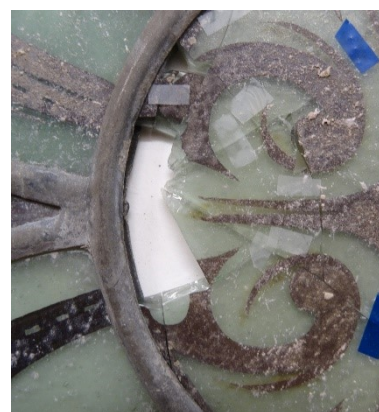
Abb. 162: Fehlstelle im Bleifeld 1b

Zuerst wurden die Umrisse der Fehlstelle auf einen Karton übertragen (siehe Abb. 162) und eine Schablone angefertigt. An diese Schablone wurde die Glasergänzung angepasst. Dazu wurde ein Glas mit ähnlicher Stärke, Farbgebung und Oberflächenbeschaffenheit zum angrenzenden originalen Glas gewählt. Die Schablone wurde auf das ausgewählte Glas gelegt und die Umrisse wurden mit einem Glasschneider zugeschnitten. Kleine Unebenheiten an den Bruchflächen der Ergänzung wurden mit einer Glasschleifmaschine entfernt.

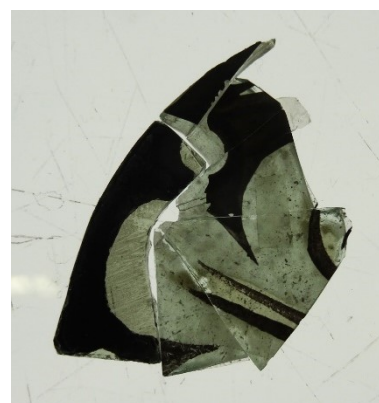
Abb. 163: Glasergänzung (links) neben den originalen Glasbruchstücken

Darauf folgte die Bemalung der Ergänzung mit Emailfarben. Für die Rekonstruktion der schwarzen Emailfarbe wurde die schwarze Emailfarbe „U-F4100“ (Fa. Rüger und Günzel GmbH) mit Wasser und Gummi Arabicum angemischt und mit einem Rotmarderhaarpinsel auf die Glasergänzung aufgebracht (siehe Abb. 163). Nachdem diese Emailfarbe getrocknet war, wurde die Glasergänzung umgedreht und die weiße Emailfarbe „U-F9143“ (Fa. Fa. Rüger und Günzel GmbH) mit Wasser und Gummi Arabicum angemischt. Diese wurde flächig mit einem Rotmarderhaarpinsel aufgetragen und mit einem Dachshaarpinsel vertrieben. Wie in den Richtlinien für die Konservierung und Restaurierung von Glasmalereien vom CVMA vorgegeben, wurde

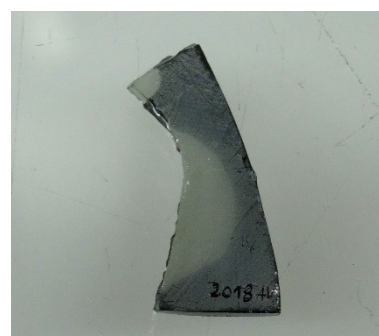
Abb. 164: Außenseite der Glasergänzung mit Kennzeichnung

die Glasergänzung mit einem Datum und Signatur gekennzeichnet. Mithilfe eines Holzstäbchens wurde das Jahr 2018 und die Signatur „AV“ aus der weißen Emailfarbe herausgekratzt (siehe Abb. 164). Anschließend wurden die Emailfarben bei 580°C aufgebrannt.

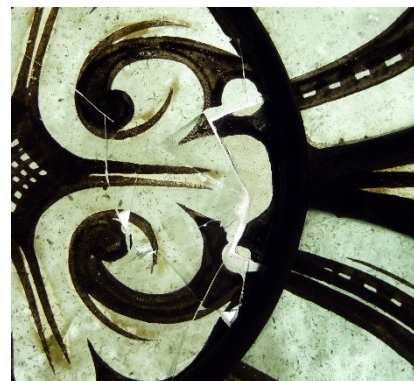
Abb. 165: Eingesetzte Glasergänzung nach der Klebung

Da sich die Glasergänzung auch unterhalb der Bleirute befindet, konnten die umliegenden Bruchstücke erst nach dem Einbringen der Ergänzung eingesetzt werden. Die Ergänzung wurde dann wie ein Glasbruchstück behandelt und zusammen mit den anderen Bruchstücken, wie bereits im vorherigen Kapitel 6.3. Klebung der gebrochenen Gläser beschrieben wurde, geklebt (siehe Abb. 165).

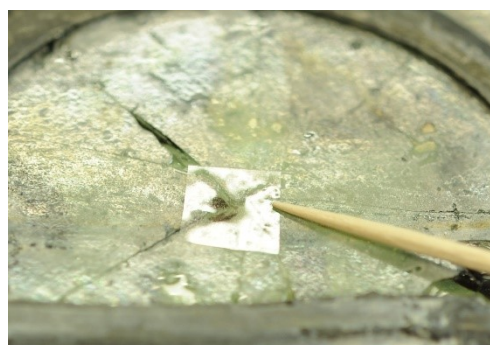
Abb. 166: Einseitige Unterstützung der Fehlstelle mit Klebeband

Die Fehlstellen mussten zuerst für die direkte Füllung vorbereitet werden. Dabei wurde bei den liegend ausgerichteten Bleefeldern eine einseitige Unterstützung angebracht. Es wurde Streifen des Klebebands „Scotch® Transparent“ (Fa. 3M) über den Fehlstellen geklebt (siehe Abb. 166) und dann das Bleifeld für die Füllung der Fehlstellen umgedreht.

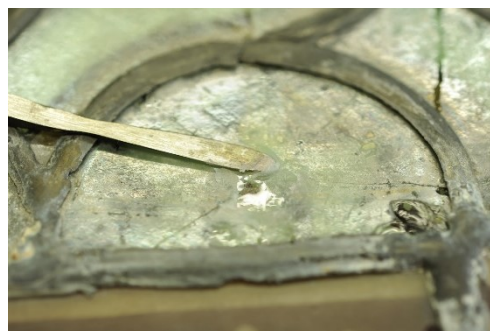
Abb. 167: Abdichten des Klebebandes mit Wachs

Bei dem vertikalen Bleifeld 1c musste eine zweiseitige Unterstützung mit Klebebandstreifen angebracht werden, wobei zwei Kanäle aus Wachsplatten (Fa. KOREST Restaurierungsbedarf, Uta

Drescher-Zeig) eingearbeitet wurden. Ein Kanal für das Einbringen der Ergänzungsmasse und ein Kanal für das Entweichen der Luft.

Zusätzlich wurde der Rand des Klebebands mit Wachs abgedichtet, da die Glasoberfläche etwas uneben war (siehe Abb. 167).

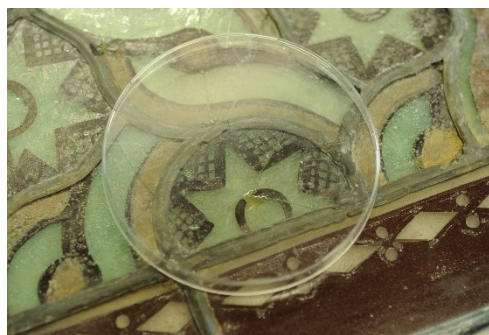
Abb. 168: Abdeckung der Ergänzung während des Aushärtens

Diese Ergänzungsmasse wurde dann direkt in die Fehlstellen eingefüllt und sofort abgedeckt, damit sich so wenig Staubpartikel wie möglich an der Oberfläche sammeln konnten (siehe Abb. 168).

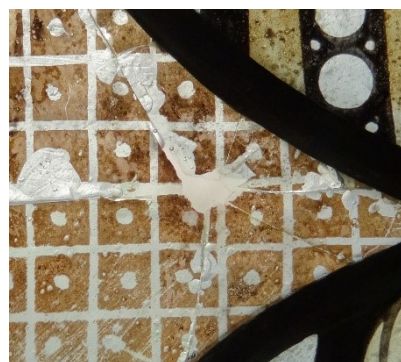
Abb. 169: Kunsthartzergänzung nach der Aushärtung im Bleifeld 1c

Nach der vollständigen Aushärtung des Epoxidharzes wurde die Unterstützung rückstandslos entfernt. Nur an der Ergänzung vor Ort am Bleifeld 1c musste die Oberfläche mit dem Skalpell und Schleifpapier nachgearbeitet werden, um die Epoxidharzrückstände aus den Kanälen der Ergänzung zu entfernen (siehe Abb. 169).

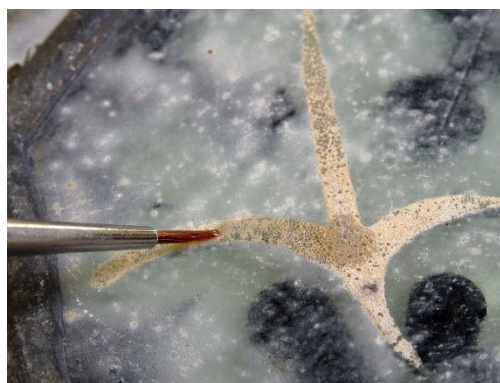
Abb. 170: Festigung der braunen Emailfarbe an der Außenseite

Die braune und die weiße Emailfarbe an der Außenseite der erneuerten Gläser wurden mit dem Hybridpolymer OR-G (Fa. Fraunhofer-Institut für Silicatiforschung ISC) gefestigt. Das OR-G wurde als 40%ige Lösung in Ethylacetat und 2-Butoxyethanol (2:1) von Fraunhofer-Institut für Silicatiforschung ISC geliefert. Für die Anwendung wurde es auf 5% mit demselben Lösungsmittelgemisch verdünnt.

OR-G wurde mit Echthaarpinseln auf den Emailfarben aufgetragen (siehe Abb. 170). Wegen der stärkeren Saugfähigkeit der Emailfarben gegenüber der Emailfarbe an der Innenseite, waren drei bis vier Anwendungen notwendig, bis die Emailfarben gesättigt waren. Zwischen den Anwendungen wurden nach Empfehlung des Fraunhofer-Instituts für Silicatiforschung ISC zwei Tage pausiert.
