# Die Glasmalereien um 1900 im Kreuzgang des Stiftes Heiligenkreuz

Untersuchung, Bestandsklärung und Musterrestaurierung

Diplomarbeit

Im Zentrum der vorliegenden Arbeit stehen Glasmalereien im Kreuzgang des Stiftes Heiligenkreuz. Diese wurden nach den mittelalterlichen Vorbildern gefertigt und gehören zum bedeutendsten Glasmalereibestand um 1900 in Österreich. Schwerpunkte bilden die Auseinandersetzung mit ihrer Geschichte und Restauriergeschichte. Im Rahmen einer konservatorischen Bestandsaufnahme werden Bestand und Zustand erfasst. Die Zusammensetzung der Gläser und der Emailfarben sowie die vorliegenden Schadensursachen werden mithilfe naturwissenschaftlicher Untersuchungen geklärt. Darauf baut das Konzept für die Konservierung und Restaurierung auf. Der Schwerpunkt liegt auf der Klebung gebrochener Gläser, der Herstellung von Glasergänzungen sowie der Festigung von Emailfarben. Die praktische Umsetzung erfolgt im Rahmen einer Musterrestaurierung in Joch VI des Südflügels.

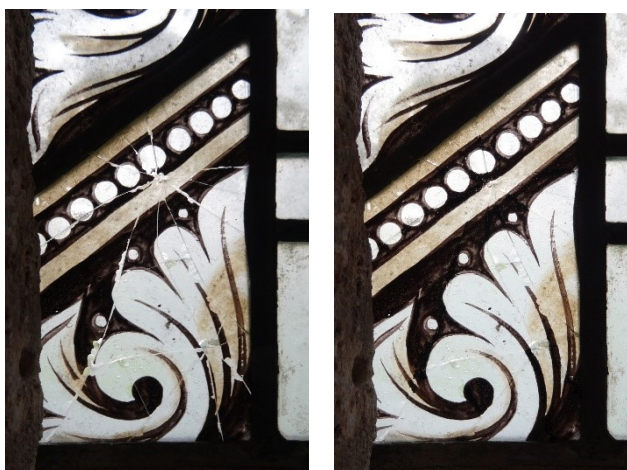
Abb. 171: Gebrochenes Glas nach der Klebung (links) und nach der Retusche (rechts)

Nach der Klebung der gebrochenen Gläser und Ergänzung der Fehlstellen waren diese Schäden kaum mehr sichtbar. Die fehlende Emailfarbe entlang der Brüche und an den Ergänzungen störte das Gesamtbild der Bleifelder und wurde daher retuschiert.

verwendet. Die Kremer Retouching Chips wurden mit Ethylacetat angelöst und mit einem Echthaarpinsel aufgetragen. Die Retusche wurde an der angrenzenden Emailfarbe im Durchlicht angepasst. Im Auflicht ist die Retusche gut von der Emailfarbe zu unterscheiden.

Mithilfe der Retusche konnte das geschädigte Erscheinungsbild deutlich verbessert werden (siehe Abb. 171 und 172).

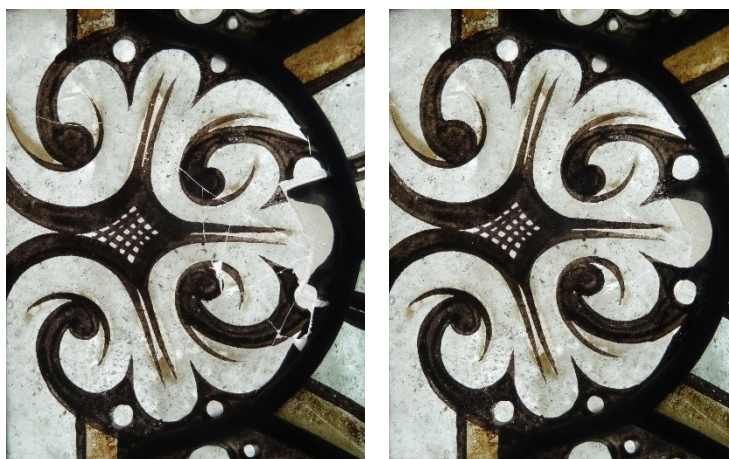
Abb. 172: Gebrochenes Glas mit einer Glasergänzung nach der Klebung (links) und nach der Retusche (rechts)

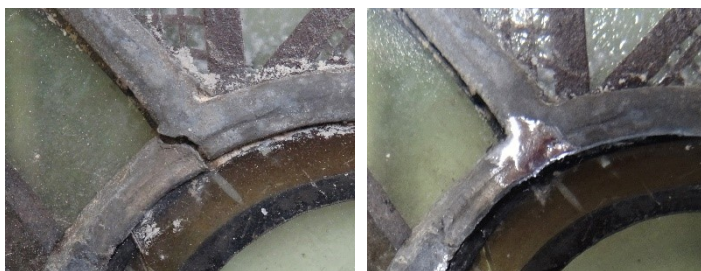
Abb. 173: Bleibruch vor der Lötung (links) und nach der Lötung (rechts)

Dann wurden das Lötzinn 60% (Fa. GLS Spezial- & Farbglashandel GmbH) durch den LötKolben erhitzt, bis es sich verflüssigte und über die Bruchstelle ausgebreitet hatte (siehe Abb. 173). Dies wurde an jeder Bruchstelle auf beiden Seiten des Bleifeldes wiederholt.

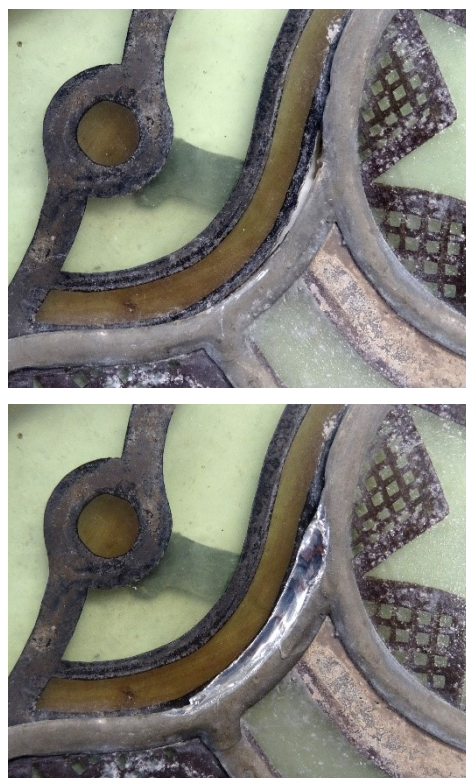
Abb. 174: Vor der Lötung (oben) und nach dem Anlöten eines Bleistreifens (unten)

Es wurden auch Bleistreifen an den Bleiflanschen angelötet, damit die zu klein zugeschnittenen Gläser wieder durch die Bleiruten gehalten werden (siehe Abb. 174).

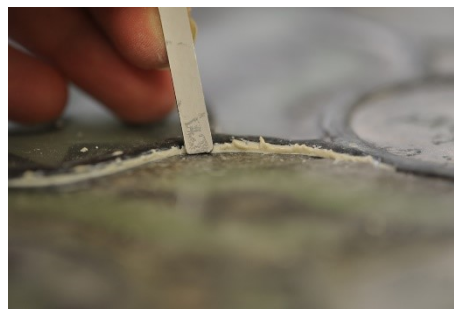
Abb. 175: Einstreichen der Kittmasse mit einer Spachtel

Die Kittmasse wurde dann mit einer Spachtel zwischen Glas und Bleirute eingestrichen (siehe Abb. 175). Daraufhin wurden die Bleiflanschen mit einem Holzklötzchen leicht an das Glas gedrückt, wodurch die überschüssige Kittmasse herausquoll (siehe Abb. 176). Mit einem Holzklötzchen und einer Spachtel wurde die überschüssige Kittmasse abgenommen.

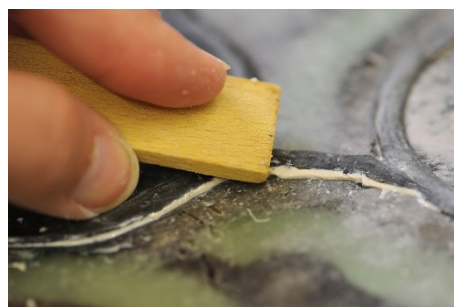
Abb. 176: Niederdrücken des Bleiflanschen mit einem Holzklötzchen

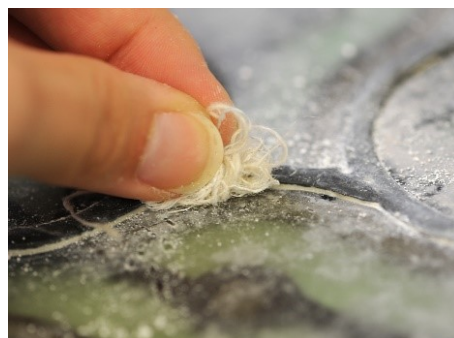
Abb. 177: Nacharbeiten der Kittmasse mit Baumwollfäden und Schlämmkreide

Die Oberfläche der Kittfugen wurde mit Baumwollfäden und Schlämmkreide nachgearbeitet, um das austretende Öl aus der Kittmasse zu binden, damit es sich nicht auf die Glasoberfläche verteilen konnte (siehe Abb. 177).

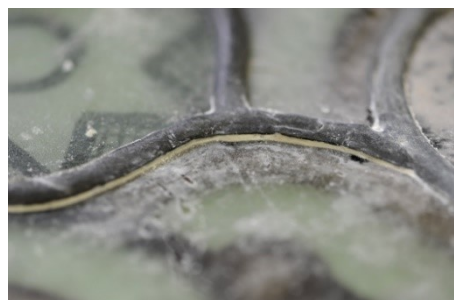
Abb. 178: Kittfuge

Nachdem die Kittmasse angezogen hatte, wurde die lose Schlämmkreide an der Oberfläche abgepinselt (siehe Abb. 178).

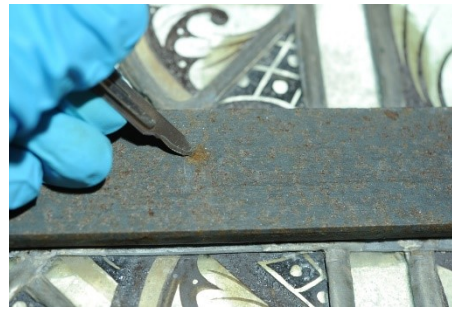
Abb. 179: Abnahme des Anstrichs und Rostreduzierung mit Skalpell

Zur Abnahme des Anstrichs und Rostreduzierung kamen Drahtbürsten aus Stahl, Skalpell und handgeführte Fräsgerät mit rotierendem Stahlrädchen zum Einsatz (siehe Abb. 179). Danach wurde die Oberfläche mit Aceton nachgereinigt.

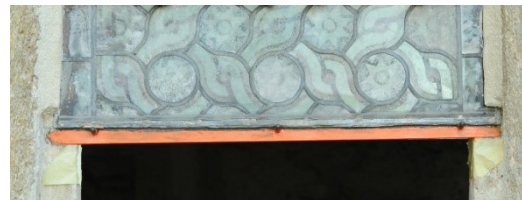
Abb. 180: Sturmeisen nach der Bleiminiumgrundierung, Außenseite

Folgend wurden die Sturmeisen mit einem Korrosionsschutzanstrichsystem versehen. Dabei wurde die erste Bleiminiumgrundierung „Mennige in Leinöl“ (Fa. Fa. Kremer Pigmente GmbH & Co. KG) mit Borstenpinseln gleichmäßig aufgestrichen und dann mit einem weichen Pinsel vertrieben (siehe Abb. 180).

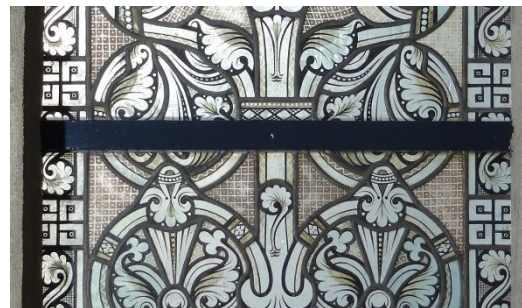
Abb. 181: Sturmeisen nach den Deckanstrichen

Nach ca. einer Woche Trocknung folgten zwei graue Deckanstriche. Für die Deckanstriche wurde Eisenoxidschwarz und Zinkweiß mit Leinölfirnis angerieben und vermischt bis der gewünschte Grauton entstand. Beim zweiten Deckanstrich wurde ein geringer Anteil von 3% Leinölstandöl (Fa. Kremer Pigmente GmbH & Co. KG) hinzugefügt, um die Elastizität des Anstrichs zu erhöhen. Die Deckanstriche wurden beide mit weichen Pinseln gleichmäßig ausgetragen und danach vertrieben. Zwischen den Deckanstrichen wurde eine Woche Trocknungszeit abgewartet (siehe Abb. 181).

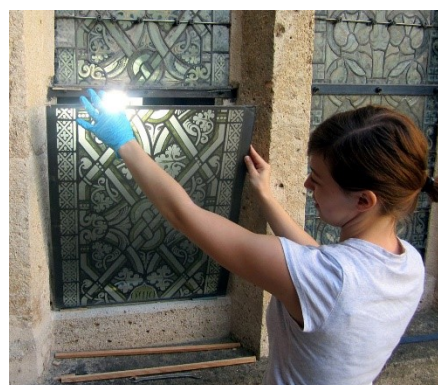
Abb. 182: Ausbau der Floatglasscheiben mit bedruckter Klebefolie

Die vorübergehend eingesetzten Floatglasscheiben wurden aus dem Steinfalz entfernt (siehe Abb. 182).

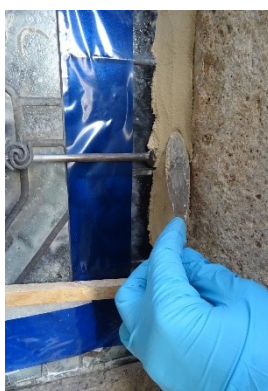
Abb. 183: Auftrag des Mörtels

mm) mit Wasser angemacht und mit einer Spachtel aufgetragen (siehe Abb. 183), sodass die Bleifelder 1b und 1d wieder mit Mörtel eingeputzt waren (siehe Abb. 184).

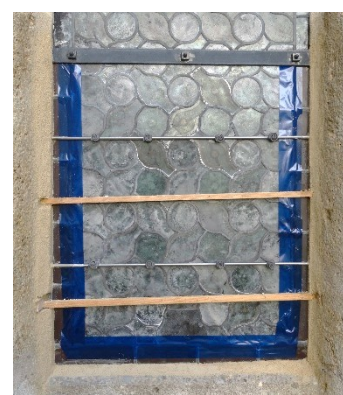
Abb. 184: Bleifeld 1b nach dem Auftrag des Mörtels.

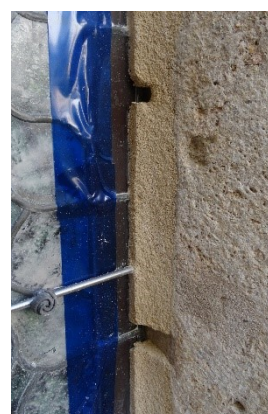
Abb. 185: Lücken im Mörtel durch Holzleisten

Einen Tag nach dem Mörtelauftrag wurden die Holzleisten abgenommen und die entstandenen Lücken im Mörtel aufgefüllt (siehe Abb. 185).

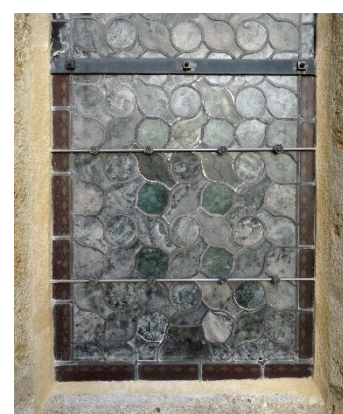
Abb. 186: Bleifeld 1b nach der Aushärtung des Mörtels

Der Mörtel wurde mit feuchten Tüchern abgedeckt, um ein frühzeitiges Austrocknen zu verhindern. Fünf Tage lang wurden die Tücher feucht gehalten und danach das Klebeband entfernt (siehe Abb. 186).

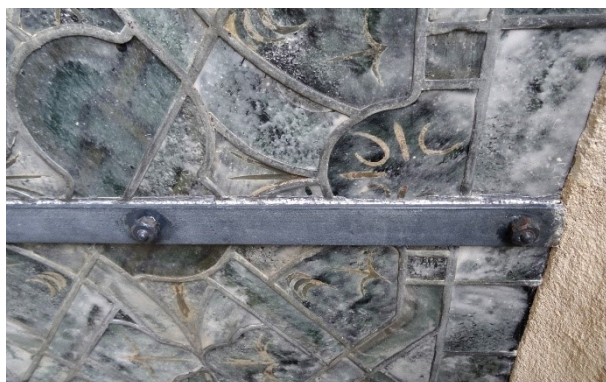
Abb. 187: Bleiwolle zwischen Deckschiene und Bleifeld

Danach wurden Lücken zwischen Deckschiene und Bleifeld 1b und 1d mit Bleiwolle (Fa. Metallhalle Kärst) geschlossen (siehe Abb. 187).

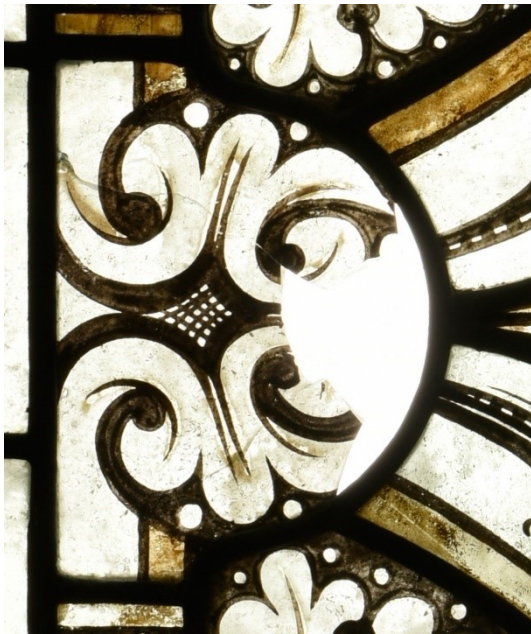
Abb. 204: Große Fehlstelle, Eingangsfoto

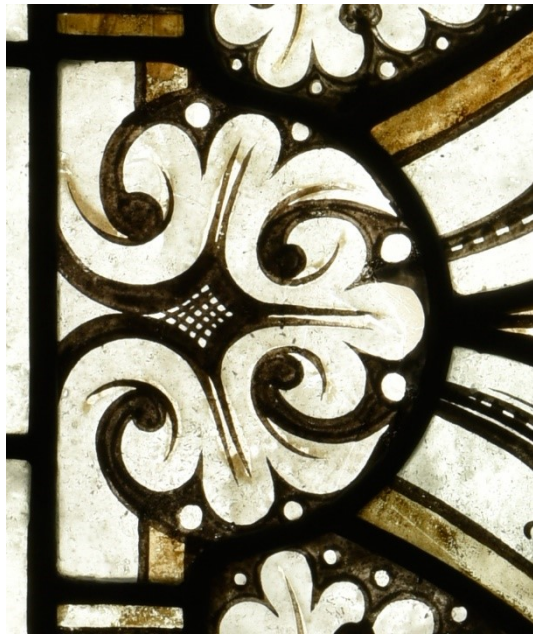
Abb. 205: Glasergänzung, Endfoto

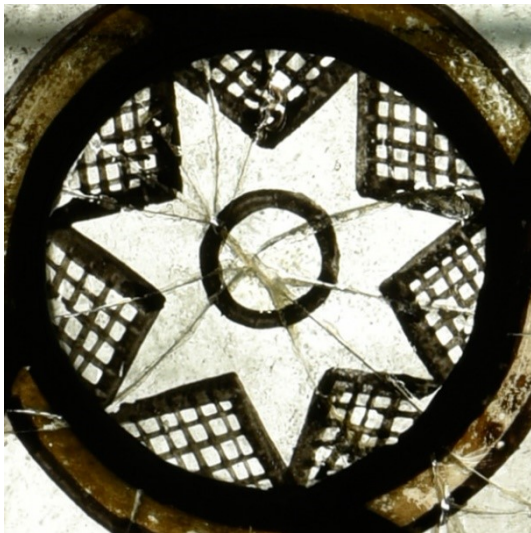
Abb. 206: Gebrochenes Glas, Eingangsfoto

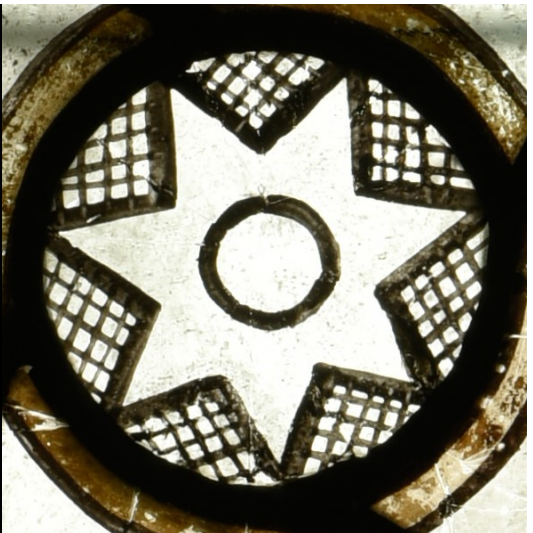
Abb. 207: Nach der Restaurierung, Endfoto

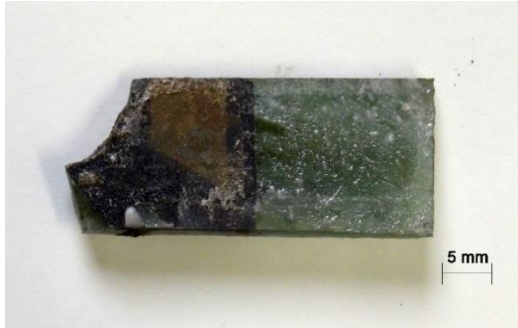
Die Probe HKV 17 ist ein Glasbruchstück aus dem Bleifeld 1d und wurde um 1900 hergestellt. Die Probe besteht aus einem grünlichen Glas, das auf der Innenseite mit dekorativer Malerei in schwarzer bzw. brauner Glasmalfarbe versehen ist. Darüber liegt unregelmäßig aufgetragen eine halbttransparente weiße Glasmalfarbe. An der Außenseite (Wetterseite) der Probe befindet sich lediglich die weiße Glasmalfarbe unmittelbar auf dem Glas.

Probe HKV 17, Innenseite

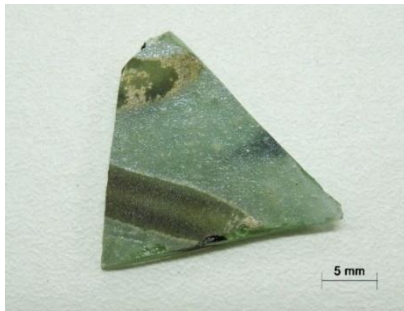
Die Probe HKV 18 ist ebenso ein Glasbruchstück aus dem Bleifeld 1d. Die Probe besteht aus einem grünlichen Glas. An der Probeninnenseite befindet sich im Unterschied zur Probe 17 lediglich die schwarze und – darüberliegend – die weiße Glasmalfarbe. An der Außenseite (Wetterseite) hingegen findet sich in diesem Probesplitter unter der weißen Glasmalfarbe auch ein Malereirest der braunen Glasmalfarbe.

Probe HKV 18, Außenseite (Wetterseite)

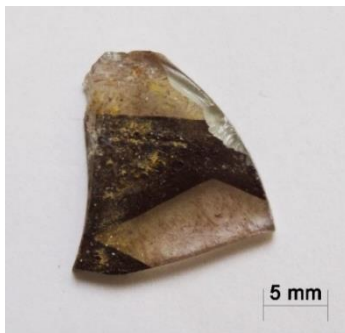
Die Probe HKV 20 ist ein Glasbruchstück aus dem Bleifeld 1b, das in die Zeit nach 1963 datiert. Es wurde in ähnlicher Weise wie die originalen Gläser dekoriert. Die Probe besteht aus einem farblosen Glas mit einer braune Glasmalfarbenmalerei an der Innenseite. Die Außenseite (Wetterseite) erscheint weißlich.

Probe HKV 20, Innenseite

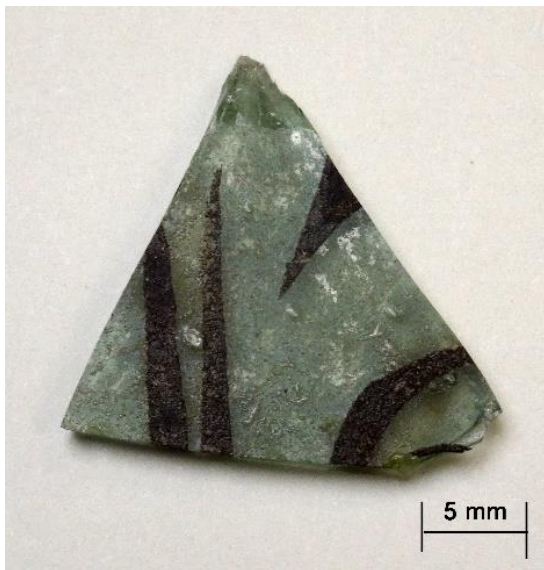
Probe HKV 1, Glasbruchstück, Bleifeld 1d mit braunen Dekorationselementen auf der Innenseite

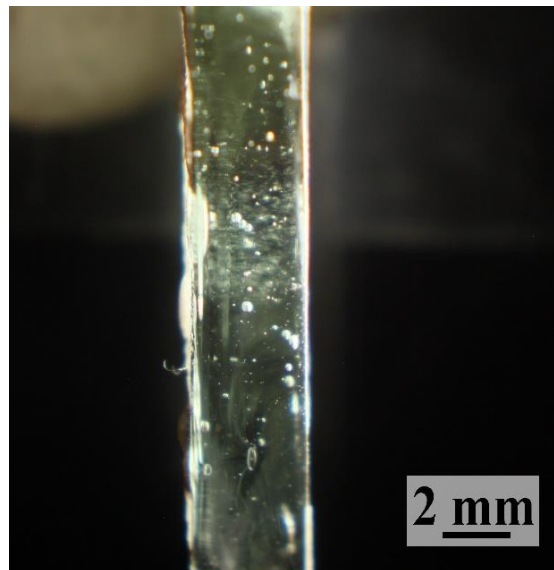
Bruchfläche der Probe HKV 1, Stereomikroskop; die Innenseite mit Resten der braunen Glasmalfarbe befindet sich links

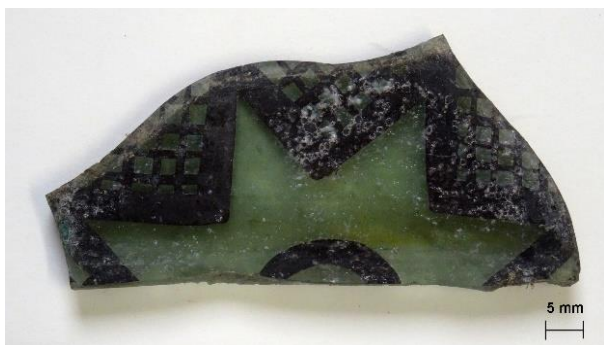
Probe HKV 5, Glasstück, Bleifeld 1b mit braunen Dekorationselementen auf der Innenseite

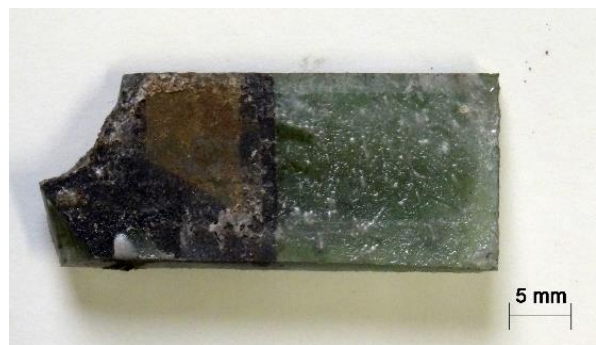
Probe HKV 6, Glasbruchstück, Bleifeld 1d mit braunen Dekorationselementen auf der Innenseite

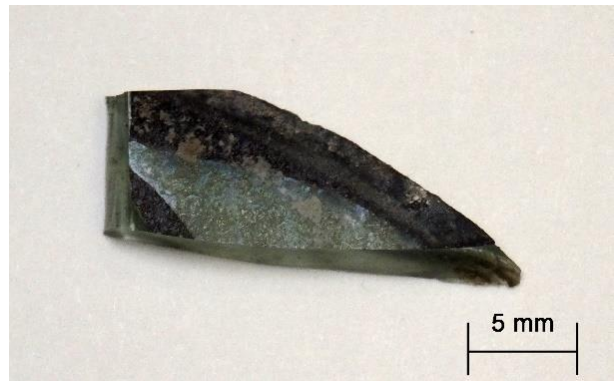
Probe HKV 2, Glasbruchstück mit schwarzer Emailfarbenmalerei und darüberliegender weißen Emailfarbe, Innenseite, Bleifeld 1d

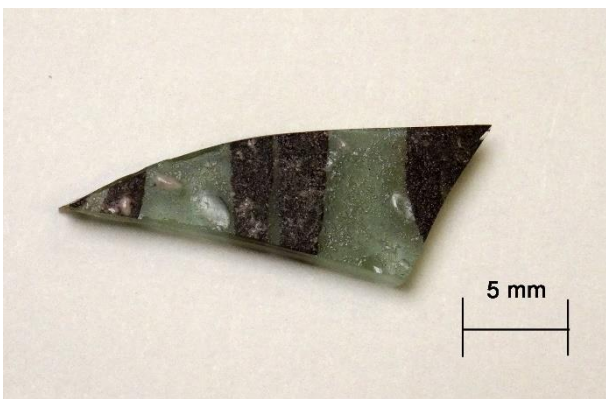
Probe HKV 3, mit schwarzer Emailfarbenmalerei und darüberliegender weißen Emailfarbe, Innenseite, Bleifeld 1d

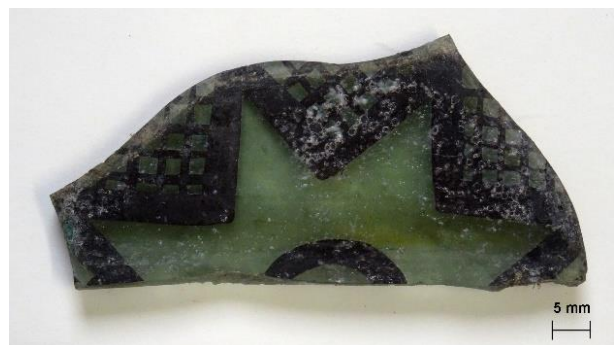
Probe HKV 5, Glasstück mit schwarzer Emailfarbenmalerei und darüberliegender weißen Emailfarbe, Innenseite, Bleifeld 1b

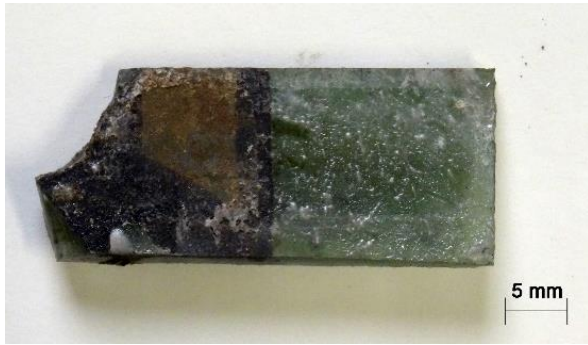
Probe HKV 6, Glasbruchstück mit schwarzer und brauner Emailfarbenmalerei und darüberliegender weißen Emailfarbe, Innenseite, Bleifeld 1d

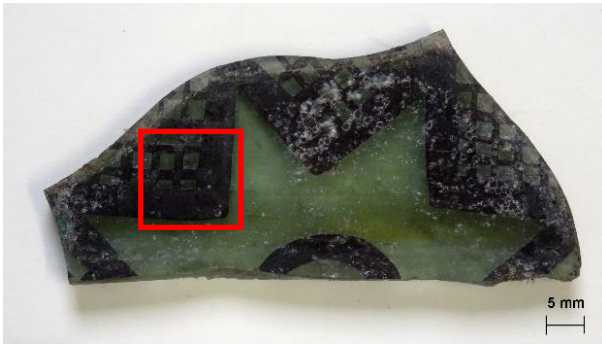
Probe HKV 5 mit Dekorationen aus schwarzer Emailfarbe, im rot markierten Bereich ohne darüberliegende weiße Farbe; Innenseite

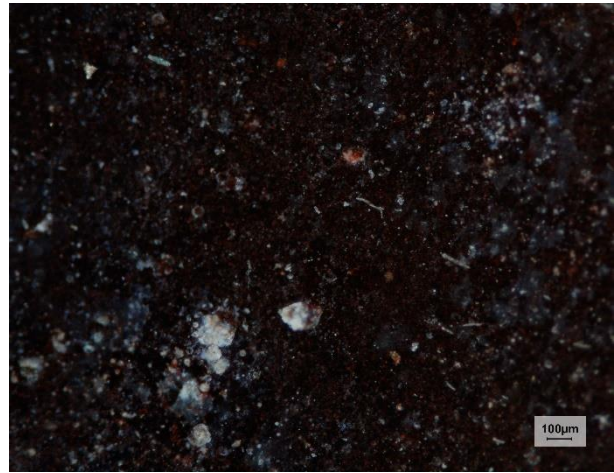
Detail aus markiertem Bereich der nebenstehenden Abbildung: schwarze Emailfarbe mit weißlichen Kristallen, gemäß REM vermutlich Bleikarbonat bzw. -sulfat, SM-Aufnahme

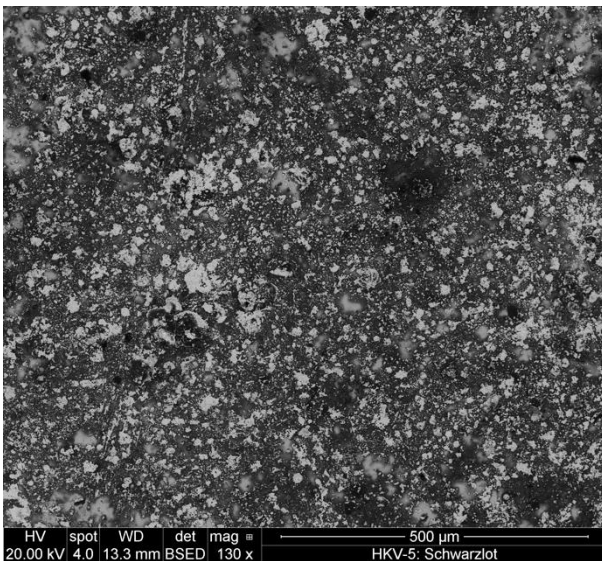
REM-BSE Aufnahme der schwarzen Emailfarbenoberfläche von HKV 5 mit zahlreichen kristallinen, sekundär gebildeten Bleiverbindungen (hell), vermutlich Bleikarbonat und Bleisulfat

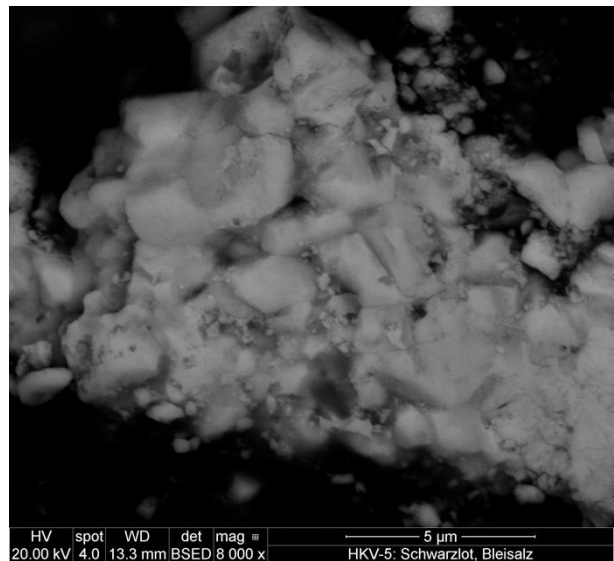
Detailaufnahme einer Auflagerung aus bleireichen Kristallen, vermutlich Bleikarbonat, HKV 5, REM-BSE Aufnahme

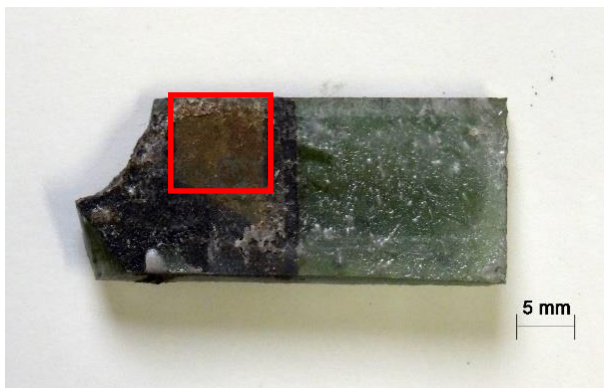
Probe HKV 6, Glasbruchstück mit schwarzer und brauner Emailfarbenmalerei und darüberliegender weißen Emailfarbe, Innenseite, Bleifeld 1d (Untersuchungsbereich rot markiert)

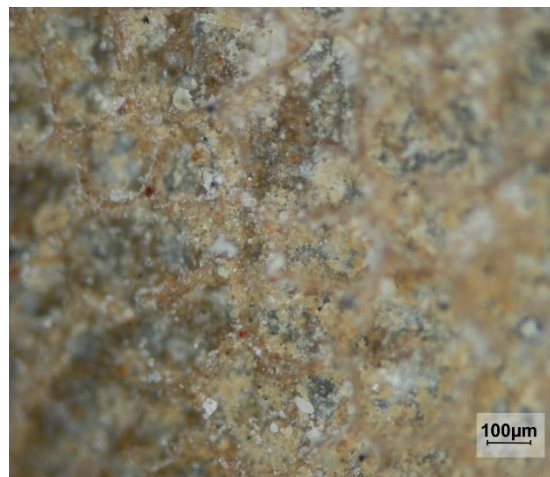
Braune Emailfarbe mit weißlichen Kristallen, vermutlich Bleikarbonat bzw. -sulfat, HKV 6, Innenseite, SM-Aufnahme

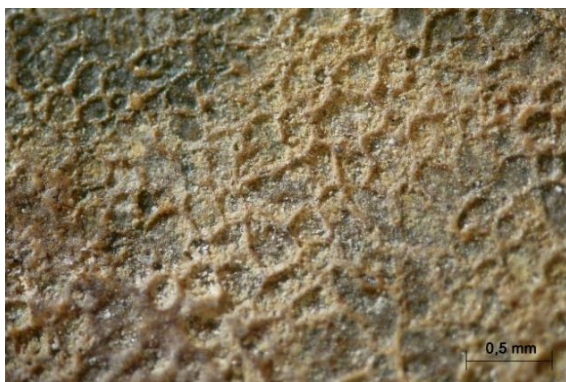
Braune Emailfarbe mit netzförmiger Oberfläche, Streiflicht, Innenseite, SM-Aufnahme

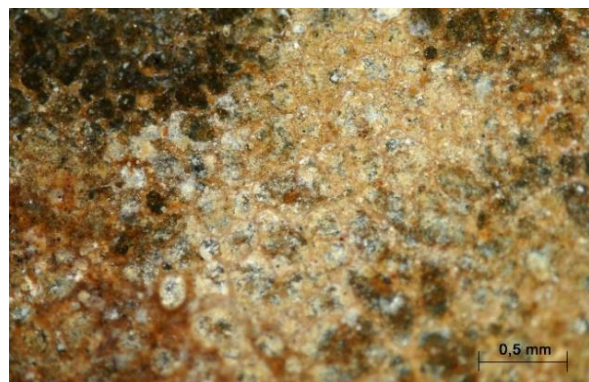
Braune Emailfarbe mit weißlichen Kristallen, vermutlich Bleikarbonat bzw. -sulfat, Innenseite, SM-Aufnahme

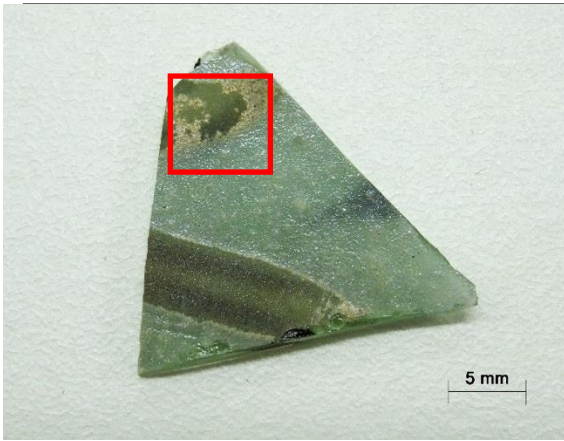
Probe HKV 1 Glasbruchstück mit brauner Emailfarbenmalerei und darüberliegender weißen Emailfarbe, Innenseite, Bleifeld 1d (Untersuchungsbereich rot markiert)

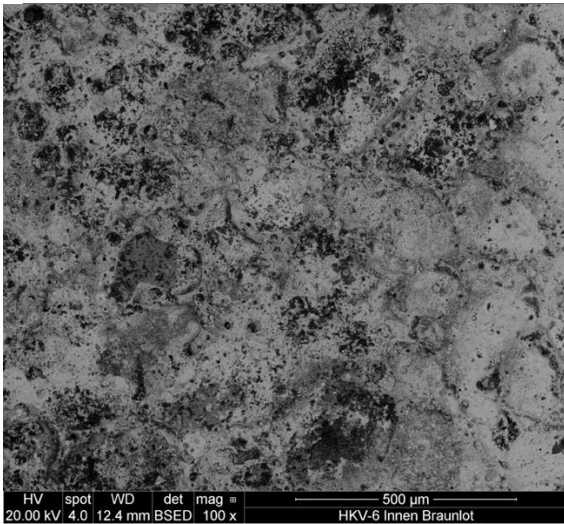
Oberfläche der braunen Emailfarbe, HKV 6, Innenseite, REM-BSE Aufnahme

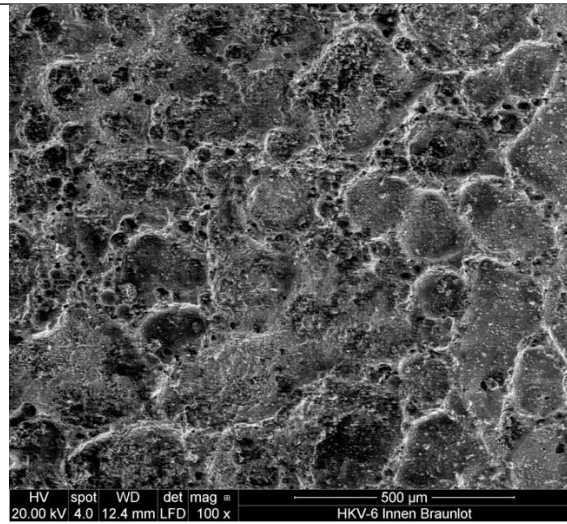
Oberfläche der braunen Emailfarbe, HKV 6, Innenseite, REM-SE Aufnahme

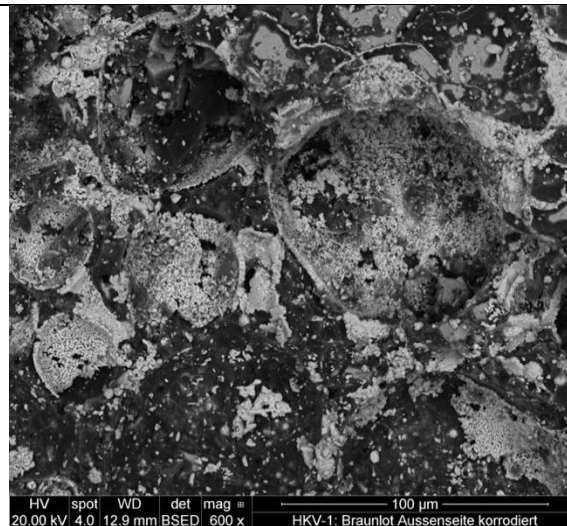
Detailaufnahme der Bleikristalle an den Poren der braunen Emailfarbe, vermutlich Bleikarbonate und Bleisulfate, HKV 1, Außenseite, REM-BSE Aufnahme

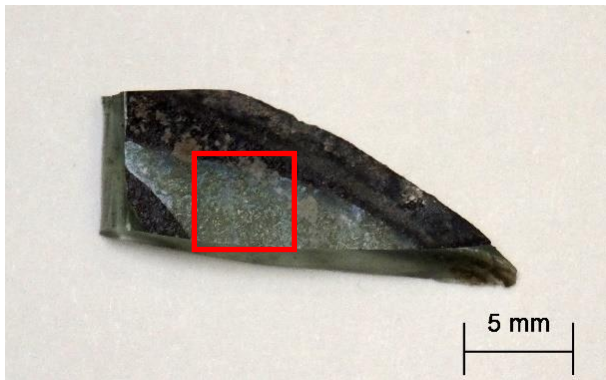
Probe HKV 2, Glasbruchstück mit schwarzer Emailfarbenmalerei und darüberliegender weißer Emailfarbe, Untersuchungsbereich der weißen Emailfarbe (rot markiert), Innenseite

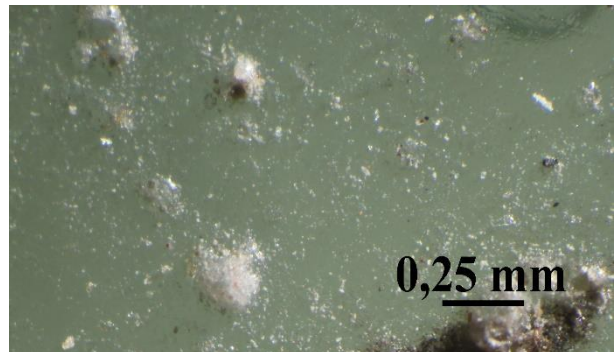
Unregelmäßige weiße Emailfarbe, Auflicht, HKV 2, Innenseite, SM-Aufnahme

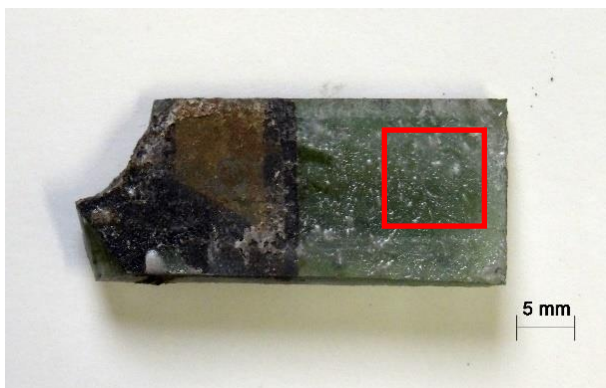
Probe HKV 6, Glasbruchstück mit schwarzer und brauner Emailfarbenmalerei und darüberliegender weißer Emailfarbe, Untersuchungsbereich der weißen Emailfarbe (rot markiert), Innenseite

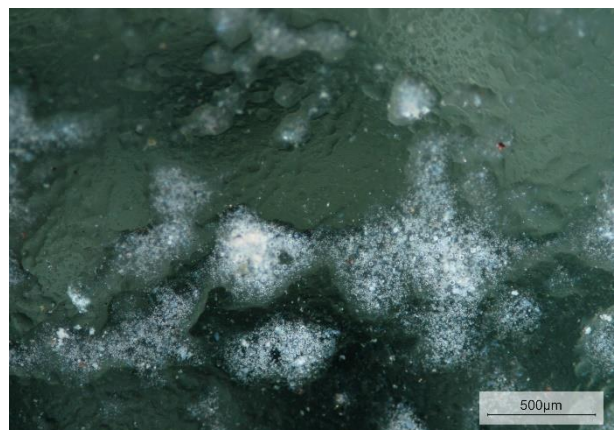
Weißer Emailfarbe unregelmäßiger Auftrag, Auflicht, HKV 6, Innenseite, SM-Aufnahme

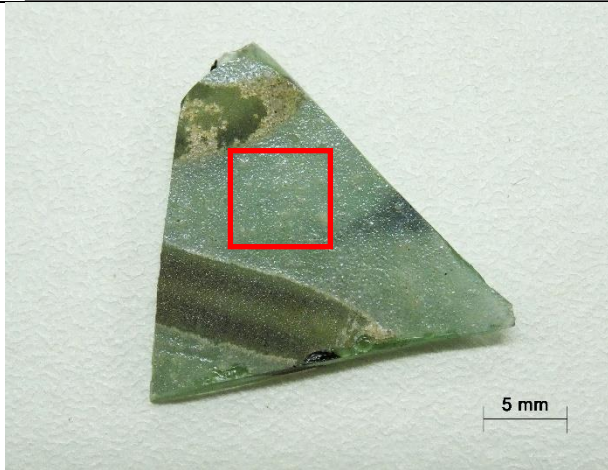
Probe HKV 1, Glasbruchstück mit brauner Emailfarbenmalerei und darüberliegender weißen Emailfarbe, Untersuchungsbereich der weißen Emailfarbe (rot markiert), Außenseite

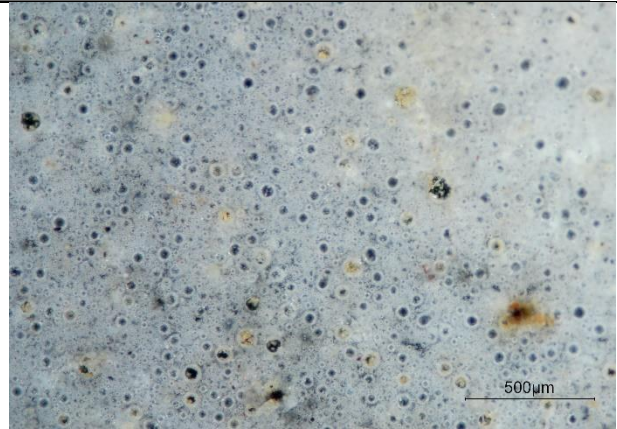
Detailaufnahme der weißen Emailfarbe, Auflicht, HKV 1, Außenseite

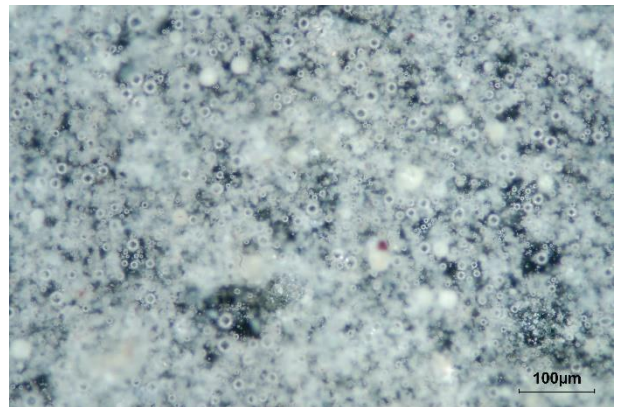
Detailaufnahme der weißen Emailfarbe, Auflicht, HKV 1, Außenseite

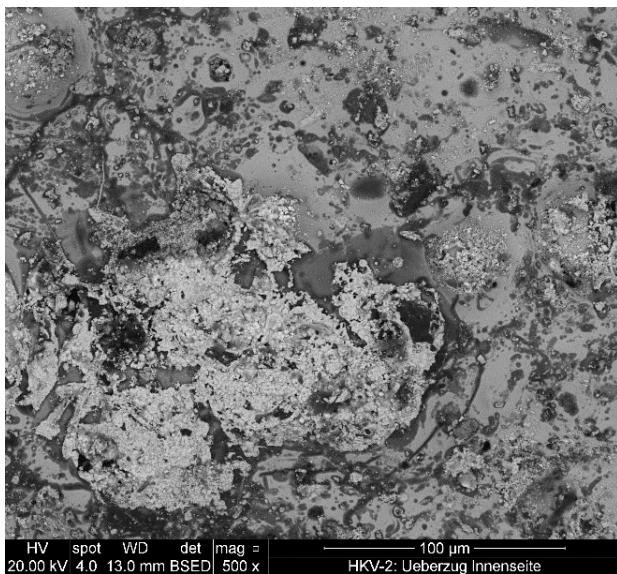
Inhomogene Emailoberfläche, HKV 2, REM-BSE Aufnahme

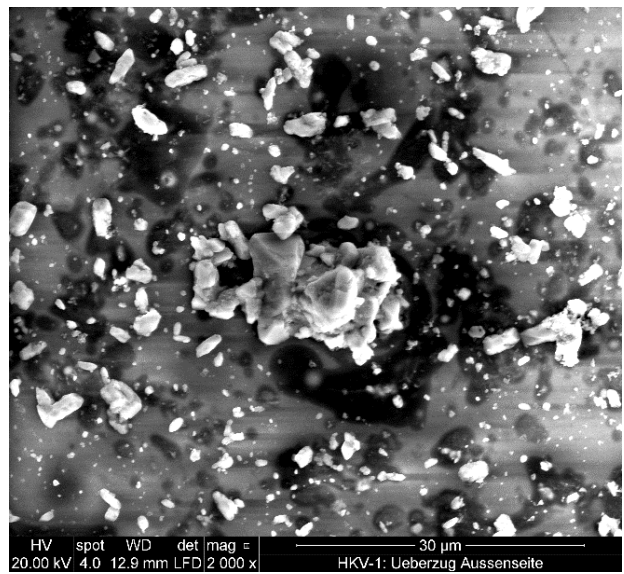
Bleikristalle, HKV 1, Außenseite, REM-SE Ausnahme

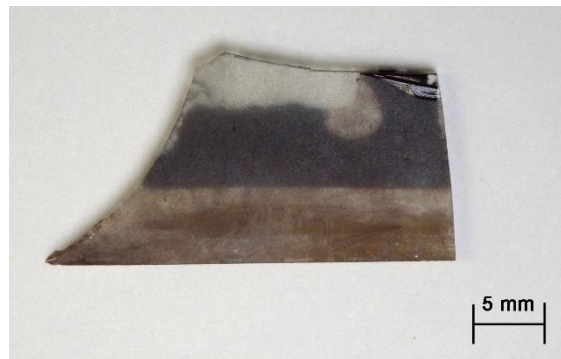
Probe HKV 4, Glasbruchstück mit weißlicher Oberfläche, Außenseite

An der Außenseite befindet sich eine weißliche Emailfarbe, welche die Transparenz mindert und eine matte Oberfläche erzeugt.

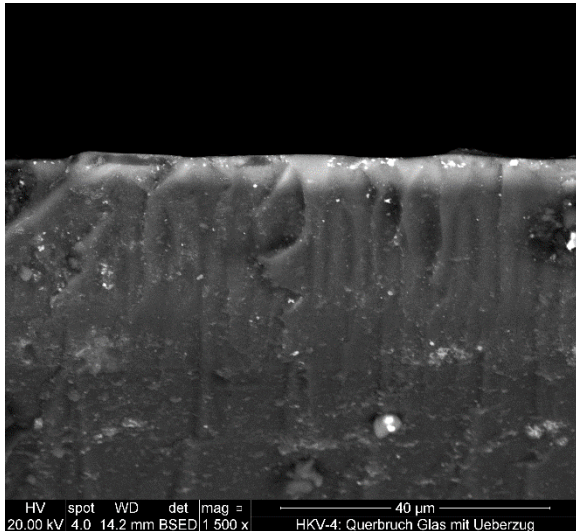
Querbruch der weißen Emailfarbe über dem Glas, HKV 4, Außenseite, REM-BSE Aufnahme

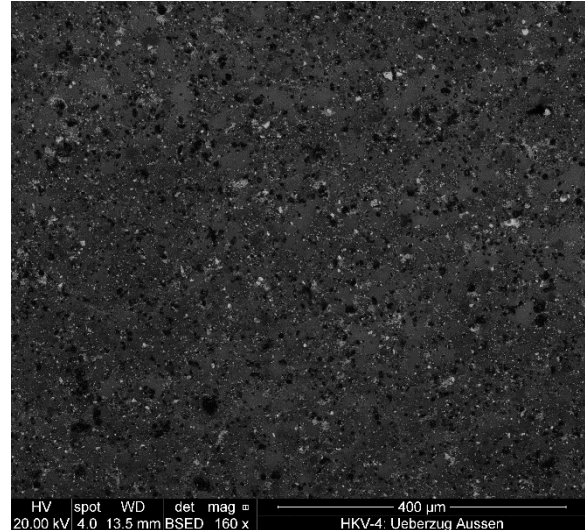
Oberfläche der weißen Emailfarbe, HKV 4, Außenseite, REM-BSE Aufnahme

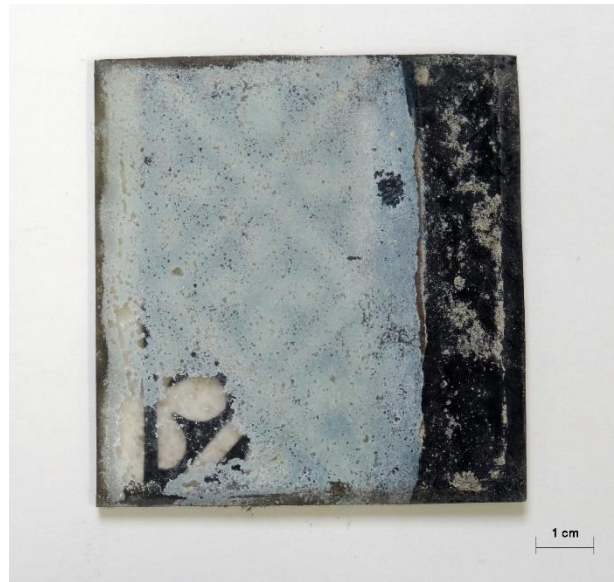
Probe HKV 7, Glasstück mit weißem Überzug, Außenseite

Bereits mit freiem Auge konnten starke Verluste der weißen Emailfarbe festgestellt werden. Im Stereomikroskop waren Risse in der Oberfläche und scharf Kanten an den abgesprungenen Bereichen zu erkennen. Zusätzlich befanden sich weißliche Kristalle an den Bereichen, wo die weiße Emailfarbe abgesprungen ist. Dabei könnte es sich wieder um Bleiverbindungen, wie Bleikarbonat oder -sulfat handeln, welche von den angrenzenden Bleiruten stammen können.

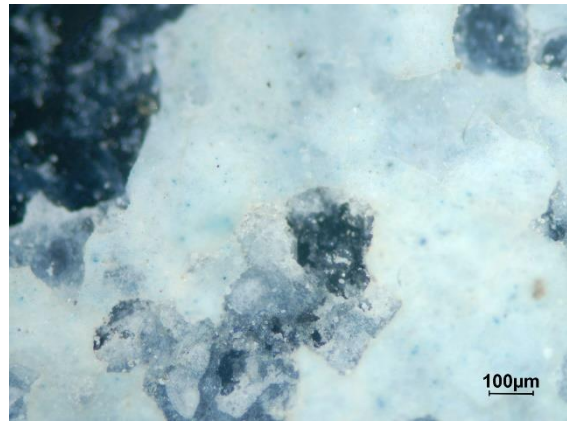
Weißer Emailfarbe mit Verlusten, HKV 7, Außenseite

Es konnte jedoch festgestellt werden, dass die Emailfarben in einem sehr schlechten Erhaltungszustand. Es gibt großflächige Verluste und die erhaltene Emailfarbe weist Mikrorisse auf. Zur genaueren Untersuchung des Erhaltungszustandes der Emailfarben waren, ebenso wie für die chemische Zusammensetzung, weitere REM-Analysen an Querschliffen notwendig (siehe Untersuchungsprotokoll 8)

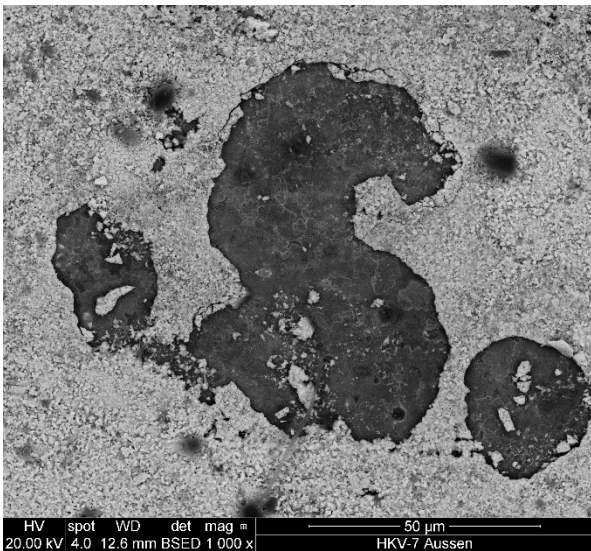
Detailaufnahme, abgeplatzter Bereich der weißen Emailfarbe, Außenseite, REM-BSE Aufnahme

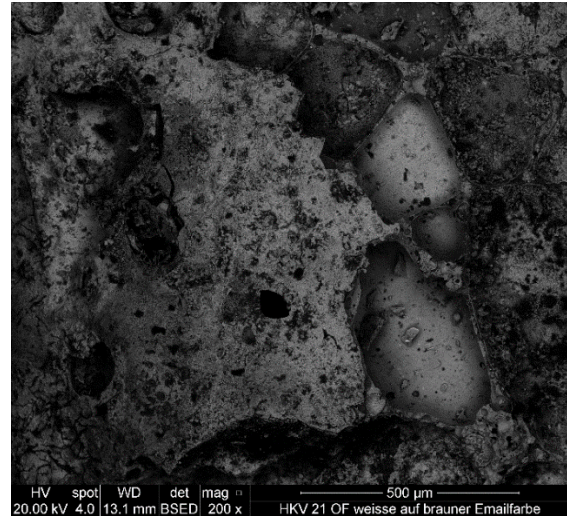
Blasen an der Oberfläche, HKV 21, REM-BSE

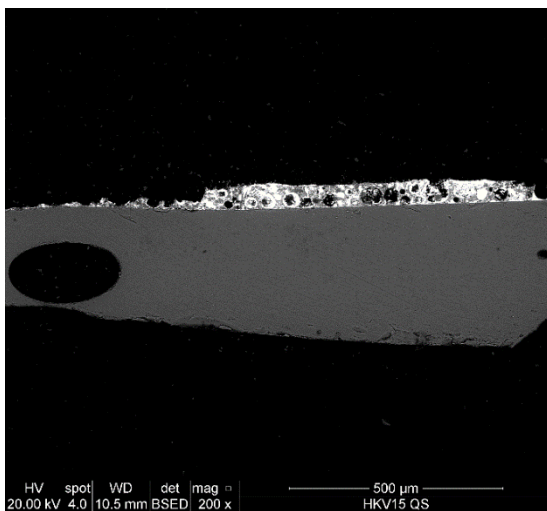
Durch die Untersuchung der Querschliffe konnte festgestellt werden, dass an allen betreffenden Proben die braune Emailfarbe durch starke Blasenbildung gekennzeichnet ist, die während des Schmelzvorganges entstanden sein muss. Ebenso sind Mikrorisse innerhalb der Emailfarbe häufig, welche oftmals von Blase zu Blase ziehen. Dies ist vermutlich auch der Grund für die starken Verluste, welche eine netzartige Oberfläche zurücklassen. Es konnten keine Haftungsprobleme der braunen Emailfarbe am Glas festgestellt werden, sondern die Schadenursache geht von der Beschaffenheit der Emailfarbe aus.

Probe HKV 15, Querschliff, braune und weiße Emailfarbe mit Blasen; Glas im Bild unten, REM-BSE

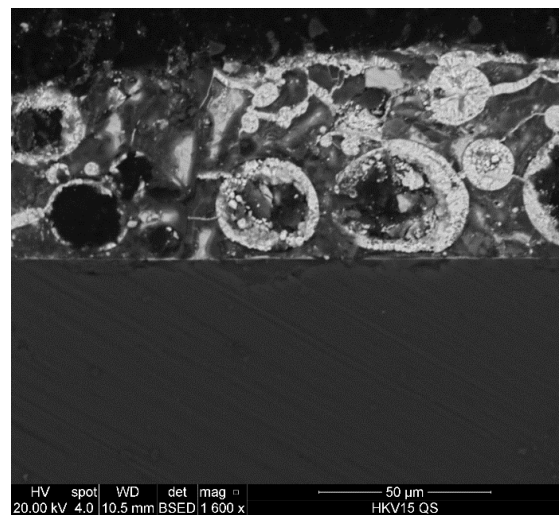
Probe HKV 15, Detailaufnahme mit Blasen und Mikrorisse, REM-BSE

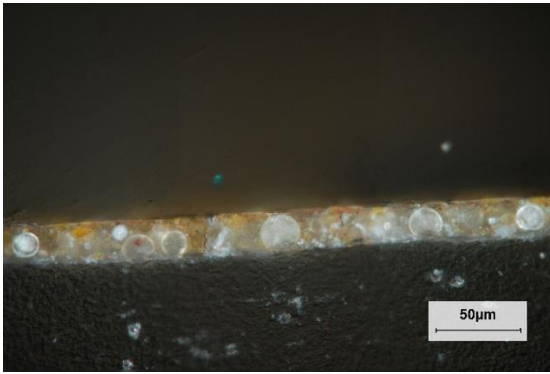
Probe HKV 22, Querschliff, braune und weiße Emailfarbe mit Blasen; Glas im Bild oben, PLM

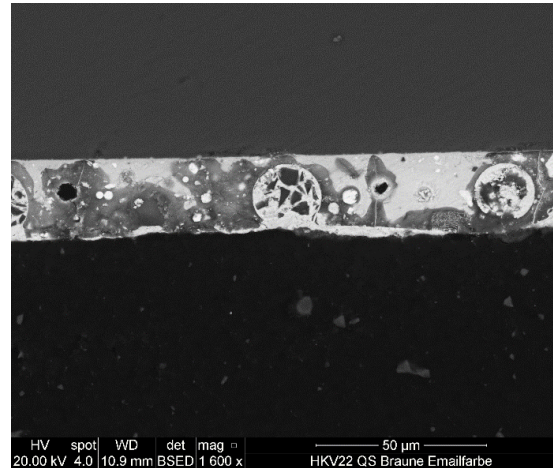
Durch die Untersuchung der Querschliffe konnte festgestellt werden, dass auch in der weißen Emailfarbe viele Blasen vorliegen. Es kommt aber nur dort zu einer Rissbildung mit allfälligen Verlusten, wo sich die braune Emailfarbe darunter befindet. Liegt die weiße Emailfarbe direkt auf dem Glas, so sind keine Verluste feststellbar und sie weist auch eine gute Haftung zum Glas auf.

Probe HKV 22, Glas (oben) mit brauner (hell) und weißer Emailfarbe, Blasen und Mikrorisse, REM-BSE

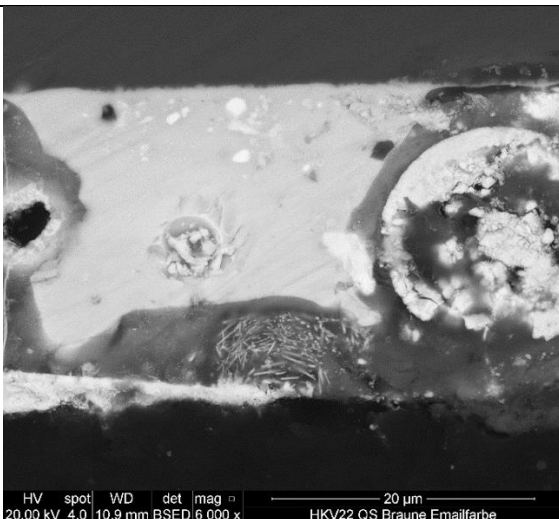
Uranoxidpartikel (weiß) in der braunen Emailfarbe, Querschliff, HKV 22, REM-BSE

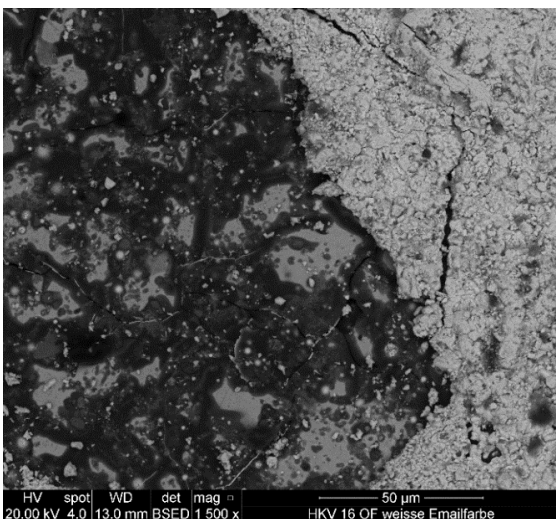
Oberfläche mit Bleikristallen, HKV 16, REM-BSE Aufnahme

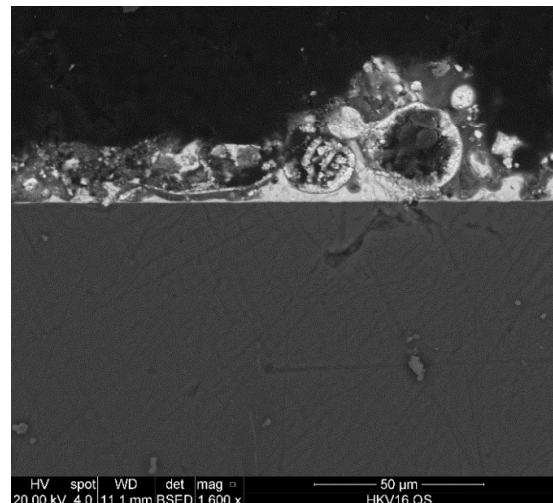
Blasen, Querschliff, HKV 16, REM-BSE Aufnahme

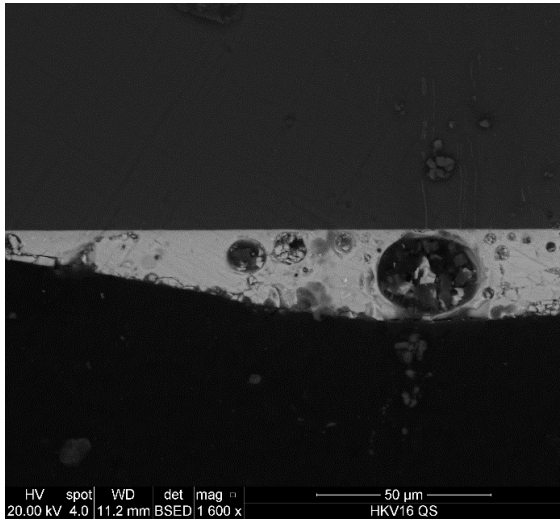
Blasen, Querschliff, HKV 16, REM-BSE Aufnahme

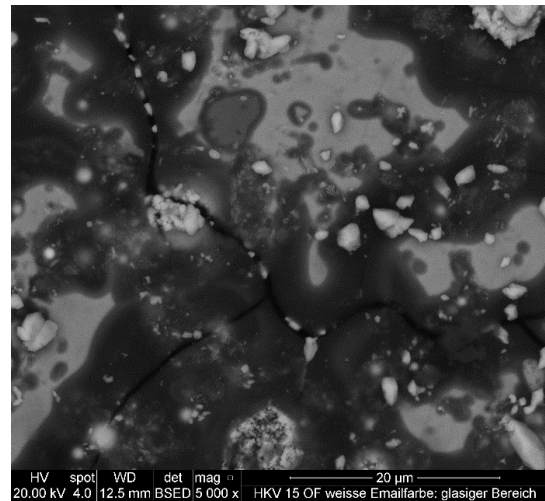
Mikrorisse, Oberfläche, HKV 15, REM-BSE Aufnahme

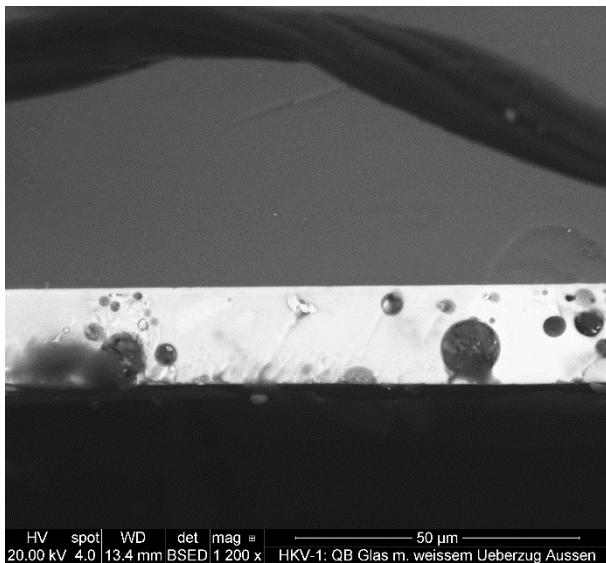
Blasen, Querschliff, HKV 1, REM-BSE Aufnahme

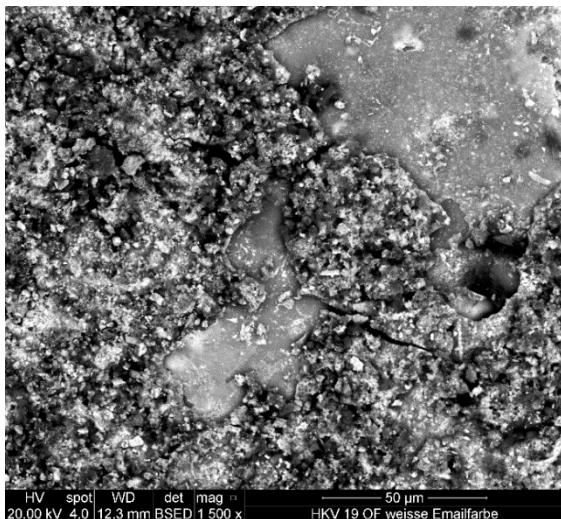
Bleikristalle an der Oberfläche, HKV 19, REM-BSE Aufnahme

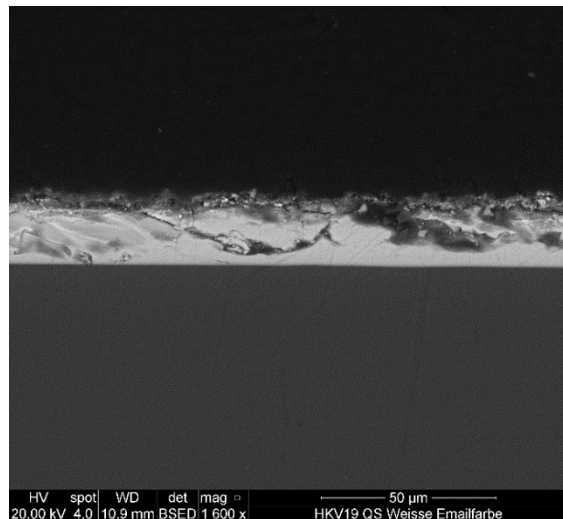
Die Farbschichtabhebung sind auf Spannungen zwischen Glas und Emailfarbe zurückzuführen, welche durch das Auftreten der Mikrorisse bestätigt werden. Teilweise kam es dadurch auch zu Verlusten der weißen Farbe.

Mikrorisse, Querschliff, HKV 19, REM-BSE Aufnahme

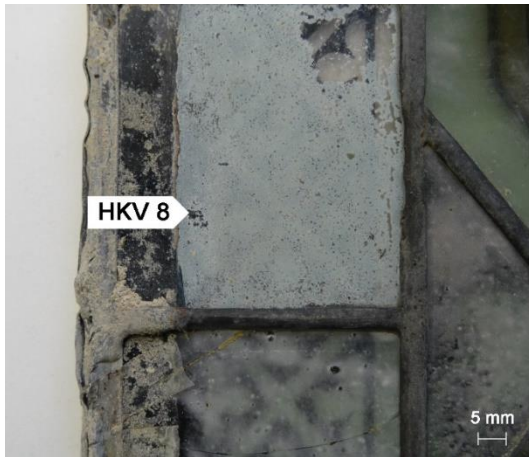
Probe HKV 8

In Figure 1 the FTIR-ATR spectrum of the sample HKV 8 shows the presence of silicon dioxide (glass), with Si-O stretching and bending bands at  $1049\text{ cm}^{-1}$  and  $799\text{ cm}^{-1}$  respectively. The band at  $970\text{ cm}^{-1}$  is related to the vibrations of NBOs (non-bridging oxygens) typical of a glass structure containing network modifiers, and it indicates that the bond strength between the modifiers cations and the silica network is decreased. This effect shows the preferential leaching of the network modifier cations taking place on the glass surface [1]. Thus, the powdery white product found on the surface of sample HKV 8 is leached glass.

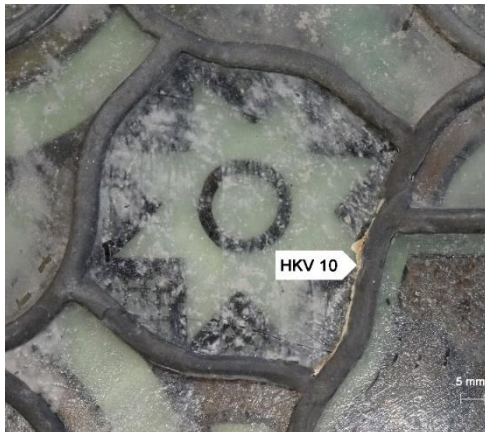
Probe HKV 10 besteht aus Kreide und vermutlich einem schnell trocknenden Öl. In Probe HKV 11 wurde Kreide nachgewiesen, aufgrund des hohen Anteils an anorganischem Material konnte keine Bindemittel entdeckt werden. (siehe Untersuchungsbericht in Anhang III)

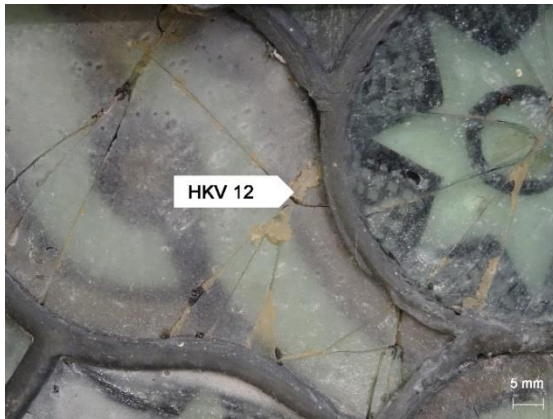
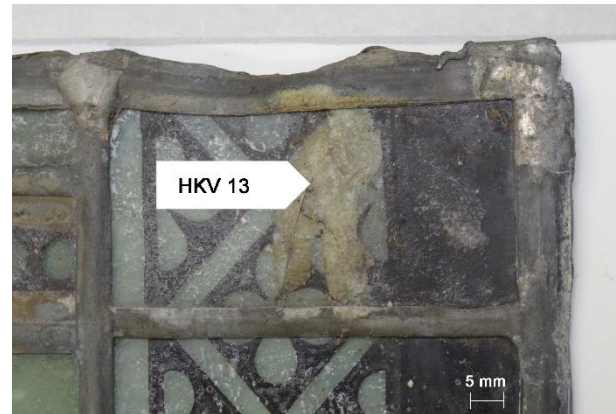
Die Proben HKV 12 und HKV 13 basieren möglicherweise auf Epoxidharz. (siehe Untersuchungsbericht in Anhang III)
