# Die Glasmalereien um 1900 im Kreuzgang des Stiftes Heiligenkreuz

Untersuchung, Bestandsklärung und Musterrestaurierung

Diplomarbeit

Im Zentrum der vorliegenden Arbeit stehen Glasmalereien im Kreuzgang des Stiftes Heiligenkreuz. Diese wurden nach den mittelalterlichen Vorbildern gefertigt und gehören zum bedeutendsten Glasmalereibestand um 1900 in Österreich. Schwerpunkte bilden die Auseinandersetzung mit ihrer Geschichte und Restauriergeschichte. Im Rahmen einer konservatorischen Bestandsaufnahme werden Bestand und Zustand erfasst. Die Zusammensetzung der Gläser und der Emailfarben sowie die vorliegenden Schadensursachen werden mithilfe naturwissenschaftlicher Untersuchungen geklärt. Darauf baut das Konzept für die Konservierung und Restaurierung auf. Der Schwerpunkt liegt auf der Klebung gebrochener Gläser, der Herstellung von Glasergänzungen sowie der Festigung von Emailfarben. Die praktische Umsetzung erfolgt im Rahmen einer Musterrestaurierung in Joch VI des Südflügels.

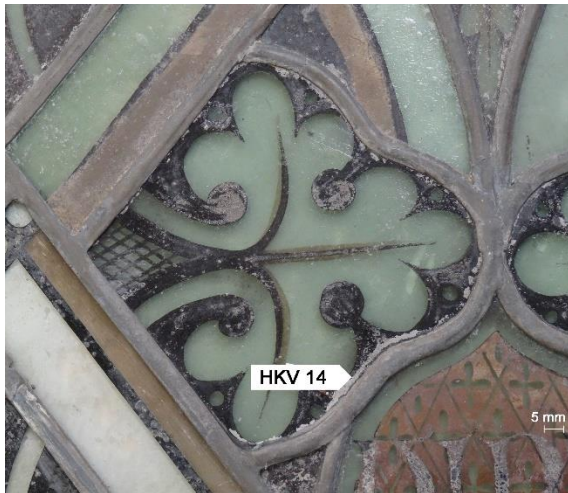
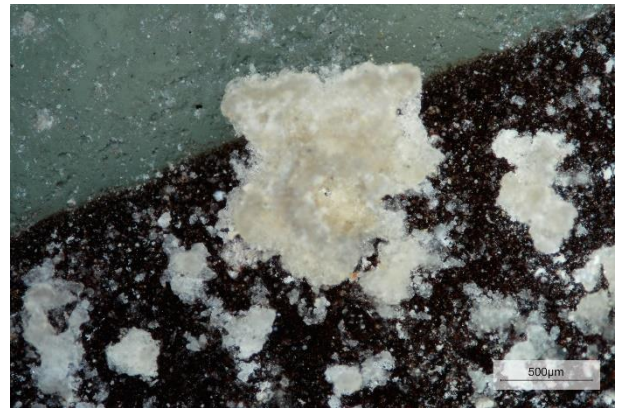
In Probe HKV 14 wurde Gips nachgewiesen. (siehe Untersuchungsbericht in Anhang III)

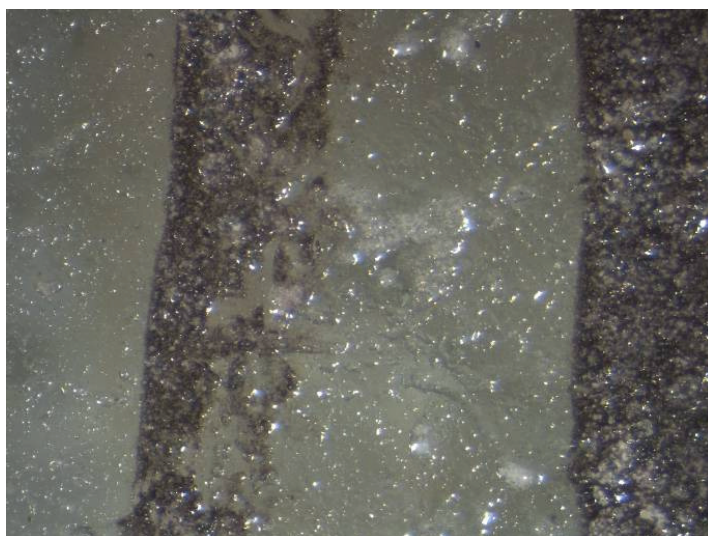
In samples HKV17 and 18 the opaque black paint is applied as a thin layer, while the white translucent glass is applied in form of relatively thick droplets, irregularly dispersed on the glass surface as well as on the black paint. It is probable that these two glass pieces were first decorated with the dark paint and fired. Then, a suspension of lead silicate glass powder in a liquid medium was applied with a brush on the glass pieces, which were fired again. The aim of this second application was to form a translucent glass layer to decrease the light transmission in the transparent areas by creating a light scattering (whitening of the surface). This effect is enhanced by the irregular deposition (droplets) of the lead silicate glass (Fig. 1 and Fig. 4).

*Fig.1 – Optical micrograph of the surface of sample KHV18 covered by droplets of a translucent, low-melting glass.*

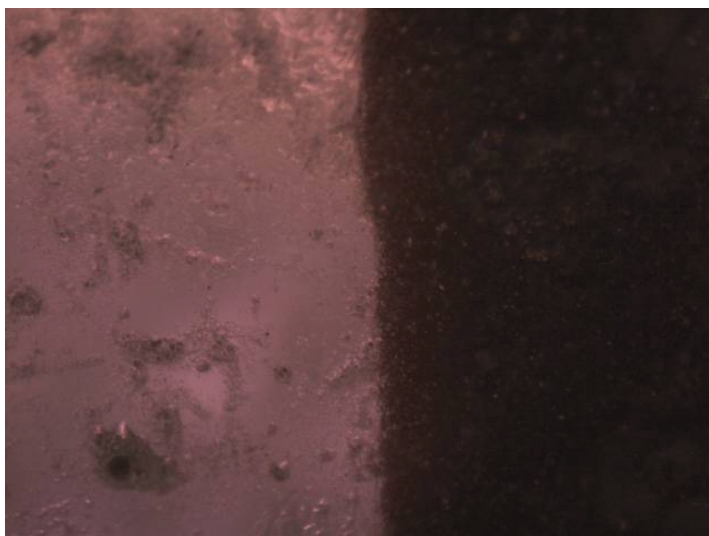
Moreover, the observation of the border of the black paint in transmitted, polarized light does not reveal any evident stress in the underlying sheet (no increase in light transmission is observed at the black paint-sheet glass boundary, Fig. 2), which demonstrates the good fit between the glass sheet and the black paint.

*Fig. 2 - Border of the black paint (right) of sample HKV17 observed in transmitted, polarized light.*

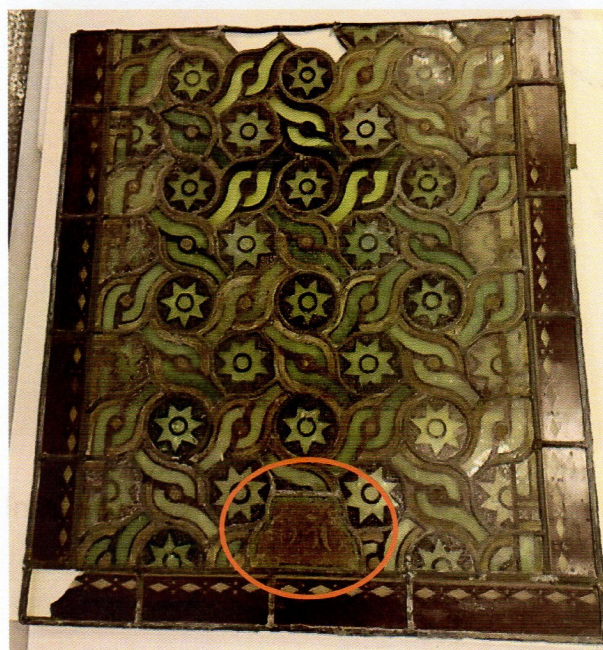
Abbildung 3 Fenster 1d,

Im rot markierten Bereich aus Abbildung 3 sowie Abbildung 4:

Im grün markierten Bereich aus Abbildung 3 sowie Abbildung 4:

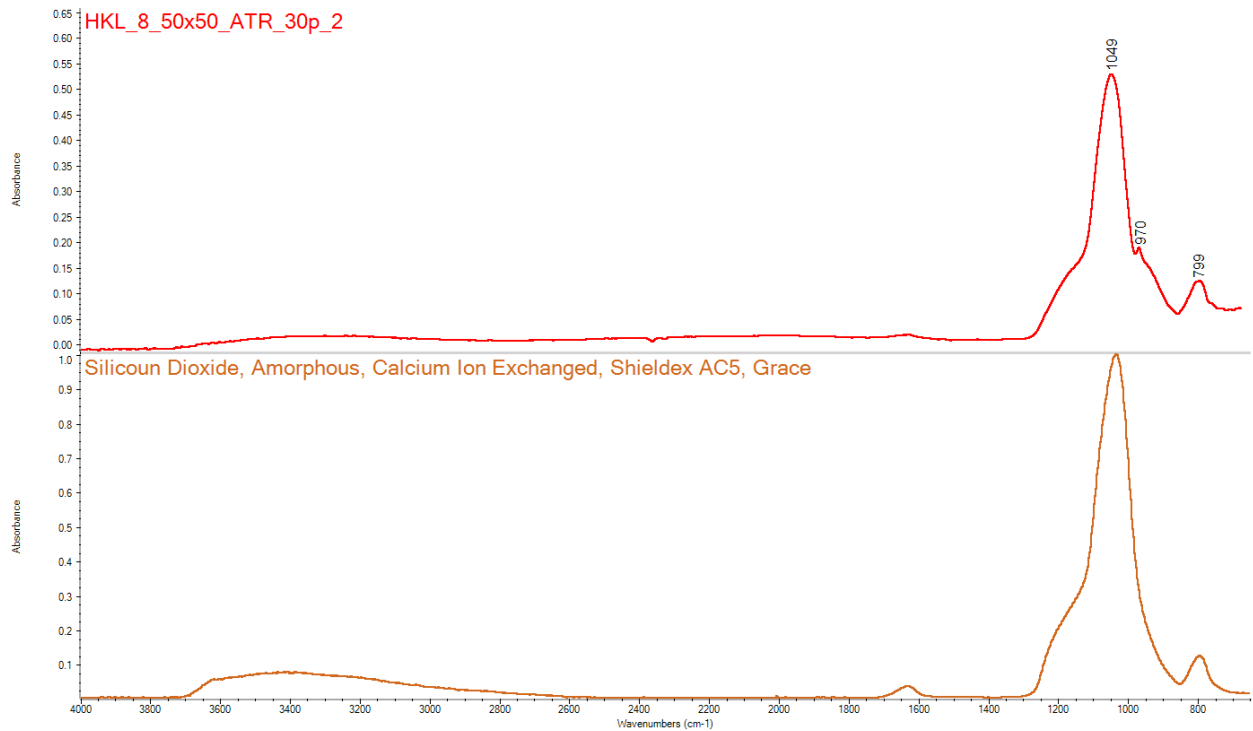
Figure 1: FTIR-ATR spectrum acquired on sample HKV 8 (red line), and reference spectrum of silicon dioxide (yellow line). Main absorption bands are highlighted.

In Figure 1 the FTIR-ATR spectrum of the sample HKV 8 shows the presence of silicon dioxide (glass), with Si-O stretching and bending bands at  $1049\text{ cm}^{-1}$  and  $799\text{ cm}^{-1}$  respectively. The band at  $970\text{ cm}^{-1}$  is related to the vibrations of NBOs (non-bridging oxygens) typical of a glass structure containing network modifiers, and it indicates that the bond strength between the modifiers cations and the silica network is decreased. This effect shows the preferential leaching of the network modifier cations taking place on the glass surface [1]. Thus, the powdery white product found on the surface of sample HKV 8 is leached glass.

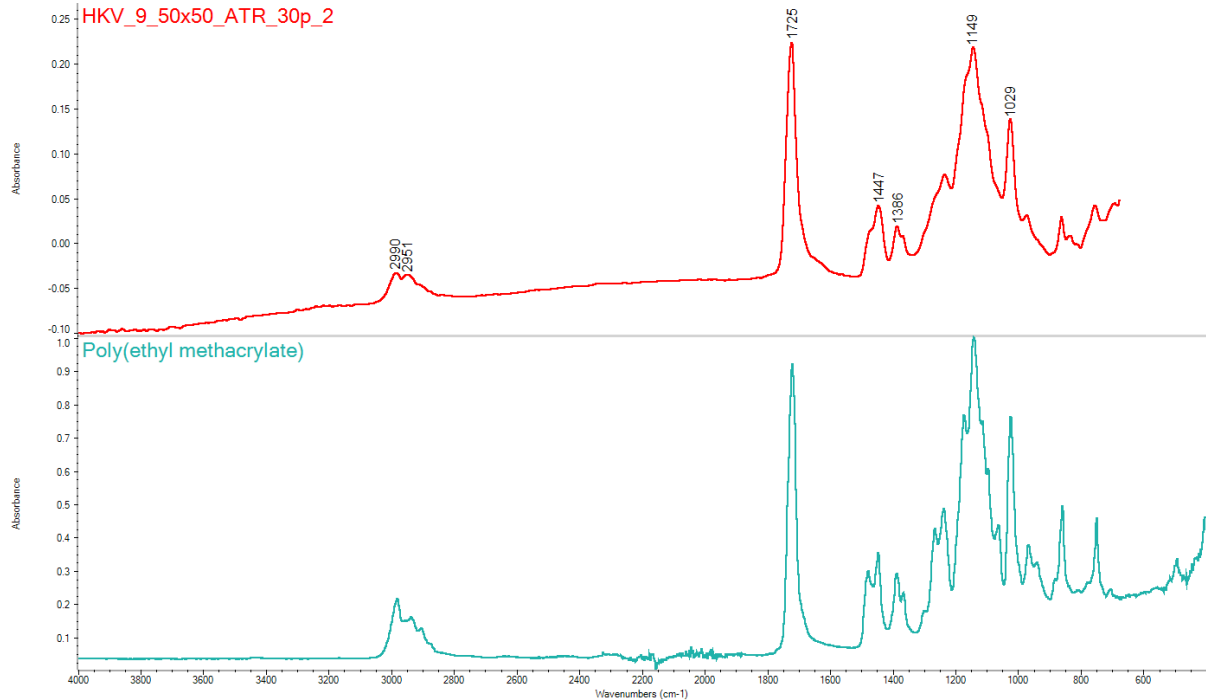
Figure 2: FTIR-ATR spectrum acquired on sample HKV 9 (red line), and reference spectrum of acrylate (light blue line). Main absorption bands are highlighted.

On the other hand, as shown in Figure 2, the sample HKV9 is identified as an acrylic based film, which is flaking off the glass surface.

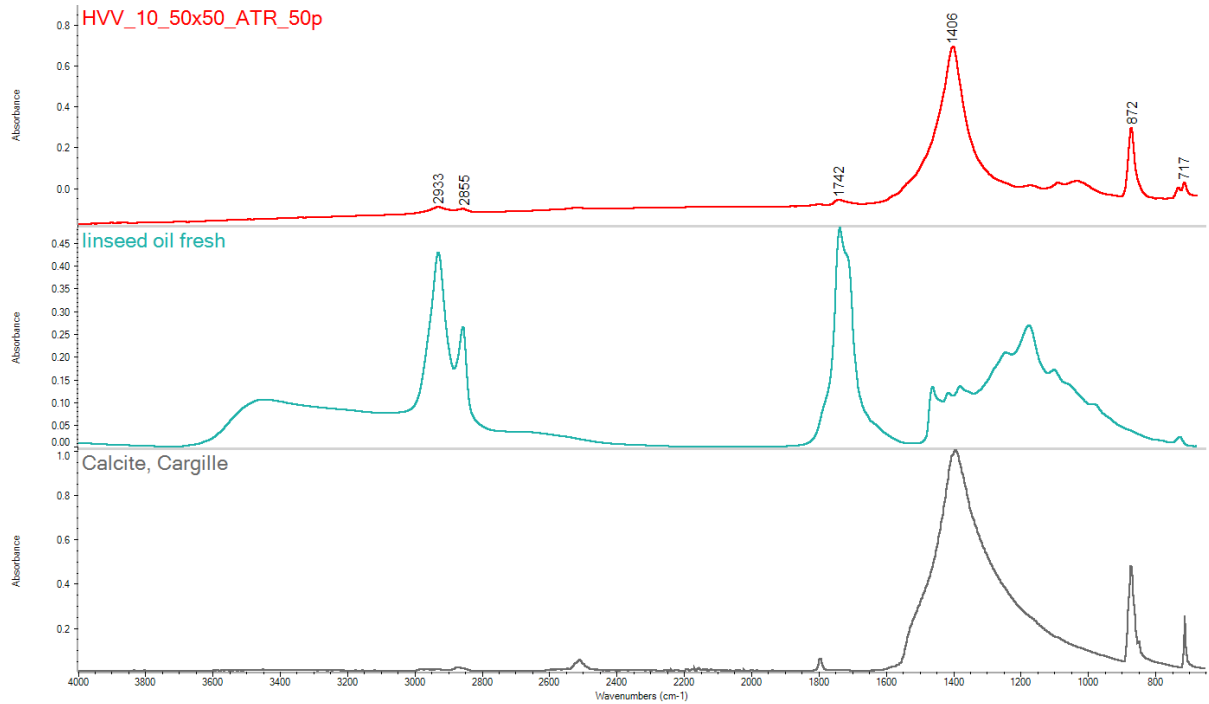
Figure 3: FTIR-ATR spectrum acquired on sample HKV 10 (red line), and reference spectra of drying oil (light blue line), and chalk (gray line). Main absorption bands are highlighted.

Concerning the filling materials sampled on the object, several different materials were identified. Sample HKV 10 is a mixture of chalk and probably a drying oil (Figure 3). In sample HKV 11, due to the great amount of inorganic material, no binder was detected, and carbonate, silicate and oxalate species were identified (Figure 4).

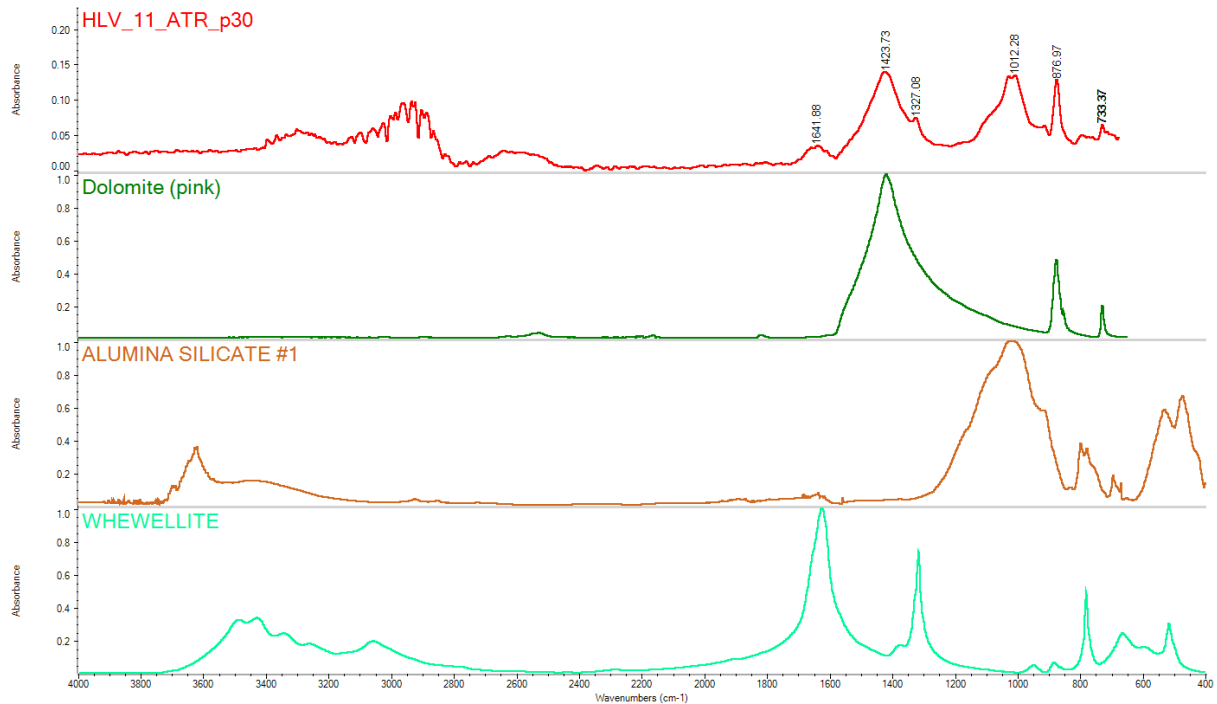
Figure 4: FTIR-ATR spectrum acquired on sample HKV 11 (red line), and reference spectrum of dolomite (green line), silicate (yellow line), and oxalate (turquoise line). Main absorption bands are highlighted.

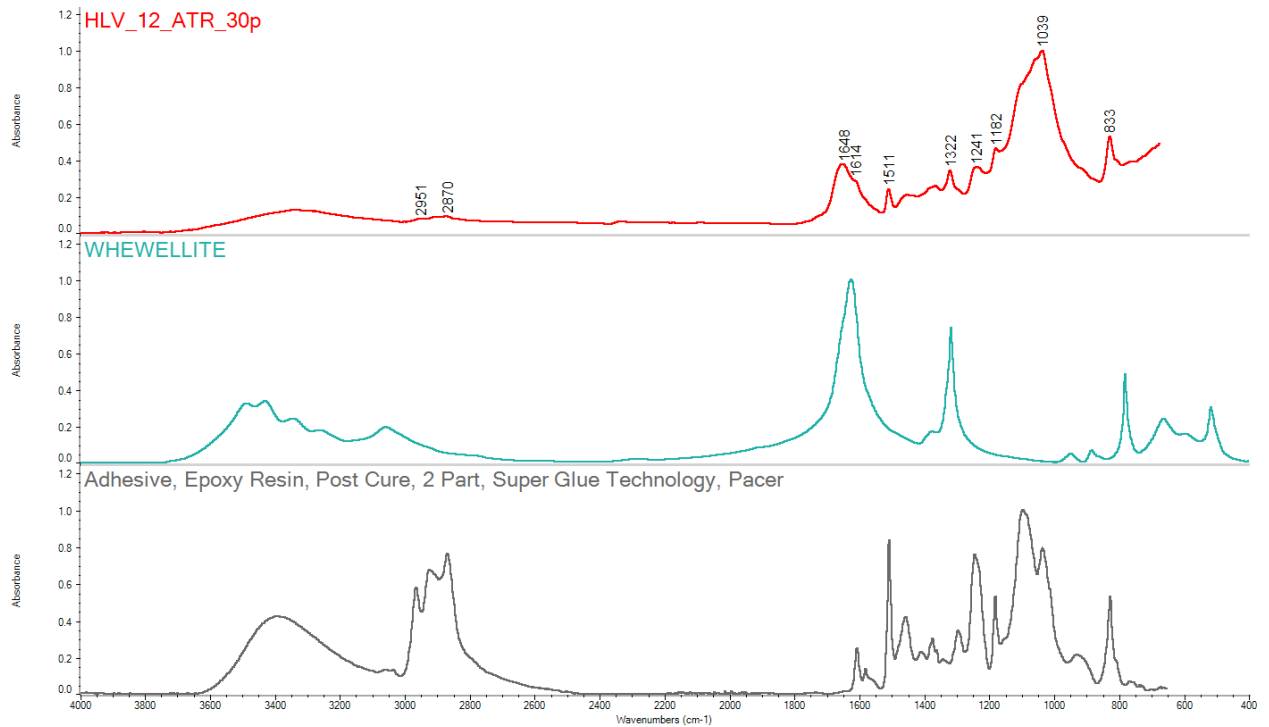
Figure 5: FTIR-ATR spectrum acquired on sample HKV 12 (red line), and reference spectra of oxalate (light blue line) and epoxy resin (gray line). Main absorption bands are highlighted.

Regarding the adhesives HKV 12 and HKV 13, they are possibly based on epoxy resin as shown by the presence of ATR bands at  $1511$ ,  $1241$ , and  $833\text{ cm}^{-1}$ , and at  $1511$  and  $1233\text{ cm}^{-1}$  respectively (Figure 5 and 6). Nevertheless, also in these samples the inorganic component is predominant. In particular, in sample HKV 12 oxalates, sulphates (at ca.  $1200\text{ cm}^{-1}$ ) and silicates (at ca.  $1000\text{ cm}^{-1}$ ) are detected (Figure 5). In sample HKV 13 oxalate, gypsum and chalk are clearly identified (Figure 6). The presence of oxalate species is generally attributed to the (past) presence of microorganisms.

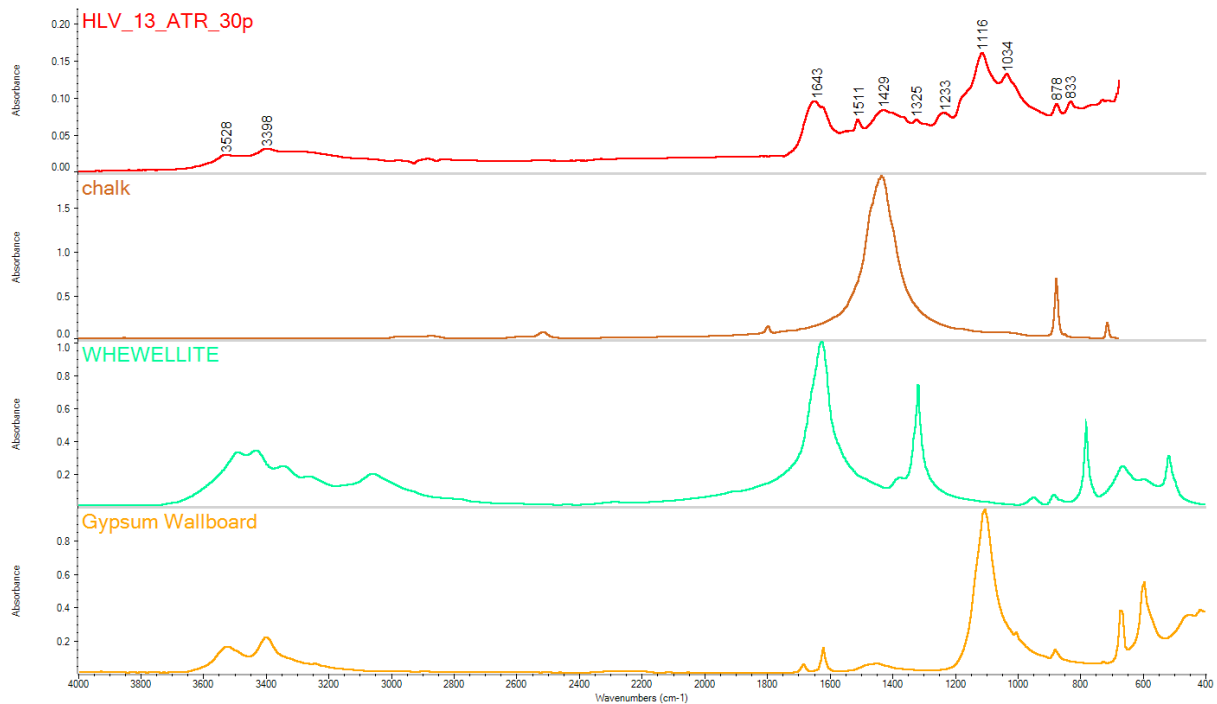
Figure 6: FTIR-ATR spectrum acquired on sample HKV 13 (red line), and reference spectra of chalk (brown line), oxalate (turquoise line), and gypsum (yellow line). Main absorption bands are highlighted.
