# Der Torsturz des Heroon von Trysa (4.Jh.v.Chr), aus dem Bestand der Antikensammlung des KHM, Restauriergeschichte, Konservierung und Restaurierung.

Diplom

an der Universität für angewandte Kunst Wien  
bei o. Univ.-Prof. Mag. Dr. Gabriela Krist

Wien, am 16.10.2020

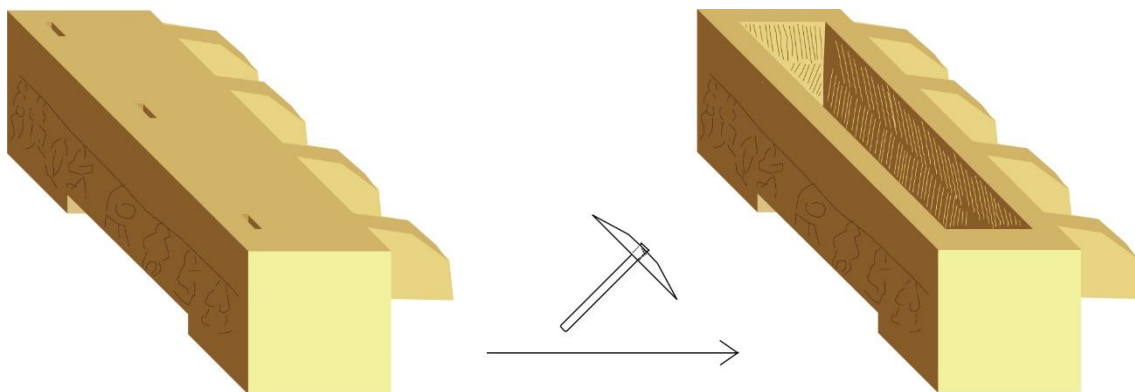
Abb.14: Schematische Darstellung des unversehrten Blockes, sowie nach der sarkophagähnlichen Aushöhlung.

Unfall, bei dem der Torsturz in viele Teile zerbrochen ist, welche sogleich aufgesammelt, in 23 Kisten verpackt wurden und im März 1884 in Wien anlangten.<sup>54</sup> Dort harrten sie ungeöffnet bis ins Jahr 1886 ihrer Restaurierung durch den Bildhauer Wilhelm Sturm junior.<sup>55</sup> Ferner ist gesichert, dass die Rückseiten der Steine in Wien abgestemmt worden sind, bzw. die nicht bildhauerisch bearbeitet Teile abgenommen wurden und auf eine Stärke von etwa 22 cm abgearbeitet wurden.<sup>56</sup> Diese Maßnahme diente zur Reduzierung des Gewichts und zum besseren Handling.<sup>57</sup> Die von Landskron bezeichnete „wannenförmige Vertiefung“ auf der Oberseite des Torsturzes ist als ein Relikt der „sarkophagähnlichen Aushöhlung“ anzusehen (Abb. 14).<sup>58</sup> Dass eine Abarbeitung des Torsturzes im Vorfeld des Transports stattgefunden hat, kann also zu diesem Zeitpunkt bestätigt werden.<sup>59</sup>

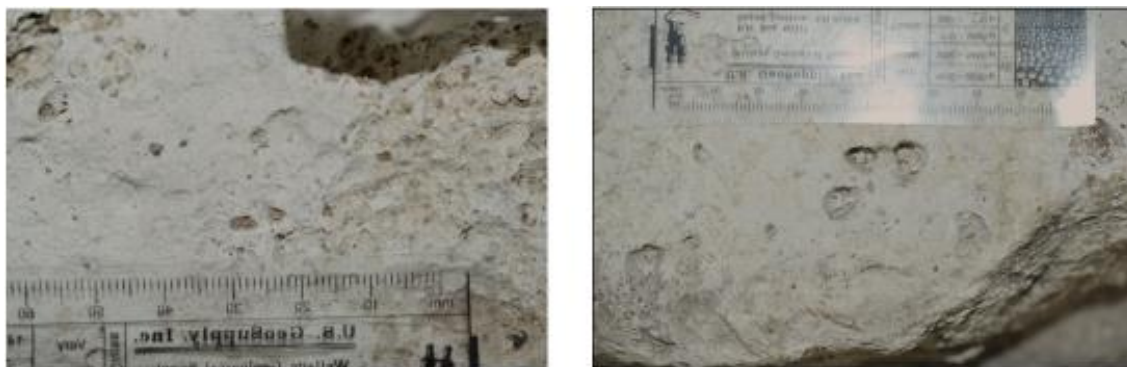
Abb. 30-31: makroskopisch erkennbare fossile Strukturen und Hohlräume.

Löchern durchsetzt („Drusen“, „Drusenräume“), was die Arbeit der Steinmetze und Bildhauer wiederum erschwert hat.<sup>80</sup>

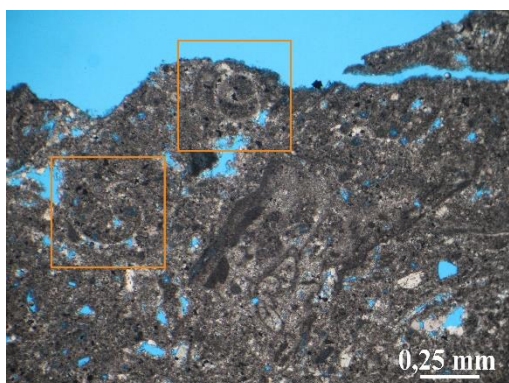
Beim vorliegenden Gestein handelt es sich um einen dichten Kalkstein mit einer mikritischen Matrix. Es wurde eine Probe des Gesteins entnommen und zu einem polierten Dünnschliff verarbeitet.<sup>81</sup> Die Untersuchungen erfolgten mittels Lichtmikroskopie und Rasterelektronenmikroskopie.<sup>82</sup> Bei der Betrachtung des Dünnschliffs unter dem Lichtmikroskop lassen sich zahlreiche, mikroskopisch kleine fossile Relikte im Gefüge erkennen (Abb.32).

Abb.32: Probe, Stein, Dünnschliff; fossile Einschlüsse in den Markierungen

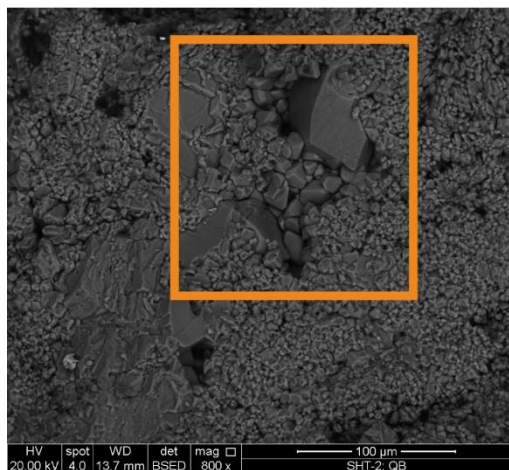
Beim Gestein des Torsturzes beträgt die Korngröße der Matrix durchschnittlich 2-5  $\mu\text{m}$  im Durchmesser. Im Zuge der Diagenese des Gesteins wurden entstehende Hohlräume mit Kalzitkristallen teilweise verfüllt.<sup>88</sup> Die Korngröße dieser als sparitisch anzusprechenden Kalzitkristalle beträgt etwa 30  $\mu\text{m}$ . Vereinzelt finden sich auch Kalzitkörner mit einem Durchmesser von bis zu 100  $\mu\text{m}$  in den Hohlräumen (Abb. 33).

Abb.33: Probe, Stein, REM-EDX; mit Sparit verfüllter Hohlraum in der Markierung.

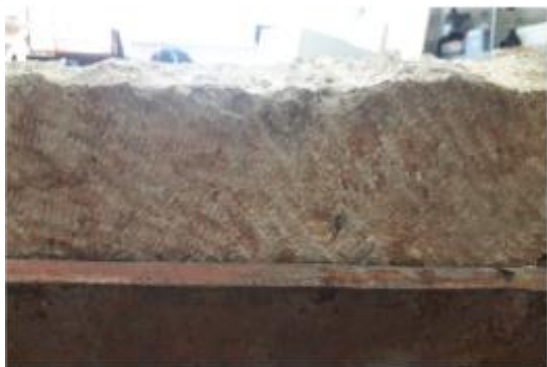
Abb. 34: Entstehungszeitliche Bearbeitung mit dem Zahneisen.

Aufbauend darauf kann nun zwischen antiken- und Bearbeitungsspuren aus dem 19. Jahrhundert unterschieden werden. Auf den Resten des ehemaligen Auflagers des Sturzes sind deutlich die Spuren eines vermutlich antiken Zahneisens zu erkennen (Abb. 34). Diese sind vollständig mit einer rotbraunen Kruste überzogen.

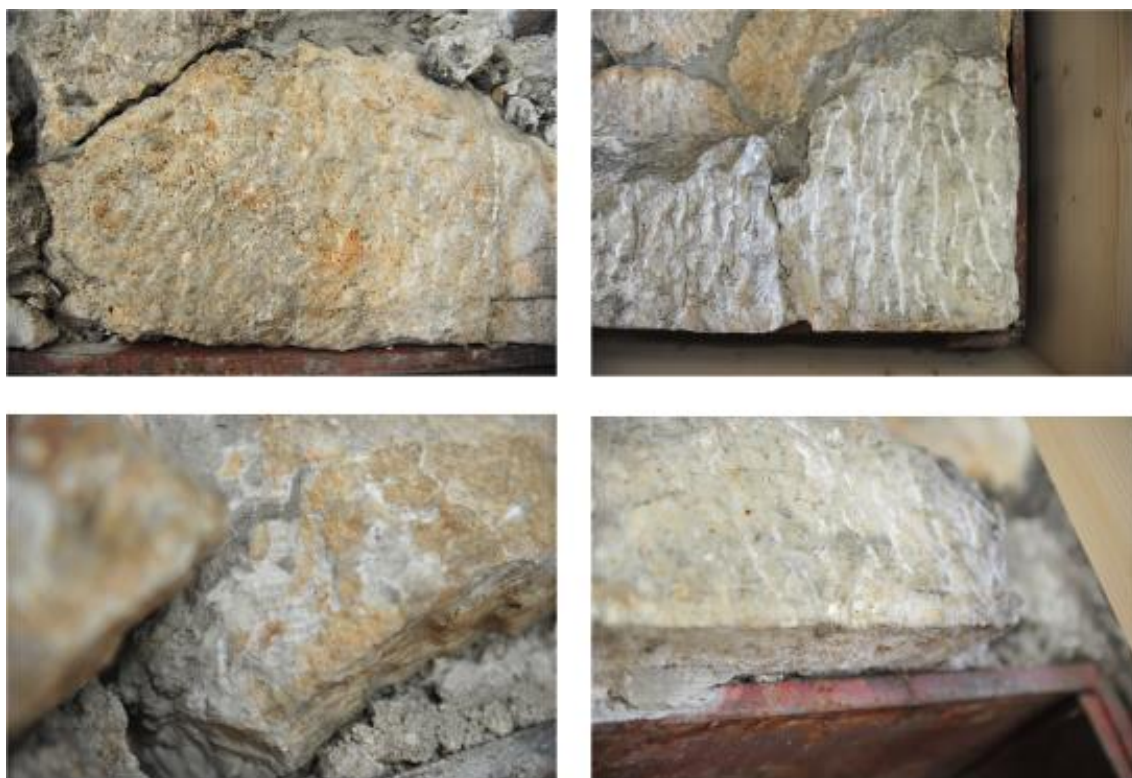
Rezente Spuren eines Spitzeisens und Zweispitzes, eines Zahneisens und eines Beizeisens<sup>91</sup> finden sich auf der Oberfläche der dem Relief abgewandten Seite (Abb. 35-38). Auf Abbildung 6 erkennt man die Spuren eines Zweispitzes, welche bei der Aushöhlung des monolithischen Objektes an der Fundstelle entstanden sind.<sup>92</sup> Diese sind aufgrund von Witterungseinflüssen bereits von einem rostbraunen Schleier überzogen. Die Spuren eines

Abb. 35-38: Bearbeitungsspuren aus dem 19. Jhd.

Spitzeisens auf Abbildung 7 sind wenig verschmutzt und treten durch ihre weiße Farbe in den Vordergrund. Sie sind während der Restaurierung 1886 in Wien entstanden, als die

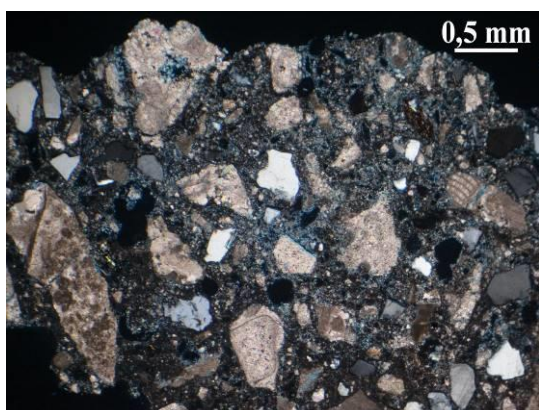
Das Gefüge des Mörtels kann als schlecht sortiert bezeichnet werden. Sortierung bezeichnet das Maß für die Homogenität der Korngröße in einem Sediment oder Mörtel.<sup>100</sup> Ist eine Korngröße vorwiegend, spricht man von guter Sortierung, sind jedoch zahlreiche Korngrößen vorhanden, spricht man von schlechter Sortierung. Im Falle eines Mörtels wirkt sich eine schlechte Sortierung positiv auf dessen physikalische Eigenschaften aus. Die meisten Zuschlagskörner liegen im Bereich von etwa 0,5 mm, es finden sich aber zahlreiche Korngrößen darunter und darüber. Die Elementanalyse unter dem

Abb. 39: SHT-P1, Dünnschliff im Durchlicht, gekreuzte Polarisatoren; vorwiegend karbonatischer, kantiger Zuschlag

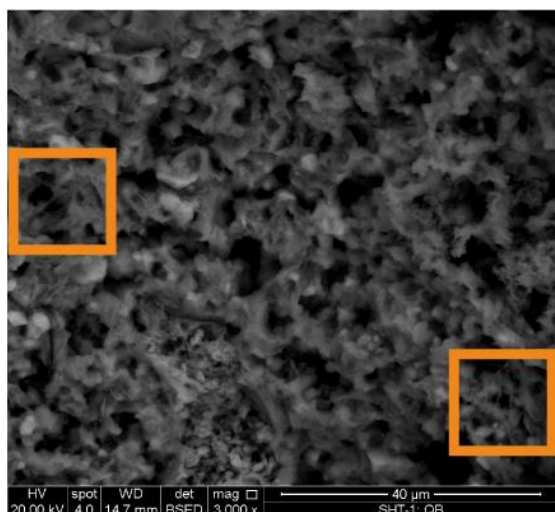
Abb. 40: SHT-P1, Bindemittel des Sorelzementmörtels an einer Bruchfläche der Probe, REM.BSE; In der Markierung ist die Nadelbildung zu erkennen.

Rasterelektronenmikroskop (SEM-EDX) ergab für das Bindemittel die Anwesenheit von Magnesium und Chlor. Außerdem erkennt man die für Sorelzement typische Tendenz zur Nadelbildung der Salzkristalle (Abb. 40).

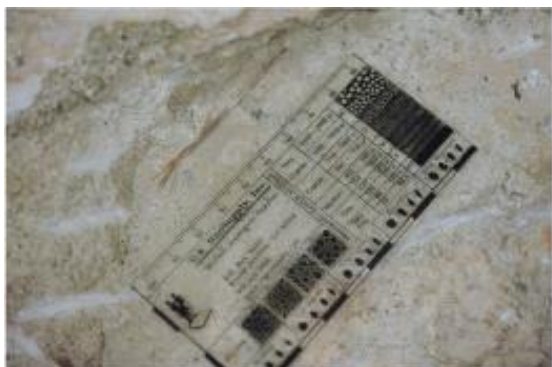
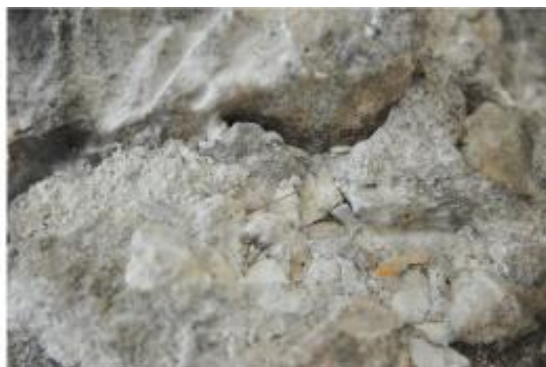
Mit freiem Auge kann die Beimengung von organischen Bestandteilen wie Borsten oder Haaren, Holzfasern und Stroh ausgemacht werden (Abb.41-42).<sup>101</sup>

Abb. 41: Organische Fasern im Ergänzungsmörtel.

Abb. 42: Wie Abb. 41.

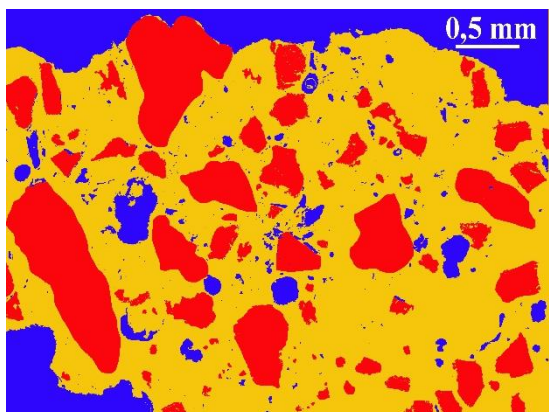
Eine digitale Bildanalyse des Dünnschliffes mithilfe von Falschfarben zeigt eine Porosität des Mörtels von etwa 4 Vol.% an (Abb. 43).<sup>102</sup> Außerdem ergab diese ein Verhältnis von Bindemittel : Zuschlag von etwa 1:2 (RT).

Abb. 43: Dünnschliff des Mörtels mit Falschfarben eingefärbt. Blau: Kunstharz (Porenraum); Gelb: Bindemittel; Rot: Zuschlag.

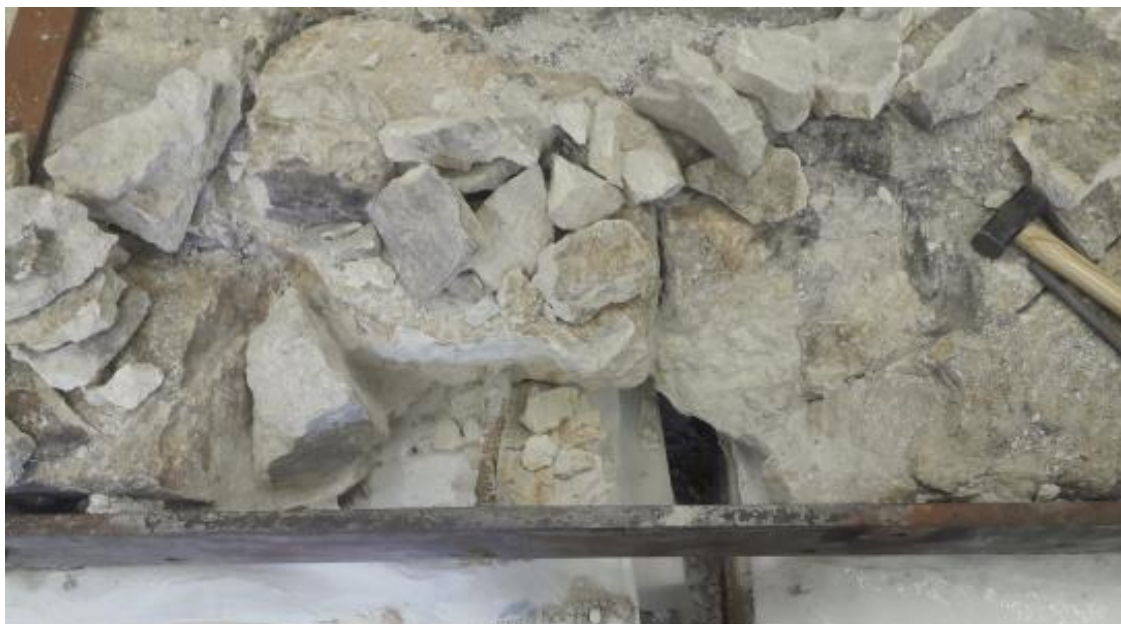
Die physikalischen Eigenschaften des Ergänzungsmörtels weisen beträchtliche Unterschiede auf. Sie reichen von spröde, bröselnd und entfestigt bis glasig, hart und zäh. Oberflächennahe Bereiche sind aufgrund fortgeschrittener Verwitterung meist bindemittelarm und dadurch bröselnd, in einigen Zentimetern Tiefe oft auffallend hart und zäh.

Abb. 44: Freigelegte Bruchstücke

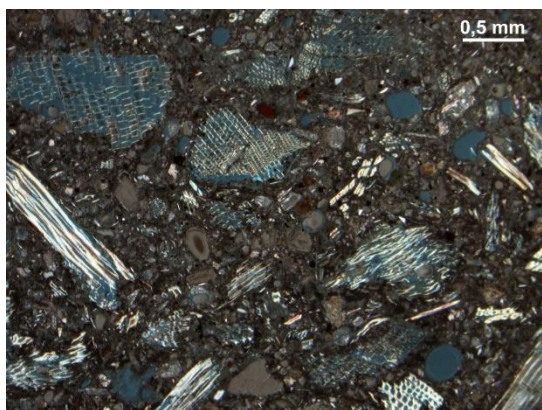
Abb. 45: SZA-D, Dünnschliff im Durchlicht, parallele Polarisatoren; vorwiegend organische Zuschläge.

Korkmehl beinhaltet. Auf Abbildung 45, erkennt man den Dünnschliff einer Probe von Steinholz aus dem Arsenal im 3. Wiener Gemeindebezirk.<sup>108</sup> Die organischen Zuschläge sind dabei deutlich zu erkennen.<sup>109</sup>

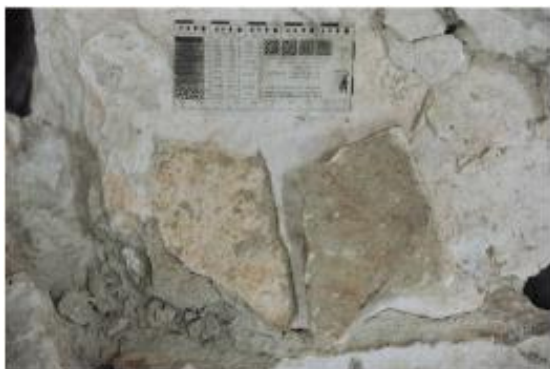
Müller rät weiters davon ab, Sandstein mit Sorelzement zu kitten, da dieser zu stark sauge. Es können sich dabei neben den Kittstellen mit Chlormagnesium getränkte Ränder bilden, die „wie Fettflecke“ aussehen.<sup>122</sup> Dieses Phänomen konnte an mehreren Stellen des Objektes festgestellt werden. Vor allem alte Klebeflächen weisen eine „speckige“ Oberfläche auf (Abb. 46). Außerdem warnt bereits Müller vor der Hygroskopizität des Chlormagnesiums

Abb. 46: geöffnete, alte Klebung mit speckiger Oberfläche

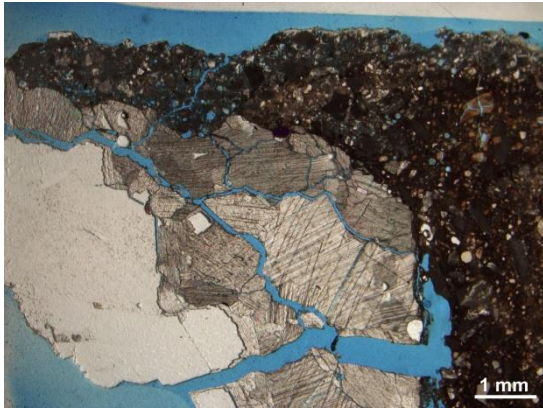
Abb. 47: Sterzinger Marmor mit Ergänzungsmasse, polierter Dünnschliff.

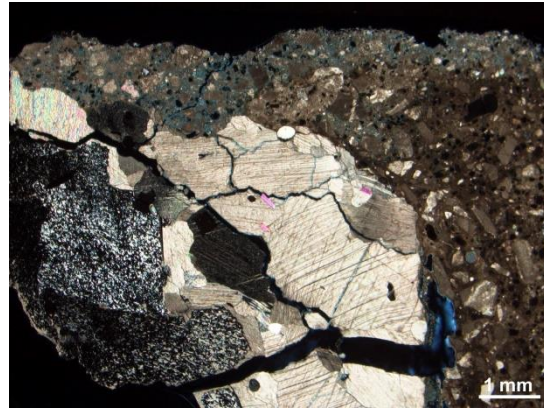
Abb. 48: Wie Abb. 47, gekreuzte Polarisatoren, braune Färbung der Doppelbrechung des Sorelzement.

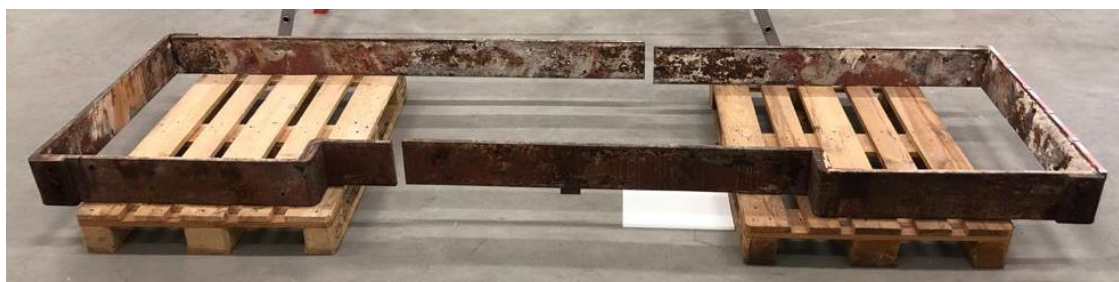
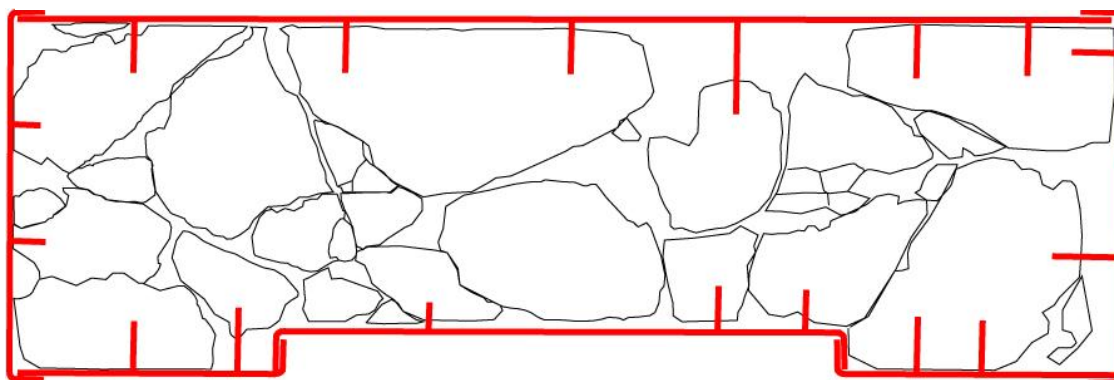
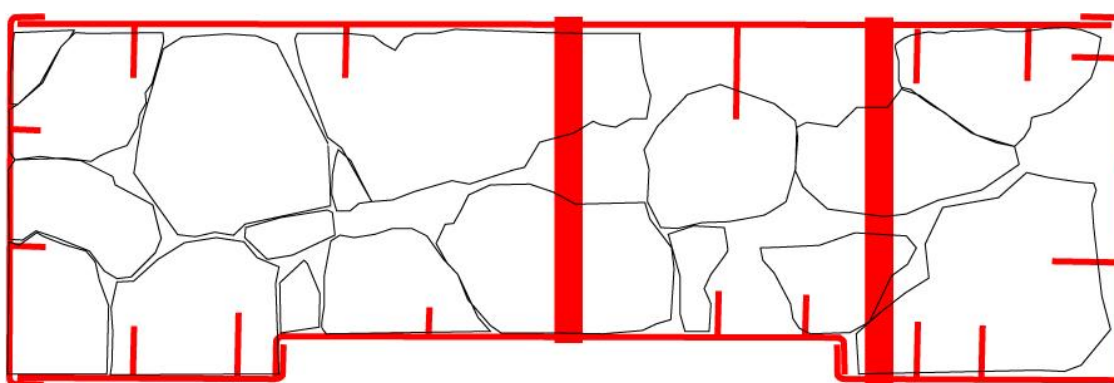
Die Eisenkonstruktion, welche das stark fragmentierte Objekt sichert, setzt sich aus sechs größeren Teilen, zwei kleiner dimensionierter Querstreben, 14 Schrauben und 17 Gewindestangen zusammen (Abb. 49-51). Die Hauptelemente bestehen aus 2 cm starken und 16 cm hohen Platten unterschiedlicher Länge. Alle Teile sind ehemals mit einem

Abb. 49: Eisenkonstruktion

Abb. 50: Schematische Darstellung des Eisenrahmens von der Reliefseite

Abb. 51: Rückseite

Minium-haltigen Korrosionsschutz versehen worden, welcher heute jedoch größtenteils abgewittert ist. Die lotrecht vom Rahmen ausgehenden Gewindestangen sind in größere Steinfragmente versenkt und mittels Magnesiabinder verklebt. Aus einer Rechnung der „I. Gruppe der Kunsthistorischen Sammlungen des ah. Kaiserhauses“ des Jahres 1886 geht hervor, dass für zwei Eisenrahmen zur Sicherung der beiden Teile des Torsturzes 145

Der Eisenrahmen befindet sich in einem stabilen Zustand. Der ehemals vorhandene miniumhaltige Korrosionsschutzanstrich ist größtenteils abgewittert. Außerdem ist beinahe die gesamte Oberfläche des Eisens mit einer dicken Korrosionsschicht besetzt (Abb. 72). Vor allem auf der Innenseite, wo das Eisen in Kontakt mit dem Sorelzement gekommen ist, gibt es dicke Verkrustungen des Mörtels mit dem Rost. Auch die vom Rahmen ausgehenden eisernen Gewindestangen sind aufgrund des magnesiumchloridhaltigen Ergänzungsmörtels sehr stark verrostet.

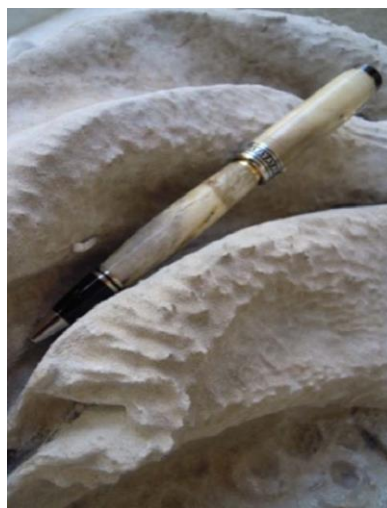
Abb. 54: Mikrokarst an istrischem Kalkstein, verbaut am Kunsthistorischen Museum in Wien.

Vergleich erkennt man auf Abbildung 54 ein ähnliches Phänomen an einem istrischen Kalkstein, welcher an der Fassade des Kunsthistorischen Museums in Wien verbaut ist.

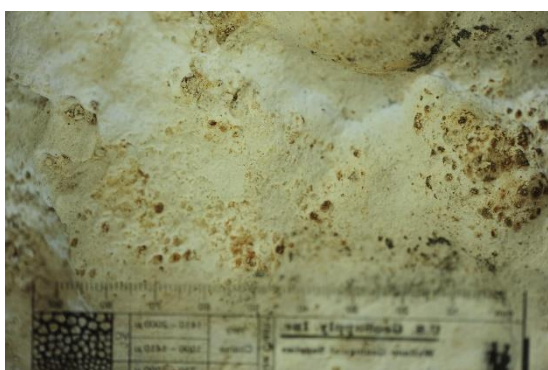
Abb. 55: Pitting

submillimetergroßen Gruben auf der Gesteinsoberfläche, die zumeist nicht miteinander verbunden sind“.<sup>152</sup> Auf Abbildung 55 erkennt man die auf der gesamten Reliefoberfläche zu findenden kleinen Löcher, welche auf das ehemalige Vorhandensein von Flechten hinweisen. Des weiteren treten bei der Entfernung von Flechten schwarze oder grüne Spuren auf, die durch Algen oder Cyanobakterien verursacht wurden.<sup>153</sup> Möglicherweise handelt es sich bei den, auf der gesamten Reliefoberfläche des Torsturzes zu findenden schwarzen Auflagen um eben jenes Phänomen (Abb. 56).

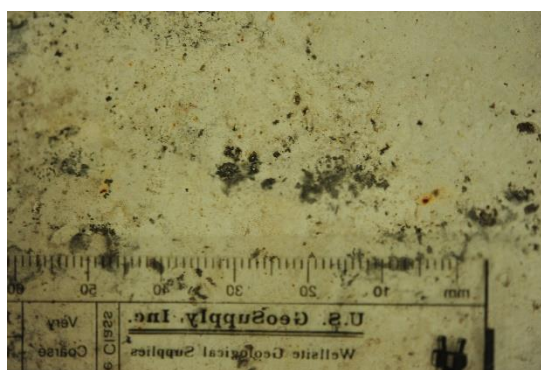
Abb. 56: Schwarze Auflagen

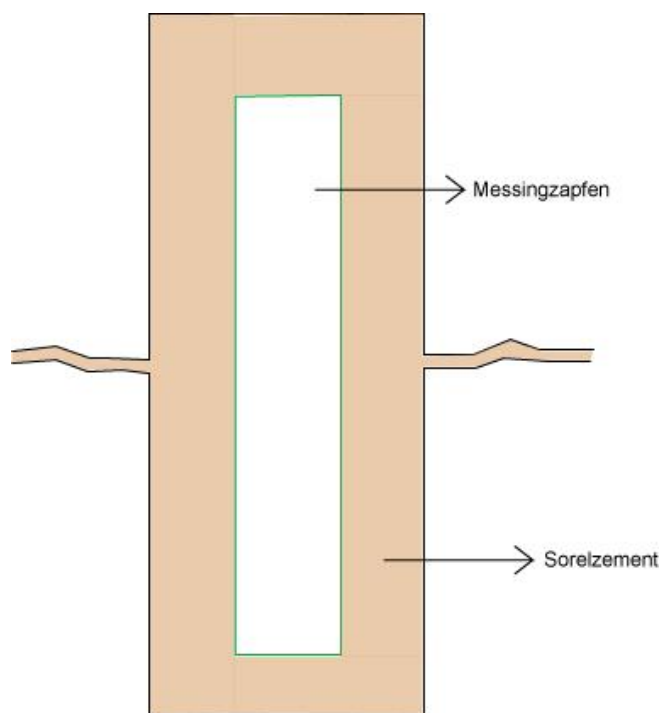
Bei der am Objekt vorgefundenen Klebung und Verstiftung aus dem Jahr 1886 wurden Vierkantstäbe aus Messing in überdimensionierte Löcher mit Sorelzement vergossen und die Fragmente vollflächig mit Sorelzementmörtel verklebt (Abb. 73). Diese Art der Zusammenfügung von Fragmenten kann als Vollverbund bezeichnet werden, was im Folgenden genauer beleuchtet wird.

Abb. 73: Schematische Darstellung der am Objekt vorgefundenen Verklebung und Verstiftung.

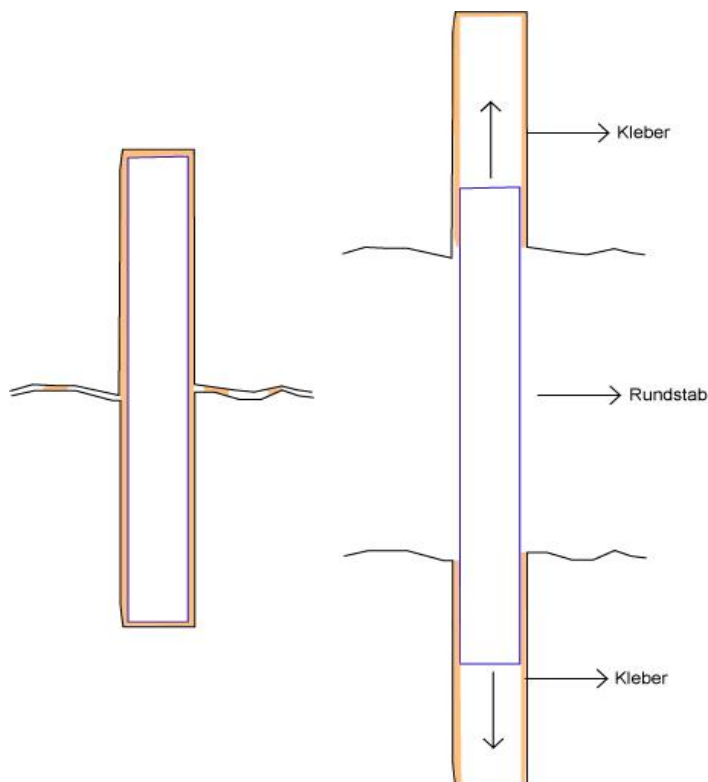
Die am häufigsten angewendete Art der Verbindung von zwei Steinfragmenten wird in dieser Arbeit als Vollverbund bezeichnet (Abb. 74). Es findet dabei keine Trennung der klebenden und mechanischen Bestandteile (Zapfen, Stifte, etc.). Das heißt, dass die eingebrachte Armierung in beiden zu verbindenden Teile verklebt wird. Halbverbund bedeutet, dass ein Stift zur Armierung lediglich auf einer der beiden zu verklebenden Fragmente eingeklebt wird.<sup>183</sup>

Abb. 74: Schematische Darstellung einer Vollverbundmontage.

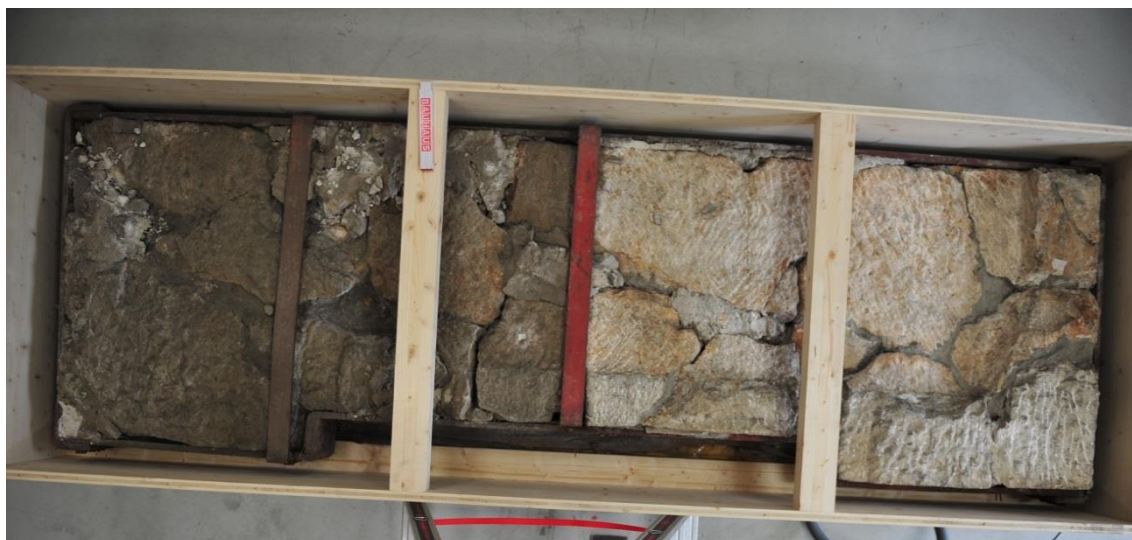
Abb. 83: Aufnahme während der Trockenreinigung. Linke Hälfte: ungereinigt, rechte Hälfte: gereinigt.

Zunächst musste das Objekt von einer dicken Staubschicht befreit werden (Abb. 83). Dazu wurde es mit Pinsel, Bürsten und Staubsauger gereinigt. Erst nach dieser anfänglichen Reinigung konnte überhaupt ein näherer Aufschluss über den Bestand und Zustand des Objektes gewonnen werden.

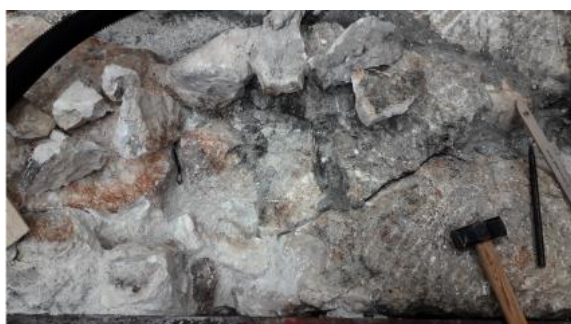
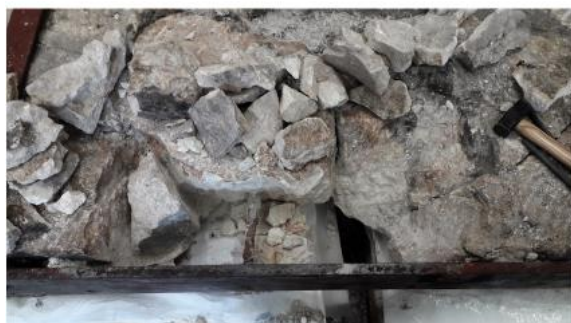
Abb. 84-85: Freigelegte Steinfragmente.

Zunächst musste der Sorelzementmörtel, welcher als Ergänzungsmasse für die zahlreichen Fehlstellen benutzt wurde, mit Hammer und Meißel entfernt werden (Abb. 84). Die Steinfragmente, die dem Mörtel zugefügt wurden, sollten möglichst unbeschädigt freigelegt werden, um den Verlust von etwaigen Informationen über das Objekt gering zu halten (Abb. 85).<sup>219</sup> Diese Arbeit erwies sich als besonders anstrengend und langwierig. Zuerst wurde der Mörtel auf der Rückseite des Objekts bis etwa zur halben Tiefe abgearbeitet. In einem weiteren Schritt musste das Objekt mit dem Kettenzug gewendet werden, damit auch die mit Relief versehene Vorderseite freigelegt werden konnte (Abb. 86).

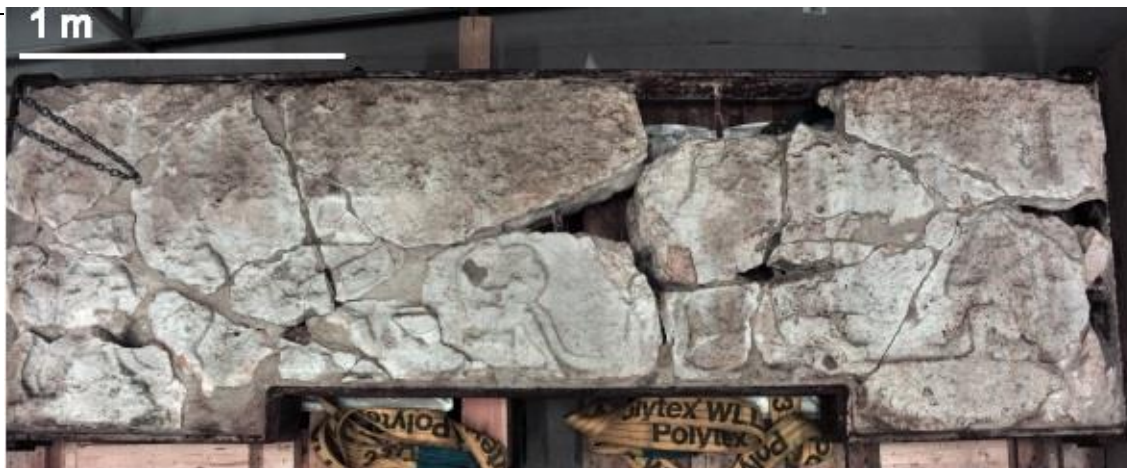
Abb. 86: Vorderseite des Objekts. Rechte Hälfte freigelegt.

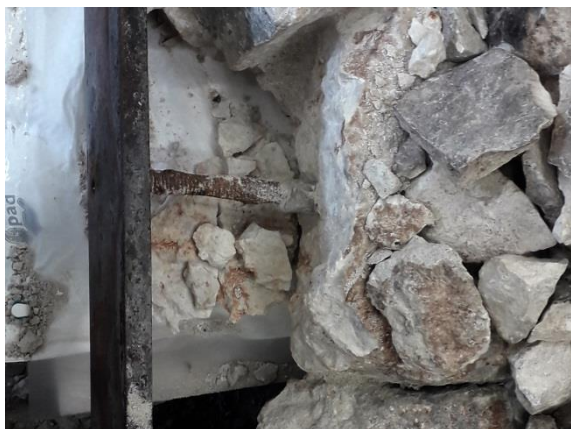
Abb. 87: Freigelegte Gewindestange.

Nachdem ein Großteil des Mörtels entfernt worden war, konnte der massive Eisenrahmen abgenommen werden. Vorab mussten die in die Steinfragmente versenkten angespitzten Gewindestangen, welche den Rahmen mit dem Objekt verbanden, durchtrennt werden (Abb. 87-88). Die Spitzen der meisten Gewindestange verblieben vorerst im Stein, gehalten durch Sorelzementmörtel. Es wurde mit einer Säbelsäge gearbeitet. Auf diese Weise wurde der

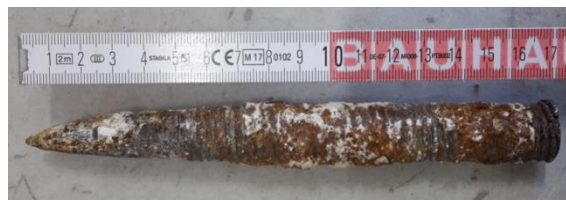
Abb. 88: Durchtrennte Gewindestange.

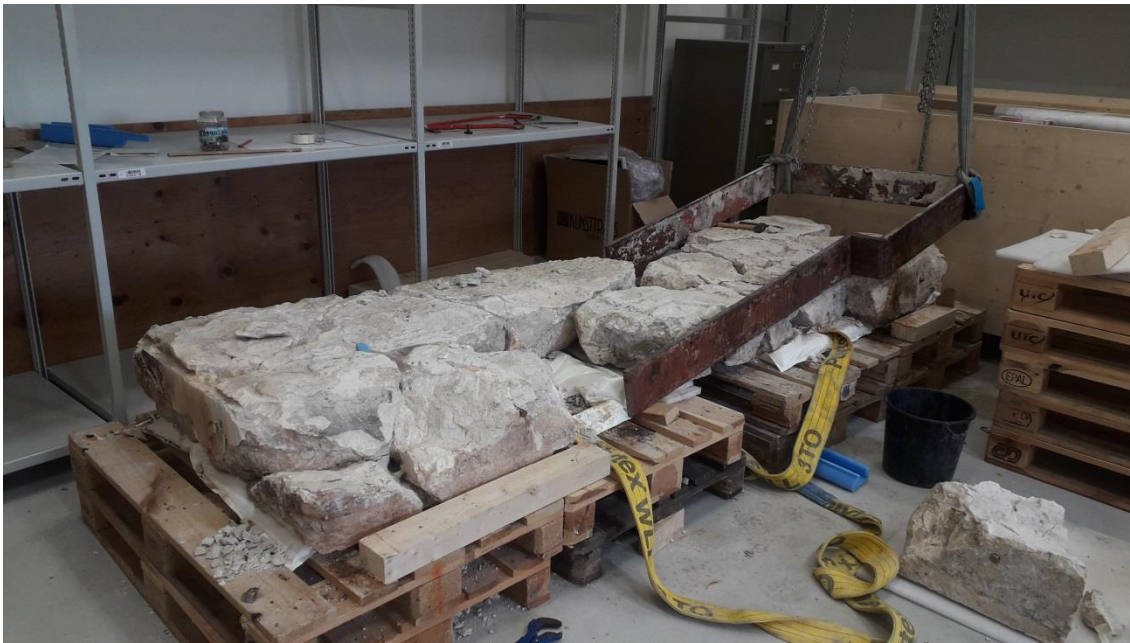
Abb. 89: Abnahme des Eisenrahmens mit Hilfe eines Kettenzugs und Rundschlingen.

Bildung von Eisenspritzern, wie sie bei der Bearbeitung durch einen Winkelschleifer oder einen Schweißbrenner entstehen, entgegengewirkt. Da der Rahmen teilweise sehr eng an den Stein angelegt worden war, konnte er nicht ohne weiteres als ganzes vom Objekt gehoben werden. Beim Heben mittels Gurten und Kettenzug verkeilte er stets auf einer Seite. Schlussendlich musste der Rahmen etwa in der Hälfte durchtrennt werden, ebenfalls mit der Säbelsäge (Abb. 89). In dieser Form konnte er problemlos abgenommen werden (Abb. 90).

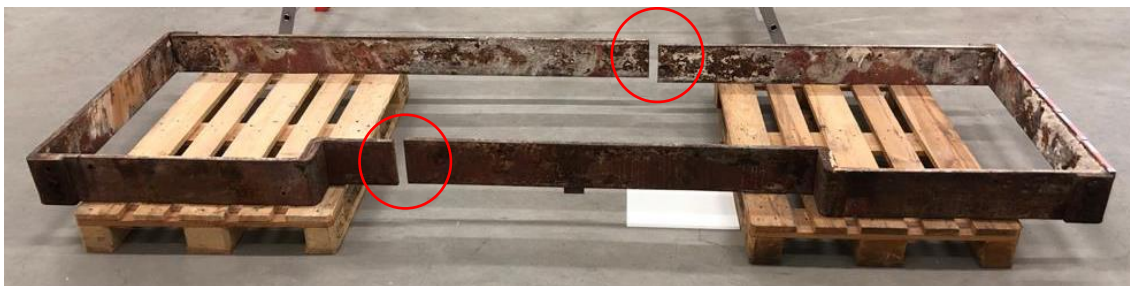
Abb. 90: Vollständig abgenommener Eisenrahmen. Rot markiert die Durchtrennung.

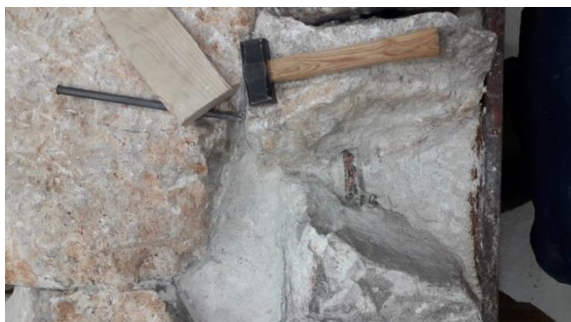
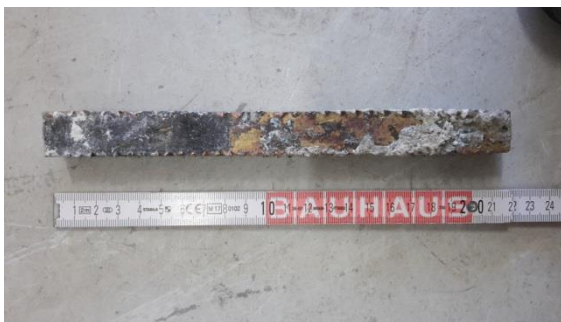
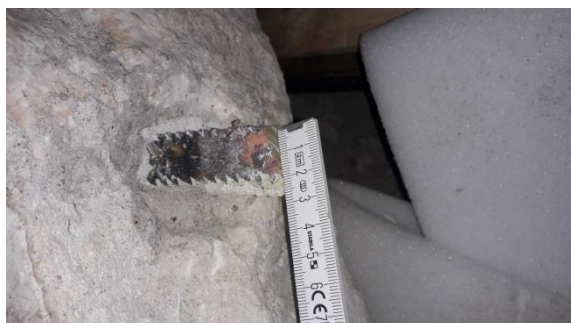
Nachdem der Eisenrahmen entfernt worden war, konnte damit begonnen werden, die Fragmente voneinander zu lösen. Während der Freilegung zeigte sich, dass die Bruchstücke untereinander mit Messingzapfen verbunden waren (Abb. 91-93).

Abb. 91: Messingzapfen während der Freilegung.

Abb. 92: Vollständig freigelegter Messingzapfen.

Abb. 93: Messingzapfen, mit Sorelzement vergossen.

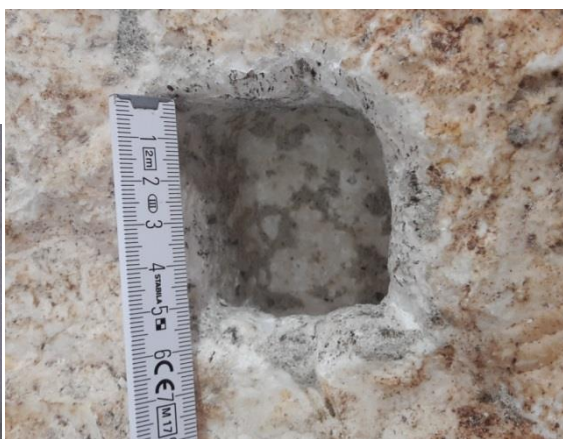
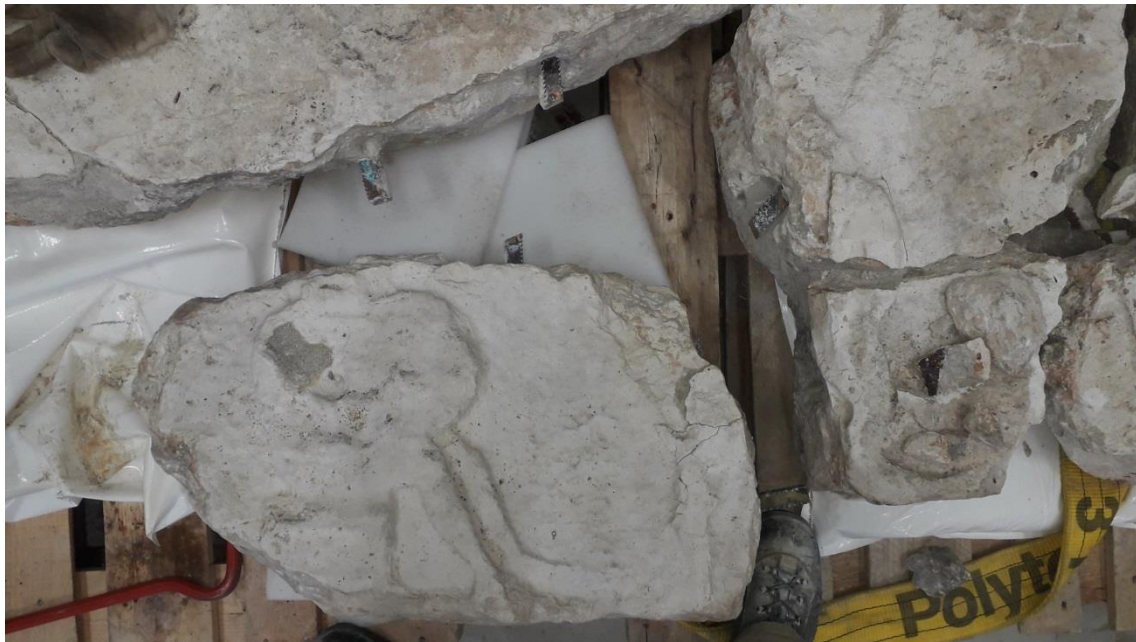
Abb. 94: Vollständig freigelegtes Loch.

Abb. 95: Durchtrennte Messingzapfen.

Um sie entfernen zu können, mussten diese teilweise mit der Säbelsäge durchtrennt werden und anschließend aus den mit Sorelzementmörtel vergossenen Löchern ausgestemmt werden (Abb. 94-95). Insgesamt waren etwa dreieinhalb Meter Messingzapfen verbaut (Abb. 96).

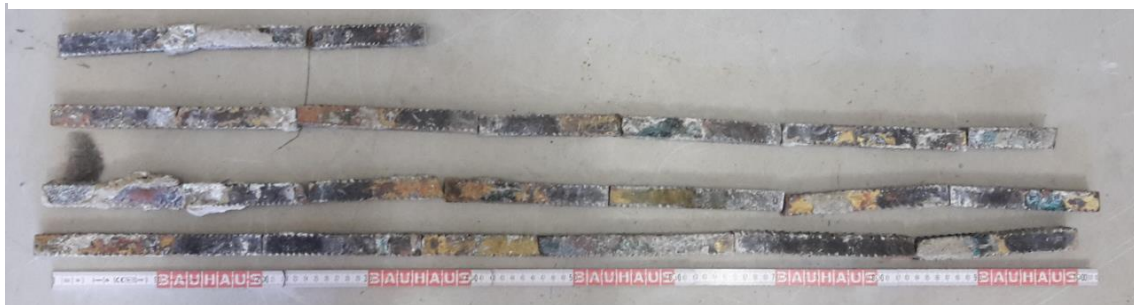
Abb. 96: Sämtliche freigelegte Messingzapfen.

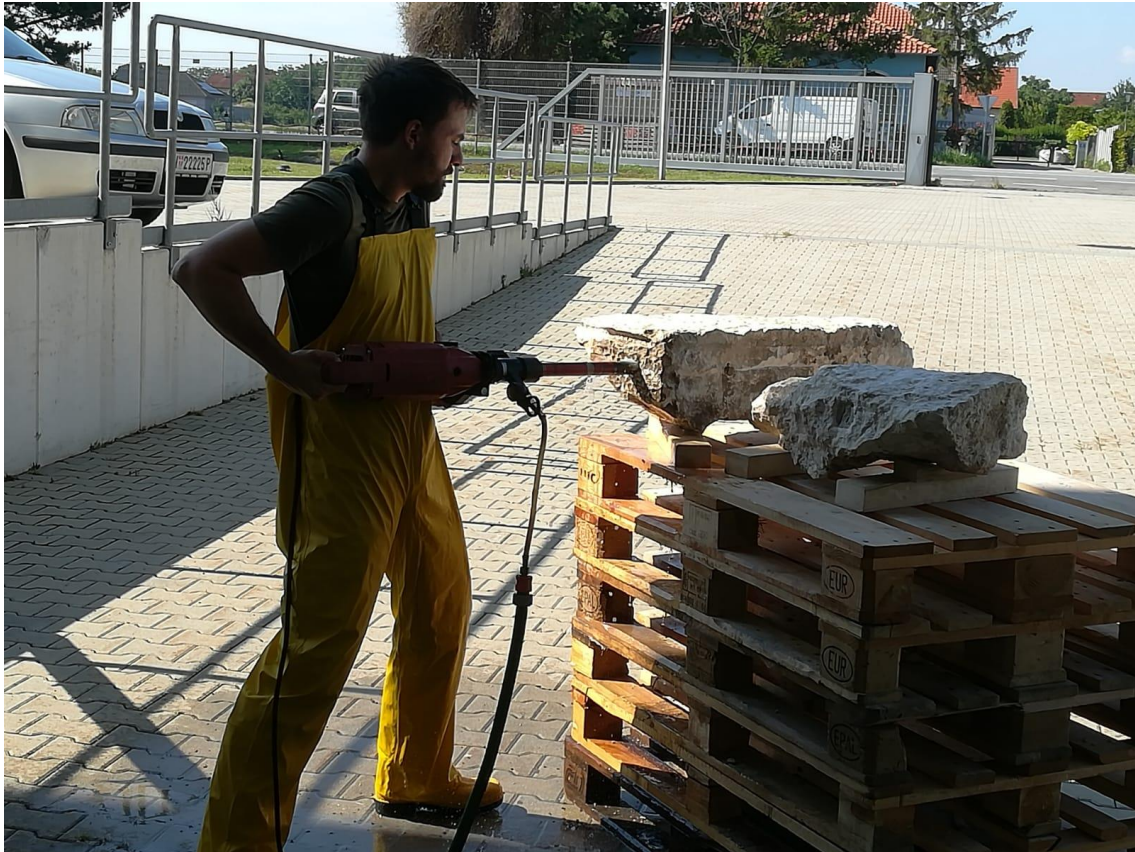
Abb. 97: Ausbohren der korrodierten Eisenzapfen mit dem Kernbohrgerät.

Trotz aller Vorsichtsmaßnahmen zerbrach das Gestein im Bereich der eisernen Gewindestangen meist in etliche Bruchstücke. Der Verlauf der Brüche folgte dabei im Wesentlichen den sternförmigen Rissen, welche durch die vorangegangene Rostsprengung verursacht worden war.

Im Anschluss daran mussten die im Stein verbliebenen Reste der Gewindestangen des Eisenrahmens mittels eines Kernbohrgerätes ausgebohrt werden (Abb. 97). Beim Ausklopfen mit Hammer und Meißel oder beim Ausbohren mit einem Schlagbohrer wären massive Folgeschäden am Gestein entstanden.

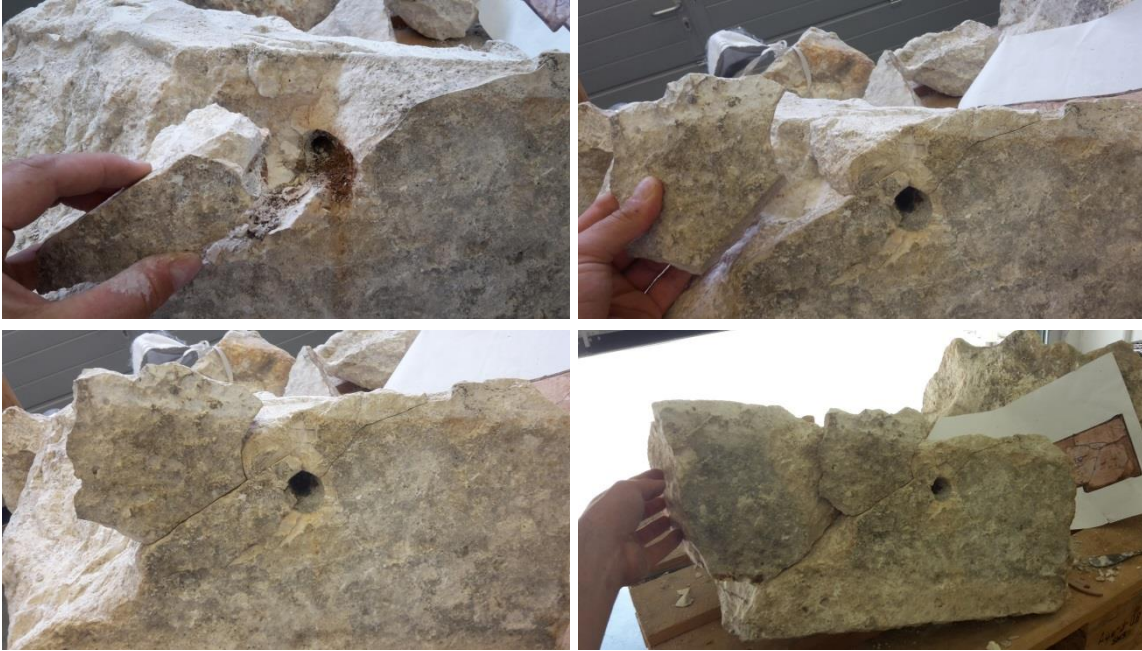
Abb. 98-101: Abfolge von kleineren Bruchstücken, welche nach und nach verklebt werden.

Besonders leichte und kleine Teile wurden mittels Paraloid B72 in Aceton verklebt. Bei schwereren und größeren Teilen wurde die Klebefläche vorab mit Paraloid B72 abisoliert und anschließend mit Epoxidharz punktuell verklebt (Abb. 98-101).

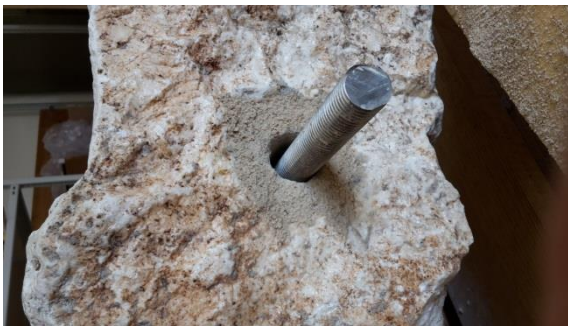
Abb. 103: Loch mit passender Gewindestange aus Niro-Stahl.

Nach der vollständigen Freilegung der Fragmente wurden die für die Verstiftung vorgesehenen Löcher mit Mörtel ausgestopft. Der Mörtel besteht zu drei Teilen aus Kalksteinsand (0-1mm) und einem Teil aus natürlich-hydraulischem Kalk (NHL 5, Fa. Otterbein). Nachdem der Mörtel einige Tage aushärten konnte, wurden neue Bohrungen für die Gewindestangen aus Niro-Stahl angefertigt (Abb. 103). Die Vorgangsweise bei der Verklebung von zwei großen und schweren Fragmenten wird im folgenden geschildert. Das Teil, meist das schwere, wurde hochkant auf einer Palette aufgestellt. Anschließend wurden die Löcher mit Epoxidharz ausgefüllt und die Gewindestangen in die Löcher des stehenden Teil gesteckt. Darauffolgend wurde das zweite Teil mittels Kettenzug und Gurt auf das stehende Teil gehievt.

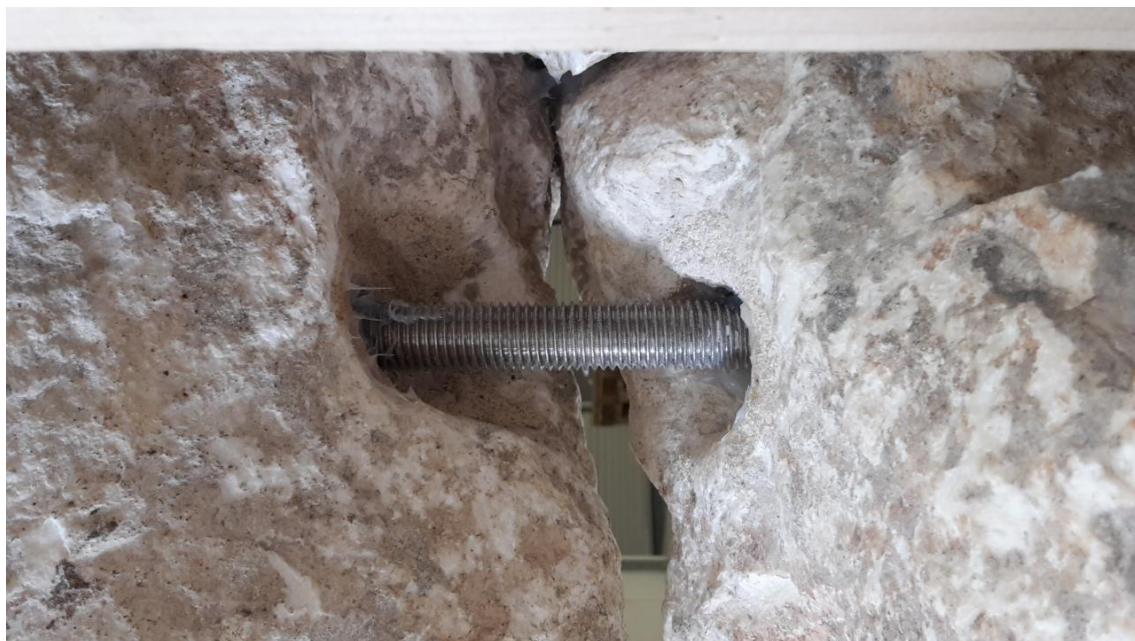
Abb. 104: Mit Epoxidharz verklebte Gewindestange.

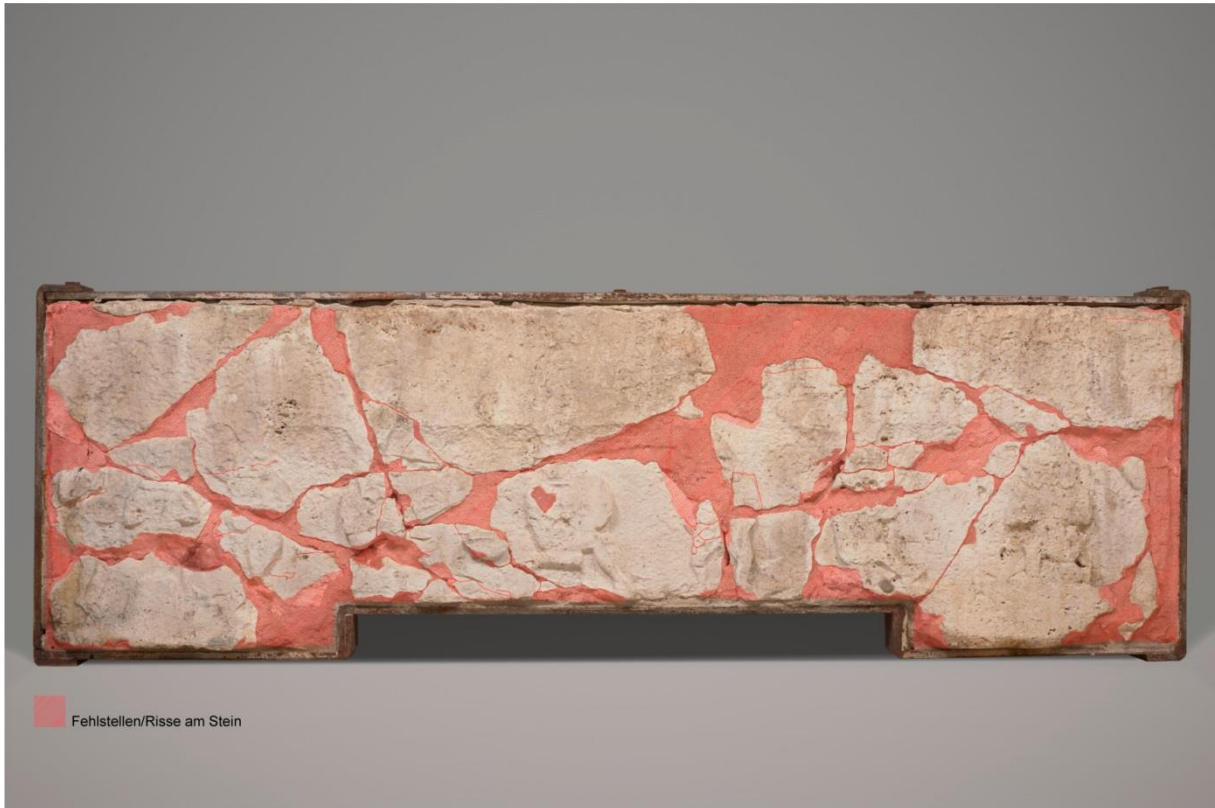
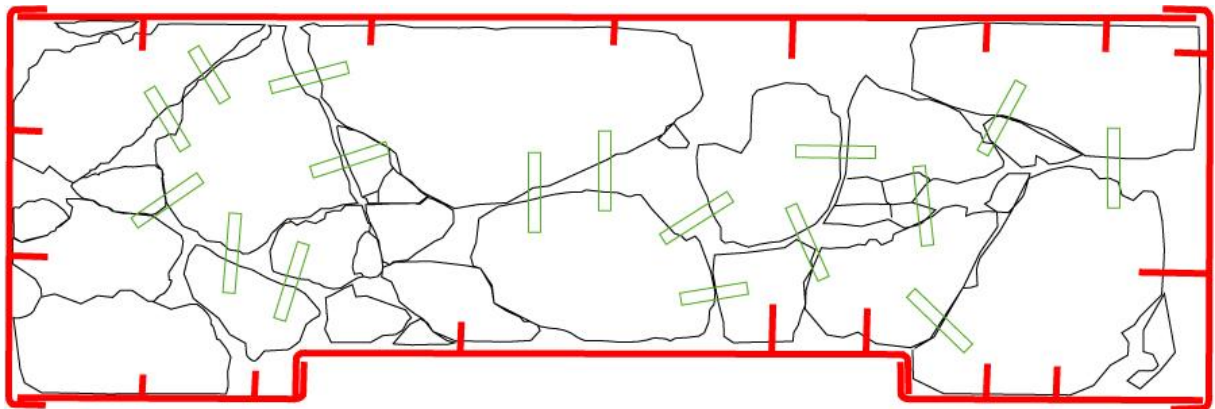
Kartierung der Messingzapfen (Grün) und des Eisenrahmens (Rot).

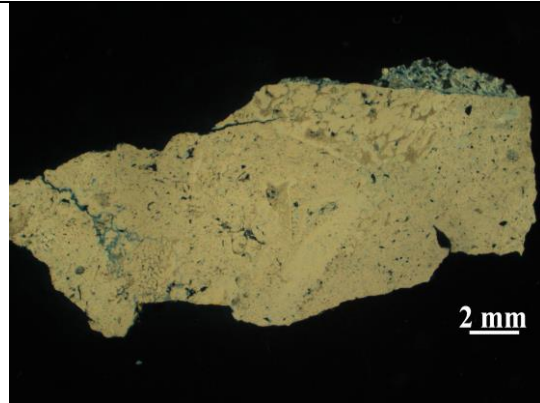
SHT-P2, Dünnschliff im Durchlicht, Dunkelfeld;  
dichter, mikritischer Kalkstein; rechts oben  
anhaltender Sorelzementmörtel

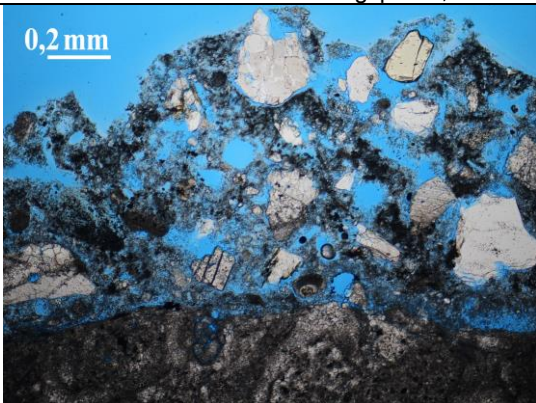
SHT-P2, Dünnschliff im Durchlicht, parallele Polarisatoren; Sorelzementmörtel auf Stein; karbonatischer- und dolomitischer Zuschlag, sowie Quarz; gute Anhaftung am Stein;

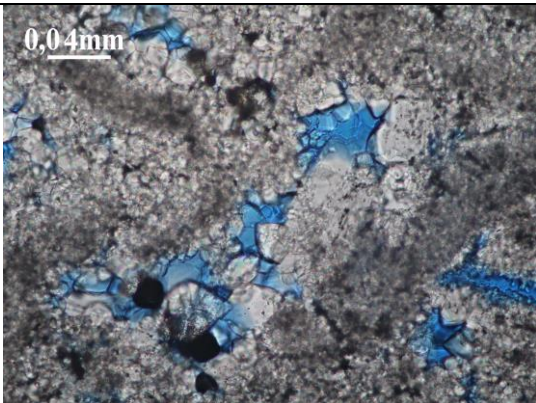
SHT-P2, Dünnschliff im Durchlicht, parallele Polarisatoren; feinsparitische Auskleidung von Porenraum;

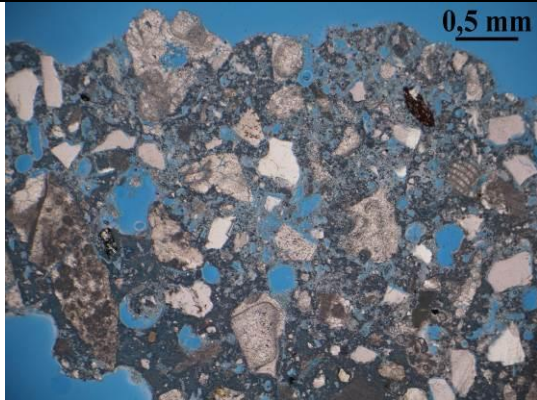
SHT-P1, Dünnschliff im Durchlicht, parallele Polarisatoren; vorwiegend karbonatischer, kantiger Zuschlag

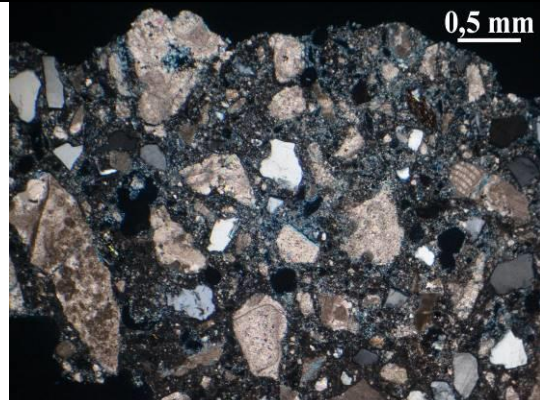
SHT-P1, Dünnschliff im Durchlicht, gekreuzte Polarisatoren; vorwiegend karbonatischer, kantiger Zuschlag

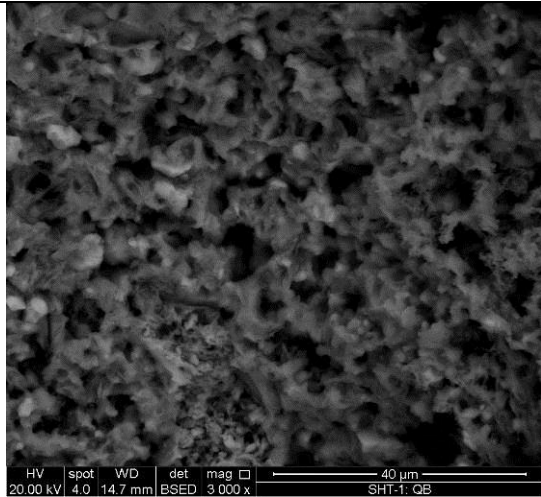
SHT-1, Bindemittel des Sorelzementmörtels an einer Bruchfläche der Probe, REM.BSE; mittels EDX ist Mg-Chlorid im Bildausschnitt vorherrschend

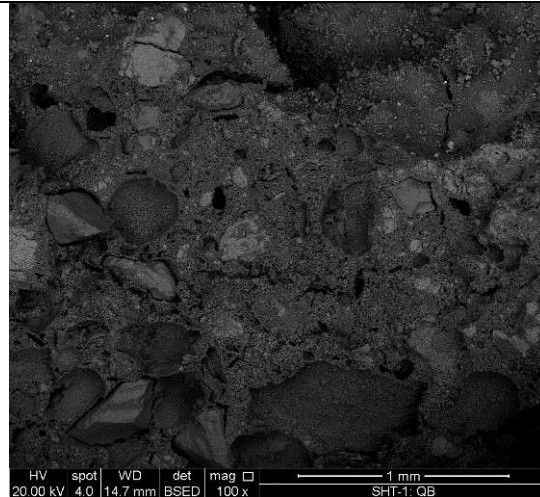
SHT-1, Gefüge des Sorelzementmörtels an einer Bruchfläche der Probe, REM.BSE
