# DIE SCHMIEDEEISERNE EINFRIEDUNG IN SCHLOSS HOF

Forschung, Konzeptentwicklung und Musterrestaurierung

Diplom

an der Universität für angewandte Kunst Wien

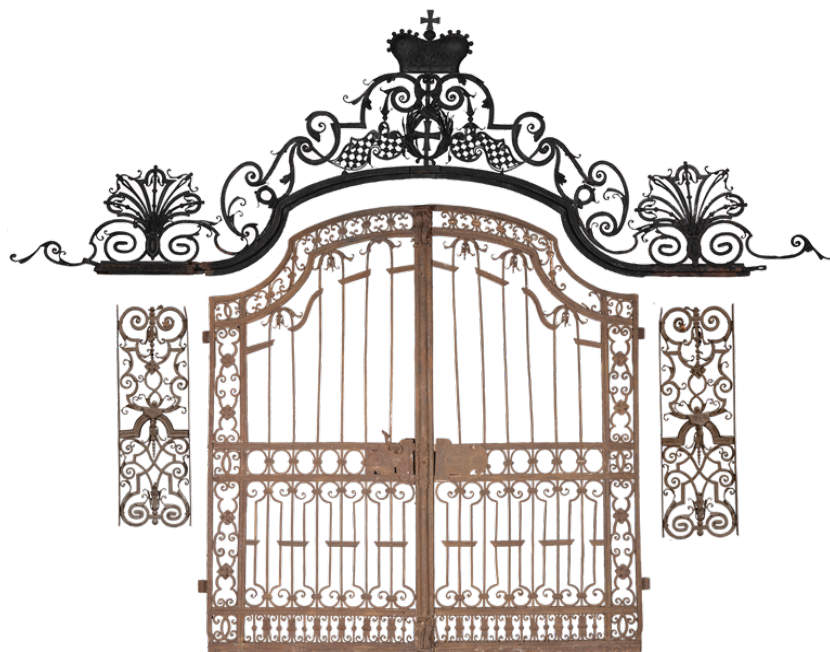
Der Toraufsatz hat die Maße 463 x 150 x 20 cm, der Gehflügel 137 x 265 x 20 cm, der Stehflügel 137,5 x 265 x 20 cm, die Füllelemente je 43 x 132 x 10 cm (Abb. 33).

Abb. 33, Tor, links: Gehflügel, rechts: Stehflügel; links und rechts außen: Füllelemente, oben: Toraufsatz.

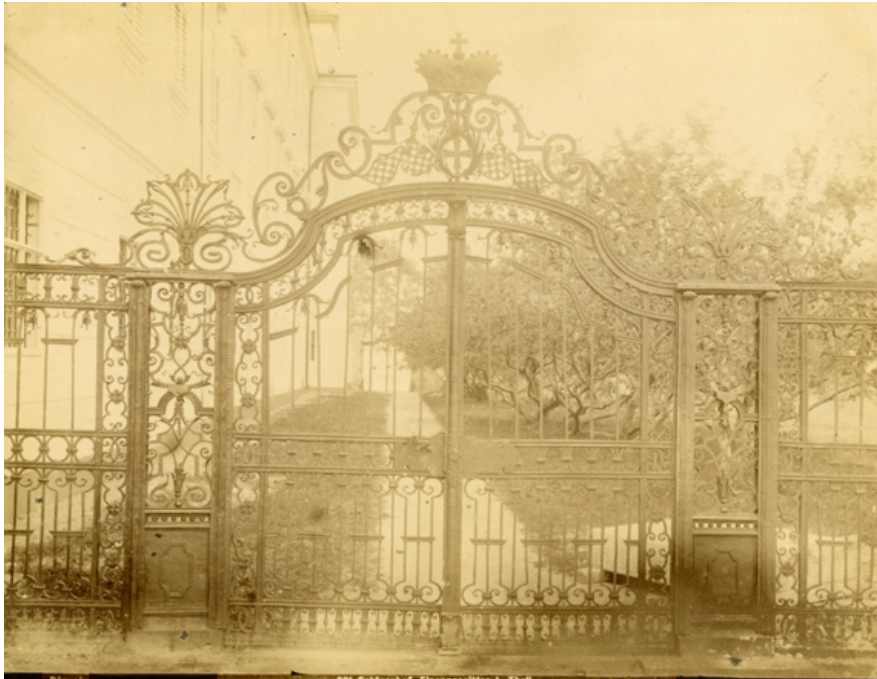
Abb. 34, historische Fotoaufnahme des Tores. 1899 Josef Wlha.

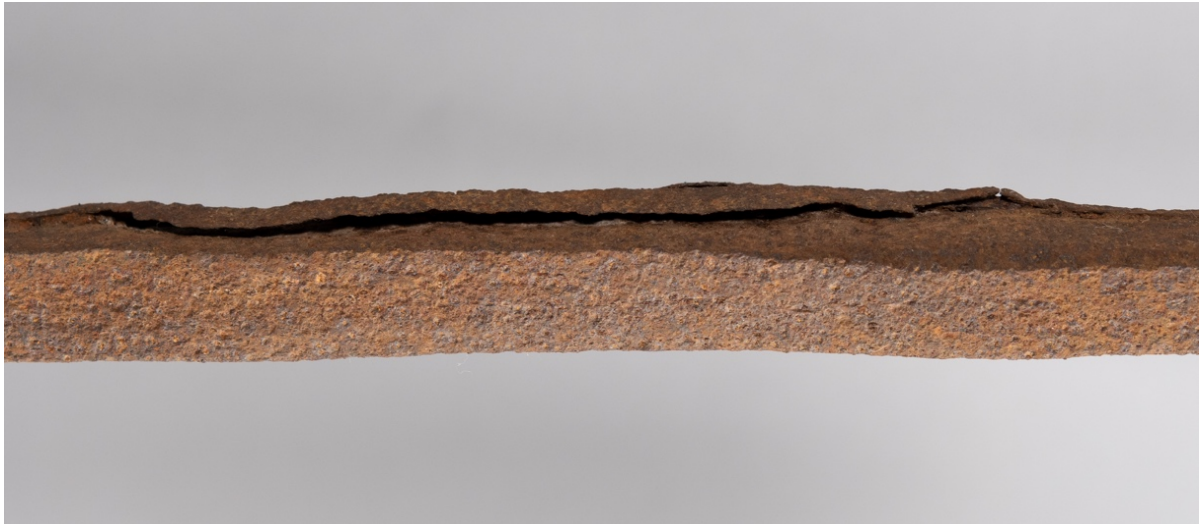
Resümierend lässt sich sagen, dass Schmiedeeisen bis ca. 1850 Schweißisen ist. Bis etwa 1760 wurde es im direkten Reduktionsverfahren aus Stucköfen (Renneisen) gewonnen. Nach dieser Zeit wurde es als indirekt gewonnenes Herdfrischeisen und ab ca. 1830 als Puddeleisen hergestellt. Da sich die unterschiedlich gewonnenen Schweißisensorten stark ähneln und sich in ihren Materialeigenschaften kaum unterscheiden, erweist sich eine genaue Differenzierung als schwierig. Die vorliegende schmiedeeiserne Einfriedung ist bauzeitlich um 1730 entstanden. So lässt sich mit sehr hoher Wahrscheinlichkeit eingrenzen, dass das hierfür verwendete Schmiedeeisen direkt aus Stucköfen gewonnenes Renneisen ist. Ein weiterer Beleg sind typische Schlackeneinschlüsse, welche beim Ausschmieden durch charakteristische Abspaltungen an der Oberfläche in Erscheinung treten. Abbildung 39 zeigt ein Quadrateisen des Stehflügels des vorliegenden Objekts.<sup>98</sup>

Abb. 39, beim Ausschmieden entstandene Abspaltung dünner Schichten aufgrund von Schlackeneinschlüssen.

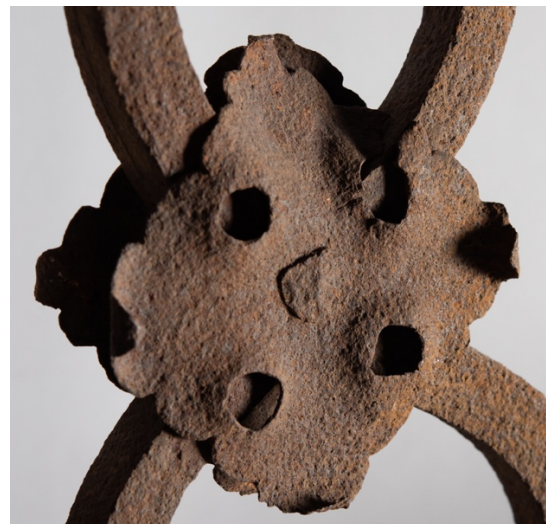
Sämtliche Zierrosetten und Blattranken des Schloss-Hofer-Gitters sind herausgetrieben. Das Treiben beschreibt das Ausbiegen eines dünnwandigen Stückes (Blech) mit speziellen Treibhämmern und/oder Punzen. Je nach Materialstärke wird als Unterlage der Amboss, Bleiplatten oder Treibkitt verwendet. Ferner kommen auch aus Stahl oder Hartholz gefertigte Negativformen zur Anwendung. Bei Materialstärken bis etwa 1,5 mm erfolgt das Treiben im kalten Zustand, bei höheren Materialstärken wird im rotwarmen Zustand getrieben. In Abbildung 51a ist die Treibtechnik schematisch dargestellt.<sup>109</sup> In Abbildung 52 ist eine getriebene Zierrosette des Tores zu sehen, diese wurde aufgrund der geringen Materialstärke vermutlich in kaltem Zustand herausgetrieben. Abbildung 53 zeigt einige Blattranken des Füllelements, diese sind aufgrund der höheren Materialstärke vermutlich in glühendem Zustand getrieben worden.

Abb. 52, getriebene Zierrosette des vorliegenden Objekts.

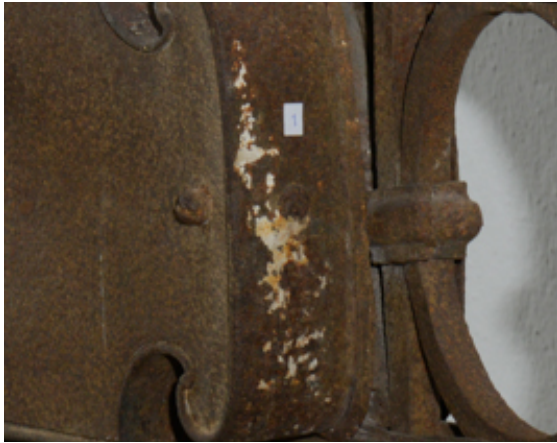
Auf der Oberfläche des Tores und der beiden Füllelemente ist hauptsächlich Eisenkorrosion vorzufinden. Partiiell sind Spuren einer weißen Substanz vorhanden (Abb. 72, 73), die mutmaßlich auf eine ölgebundene Bleiweißgrundierung hindeuten, welche typischerweise zur Entstehungszeit im 18. Jahrhundert passen würde.<sup>114</sup> Außerdem ist eine gemalte Beschriftung mit der Bezeichnung „III 3.I R“ auf dem Schlosskasten des Stehflügels (Abb. 74, 75) zu finden. Der Toraufsatz weist eine schwarze Fassung auf, die aufgrund ihres optischen Erscheinungsbildes eher auf eine moderne Kunstharzbeschichtung hindeutet (Abb. 76, 77).

Abb. 72, Reste der weißen Substanz auf dem Schlosskasten. Gehflügel.

Die Ergebnisse der Laboranalysen zeigen, dass es sich bei den weißen Farbresten (Abb. 72, 73) nicht um eine entstehungszeitliche, ölgebundenen Bleiweißfassung handelt, sondern um eine Calciumcarbonat-haltige Substanz. Im Querschliff weisen alle Proben eine einschichtige,

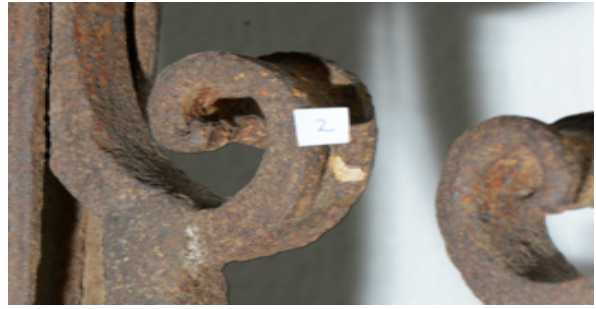
Abb. 73, Reste der weißen Substanz, Stehflügel.

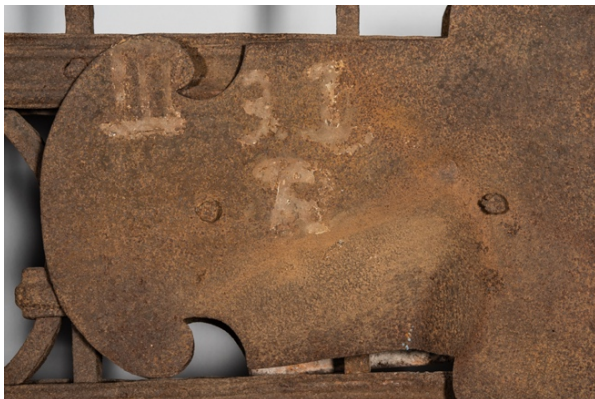
Abb. 74, Beschriftung „III 3.I R“, Schlosskasten, Stehflügel.

Die Auswertung der Beschriftung auf dem Schlosskasten (Abb. 74, 75) ergab, dass es sich um eine Schichte aus Ölfarbe mit Bleiweiß, Lithophone (Bariumsulfat) und geringen Spuren von Pigmenten aus vermutlich künstlichem Ultramarin handelt (Abb. 84, 85). Der untere Bereich besteht aus Eisenkorrosionsprodukten. Bei dem dünnen Film auf der Oberseite

Das Beisein von Lithophone (Bariumsulfat) und Spuren von vermutlich künstlichem Ultramarin<sup>123</sup> lassen darauf schließen, dass die Beschriftung höchstwahrscheinlich aus dem 19. oder 20. Jhdt. stammt.<sup>124</sup> Welche Bedeutung diese Zahlen und Buchstaben haben, konnte im Zuge dieser Arbeit nicht eruiert werden. Möglicherweise diente es zur Katalogisierung im Zuge der Demontage Anfang des 20. Jahrhunderts.

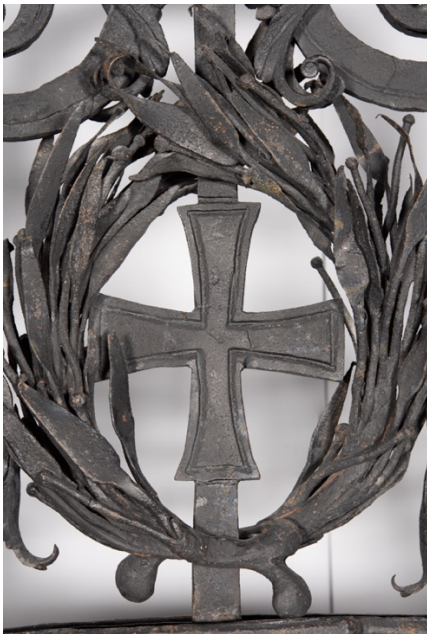
Abb. 76, Toraufsatz, Detail. Schwarze Fassung.

Einzig und allein der Toraufsatz weist auf der gesamten Oberfläche eine rezente schwarze Fassung auf (Abb. 76, 77).

Aufgrund der Untersuchungen und dem optischen Erscheinungsbild der Fassung<sup>126</sup> handelt es sich sehr wahrscheinlich um eine Sekundärfassung, die im Zuge einer Altreparatur oder Restaurierungsmaßnahme aufgebracht wurde. Vermutlich stammt diese aus den 1980er oder 1990er Jahren des 20. Jahrhunderts.

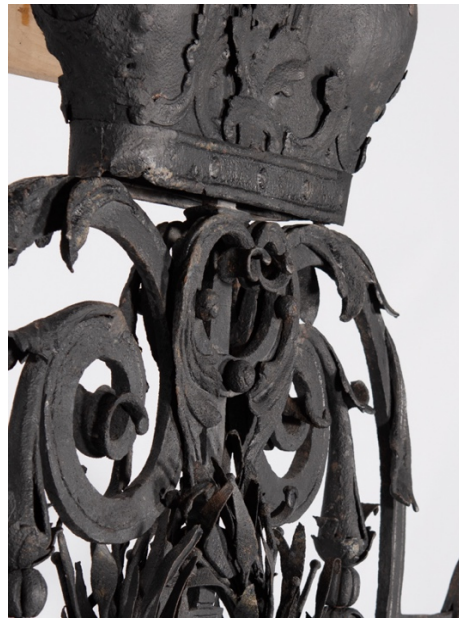
Abb. 77, Toraufsatz, Detail. Schwarze Fassung.

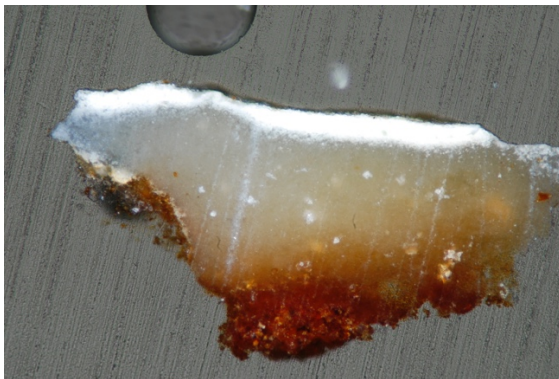
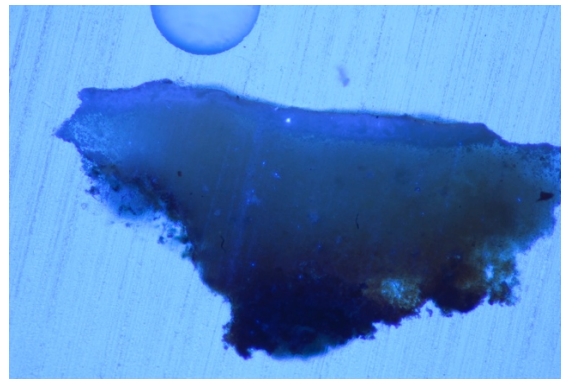
semitransparente Substanz auf (Abb. 78, 79). Im unteren Bereich sind Rückstände von Eisenkorrosion und im oberen Bereich eine weißliche Substanz zu erkennen (Abb. 78, 79). Letztere sind vermutlich Staubablagerungen. Die mikrochemischen Nachweise ergaben, dass keine Spuren von Öl und Blei vorhanden sind. Der Nachweis von Calciumcarbonat und Pyrolderivaten war hingegen positiv. Die REM-EDX Analyse bestätigt, dass der Hauptbestandteil der Substanz aus Calcium besteht (Abb. 80, 81). Daraus lässt sich schließen, dass es sich bei diesen Farbresten höchstwahrscheinlich um Verunreinigungen in Form von Wandfarbe oder Ähnlichem handelt.<sup>122</sup>

Abb. 78, Probe 2109, Mikroskopaufnahme 20x, Auflicht, Normallicht.

Abb. 79, Probe 2109, Mikroskopaufnahme 20x, Auflicht, UV.

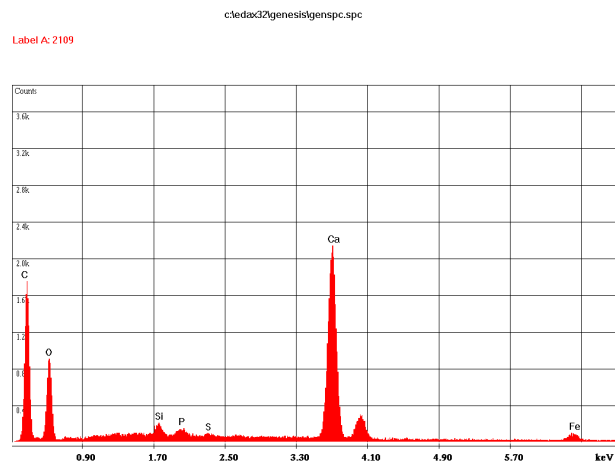
Abb. 81, Probe 2109, REM-EDX-Spektrum, der Hauptbestandteil ist Calcium.

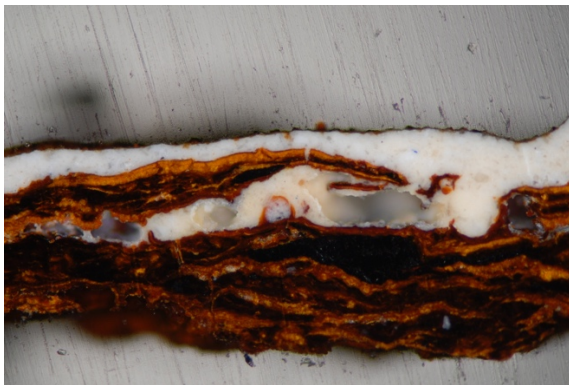
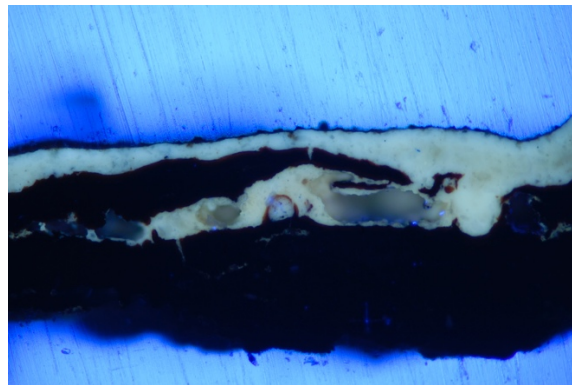
handelt es sich wahrscheinlich um Staubablagerungen (Abb. 82, 83). Die mikrochemischen Nachweise ergaben, dass Öl und Blei vorhanden sind. Die REM-EDX- und die Röntgenfluoreszenz (XRF)-Analyse bestätigen, dass Blei und Barium vorhanden ist (Abb. 86, 87).

Abb. 82, Probe 2111, Mikroskopaufnahme 10x, Auflicht, Normallicht.

Abb. 83, Probe 2111, Mikroskopaufnahme 10x, Auflicht, UV.

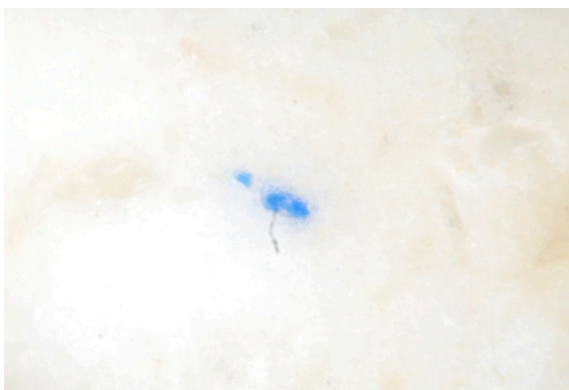
Abb. 84, Probe 2111, Mikroskopaufnahme 50x, Auflicht, Normallicht. Der blaue Punkt deutet auf ein Pigment aus künstlichem Ultramarin hin.

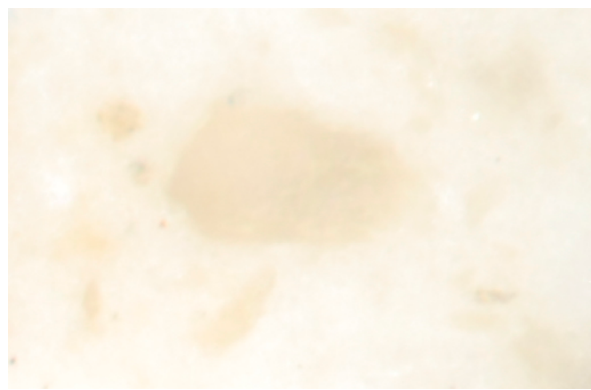
Abb. 85, Probe 2111, Mikroskopaufnahme 50x. Bei der dunklen Substanz handelt es sich wahrscheinlich um Bariumsulfat.

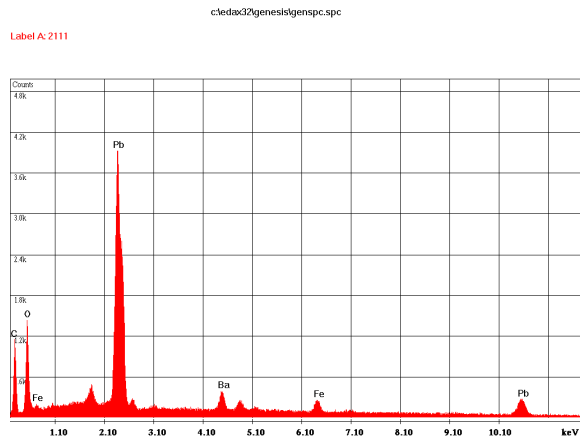
Abb. 87, Probe 2111, REM-EDX-Spektrum, es ist eindeutig Blei nachweisbar, auch Barium ist enthalten.

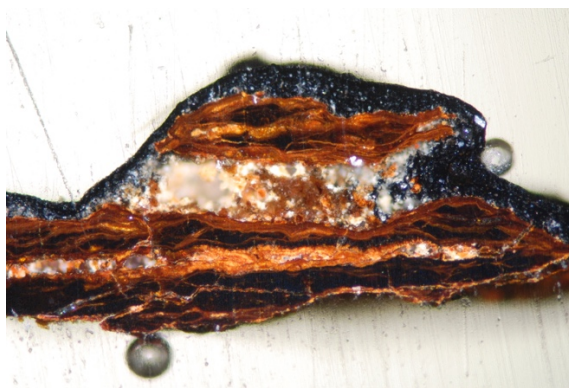
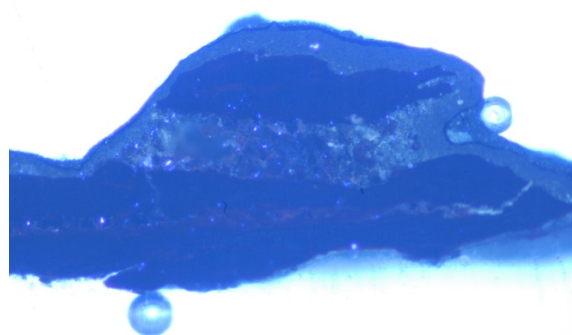
Bei der Untersuchung stellte sich heraus, dass diese Fassung aus insgesamt 3 Schichten aufgebaut ist (Abb. 88, 89). Wie im Mikroskop erkennbar ist (Abb. 92), liegt auf der Eisenkorrosion (1) eine Grundierungsschicht (2) und zwei schwarze Deckbeschichtungen (3, 4). Alle Schichten dürften verschiedene Füllstoffe wie Aluminium- und Siliziumoxiden beinhalten, wie die REM-EDX-Analyse der Streuprobe zeigt (Abb. 90, 91). Laut dem mikrochemischen Nachweis findet sich kein ölhaltiges Bindemittel.<sup>125</sup>

Abb. 88, Probe 2113, Mikroskopaufnahme 10x, Auflicht, Normallicht.

Abb. 89, Probe 2113, Mikroskopaufnahme 10x, Auflicht, UV.

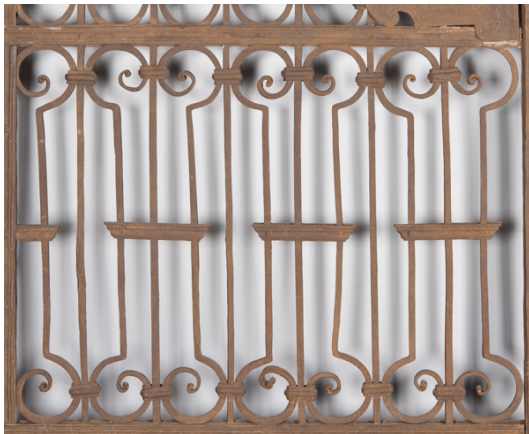
Deformierungen (türkise Markierung) finden sich an einzelnen vertikalen Gestängen im unteren Bereich des Gehflügels, hier sind einzelne Stangen in ihrem geradlinigen Verlauf verbogen (Abb. 108). Das Abdeckblech des Schlosses auf dem Gehflügel ist stark deformiert, es ist in der ebenen Fläche eingedrückt, sodass die Kanten nach außen stehen (Abb. 109). Weitere Deformierungen sind an zahlreichen Zierrosetten aus dünnwandigem Blech – am Geh- und Stehflügel – festzustellen (Abb. 110).

Abb. 108, Gehflügel, unterer Bereich, Deformierung des Gestänges.

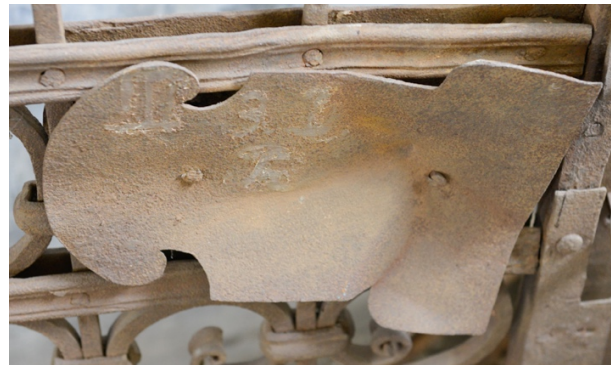
Abb. 109, Gehflügel, stark deformiertes Abdeckblech des Schlosskastens.

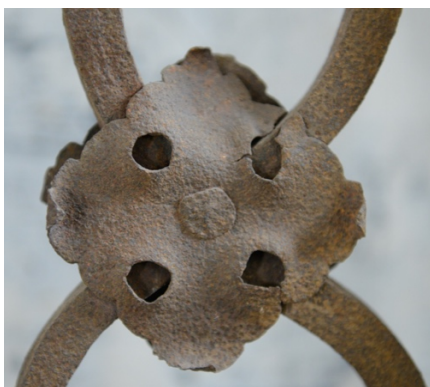
Abb. 110, Gehflügel, oben links, Deformierung einer Zierrosette.

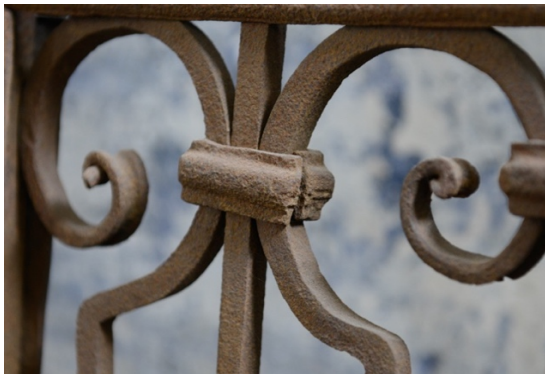
Ein fehlender Niet ist im Bereich des Stehflügels am Rahmen unmittelbar unter dem Schlosskasten zu verzeichnen (Abb. 113). Ein deformierter und aufgebogener Bund befindet sich im unteren Bereich des Gehflügels (Abb. 114).

Abb. 114, Gehflügel, unterer Bereich, desolater und verbogener Bund.

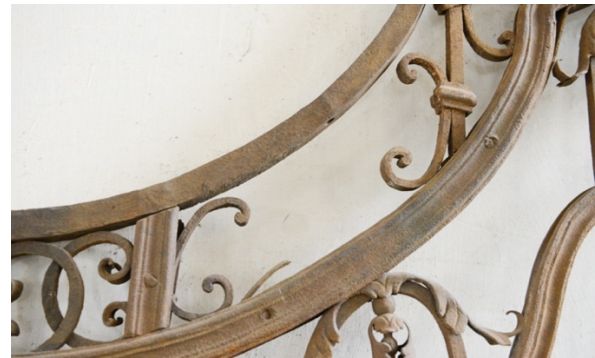
Fehlstellen (rote Markierung) sind an einigen Stellen zu erkennen. Die größte Fehlstelle befindet sich im Bereich des oberen Bogenfrieses des Gehflügels, hier sind zwei C-Bögen samt Mittelgestänge ausgebrochen (Abb. 115). Am Stehflügel ist im oberen Bereich ein ganzer Knospenteil ausgebrochen und verloren (Abb. 116). Des weiteren fehlt eine Zierrosette am Stehflügel im unteren Bereich des Frieses (Abb. 117).

Abb. 115, Gehflügel, oberer Bogenfries, fehlende C-Bögen.

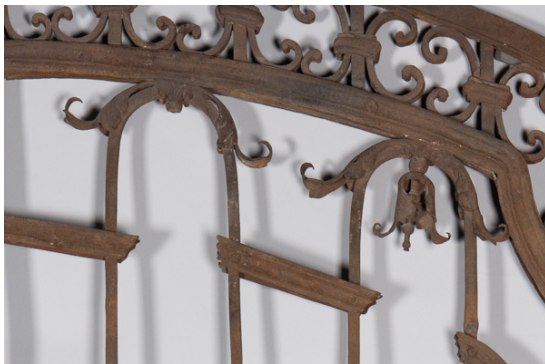
Abb. 116, Stehflügel, oberer Bereich, ein Knospenteil fehlt zur Gänze (links).

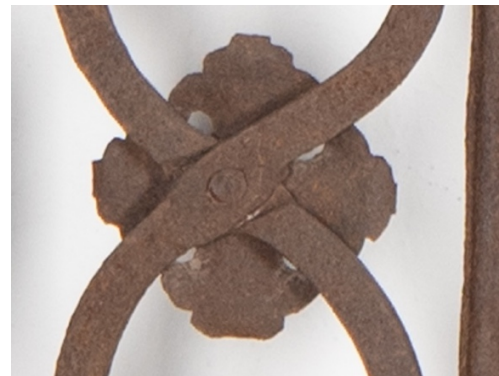
Abb. 117, Stehflügel, unterer Fries, fehlende Zierrosette.

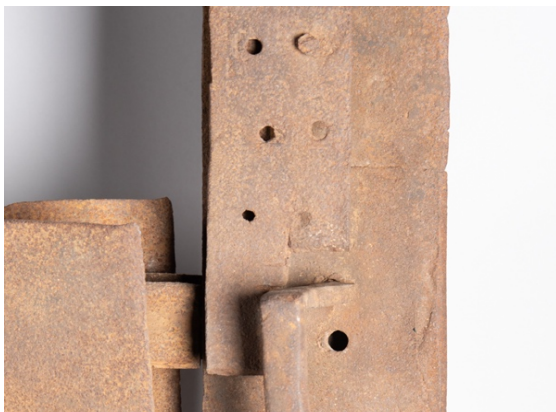
Sekundäre Bearbeitungsmerkmale (gelbe Markierung) finden sich am Stehflügel im Bereich des Schlosskastens in Form von ungenutzten Bohrungen (Abb. 118). Vermutlich dienten diese Bohrungen für eine behelfsmäßige Instandsetzung des Schlosses, die mittlerweile entfernt wurde.

Abb. 118, Stehflügel, Schlagleiste im Schlossbereich, sekundäre Bearbeitungsspuren in Form von Bohrungen.

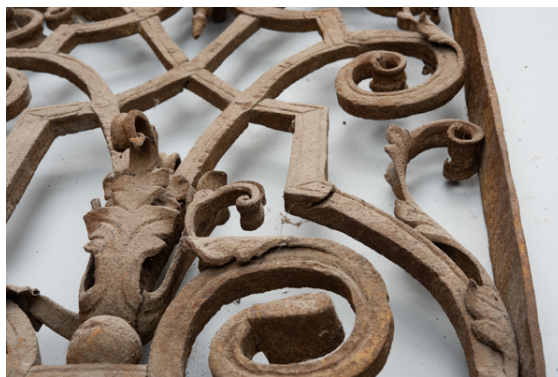
Die mechanischen Schäden an den beiden Füllelementen sind in Abbildung 119 aufgezeigt: Deformierungen (türkise Markierung) sind bei Füllelement 2 besonders stark ausgeprägt, hier ist das Gestänge im unteren Bereich verbogen und disloziert. (Abb. 120, 121). Dadurch ist im Bereich einer Feuerschweißung ein Riss (violette Markierung) entstanden (Abb. 122). Des Weiteren finden sich Deformierungen am unteren Blattkelch (Abb. 123).

Abb. 121, Füllelement 2, verbogenes Gestänge.

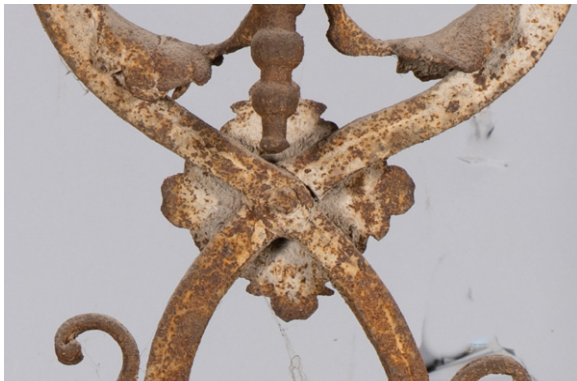
Fehlstellen (rote Markierung) sind bei Füllgitter 1 und 2 zu verzeichnen. Bei Füllelement 1 ist eine Volute im oberen Bereich abgebrochen und fehlt (Abb. 127, 128), außerdem ist eine Quaste im mittleren, zentralen Bereich verlorengegangen (Abb. 129). Bei Füllelement 2 fehlt eine Zierrosette im zentralen oberen Bereich (Abb. 130).

Abb. 130, Füllelement 2, oberer zentraler Bereich, fehlende Zierrosette.

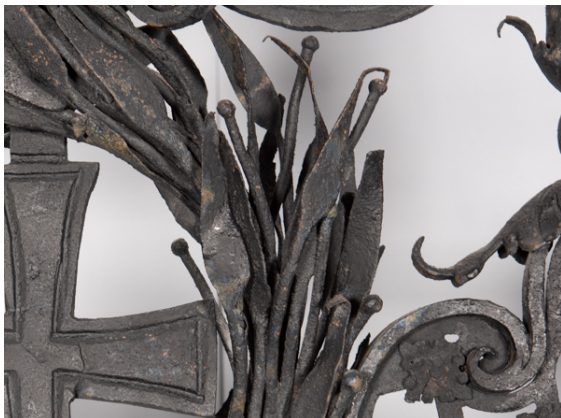
Deformierungen (türkise Markierung) befinden sich besonders im zentralen Bereich am Ehrenkranz, hier sind etliche Blätter verbogen (Abb. 132). Der Steckbolzen der Auflageleiste links außen ist verbogen (Abb. 133).

Abb. 132, Toraufsatz, Ehrenkranz, Detail, etliche verbogene Blätter.

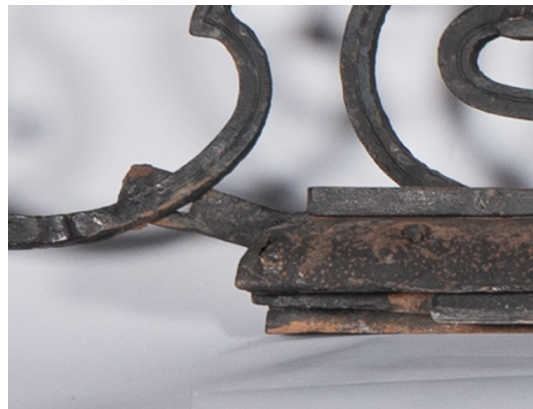
Abb. 133, Toraufsatz, links außen, verbogener Steckbolzen.

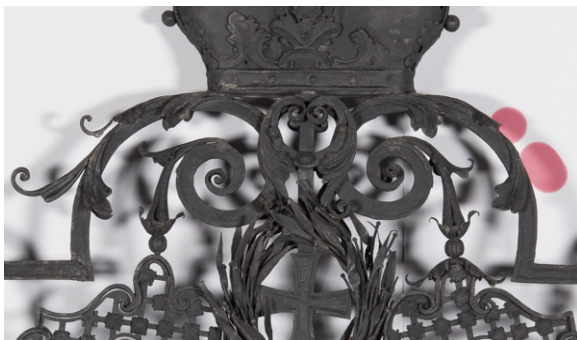
Fehlstellen (rote Markierung) sind im Bereich des oberen rechten Volutenbogens unterhalb der Krone in Form von fehlenden Blattranken zu verzeichnen (Abb. 134). Im äußeren Bereich, rechts unten, ist außerdem ein Abdeckblech verlorengegangen (Abb. 135).

Abb. 134, Toraufsatz, zentraler Bereich, fehlende Blattranken auf der rechten Seite (rote Markierung).

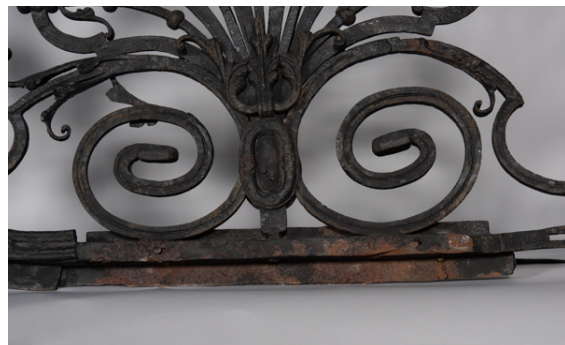
Abb. 135, Toraufsatz, unten rechts, fehlendes Abdeckblech.

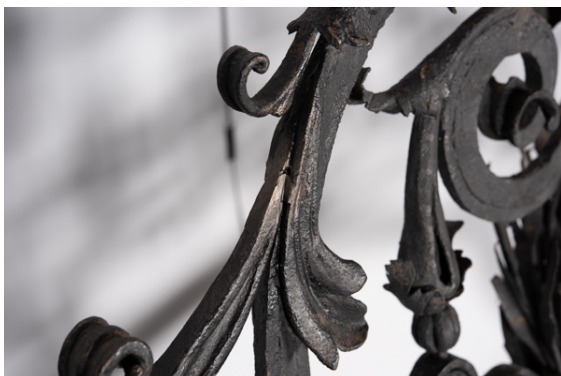
Sekundäre Bearbeitungsspuren (gelbe Markierung) finden sich in Form von diversen verschliffenen Schweißnähten (Abb. 136). Diese wurden vermutlich im Zuge von Reparaturmaßnahmen, zum Zweck der Stabilisierung, aufgebracht und verschliffen. Das Kreuz auf der Krone ist offensichtlich eine sekundäre Ergänzung. Diese erscheint sowohl stilistisch als auch herstellungstechnisch unpassend zum Gesamtbestand (Abb. 137).

Abb. 136, Toraufsatz, zentraler Bereich, Fehlende Blattranken auf der rechten Seite.

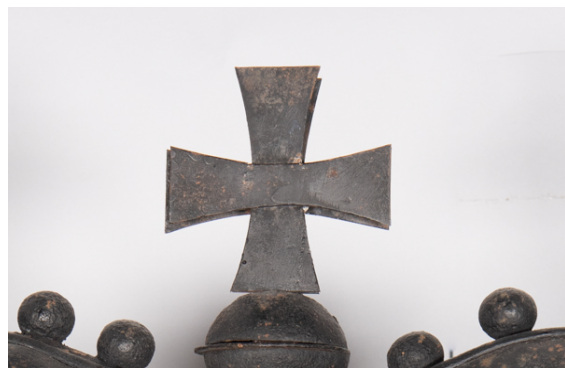
Abb. 137, Toraufsatz, Krone, sekundäre Ergänzung des Kreuzes aus Blech.

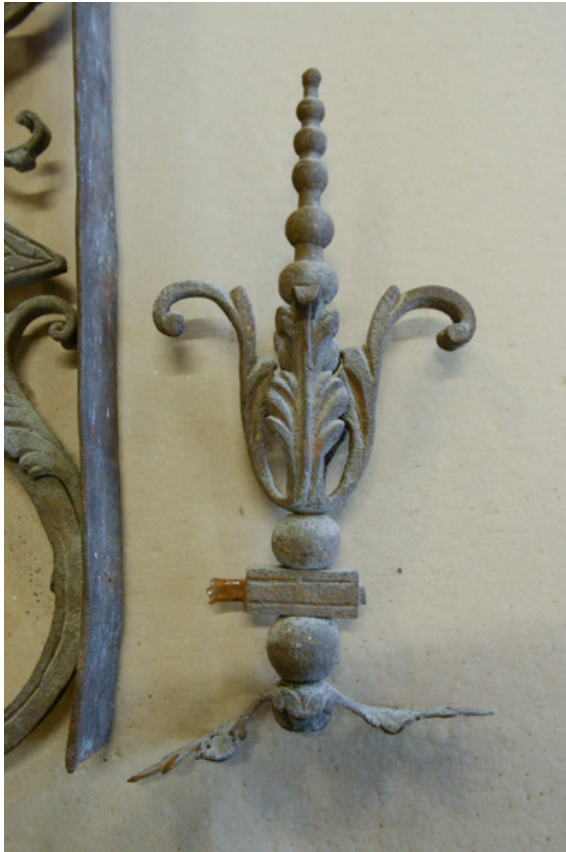
Abb. 152, Detail, Loch nach dem Herausziehen des Flachniet.

Im oberen, mittigen Bereich des Füllelements lag eine defekte Nietverbindung des mit einem vierteiligen Akanthusblatt verzierten Perlstabs vor (Abb. 124, 125). Dabei war eine der beiden Flachnieten knapp an der Basis gerissen. Der intakte Niet konnte zerstörungsfrei herausgezogen werden (Abb. 151 -153). Es wurde entschieden, den ursprünglichen Flachniet gegen einen Rundniet mit 7 mm Durchmesser und 40 mm Länge zu ersetzen. Der ausschlaggebende Grund war, dass im Falle einer Ergänzung mit einem Flachniet die beiden Voluten – in denen die Nieten stecken – aufgebogen hätten werden müssen und dies mit einem großen Eingriff in die Originalsubstanz verbunden gewesen wäre. Der Bereich des gebrochenen Flachniet wurde zunächst bis auf die Nullfläche abgefeilt (Abb. 154), anschließend wurde ein Loch mit 6,9 mm Durchmesser und 22 mm Tiefe gebohrt (Abb. 155). Der Kopf des neuen Rundniet wurde flachgefeilt, um ihn an die Form des Vierkanteisens der Volute anzugleichen (Abb. 156). Das Element, samt dem bestehenden Flachniet wurde wieder an seine ursprüngliche Position rückgeführt, wie in Abbildung 157 schematisch dargestellt ist. Der Rundniet wurde durch die bestehende Öffnung in der Volute und in die neue Bohrung geschlagen und auf dem Amboss mit speziellen Flachpunzen weiter verschlagen (Abb. 158). Aufgrund des minimalen Unterschiedes zwischen Niet- und Bohrlochdurchmesser, verklemmt sich der Niet und hält durch den Reibungswiderstand. Zuletzt wurde der Nietkopf flachgefeilt (Abb. 159, 160).

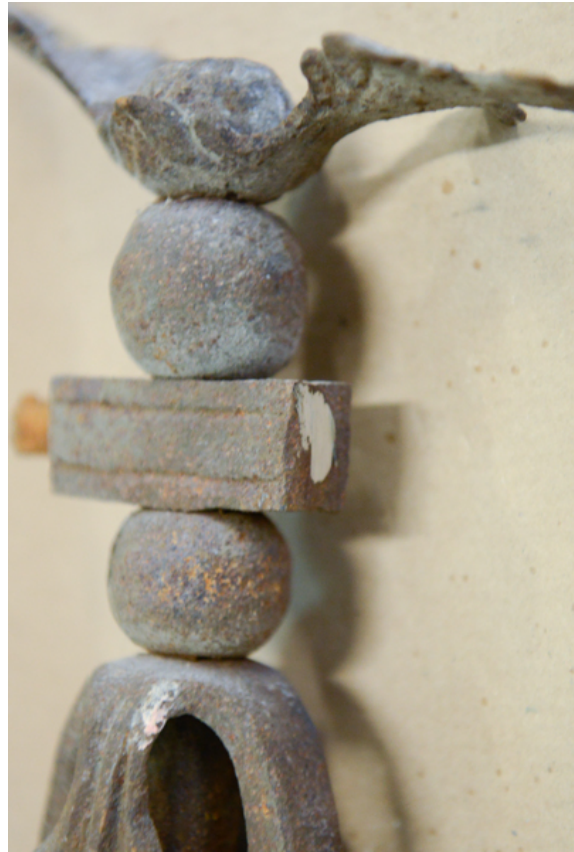
Abb. 153, Perlstab nach dem Entfernen.

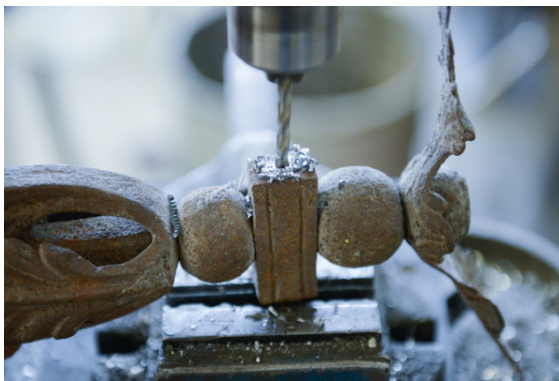
Abb. 154, die Reste des Flachnietes wurden bis auf die Nullfläche abgefeilt.

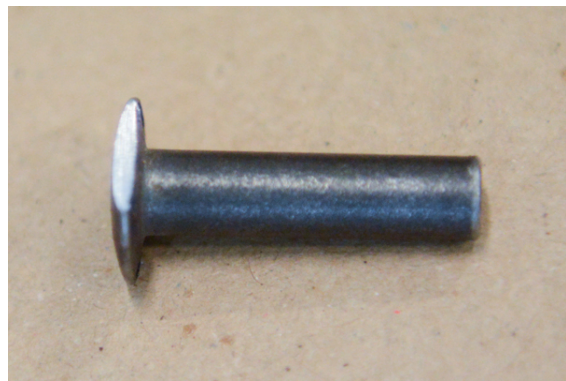
Abb. 155, Bohrung für den Rundniet.

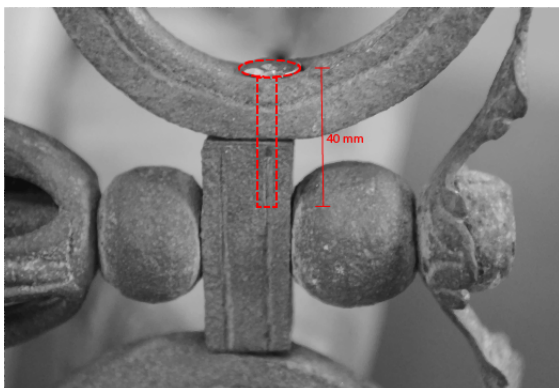
Abb. 156, zugefeilter Rundniet.

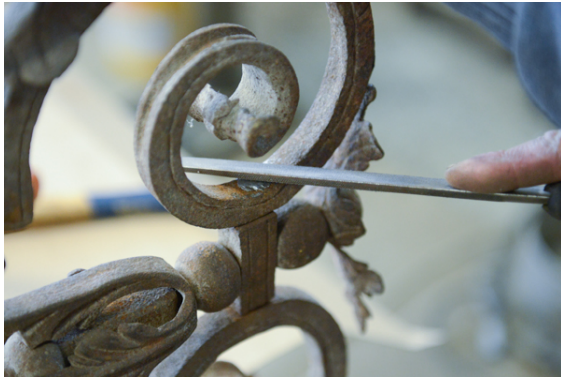
Abb. 158, Verklopfen des Nietkopfs.

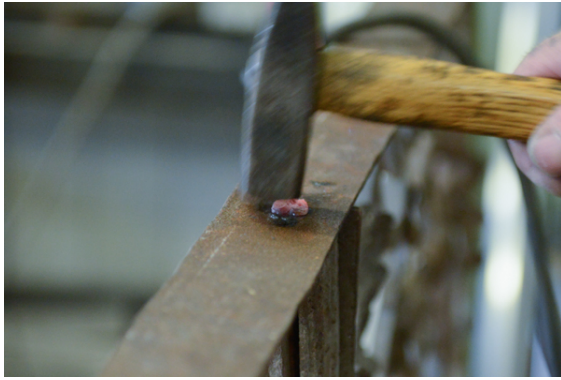
Abb. 163, Verklöpfen des noch glühenden Niets.

Eine weitere lose Nietverbindung gab es im Bereich des äußeren Bandeisens. In diesem Fall war zu wenig Material auf dem Nietkopf vorhanden, um ihn verschlagen zu können (Abb. 161).<sup>213</sup> Deshalb wurde hier zusätzlich Material auf den Nietkopf aufgeschweißt (Abb. 162). Das Material des Schweißdrahts wurde in Hinblick auf eine möglichst ähnliche chemische Zusammensetzung wie das vorliegende Schmiedeeisen gewählt, um eine inhomogene Durchmischung und eine damit einhergehende Spannungskorrosion zu vermeiden. Der Schweißdraht besteht deshalb aus einem niedrig legiertem Stahl mit geringem Kohlenstoffanteil.<sup>214</sup> Nach dem Aufschweißen wurde der Nietkopf im noch glühenden Zustand verklopft (Abb. 163, 164).

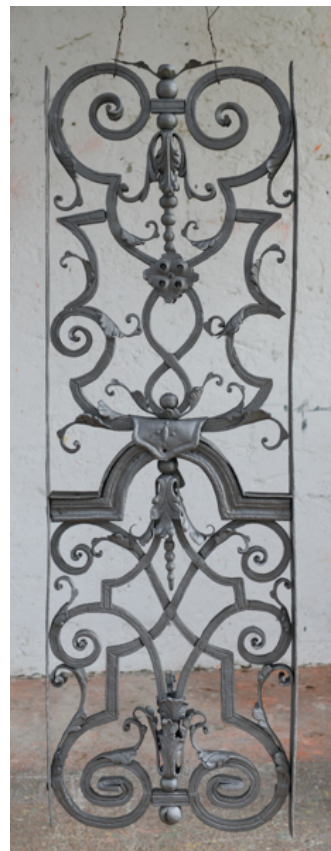
Abb. 166, Füllelement nach der Strahlanwendung.

Nach den technischen Sicherungsmaßnahmen wurde das Füllelement zum Strahlanwender – der Firma Oberflächentechnik Josef Firnkranz – in Niederösterreich verbracht. Die Oberfläche wurde wie aus dem Konzept hervorgeht, mittels Hartgusskies<sup>215</sup> im geschlossenen Injektorsystem gestrahlt. Der Arbeitsdruck betrug 5 Bar, die Strahldauer etwa 1,5 Stunden (Abb. 165 - 170).

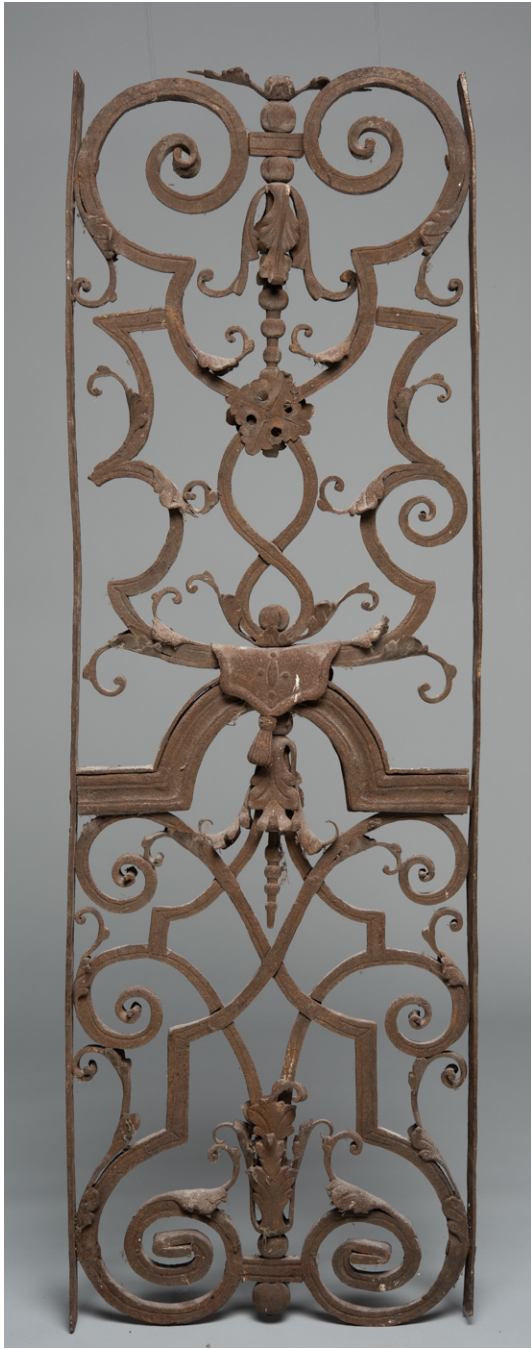
Abb. 183, Zustand vor der Restaurierung.

Der Erhaltungszustand des Objekts musste aufgrund der weit fortgeschrittenen Eisenkorrosion und zahlreicher mechanischer Beschädigungen als schlecht klassifiziert werden. In diesem Kapitel der vorliegenden Arbeit wurden zunächst die Entstehungs- und Wirkungsmechanismen der Eisenkorrosion erläutert und zudem die mechanischen Schäden dokumentiert. Einen großen Verlust stellt nicht zuletzt die verlorene Farbfassung der Entstehungszeit dar. Die sekundäre Fassung des Toraufsatzes des 20. Jahrhunderts befindet sich in schlechtem Zustand. Es stellte sich schließlich heraus, dass der schlechte Erhaltungszustand im Wesentlichen auf nicht adäquate Lagerungsbedingungen und fehlende Pflegemaßnahmen zurückzuführen ist.

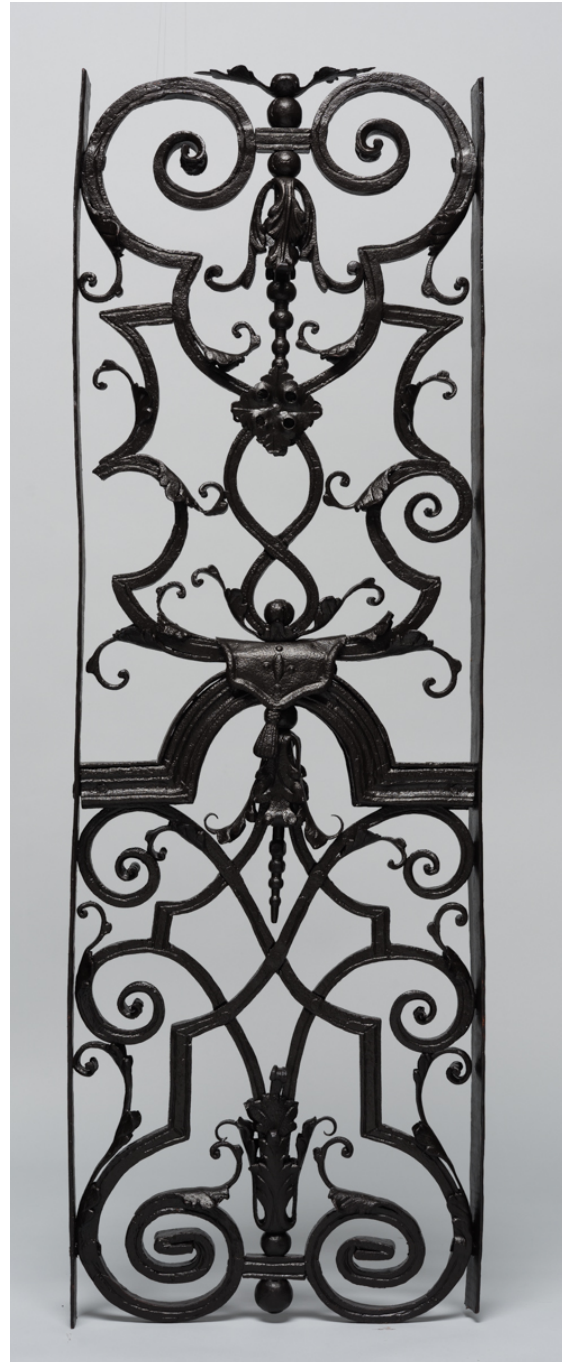
Abb. 184, Zustand nach der Restaurierung.

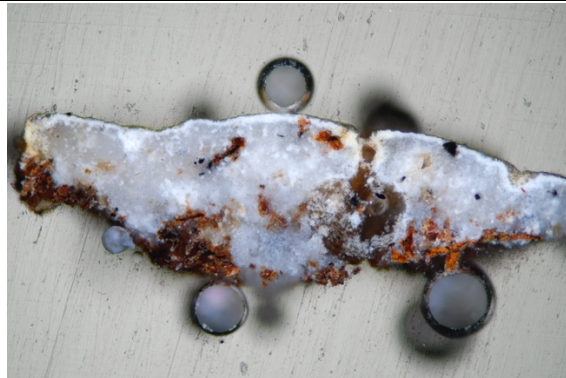
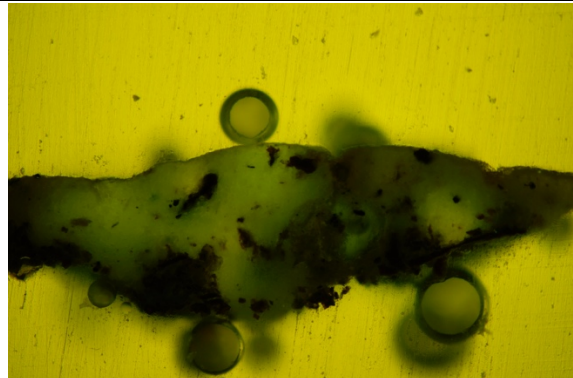
**2108**

Es handelt sich um eine weiße Schicht aus Calciumcarbonat mit einem Bindemittel auf Proteinbasis und Eisen-korrosionsprodukte.

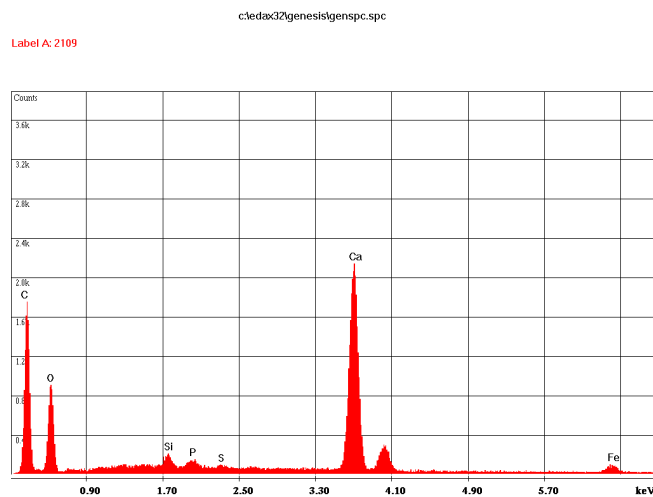
REM-EDX-Spektrum der weißen Schicht, der Hauptbestandteil ist Calcium.

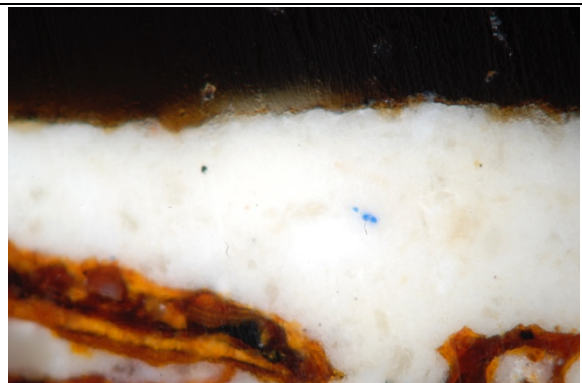
Querschliff, Auflicht, fotografiert bei Vergrößerung 200x. Der blaue Punkt deutet auf ein Pigment aus künstlichen Ultramarin hin.

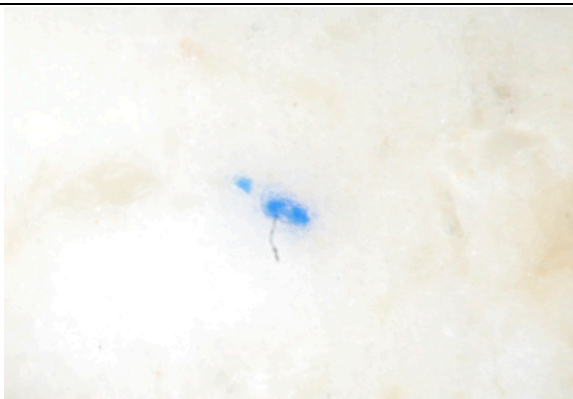
Querschliff, Auflicht, fotografiert bei Vergrößerung 500x. Der blaue Punkt deutet auf ein Pigment aus künstlichen Ultramarin hin.

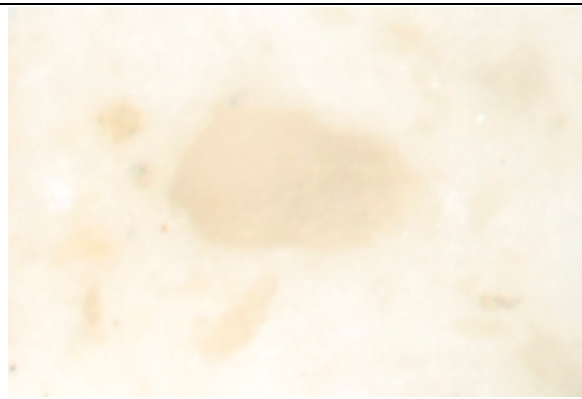
Querschliff, Auflicht, fotografiert bei Vergrößerung 500x. Bei der dunklen Substanz handelt es sich wahrscheinlich um Bariumsulfat.

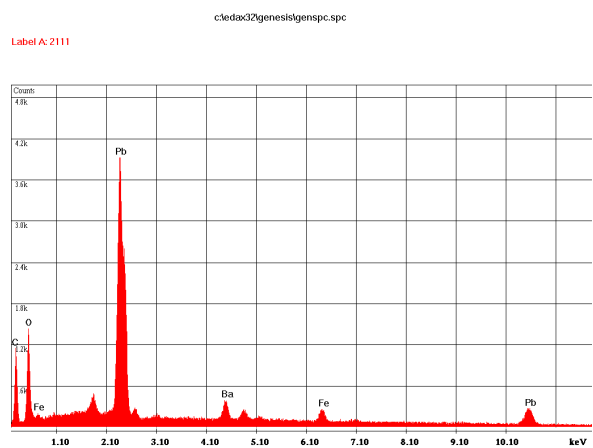
REM-EDX-Spektrum der weißen Schicht, es ist eindeutig Blei nachweisbar, auch Barium ist enthalten.

Bei der Beschriftung aus dem Schlosskasten handelt es sich um eine weiße Schichte aus Ölfarbe mit Bleiweiß, Schwerspat (Bariumsulfat) und einer kleinen Menge blauem Pigment - künstliches Ultramarin. Der Untere Bereich besteht aus Eisenkorrosionsprodukten. Bei dem dünnen Film auf der Oberseite handelt es sich wahrscheinlich um Staubablagerungen.

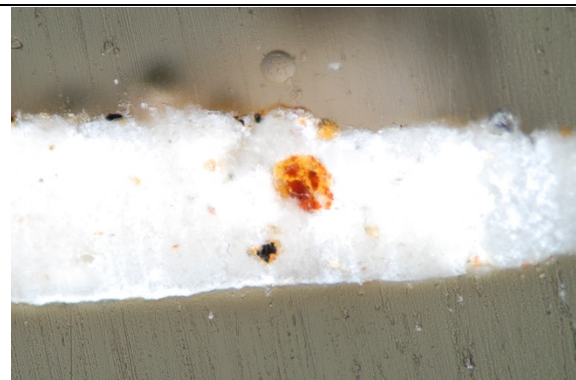
Querschliff, Auflicht, fotografiert bei Vergrößerung 200x. Bei der dunklen Verfärbung handelt es sich um Eisenkorrosion.

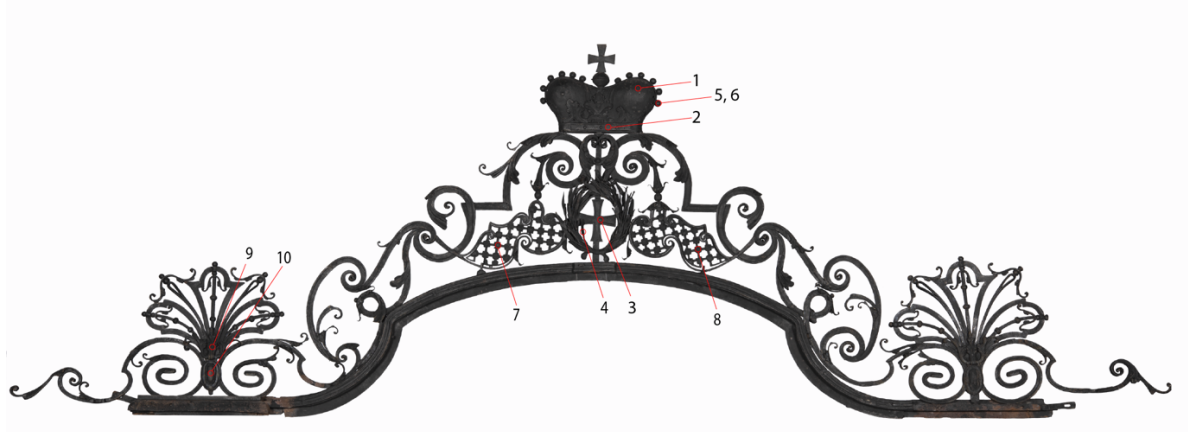
Abb.1: Messpunkte auf dem Toraufsatz. Messpunkte 1-10.

Es wurden 19 Messungen direkt am Objekt vorgenommen. Beim Toraufsatz wurde versucht Reste einer ehemaligen Ölvergoldung zu finden, der Fokus lag dabei auf den Bereichen auf denen am ehesten eine Vergoldung zu erwarten wäre, wie Krone, Ehrenkranz, Kreuz, Palmetten. Bei dem Torflügel wurde versucht Reste einer Bleiweißgrundierung zu detektieren.

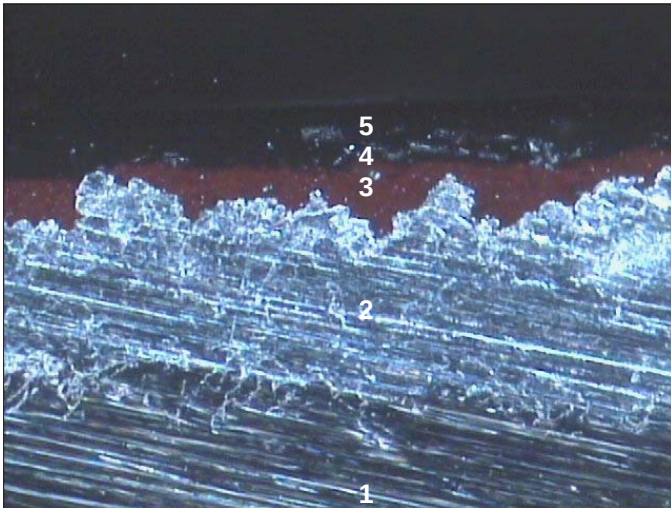
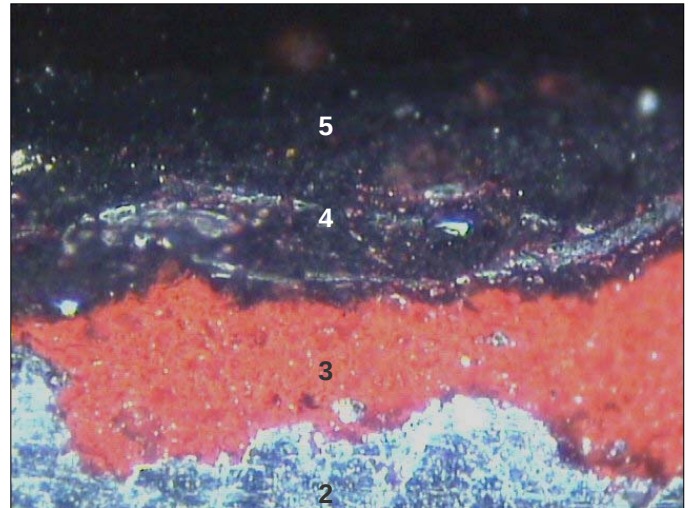
**316/08: NW-T AL, Nordwest Tor, außen links**

- 1) Eisen
- 2) Feuerverzinkung
- 3) 50 µm roter Rostschutzanstrich mit Eisenoxidrot und Marmormehl als Füllstoff
- 4) 20 µm schwarz mit Metallflitter (Eisenspäne): Kohlenschwarz, Silikate, Zinkweiß, Cl-hältiges Bindemittel weist auf Chlorkautschuk oder PVC-hältiges PVA hin.
- 5) 20 µm schwarz: Kohlenschwarz mit Marmormehl

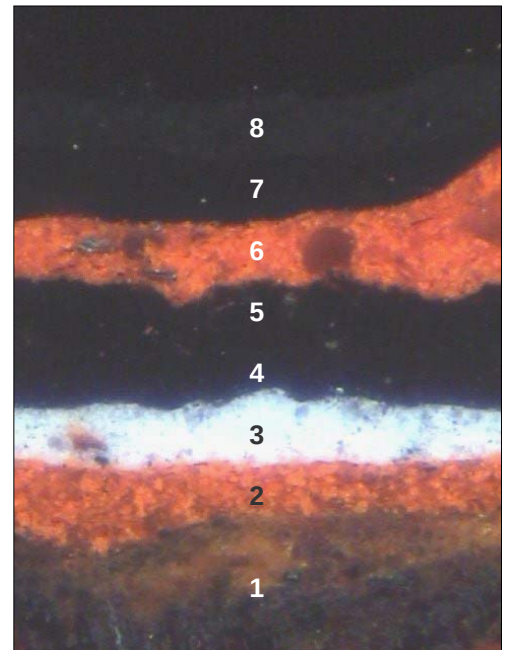
Splitter x:

- 1) Rost
- 2) 20 µm Rostschutzanstrich mit Minium und Schwerspat (frühestens 2. Hälfte 19.Jh.)
- 3) 20 µm weiß: Titanweiß, Zinkweiß, Marmormehl als Füllstoff (frühestens nach 1940)
- 4) 20 µm schwarz: Kohlenschwarz, Silikate und Marmormehl
- 5) 20 µm schwarz: Kohlenschwarz, Schwerspat, Silikate und Marmormehl
- 6) 20 µm Rostschutzanstrich mit Minium und Schwerspat
- 7) 20 µm schwarz: Schwerspat, Kohlenschwarz und Silikate
- 8) 20 µm schwarz: Kohlenschwarz und Silikate

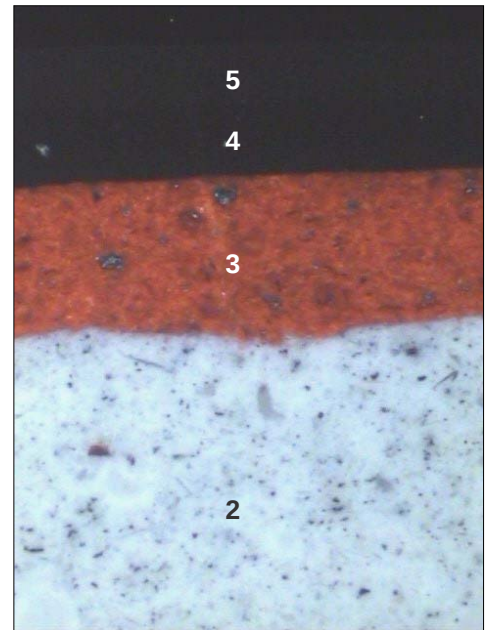
Splitter y:

- 1) Rost
- 2) 500 µm grau: Titanweiß, Zinkweiß, Marmormehl, Kohlenschwarz (frühestens nach 1940)
- 3) 150 µm Rostschutzanstrich mit Minium und Schwerspat
- 4) 50 µm schwarz: Schwerspat, Kohlenschwarz und Silikate
- 5) 50 µm schwarz: Silikate und Kohlenschwarz

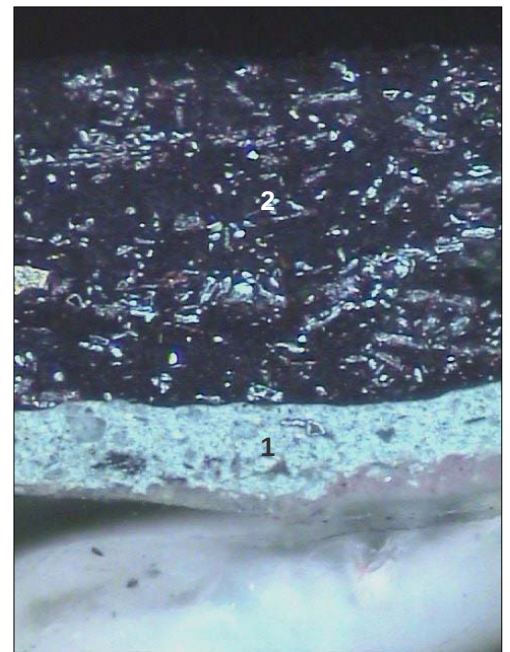
**318/08: NO-T AL, Nordost Tor, außen links**

- 1) 70 µm türkis: Titanweiß, Zinkweiß, Chromgrün, Silikate, Preußischblau und Marmormehl (frühestens nach 1940)
- 2) 400 µm metallic anthrazit: Zinkweiß, Kohlenschwarz, Marmormehl, Eisenspäne und Cl-hältiges Bindmeittel (Chlorkautschuk oder PVC-hältiges PVA)

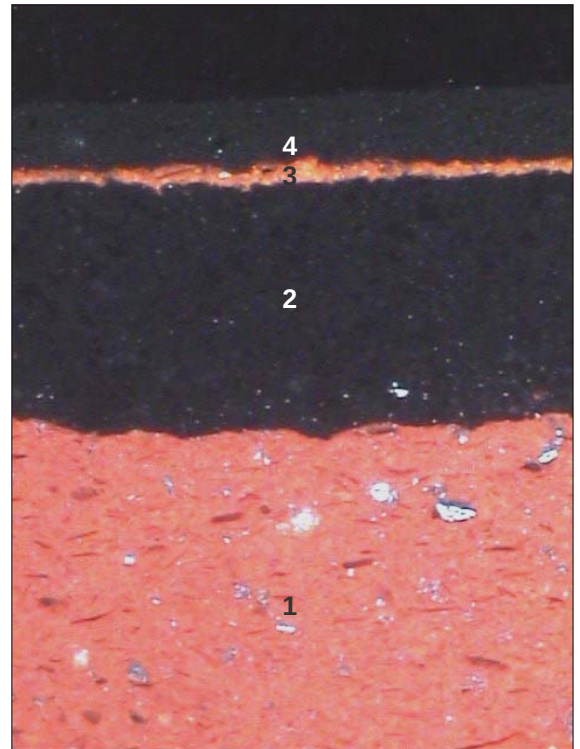
### 319/08: BG-T, Brunnengrottentor, Seitenteil

- 1) roter (moderner) Rostschutzanstrich mit metallischen Eisenspänen, Zinkweiß und Chrompigment
- 2) 200 µm schwarz: Kohlenschwarz, Silikate und Marmormehl als Füllstoffe
- 3) 20 µm Rostschutzanstrich mit Minium und Schwerspat
- 4) 50 µm schwarz: Schwerspat, Kohlenschwarz und Silikate
