# DIE SCHMIEDEEISERNE EINFRIEDUNG IN SCHLOSS HOF

Forschung, Konzeptentwicklung und Musterrestaurierung

Diplom

an der Universität für angewandte Kunst Wien

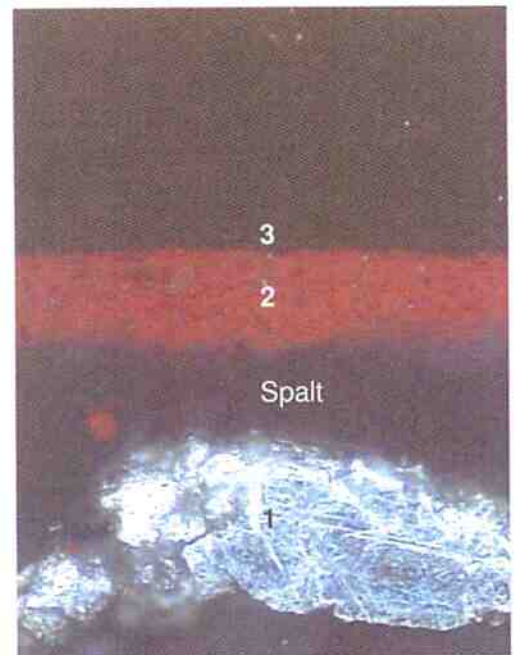
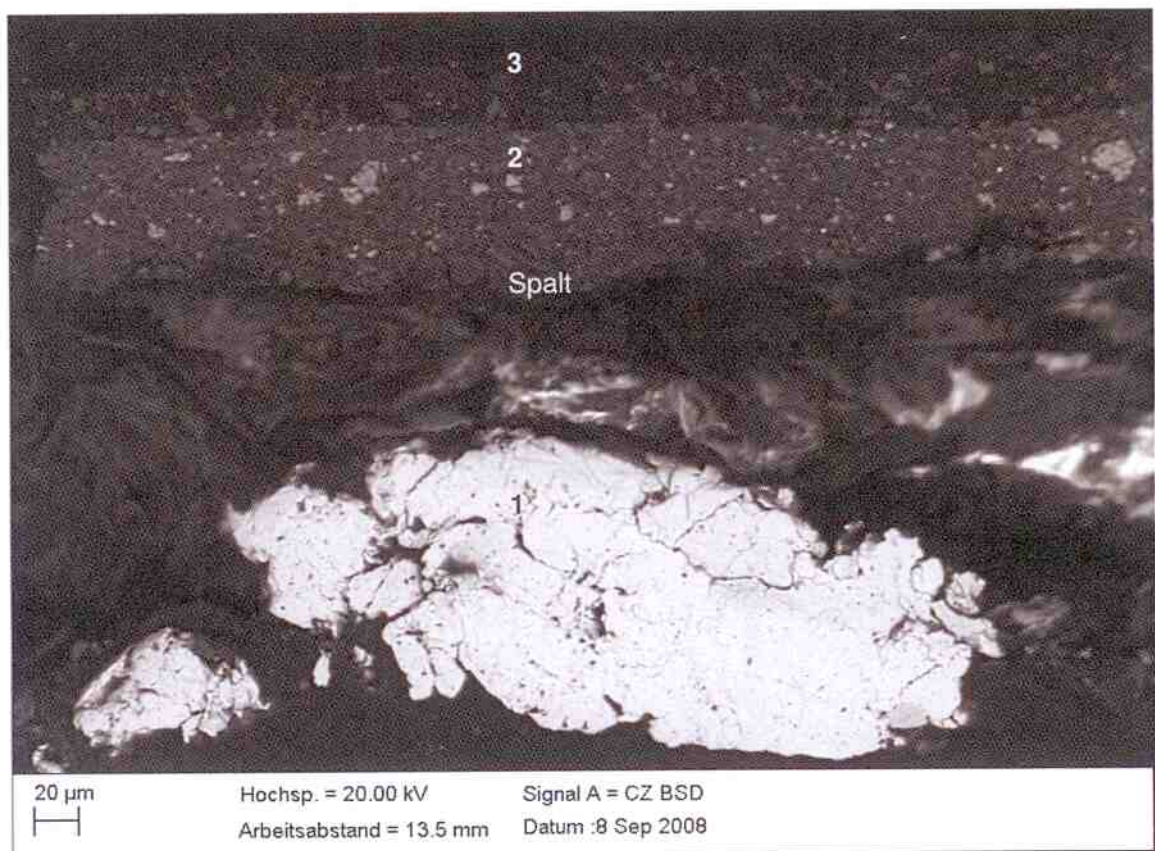
592/08: Probe 1, Fürstenhut, Mittelsteg, linke Seite, auf Höhe zwischen rhomboedrischem und ovalem Stein

- 1) bis 200  $\mu\text{m}$  Zink, vermutlich von der Feuerverzinkung stammend, darauf Spalt
- 2) 80  $\mu\text{m}$  rot: Rostschutzanstrich mit Eisenoxidrot, metallischen Eisenspänen, silikatischen Füllstoffen, etwas Marmormehl und Zinkchromat (als Rostschutzzusatz)
- 3) 40  $\mu\text{m}$  schwarz: Kohlenschwarz mit Dolomit- und Quarzmehl als Füllstoffe

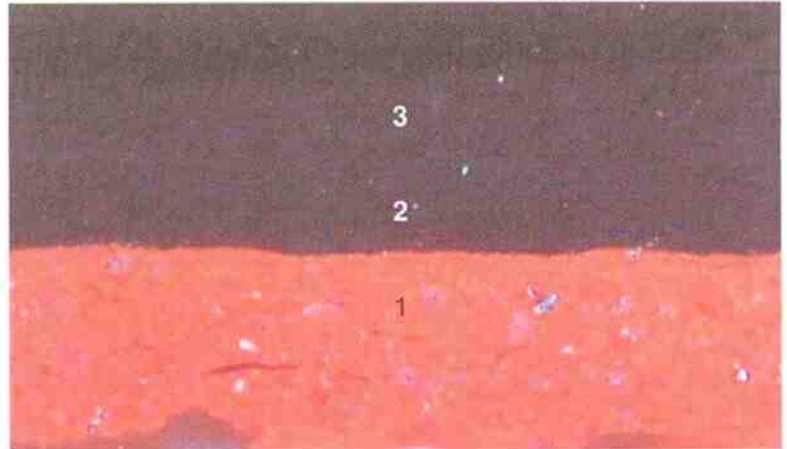
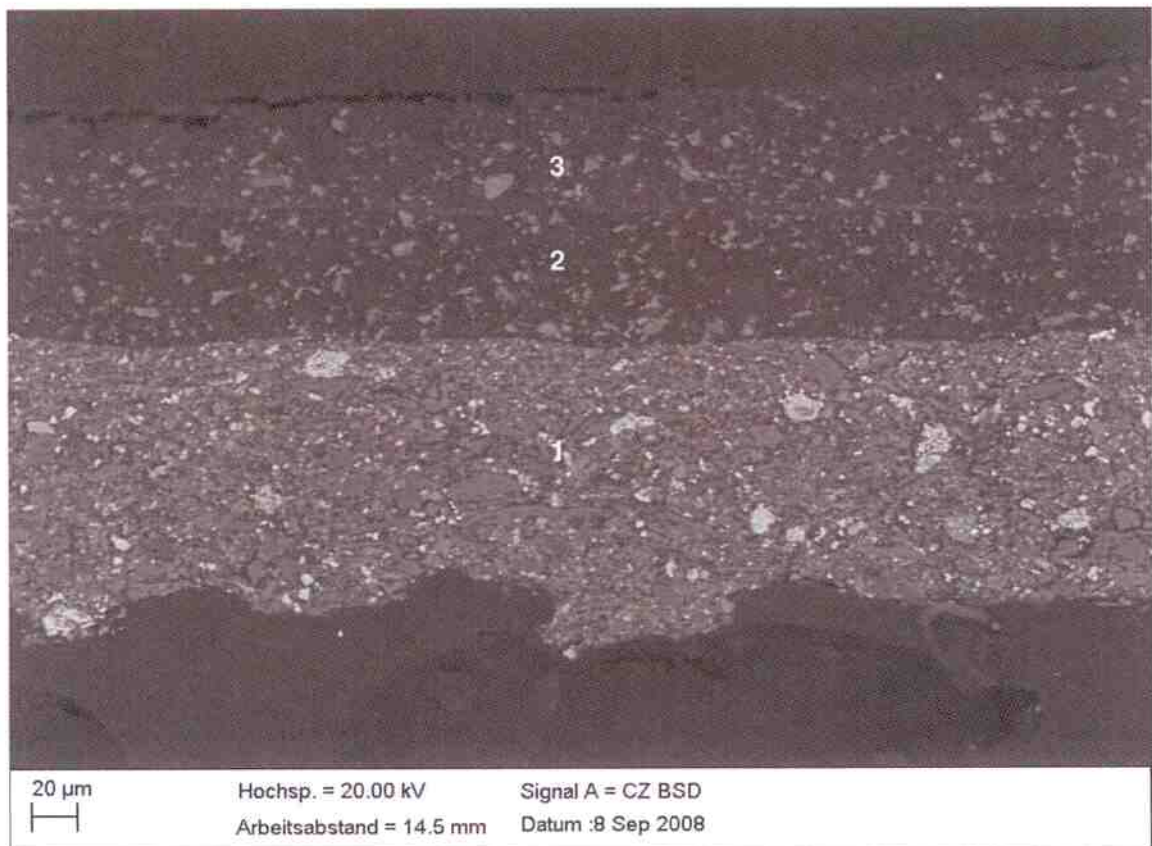
593/08: Probe 2, Fürstenhut, unterer Rand des edelsteinbesetzten Bandes, rechte Seite

- 1) 100 µm roter  
Rostschutzanstrich wie in  
Probe 592/08
- 2) 40 µm schwarz:  
Kohlenschwarz mit Dolomit-  
und Quarzmehl als Füllstoffe
- 3) 50 µm schwarz:  
Kohlenschwarz mit Dolomit-  
und Quarzmehl als Füllstoffe

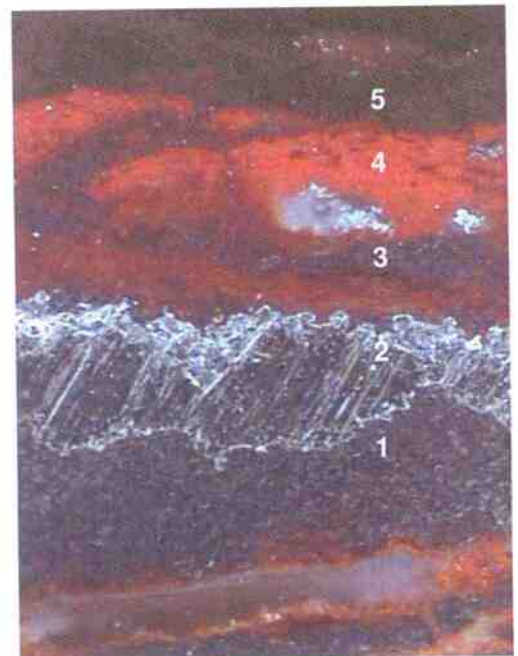
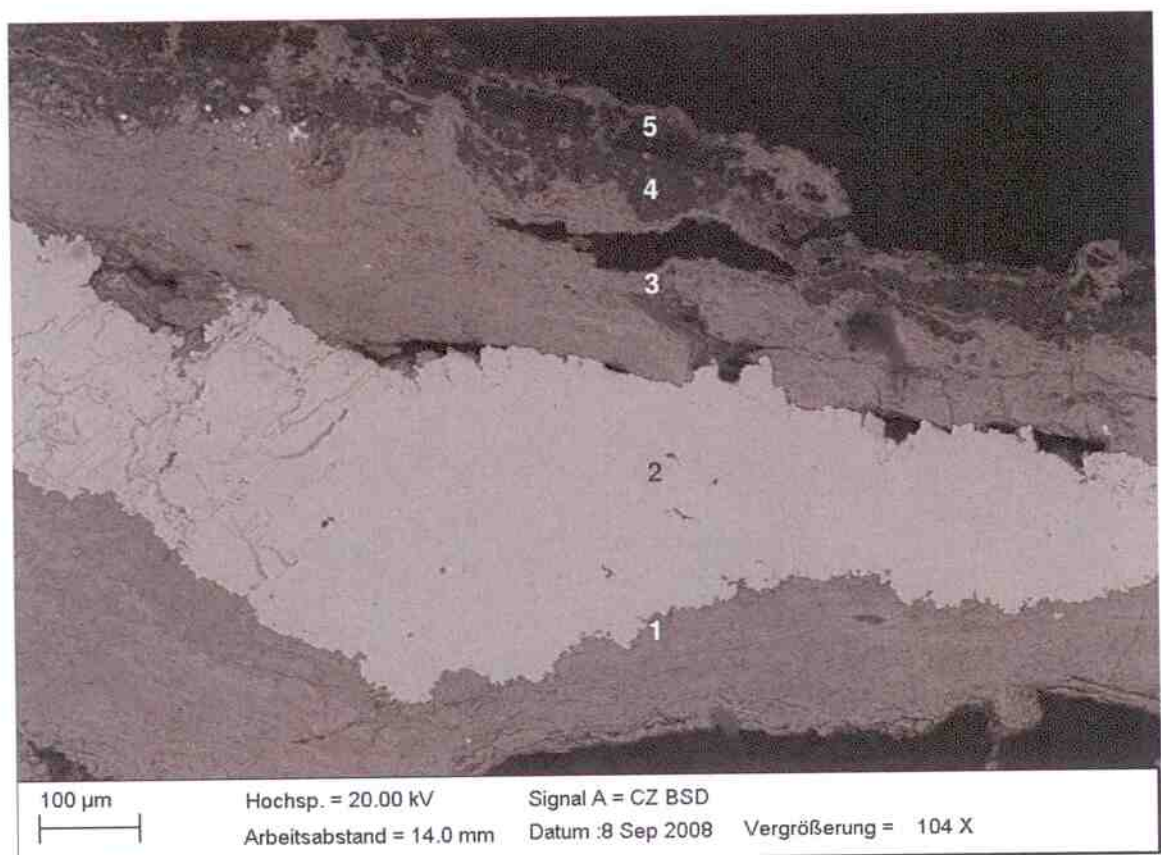
594/08: Probe 3, Kugel eines im Tor senkrecht stehenden Perlenstabes

- 1) Zunder
- 2) Eisen
- 3) Reste der Feuerverzinkung, stark mit Rost durchwachsen
- 4) Roter Rostschutzanstrich wie in Probe 592/08
- 5) Schwarzer Anstrich wie in Probe 592/08

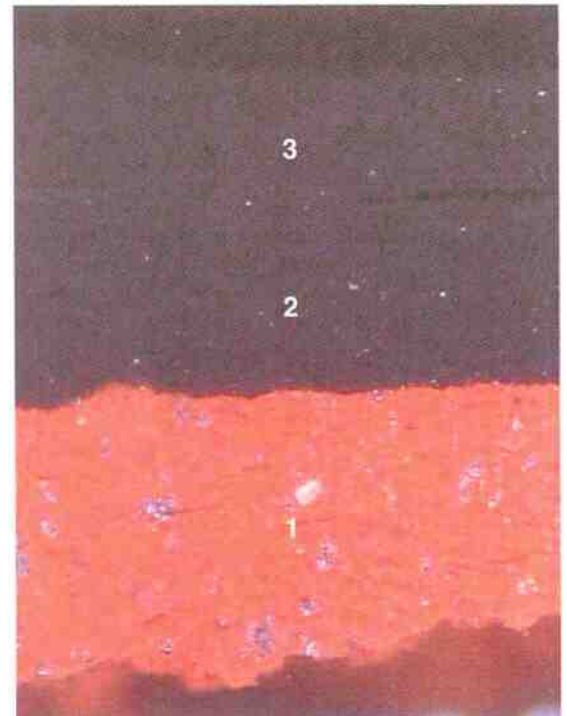
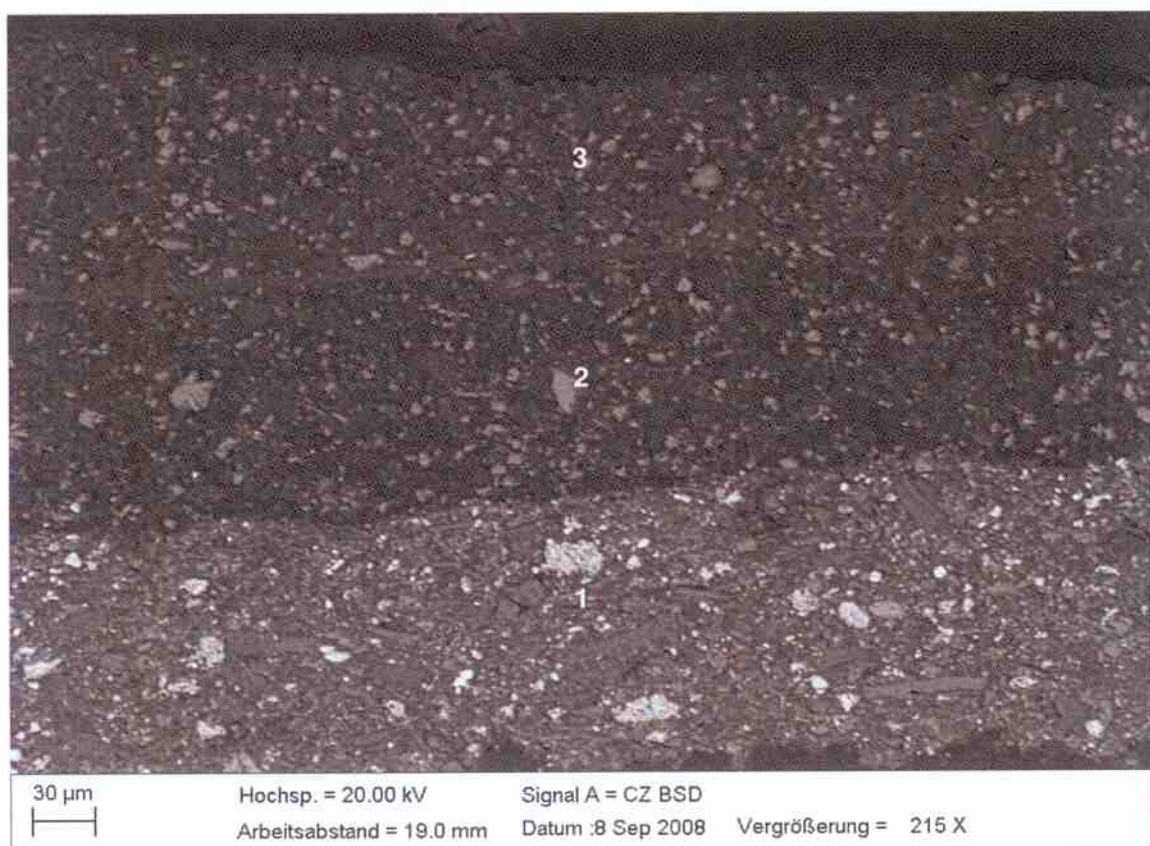
**595/08: Probe 4, Blattwerk auf dem Tor (bei Kirschen)**

- 1) roter Rostschutzanstrich wie in Probe 592/08
- 2) 120  $\mu\text{m}$  schwarz wie in Probe 593/08
- 3) 80  $\mu\text{m}$  schwarz wie in Probe 593/08
