Die Nordfassade des Gurker Domes

Bestands- und Zustandserfassung der Architekturoberflächen und der
Wandmalereien sowie die Erstellung eines Konservierungs- und
Restaurierungskonzeptes

Diplom

Wien, Juni 2021

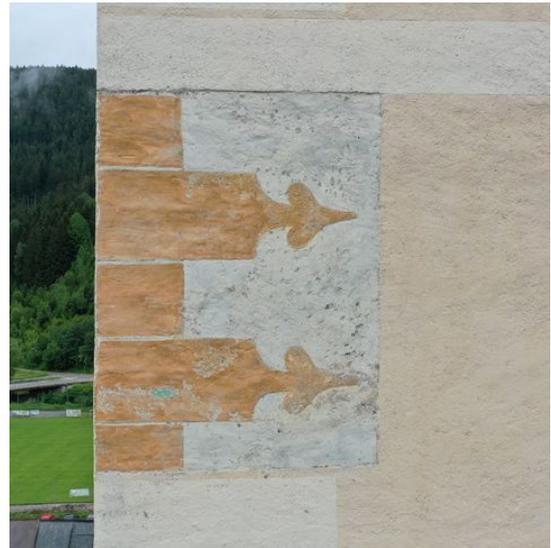
Abb.46: Dom Gurk, Nordturm, Freilegefenster,
2020

Im Zuge der Arbeiten oder in den darauffolgenden Jahren ist es vermutlich zum Verputz der Nordfassade sowie zum Ausbruch der beiden östlichen Seitenschiffenster und der Kryptafenster gekommen⁸⁹. Zudem wurde zwischen 1679 und 1682 an den Türmen gearbeitet. Dabei wurden unter anderem die vermutlich steinsichtigen Türme verputzt, geweißt und mit einer Diamant-Eckquaderung ausgestattet. Dies kann anhand einer Darstellung aus dem Jahr 1685 sowie aufgrund eines Freilegefensters am Turm angenommen werden (vgl. Abb.46-47).⁹⁰

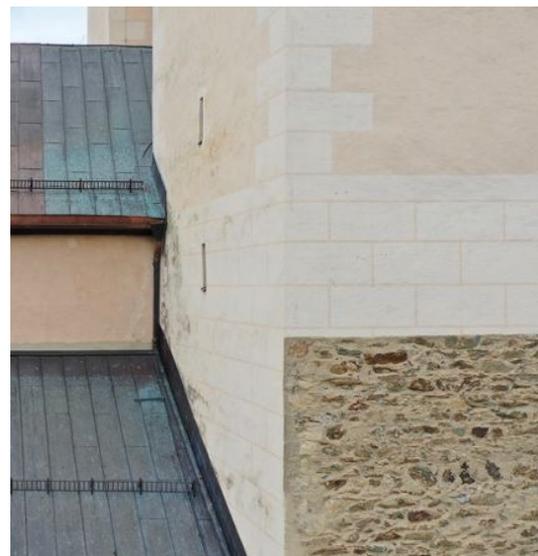
Abb.48: Dom Gurk, Nordturm, Quadergliederung, 2020

Zusätzlich dürfte um das Jahr 1780 das Mauerwerk der Türme und der Westwand mit einer Kalktünche überzogen worden sein.⁹² Es kann auch nicht ausgeschlossen werden, dass es dabei auch an der Nordwand zu einer Übertünchung und zu Ausbesserungsarbeiten gekommen ist. Möglicherweise erhielt der Dom bereits in dieser Zeit die heutige Quadergliederung an Nordturm und nördlichem Querhaus (Abb.48) oder aber erst nach dem Brand 1808.

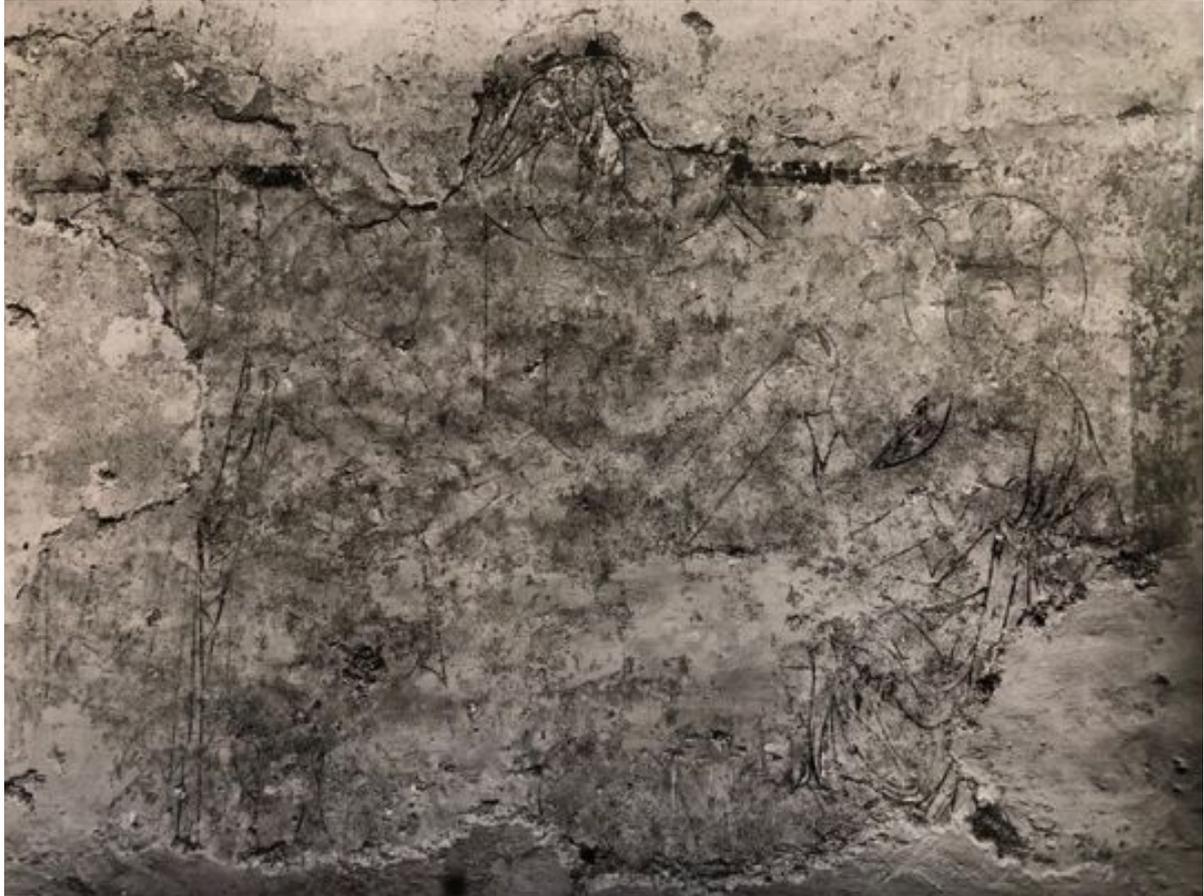
Abb.49: Dom Gurk, Nordseite, Wandmalerei Fragmente vermutlich um 1260, Aufnahme von 1960

Die figürlichen Wandmalereien, welche auf den Putz im Bereich des ehemaligen Kreuzgangs¹⁰⁸ aufgebracht sind und in den 1960er Jahren noch fotografisch erfasst werden konnten (Abb.49), lassen folgende Entstehungszeit vermuten. Sie können stilistisch mit den Malereien der Bischofskapelle¹⁰⁹ (Abb.50) sowie mit der Christophorusdarstellung (Abb.51) an der inneren Querhauswand verglichen werden.

Diese Malereien weisen Merkmale des so genannten Zackenstils auf, welchen Hartwagner in Gurk erst in der zweiten Hälfte des 13. Jahrhunderts vermutet.¹¹⁰ Zudem stellt er fest, dass die vorher erwähnte Christophorusdarstellung erst nach dem Abtrag der Empore 1260 entstanden sein kann, da diese über die vermauerten Balkenlöcher aufgebracht wurde.¹¹¹

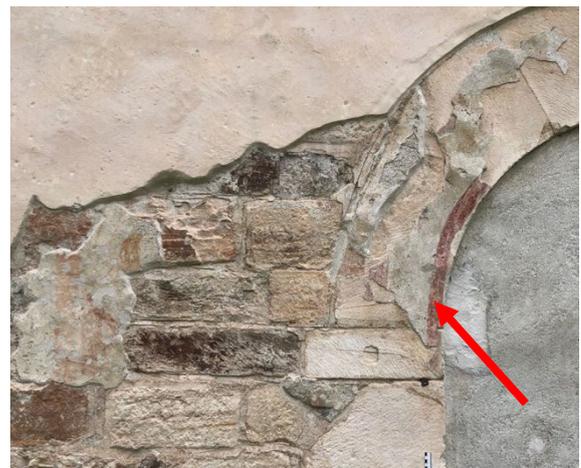
Abb.53: Dom Gurk, Nordseite, Portal,
Wandmalerei, vermutlich um 1260

Auch jene roten Farbbänder, wie sie am Seitenportal zu erkennen sind, finden sich in der Bischofskapelle wieder (vgl. Abb.52-53).

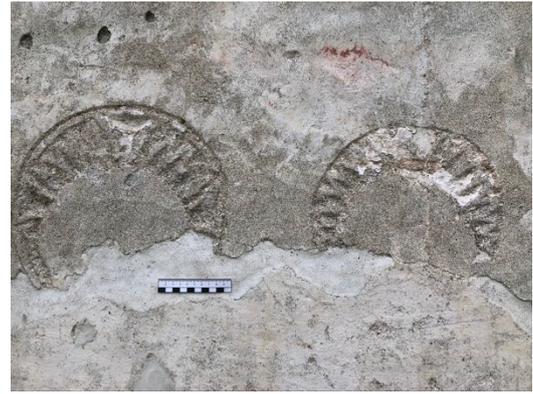
Abb.54: Dom Gurk, Nordseite, geritzte Heiligenscheine, vermutlich um 1260

An der Nordseite im Bereich der Wandmalereien sind außerdem auch Ritzungen der Heiligenscheine ersichtlich (Abb.54). Diese sind wie in der Bischofskapelle vermutlich in den trockenen oder lederharten Verputz erfolgt, da sie Ausbrüche an den Kanten ausweisen.¹¹²

Der früheste vorliegende Verputz an der Nordseite kann daraus folgend vermutlich in das 13. Jahrhundert datiert werden. Dieser wird weiterführend als „Putz 1“ bezeichnet.

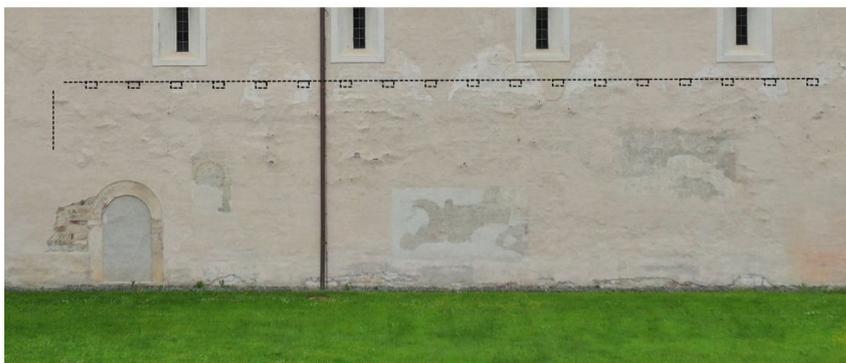
Abb.60: Nordseite, Verlauf der Putznähte und vermutliche Balken, Skizze

Auch eine Naht ist am Putz zu erkennen (Abb.60). Zudem konnte, wie bereits bekannt, die westliche Mauer (SE 55)¹³³ des Kreuzgangs bei einer Grabung definiert werden. Misst man nun diese beiden Punkte, kommt man, wie bereits von Ginhart bemerkt, auf eine Länge von in etwa 32 Metern, was je nach „Fußmaß“¹³⁴ um die 100 Fuß ergibt. Somit kann davon ausgegangen werden, dass der Gurker Kreuzgang eine Seitenlänge von 100 Fuß aufgewiesen hat, welche auch jener im St. Galler Plan entspricht.¹³⁵ Die Gangbreite wird in der Literatur nicht definiert, jedoch ist uns diese aufgrund besagter Grabung bekannt. Sie dürfte in etwa 4 Meter betragen. Nun stellt sich beim Gurker Kreuzgang noch die Frage der Höhe. Diese erscheint nach oben hin begrenzt, da sich in einer Höhe von etwa 6,5 Metern die Fenster des Seitenschiffes befinden. Diese waren zur Bauzeit sicher nicht verbaut oder vermauert, wie es möglicherweise nach dem Gewölbeeinzug der Fall war.¹³⁶ Zudem lassen sich auch hier an der bereits erwähnten Putzfläche horizontale Nähte erkennen, welche die Höhe des Kreuzgangs definieren könnten. Besagte Nähte finden sich auf einer Höhe knapp unter dem zweiten und fünften Seitenschiffenfenster.

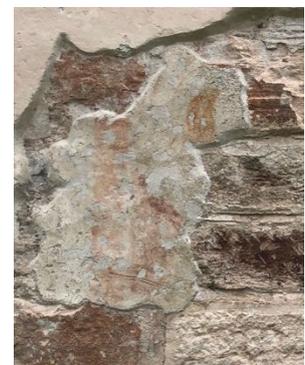
Abb. 61:
Kreuzgangostkante,
Wandmalerei

Anhand dieses Putzes lässt sich außerdem das vermutliche östliche Ende des ehemaligen Kreuzgangs erahnen. Neben dem östlichen, heute vermauerten Kreuzgangportal finden sich Reste einer Wandmalerei, welche eine angrenzende Mauerkante definieren könnte (Abb.61).

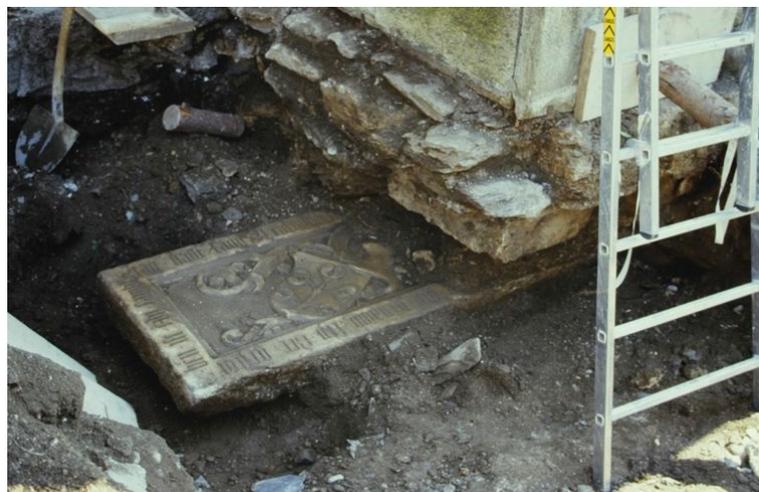
Abb.62: Nordseite, Epitaph unter Windfang im Bereich der Kreuzgang Ost-Kante, 1987

Eine Rekonstruktion des Bodenniveaus lassen jüngste Erkenntnisse zu. So zeigt eine private Fotoaufnahme, welche bei Arbeiten am Windfang in den 1980er Jahren aufgenommen wurde, ein im Boden unter dem Windfang liegendes Epitaph. Dieses war vermutlich, wie üblich, in den Kreuzgangboden eingelassen und definiert somit die Bodenebene ca. 60-80 Zentimeter unter dem heutigen Eingangsniveau (Abb.62).

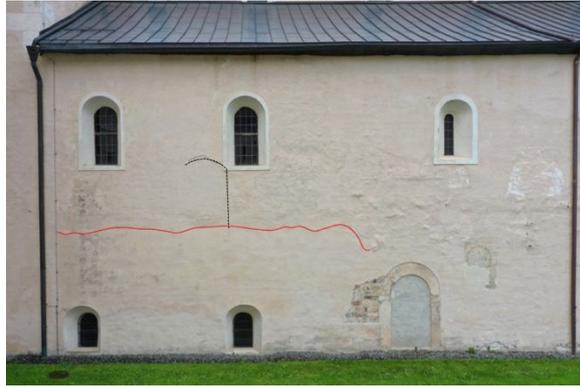
Abb.68: Putznaht und vermauerte Tür

Ob sich beim ursprünglichen Bau über dem vermeintlichen Kapitelsaal ein weiteres Stockwerk befunden hat, kann zum jetzigen Zeitpunkt nicht bestätigt, aber auch nicht ausgeschlossen werden. Mehrere Gründe sprechen für einen weiteren Obergeschoß. So ist einerseits am Putz eine Naht ersichtlich,¹⁵⁵ welche auf Stufenniveau der vermauerten Tür verläuft (Abb.68).

Es konnte jedoch noch nicht geklärt werden, ob diese Tür bauzeitlich einzuordnen ist oder erst im Zuge von Umbauarbeiten ausgebrochen wurde. Auch die beiden östlichen Fenster des nördlichen Seitenschiffes können nicht dem romanischen Bau zugeordnet werden. Sie sind einem späteren Ausbruch zuzuordnen. Derzeit gibt es keine Anzeichen, dass sich in diesem Bereich Vorgänger der heutigen Fenster befunden haben.

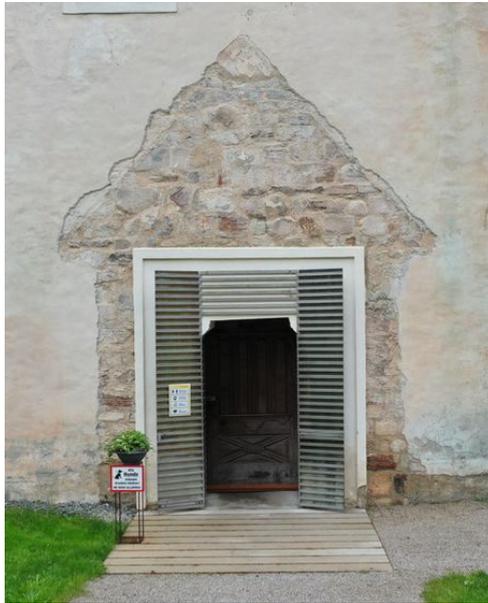
Abb.78: Nordseite, westlicher Seitenschiffeingang, nach 2014

Gegen Westen findet sich der Seitenschiffeingang, der bis 2014 durch einen barocken Windfang geschützt war. Die Türöffnung weist eine rechteckige Form mit den Maßen von 1,37 x 2,5 m auf und ist mit einer 85 cm breiten Fasche umrahmt. An Putz und Mauer sind die

Ausmaße des Windfangs zu erkennen (Abb.78), da dieser Bereich nach dessen Abtrag steinsichtig belassen worden ist.

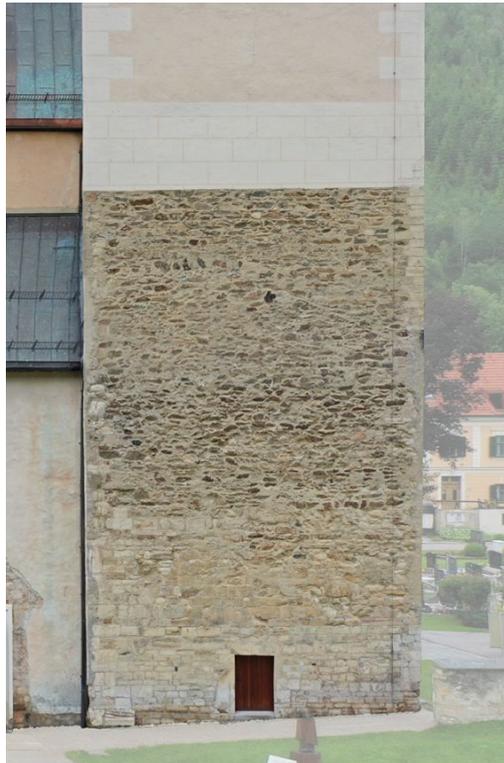
Abb.86: Nordfassade des Nordturmes, steinsichtiger Fassadenabschnitt, seit 1930

Die 10 m breite nördliche Turmfassade ist bis auf eine Höhe von ca. 15 m steinsichtig. Hierbei fallen das beschädigte Quadermauerwerk und die Ausbesserungen mit Bruchsteinmauerwerk auf (Abb.86). Mittig auf Bodenniveau findet sich eine Türöffnung in den Turminnenraum. Ab der Höhe von 15 m ist die ursprünglich bis zum Boden laufende Quaderung ersichtlich. An der Ostseite der Turmfassade verläuft der Verputz des 18. oder 19. Jahrhunderts heute noch über die gesamte Fassade (Abb.87).

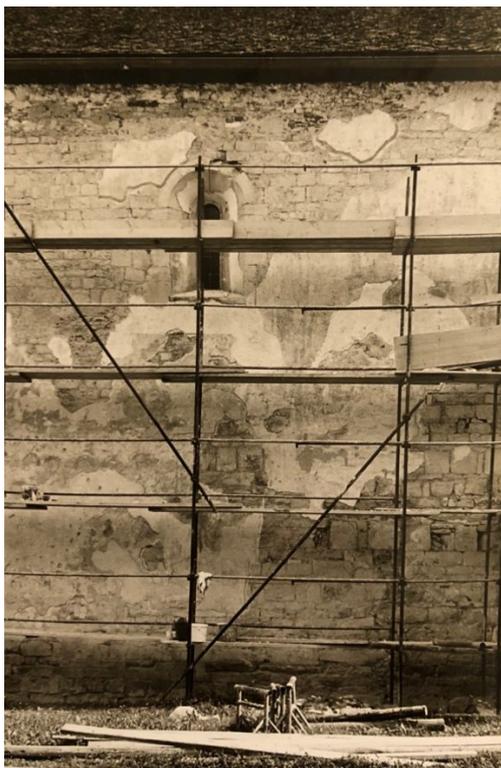
Abb.88: nördliche Seitenschiffaußenmauer,
historische Aufnahme, 1987

Aufgrund des großflächigen Verputzes auf der nördlichen Seitenschiffwand lassen sich Aussagen zur Quaderoberfläche und zu deren Versatz nur schwierig tätigen. Dies ist lediglich an den nicht verputzten Bereichen an den beiden Seiteneingängen und anhand historischer Aufnahmen der Restaurierung in den 1980er Jahren möglich (vgl. Abb.88-89).

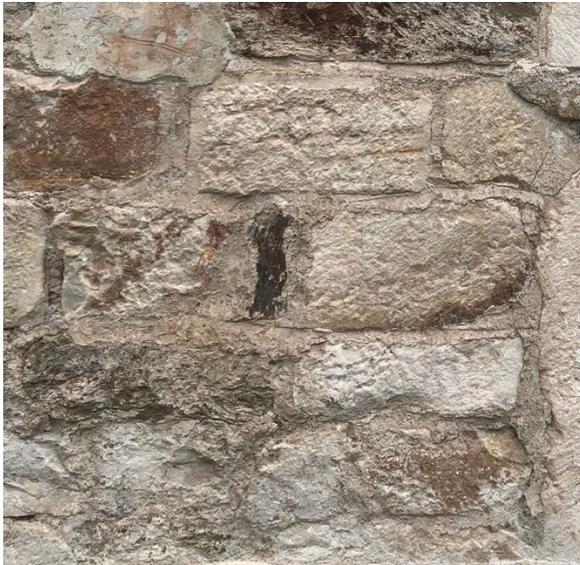
Abb.90: Mauerwerk nördliches Seitenschiff,
Quaderoberfläche

Dabei fällt auf, dass die Oberfläche der Quader mit Ausnahme der Tür- und Fensterleibungen nicht wie an der Südfassade scharriert, sondern gespitzt ist. Es erscheint auch, als wären die Quader gröber behauen als an West-, Süd- und Ostfassade (vgl. Abb.90-91).

Mauerfuge bestätigt werden. So liegt hier eine *Pietra Rasa* Fuge aus der Fugenmasse (Quetschmörtel) vor, welche über die grobe Steinoberfläche verstrichen ist. Diese kann nur im Zuge der Bauarbeiten eingebracht worden sein. Weiter unten wird näher darauf eingegangen. In der Literatur wird das Mauerwerk der Nordwand als „ziemlich roher Steinbau“ beschrieben.¹⁷⁷

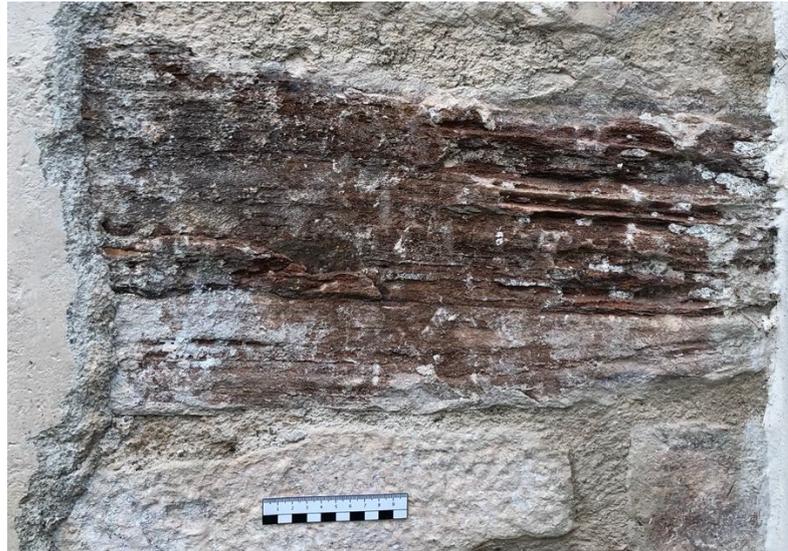
Abb.92: Mauerwerk nördliches Seitenschiff, roter siderithaltiger Marmor

Beim verwendeten Naturstein an der Außenfassade des Gurker Domes dürfte es sich um einen regionalen Marmor handeln. In den umliegenden Gegenden nördlich des Wörthersees, beispielsweise bei St.Veit an der Glan, wurden bereits von den Römern Stein abgebaut. Außerdem treten ähnliche Marmorzüge von Hüttenberg über Friesach bis ins Gurktal auf. Ein besonderes Merkmal dieser Marmorarten, welches sich auch an einzelnen Qadern der Nordfassade erkennen lässt, ist der Sideritgehalt, welcher dem Marmor eine tiefe Rotfärbung oder Aderung verleiht (Abb.92).¹⁸⁰

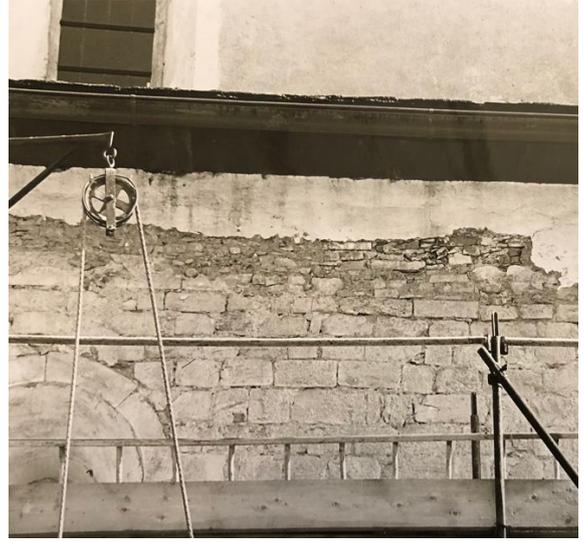
verbundenen Zerspringen des Marmors in so schlechten Zustand, dass sie durch Bruchsteine ausgebessert wurde (Abb.93). Einige solcher „Ausbesserungen“ können auch anhand der historischen Aufnahmen im Bereich der Mauerkrone sowie vom Dachboden des Seitenschiffs an der Seitenschiffwand festgemacht werden. Es wird vermutet, dass durch einen Brand aufgrund der hier aufliegende Holzdachstuhl speziell in diesem Bereich besonders in Mitleidenschaft gezogen wurde (Abb.94).

Abb.94: Mauerkrone nördliches Seitenschiff, Quader- und Bruchsteinmauerwerk, Aufnahme 1987

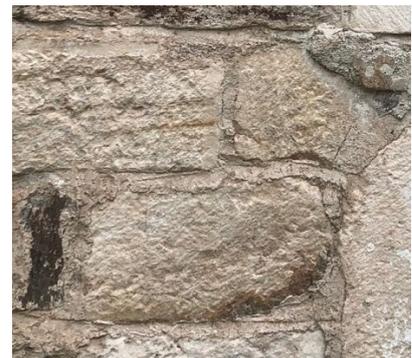
Es war üblich, diese „Wülste“ mit der Kelle zu glätten und mit einem Fugenstrich zu versehen (Abb.95). Diese Technik ist bekannt als *Pietra Rasa*¹⁸⁵ und ist auch in Gurk im Bereich des westlichen Seitenportals erkennbar.

Abb.95: Gurker Dom, Nordseite, *Pietra Rasa* mit Fugenstrich

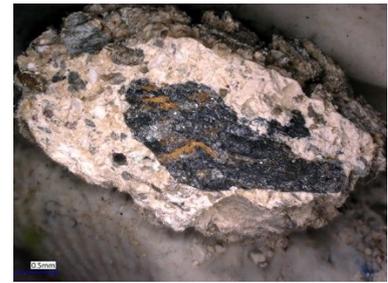
Als Zuschlag kann ein lokaler unsortierter Gruben- oder Bachsand angenommen werden, welcher eine Korngröße von teilweise über 1 cm aufweist. Er besteht aus Marmor-, Quarz- und Feldspatanteilen (vgl. Abb.96-97). Im Bindemittel können hydraulische Komponenten, die einem modernen Zementklinker ähnlich sind, sowie ein starker Rekrystallisationswert des Gefüges festgestellt werden. Da als Ausgangsmaterial des Bindemittels vermutlich ein lokaler Marmor verwendet wurde, welcher Gefügeanteile von Quarz und Feldspat enthält, kann das Bindemittel durch deren Aufschmelzen bei einem hohen Brand hydraulische Eigenschaften entwickeln, was auch die enorme Festigkeit, welche der Mörtel aufweist, erklärt.¹⁸⁶

Abb.96: Querbruch, Fugen-Quetschmörtel, Auflicht, Digitalmikroskop

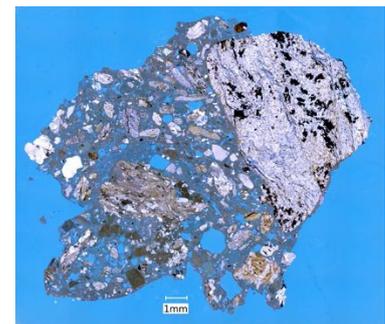
Abb.97: Dünnschliff, Fugen-Quetschmörtel, Durchlicht, Digitalmikroskop

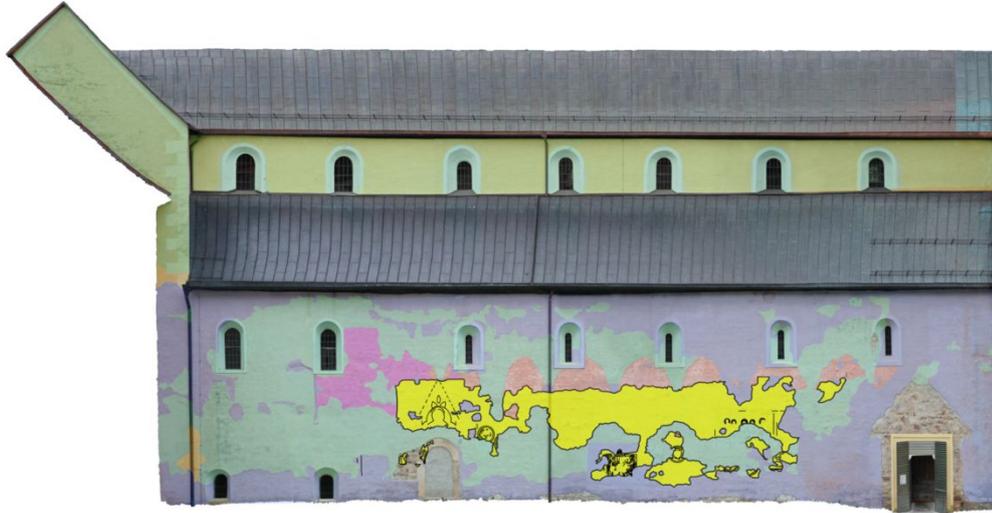
Beim als „Putz 1“ definierten Putz an der Nordfassade handelt es sich um einen Kalkputz, welcher vermutlich auf das 13. Jahrhundert datiert werden kann (Abb.104, gelb).²¹³

Abb.104: Bestandskartierung, Putz 1, gelb

Er befindet sich im Bereich des nördlichen Seitenschiffes und bedeckt eine Fläche von in etwa 20%. Als Applikationstechnik kann vermutlich ein Anwerfen mittels Kelle und ein darauffolgendes Glätten mittels Kelle angenommen werden.

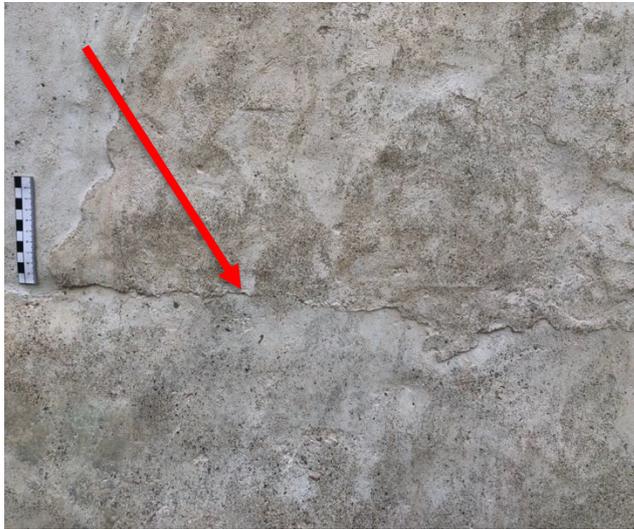
Der Auftrag erfolgte vermutlich von unten nach oben, dies lässt eine Überlappung der Antragsphasen²¹⁴ erahnen (Abb.105).

Abb.105: Putz 13. Jahrhundert, Überlappung der Anstrichphasen

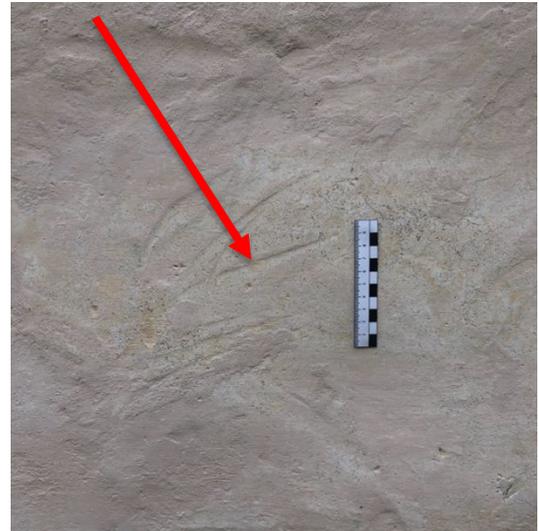
Er weist je nach Untergrund eine Schichtstärke von ca. 1 cm auf. Die Oberfläche ist geglättet, spiegelt jedoch die Struktur des Untergrundes wider. Teilweise sind auch an der Oberfläche die Werkspuren der Kelle vom Glättvorgang zu erkennen (Abb.106).

Abb.106: Putz 13. Jahrhundert, Kellenspuren

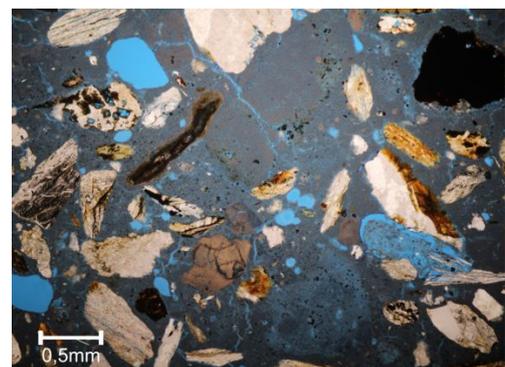
Beim Bindemittel kann anders als beim Fugenmörtel von einem sehr reinen Kalkstein oder Marmor als Ausgangsmaterial ausgegangen werden, da das Bindemittel keine silikathaltigen und hydraulischen Anteile oder Brandrelikte zeigt (Abb.107).²¹⁵ Möglicherweise wurde hier bei der Materialauswahl auf die Zusammensetzung geachtet, da beschriebener Putz als Malgrund gedacht war.²¹⁶

Des Weiteren zeigt die untersuchte Probe eine Vielzahl an Kalkspatzen, also schlecht dispergierte Löschkalkanteile, was auf ein Trockenlöschen hinweist. Die eher schmalen und kurzen Schwundrisse sind in Bezug auf den doch hohen Bindemittelanteil gering.²¹⁷

Abb.107: Dünnschliff, Putz 1, Durchlicht, Polarisationsmikroskop

Als Zuschlag ist ein leicht gerundetes Korn mit einer Korngröße von in etwa 2 mm zu erkennen (vgl. Abb.107).²¹⁸ Dieses tritt wie der Zuschlag des Fugenmörtels wahrscheinlich lokal auf und besitzt auch die entsprechenden Komponenten. Vermutlich handelt es sich um einen lokalen Gruben- oder Bachsand.

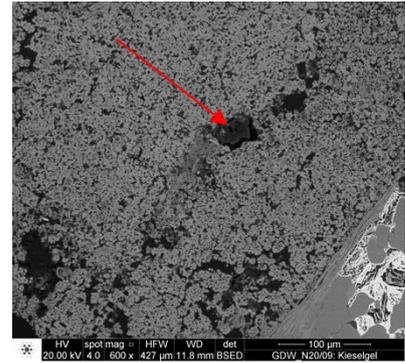
Weiters konnte an Probe Nr. 9 ein geringer Anteil an Kieselgel²¹⁹ festgestellt werden (Abb.108),²²⁰ welches vermutlich im Zuge der Restaurierung 1987 eingebracht wurde.²²¹ Dieses ist jedoch nur in sehr geringem Maß vorhanden, weshalb eine Überfestigung zum jetzigen Zeitpunkt eher auszuschließen ist. Auch ein erhöhter Salzgehalt konnte an der Probe nicht festgestellt werden.²²²

Abb.108: Dünnschliff, Putz 1 Kieselgel, REM

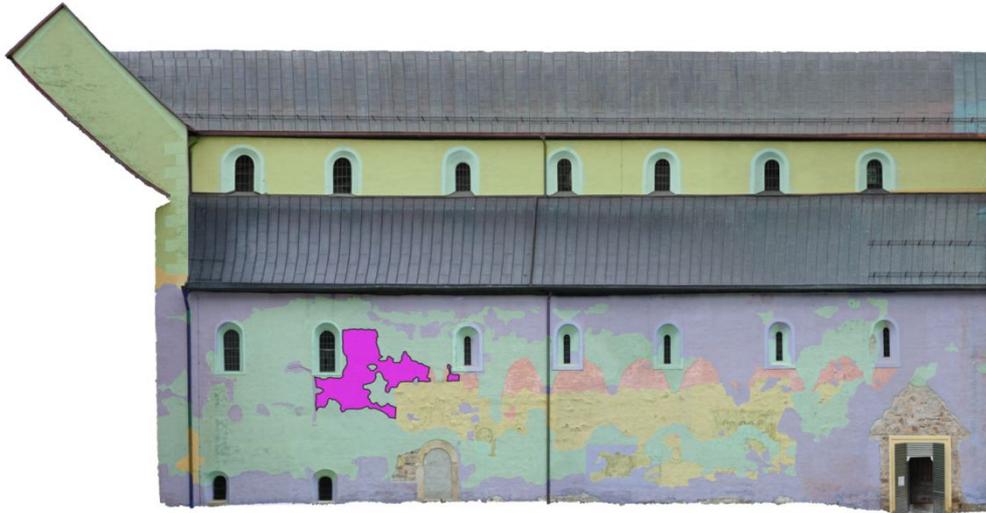
Im Bereich zwischen dem vermauerten Seitenportal und der vermauerten oberen Sakristeitür kann ein weiterer Putz erkannt werden (Abb.109, violett).

Abb.109: Bestandskartierung, Putz 2, violett

Dieser kann bis zum jetzigen Zeitpunkt nicht genau definiert werden. Mikroskopisch betrachtet ist die Gefügestruktur sowie die Zusammensetzung mit Putz 1 ähnlich bzw. gleich, jedoch sind hier im Gegensatz zu Putz 1 vereinzelt silikatische Brandrelikte zu finden.²²³ Auch die Art der Applikationstechnik unterscheidet sich makroskopisch nicht wesentlich von Putz 1. Was jedoch für einen späteren Auftrag sprechen würde, ist der weitaus bessere Erhaltungszustand²²⁴ und Putznähte zwischen Putz 1, Putz 2 (Abb.111, gelb) und Putz 3 (Abb. 111, orange). Aufgrund der Überlappung an der Naht kann der Applikationszeitpunkt zumindest vor Putz 3 bestimmt werden. Möglicherweise könnte der Auftrag beim Neubau der Sakristei erfolgt sein.²²⁵

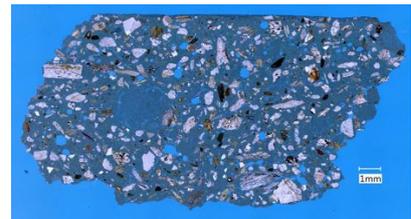
Abb.110: Dünnschliff, Putz 1, Durchlicht, Digitalmikroskop, 100x

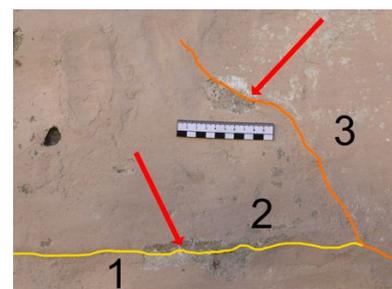
Abb.111: Putznähte, Putz 1, Putz 2, Putz 3

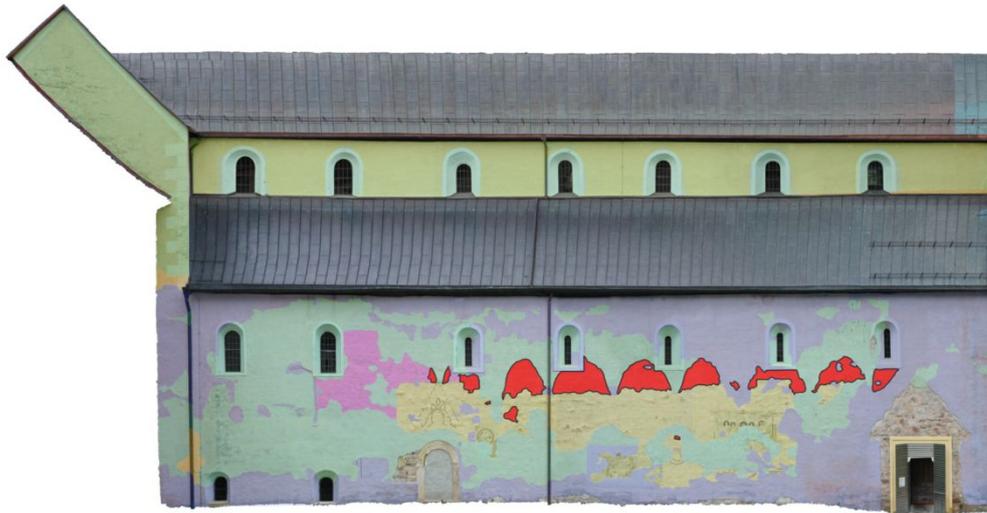
Der Putz an der Fassade, welcher die Spitzbogenform des ehemaligen Kreuzganggewölbes erahnen lässt, wurde vermutlich bei dessen Einwölbung um 1500 aufgetragen (Abb.112, rot).

Abb.112: Bestandskartierung, Putz 3, rot

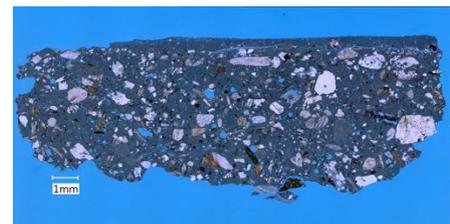
Dieser ist in Applikationstechnik sowie vom Zuschlag ähnlich wie jene vorherigen Putze (Abb.113).

Abb.113: Dünnschliff, Putz 3, Durchlicht, Digitalmikroskop

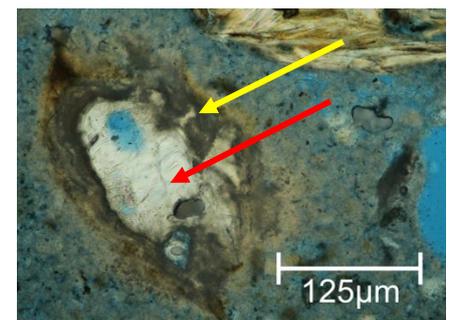
Der Bindemittelanteil jedoch weist erhebliche Unterschiede auf.²²⁶ Es können zwar Kalkspatzen, welche auf einen Trockenlöschvorgang hinweisen, erkannt werden, jedoch wurde hier als Ausgangsmaterial für den Brand vermutlich ein sehr quarz- und feldspathaltiger Marmor verwendet.²²⁷ Darauf lassen einige Brandrelikte, welche am Dünnschliff ersichtlich sind, schließen (Abb.114).

Es sind auch deutlich weniger Schwundrisse in der Probe zu erkennen. Die Brandrelikte sowie eine sehr hohe Brenntemperatur bewirken, dass der Feldspat aufschmilzt (Abb.114, gelber Pfeil), wodurch der beschriebene Putz leichte hydraulische Eigenschaften besitzt.

Abb.114: Dünnschliff, Putz 3, Durchlicht, parallel, Lichtmikroskop

Der Quarz bleibt als Brandrelikt im Mörtel über (Abb.114, roter Pfeil).²²⁸ Dies erklärt auch die höhere Festigkeit im Vergleich zum Putz aus dem 13. Jahrhundert und die Ähnlichkeit zum Fugenmörtel.

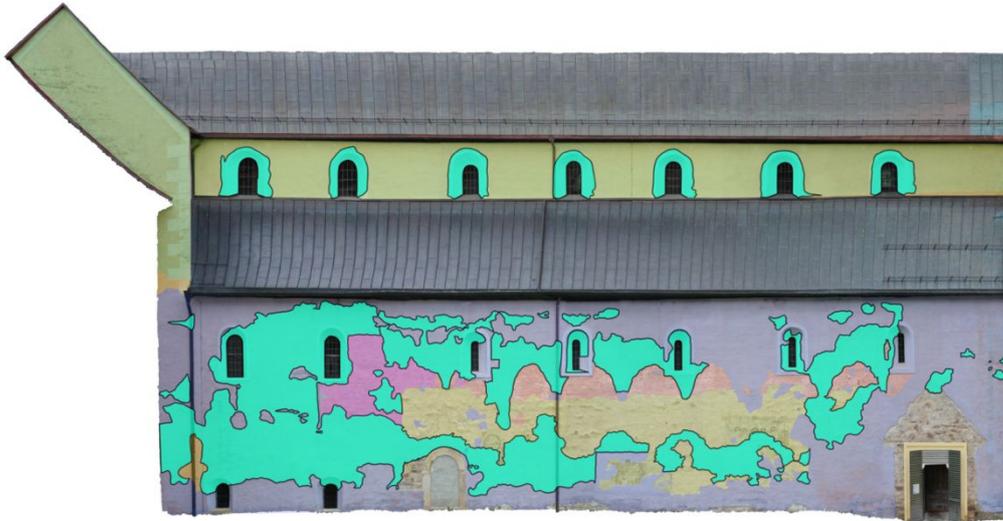
Der Putz, welcher auf das 17. Jahrhundert zu datieren ist, wurde nach den Abtrag des Kapiteltraktes aufgebracht (Abb.115, türkis).

Abb.115: Bestandskartierung, Putz 4, türkis

Davon kann ausgegangen werden, weil sich dieser an jenen Stellen an der Fassade befindet, an welchen sich bis 1638 noch Kreuzganggewölbe und alter Kapiteltrakt befunden haben (vgl. Abb.115).

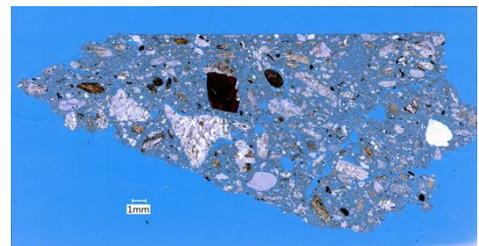
Mikroskopisch betrachtet, kann Putz 4 mit Putz 1 und Putz 2 verglichen werden (Abb.116).²²⁹

Der Zuschlag setzt sich aus einem glimmerhaltigen Quarzit sowie einzelnen Marmorkörnern zusammen. Er weist ein Größtkorn von 6 mm auf, und ist nicht bzw. wenig gerundet.²³⁰ Vermutlich wurde hier ebenfalls auf einen lokalen Grubensand zurückgegriffen.

Abb.116: Dünnschliff, Putz 1, Durchlicht, Digitalmikroskop

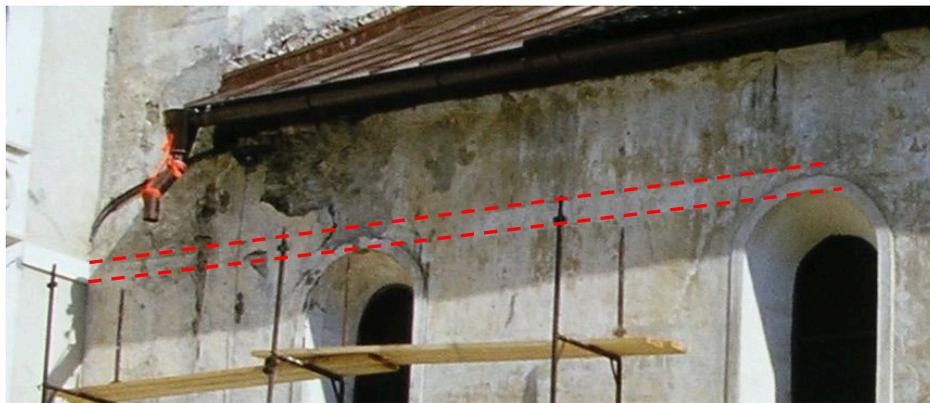
Auch die Geschoßbänder an der Fassade und an den Fenstern lassen eine entstehungszeitliche Einordnung in die Mitte des 17. Jahrhunderts zu (Abb.117).

Abb.117: Nördliches Seitenschiff, Fassade mit Geschoßband, 1987

Die Geschoßbänder, welche bei der Restaurierung 1987 nicht mehr rekonstruiert wurden,²³² liefen ursprünglich von der Nordseite des Domes über den östlichen Kapiteltrakt bis hin zum Propsthof. Es scheint also möglich, dass die Fassaden der Hofgebäude nach dem Abschluss des Umbaus neu gestaltet wurden. Des Weiteren konnte bei Restaurierungsarbeiten 1988 an den Türmen eine Diamantek-Quaderung²³³ festgestellt werden (Abb.118-119). Diese würde zeitlich ebenfalls in denselben Gestaltungszeitraum passen.

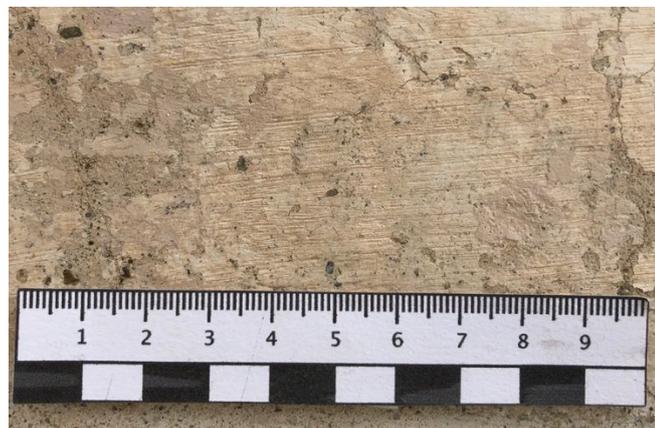
Wie bereits in den Aufzeichnungen von 1987 erwähnt, fanden sich noch weitere Anstrichschichten an der Wandoberfläche. Diese wurden jedoch im Zuge der Restaurierung 1987 entfernt.²⁵⁶ Dies erfolgte vermutlich mittels Drahtbürste, da an der heutigen Putzoberfläche einige solcher „Kratzspuren“ zu erkennen sind (Abb.137)

Abb.137: Kratzspuren von vermutlicher Freilegung mittels Drahtbürste

Da dadurch die Schichtabfolgen zwischen den einzelnen Anstrichen und unterschiedlichen Putzen stark verunklärt sind, ist eine Aussage in Bezug auf deren Aufbringungszeitraum nicht möglich.

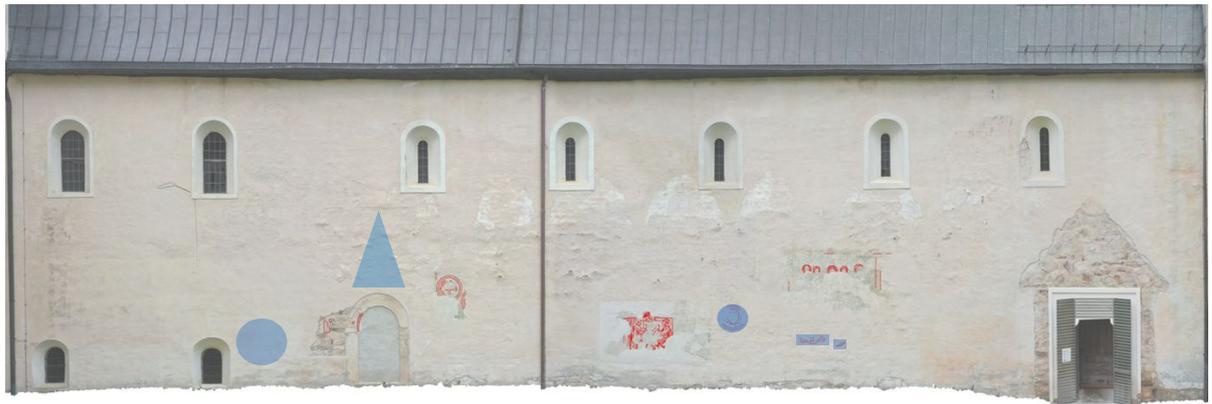
Auch einzelne Wandmalereifragmente²⁷⁰ und historische Putzreste, welche zwar fotografisch dokumentiert sind, wurden im Zuge der Arbeiten übertüncht bzw. überputzt. (Abb.140)

Abb.140: übertünchte Wandmalereien (blau)

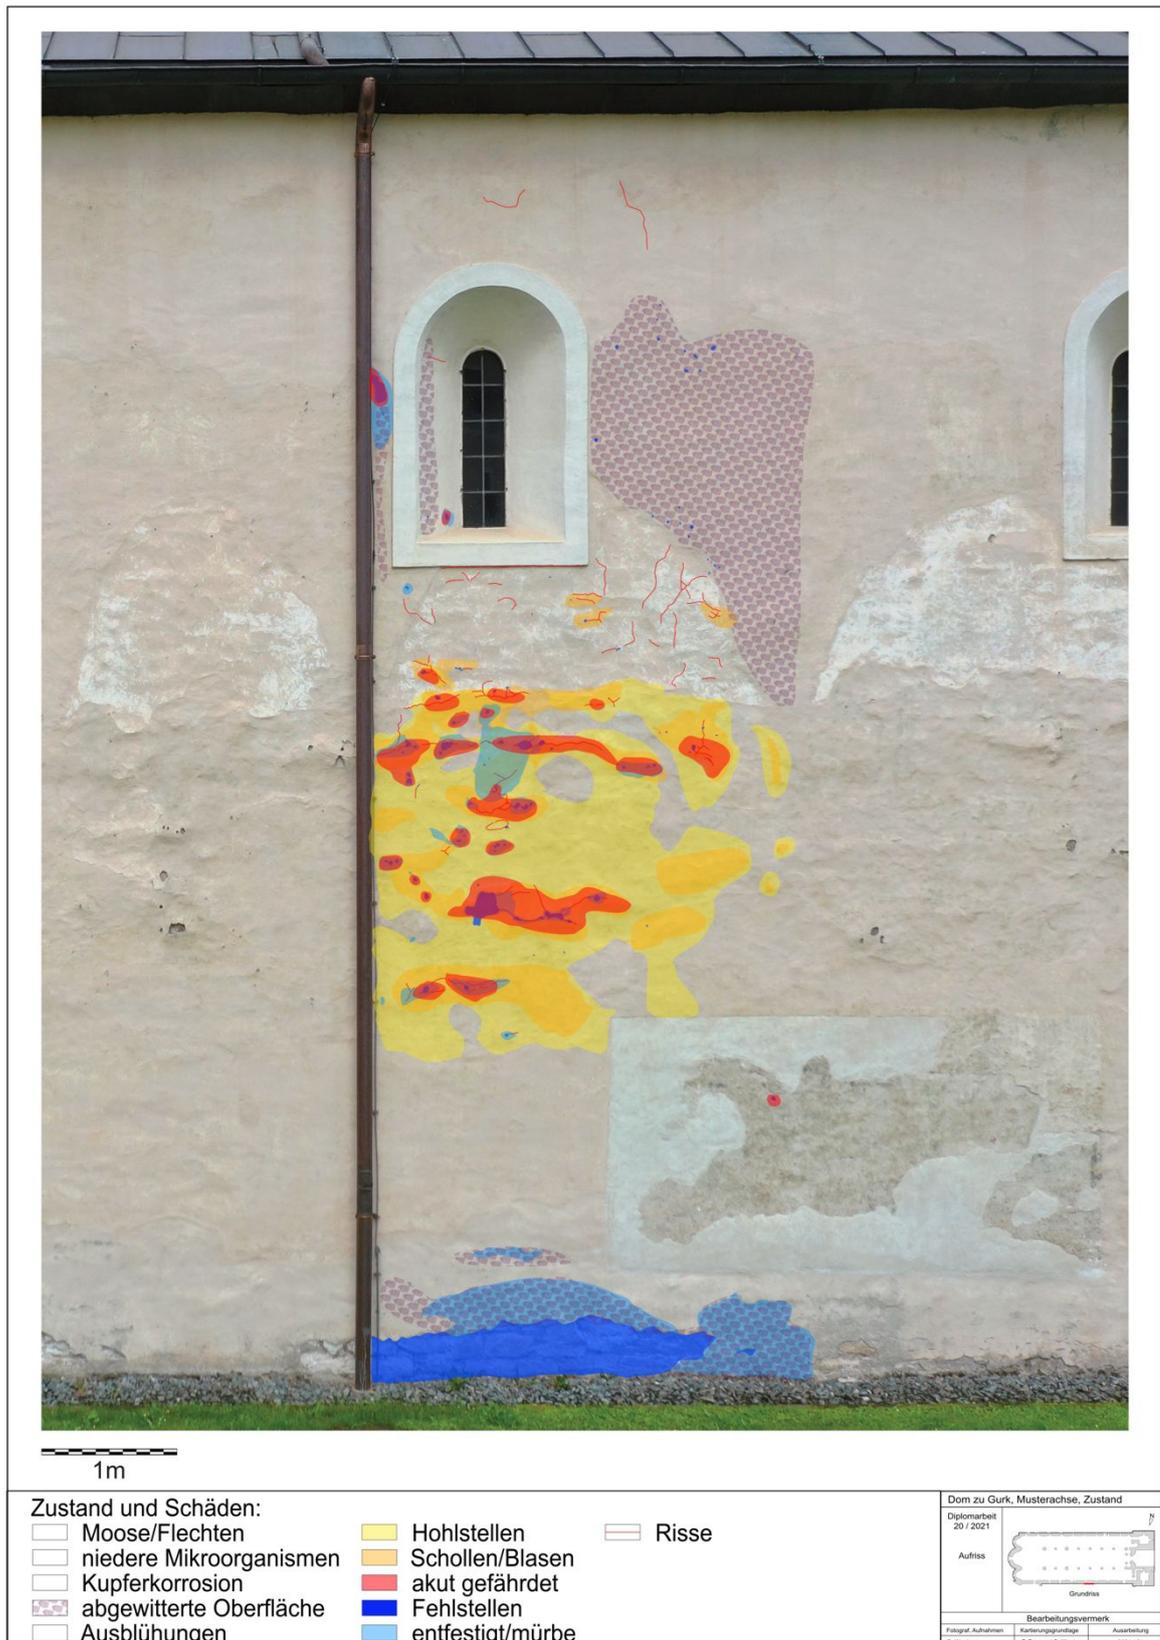
Der Bereich, an welchem die Musterrestaurierung durchgeführt werden soll, wird zusätzlich genauer in einer Kartierung (Abb.142)²⁷⁶ beschrieben, da hier aufgrund des Baugerüsts ein direkter Zugang zur Maueroberfläche und dadurch eine genauere Kartierungsmöglichkeit bestanden hat.

Abb.142: Gurker Dom, Nordseite, Zustandskartierung der Musterachse, 2021

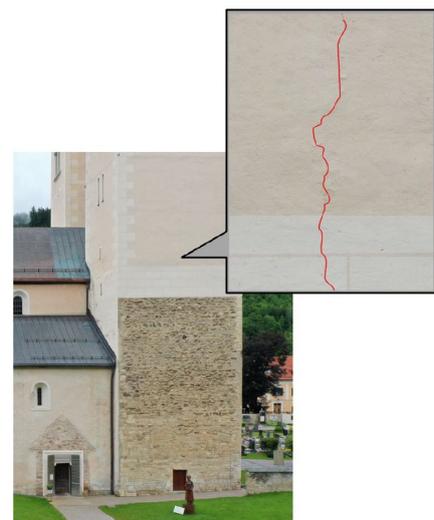
Abb.144: Gurker Dom, Nordturmnordseite, Riss am Nordturm, 2021

Dies ist vermutlich auf eine Setzung des Mauerwerks zurückzuführen. Dabei tritt an den äußeren Quadern eine besonders hohe mechanische Belastung auf, wodurch sie an der schwächsten Stelle, hier im Eckbereich, zerspringen. Diese minimale Setzung lässt sich an einem Riss in der Mitte des Nordturmes erkennen (Abb.144).

Ein ausgeprägter konstruktionsbedingter Riss findet sich an der Nordseite lediglich am Turm, und wurde bereits im Kapitel 3.1 erwähnt.²⁹³

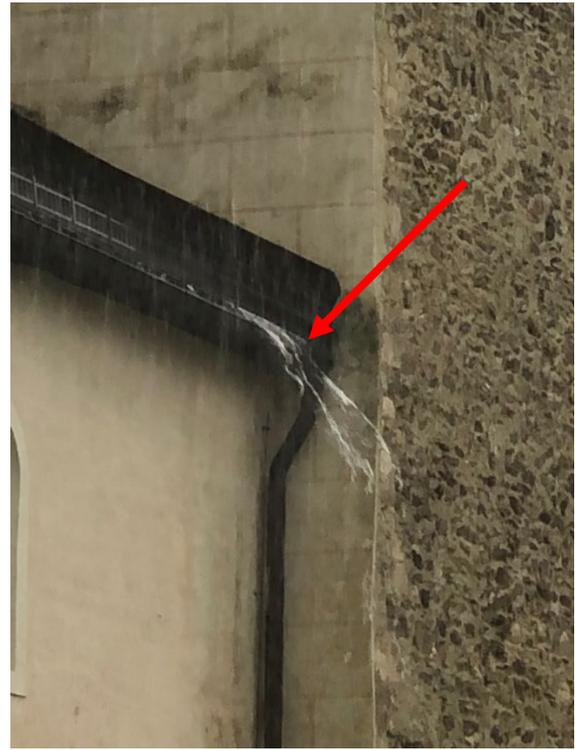
Aufgrund von übermäßigem Wassereintrag über das Dach in das Mauerwerk bzw. in den Putz kann es zu Feuchteschäden kommen. Dies erfolgt häufig durch undichte Stellen am Dach und durch defekte oder unterdimensionierte Ableitungen (Dachrinnen).²⁷⁸ Dies zeigt sich anfangs durch zunächst unschädliche Ausblühungen. Das darin enthaltene Wasser transportiert gelöste Stoffe in den Putz, wo sich diese nach Abtrocknen des Wassers im Putz ablagern. Bei einem sehr großen Feuchteintrag kann dies in weiterer Folge Frostschäden an Putz und Mauerwerk hervorrufen.²⁷⁹ Dass das westliche Fallrohr und der Auffangtrichter in Gurk zu unterdimensioniert für die gewaltige Dachfläche sind, ist besonders im Eckbereich zwischen Hochschiffmauer und Nordturmwestseite ersichtlich (Abb.145). Hier muss zusätzlich zur Mittelschiffdachfläche noch die Ostseite der Bischofskapelle abgeleitet werden. Bei starkem Niederschlag läuft der Trichter am Fallrohr über, wodurch das Wasser über die Turmfassade läuft. Außerdem läuft das Wasser im Kantenbereich über den Trichter hinweg (vgl. Abb.146-146).

Abb.147: Gurker Dom, Seitenschiff, über die Dachrinne hinaustretendes Niederschlagswasser, 2021

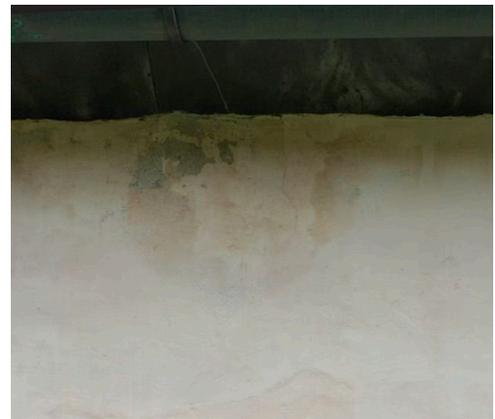
An der Seitenschiffassade finden sich im unteren Traufenbereich, welcher von Niederschlag sehr gut geschützt wäre, Feuchteschäden (Abb.148). Diese zeigen sich in Form von Ausblühungen und sind auf undichte Stellen am Dach zurückzuführen. Da das schadhafte „Steinplattldach“ bereits 1996 durch ein Kupferdach ersetzt wurde,²⁸⁰ sollte es zum jetzigen Zeitpunkt zu keinem Feuchteintrag mehr kommen. Die Ausblühungen bilden also heute lediglich einen ästhetischen Schaden.

Abb.148: Gurker Dom, Seitenschiffnordseite, Ausblühungen durch Feuchteintrag am Putz, 2021

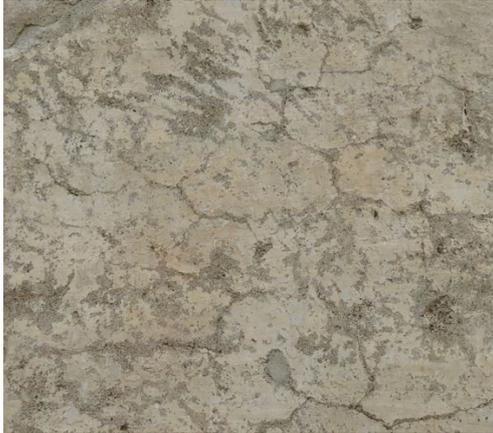
An der verputzten Fassadenoberfläche ist teilweise ein dichtes Rissnetz zu erkennen. Bei diesen handelt es sich um Schrumpf-²⁸⁸ Schwund-²⁸⁹ Fett-²⁹⁰ oder Quellrisse²⁹¹. Schrumpf-Schwund- und Fettrisse entstehen bereits in einem unmittelbaren Zeitraum nach dem Aufbringen des Mörtels. Sie sind nur bis zu einem gewissen Maß vermeidbar (Mörtelzusammensetzung, Trocknungszeit, etc.) und treten grundsätzlich, wenn auch unterschiedlich stark, bei jedem kalkgebundenen Putz auf. Das Schadensbild tritt lediglich in der Putzschicht auf und stellt, auch wenn einmal ausgeprägt, keine große Eigendynamik mehr dar.²⁹²

An der Seitenschiffnordfassade findet sich das Rissbild der Schrumpf- Schwund- und Fettrisse besonders an den Putzflächen von Putz 3 und Putz 4 (vgl. Abb.155-156).

Abb.155: Gurker Dom, Seitenschiffnordseite, Rissnetz an Putz 4, 2021

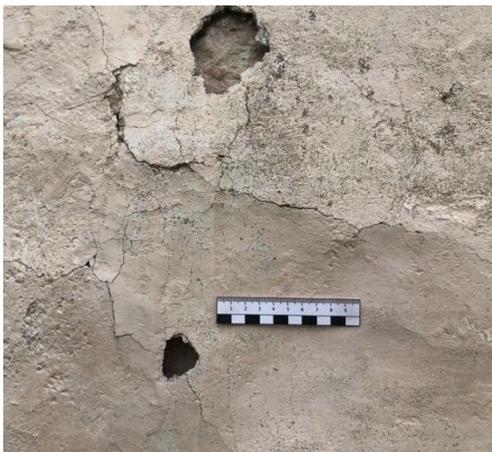
Die Quellrisse sind wie der Name verrät auf eine Volumensveränderung (Quellen) des Putzes zurückzuführen. Sie können sich auch zu einem späteren Zeitpunkt, zum Beispiel nach oder durch einem Kohäsionsbruch mit dem Putzgrund, ausbilden.

Die Quellrisse sind besonders an den Schollen und Blasen am Putz erkennbar. Sie treten sowohl Y-förmig und netzförmig als auch in horizontaler Linie an der Fassade auf (vgl. Abb.157-158).

Abb.157: Gurker Dom, Seitenschiffnordseite, Quellrisse im Bereich der Schollen, 2021

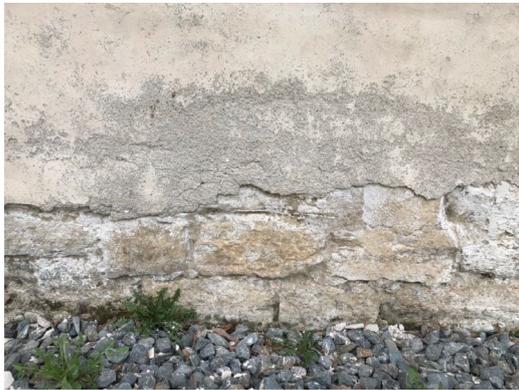
Im Bereich der Sockelzone treten große Fehlstellen und ein Ablösen des Putzes vom Putzgrund auf. Teilweise ist dieser Putz in diesem Bereich, bei welchem es sich um jenen Restaurierputz von 1987 handelt, mürbe, entfestigt und zeigt ein Netz an Rissen (Abb.159-160).

Abb.159: Gurker Dom, Seitenschiffnordseite, Fehlstellen im Sockelbereich, 2021

Dieses Schadensbild kann auf zwei Ursachen zurückgeführt werden: So ist dieser Bereich zum einen durch kapillar aufsteigende Feuchte belastet und weist zusätzlich eine minimale Schadsalzbelastung²⁹⁴ auf. Zum anderen konnte vor Ort eine weitere Schadensursache festgestellt werden. In den schneereichen Monaten sammelt sich nämlich der Schnee vom Dach in diesem Bereich. Dadurch kommt es zu einer Art Kompressen, wodurch das Putzgefüge stetig durchfeuchtet ist und so bei einem Frost-Tau Wechsel aufgelockert wird (Abb.161).

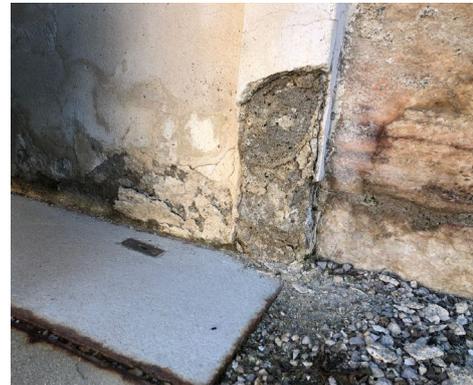
Abb.160: Gurker Dom, Seitenschiffnordseite, Fehlstellen im Sockelbereich des Dom Eingangs, 2021

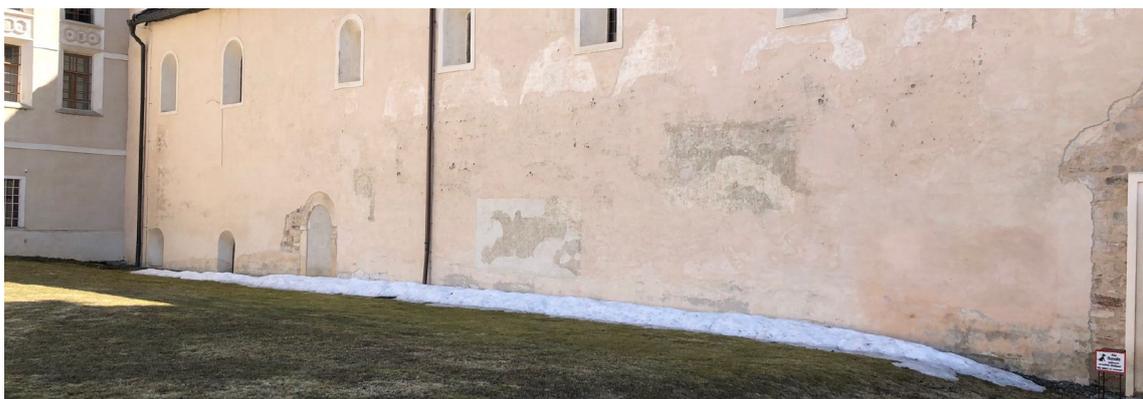
Abb.161: Gurker Dom, Seitenschiffnordseite, Schnee im Sockelbereich, 2021

Wie erwähnt ist an besagter Stelle kein historischer Putz mehr vorhanden, was zeigt, dass dieser Bereich stark beansprucht wird. Möglicherweise sollte die Sockelzone als eine Art Opferschicht oder Verschleißschicht angesehen werden.

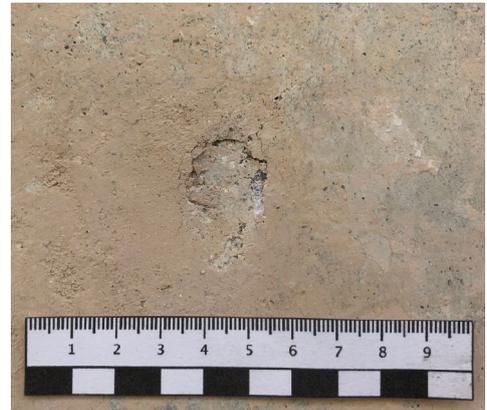
Über die gesamte Architekturoberfläche der Seitenschiffassade findet sich eine Vielzahl kleiner Druckstellen mit einem Durchmesser von 1-2 Zentimetern (Abb.162).

Kikmeyr auf einen schweren Hagelsturm am 18. Juli 1993 hin, durch welchen es im Gurktal zu immensen Schäden gekommen war.²⁹⁵

Diese Druckstellen bilden seither ein nicht unwesentliches Schadenspotential, so sind hier das Putzgefüge sowie die Oberfläche geschwächt, was bei Niederschlag einen verstärkten Feuchteintrag ermöglicht.

Am schwerwiegendsten sind die Schäden an Putz 1. Anders als bei Putz 4 wurde die Oberfläche hier teilweise sogar durchschlagen.

Abb.162: Gurker Dom,
Seitenschiffnordseite, mechanische
Druckstelle durch Hagelkorn, 2021

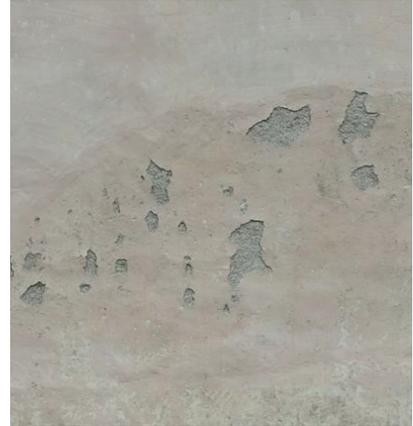
An einigen Bereichen, hauptsächlich an Putz 4, sind Fehlstellen ersichtlich, an welchen es zu einem punktuellen Verlust der Oberfläche gekommen ist. Das Putzgefüge an den betroffenen Stellen ist stark aufgelockert und entfestigt (Abb.163).

Dieses Schadensbild ist vermutlich auf eine vorangegangene Fehlstelle an der Putzoberfläche und einen damit verbundenen übermäßigen Wassereintrag in das Putzgefüge zurückzuführen. Bei einem Frost-Tau Wechsel wird das Gefüge aufgelockert, bis es zu einem Verlust der Oberfläche kommt. Da Putz 4 vermutlich weniger spröde ist und eine dickere Schichtstärke aufweist, wird das Gefüge lediglich punktuell gestört, wodurch der Schaden nur im Bereich der Oberfläche und nicht durch die gesamte Putzlage auftritt.

Abb.163: Gurker Dom,
Seitenschiffnordseite, Frostschäden
an der Oberfläche, 2021

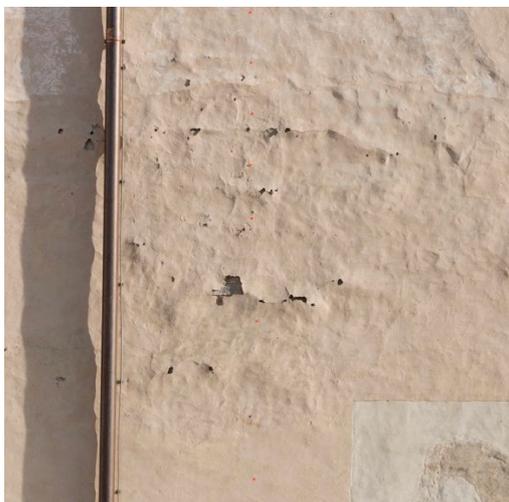
Neben den bereits beschriebenen Schadensbildern liegt das Hauptaugenmerk auf dem Schadensphänomen der Schollen und Blasen, welches besonders im Bereich des Putzes aus dem 13. Jahrhundert zu finden ist (Abb.164-166).

Abb.165: Gurker Dom, Seitenschiffnordseite, Nahaufnahme der Schollen und Blasen, 2021

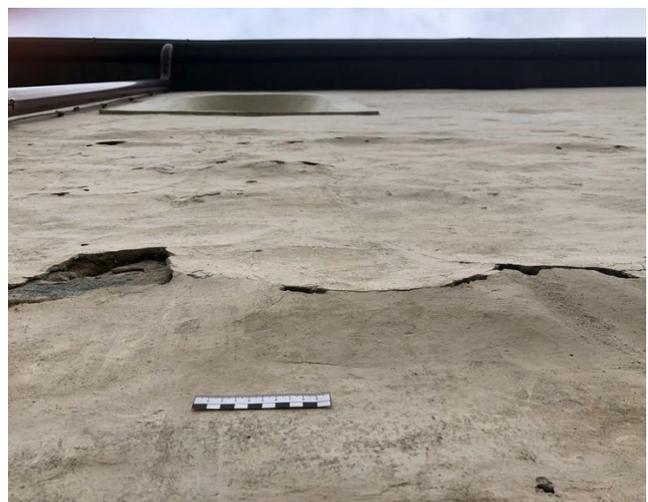
Abb.166: Gurker Dom, Seitenschiffnordseite, Aufnahme von unten, 2021

Dieses tritt bereits bei der Restaurierung 1987 auf²⁹⁶. Seit 1994 hat sich das Schadensbild jedoch merklich verschlechtert, was aus einem Aktenvermerk²⁹⁷ aus diesem Jahr hervorgeht. Auch in Berichten aus dem Jahr 2005²⁹⁸ und 2007²⁹⁹ wird die Dringlichkeit einer Konservierung der betroffenen Bereiche erwähnt.
