Die Nordfassade des Gurker Domes

Bestands- und Zustandserfassung der Architekturoberflächen und der
Wandmalereien sowie die Erstellung eines Konservierungs- und
Restaurierungskonzeptes

Diplom

Wien, Juni 2021

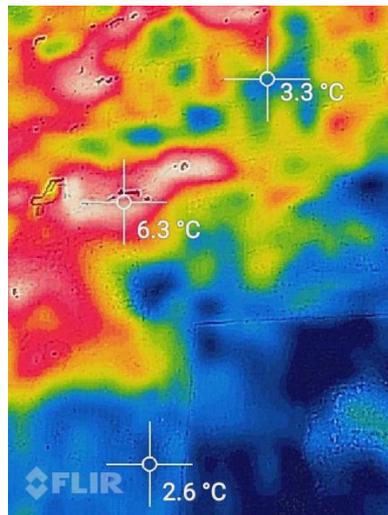
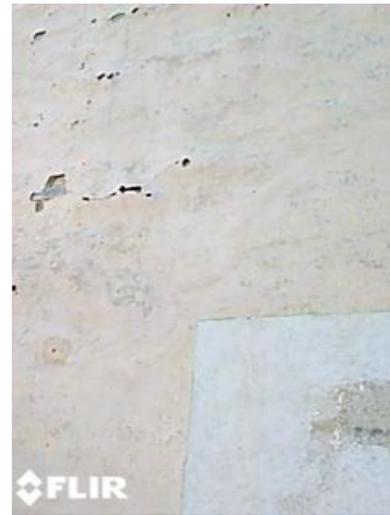
An der Fassade in Gurk konnten durch die Wärmebildaufnahmen³¹⁷ Hohlstellen und damit verbundene Temperaturunterschiede zwischen Putz und Stein sehr gut erkannt werden³¹⁸, was für die Erstellung der Schadenskartierung einen großen Vorteil ergab (vgl.Abb.170-171 und Wärmebildaufnahmen in Anhang II).³¹⁹

Abb.170: Dom Gurk, Nordseite,
Schollen und Blasen im Wärmebild,
2021

Abb.171: Dom Gurk, Nordseite,
Schollen und Blasen ohne
Wärmebild, 2021

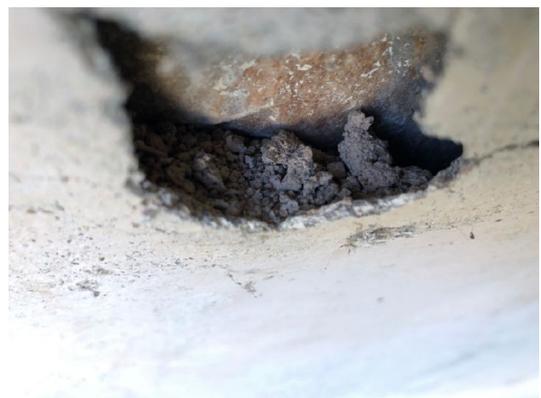
In den Hohlräumen zwischen den Putzschollen und der Wand befinden sich Ansammlungen von Schmutz, Staub und Sand. Bei diesen handelt es sich zum einen um die nur noch als sandige Masse vorliegende Hinterfüllmasse von 1987 sowie teilweise um Reste der historischen Putze. Auch Insektenüberreste und andere Staub- und Schmutzkonglomerate haben sich hier gesammelt (Abb.173).

Abb.173: Dom Gurk, Nordseite, Schmutz und Sand in Hohlraum der Schollen und Blasen, 2021

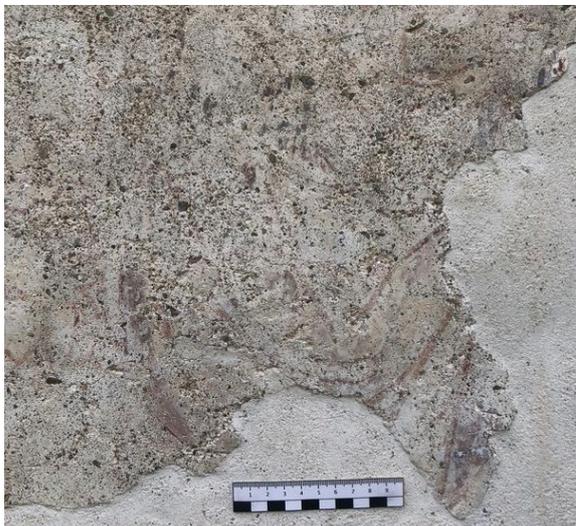
Die heute nicht überstrichenen Wandmalereien befinden sich in einem sehr fragmentarischen Zustand. Die „Vorsehung Gottes“ und die Nimbengruppe zeigen sich lediglich noch anhand einiger weniger Unterzeichnungslinien (Abb.174).

Abb.174: Dom Gurk, Nordseite, Unterzeichnung
„Vorsehung Gottes“ Darstellung, 2021

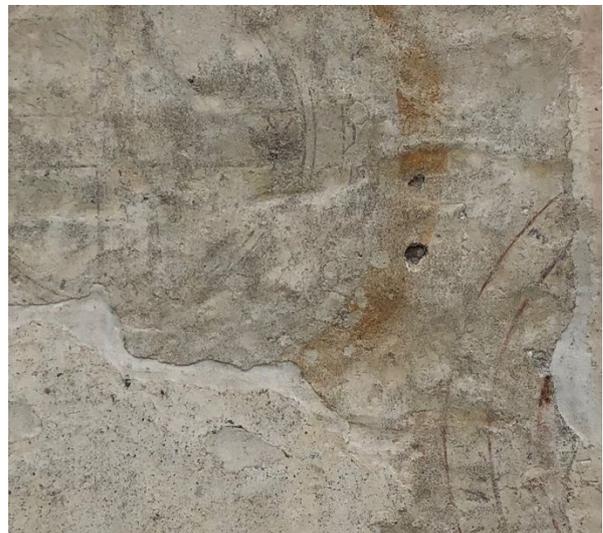
Abb.175: Dom Gurk, Nordseite, Fehlstelle am
Apostelkreuz, 2021

Das Apostelkreuz weist bis auf kleinere Fehl- und Hohlstellen (Abb.175) einen stabilen Zustand auf. Bei der fragmentarisch vorliegenden Rahmung des Seitenportals ist es hier teilweise bereits zu weiteren Verlusten gekommen (Abb.176), da sich hier teilweise ebenfalls Kohäsionsbrüche und Fehlstellen am Putz befinden (Abb.177). Auch eine Entfestigung des Putzes sowie ein Offenliegen der Kanten sind zu verzeichnen.

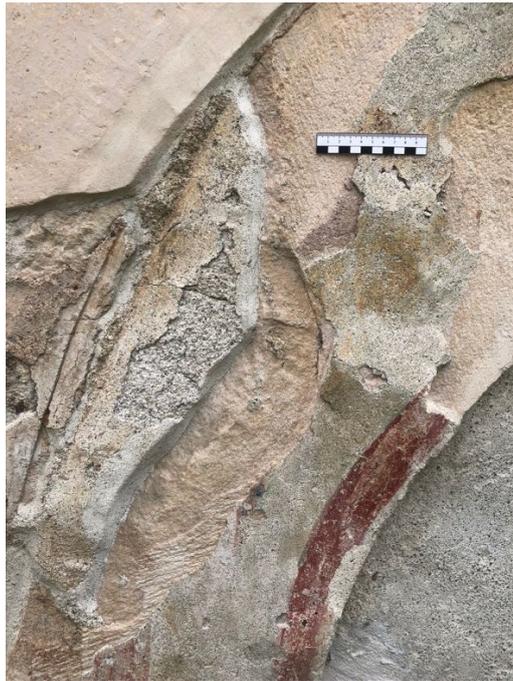
Abb.176: Dom Gurk, Nordseite, Fehlstelle an den Rahmungsfragmenten, 2021

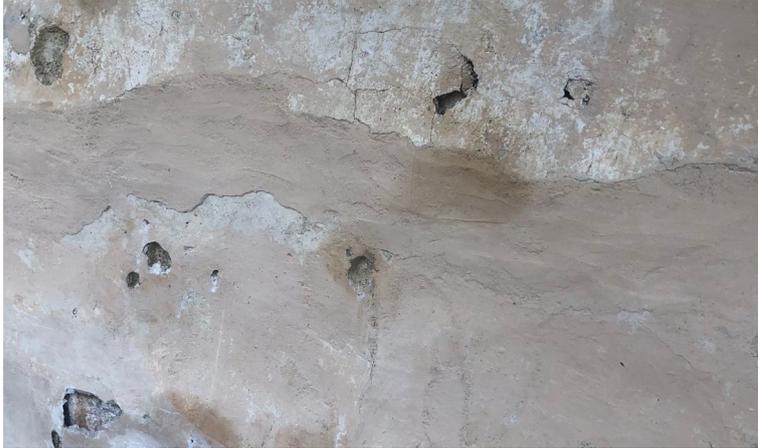
Abb.178: Dom Gurk, Nordseite, störende Ergänzung zwischen Putz 1 und Putz 4, 2021

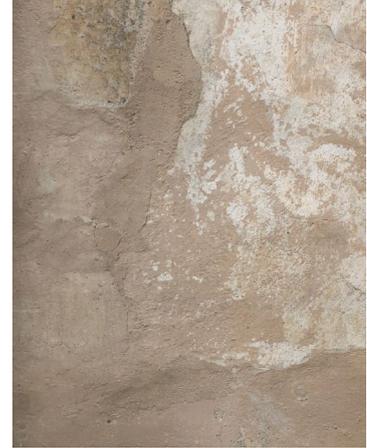
Abb.179: Dom Gurk, Nordseite, störende Ergänzung zwischen Putz 3 und Putz 4, 2021

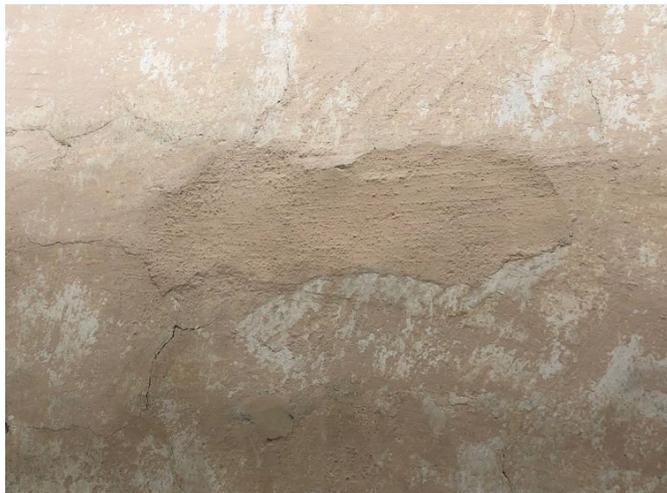
Abb.180: Dom Gurk, Nordseite, störende Ergänzung an Putz 3, 2021

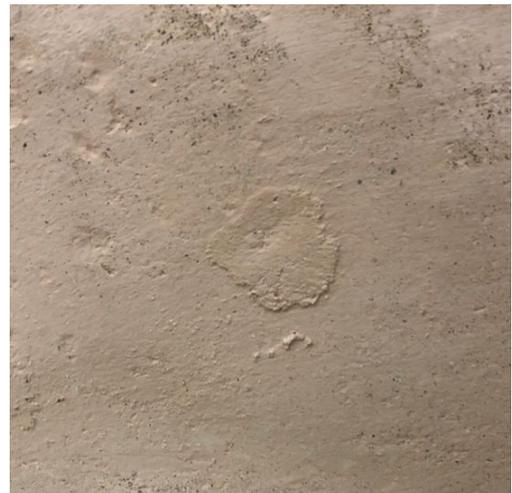
Abb.181: Dom Gurk, Nordseite, überdimensionierte Ergänzung an Putz 1, 2021

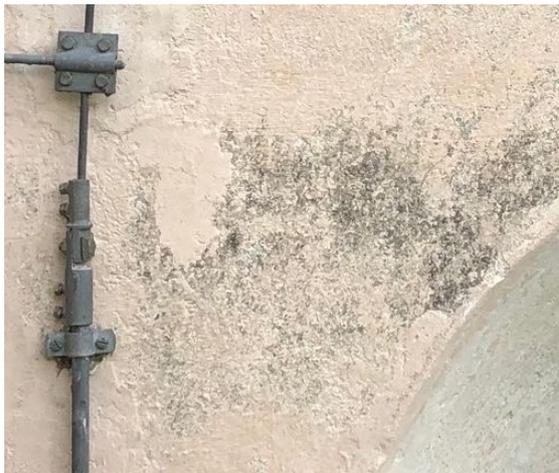
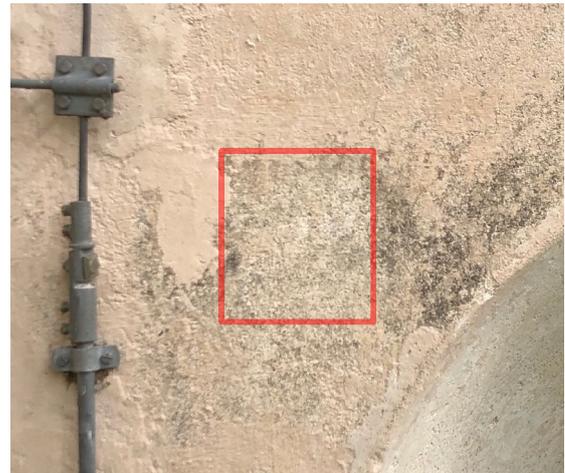
Abb.182: Testfläche vor der Reinigung

Abb.183: Flutung des entfestigten Putzgefüges

Dies wurde an einer betroffenen Stelle links neben dem östlichen Kryptafenster (Abb.182) an der Fassade erproben.

Die Entfernung erfolgte mittels Wasser und Freilegepinsel. Dadurch konnte die Besiedelung entfernt bzw. reduziert werden. An der beprobten Fläche war dies ausreichend, bei dem dunklen Schleier auf der Abbildung 183 handelt es sich um Teile des Zuschlags.

Sollte eine solche Reinigung nicht ausreichend sein, kann zusätzlich die vorherige Anwendung eines Biozides (z. B. Remmers BFA) angedacht werden. Angemerkt muss jedoch werden, dass es auf betroffenen Stellen auch durch den Einsatz von Biozid erneut zu einer biogenen Besiedelung kommen wird, solange die Dachrinnen nicht der Dachfläche angepasst werden. Auch ein vorheriges Abkratzen der höheren Mikroorganismen mit einem Modellierholz kann versucht werden.

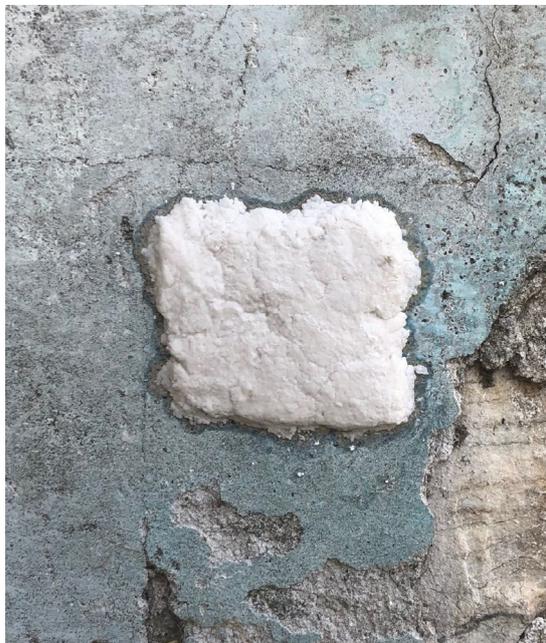
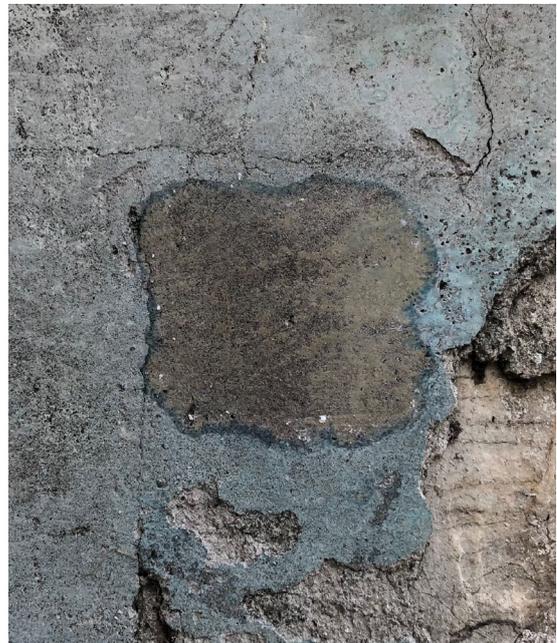
Abb.184: aufgebrachte Ammoniumcarbonat-Kompresse

Abb.185: Probefläche nach Abnahme der Ammoniumcarbonat-Kompresse

Hier wurde im Bereich am Nordturm neben dem Eingangsportal eine ca. 10 x 10 cm große Kompresse aufgebracht (Abb.184) und mittels Folie abgedeckt.

Bereits nach ca. 10 minütiger Einwirkzeit konnte eine eindeutige Reduktion der Korrosion festgestellt werden (Abb.185).

Sollte ein einmaliger Auftrag nicht genügen, kann dieser mehrmals wiederholt werden.

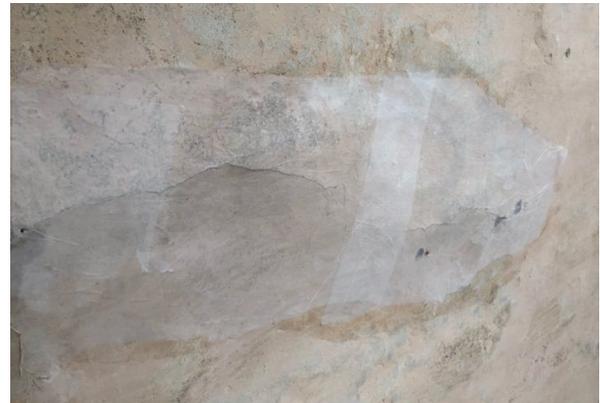
Abb.194: temporär gesicherte Putzscholle

Bei den Arbeiten vor Ort stellte sich heraus, dass einige der Schollen und Blasen doch in einem relativ stabilen Zustand vorliegen, wodurch in den meisten Bereichen eine großflächige Kaschierung der gesamten Scholle nicht erforderlich war.

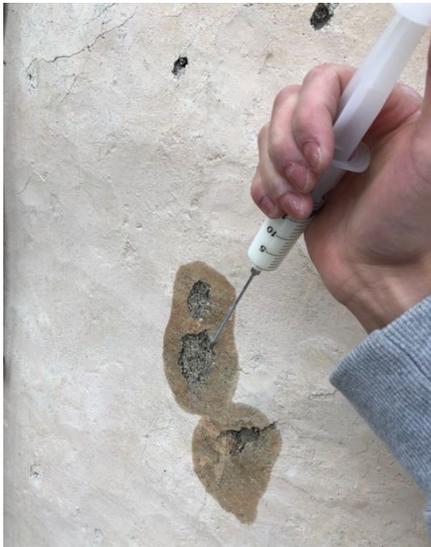
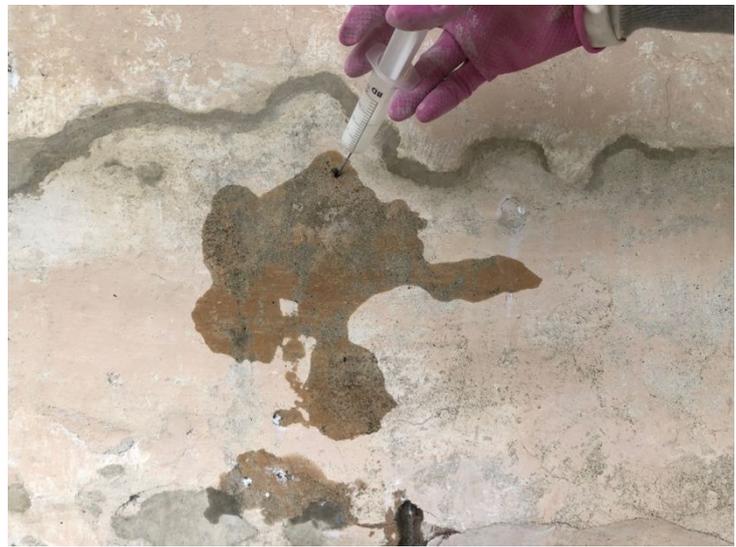
Abb.195: Flutung des entfestigten Putzgefüges

Abb.196: Injektion und Verteilung des Festigungsmittels im Putzgefüge

Das teilweise stark entfestigte Putzgefüge wurde mittels Nanokalk-Dispersion⁴⁰⁴ mehrmalig behandelt. Die betroffenen Bereiche wurden mit dem Nanokalk geflutet. Der Flutvorgang erfolgte mittels Spritze und Nadel und wurde mehrfach wiederholt (Abb.195).

Eine Festigung gelang durch die Steigerung der Konzentration der verschiedenen Nanokalkprodukte. Zwischen den Flutvorgängen wurde immer wieder abgewartet, damit sich die Dispersion im Gefüge verteilt (Abb.196). Aufgrund des doch sehr entfestigten und saugenden Zustands des Putzgefüges war ein Vornetzen mittels Ethanol nicht nötig. Teilweise konnte auch direkt mit einer höheren Konzentration (z. B. CaLoSiL® E50) begonnen werden. Im Laufe der Arbeiten wurden die Flutintervalle wiederholt.

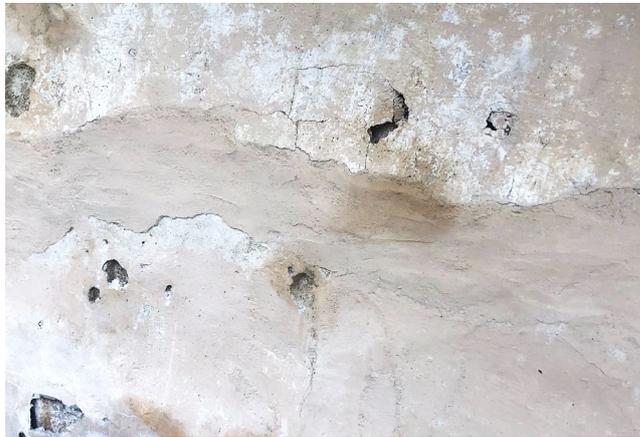
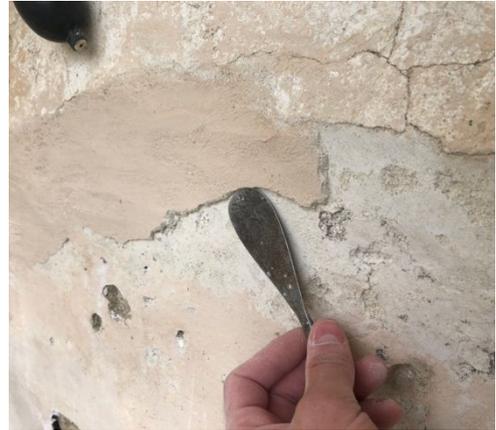
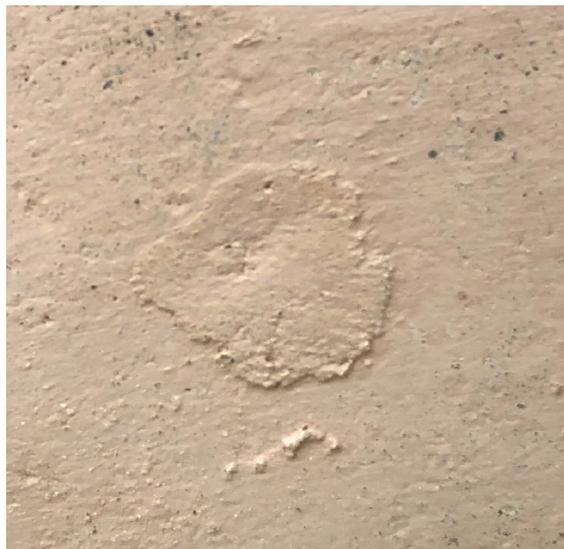
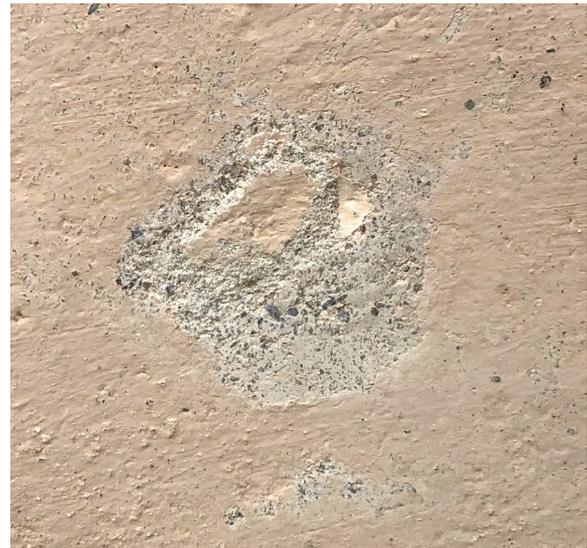
Abb.197: großflächig aufliegende Altergänzung

Abb.198: Entfernung der Altergänzung
mittels Spachtel

Abb.199: Altergänzung vor der Reduktion

Abb.200: Altergänzung nach der Reduktion

An einigen Bereichen wurden die großflächigen und teilweise ästhetisch nicht zufriedenstellenden Altergänzungen abgenommen oder reduziert. Diese fanden sich teilweise als Überriebe großflächig auf dem historischen Putz (Abb.197-200).

Für diese Arbeiten stellte sich die Anwendung von Skalpell und Antragspachtel als am besten geeignet heraus. Dadurch konnte eine schadensfreie Abnahme der Massen von der Oberfläche erreicht werden.

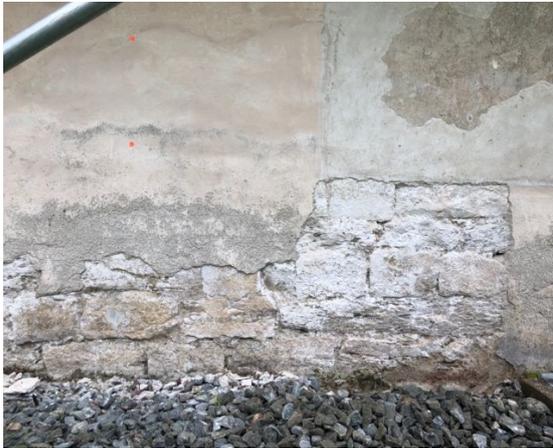
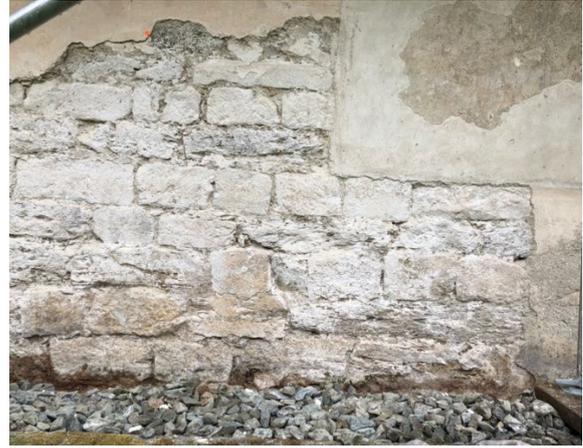
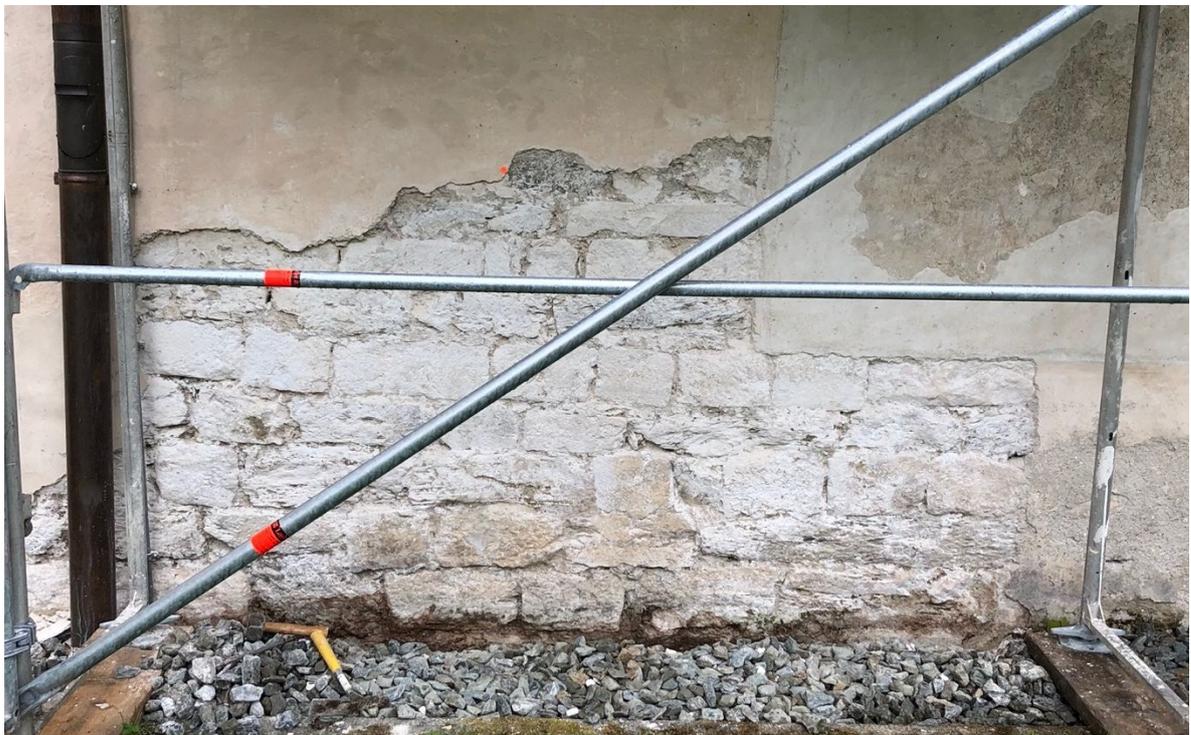
Abb.201: Zwischenfoto Entfernung des Altputzes an der Sockelzone

Abb.202: Zwischenfoto Entfernung des Altputzes an der Sockelzone

Abb.203: Sockelzone nach Abnahme des Altputzes von 1987

Der schadhafte Verputz an der Sockelzone, welcher im Zuge der Restaurierung 1987 aufgebracht worden ist, wurde mechanisch mittels Hammer und Meißel entfernt (Abb.201-203). Dies erwies sich als relativ einfach, da bei einem Großteil des Verputzes die Haftung zum Putzgrund nur noch gering vorlag.

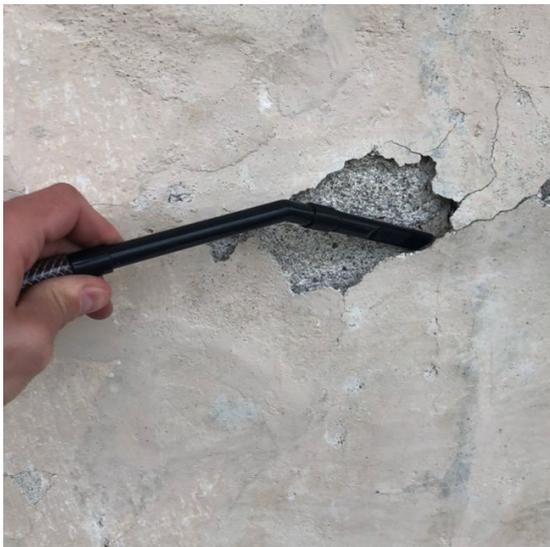
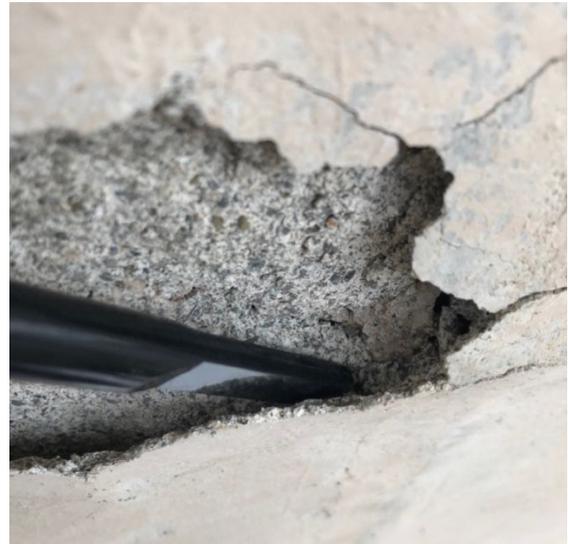
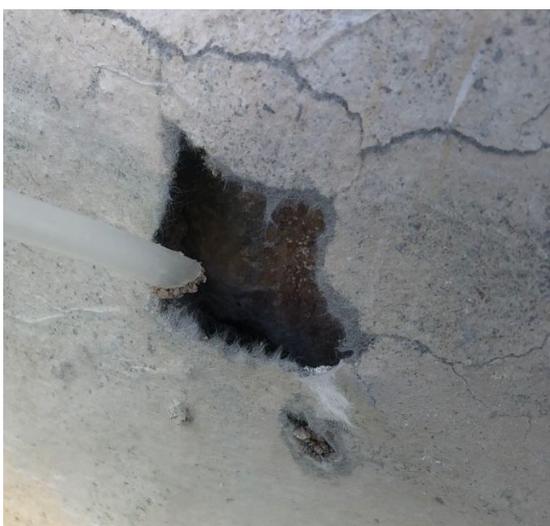
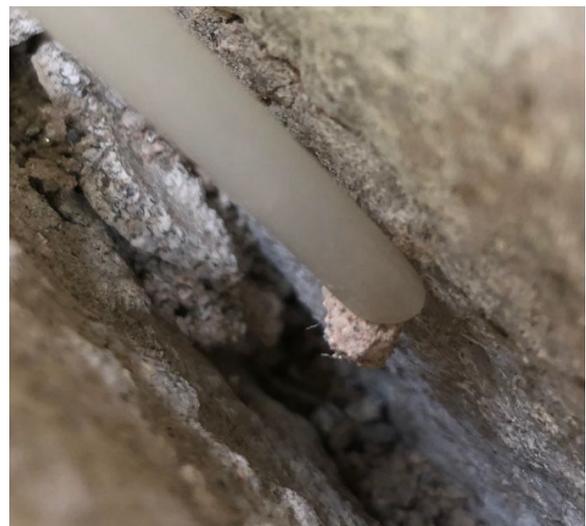
Abb.204: Entfernung der Schmutzeinlagen mittels Staubsauger und Museumsstaubsaugeraufsatz

Abb.205: Detailfoto, Entfernung der Schmutzeinlagen mittels Staubsauger und Museumsstaubsaugeraufsatz

Abb.206: Entfernung der Schmutzeinlagen mittels Staubsauger und Gummischlauch

Abb.207: Detailfoto, Entfernung der Schmutzeinlagen mittels Staubsauger und Gummischlauch

Eine Entfernung dieser Einlagen konnte mittels Staubsauger erreicht werden. Hierfür wurden ein dünner Schlauch als Verminderung sowie einige Aufsätze eines Museumsstaubsaugers verwendet (Abb.204-207).

Der Sog des Staubsaugers wurde je nach Bedarf eingestellt. Anzumerken ist hier, dass lediglich die losen Sand- und Schmutzpartikel entfernt werden sollten. Da die Rückseite des Putzes teilweise eine sehr sandende und entfestigte Oberfläche aufweist, ist hier Vorsicht geboten.

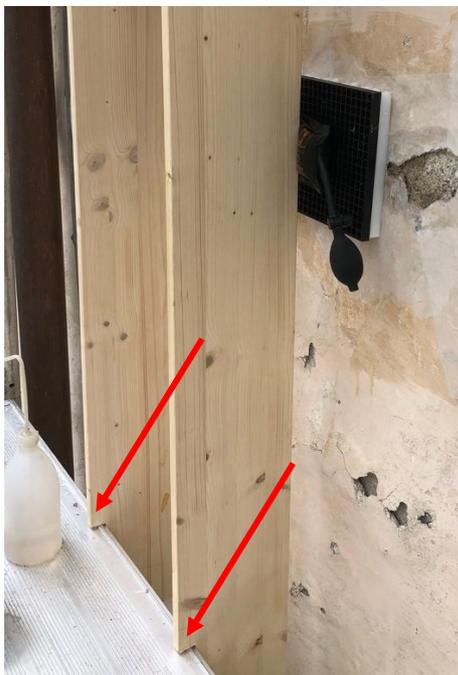
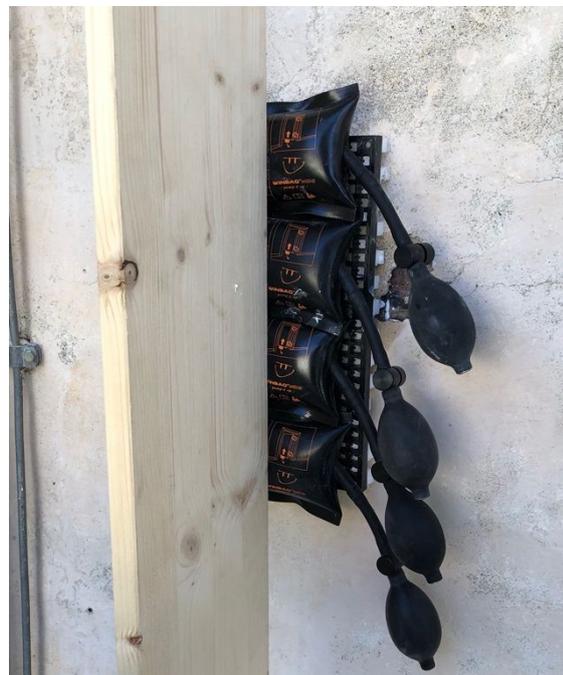
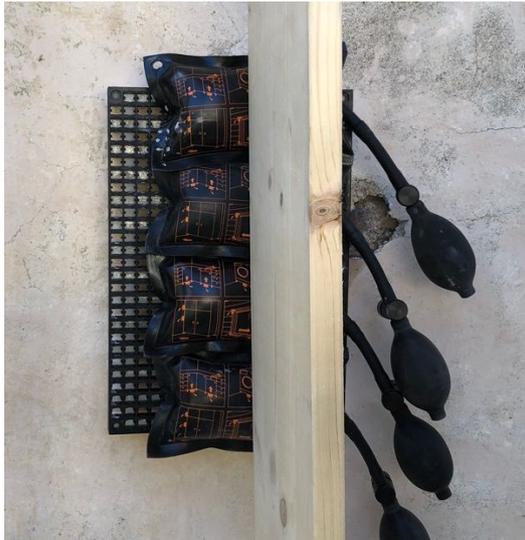
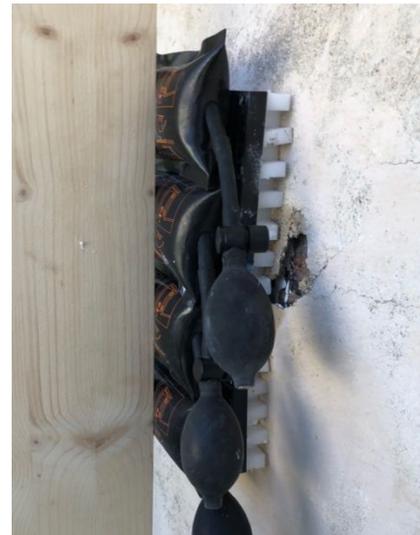
Abb.208: eingepasste Konstruktion zur Sicherung und Rückformung der Schollen und Blasen

Abb.209: Detailfoto, Anwendung von Montagekissen und Lochplatten

Abb.210. Detailfoto, Anwendung von Montagekissen und Lochplatten

Abb.211. Detailfoto, Anwendung von Montagekissen und Lochplatten

Die Rückformung der Schollen und Blasen erfolgte mittels eines in die Gerüstebene eingepassten Holzbrettes (Abb.208) sowie mit Montagekissen und Lochplatten (Abb.209).

Um den Druck gleichmäßig auf die betroffenen Stellen aufzubauen, wurde die Lochplatte über die Stelle gelegt und anschließend durch gleichmäßige Positionierung und Aufpumpen der Montagekissen Druck aufgebaut. Hier wird die Verwendung von mehreren Montagekissen empfohlen, da der Druck gezielter aufgebaut werden kann und die Konstruktion an sich stabiler ist (Abb.209-211).

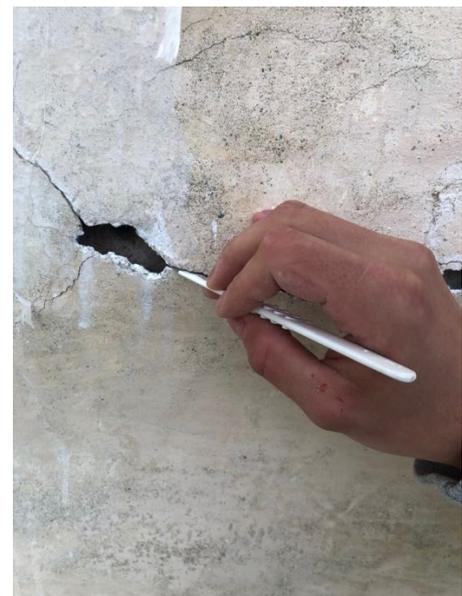
Abb.212: Ausdünnen des Horizontalrisses an der Blase mittels Skalpell

Aufgrund der Volumenzunahme des Putzes, welche besonders an den Stellen mit einem horizontal durchlaufenden Riss auftrat, wurde hier der Riss mit einem Skalpell etwas ausgeweitet (Abb.212), da an den Risskanten Spannungen bestanden haben, welche auf die Volumenzunahme des Putzes zurückzuführen sind.

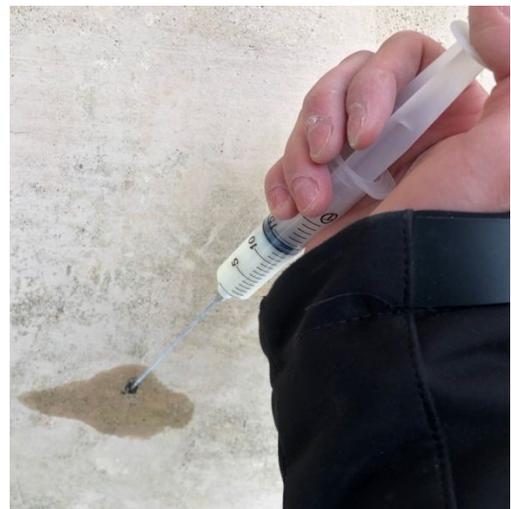
Abb.213: Injektion von CaLoXiL in kleine Hohlstellen

An zugänglichen Stellen, an welchen sich nur ein geringer Zwischenraum zwischen Putz und Putzgrund gebildet hat, wurde zuerst CaLoSiL® in ansteigender Konzentration injiziert. Dies sollte ein tieferes Eindringen sowie ein besseres Fließen der späteren Injektionsmasse bewirken. Nach kurzer Wartezeit wurde die Hinterfüllmasse CaLoXiL mittels Spritze und Injektionsnadel eingebracht, dabei wurde immer wieder abgewartet, um ein Nachfließen der Injektionsmasse in die Hohlräume zu ermöglichen und dadurch diese bestmöglich auszufüllen (Abb.213). Als nicht unwesentlich stellte sich heraus, dass der Injektionsvorgang in einem Zug erfolgen sollte, da sonst nach Abtrocknen der Masse diese die Öffnung zu Hohlstelle verschließt.

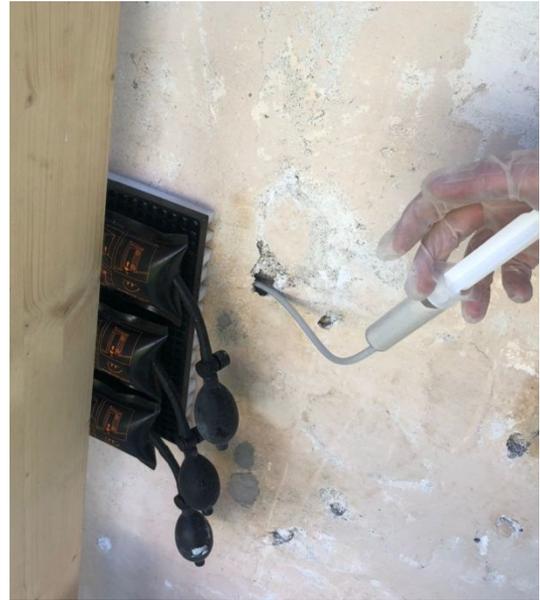
Abb.214: Hinterfüllen großer Hohlstellen mittels Spritze und Gummischlauch

Der eigentliche Injektionsvorgang mit CaLoXiL und Hinterfüllmasse erfolgte mittels Spritze und Gummischläuchen (Abb.214).

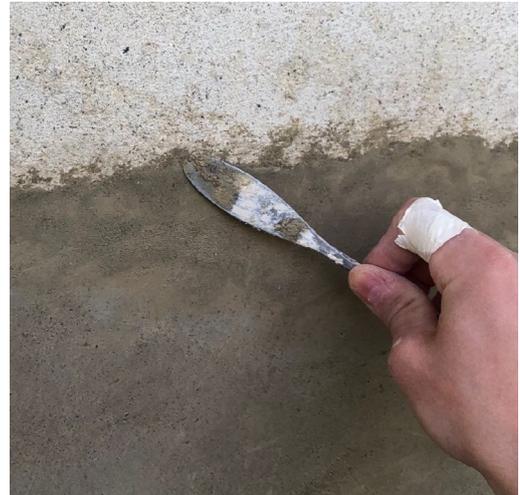
Abb.215: Antrag einer dünn auslaufenden Anböschung

Der Auftrag erfolgte mittels Antragsspachtel (Abb.215) sowie einer Vorpatschokierung⁴⁰⁵ mittels Pinsel.

Die Oberfläche der Ergänzung wurde anschließend mit der Antragsspachtel geglättet und über längere Zeit feucht gehalten.

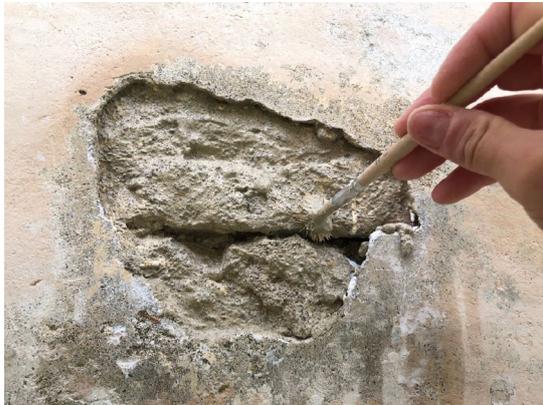
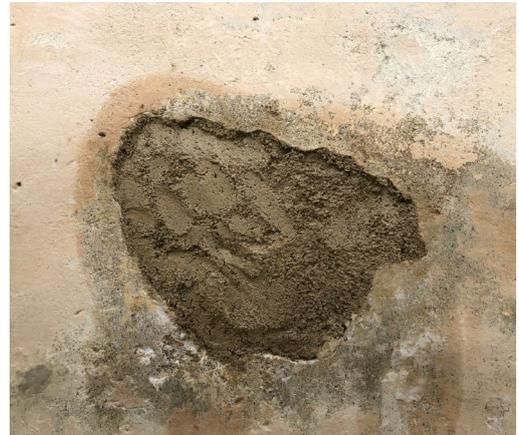
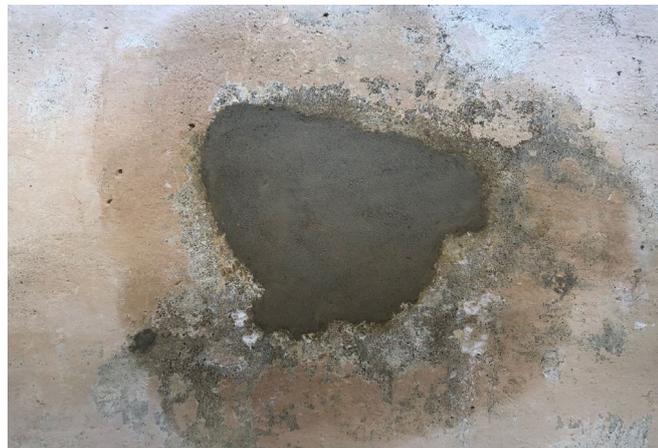
Abb.216: Auftrag des Patschokmörtels auf die Fehlstelle

Abb.217: Füllung der Fehlstelle mit grobem Ergänzungsmörtel

Abb.218: geschlossene und geglättete Fehlstelle

Im Vorfeld wurde die Fehlstelle gründlich befeuchtet (besonders die Putzkanten). Daraufhin wurde ein Patschokmörtel, welcher als Haftbrücke dienen soll, mit einem Pinsel in die Fehlstelle einmassiert (Abb.216).

Anschließend wurde der Mörtel mit einer Antragskelle aufgetragen und gut eingepresst. Bei größeren Fehlstellen erfolgte der Aufbau in zwei Schritten, so wurde die Fehlstelle zuerst mit einer Masse mit einem Zuschlagskorn von 0-2 mm ausgefüllt (Abb.217), auf welcher dann eine feinere Masse (0-1mm) aufgebracht wurde. Anschließend wurde die Oberfläche mit der Zungenkelle und der Antragspachtel geglättet und die Ergänzung über einen längeren Zeitraum (mehrere Tage) feucht gehalten (Abb.218).

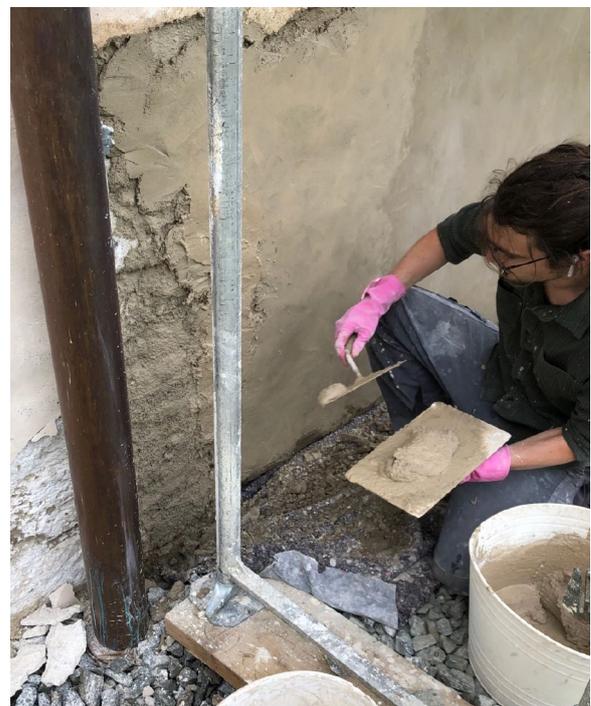
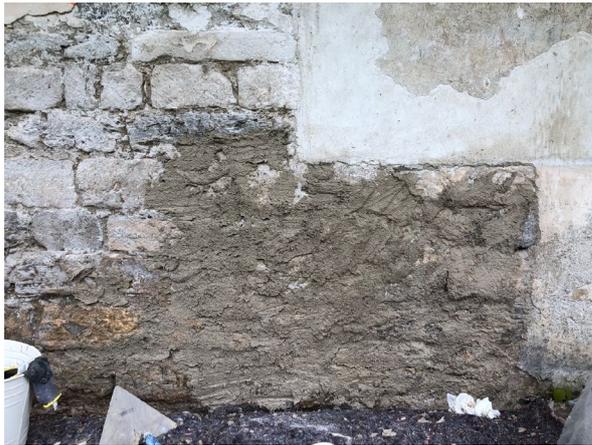
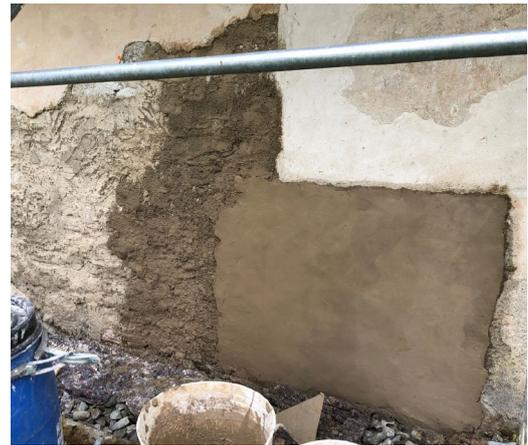
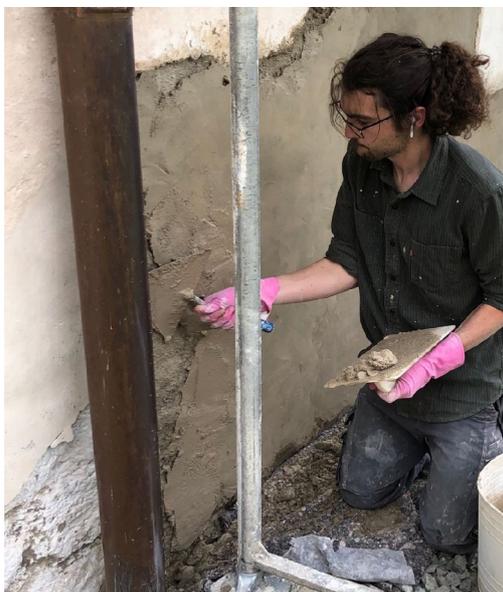
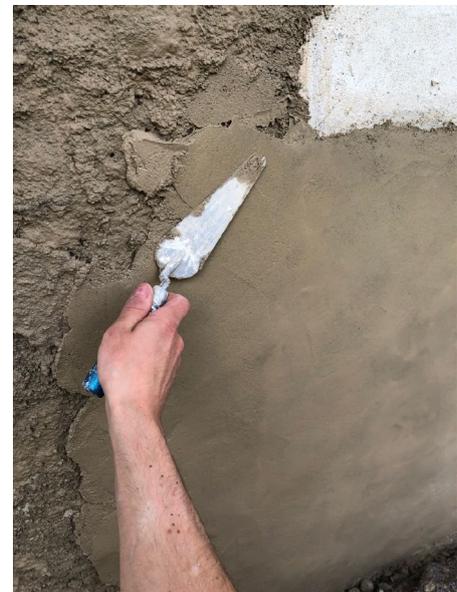
Abb.219: zügiges Anwerfen der Sockelzone

Abb.220: Zwischenfoto, Sockelzone mit aufgebrachtem „Vorspritz“

Abb.221: Zwischenfoto, vorpatschokierte und bereits geglättete Oberfläche

Abb.222: Glätten der Oberfläche im Zuge des Anwerfprozesses

Abb.223: Nachglätten der Oberfläche mittels Zungenkelle

Der Auftrag des Mörtels erfolgt mittels Dreiecks-Kelle durch Anwerfen (Abb.219).

Vor dem eigentlichen Mörtelauftrag erfolgte der Auftrag einer Patschockschicht, welche eine Art Haftbücke zwischen Mauer und Mörtel herstellen sollte. Diese Art flüssiger Vorspritz wurde ebenfalls mittels Kelle angeworfen (Abb.220).

Es stellte sich heraus, dass sich der flüssige Mörtel vor dem Beginn des Ansteifprozesses als besagter „Vorspritz“ eignet, weshalb dieser zuerst auf die Wandoberfläche angeworfen wurde. Nach dem Einsetzen des Ansteifprozesses der jeweiligen Mörtelcharge wurde der restliche Mörtel an die bereits vorpatschokierten Stellen angeworfen (Abb.221).

Anzumerken ist hier, dass aufgrund des kurzen Zeitfensters lediglich kleinere Mengen Mörtel angemischt und verarbeitet werden sollten. Der Mörtel wurde angeworfen und gleich daraufhin mit der Kelle glattgestrichen (Abb.222).

Direkt nach dem Auftrag der jeweiligen Mörtelcharge wurde die frisch aufgetragene Fläche mit einer Zungenkelle nachgeglättet (Abb.223). Da sich der Mörtel beim Anstreifen ausdehnt, würde dies eine optimale Verzahnung mit der Oberfläche und den Fugen bedeuten.

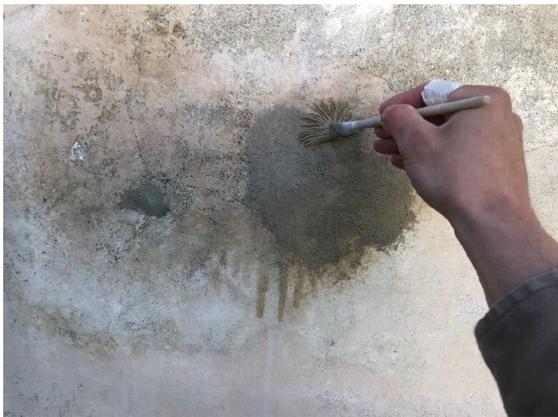
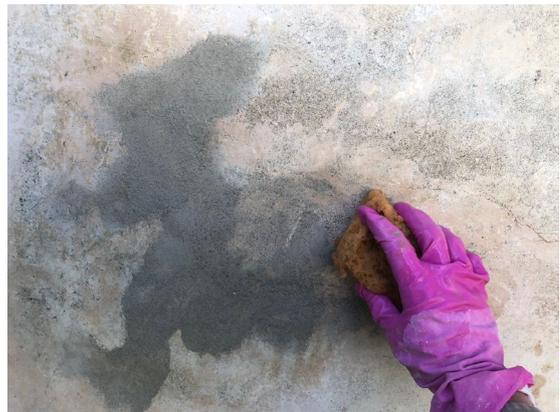
Abb.224: Einmassieren der Schlämme in die Oberfläche

Abb.225: Entfernung der überschüssigen Schlämme von der Oberfläche

Um einem erhöhten Wassereintrag bei Niederschlägen durch Risse oder kleine Fehlstellen vorzubeugen, wurde auf die Putzoberfläche eine Schlämme⁴⁰⁹ aufgebracht. Dabei wurde die Putzoberfläche vorgemischt und daraufhin die Schlämme mittels Pinsel in die Oberfläche einmassiert (Abb.224).

Nach kurzem Antrocknen wurde die überschüssige Schlämme mit einem nassen Schwamm von der Oberfläche abgerieben (Abb.225), sodass diese lediglich in den Tiefen (Risse, Fehlstellen) der Oberfläche zurückbleibt. Hierbei ist wichtig, dass das Wasser regelmäßig gewechselt wird, da sich ansonsten ein Weißschleier an der Oberfläche bilden kann.

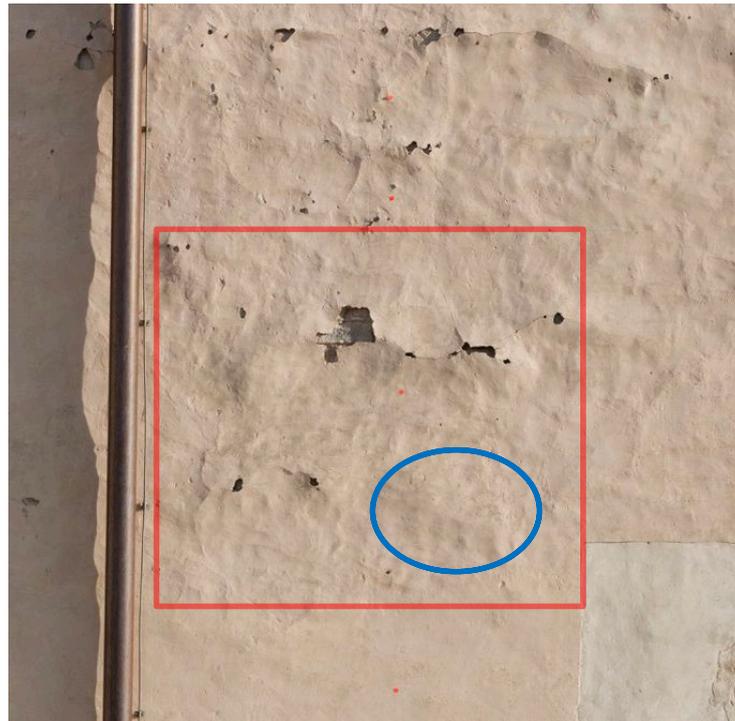
Deshalb würde sich als Referenzfläche ein Bereich an der Musterachse anbieten (Abb. 226, rot), an welchem es zu einer Hinterfüllung der Schollen und Blasen gekommen ist. Diese würde sich eignen, da hier zusätzlich auch eine Scholle vorliegt (Abb.226. blau), an welcher nicht hinterfüllt wurde (nicht zerstörungsfrei zugänglich).

Abb.226: Referenzfläche für das Monitoring

So können Vergleiche gezogen werden, wie sich die hinterfüllten Schollen und Blasen im Gegensatz zu den nicht hinterfüllten über längere Zeit verhalten.

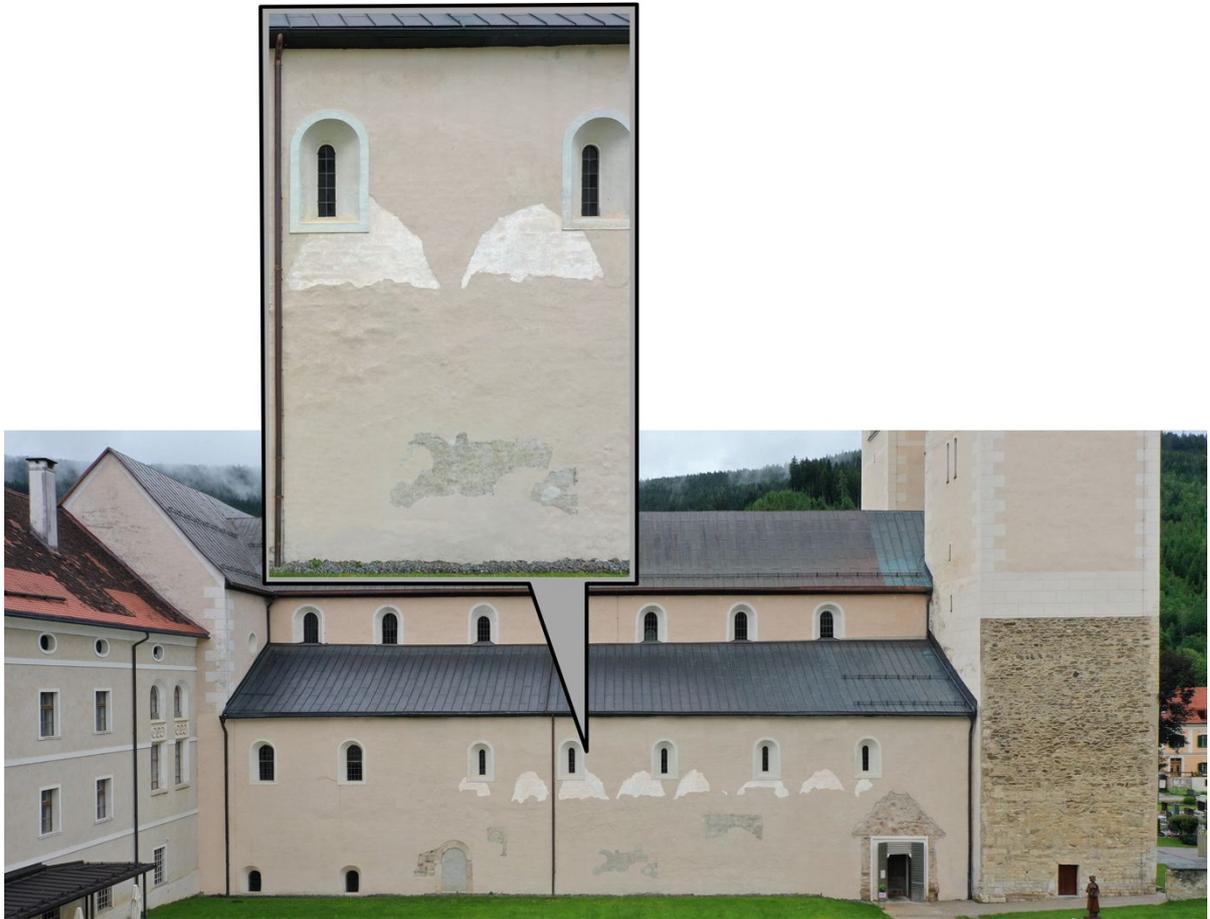
Abb.229: Fotomontage, Nordfassade, vereinheitlichtes Erscheinungsbild, unter Berücksichtigung des gewachsenen Zustandes

Als dritte Option würde sich anbieten, dass man die Fassade mit einem angepassten Anstrich versieht, was aus konservatorischen sowie ästhetischen Gründen sicher eine denkbare Lösung wäre. Die Bereiche, an welchen die Umbauten an der Fassade vom Betrachter abgelesen werden können, wie Wandmalereien, Seitenportal und Spitzbögen würden bei dieser Variante offenbleiben. Um jedoch den heute bestehenden Briefmarken-Effekt, welcher bei der Restaurierung 1987 eigentlich vermieden werden sollte, abzuschwächen, könnte man an den betroffenen Stellen bis an die jeweilige Putzkante streichen (vgl. Abb.229).

So wäre die Fassade zum einen konservatorisch weitgehend geschützt und würde sich in die umliegende Anlage einfügen, trotzdem wären für den Betrachter aber die Umbauten nachvollziehbar. Problematisch ist hier jedoch, dass die Wandmalereien so nicht geschützt sind und ebenfalls ein weiterer Substanzverlust möglich ist.

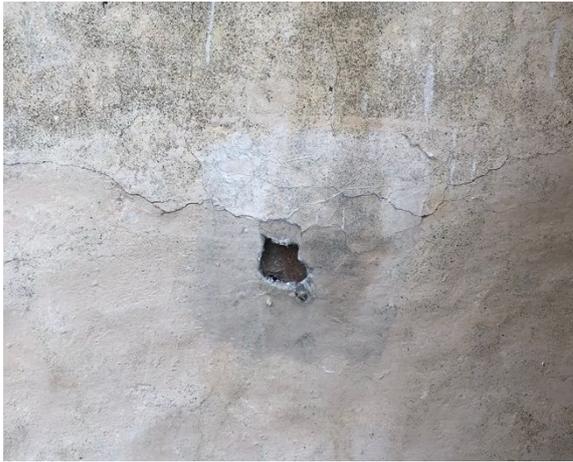
Abb.232: temporär kaschierte Putzblase vor der Konservierung

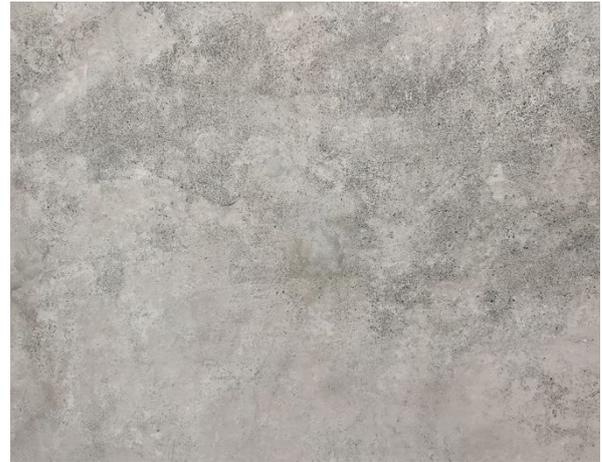
Abb.233: Putzblase nach der Konservierung

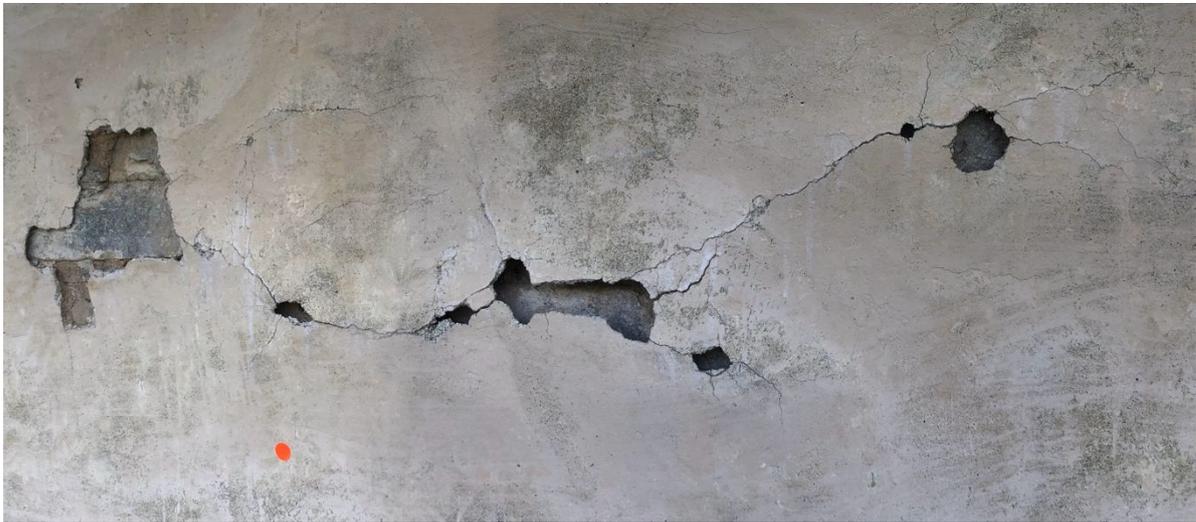
Abb.234: große Putzblase vor der Konservierung

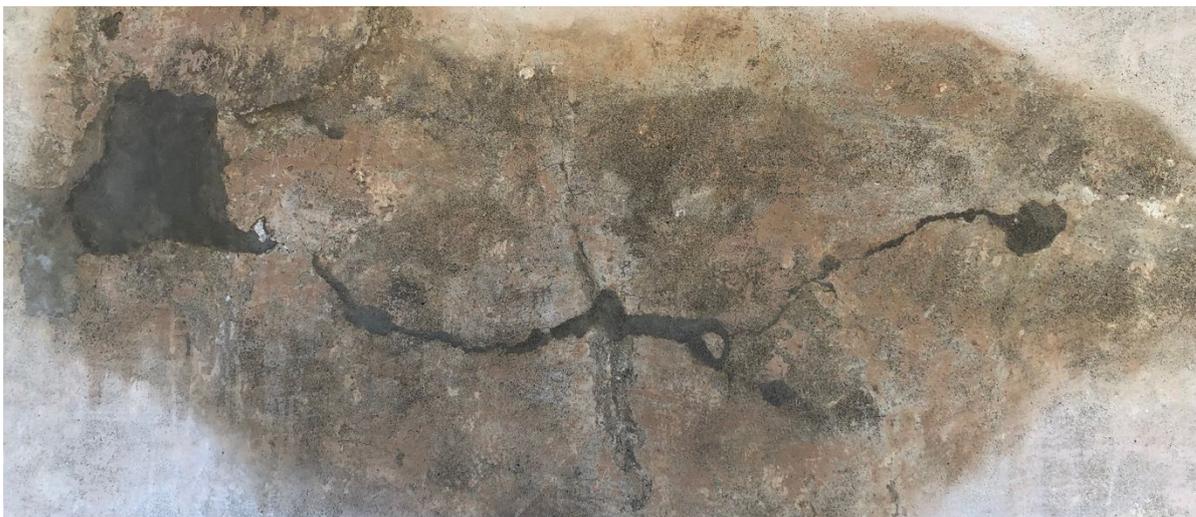
Abb.235: große Putzblase nach der Hinterfüllung

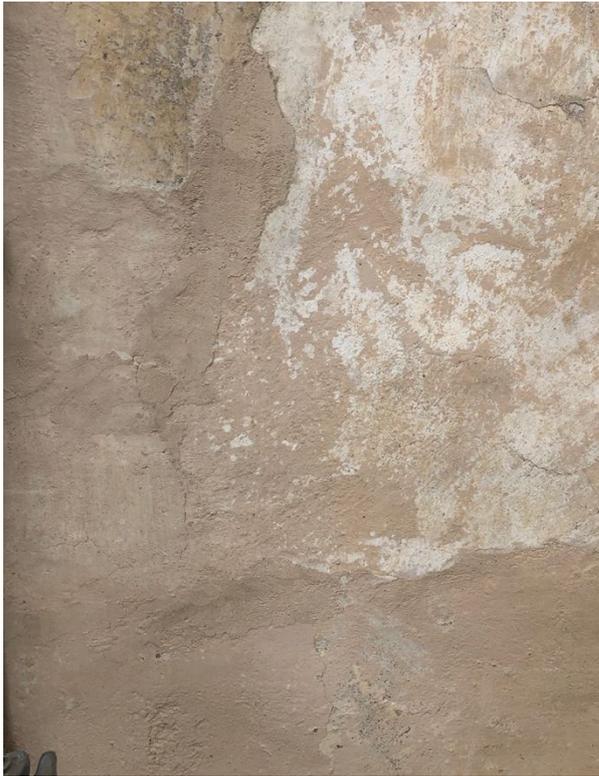
Abb.236: großflächige Ergänzung von 1987,
Schnittstelle zwischen Putz 3 und Putz 4

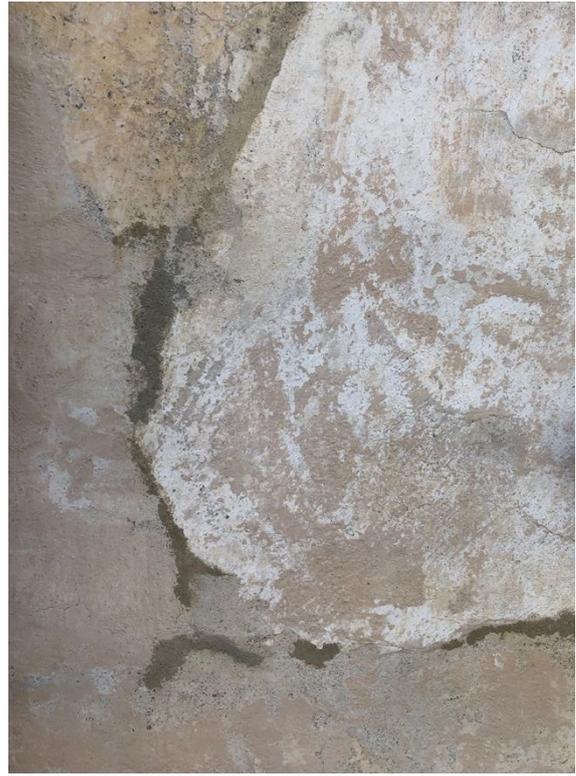
Abb.237: Schnittstelle zwischen Putz 3 und Putz 4
nach Abnahme der Altergänzung und
Neuanböschung

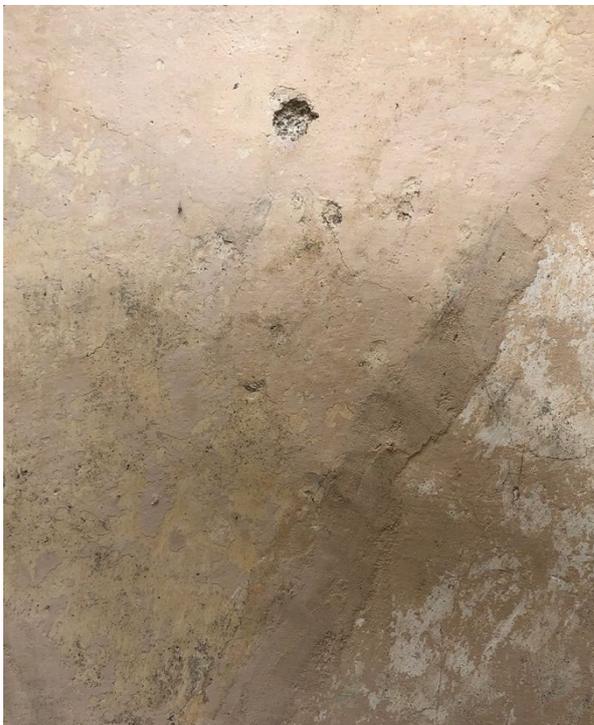
Abb.238: großflächige Ergänzung von 1987,
Schnittstelle zwischen Putz 3 und Putz 4

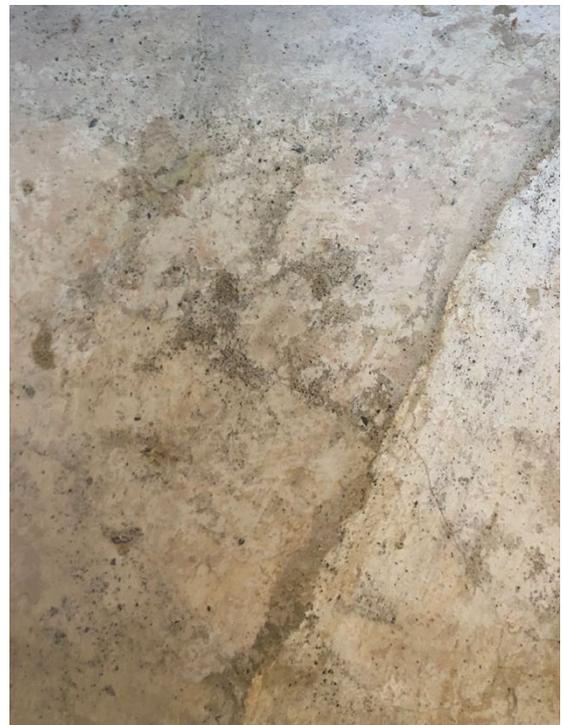
Abb.239: Schnittstelle zwischen Putz 3 und Putz 4
nach Abnahme der Altergänzung und
Neuanböschung
