Die Nordfassade des Gurker Domes

Bestands- und Zustandserfassung der Architekturoberflächen und der
Wandmalereien sowie die Erstellung eines Konservierungs- und
Restaurierungskonzeptes

Diplom

Wien, Juni 2021

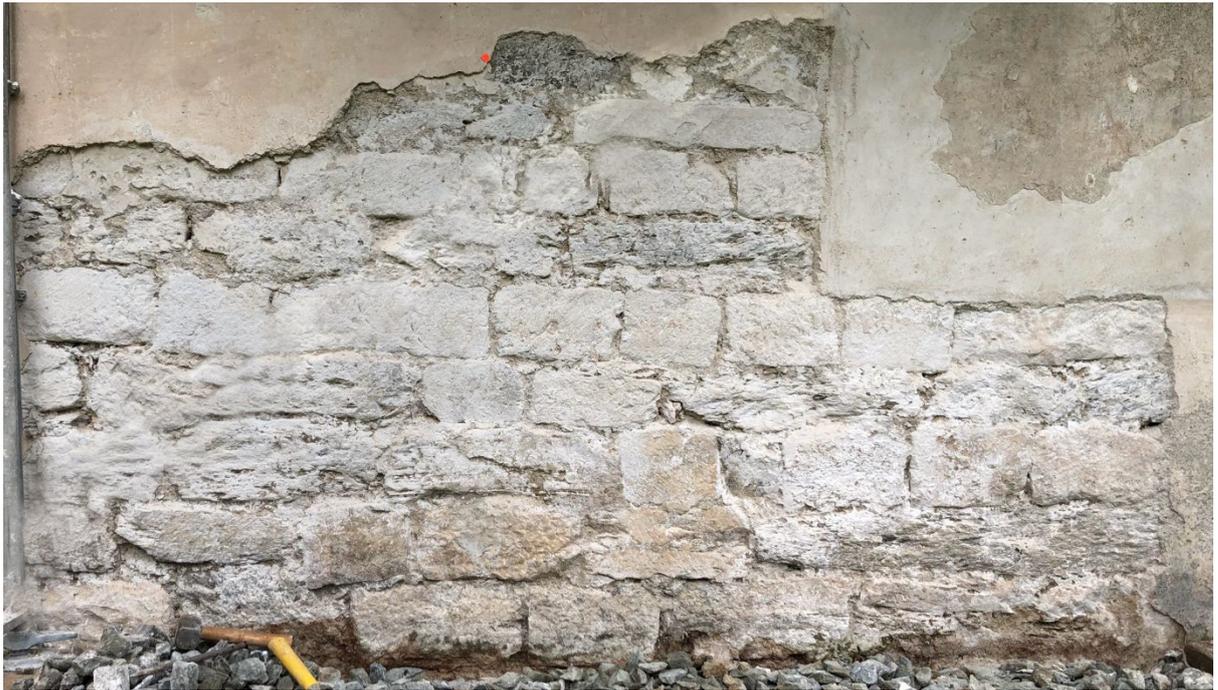
Abb.240: Sockelzone nach Abnahme des Restaurierputzes von 1987

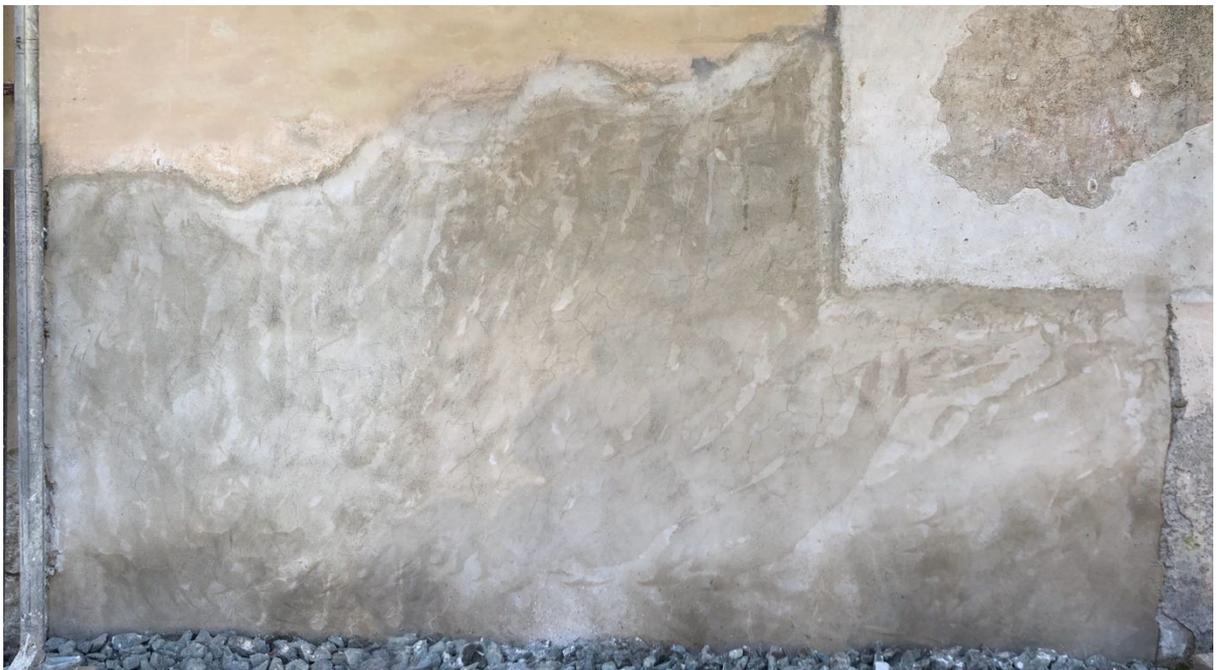
Abb.241: Sockelzone nach Ergänzung mit Heißkalk

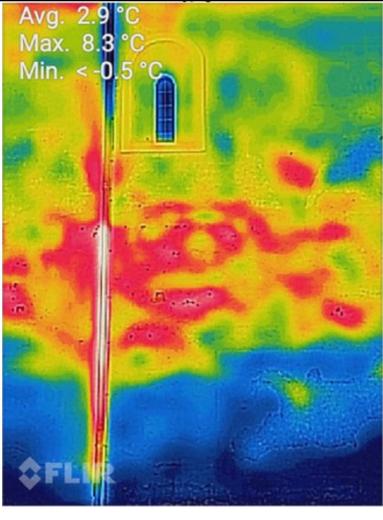
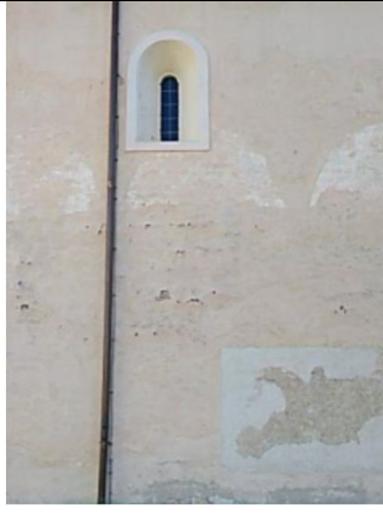
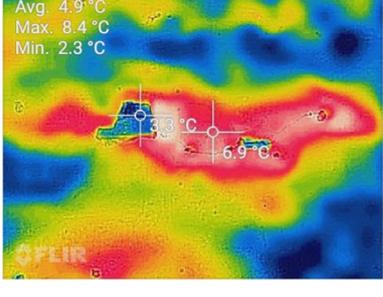
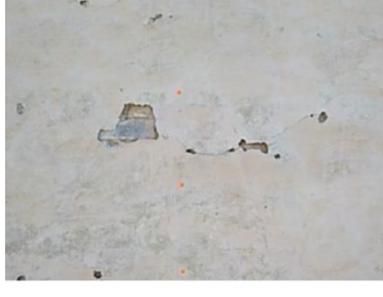
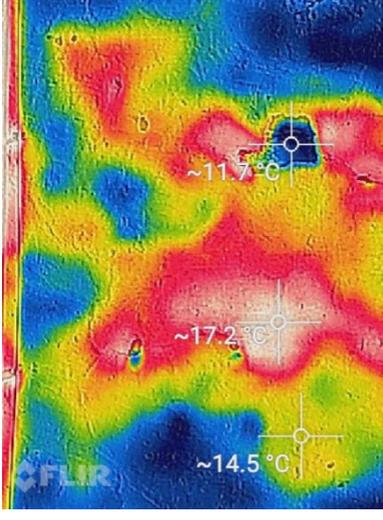
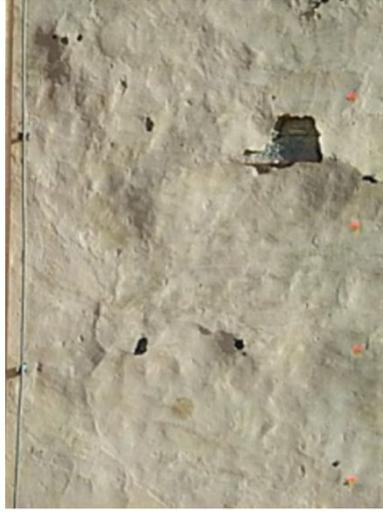
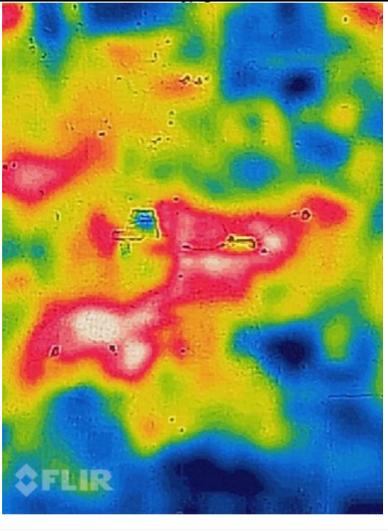
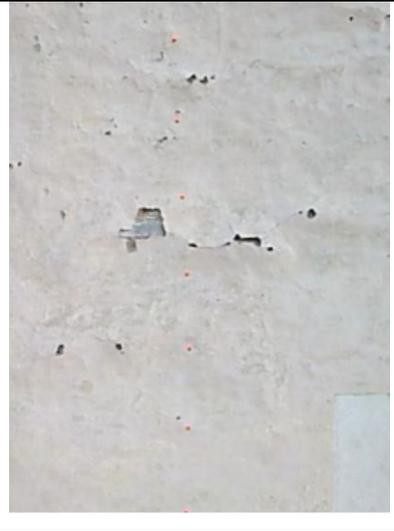
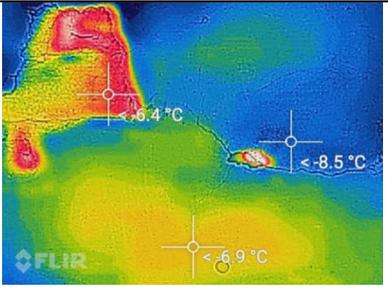
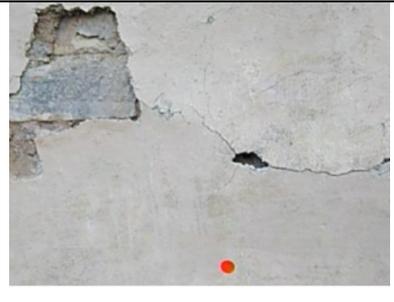
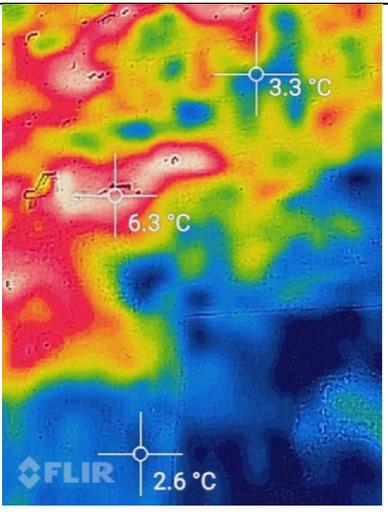
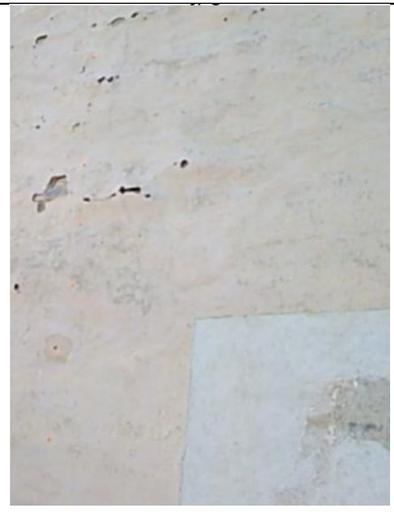
Tabelle 6: Wärmebildaufnahmen der Fassade über 24 Stunden		
<p>Nr.1) Datum: 24.3.2021 Zeit: 14:00 Max.: 8,3 °C Min.: -0,5°C Lufttemperatur: 14°C</p>

<p>Die Wärmebildaufnahmen der Fassade zeigen deutlich die Hohlstellen im Putz. Außerdem konnte durch diese der Temperaturverlauf an der Fassade über einen Zeitraum von 24 Stunden dargestellt werden. Hierbei fällt auf, dass es besonders an den Hohlliegenden Putzstellen zu den erheblichsten Temperaturunterschieden kommt. So zeigt Bild Nr .3 die Fassadenoberfläche in den letzten Abendstunden. Hier kommt es in Gurk aufgrund der Nordnordwest Ausrichtung der Kirche zu einer Sonneneinstrahlung, was einen enormen Temperaturanstieg der Putzoberfläche zufolge hat (Vgl. Nr. 2-3.). Nach den Sonnenuntergang, kommt es wiederum innerhalb kürzester Zeit zu einem Temperaturabfall der Oberfläche(vgl. Nr.4). In der Nacht kühl die Oberfläche des Putzes enorm aus, was wiederum zur Folge hat, dass sich der Temperaturunterschied zwischen Hohlliegenden Putz und Mauer dreht. So pendelt sich die Temperatur der Mauer vermutlich aufgrund derer Speicherkraft in einen gewissen Bereich ein. Die Temperatur des Putzes fällt jedoch weiter ab. Was zur folge hat, dass der hohlliegende Putz nun kälter ist, als die Mauer.</p>

Daraus kann nun geschlossen werden, dass speziell die bereits geschädigten und geschwächten Putzbereiche von besonders hohen Temperaturschwankungen in kurzen Zeitintervallen betroffen sind. Die Aufnahme Nr. 5, welche an der Fassade tiefere Temperaturen zeigt, als die minimale Außentemperatur beträgt, dürfte korrekt sein, da unter klarem Himmel in den Morgenstunden gemessen wurde und es dadurch zu einer Abkühlung der Oberfläche unter die Minimaltemperatur der Luft kommen kann.¹⁴

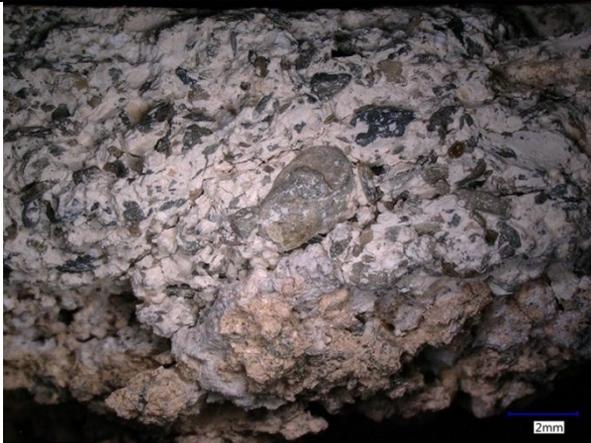
Querbruch im Digitalmikroskop, Putzgefüge mit Auflagen von Hinterfüllmasse(1987), Auflicht,

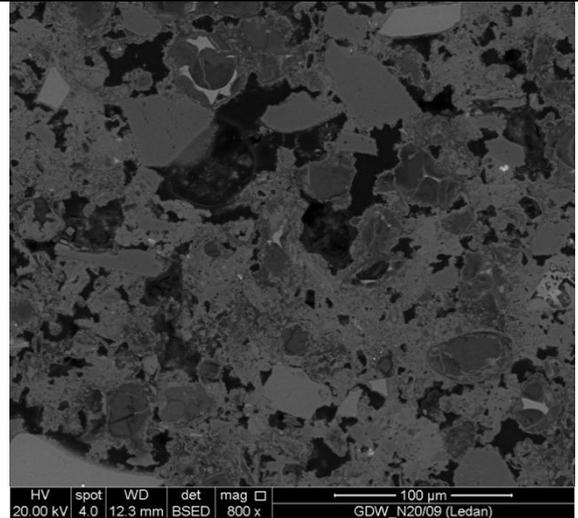
REM, Ledanmasse(1987) (1),

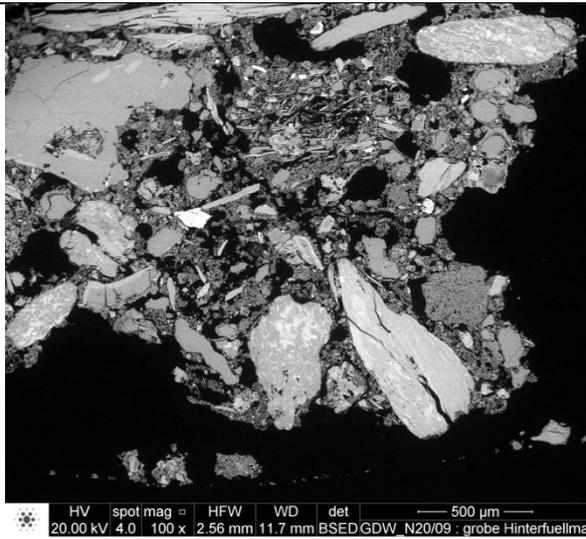
REM, Hinterfüllmasse(1987) (2),

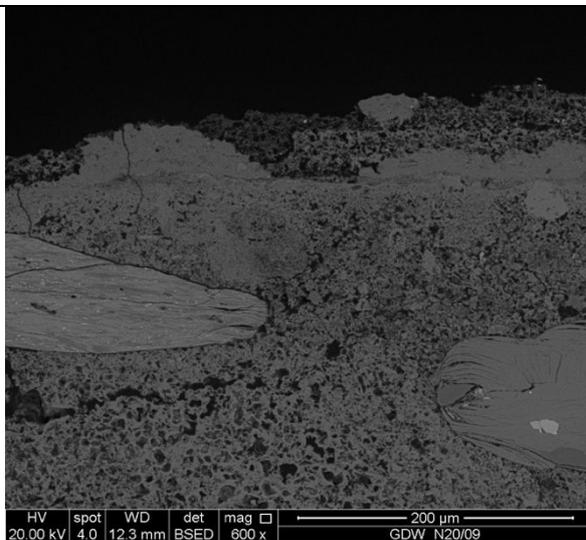
REM-EDX, Vergipsung in den Tünchen

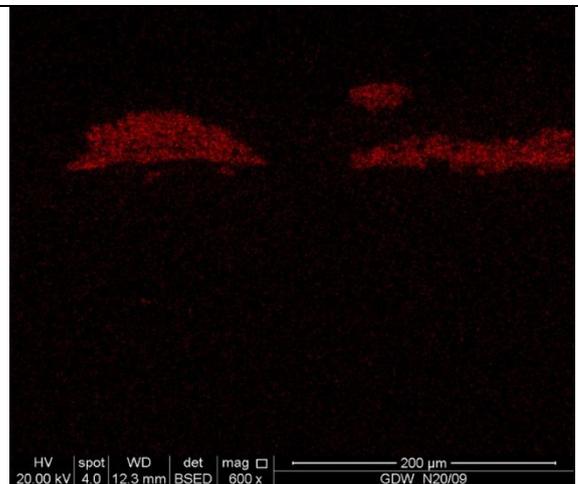
EDX-elementspezifische Verteilung von Schwefel,
 Gipsauflage auf den Tünchenoberflächen

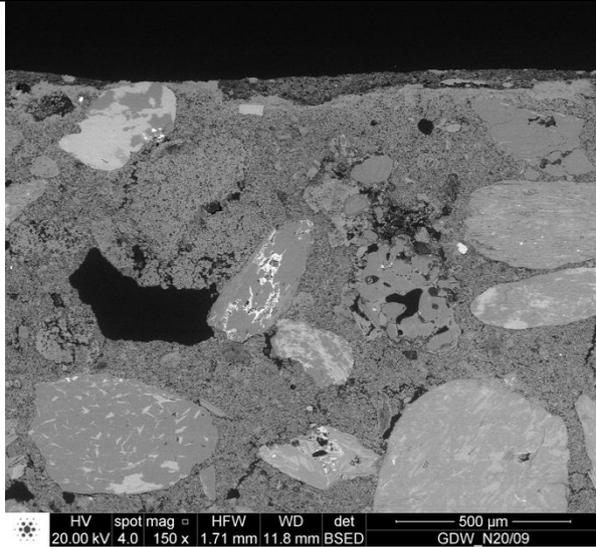
REM-EDX, Überfestigung der OF.

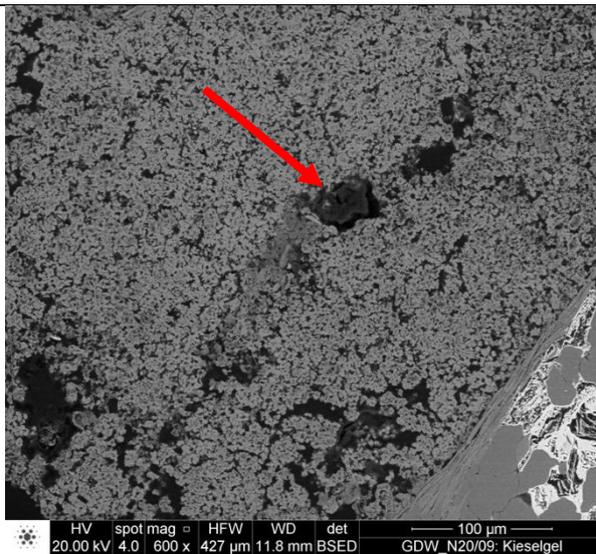
REM-EDX, Kieselgel in Poren (Pfeil)

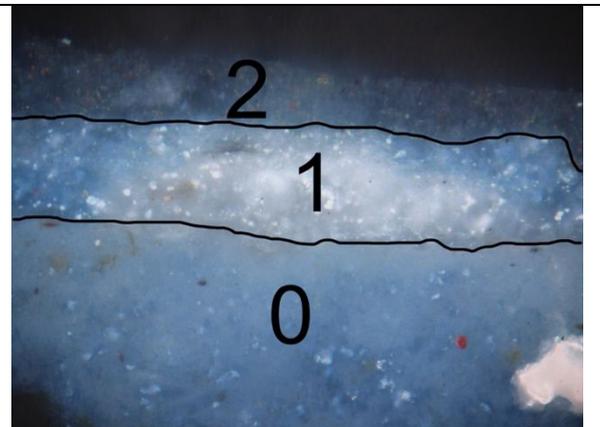
Querschliff im Digitalmikroskop, Oberfläche, Putz (0), Tünche (1) (mit Vergipsung), Tünche (2) von 1987, Auflicht, 200x

An der Oberfläche finden sich zumindest zwei Anstriche/Tünchen, wobei zwischen Putz und Tünche 1 eine schlechte Anhaftung mit leichter Mikrobiologie besteht. Bei der Tünche 2 handelt es sich um jene, welche 1987 aufgetragen wurde.

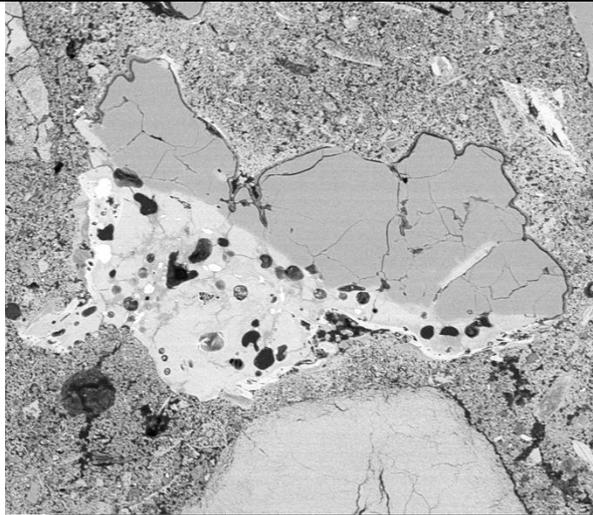
REM, vermutliches silikatisches Brandrelikte aus Quarz
und teilgeschmolzenem Feldspat

Der Zuschlag und das Gefüge können mit Probe Nr. N20/09 und N20/15 verglichen werden, jedoch weist hier der Bindemittelanteil einige silikatische Brandreliket auf, weshalb als Ausgangsmaterial für den Brandkalk vermutlich ein sehr quarz- und feldspathaltiger Marmor vermutet werden kann. Der silikatische Anteil, sowie eine hohen Brenntemperatur bewirkt dass der Feldspat aufschmilzt und das Bindemittel im Mörtel hydraulische Eigenschaften besitzt.

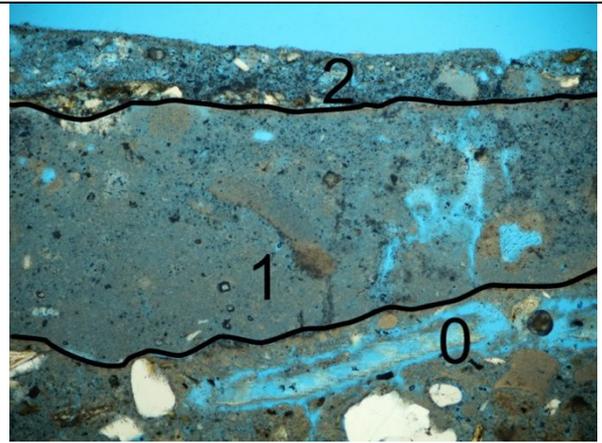
Dünnschliff im Lichtmikroskop, Putzgefüge (0), Kalkglätte (1), Anstrich von 1987 (2), Durchlicht parallele Polarisatoren,

Eine Schadsalzbelastung konnte nicht festgestellt werden, jedoch sind an der Oberfläche zwei Schichten vorliegend, bei welchen es sich bei der unteren um eine Kalkglätte und bei der oberen um den Anstrich von 1987 handelt.

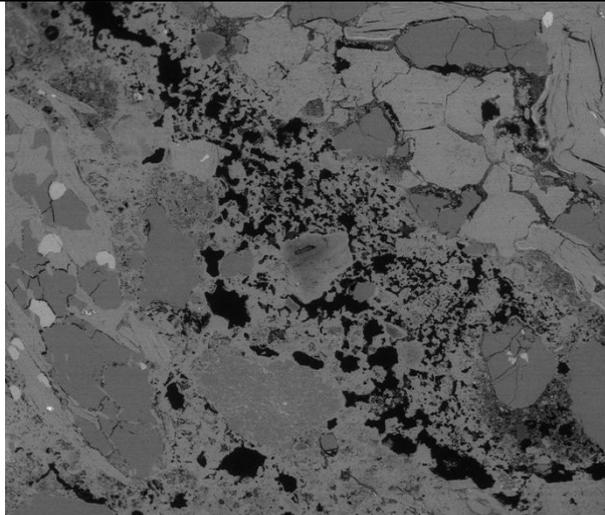
REM, teilweise Rekristallisation des Kalks

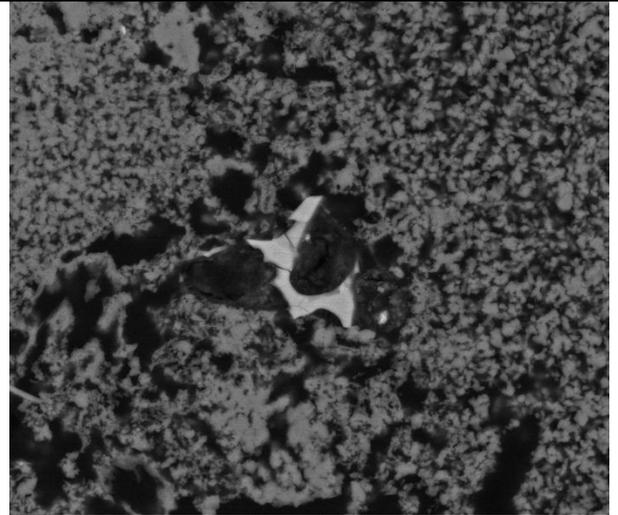
REM, hydraulische Komponenten, mit Ähnlichkeit zu einem modernen Zementklinker

Als Zuschlag kann ein lokaler unsortierter Gruben- oder Bachsand angenommen werden, welcher eine Korngröße von teilweise über 1 cm aufweist. Er besteht aus Marmor-, Quarz- und Feldspatanteilen. Als Ausgangsmaterial des Bindemittels, wurde vermutlich ein lokaler Marmor verwendet, welcher Anteile von Quarz und Feldspat enthält. Es können hydraulische Komponenten, die einem modernen Zementklinker ähnlich sind, festgestellt werden. Außerdem weist das Gefüge eine starke Rekristallisation des Bindemittels auf.

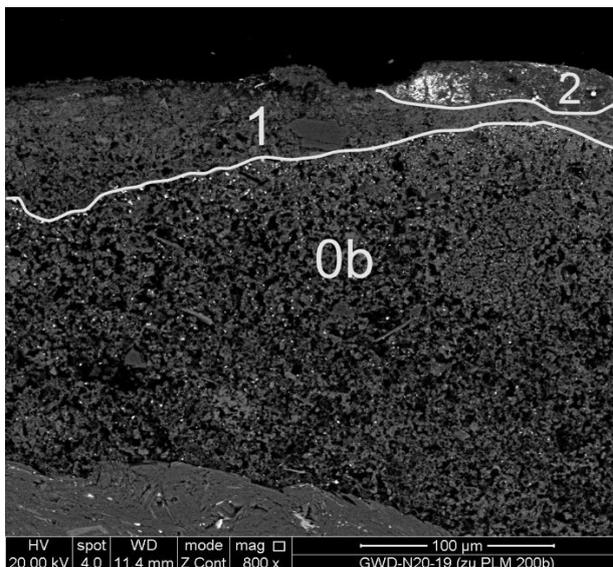
REM, Probe N20/19 linker Bereich (blau), Feinputz/Schlämme (0b), Tünche (1), Farbschicht (2), Aufsicht gekreuzte Polarisatoren,

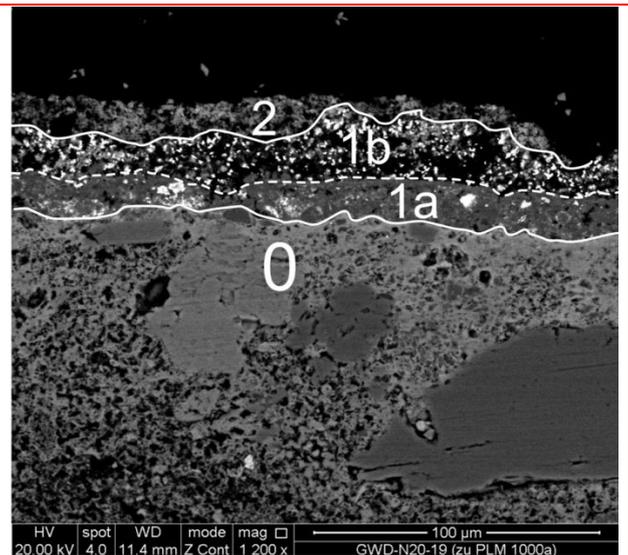
REM, Probe N20/19 rechter Bereich (rot)

Stratigraphischer Aufbau	
0	Putz mit Sinterschicht
1a	Kalktünche mit bewusster Zugabe von Bleimennige
1b	Farbschicht feines Bleimennige, ohne Schmutz oder Sinterschicht zur Kalktünche (1a), (Untermalung frisch in frisch?)
2	Farbschicht, Untergrund (1b) vermutlich bei Auftrag bereits abgewittert oder angeschliffen

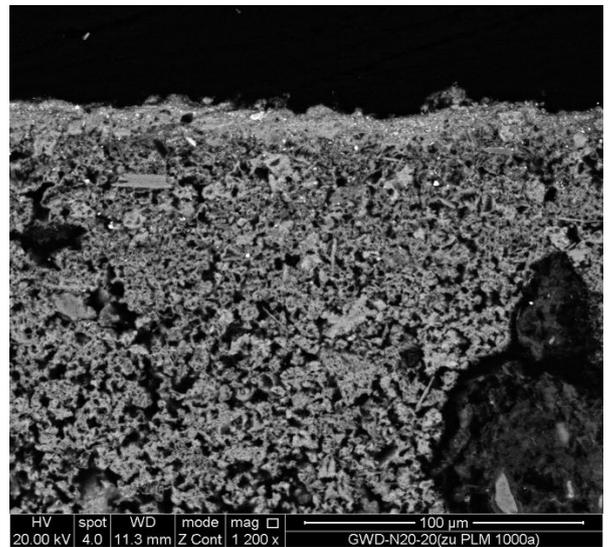
REM, Ocker Farbschicht auf Putzgrund, ohne Versinterungen,

Die Probe zeigt eine auf den Putz aufliegende Farbschicht, mit Ockerpigmentierung. Bleipigmente wie an Probe N20/19 sind nicht vorhanden.

Zwischen Putz und Farbschicht sind keinerlei Sinter- und Tüncheschichten erkennbar, was auf einen Auftrag der Farbschicht in den unmittelbar aufgetragenen möglicherweise noch feuchten Putz (a fresco) hindeuten würde. Von Malerei a fresco kann jedoch vermutlich trotzdem nicht ausgegangen werden, da organische Bindemittelanteile am Mikroskop nicht zu erkennen sind.

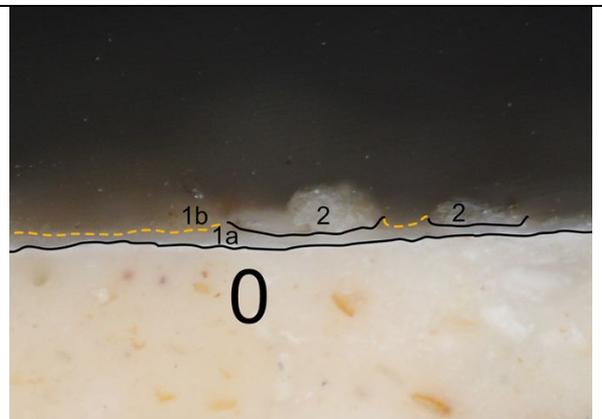
Dünnschliff im Lichtmikroskop, Putzgefüge (0), Tünche (1a), Vermutliches Calciumoxalat (1b), Gipsauflagen (2), Auflicht

An der Probe lässt sich eine gelblich ockrige Verfärbung an der Tünche feststellen. Da jedoch keine Eisen Pigmente vorliegend sind, könnte die Verfärbung vermutlich auf das Oxalat zurückzuführen sein. Zusätzlich konnte festgestellt werden, dass der Putzauftrag vermutlich zweischichtig nass in nass erfolgt ist.

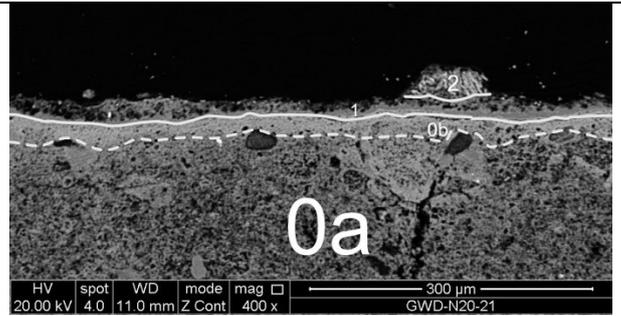
REM, Putzgefüge (0a), Feinputz mit Sinterschicht (0b),
Tünche mit vermutlichem Calciumoxalat (1),
Gipsauflagen (2),

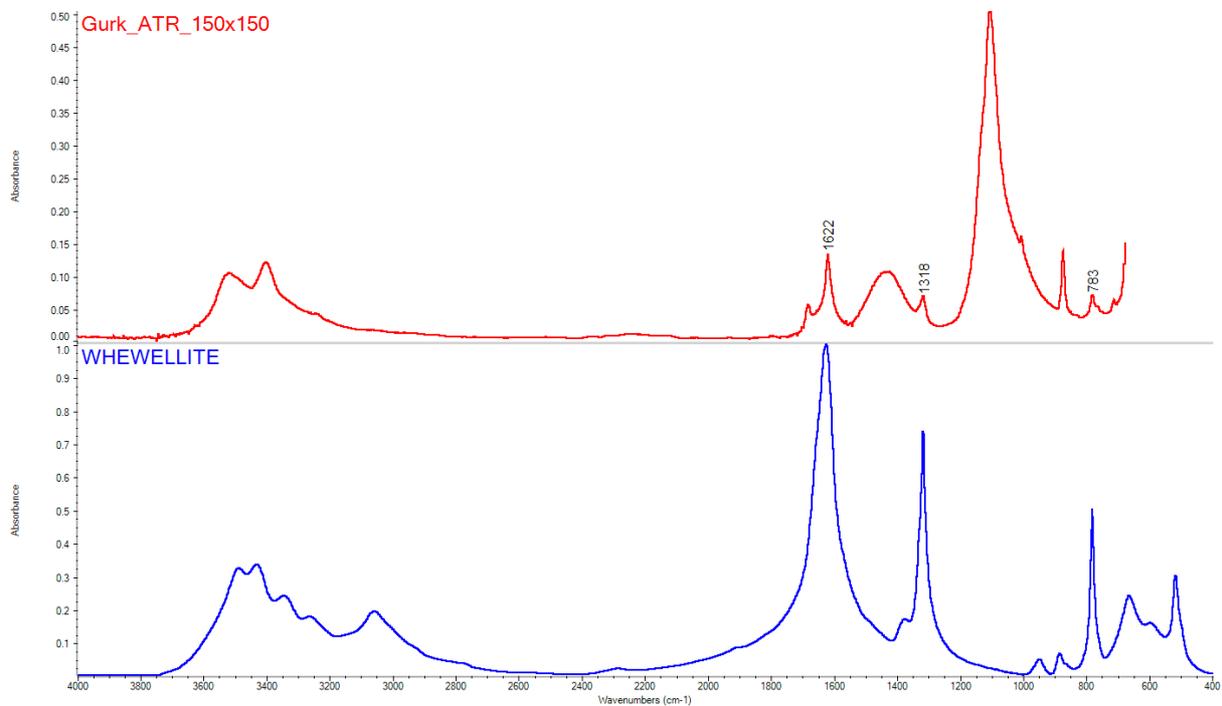
Figure 1: FTIR-ATR spectrum acquired on sample 1 (red line), and reference spectrum of calcium oxalate (blue line). Bands assigned to calcium oxalate are highlighted.

The FTIR/ATR analyses detected the presence of gypsum (strong band at 1100, and series of broad bands at ca. 3500 cm^{-1}), of calcium carbonate (band at 874 cm^{-1} and broad band at ca. 1400 cm^{-1}), and of calcium oxalate (bands highlighted in Figure 1).
