Erhaltungs- und Wartungsstrategien für konsolidierte, archäologische Stätten ohne Schutzdach am Beispiel der römischen Palastanlage Bruckneudorf (Burgenland)

Diplom

an der Universität für angewandte Kunst Wien
bei o. Univ.-Prof. Mag. Dr. Gabriela Krist

vorgelegt von: Alexander Walser

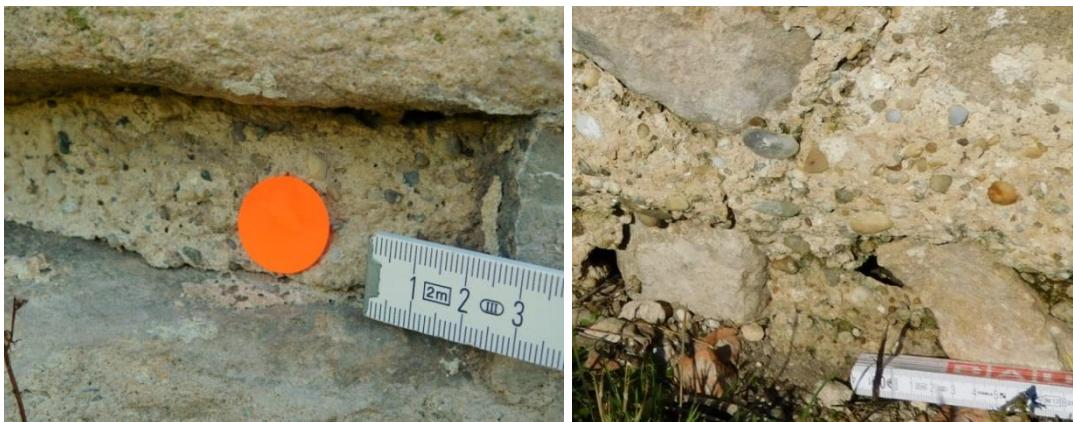
Die römischen Bruchsteine wurden mit einem Mörtel versetzt und verfugt. Der römische Mörtel ist vielerorts von den beiden rezenten Mörteln überdeckt. Zum einen ist der römische Mörtel an den Stellen zu erkennen, wo der rezente Mörtel verloren gegangen ist (Abb. 48)¹⁰⁵. Da dieser im Vergleich zur Maueroberfläche etwas nach hinten versetzt ist (ca. 1 Zentimeter), könnte es sich um den römischen Versatzmörtel handeln. Möglich wäre auch, dass es sich um den römischen Fugenmörtel handelt, der im Zuge der Sanierungsarbeiten im Jahr 1984 teilweise abgetragen wurde, um darauf den Zementmörtel zu platzieren. Dies bleibt jedoch aufgrund nicht vorhandener Bemerkungen in den entsprechenden Grabungsunterlagen spekulativ. Auch konnten makroskopisch keine Hinweise dazu eruiert werden. Zum anderen lassen sich Stellen ausmachen, wo der römische Mörtel auf das gleiche Niveau wie die Maueroberfläche angelegt ist, wodurch sich dieser sicher als Fugenmörtel ansprechen lässt (Abb. 49)¹⁰⁶.

Abb. 48: Römischer Versatz- oder Fugenmörtel, äußere Westmauer von Raum 10; hier ist der römische Mörtel durch eine Fehlstelle im rezenten Mörtel (rechter Bildrand) erkennbar.

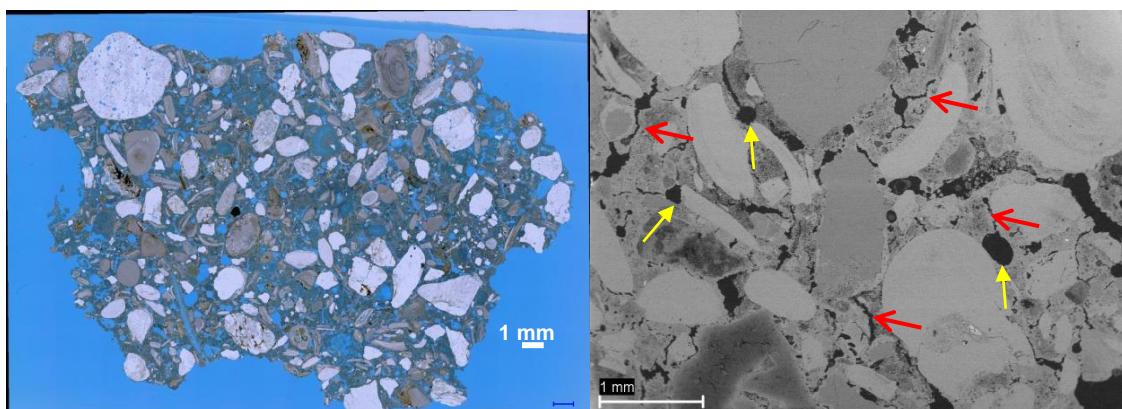
Abb. 51: Links: Dünnschliffprobe BND-Mo1, Lichtmikroskop-Aufnahme, einfach polarisiertes Licht, Gerät: 1POL; rechts: REM-BSE-Aufnahme der gleichen Probe (rote Pfeile: Schwundrisse; gelbe Pfeile: Luftporen).

Eine entnommene Mörtel-Stückprobe (BND-Mo1)¹¹² wurde sowohl im Lichtmikroskop als auch im REM untersucht (Abb. 51, Abb. 52), um die charakteristischen Eigenschaften des römischen Mörtels zu erfassen¹¹³. Als Bindemittel konnte Kalk (Kalziumkarbonat) festgestellt werden, dem als Zuschlag ein fluviatiler Sand (oder Flusssand) mit hohem Quarz- und Quarzitanteil beigemengt wurde¹¹⁴. Neben den ein bis zwei Millimeter großen und gerundeten Quarzkörnern finden sich auch eckig bis kantgerundete, karbonathaltige Überreste von fossilen Meeresorganismen (Kalkrotalgen, Foraminiferen, Muscheln). Es ist ein recht hoher Anteil an Luftporen zu erkennen, was bedeutet, dass bei der Verarbeitung des Mörtels relativ viel Anmachwasser zugesetzt wurde. In der REM-Aufnahme auf Abb. 51 sind anhand der gelben Pfeile die Luftporen zu erkennen. Bei den Rissen, auf Abb. 51 anhand der roten Pfeile erkennbar, im Feinstkornbereich (0 – 0.1 mm) handelt es sich um Schwundrisse, die während des Abbindens entstanden sind. Das überschüssige Schwinden des Mörtels wurde durch die schlechte Sortierung des Zuschlagssandes kompensiert. Bei der Verarbeitung wurde ein Bindemittel-Zuschlag-Verhältnis von ungefähr 1:3,5 angewandt.

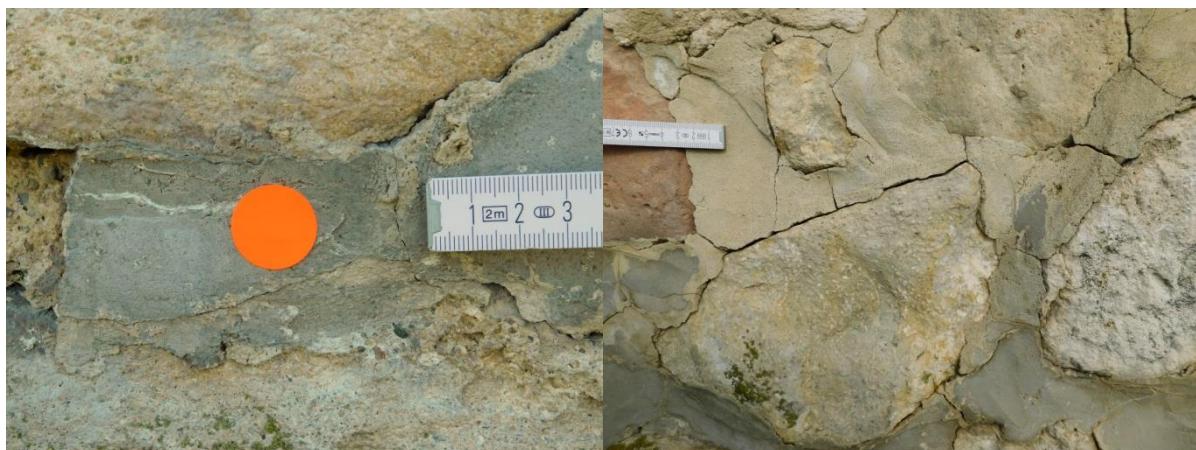
Abb. 53: Detailfoto Zementmörtel, rechts: die sichtbare unterschiedliche Färbung (grau, beige) resultierte durch Kalkausblühungen während des Abbindens.

unterbunden. Die graue Oberfläche könnte eine solche Sinterschicht sein¹¹⁹. Die eigentliche beige Farbe des Zementmörtels wird nur an den Stellen sichtbar, wo der Kalkschleier verwittert ist (Abb. 53). Darauf kann man schließen, dass dort während der Nachbearbeitung, die Oberfläche abgekratzt wurde und so die eigentliche Farbigkeit des Mörtels erhalten blieb, die dem Gestein angepasst wurde. Bei den Fugenmörteln, wo die entsprechende Nachbehandlung ausblieb, bildete sich jene dichte, graufarbige und somit zum darum liegenden Bruchsteinmauerwerk unpassende Oberfläche.

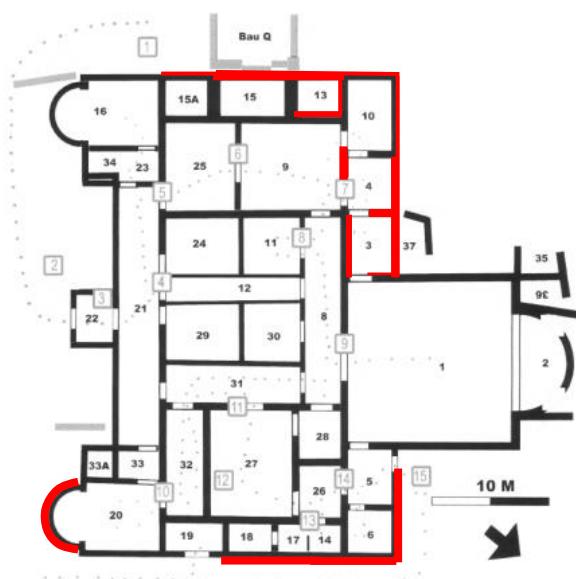
3, 4, 5, 6, 10, 13, 14, 15, 15A, 17, 18 und 20 nachzuweisen – in den Räumen 3, 4, 13 und 15 ist dieser auch an den Innenmauern vorhanden (Abb. 54).

Abb. 54: Grundrissplan, rot markiert sind jene Mauern mit Zementmörtel.

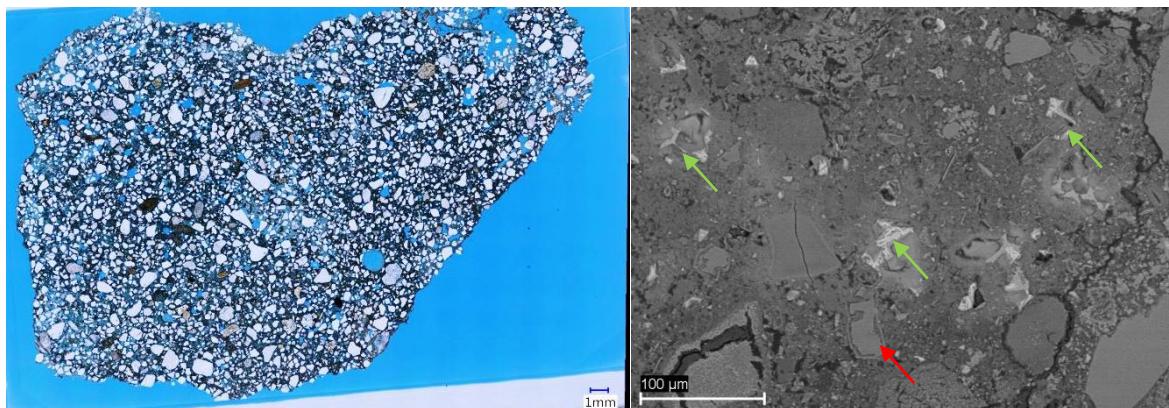
Die Analyse im Lichtmikroskop und im REM¹¹⁶ ergab, dass als Bindemittel Portlandzement fungierte, zu welchem Hüttensand als latent hydraulisches Zusatzmittel zugesetzt wurde.

Hüttensand entsteht aus Hochofenschlacke, einem Abfallprodukt der Metallverarbeitung¹¹⁷. Darauf weist die während der Analyse festgestellte chemische Zusammensetzung hin. Hohe Anteile an Silizium, Aluminium, Magnesium und Kalzium, bzw. geringe Menge an Mangan und Eisen deuten auf die während der Eisenherstellung entstandene, glasartige Schlacke hin. Vermutlich handelt es sich somit um einen Portlandhüttenzement.

Abb. 55: Polierte Dünnschliffprobe BND-Mo2, links: Aufnahme im Lichtmikroskop, einfach polarisiertes Licht, Gerät: 1POL; rechts: REM-BSE -Aufnahme, hervorgehoben ist ein nicht vollständig hydratisiertes Hüttensandkorn (roter Pfeil) und drei Zementkörper (grüne Pfeile).

Die mikroskopische Untersuchung des für die Palastanlage verwendeten Zementmörtels dokumentiert einen hohen Hydratationsgrad des Bindemittels. Er sind nur wenig nicht vollständig hydratisierte Klinker zu erkennen (Abb. 55). Als Zuschlag wurde ein gesiebter, feinkörniger Sand (Korngröße 0 – 1,5 mm) hinzugegeben, der mehrheitlich aus eckig bis kantgerundeten Quarzkörnern besteht (in Abb. 55 links anhand der weißfarbigen Körner ersichtlich). Die einheitliche Korngröße bzw. gute Sortierung des Zuschlags deutet auf eine Siebung des Sandes hin. Das Bindemittel-Zuschlags-Verhältnis beträgt 1:1,5. Die graue Farbe des Mörtels röhrt vermutlich von einer mangelnden Nachbearbeitung nach dessen Verarbeitung her. Normalerweise muss die Oberfläche eines Zementmörtels, nachdem er nach Aufbringung eine lederharte Konsistenz erhalten hat, mit einer Spachtel abgekratzt werden. Damit wird ein besseres Abbinden¹¹⁸ ermöglicht und die Bildung einer Sinterschicht aus karbonatisiertem Kalziumhydroxid bzw. Kalziumkarbonat an der Oberfläche

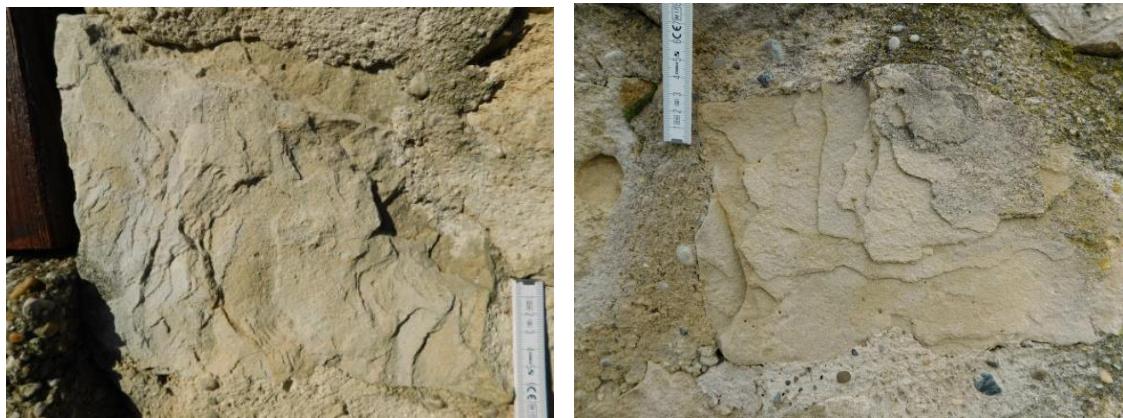
An vereinzelten Bruchsteinen ist oberflächenparallele Schalenbildung zu erkennen (Abb. 62, Abb. 63). Davon ist durchgehend der aus Winden am See stammende poröse und in Bezug auf das lokale Klima nichtwitterungsbeständige Kalkarenit betroffen (Abb. 42)¹³⁵. Die Schalen entstehen durch die Kombination von Dauerfeuchtigkeit und Frost-Tau-Zyklen. Anhand der an der Stückprobe des Kalkarenits konnte eine hohe Wasseraufnahme für diesen festgestellt werden (siehe BND-S2 in

Abb. 62: Schalenbildung an dem Windener Kalkarenit, links: Raum 21; rechts: Raum 18.

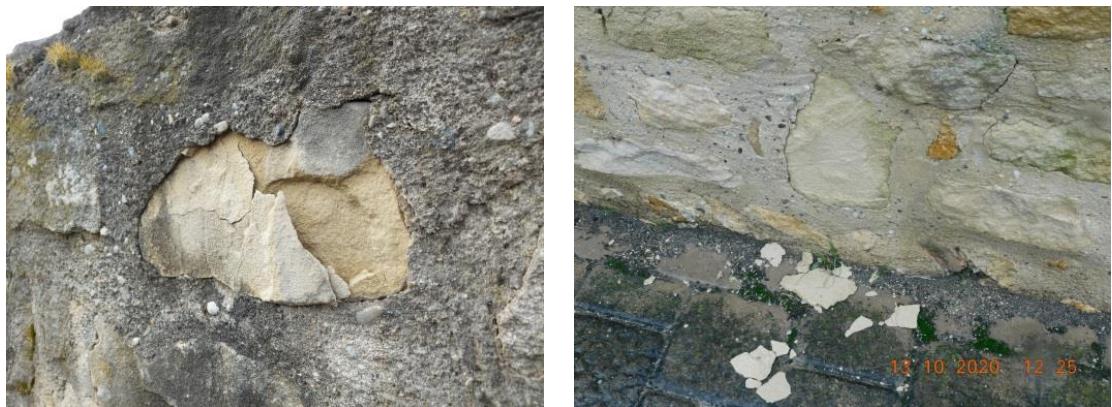
Abb. 63: Raum 19 (links) und 18 (rechts), Detailfotos Schalenbildung bzw. Frost-Tau-Schäden an Kalkarenit.

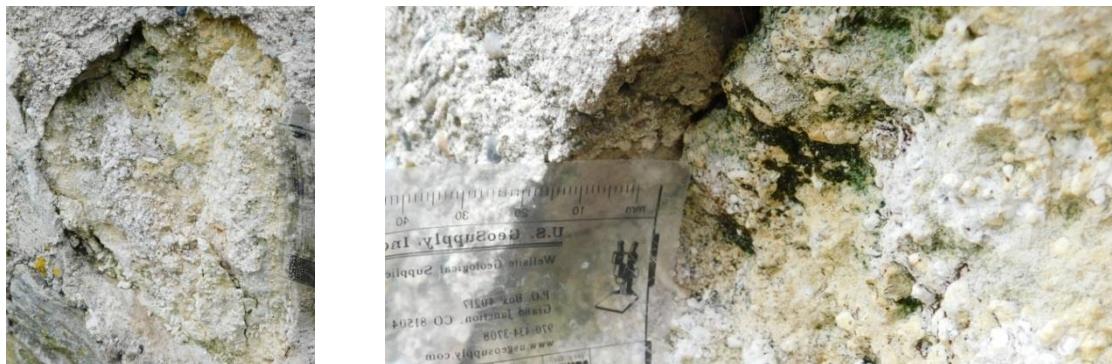
). Ein Feuchtetransport vom Kalkarenit in die rezenten Fugenmörtel (Zement- und Trasszementmörtel) findet aufgrund der im Vergleich zum Kalkarenit hohen Dichte beider Fugenmörtel nicht oder zumindest kaum statt. Eine Dauerdurchfeuchtung des Mauerwerks sorgt dafür, dass der Kalkarenit nicht richtig trocknen kann. Der dauerfeuchte Zustand führt dazu, dass die im Stein eingeschlossene Feuchtigkeit bei Temperaturen unter dem Gefrierpunkt von Wasser (0°C) vereist. Wasser hat im Eiszustand ein größeres Volumen als in flüssiger Form – Wasser dehnt sich beim Gefrieren um 9 Vol.-% aus¹³⁶. Bei der Kristallisation von gefrierendem Wasser wird Druck (Kristallisierungsdruck) auf das Gefüge des Steins ausgeübt. In der Folge von mehreren Frost-Tau-Zyklen bilden sich jene Schalen an der Oberfläche des Kalkarenits und, wenn die Schalen aufgrund weiterer Feuchte- und Frost-Bearbeitung abgeplatzt sind (siehe Abb. 63 rechts), zum Verlust der Gesteinssubstanz. Somit wird auf lange Sicht die Oberfläche des Steins Stück für Stück abgetragen. Jener fortgeschrittene Substanzerlust (Zurückwitterung der Oberfläche bis zu 2 cm) ist jedoch bis jetzt nur an wenigen Kalkareniten festzustellen (Abb. 64)¹³⁷.

Abb. 64: Zurückgewitterter Kalkarenit, Raum 2 Äußere Nordmauer.

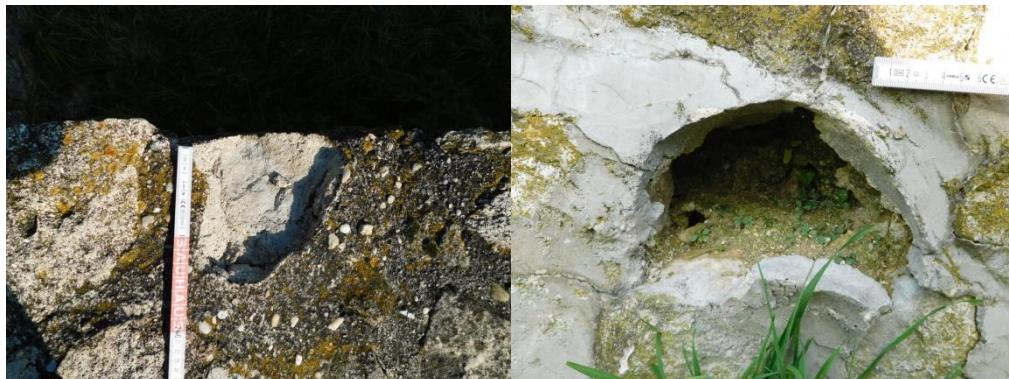
Nur zwei Bruchsteine sind insgesamt verloren gegangen, wobei der eine von der Mauerkrone der Ostmauer von Raum 6 und der andere von der äußeren Westmauer von Raum 13 stammte (siehe Abb. 65). Bei letzterem Fall ist sogar noch die um die Fehlstelle liegende Zementfuge vorhanden. Es kann angenommen werden, dass wiederum kontinuierliche Belastung durch Wasser bzw. Feuchtigkeit kombiniert mit Frost-Tau-Schäden dafür gesorgt haben, dass die Bruchsteine nicht mehr stabil und fest im Mauerverbund lagen. In der Fehlstelle an der äußeren Westmauer von Raum 13 ist degraderter bzw.

abgesandter römischer Mörtel zu erkennen, was jene Annahme bestätigt. Da die Zementfuge zu dicht ist, fand Feuchteaufnahme und -abgabe an dem dahinterliegenden, weniger dichten römischen Mörtel statt, was zusammen mit Frost-Tau-Zyklen zum Kohärensverlust des Mörtels führte. Mit Verlust der Kohärenz verlor der Bruchstein die hintere Anbindung an den Mauerverbund, wodurch er erst locker und schließlich nur lose im Mauerwerk vorlag. Der Verlust muss sich dann erst nach letzterem vollzogen haben. Auch der Umstand, dass der verlorene Bruchstein aus Raum 6 von der Mauerkrone stammte, spricht dafür, dass der Verlust des Steins mit einer Dauerbeanspruchung durch Feuchtigkeit bzw. in diesem konkreten Fall durch Regenwasser in Kombination mit Frost-Tau-Zyklen zusammenhängt. Das Regenwasser könnte über vorhandene Flankenrisse an der Kontaktzone von Bruchstein und Fuge eingedrungen sein, sodass bei Temperaturschwankungen der Verbund zwischen Stein und Mörtel auf Dauer gelockert bzw. schlussendlich aufgelöst worden ist.

Abb. 65: Verlorene Bruchsteine im Mauerwerk, links: Raum 6, rechts: Raum 13.

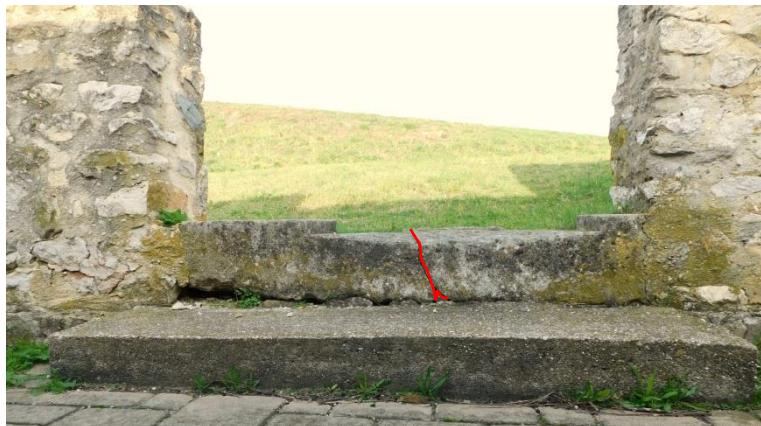
Vier der insgesamt acht römischen Türschwellen aus Naturstein weisen quer zur Trittfäche verlaufende Risse auf (Abb. 67)¹³⁸. Nur an der Schwelle in Raum 19 ist zu erkennen, dass der Stein quer zur Trittfäche gebrochen ist (Abb. 66). Da bei den anderen drei Türschwellen das Bodenpflaster bis knapp unterhalb der Trittfäche heranreicht, kann nicht sicher gesagt werden, ob auch diese durchbrochen sind. In den Dokumenten zu den vergangenen Grabungen wird nicht auf den Zustand der freigelegten römischen Türschwellen eingegangen, weshalb es unsicher bleibt, ob jene Schäden vor oder nach der Freilegung entstanden sind. Davon abgesehen sammelt sich Regenwasser in jenen Rissen an, was wiederum zu Pflanzenwachstum in den Rissen führt (Abb. 67). Aufgrund des durch das Wachstum ausdehnende Pflanzenwurzelwerk können sich die Risse auf Dauer vergrößern.

Abb. 66: Raum 19, durchbrochene römische Türschwelle.

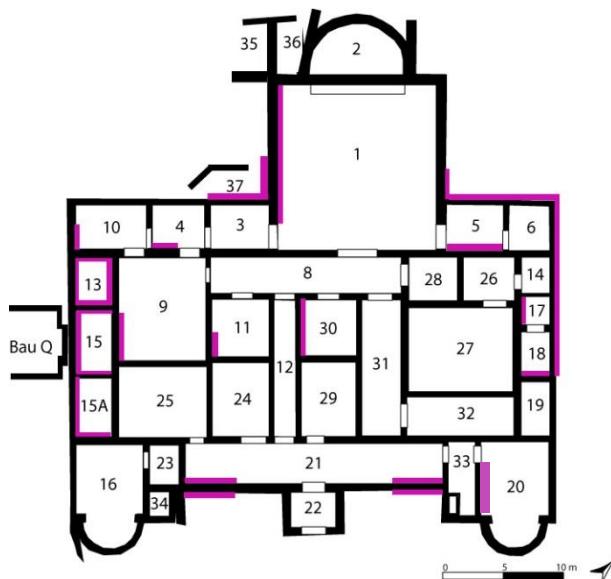
Auf Abb. 70 sind jene Palastmauern kartiert, die eine ausgeprägte biogene Besiedelung der Horizontal- wie auch der Vertikalflächen aufweisen. Anhand der biogenen Besiedelung ist auch das Fließverhalten des Regenwassers an manchen Mauern der Palastanlage ersichtlich (Abb. 72). Das Fließverhalten wird stellenweise durch die unterschiedlichen Mauerhöhen bzw. durch abgeschrägte Mauerkronen beeinflusst, wie anhand des unterschiedlich ausgeprägten biogenen Bewuchses an einem Abschnitt der äußeren Südmauer von Raum 21 oder an der äußeren Ostmauer von Raum 6 zu erkennen ist (siehe Abb. 71 und Abb. 72).

Abb. 70: Grundrissplan, lila markiert sind jene Innen- und Außenmauern mit einem ausgeprägten biogenen Bewuchs.

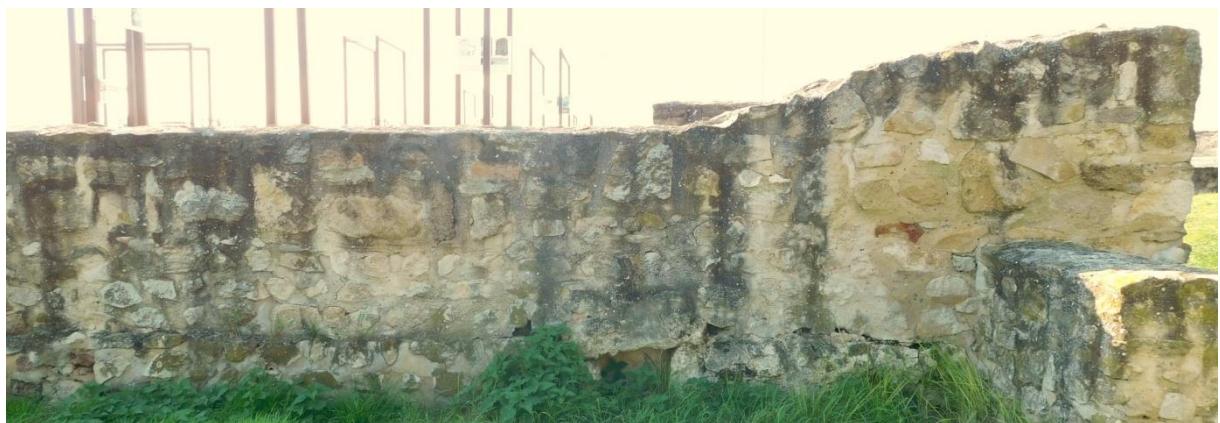
Abb. 72: Raum 6, äußere Ostmauer; biogene Besiedelung.

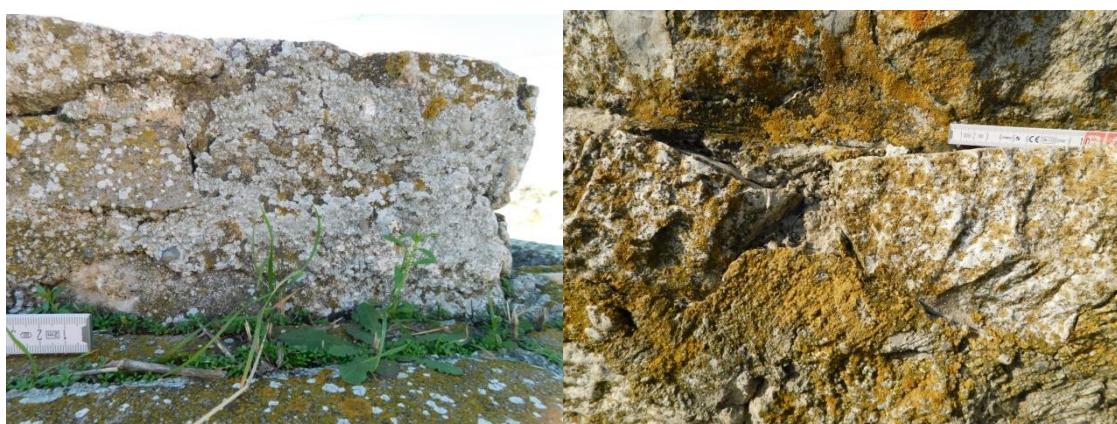
Abb. 73: Links: Raum 20, Westmauer, rechts: Raum 13, Nordmauer; Flechten-Wachstum

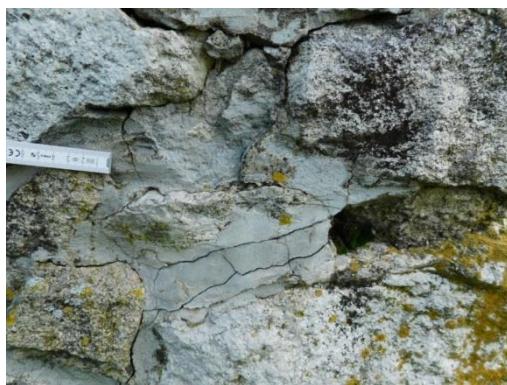
Von den rezenten Fugenmörteln weisen alle Zementfugen aus den 1980er Jahren (zur Verortung der Zementfugen siehe Abb. 54) Schäden in Form von Rissen auf (Abb. 74 bis Abb. 77). Die Risse sind zum einen auf das inadäquate Mischungsverhältnis zurückzuführen, das während der Analysen festgestellt wurde. Die Analysen an dem Zementmörtel haben gezeigt, dass bei der Mörtelaufbereitung ein Bindemittel-Zuschlags-Verhältnis von 1 zu 1,5 angewandt wurde. Ein solch geringer Anteil an Zuschlag ist für Zement-Mauermörtel unüblich, für die in der Regel mindesten 3 Volumsteile Zuschlag verwendet wird¹⁴³. Der geringe Zuschlagsanteil im Mörtel könnte dazu geführt haben, dass schon damals während des Abbindens Risse entstanden sind (Primärschwindung)¹⁴⁴. Eine inadäquate Verarbeitung wie mangelnde Befeuchtung vor und nach dem Mörtelauftrag mag mit zur Rissbildung beigetragen haben. Mitunter könnte auch die hohe Breite der Zementfugen und ein fehlender Grobkornzuschlag die Bildung von Schwundrissen gefördert haben¹⁴⁵. Weit gewichtiger für die Rissbildung ist wiederum der Umstand, dass jene mit dem Zementmörtel versehenen Mauerbereiche einer vermehrten Durchfeuchtung aufgrund der unterschiedlichen Bodennivaues und einer nicht funktionierten Wasserableitung ausgesetzt sind. Dies sorgt in Kombination mit Frost-Tau-Zyklen für eine Ausweitung bzw. Vergrößerung des bereits bestehenden Rissnetzes. Die Rissbildung an den Zementfugen in den Räumen 3, 4, 10, 13 und 15 ist aufgrund dessen schon so weit vorangeschritten, dass die Fuge nur noch locker mit dem Mauerwerk verbunden ist. Teile der rissigen Zementfuge sind bereits ausgebrochen (siehe Abb. 77).

Die Rissbreite beläuft sich von einer minimalen Breite von knapp unter einem Millimeter bis zu einer maximalen Breite von bis zu zwei Millimetern. Von einem ausgeprägten Rissnetz mit jener maximalen Rissbreite sind die Zementfugen an den Außenmauern der Räume 3, 4, 10, 13 und 15 betroffen. Die Risse verlaufen sowohl quer als auch längs der Zementfugen (siehe Abb. 74 und Abb. 75). Auch entlang der Kontaktzone von Bruchstein und Fuge sind Risse (Flankenrisse) entstanden (siehe Abb. 76 und Abb. 77). An den nördlichen Außenmauern der Räume 3, 4 und 10 wurde der Zementmörtel mancherorts nicht bündig zum angrenzenden Bruchstein verfugt, wodurch sich die Fugenflanken vom Stein lösten (siehe Abb. 75). Dadurch wurden sie zu regelrechten Wasserfallen, in denen sich herunterfließendes Regenwasser ansammeln kann, wodurch weitere Schäden, so

Abb. 74: Raum 10, äußere Nordmauer, Detailfoto Rissige Zementfuge.

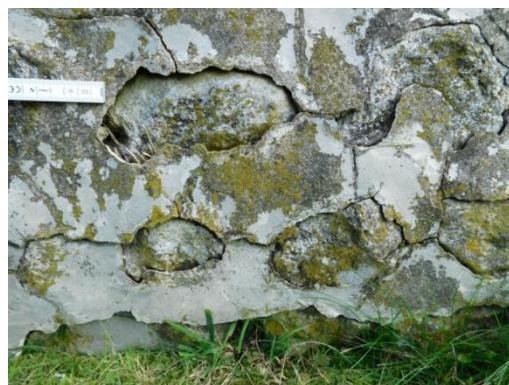
Abb. 75: Raum 10, äußere Nordmauer, Detailfoto Rissige Zementfuge.

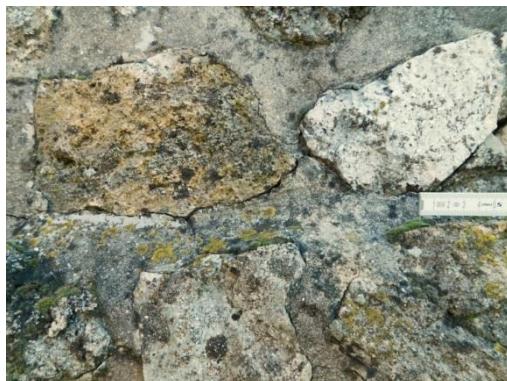
Abb. 76: Raum 3, äußere Nordmauer, Detailfoto Flankenrisse an Zementfuge.

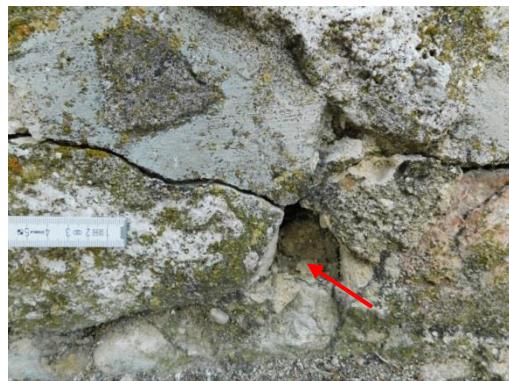
Abb. 77: Raum 13, Ostmauer, Detailfoto Flankenriss und Ausbruch (roter Pfeil) an Zementfuge.

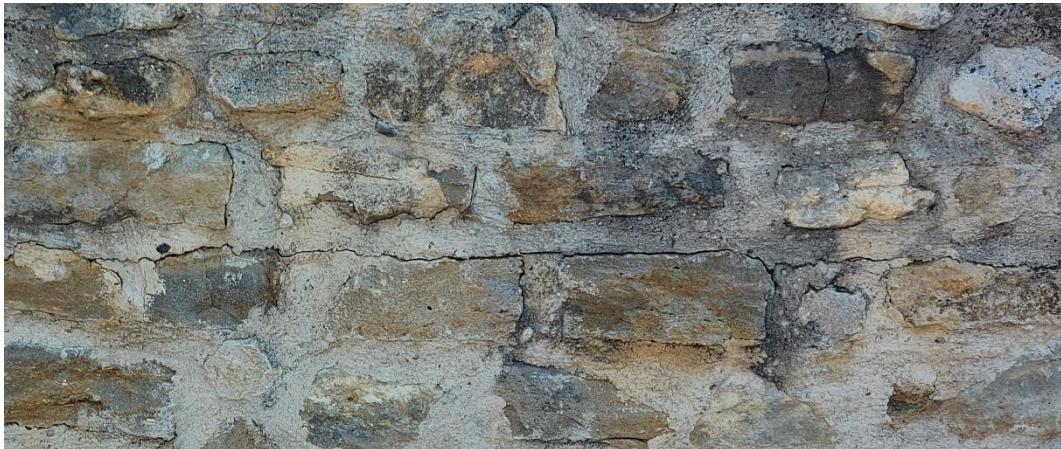
Die allseits an der Palastanlage zu verortenden Trasszementfugen weisen an mehreren Stellen Flankenrisse auf; das heißt, dass sich Risse entlang der Kontaktzone von Fuge und Mauerstein gebildet haben (Abb. 78). Auch hier steht die Schadensursache wiederum in Kontext zu der Kombination aus Dauerdurchfeuchtung und Frost-Tau-Schäden. Erstere resultiert über in das Mauerwerk eindringendes Wasser, dass über das erhöht liegende Bodenpflaster des Nachbarraums versickert ist (Abb. 79). Durch die schadhafte Drainage wird jenes Wasser nicht von der Mauer weggeleitet. Flankenrisse bergen wiederum das Risiko, dass durch sie weitere Feuchtigkeit ins Mauerwerk eindringen kann. Dass die Flankenrisse einem kontinuierlichen Einsickern von Wasser ausgesetzt sind, wird durch den stellenweisen Pflanzenbewuchs deutlich (Abb. 80). Auch auf den Mauerkronen sind stellenweise Flankenrisse entlang der Kontaktzone von Stein und Trasszementfuge zu verorten (Abb. 81). Über jene Risse kann Wasser am leichtesten in das Mauerwerk eindringen, was in weiterer Folge zu Schäden an dem unterhalb der Mauerkrone befindlichen Originalbestand führen kann.

Abb. 78: Raum 9, Ostmauer, Detailfoto Flankenrisse an Trasszementfugen.

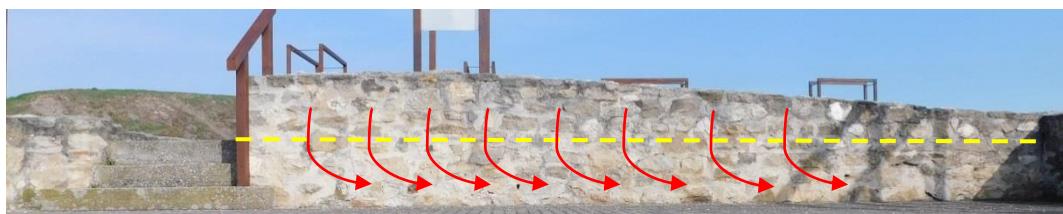
Abb. 79: Raum 9, Ostmauer, Schäden aufgrund von Sickerwasser (rote Pfeile) über Bodenplaster von Raum 11 (gelbe strichlierte Linie).

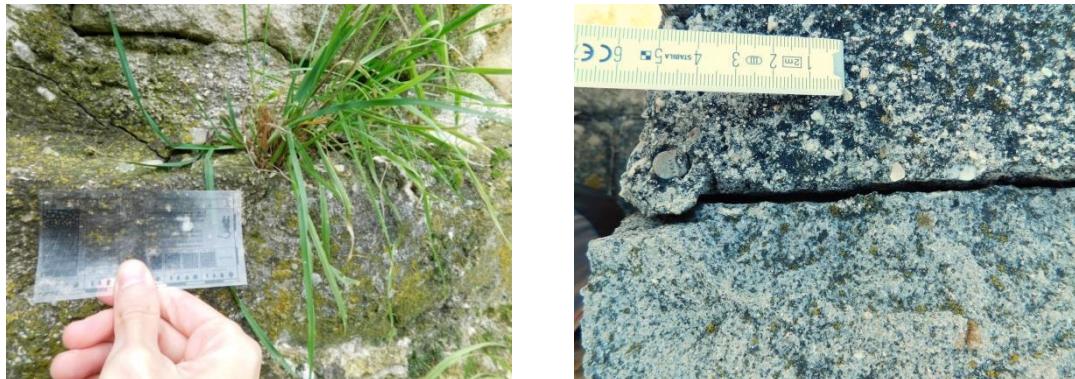
Abb. 80: Raum 1, äußere Ostmauer: Pflanzenwachstum in Fugenrissen.

Abb. 81: Raum 31, Ostmauer, Flankenriss auf Mauerkrone.

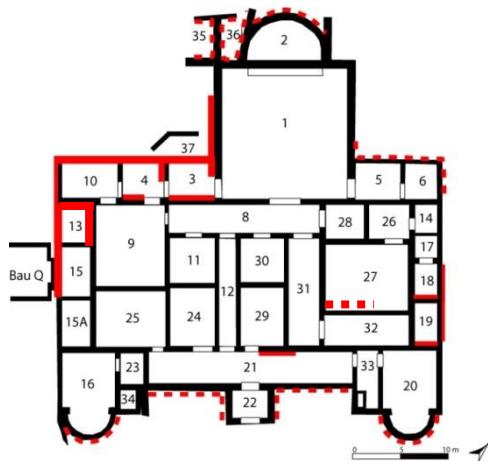
Neben den Rissen sind auch Fehlstellen an den rezenten Fugen nachzuweisen. Die Fehlstellen sind im Grundrissplan auf Abb. 82 kartiert, wobei die durchgehenden Linien auf Bereiche mit mehreren Fehlstellen und die gestrichelten Linien nur auf die verlorene Bodenfuge hinweisen. Die Bodenfuge ist an mehreren Abschnitten der Palast-Außenmauern und an manchen Innenmauern verloren gegangen, wobei Zement- wie auch Trasszementfugen gleichermaßen davon betroffen sind (siehe Abb. 83 bis Abb. 89). Der Fugenverlust lässt sich wie schon die Fugenrisse auf Dauerfeuchtigkeit des Mauerwerks

Abb. 82: Grundrissplan mit kartierten Fugenfehlstellen.

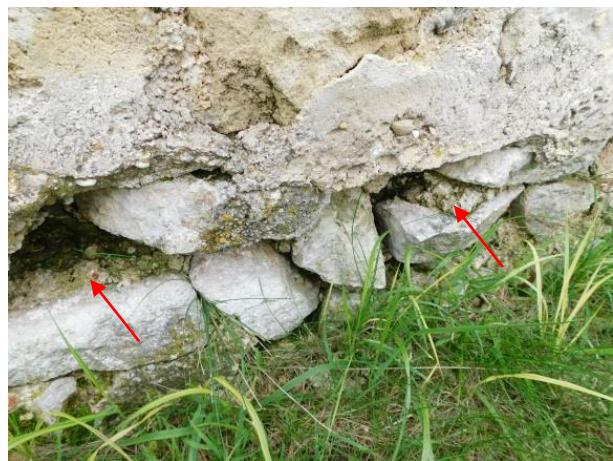
Abb. 83: Raum 2, äußere Nordmauer, offene Bodenfuge mit dahinterliegendem römischen Mörtel (rote Pfeile).

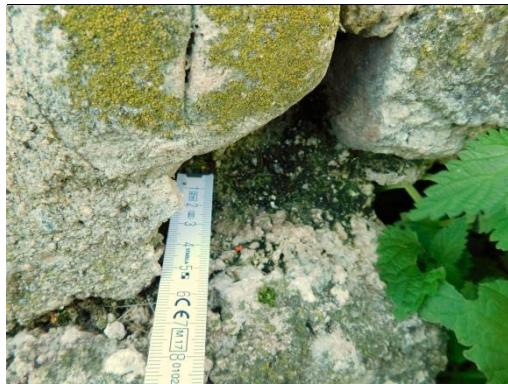
in Kombination mit Frost-Tau-Zyklen zurückführen. In vielen Räumen steht bei Regen das Wasser entlang des Mauerfußes und damit auch entlang der Bodenfuge (siehe Abb. 95). Die vermutlich aufgrund von Schäden nicht funktionstüchtige Drainage sorgt kaum für eine rasche Versickerung des Regenwassers. Von der kontinuierlichen Durchfeuchtung zeugen einerseits der in nahezu allen Räumen nachzuweisende Pflanzenbewuchs (Abb. 91, Abb. 92) und andererseits die an manchen Mauerabschnitten deutlich erkennbaren Feuchtezonen (Abb. 93, Abb. 94). Letztere äußern sich durch die dunklen Flecken im rezenten Fugennetz. Der etwa 2 m breite abgetiefte Streifen, der im Zuge der Teilrekonstruktionsarbeiten Anfang der 2000er Jahre um die Palast-Außenmauern herum angelegt wurde, sorgt ebenso für eine vermehrte Durchfeuchtung der Bodenfuge, da durch die Böschung das Regenwasser in Richtung Mauerwerk bzw. Bodenfuge geleitet wird (Abb. 96). Die Dauerbeanspruchung durch Feuchtigkeit führt bei Temperaturschwankungen um 0°C zu Frost-Tau-Schäden an den Fugen, was auf lange Sicht in deren Verlust resultiert. Durch den Verlust der rezenten Fugen ist der dahinter liegende römische Mörtel exponiert und damit einem potentiellen Substanzverlust ausgesetzt, weil das Bindemittel des Kalkmörtels durch Regen und Feuchtigkeit ausgewaschen wird (Abb. 83 und Abb. 85). Auch tragen Frost-Tau-Schäden und mechanische Schäden durch die sich in den offenen Fugen ausdehnenden Pflanzen (Abb. 87 und Abb. 89) mit zum Verlust des exponierten römischen Mörtels bei. Daneben weisen auch Mauerfugen im Innenbereich der Palastanlage Materialverlust in bodennahen Bereichen auf, insbesondere in den Räumen 3, 4, 13 und 21 (Abb. 89). Teilweise reichen die Fehlstellen mehrere Zentimeter tief in das Mauerwerk hinein (Abb. 84, Abb. 87, Abb. 89).

Abb. 84: Raum 6, äußere Ostmauer, offene Bodenfuge.

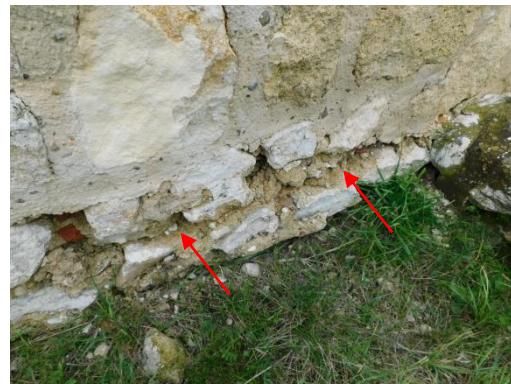
Abb. 85: Raum 1, äußere Westmauer, offene Bodenfuge mit dahinterliegendem römischem Mörtel (rote Pfeile).

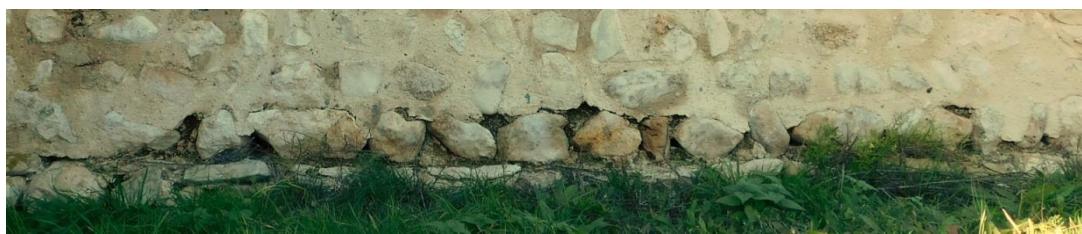
Abb. 86: Raum 21, äußere Südmauer, Offene Bodenfuge.

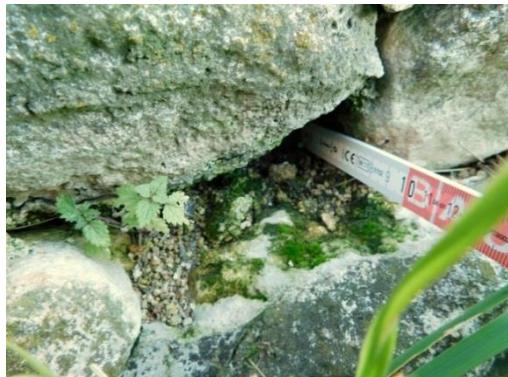
Abb. 87: Raum 3, äußere Nordmauer, Pflanzenwachstum in Fugenfehlstelle.

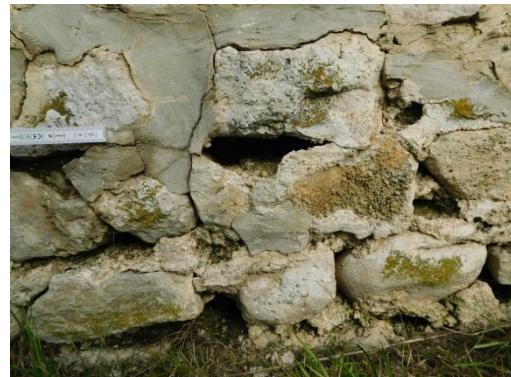
Abb. 88: Raum 10, äußere Westmauer, Fugenfehlstellen.

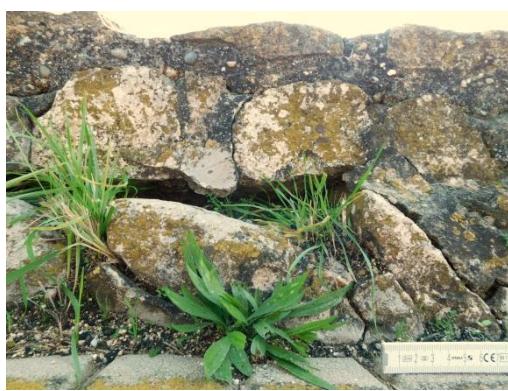
Abb. 89: Raum 4, Südmauer, Fehlstelle an Fuge.

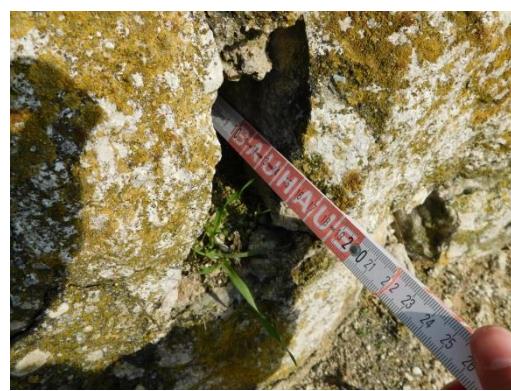
Abb. 90: Raum 13, Ostmauer, Fehlstelle an Fuge.

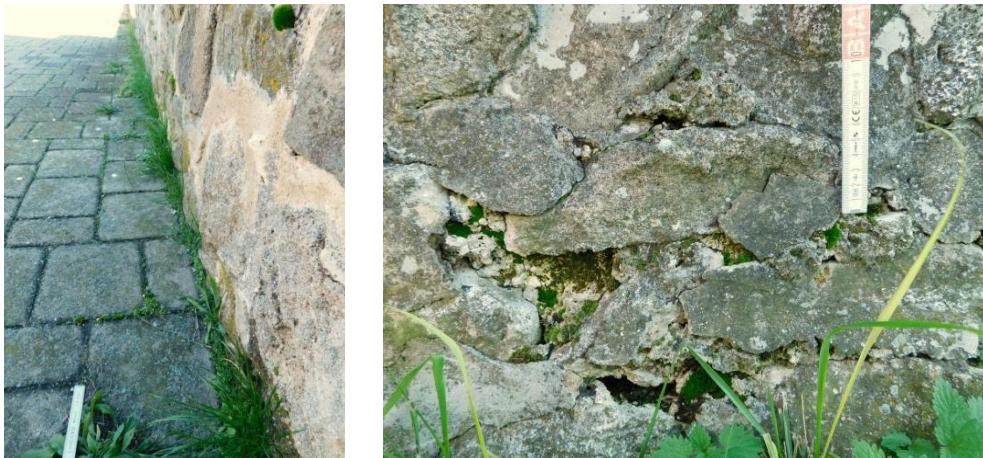
Abb. 91: Raum 21, innere Südmauer, Pflanzenbewuchs entlang des Mauerfußes.

Abb. 92: Raum 3, äußere Nordmauer, Mooswachstum in Fugenfehlstelle.

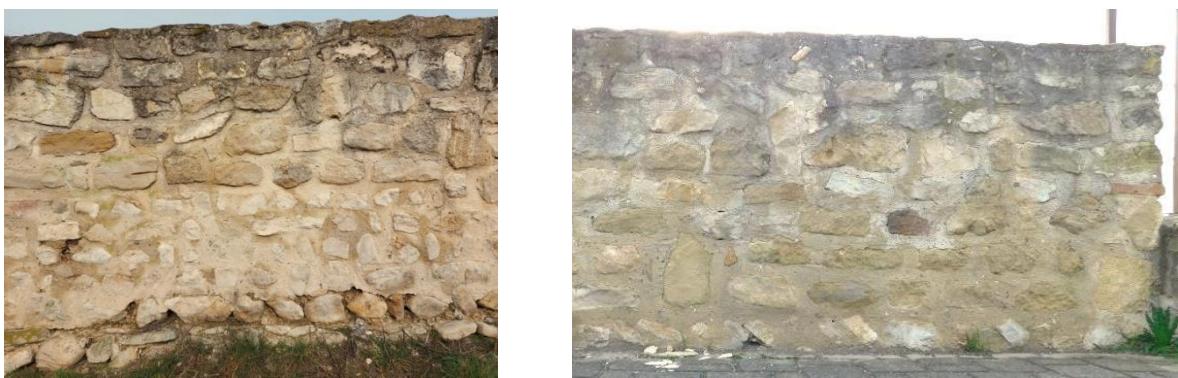
Abb. 93: Raum 21, Abschnitt der äußeren Südmauer mit Feuchtezonen.

Abb. 94: Raum 18, Westmauer mit Feuchtezonen.

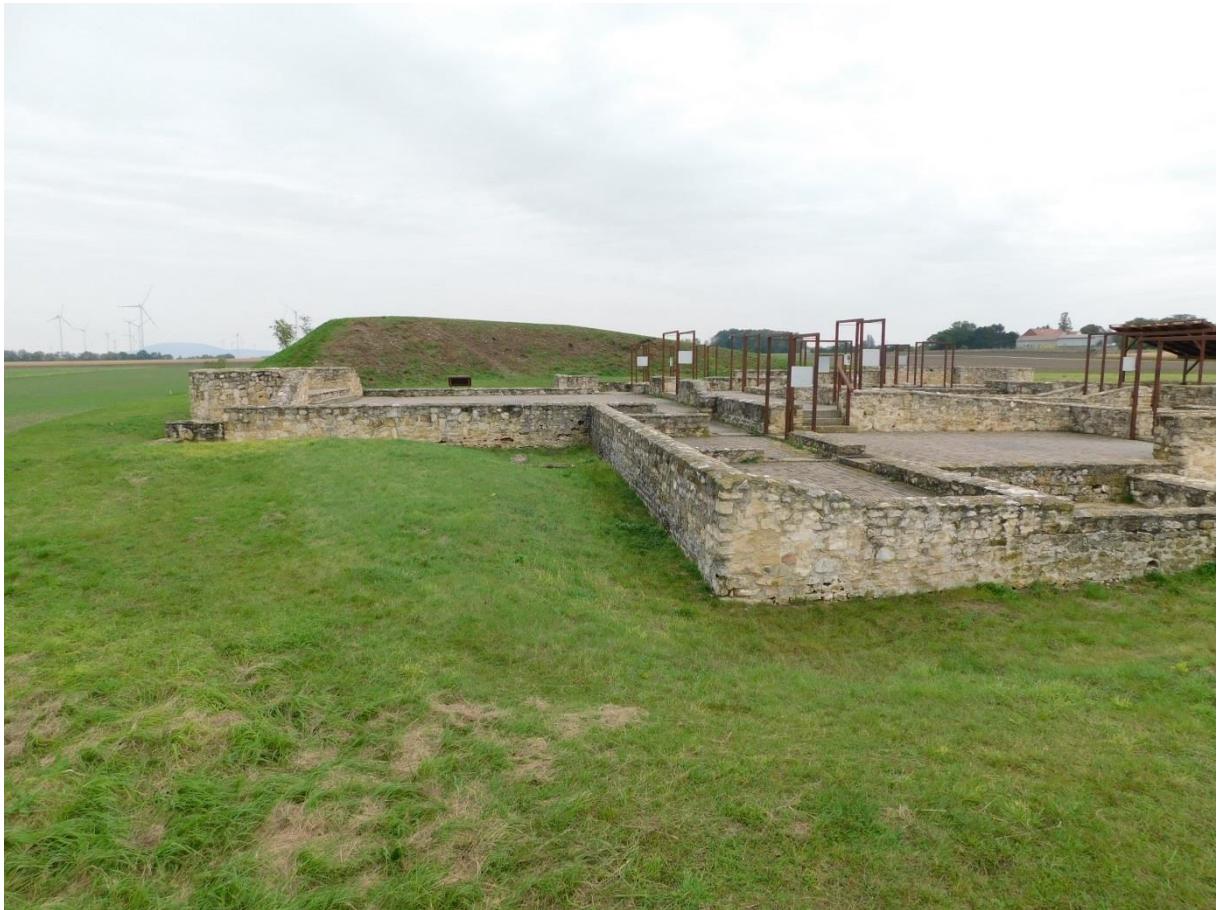
Abb. 96: Palast-Außenmauern im Nordwesten mit Böschung vor Mauern.

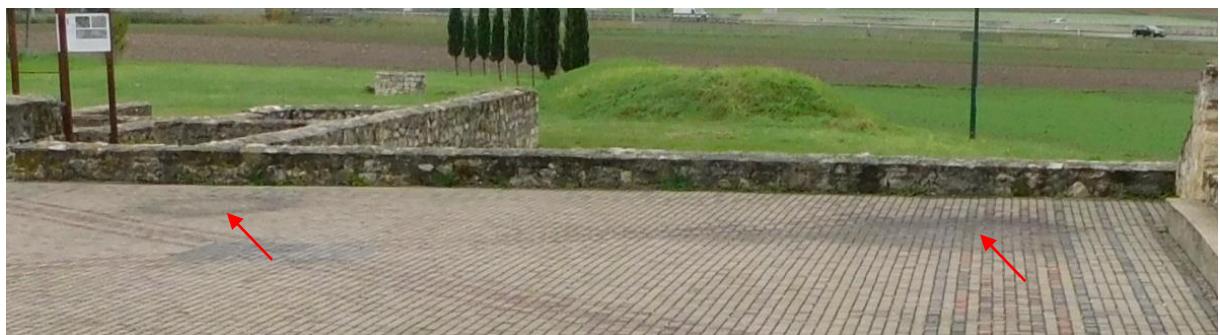
Bei dem rezenten Bodenpflaster wird die Dauerbeanspruchung durch Feuchtigkeit dadurch deutlich, dass manche Bereiche des Pflasters abgesunken sind (Abb. 98 bis Abb. 101). In den Räumen 1, 6 und 14 finden sich Bereiche, in denen das rezente Bodenpflaster auf bis zu drei Zentimetern abgesunken ist. Die Bereiche in Raum 1 stechen aufgrund der von ihnen eingenommenen Fläche besonders hervor¹⁴⁶. Es ist zu vermuten, dass das dortige abgesunkene Bodenpflaster auf die Zabehlicky-Grabung (1994-2003) zurückzuführen ist. Während der Grabung wurden von den Archäologen Grabungsschnitte angelegt, die bis zu den Fundamenten der Ost- und Westmauer reichten¹⁴⁷. Es ist daher möglich, dass sich das Lockermaterial, womit die Schnitte verfüllt wurden, im Laufe der Zeit aufgrund von eindringendem Wasser abgesetzt hat, was zu einer Absenkung jener Bereiche geführt hat.

In den abgesenkten Bereiche sammelt sich das Regenwasser, was wiederum in der Bildung von Mikrobiologie resultiert. Die dadurch entstehenden dunklen Flecken beeinträchtigen das Erscheinungsbild des Bodenpflasters (Abb. 97). In manchen Räumen mit buntem Bodenpflaster sorgt ein ausgeprägter biogener Bewuchs für eine schlechte Lesbarkeit der durch die Pflastersteine angedeuteten Mosaiken. Die dauernde Feuchtebeanspruchung der abgesunkenen Bereiche des Bodenpflasters in den Räumen 1 und 6 führte ebenso zu einem ausgeprägten Pflanzenbewuchs (Abb. 98 und Abb. 99). Das sich dort bei Regen sammelnde Wasser sickert kaum ab (Abb. 100 und Abb. 101), was für eine kontinuierliche Durchfeuchtung der anstehenden Fugen sorgt, durch die die vorher beschriebenen Schäden entstehen.

Abb. 97: Raum 1, die roten Pfeile verweisen auf jene durch biogenen Bewuchs dunkel gefärbten abgesunkenen Bereiche des Bodenpflasters.

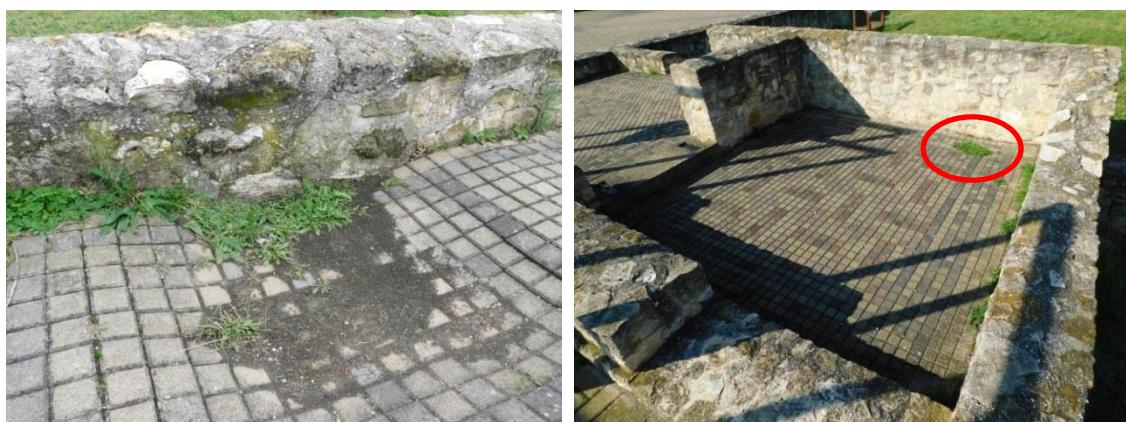
Abb. 98: Raum 1, abgesunkene Bodenpflasterung mit Pflanzenwachstum.

Abb. 99: Raum 6, abgesunkenes Bodenpflaster mit Pflanzenwachstum (rot umrahmter Bereich).

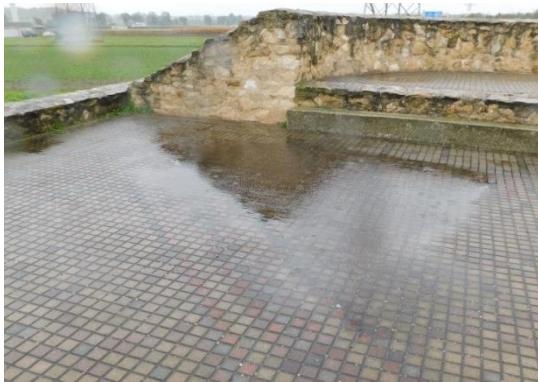
Abb. 100: Raum 1, Bereich mit abgesunkenem Bodenpflaster.

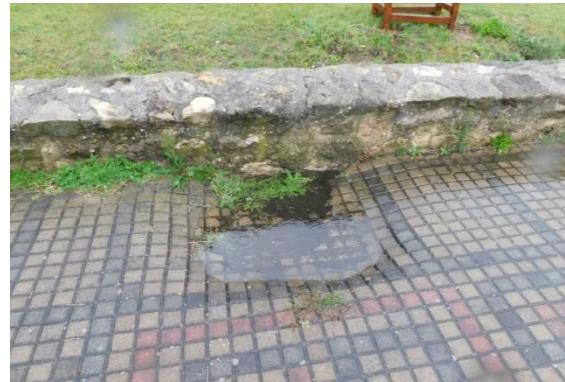
Abb. 101: Raum 1, Bereich mit abgesunkenem Bodenpflaster.

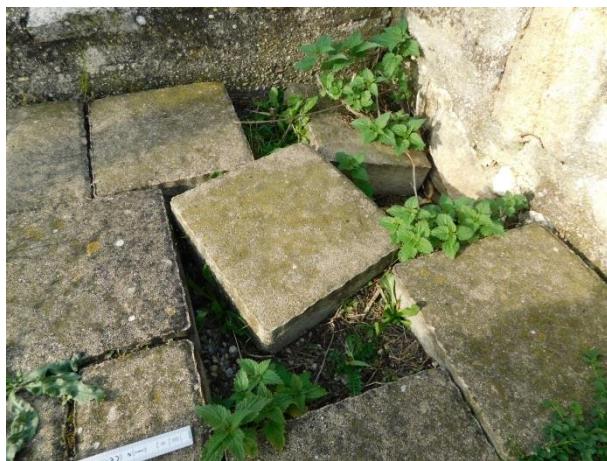
Abb. 102: Raum 14, schadhaftes Bodenpflaster.

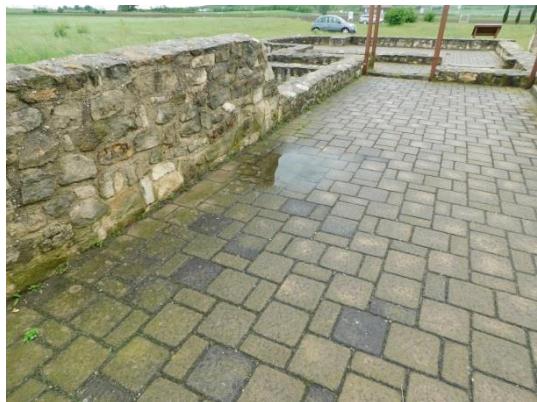
Es ist aufgrund der Tatsachen, dass mehrere Mauerabschnitte durch Sickerwasser durchfeuchtet und an mehreren Stellen des Bodenpflasters das Regenwasser kaum versickert, anzunehmen, dass das vorhandene Drainagesystem wartungsanfällig geworden ist. Da die genauen Schäden der Drainage im Zuge der Zustandserfassung nicht eruiert werden konnten, sind diesbezügliche weitere Nachforschungen erforderlich. Jedoch können die fotografisch dokumentierten Bereiche (Abb. 103 bis Abb. 110), in denen sich bei Regen das Wasser sammelt, als ein Anhaltspunkt für eine Begutachtung der Drainage dienen.

Abb. 103: Raum 21, Stehendes Regenwasser.

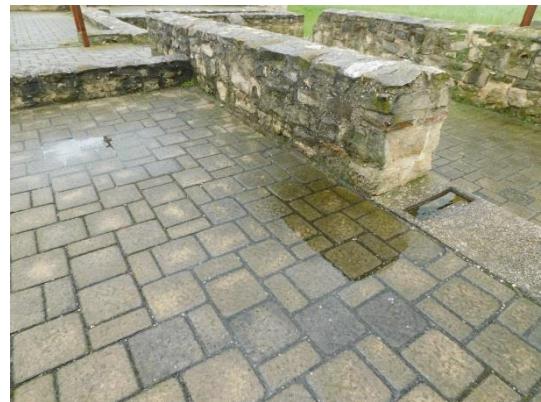
Abb. 104: Raum 29, Stehendes Regenwasser.

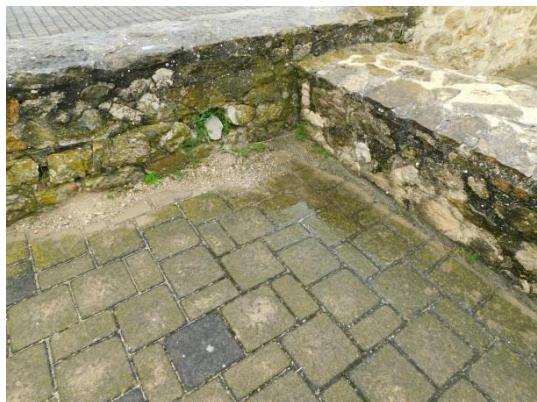
Abb. 105: Raum 13, Stehendes Regenwasser.

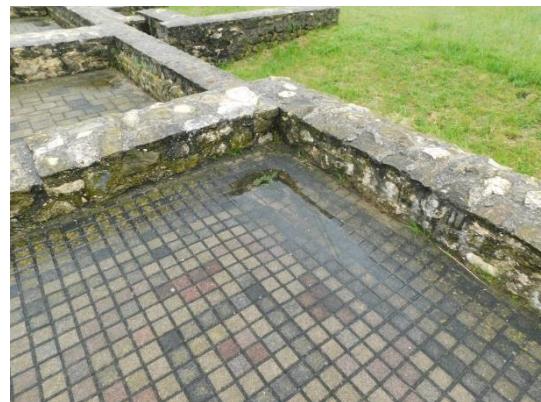
Abb. 106: Raum 10, Stehendes Regenwasser.

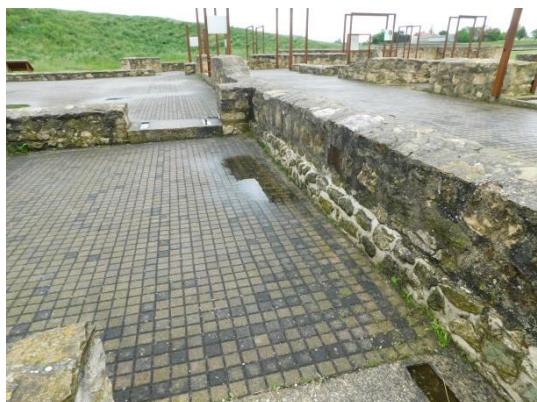
Abb. 107: Raum 3, Stehendes Regenwasser.

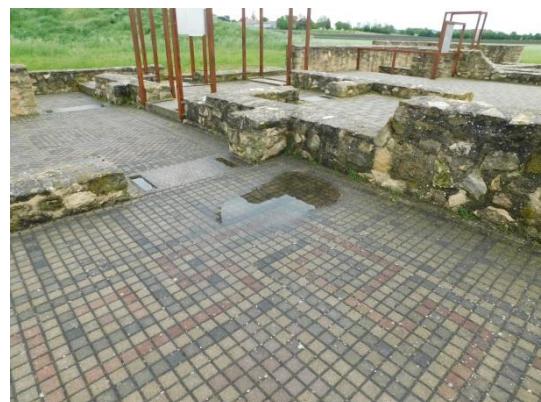
Abb. 108: Raum 1, Stehendes Regenwasser.

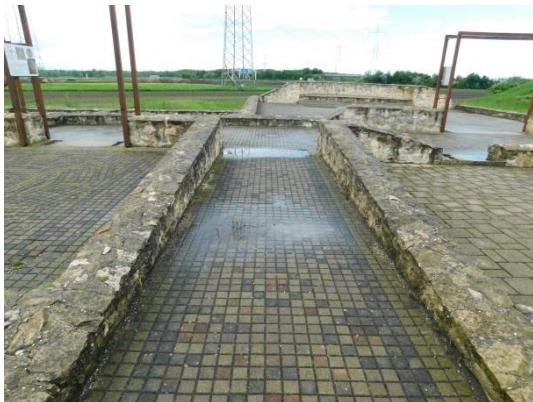
Abb. 109: Raum 12, Stehendes Regenwasser.

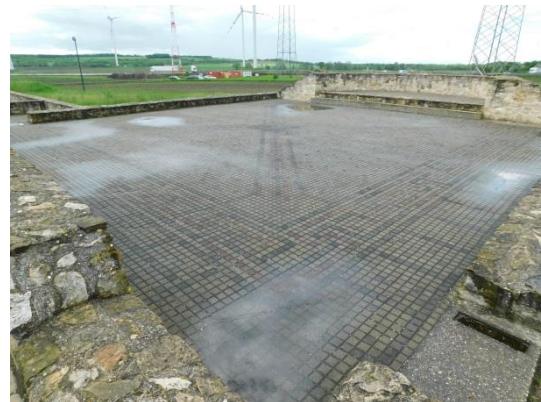
Abb. 110: Raum 1, Stehendes Regenwasser.

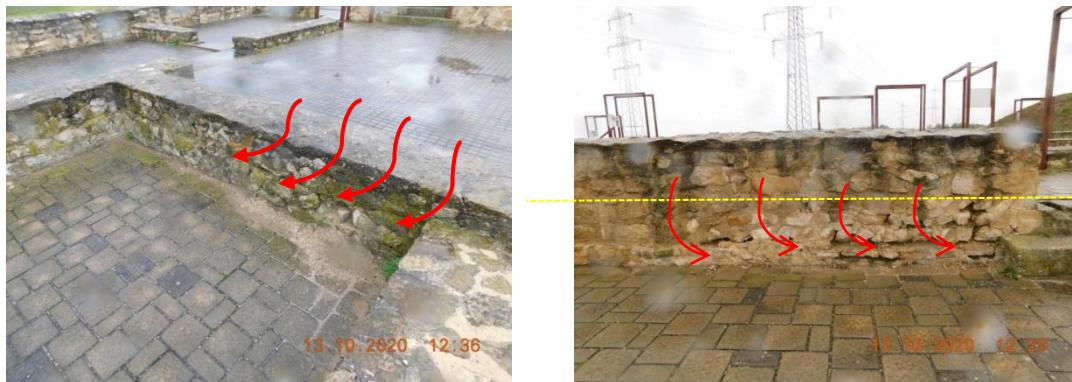
Abb. 113: Raum 13, Ostmauer, Durchfeuchtung aufgrund von Sickerwasser.

Abb. 114: Raum 21, Abschnitt der Nordmauer, Durchfeuchtung aufgrund von Sickerwasser.

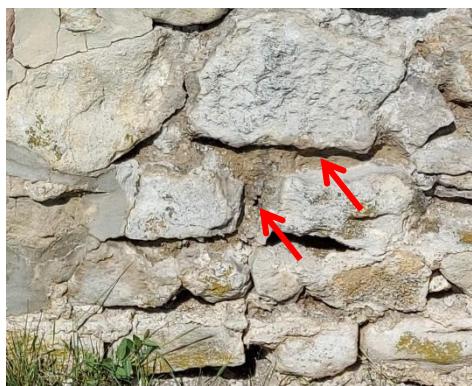
Abb. 115: Raum 10, äußere Westmauer, Dauerfeuchter römischer Mörtel (rote Pfeile).

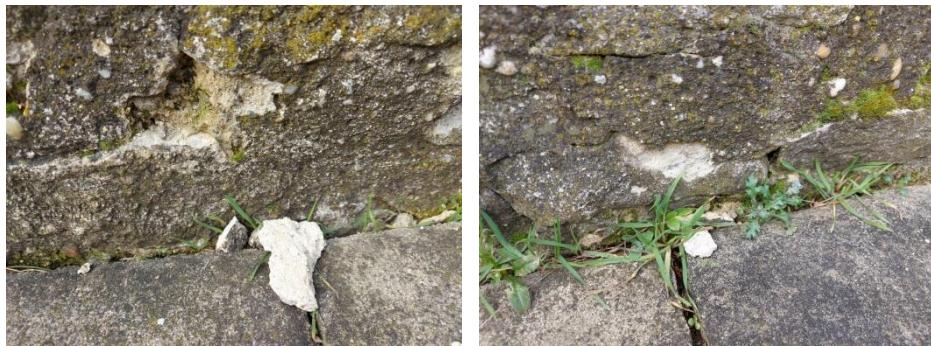
Der vermehrte Durchfeuchtung der Palastmauern birgt zudem das Risiko von Frost-Tau-Schäden¹⁵¹. Die Mehrheit der an der Palastanlage festzustellenden Schäden und der an diesen noch laufenden Schadensprozesse gehen auf die Korrelation von Durchfeuchtung mit Frost-Tau-Zyklen zurück. Ein Blick auf die lokalen Klimaverhältnisse bietet dafür die nötige Erklärung. Entscheidend hierfür sind die Erfassung der jährlichen Frosttage, an denen die Lufttemperatur um 0°C schwankt, und der Niederschlagsmengen. Klimadaten für den Raum Bruckneudorf ergeben für das Jahr 2019 eine relativ hohe Zahl von 53 Frosttagen, die auf die Wintermonate Dezember, Jänner und Februar verteilt sind¹⁵². Die winterlichen Niederschlagsmengen beliefen sich auf 107 Millimeter für das Jahr 2019. Das bedeutet, dass in diesem Zeitraum die Palastanlage einer Durchfeuchtung durch Niederschlag und Temperaturschwankungen um den Gefrierpunkt von Wasser ausgesetzt ist. Durch die Kombination von Durchfeuchtung mit Temperaturschwankungen bzw. Frost-Tau-Zyklen können so Schäden in Form von Rissen, Schalenbildung oder Abplatzungen am Mauerwerk entstehen (Abb. 116, Abb. 63)¹⁵³. Jene Frost-Tau-Schäden entstehen dadurch, dass das im porösen Material des Mauerwerks (Mauerstein und/oder Mörtel) befindliche Wasser bei sinkenden Temperaturen unter 0°C gefriert. Wasser hat im Eiszustand ein größeres Volumen (bis zu 9 Vol.-%) als in flüssiger Form¹⁵⁴. Bei der Kristallisation von gefrierendem Wasser wird Druck (Kristallisierungsdruck) auf das Gefüge des Mörtels und/oder Natursteins ausgeübt, was nach mehreren Frosttagen zu Substanzerlust führen kann.

Abb. 116: Raum 13, Detailfotos Frost-Tau-Schaden an Fugenmörtel.
