Erhaltungs- und Wartungsstrategien für konsolidierte, archäologische Stätten ohne Schutzdach am Beispiel der römischen Palastanlage Bruckneudorf (Burgenland)

Diplom

an der Universität für angewandte Kunst Wien
bei o. Univ.-Prof. Mag. Dr. Gabriela Krist

vorgelegt von: Alexander Walser

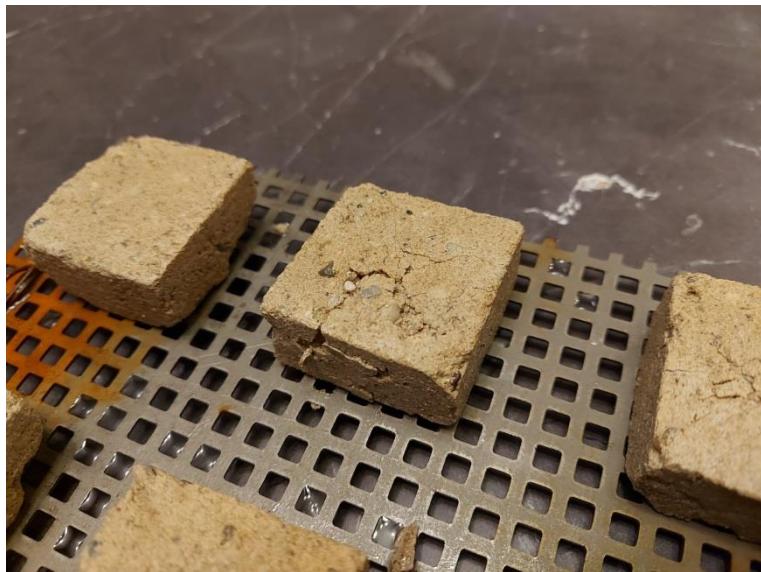
zeigten sich schon nach dem 10. Zyklus erste typische Schäden wie sternförmige Rissbildung (Abb. 121) und Schollenbildung (Abb. 122). Nach Zyklus 16 ist an allen Proben von BND-F5 bis BND-F8 ein deutlicher Materialverlust zu verzeichnen, während sich die Proben BND-F1 bis BND-F4 noch in einem überaus guten Zustand befanden (Abb. 123). Nach dem 17. Zyklus haben alle Mörtel-Testkörper von BND-F5 bis BND-F8 ihre Bindungskraft verloren. Erst nach dem 20. Zyklus sind erste Schäden an den Rezepturen BND-F1 bis BND-F4 festzustellen. Als von allen am frostbeständigsten innerhalb von 24 Zyklen erwiesen sich jene Testkörper der Rezeptur BND-F1 und BND-F4 (siehe Tabelle 4). Der „erste Platz“ geht dabei an die Rezeptur mit Romanzement (Fa. Rapido Tigre Cemento) als Bindemittel und der „zweite Platz“ an jene mit NHL 5 (Fa. Otterbein). Dies ergibt sich daraus, dass sich jene Rezeptur mit Romanzement (BND-F4) neben ihrer Beständigkeit durch ihr noch ansprechendes Erscheinungsbild trotz der nach dem 24. Zyklus festzustellenden Schäden auszeichnet. Wie bereits erwähnt, stellt die Verarbeitung von Romanzementmörteln eine gewisse Herausforderung dar und das insbesondere für Handwerker, die mit dem Material nicht vertraut sind. Dagegen sind die doch am Baumarkt gängigen NHLs als leicht verarbeitbar einzustufen, trotz der Tatsache, dass die Testkörper im Vergleich zum Romanzement bei den Frost-Tau-Tests optisch etwas schlechter abschneiden¹⁷¹. Für welche der beiden letztlich entschieden wird, hängt davon ab, ob das Erscheinungsbild einer schwierigeren Verarbeitung oder eine leichtere Verarbeitung dem Erscheinungsbild vorgezogen wird. Beide Rezepturen (BND-F1 und BND-F4) können alles in allem als relativ frost-tau-beständig angesehen werden.

Abb. 121: Sternförmige Rissbildung.

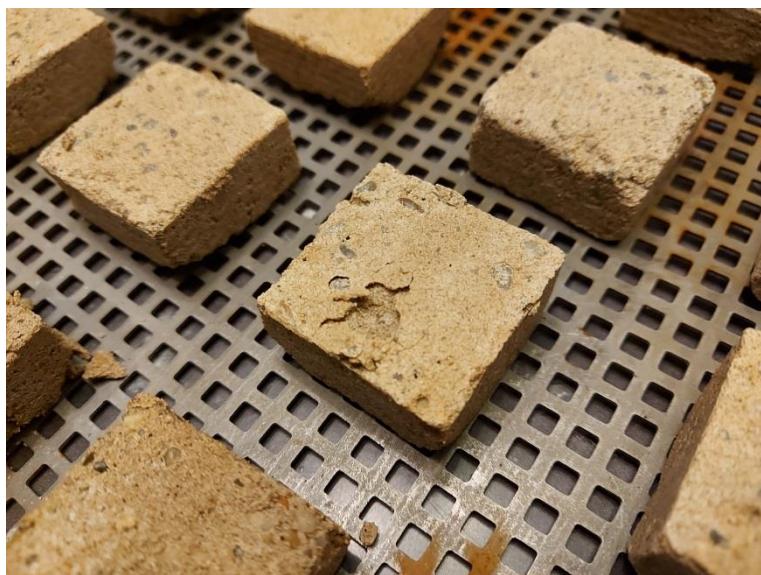
Abb. 122: Schollenbildung.

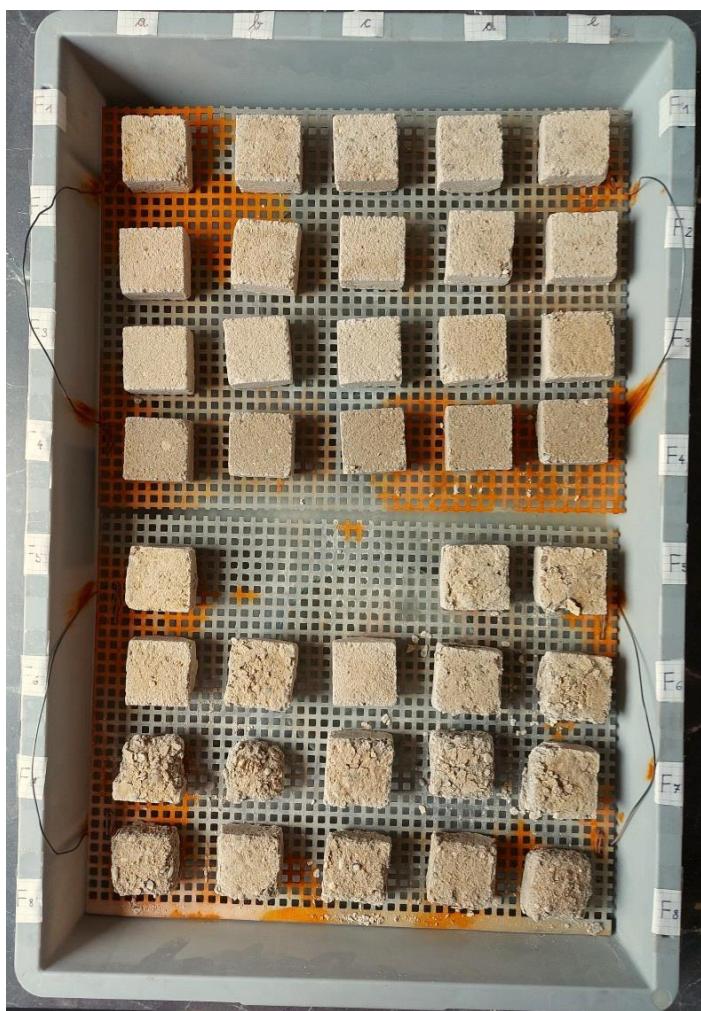
Abb. 123: Mörtel-Testkörper nach dem 16. Zyklus.

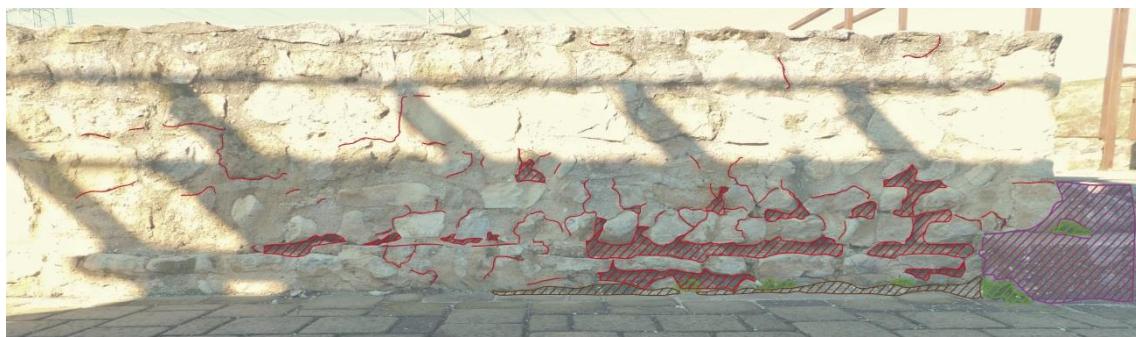
Zustandskartierung - Abschnitt der Nordmauer Raum 21, Römische Palastanlage Bruckneudorf

An dem Abschnitt der Nordmauer von Raum 21 (Abb. 124) zeigt sich deutlich, dass das Mauerwerk einer vermehrten Durchfeuchtung ausgesetzt ist. Der hinter dem Mauerwerk gelegene Raum 29 liegt vom Niveau her höher als Raum 21. Das Regenwasser, das über das Bodenpflaster von Raum 29 versickert, dringt von hinten in den Mauerabschnitt hinein. Eine möglicherweise schadhafte Drainage sorgt kaum dafür, dass das Sickerwasser vom Mauerwerk weg geleitet wird. Der dauerfeuchte Zustand führte bei Temperaturschwankungen zu Frost-Tau-Schäden, wodurch bereits jetzt schon ein Großteil der rezenten Fugen rissig geworden oder verloren gegangen ist. Selbst der unter den rezenten Fugen liegende römische Mörtel zeigt durch diese Dauerbeanspruchung einen anhand des abgelagerten Materials deutlich erkennbaren Substanzverlust. Die Ablagerungen entlang des Mauerfußes bieten zudem den Nährboden für Pflanzwachstum, das dem Mauerwerk weitere Schäden zufügt.

Abb. 124: Raum 21, Abschnitt der Nordmauer, Zustandskartierung.

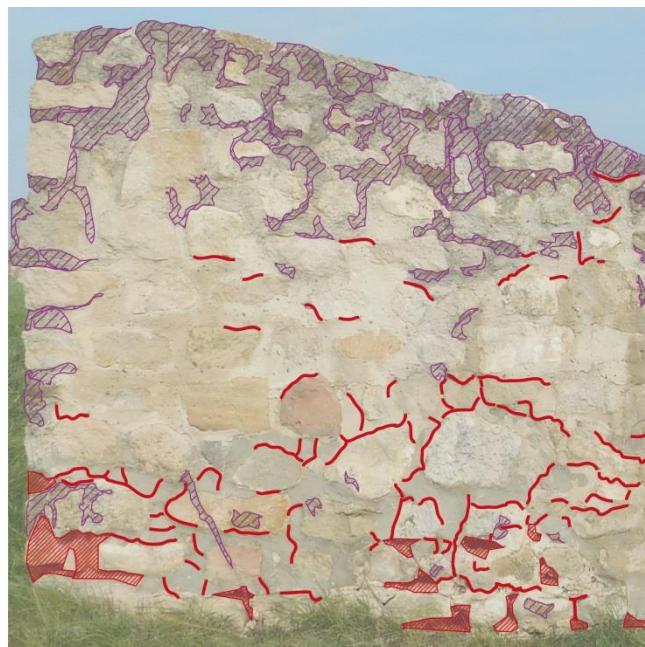
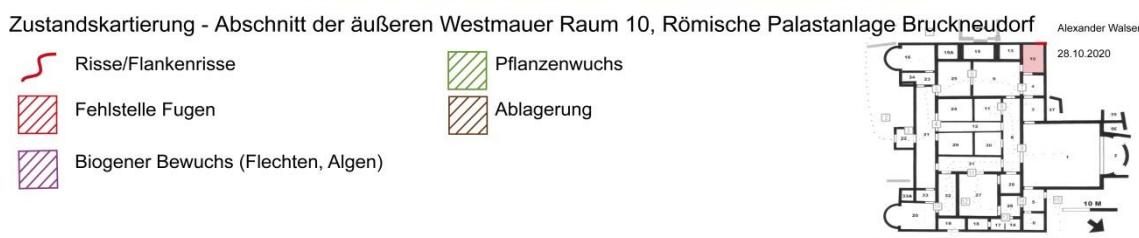
Am Abschnitt der äußeren Westmauer von Raum 10 (Abb. 125) zeigen sich im bodennahen Bereich rissige Zementfugen mit teilweisem Materialverlust und einem ausgeprägten biogenem Bewuchs im oberen Bereich der Mauer. Auch hier gehen die Schäden auf Dauerfeuchtigkeit in Kombination mit Frost-Tau-Zyklen zurück. Die Mauer ist sowohl von Regen als auch von einsickerndem Wasser über das erhöht liegende Bodenpflaster von Raum 10 betroffen, das bei sinkenden Temperaturen unter 0°C gefriert und zu Schäden an den bodennahen rezenten Fugen geführt hat.

Abb. 125: Raum 10, Abschnitt der äußeren Westmauer, Zustandskartierung.

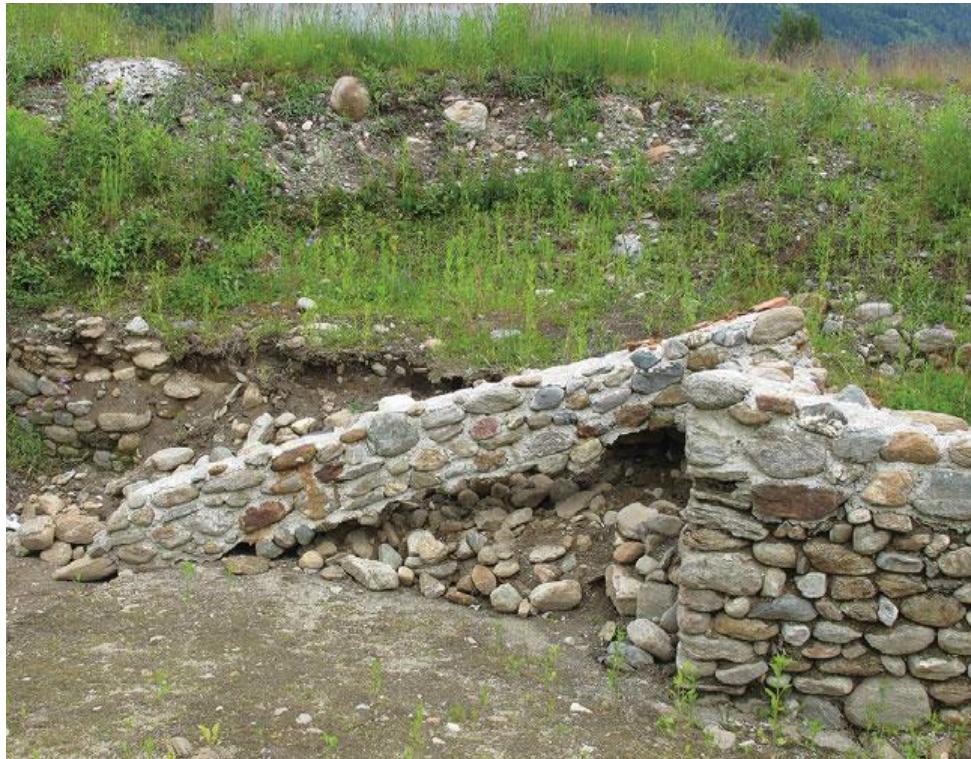
Strukturen entweder nur im geringen Maße berücksichtigen oder ganz ignorieren¹⁸⁷. Daneben zeugen die an manchen archäologischen Sätten in Österreich noch heute nachzuweisenden inadäquaten Materialien, wie zu dichte Mörtelmassen (Zement, Trasszement), davon, dass in der Vergangenheit und teilweise sogar noch heute keine fachkundigen RestauratorInnen mit der Konsolidierung der freigelegten Baustrukturen beauftragt wurden bzw. werden¹⁸⁸. Dies kann im späteren Verlauf zu teils irreversiblen Schäden und beträchtlichen Substanzverlust am „schwächeren“ bzw. weniger dichten Originalbestand führen (Abb. 138).

Abb. 138: Unter dem Gewicht der zu dichten rekonstruierten Mauerkappe (mit Trasszementmörtel) kollabierte Originalmauerwerk, Archäologischer Park Aguntum bei Lienz (Tirol).

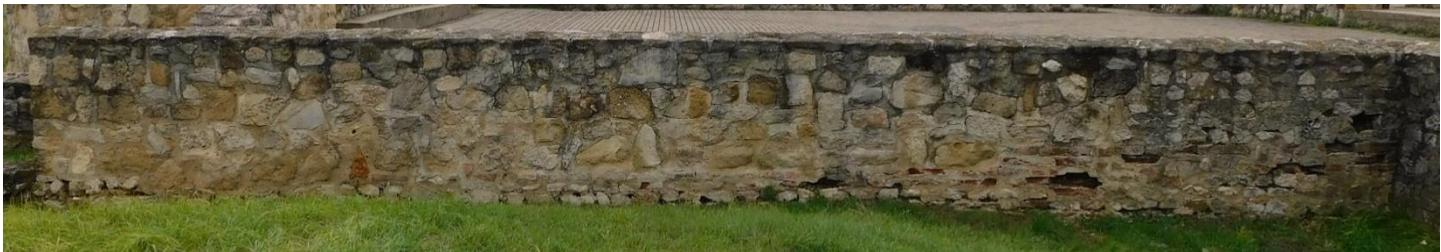
Westmauer außen

Schaden	Ausmaß	Anmerkungen
Risse/Flankenrisse	<input type="checkbox"/> Wenig <input type="checkbox"/> Mittel <input checked="" type="checkbox"/> Viel	Rechte Hälfte in Bodennähe
Bemerkung:		
Fehlstellen Fugen	<input type="checkbox"/> Wenig <input type="checkbox"/> Mittel <input checked="" type="checkbox"/> Viel	Rechte Hälfte in Bodennähe und die gesamte Bodenfuge
Bemerkung:		
Biogener Bewuchs (Flechten, Algen)	<input type="checkbox"/> Wenig <input checked="" type="checkbox"/> Mittel <input type="checkbox"/> Viel	Mauerkrone, am rechten Ende auch Vertikalfläche
Bemerkung:		
Pflanzenwuchs	<input type="checkbox"/> Wenig <input type="checkbox"/> Mittel <input type="checkbox"/> Viel	
Bemerkung:		
Schäden am Bruchstein (Naturstein)	<input type="checkbox"/> Wenig <input type="checkbox"/> Mittel <input checked="" type="checkbox"/> Viel	Rechte Hälfte in Bodennähe
Bemerkung: Viele römische Ziegel weisen Risse und Ausbrüche auf. Eine große Fehlstelle weist auf den Verlust von drei oder vier Ziegelsteinen hin.

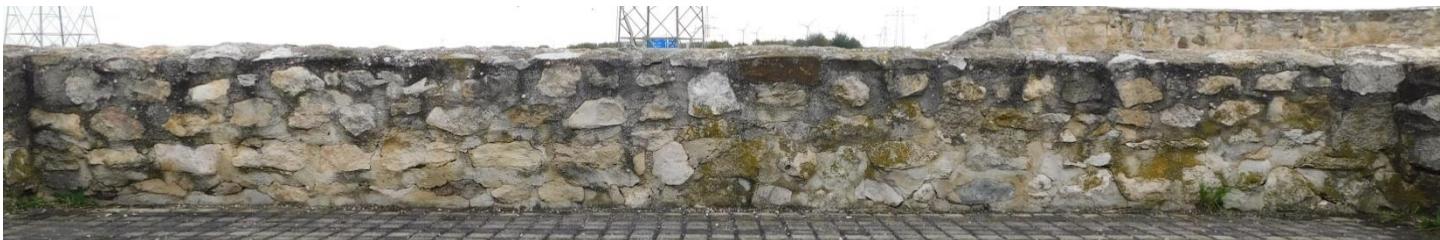
Nordmauer innen

Zustand		
Schaden	Ausmaß	Anmerkungen
Risse/Flankenrisse Fugen	<input type="checkbox"/> Wenig <input type="checkbox"/> Mittel <input checked="" type="checkbox"/> Viel	Im bodennahen Bereich
Bemerkung: Betroffen ist der graufarbige Zementmörtel aus den 1980er Jahren.		
Fehlstellen Fugen	<input type="checkbox"/> Wenig <input type="checkbox"/> Mittel <input type="checkbox"/> Viel	
Bemerkung:		
Biogene Besiedelung (Flechten, Algen)	<input type="checkbox"/> Wenig <input checked="" type="checkbox"/> Mittel <input type="checkbox"/> Viel	Auf Mauerkrone und teilweise auf Vertikalfäche
Bemerkung:		
Pflanzenbewuchs	<input type="checkbox"/> Wenig <input checked="" type="checkbox"/> Mittel <input type="checkbox"/> Viel	Stellenweise in den Fugenrissen
Bemerkung:		
Schäden am Naturstein und Ziegel	<input type="checkbox"/> Wenig <input type="checkbox"/> Mittel <input type="checkbox"/> Viel	
Bemerkung:		
Abgesunkenes Bodenpflaster	<input type="checkbox"/> Wenig <input type="checkbox"/> Mittel <input type="checkbox"/> Viel

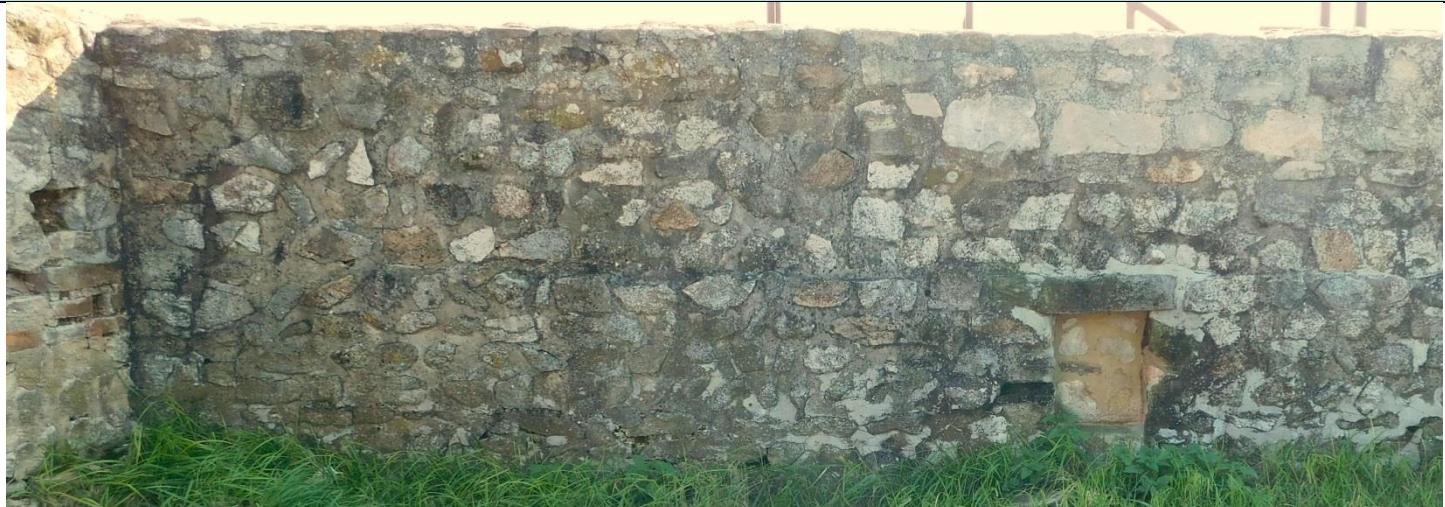
Nordmauer außen

Zustand		
Schaden	Ausmaß	Anmerkungen
Risse/Flankenrisse Fugen	<input type="checkbox"/> Wenig <input type="checkbox"/> Mittel <input checked="" type="checkbox"/> Viel	Untere Mauerhälfte
Bemerkung: Betroffen sind die Zementfugen aus den 1980er Jahren.		
Fehlstellen Fugen	<input type="checkbox"/> Wenig <input checked="" type="checkbox"/> Mittel <input type="checkbox"/> Viel	
Bemerkung: Betroffen sind die Zementfugen aus den 1980er Jahren.		
Biogene Besiedelung (Flechten, Algen)	<input type="checkbox"/> Wenig <input type="checkbox"/> Mittel <input checked="" type="checkbox"/> Viel	
Bemerkung:		
Pflanzenbewuchs	<input type="checkbox"/> Wenig <input checked="" type="checkbox"/> Mittel <input type="checkbox"/> Viel	Stellenweise in offenen Fugen
Bemerkung:		
Schäden am Naturstein und Ziegel	<input type="checkbox"/> Wenig <input type="checkbox"/> Mittel <input type="checkbox"/> Viel	
Bemerkung:		
Abgesunkenes Bodenpflaster	<input type="checkbox"/> Wenig <input type="checkbox"/> Mittel <input type="checkbox"/> Viel

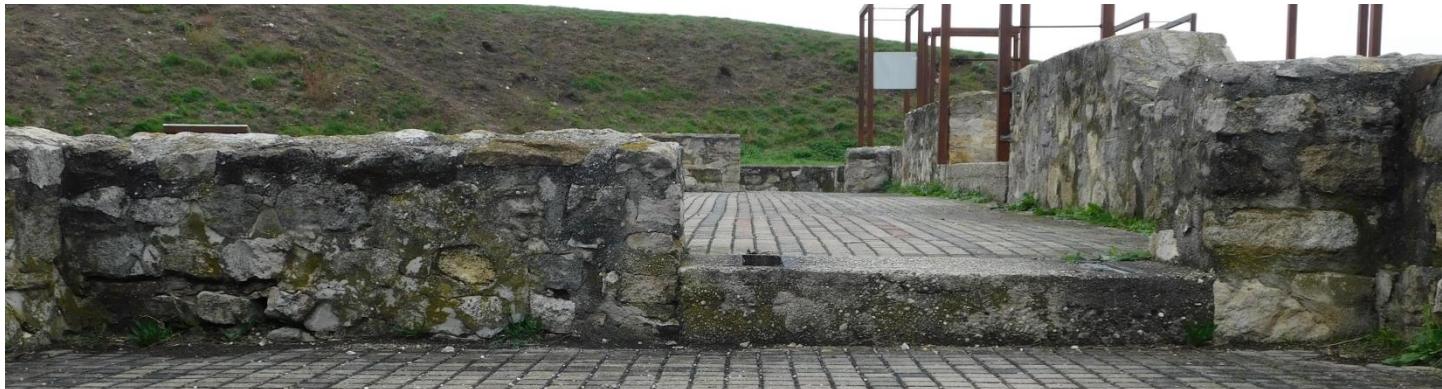
Ostmauer

Schaden	Ausmaß	Anmerkungen
Risse/Flankenrisse	<input type="checkbox"/> Wenig <input type="checkbox"/> Mittel <input checked="" type="checkbox"/> Viel	Mauerabschnitt links neben Türschwelle
Bemerkung:		
Fehlstellen Fugen	<input type="checkbox"/> Wenig <input checked="" type="checkbox"/> Mittel <input type="checkbox"/> Viel	Mauerabschnitt links neben Türschwelle
Bemerkung:		
Biogener Bewuchs (Flechten, Algen)	<input type="checkbox"/> Wenig <input type="checkbox"/> Mittel <input checked="" type="checkbox"/> Viel	
Bemerkung:		
Pflanzenwuchs	<input type="checkbox"/> Wenig <input checked="" type="checkbox"/> Mittel <input type="checkbox"/> Viel	Entlang des Mauerfußes
Bemerkung:		
Schäden am Bruchstein (Naturstein)	<input checked="" type="checkbox"/> Wenig <input type="checkbox"/> Mittel <input type="checkbox"/> Viel	Mauerabschnitt links neben Türschwelle
Bemerkung: Betroffen ist der Windener Kalkarenit.

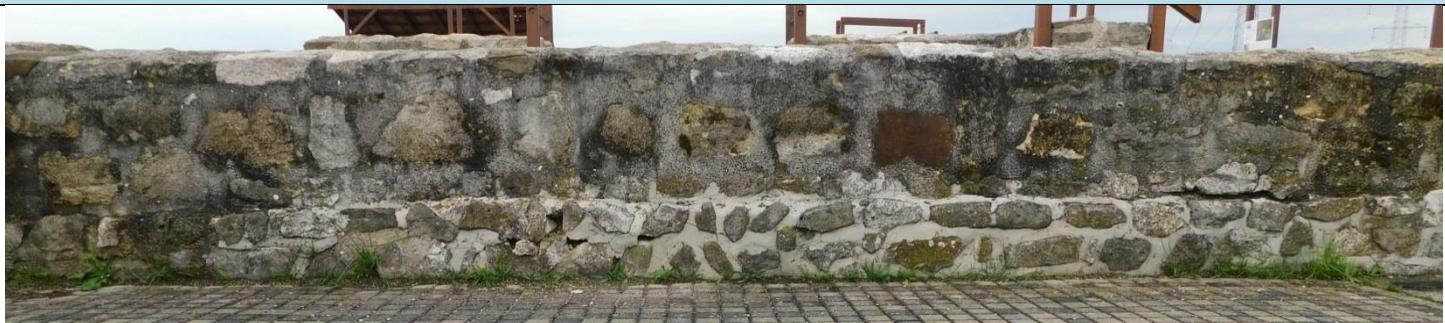
Südmauer

Schaden	Ausmaß	Anmerkungen
Risse/Flankenrisse	<input type="checkbox"/> Wenig <input type="checkbox"/> Mittel <input checked="" type="checkbox"/> Viel	Im bodennahen Bereich
Bemerkung: Betroffen sind die grauen Zementfugen aus den 1980er Jahren.		
Fehlstellen Fugen	<input type="checkbox"/> Wenig <input checked="" type="checkbox"/> Mittel <input type="checkbox"/> Viel	
Bemerkung:		
Biogener Bewuchs (Flechten, Algen)	<input type="checkbox"/> Wenig <input checked="" type="checkbox"/> Mittel <input type="checkbox"/> Viel	
Bemerkung:		
Pflanzenwuchs	<input type="checkbox"/> Wenig <input type="checkbox"/> Mittel <input checked="" type="checkbox"/> Viel	Entlang des Mauerfußes
Bemerkung:		
Schäden am Bruchstein (Naturstein)	<input type="checkbox"/> Wenig <input type="checkbox"/> Mittel <input type="checkbox"/> Viel	
Bemerkung:		
Abgesunkenes Bodenpflaster	<input type="checkbox"/> Wenig <input type="checkbox"/> Mittel <input type="checkbox"/> Viel

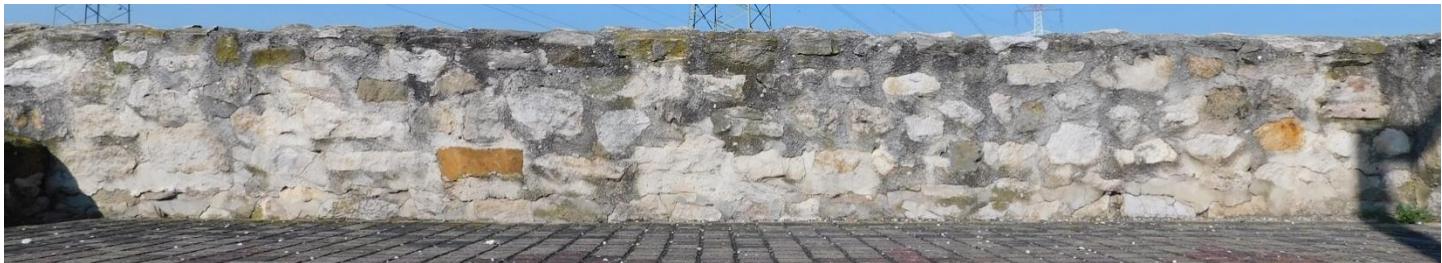
Nordmauer innen

Schaden	Ausmaß	Anmerkungen
Risse/Flankenrisse Fugen	<input type="checkbox"/> Wenig <input type="checkbox"/> Mittel <input checked="" type="checkbox"/> Viel	Im bodennahen Bereich
Bemerkung: Betroffen sind die grauen und tlw. noch hell-beigen Zementfugen aus den 1980er Jahren.		
Fehlstellen Fugen	<input type="checkbox"/> Wenig <input type="checkbox"/> Mittel <input type="checkbox"/> Viel	
Bemerkung:		
Biogene Besiedelung (Flechten, Algen)	<input type="checkbox"/> Wenig <input checked="" type="checkbox"/> Mittel <input type="checkbox"/> Viel	Auf Mauerkrone
Bemerkung:		
Pflanzenbewuchs	<input type="checkbox"/> Wenig <input type="checkbox"/> Mittel <input type="checkbox"/> Viel	
Bemerkung:		
Schäden am Naturstein und Ziegel	<input type="checkbox"/> Wenig <input type="checkbox"/> Mittel <input type="checkbox"/> Viel	
Bemerkung:		
Abgesunkenes Bodenpflaster	<input type="checkbox"/> Wenig <input type="checkbox"/> Mittel <input type="checkbox"/> Viel

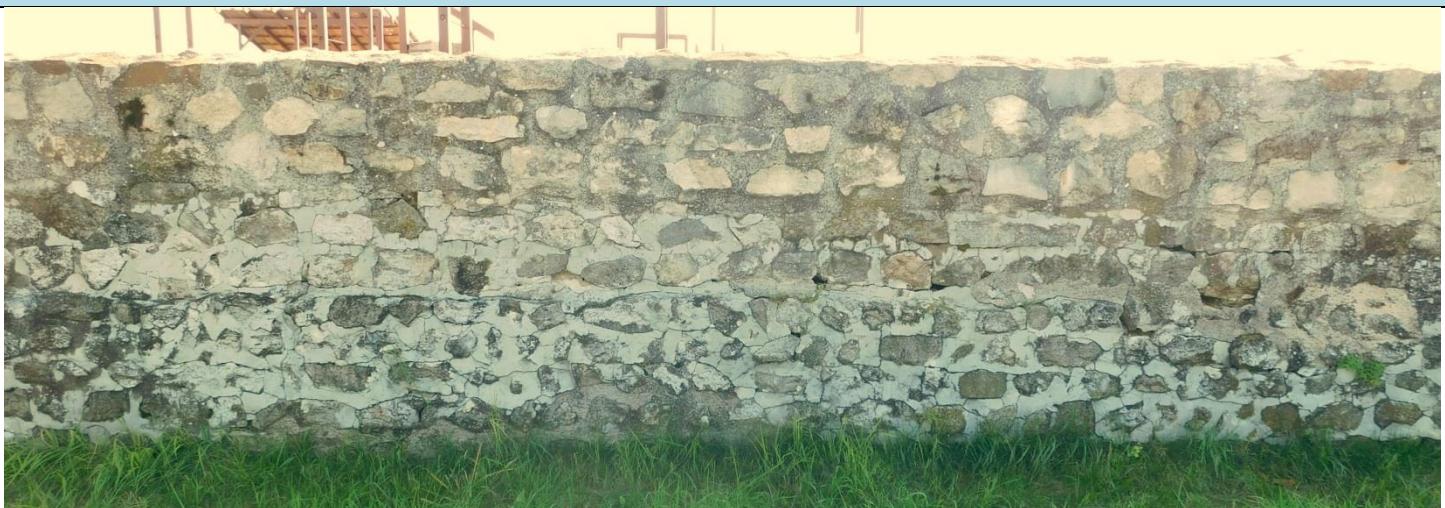
Nordmauer außen

Schaden	Ausmaß	Anmerkungen
Risse/Flankenrisse Fugen	<input type="checkbox"/> Wenig <input type="checkbox"/> Mittel <input checked="" type="checkbox"/> Viel	
Bemerkung:		
Fehlstellen Fugen	<input type="checkbox"/> Wenig <input type="checkbox"/> Mittel <input checked="" type="checkbox"/> Viel	
Bemerkung:		
Biogene Besiedelung (Flechten, Algen)	<input type="checkbox"/> Wenig <input checked="" type="checkbox"/> Mittel <input type="checkbox"/> Viel	Auf Mauerkrone.
Bemerkung:		
Pflanzenbewuchs	<input type="checkbox"/> Wenig <input checked="" type="checkbox"/> Mittel <input type="checkbox"/> Viel	Stellenweise in Fugenrisse
Bemerkung:		
Schäden am Naturstein und Ziegel	<input type="checkbox"/> Wenig <input type="checkbox"/> Mittel <input type="checkbox"/> Viel	
Bemerkung:		
Abgesunkenes Bodenpflaster	<input type="checkbox"/> Wenig <input type="checkbox"/> Mittel <input type="checkbox"/> Viel	
Bemerkung:		
Ablagerungen	<input type="checkbox"/> Wenig <input type="checkbox"/> Mittel <input type="checkbox"/> Viel

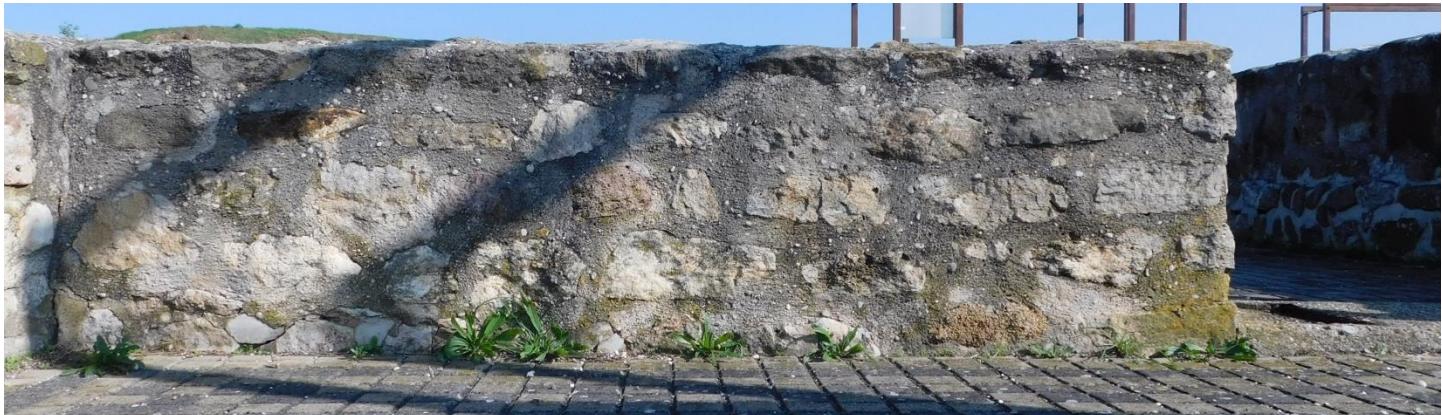
Ostmauer

Schaden	Ausmaß	Anmerkungen
Risse/Flankenrisse	<input type="checkbox"/> Wenig <input type="checkbox"/> Mittel <input checked="" type="checkbox"/> Viel	Im bodennahen Bereich
Bemerkung: Betroffen sind die graufarbigen Zementfugen aus den 1980er Jahren.		
Fehlstellen Fugen	<input type="checkbox"/> Wenig <input type="checkbox"/> Mittel <input type="checkbox"/> Viel	
Bemerkung:		
Biogener Bewuchs (Flechten, Algen)	<input type="checkbox"/> Wenig <input checked="" type="checkbox"/> Mittel <input type="checkbox"/> Viel	Auf Mauerkrone
Bemerkung:		
Pflanzenwuchs	<input type="checkbox"/> Wenig <input checked="" type="checkbox"/> Mittel <input type="checkbox"/> Viel	Entlang des Mauerfußes
Bemerkung:		
Schäden am Bruchstein (Naturstein)	<input type="checkbox"/> Wenig <input type="checkbox"/> Mittel <input type="checkbox"/> Viel	
Bemerkung:		
Abgesunkenes Bodenpflaster	<input type="checkbox"/> Wenig <input type="checkbox"/> Mittel <input type="checkbox"/> Viel

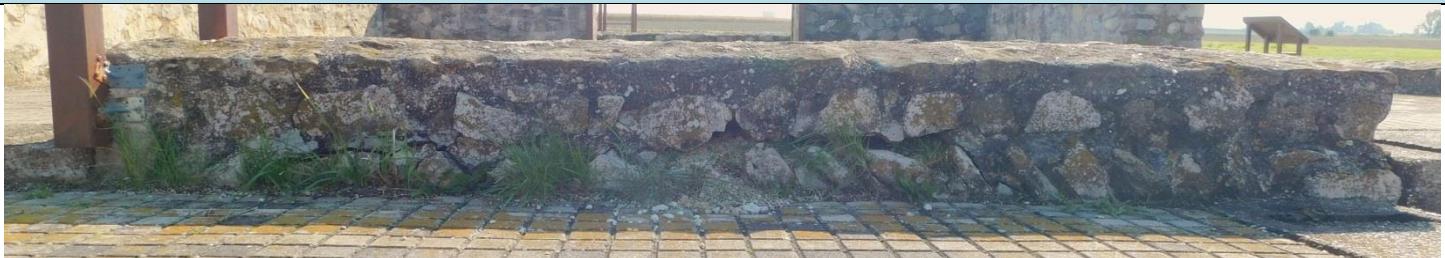
Südmauer

Zustand		
Schaden	Ausmaß	Anmerkungen
Risse/Flankenrisse	<input type="checkbox"/> Wenig <input type="checkbox"/> Mittel <input checked="" type="checkbox"/> Viel	
Bemerkung:		
Fehlstellen Fugen	<input type="checkbox"/> Wenig <input type="checkbox"/> Mittel <input checked="" type="checkbox"/> Viel	
Bemerkung:		
Biogener Bewuchs (Flechten, Algen)	<input type="checkbox"/> Wenig <input type="checkbox"/> Mittel <input checked="" type="checkbox"/> Viel	
Bemerkung:		
Pflanzenwuchs	<input type="checkbox"/> Wenig <input type="checkbox"/> Mittel <input checked="" type="checkbox"/> Viel	
Bemerkung:		
Schäden am Bruchstein (Naturstein)	<input type="checkbox"/> Wenig <input type="checkbox"/> Mittel <input type="checkbox"/> Viel	
Bemerkung:		
Abgesunkenes Bodenpflaster	<input type="checkbox"/> Wenig <input type="checkbox"/> Mittel <input type="checkbox"/> Viel	
Bemerkung:		
Ablagerungen	<input type="checkbox"/> Wenig <input type="checkbox"/> Mittel <input checked="" type="checkbox"/> Viel

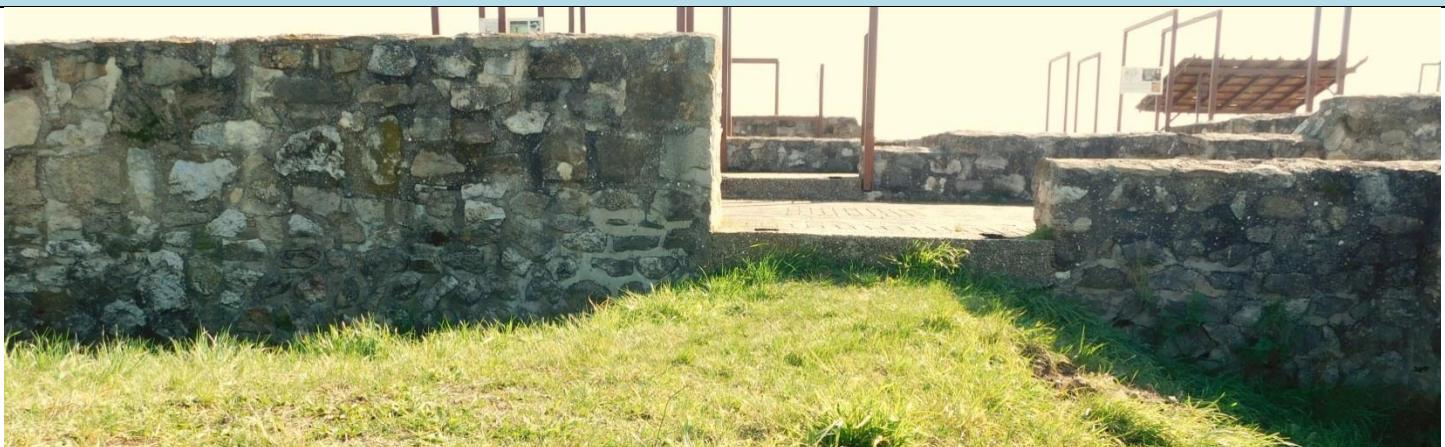
Nordmauer außen

Zustand		
Schaden	Ausmaß	Anmerkungen
Risse/Flankenrisse Fugen	<input type="checkbox"/> Wenig <input checked="" type="checkbox"/> Mittel <input type="checkbox"/> Viel	
Bemerkung:		
Fehlstellen Fugen	<input type="checkbox"/> Wenig <input checked="" type="checkbox"/> Mittel <input type="checkbox"/> Viel	
Bemerkung:		
Biogene Besiedelung (Flechten, Algen)	<input type="checkbox"/> Wenig <input type="checkbox"/> Mittel <input checked="" type="checkbox"/> Viel	
Bemerkung:		
Pflanzenbewuchs	<input type="checkbox"/> Wenig <input checked="" type="checkbox"/> Mittel <input type="checkbox"/> Viel	In Fugenrissen
Bemerkung:		
Schäden am Naturstein und Ziegel	<input type="checkbox"/> Wenig <input type="checkbox"/> Mittel <input type="checkbox"/> Viel	
Bemerkung:		
Abgesunkenes Bodenpflaster	<input type="checkbox"/> Wenig <input type="checkbox"/> Mittel <input type="checkbox"/> Viel	
Bemerkung:		
Ablagerungen	<input type="checkbox"/> Wenig <input type="checkbox"/> Mittel <input type="checkbox"/> Viel

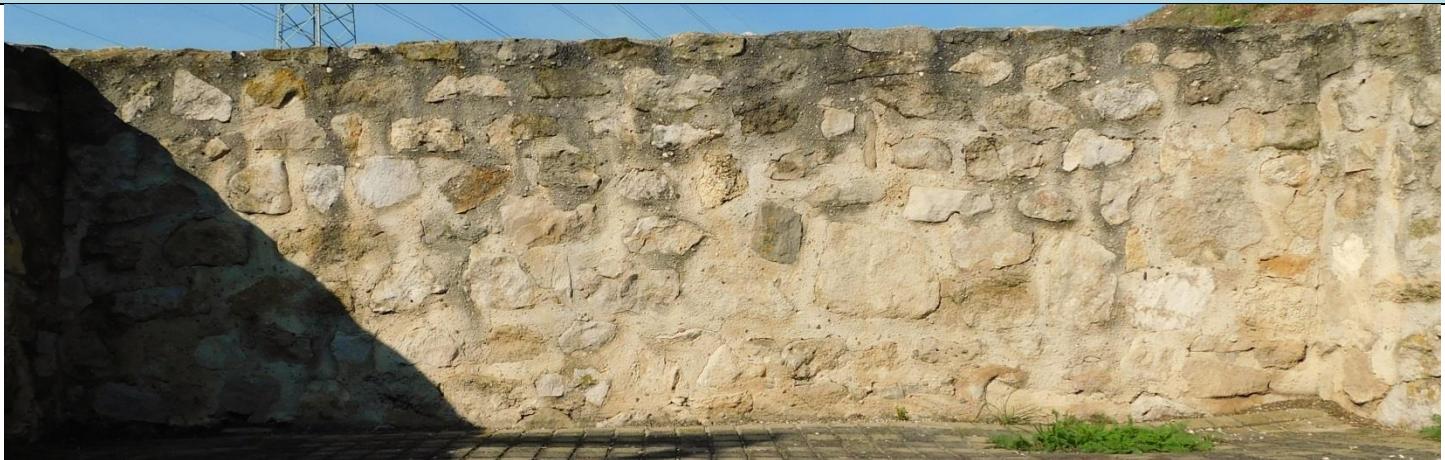
Nordmauer innen

Schaden	Ausmaß	Anmerkungen
Risse/Flankenrisse Fugen	<input type="checkbox"/> Wenig <input type="checkbox"/> Mittel <input type="checkbox"/> Viel	
Bemerkung:		
Fehlstellen Fugen	<input type="checkbox"/> Wenig <input type="checkbox"/> Mittel <input type="checkbox"/> Viel	
Bemerkung:		
Biogene Besiedelung (Flechten, Algen)	<input type="checkbox"/> Wenig <input checked="" type="checkbox"/> Mittel <input type="checkbox"/> Viel	Auf Mauerkrone
Bemerkung:		
Pflanzenbewuchs	<input type="checkbox"/> Wenig <input checked="" type="checkbox"/> Mittel <input type="checkbox"/> Viel	Im Bereich des abgesunkenen Bodenpflasters
Bemerkung: In dem Bereich sammelt sich das Regenwasser und versickert nur sehr langsam, was im Frühjahr und Sommer zu Pflanzenwachstum geführt hat.		
Schäden am Naturstein und Ziegel	<input type="checkbox"/> Wenig <input type="checkbox"/> Mittel <input type="checkbox"/> Viel	
Bemerkung:		
Abgesunkenes Bodenpflaster	<input type="checkbox"/> Wenig <input type="checkbox"/> Mittel <input checked="" type="checkbox"/> Viel	Vor rechtem Ende der Mauer

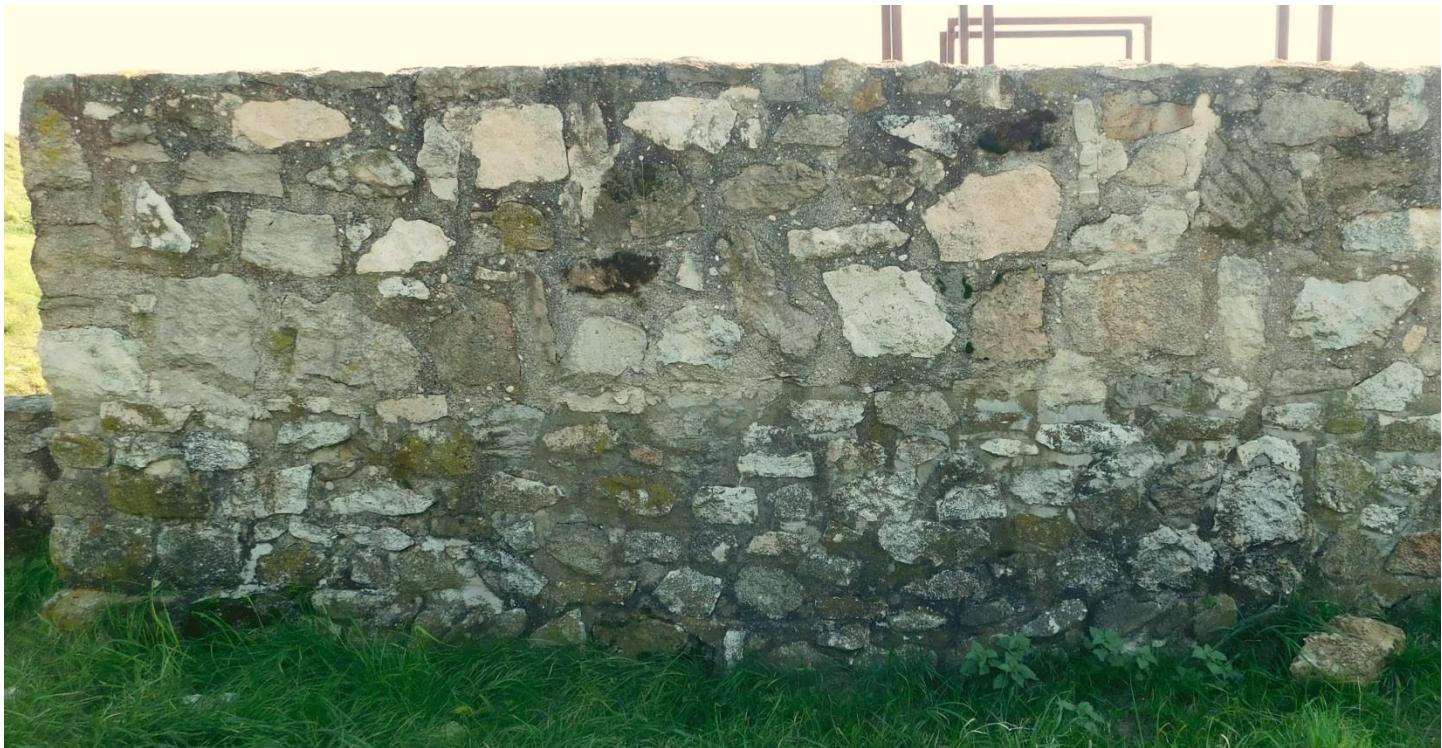
Nordmauer außen

Zustand		
Schaden	Ausmaß	Anmerkungen
Risse/Flankenrisse Fugen	<input type="checkbox"/> Wenig <input checked="" type="checkbox"/> Mittel <input type="checkbox"/> Viel	Untere Mauerhälfte
Bemerkung: Betroffen sind die 1980er Jahre Zementfugen		
Fehlstellen Fugen	<input type="checkbox"/> Wenig <input type="checkbox"/> Mittel <input type="checkbox"/> Viel	
Bemerkung:		
Biogene Besiedelung (Flechten, Algen)	<input type="checkbox"/> Wenig <input type="checkbox"/> Mittel <input checked="" type="checkbox"/> Viel	Auf Mauerkrone und untere Mauerhälfte
Bemerkung:		
Pflanzenbewuchs	<input type="checkbox"/> Wenig <input checked="" type="checkbox"/> Mittel <input type="checkbox"/> Viel	Teilweiser Moosbewuchs in den rissigen Fugen
Bemerkung:		
Schäden am Naturstein und Ziegel	<input type="checkbox"/> Wenig <input type="checkbox"/> Mittel

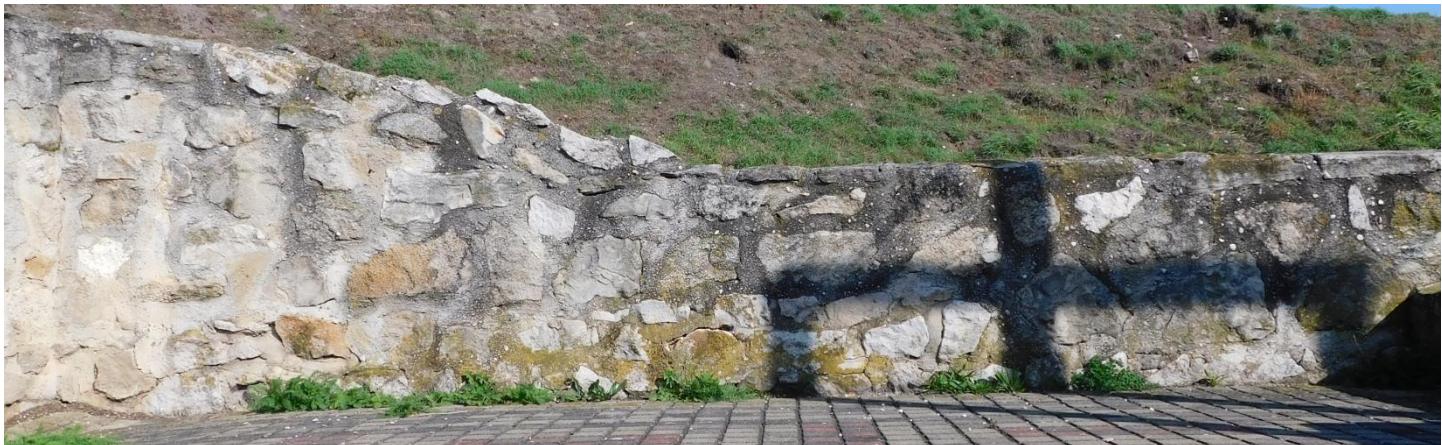
Ostmauer innen

Zustand		
Schaden	Ausmaß	Anmerkungen
Risse/Flankenrisse	<input checked="" type="checkbox"/> Wenig <input type="checkbox"/> Mittel <input type="checkbox"/> Viel	Mitte, im bodennahen Bereich
Bemerkung:		
Fehlstellen Fugen	<input type="checkbox"/> Wenig <input type="checkbox"/> Mittel <input type="checkbox"/> Viel	
Bemerkung:		
Biogener Bewuchs (Flechten, Algen)	<input type="checkbox"/> Wenig <input checked="" type="checkbox"/> Mittel <input type="checkbox"/> Viel	Auf Mauerkrone und tlw. im bodennahen Bereich
Bemerkung:		
Pflanzenwuchs	<input type="checkbox"/> Wenig <input type="checkbox"/> Mittel <input checked="" type="checkbox"/> Viel	Entlang des Mauerfußes
Bemerkung:

Schäden am Bruchstein (Naturstein)	<input type="checkbox"/> Wenig <input checked="" type="checkbox"/> Mittel <input type="checkbox"/> Viel	Auf Mauerkrone, Mitte links
Bemerkung: Ein Bruchstein der Mauerkrone ist verloren gegangen. Vermutlich ist der Verlust anthropogen bedingt.		
Abgesunkenes Bodenpflaster	<input type="checkbox"/> Wenig <input type="checkbox"/> Mittel <input type="checkbox"/> Viel	
Bemerkung:		
Ablagerungen	<input type="checkbox"/> Wenig <input type="checkbox"/> Mittel <input type="checkbox"/> Viel	
Bemerkung:

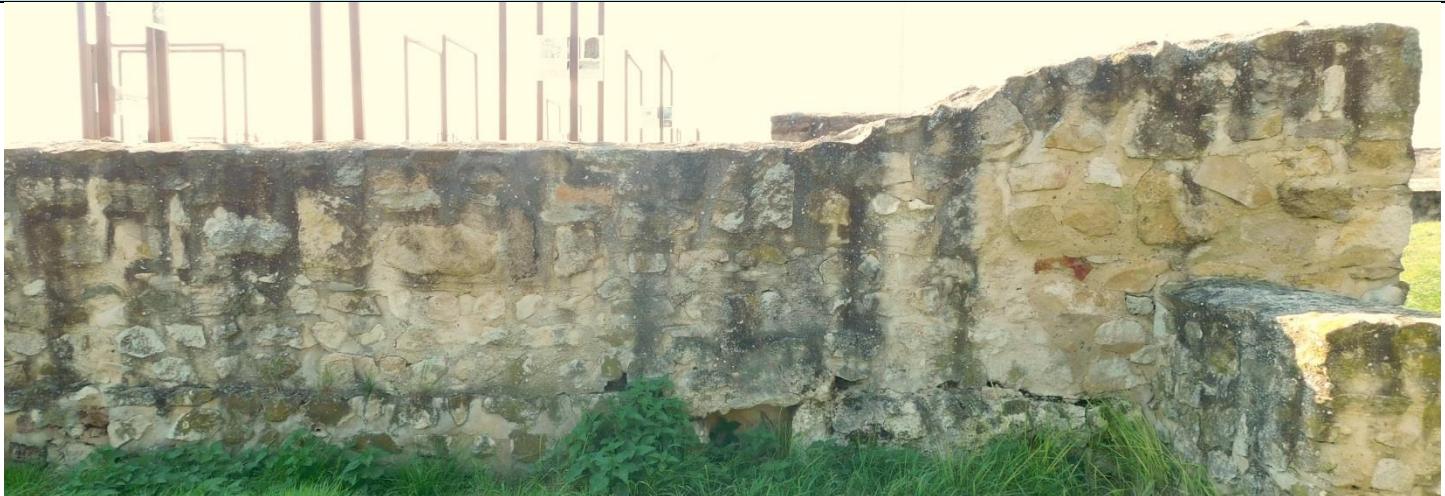
Ostmauer außen

Zustand		
Schaden	Ausmaß	Anmerkungen
Risse/Flankenrisse	<input type="checkbox"/> Wenig <input checked="" type="checkbox"/> Mittel <input type="checkbox"/> Viel	Im bodennahen Bereich
Bemerkung: Betroffen ist der 1980er Jahre Zementmörtel.		
Fehlstellen Fugen	<input type="checkbox"/> Wenig <input checked="" type="checkbox"/> Mittel <input type="checkbox"/> Viel	Im bodennahen Bereich links und rechts der Feuerstelle
Bemerkung:		
Biogener Bewuchs (Flechten, Algen)	<input type="checkbox"/> Wenig <input type="checkbox"/> Mittel <input checked="" type="checkbox"/> Viel	Auf Mauerkrone und Vertikalfächern, stellenweise auch in den offenen Fugen
Bemerkung:		
Pflanzenwuchs	<input type="checkbox"/> Wenig <input checked="" type="checkbox"/> Mittel	Stellenweise in rissigen Fugen

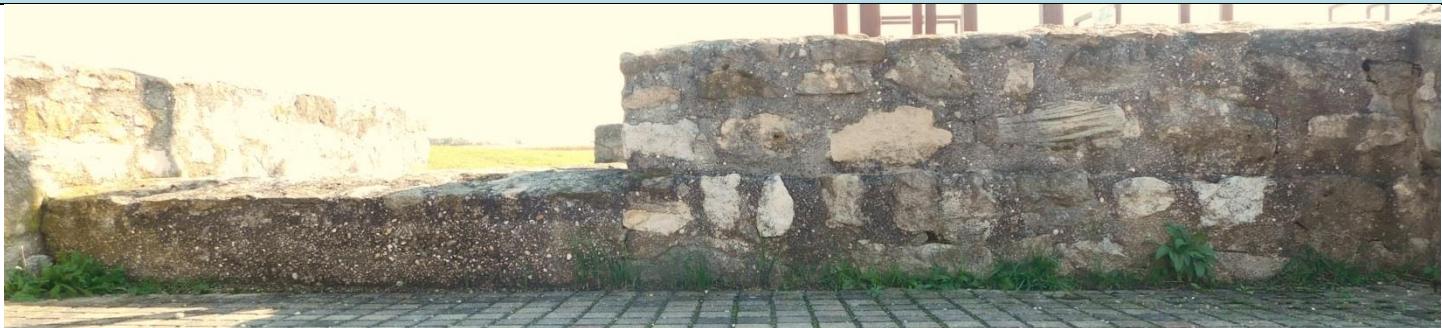
Südmauer

Zustand		
Schaden	Ausmaß	Anmerkungen
Risse/Flankenrisse	<input type="checkbox"/> Wenig <input type="checkbox"/> Mittel <input type="checkbox"/> Viel	
Bemerkung:		
Fehlstellen Fugen	<input checked="" type="checkbox"/> Wenig <input type="checkbox"/> Mittel <input type="checkbox"/> Viel	Mitte rechts im bodennahen Bereich
Bemerkung:		
Biogener Bewuchs (Flechten, Algen)	<input type="checkbox"/> Wenig <input checked="" type="checkbox"/> Mittel <input type="checkbox"/> Viel	Auf Mauerkrone
Bemerkung:		
Pflanzenwuchs	<input type="checkbox"/> Wenig <input type="checkbox"/> Mittel <input checked="" type="checkbox"/> Viel	Entlang des Mauerfußes
Bemerkung:

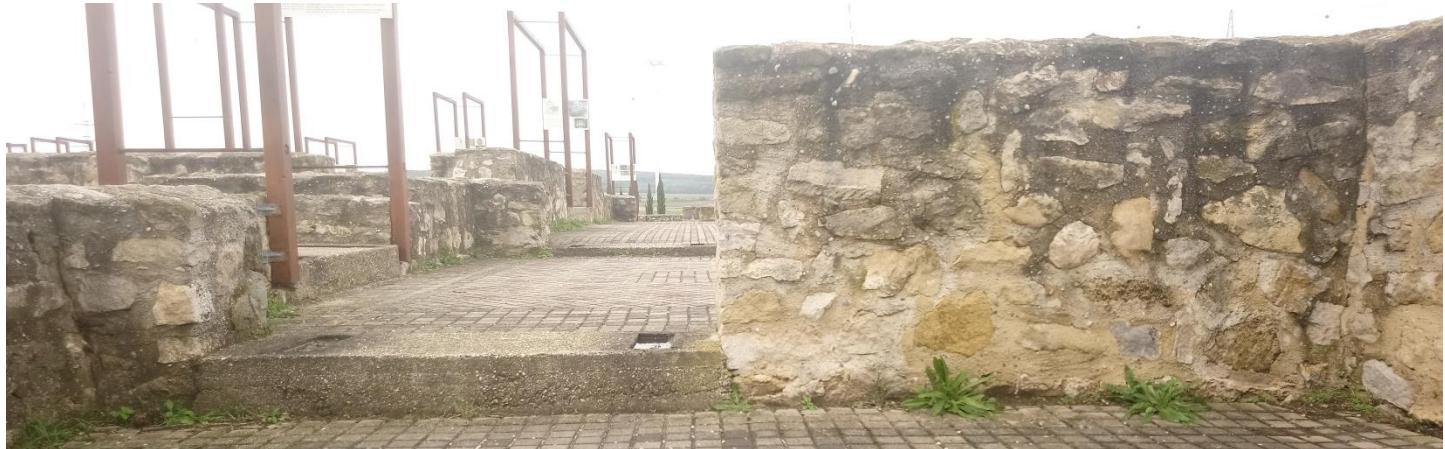
Westmauer

Zustand		
Schaden	Ausmaß	Anmerkungen
Risse/Flankenrisse	<input type="checkbox"/> Wenig <input type="checkbox"/> Mittel <input type="checkbox"/> Viel	
Bemerkung:		
Fehlstellen Fugen	<input type="checkbox"/> Wenig <input type="checkbox"/> Mittel <input type="checkbox"/> Viel	
Bemerkung:		
Biogener Bewuchs (Flechten, Algen)	<input type="checkbox"/> Wenig <input checked="" type="checkbox"/> Mittel <input type="checkbox"/> Viel	Auf Mauerkrone und in Ecke zur inneren Nordmauer
Bemerkung:

Pflanzenwuchs	<input type="checkbox"/> Wenig <input checked="" type="checkbox"/> Mittel <input type="checkbox"/> Viel	Entlang des Mauerfußes
Bemerkung:		
Schäden am Bruchstein (Naturstein)	<input type="checkbox"/> Wenig <input type="checkbox"/> Mittel <input type="checkbox"/> Viel	
Bemerkung:		
Abgesunkenes Bodenpflaster	<input type="checkbox"/> Wenig <input type="checkbox"/> Mittel <input type="checkbox"/> Viel	
Bemerkung:		
Ablagerungen	<input type="checkbox"/> Wenig <input type="checkbox"/> Mittel <input type="checkbox"/> Viel

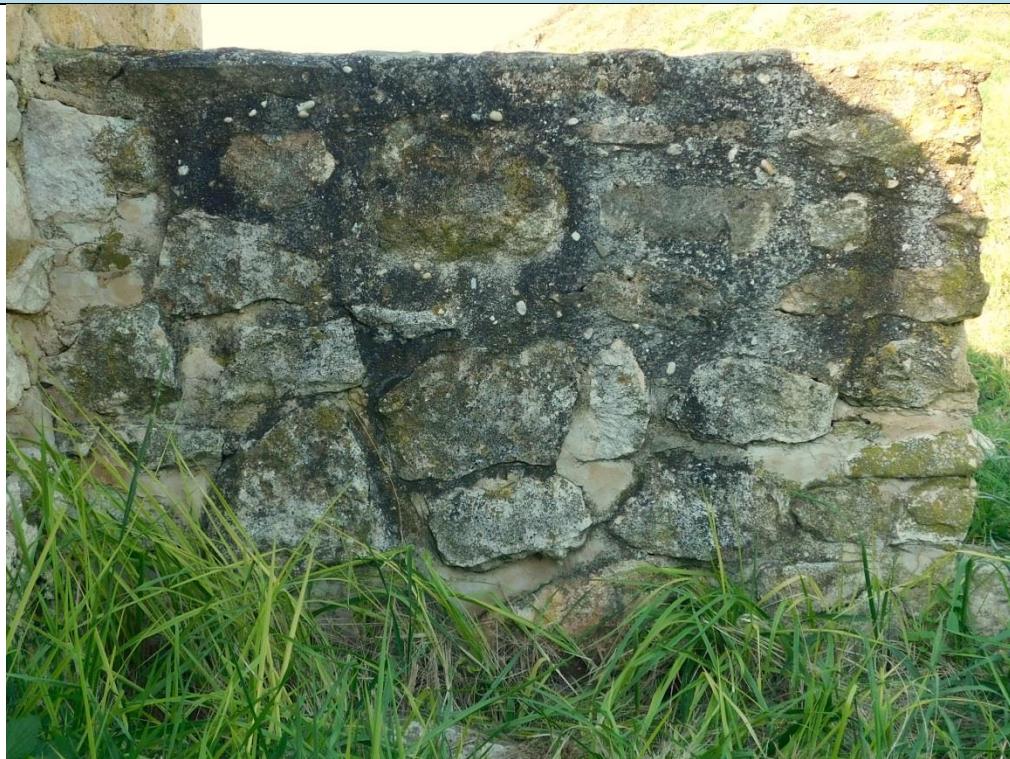
Nordmauer innen

Schaden	Ausmaß	Anmerkungen
Risse/Flankenrisse Fugen	<input checked="" type="checkbox"/> Wenig <input type="checkbox"/> Mittel <input type="checkbox"/> Viel	
Bemerkung:		
Fehlstellen Fugen	<input type="checkbox"/> Wenig <input type="checkbox"/> Mittel <input type="checkbox"/> Viel	
Bemerkung:		
Biogene Besiedelung (Flechten, Algen)	<input type="checkbox"/> Wenig <input type="checkbox"/> Mittel <input checked="" type="checkbox"/> Viel	Auf Mauerkrone und Vertikalfäche
Bemerkung:		
Pflanzenbewuchs	<input type="checkbox"/> Wenig <input type="checkbox"/> Mittel <input type="checkbox"/> Viel	
Bemerkung:		
Schäden am Naturstein und Ziegel	<input type="checkbox"/> Wenig <input type="checkbox"/> Mittel <input type="checkbox"/> Viel	
Bemerkung:		
Abgesunkenes Bodenpflaster	<input type="checkbox"/> Wenig

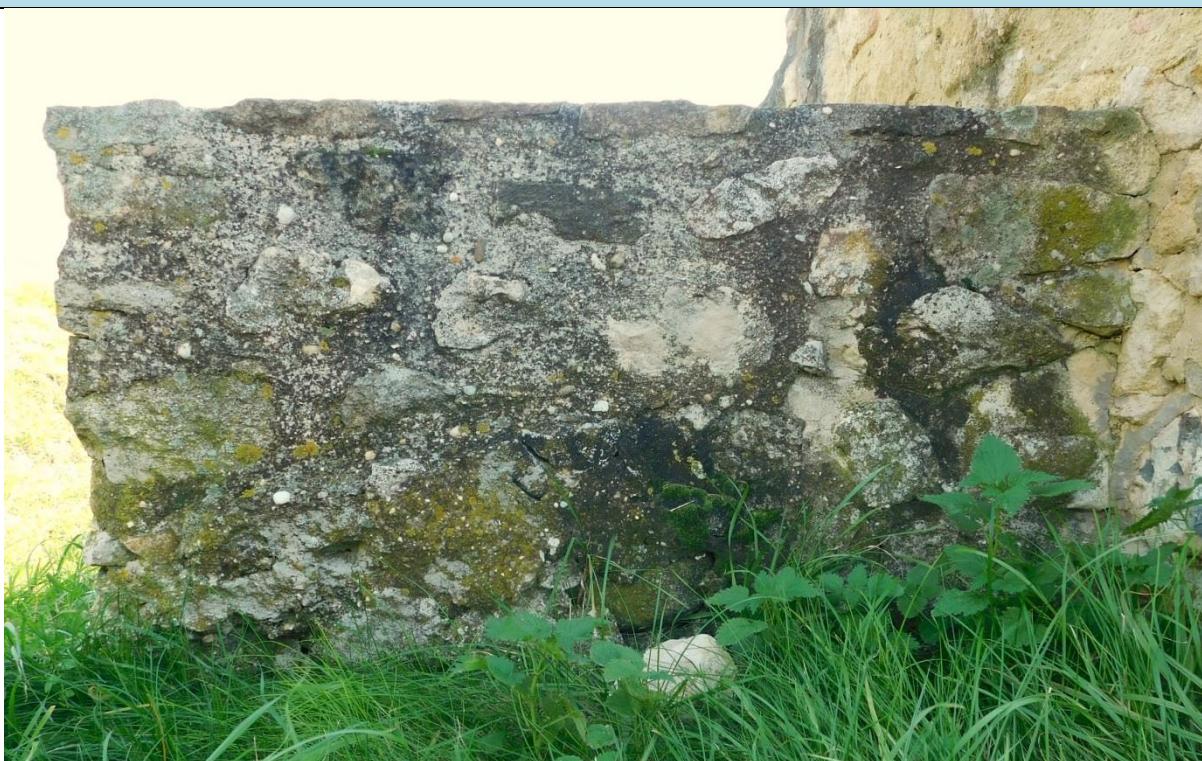
Nordmauer außen

Zustand		
Schaden	Ausmaß	Anmerkungen
Risse/Flankenrisse Fugen	<input checked="" type="checkbox"/> Wenig <input type="checkbox"/> Mittel <input type="checkbox"/> Viel	
Bemerkung:		
Fehlstellen Fugen	<input type="checkbox"/> Wenig <input type="checkbox"/> Mittel <input type="checkbox"/> Viel	
Bemerkung:		
Biogene Besiedelung (Flechten, Algen)	<input type="checkbox"/> Wenig <input type="checkbox"/> Mittel <input checked="" type="checkbox"/> Viel	
Bemerkung:		
Pflanzenbewuchs	<input type="checkbox"/> Wenig

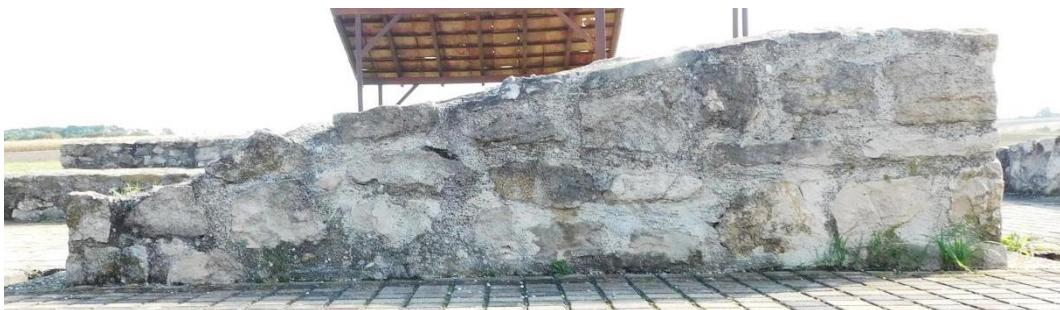
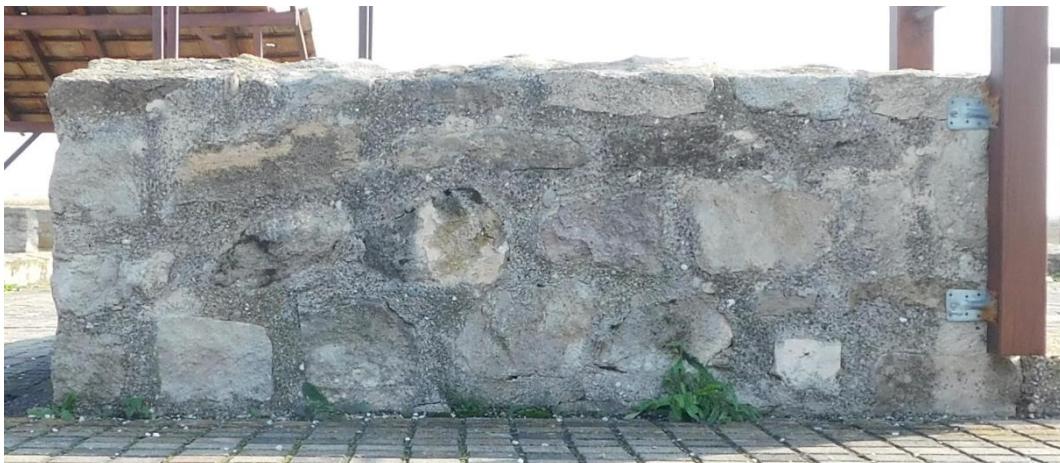
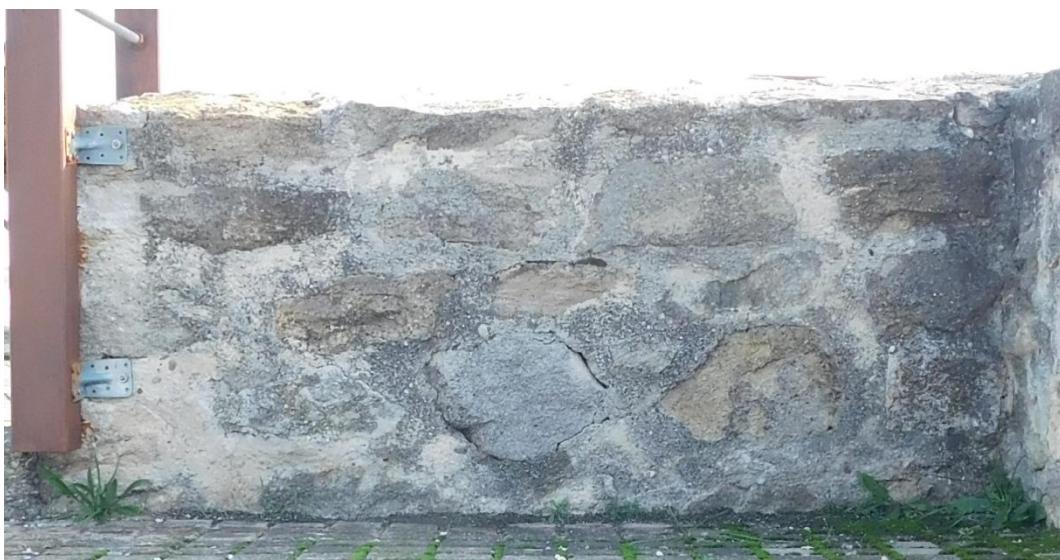
Ostmauer

Zustand		
Schaden	Ausmaß	Anmerkungen
Risse/Flankenrisse	<input checked="" type="checkbox"/> Wenig <input type="checkbox"/> Mittel <input type="checkbox"/> Viel	Auf Mauerkrone des rechten Mauerendes
Bemerkung:		
Fehlstellen Fugen	<input type="checkbox"/> Wenig <input type="checkbox"/> Mittel <input type="checkbox"/> Viel	
Bemerkung:		
Biogener Bewuchs (Flechten, Algen)	<input type="checkbox"/> Wenig <input checked="" type="checkbox"/> Mittel <input type="checkbox"/> Viel	Auf Mauerkronen und besonders auf niedrigem linken Mauerende
Bemerkung:		
Pflanzenwuchs	<input type="checkbox"/> Wenig <input checked="" type="checkbox"/> Mittel <input type="checkbox"/> Viel	Entlang des Mauerfußes
Bemerkung:		
Schäden am Bruchstein (Naturstein)	<input type="checkbox"/> Wenig <input type="checkbox"/> Mittel <input type="checkbox"/> Viel	
Bemerkung:		
Abgesunkenes Bodenpflaster	<input type="checkbox"/> Wenig <input type="checkbox"/> Mittel <input type="checkbox"/> Viel
