Erhaltungs- und Wartungsstrategien für konsolidierte, archäologische Stätten ohne Schutzdach am Beispiel der römischen Palastanlage Bruckneudorf (Burgenland)

Diplom

an der Universität für angewandte Kunst Wien
bei o. Univ.-Prof. Mag. Dr. Gabriela Krist

vorgelegt von: Alexander Walser

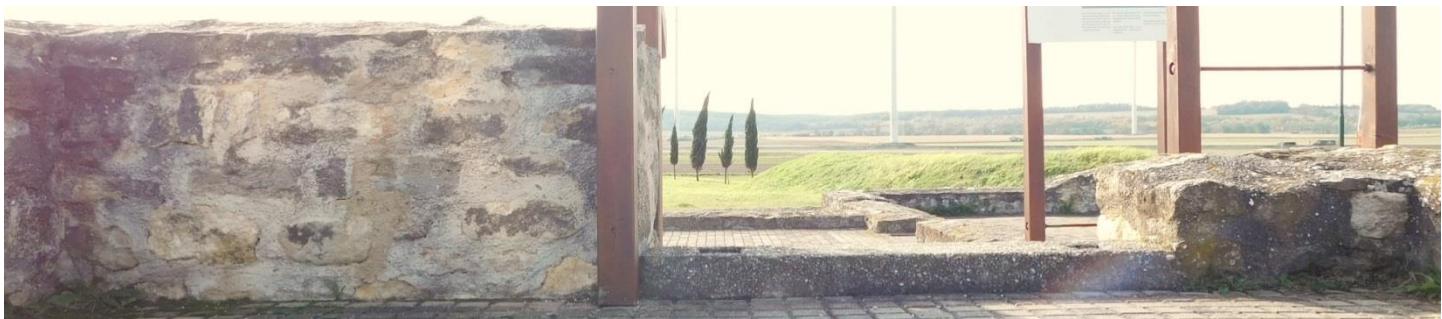
Westmauer

Schaden	Ausmaß	Anmerkungen
Risse/Flankenrisse	<input checked="" type="checkbox"/> Wenig <input type="checkbox"/> Mittel <input type="checkbox"/> Viel	An Ecke zur Südmauer
Bemerkung:		
Fehlstellen Fugen	<input type="checkbox"/> Wenig <input type="checkbox"/> Mittel <input type="checkbox"/> Viel	
Bemerkung:		
Biogener Bewuchs (Flechten, Algen)	<input type="checkbox"/> Wenig <input type="checkbox"/> Mittel <input type="checkbox"/> Viel	
Bemerkung:		
Pflanzenwuchs	<input type="checkbox"/> Wenig <input checked="" type="checkbox"/> Mittel <input type="checkbox"/> Viel	In beiden Mauerecken
Bemerkung:		
Schäden am Bruchstein (Naturstein)	<input type="checkbox"/> Wenig <input type="checkbox"/> Mittel <input type="checkbox"/> Viel	
Bemerkung:		
Abgesunkenes Bodenpflaster	<input type="checkbox"/> Wenig <input type="checkbox"/> Mittel <input type="checkbox"/> Viel	
Bemerkung:		
Ablagerungen	<input type="checkbox"/> Wenig <input type="checkbox"/> Mittel <input type="checkbox"/> Viel

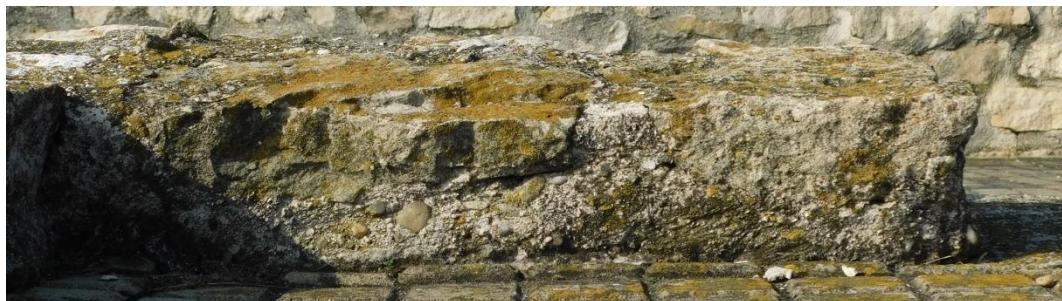
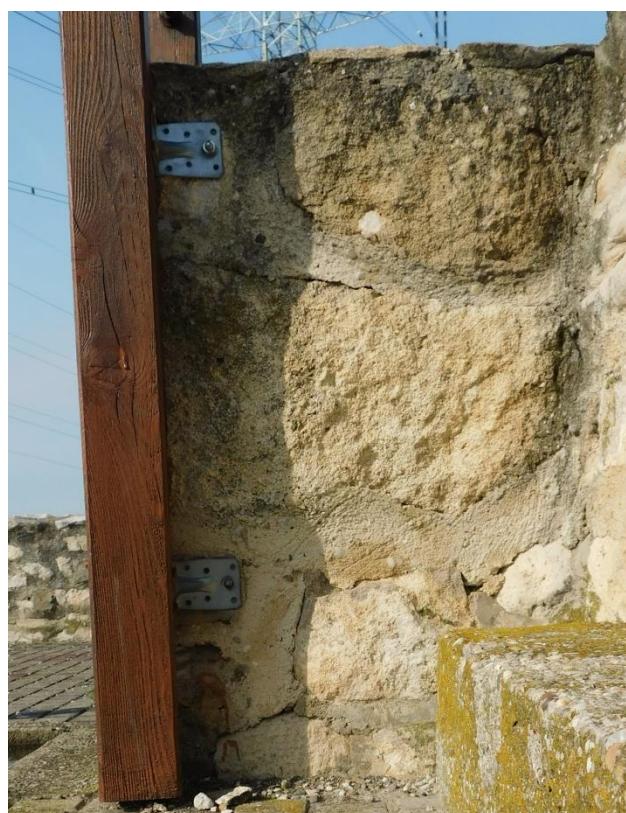
Zustand		
Schaden	Ausmaß	Anmerkungen
Risse/Flankenrisse Fugen	<input checked="" type="checkbox"/> Wenig <input type="checkbox"/> Mittel <input type="checkbox"/> Viel	Mittelteil Bemerkung: Im Mittelteil der Nordmauer ist jener graue Zementmörtel aus den 1980er Jahren vorhanden.
Fehlstellen Fugen	<input type="checkbox"/> Wenig <input type="checkbox"/> Mittel <input type="checkbox"/> Viel	
Bemerkung:		
Biogene Besiedelung (Flechten, Algen)	<input type="checkbox"/> Wenig <input checked="" type="checkbox"/> Mittel <input type="checkbox"/> Viel	Auf Mauerkronen
Bemerkung:		
Pflanzenbewuchs	<input type="checkbox"/> Wenig <input type="checkbox"/> Mittel <input type="checkbox"/> Viel	
Bemerkung:		
Schäden am Naturstein und Ziegel	<input type="checkbox"/> Wenig <input type="checkbox"/> Mittel <input type="checkbox"/> Viel	
Bemerkung:		
Abgesunkenes Bodenpflaster	<input type="checkbox"/> Wenig <input type="checkbox"/> Mittel <input type="checkbox"/> Viel

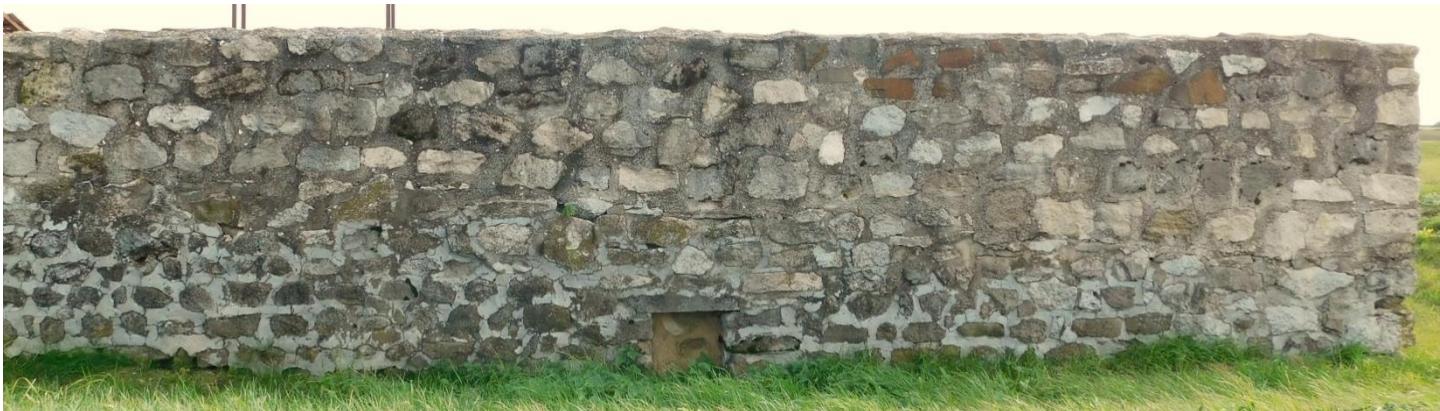
Nordmauer außen

Zustand		
Schaden	Ausmaß	Anmerkungen
Risse/Flankenrisse Fugen	<input type="checkbox"/> Wenig <input type="checkbox"/> Mittel <input checked="" type="checkbox"/> Viel	Gesamte untere Mauerhälfte
Bemerkung: Die untere Mauerhälfte ist bis knapp vor dem linken Mauerende mit dem grauen Zementmörtel aus den 1980er Jahren versehen. Viele Fugen liegen nur noch locker vor.		
Fehlstellen Fugen	<input type="checkbox"/> Wenig <input checked="" type="checkbox"/> Mittel <input type="checkbox"/> Viel	Gesamte untere Mauerhälfte
Bemerkung: Nur an den Zementfugen.		
Biogene Besiedelung (Flechten, Algen)	<input type="checkbox"/> Wenig <input checked="" type="checkbox"/> Mittel <input type="checkbox"/> Viel	Auf Mauerkrone und tlw. in den offenen Fugen
Bemerkung:		
Pflanzenbewuchs	<input type="checkbox"/> Wenig <input checked="" type="checkbox"/> Mittel <input type="checkbox"/> Viel	Teilweise in den Rissen der Zementfugen, stellenweises Mooswachstum an den Trasszementfugen der Aufmauerung

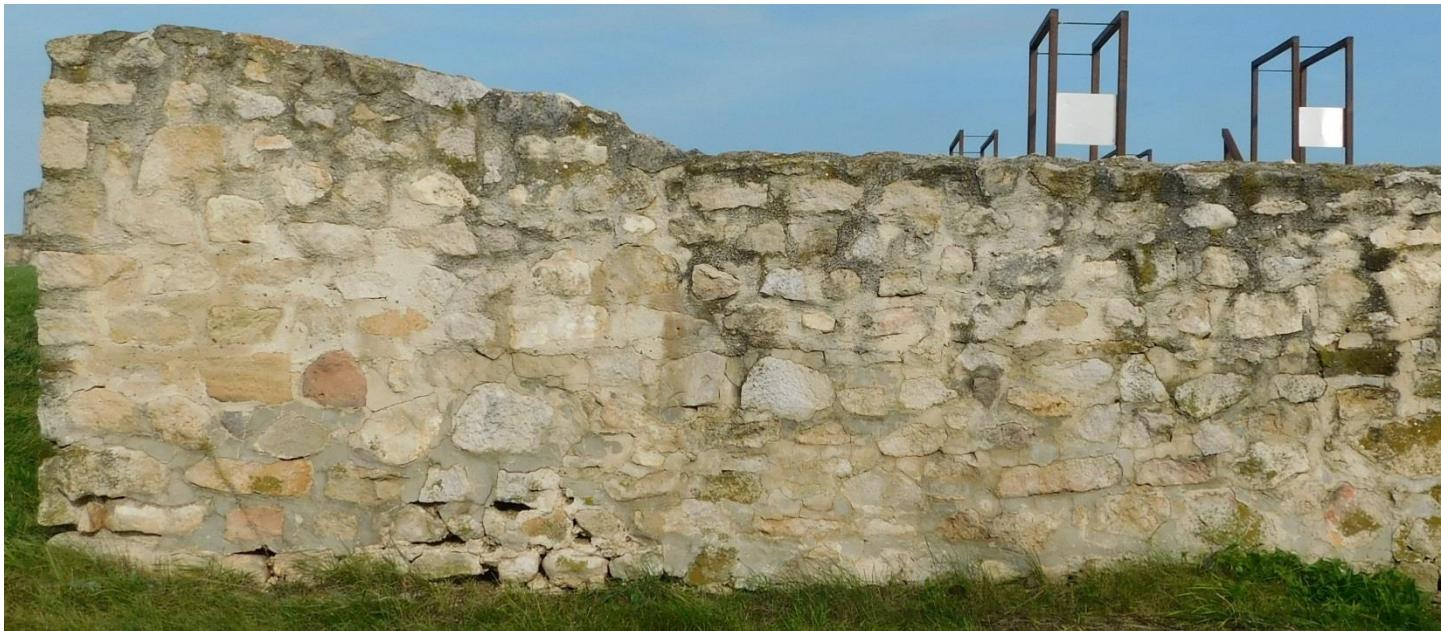
Westmauer außen

Zustand		
Schaden	Ausmaß	Anmerkungen
Risse/Flankenrisse	<input type="checkbox"/> Wenig <input type="checkbox"/> Mittel <input checked="" type="checkbox"/> Viel	Gesamte untere Mauerhälfte
Bemerkung: Betroffen sind die grauen Zementfugen aus den 1980er Jahren. Das Regenwasser versickert über das Bodenpflaster im Innenraum und dringt von hinten in das Mauerwerk ein, das dadurch einer vermehrten Durchfeuchtung ausgesetzt ist.		
Fehlstellen Fugen	<input type="checkbox"/> Wenig <input type="checkbox"/> Mittel <input checked="" type="checkbox"/> Viel	Linkes Ende im bodennahen Bereich
Bemerkung:		
Biogener Bewuchs (Flechten, Algen)	<input type="checkbox"/> Wenig <input checked="" type="checkbox"/> Mittel <input type="checkbox"/> Viel	
Bemerkung:		
Pflanzenwuchs	<input type="checkbox"/> Wenig <input type="checkbox"/> Mittel <input type="checkbox"/> Viel	
Bemerkung:		
Schäden am Bruchstein (Naturstein)	<input type="checkbox"/> Wenig <input type="checkbox"/> Mittel <input type="checkbox"/> Viel

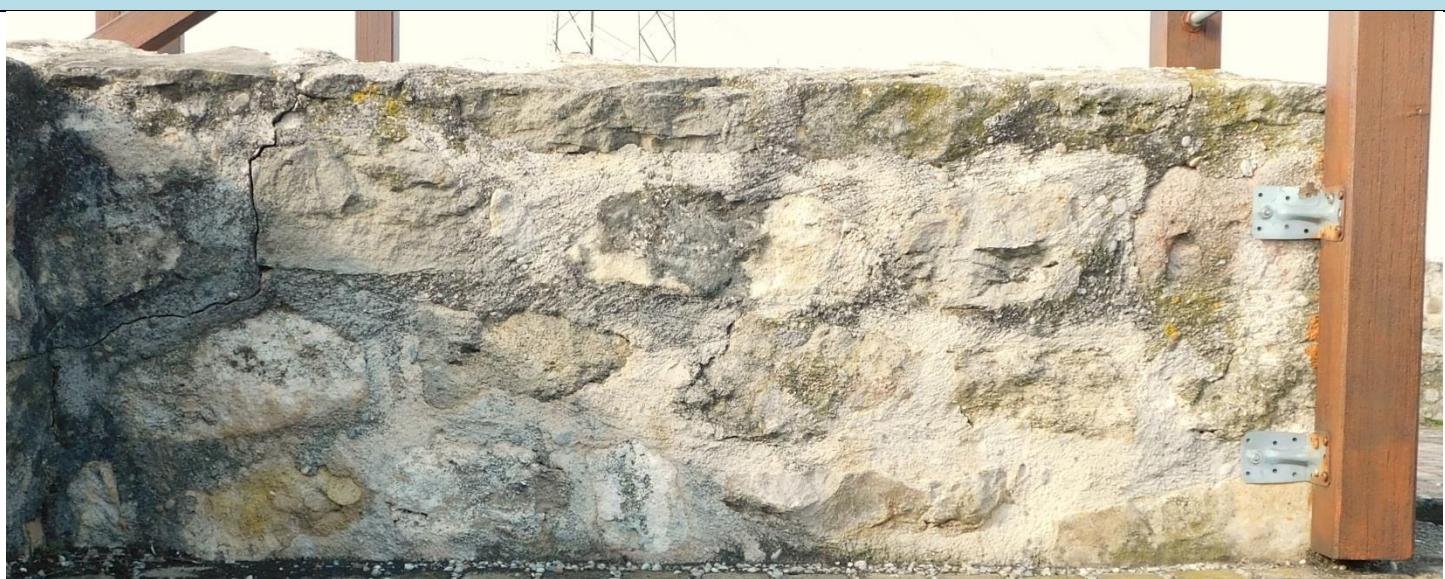
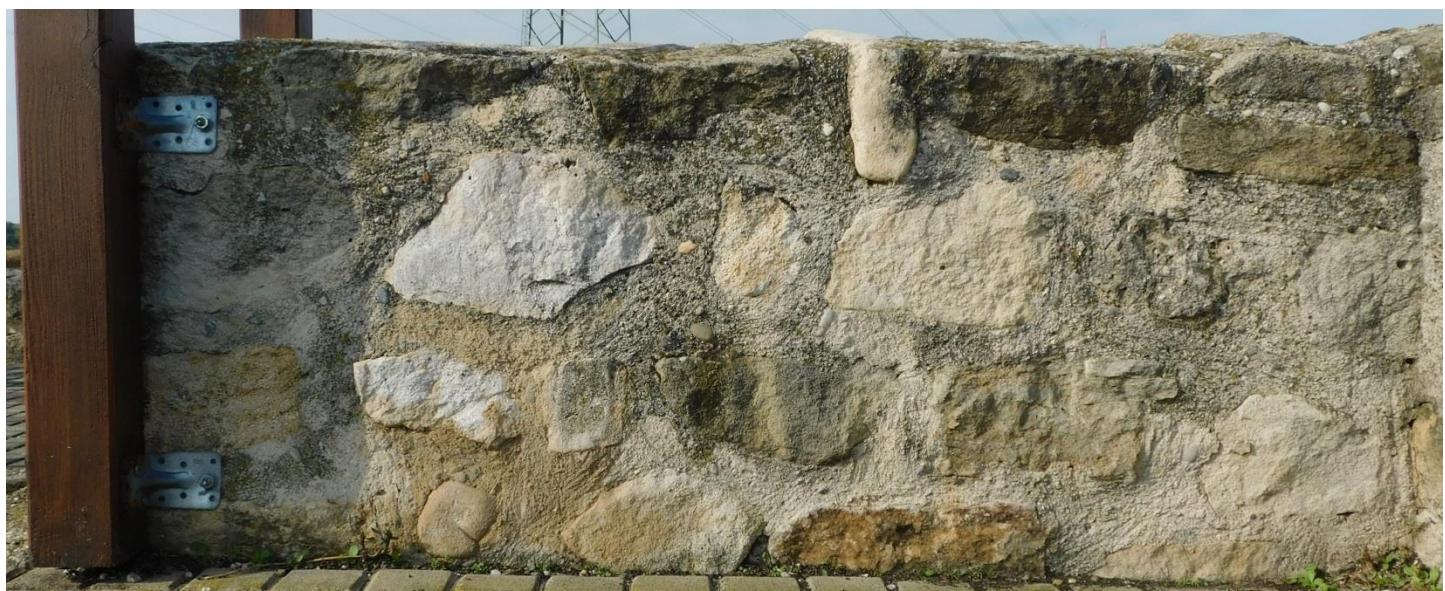
Nordmauer

Zustand		
Schaden	Ausmaß	Anmerkungen
Risse/Flankenrisse Fugen	<input checked="" type="checkbox"/> Wenig <input type="checkbox"/> Mittel <input type="checkbox"/> Viel	An der linken Mauerhälfte, links oben
Bemerkung: Vermutlich handelt es sich hier um einen Setzriss		
Fehlstellen Fugen	<input type="checkbox"/> Wenig <input type="checkbox"/> Mittel <input type="checkbox"/> Viel	
Bemerkung:		
Biogene Besiedelung (Flechten, Algen)	<input checked="" type="checkbox"/> Wenig <input type="checkbox"/> Mittel <input type="checkbox"/> Viel	Auf Mauerkrone
Bemerkung:		
Pflanzenbewuchs	<input type="checkbox"/> Wenig <input type="checkbox"/> Mittel <input type="checkbox"/> Viel	
Bemerkung:		
Schäden am Naturstein und Ziegel	<input type="checkbox"/> Wenig <input type="checkbox"/> Mittel <input type="checkbox"/> Viel	
Bemerkung:		
Abgesunkenes Bodenpflaster	<input type="checkbox"/> Wenig <input type="checkbox"/> Mittel <input type="checkbox"/> Viel

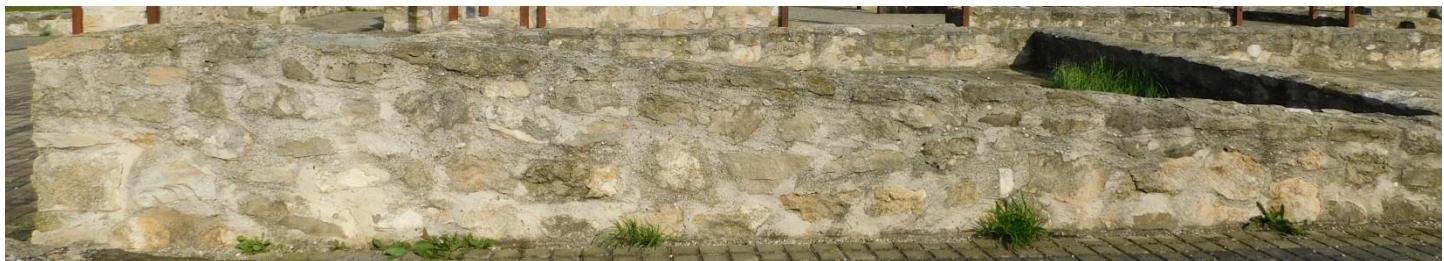
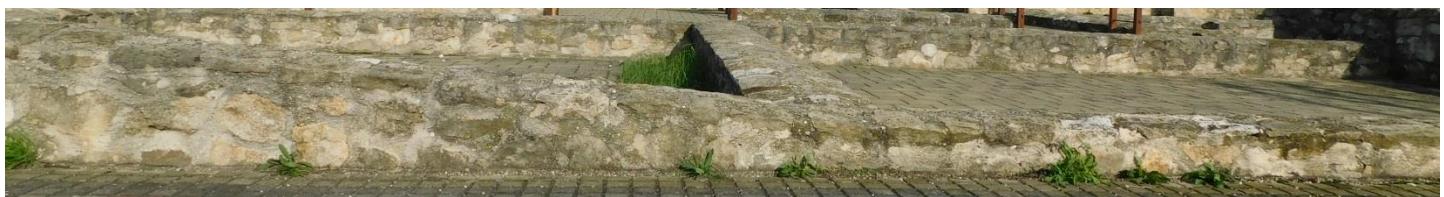
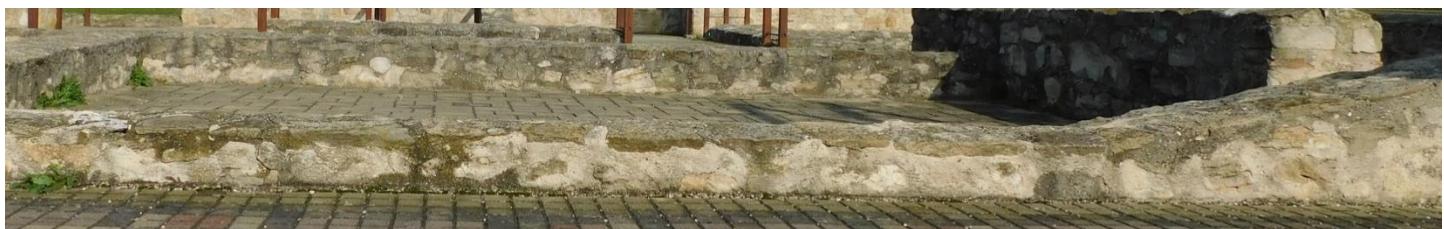
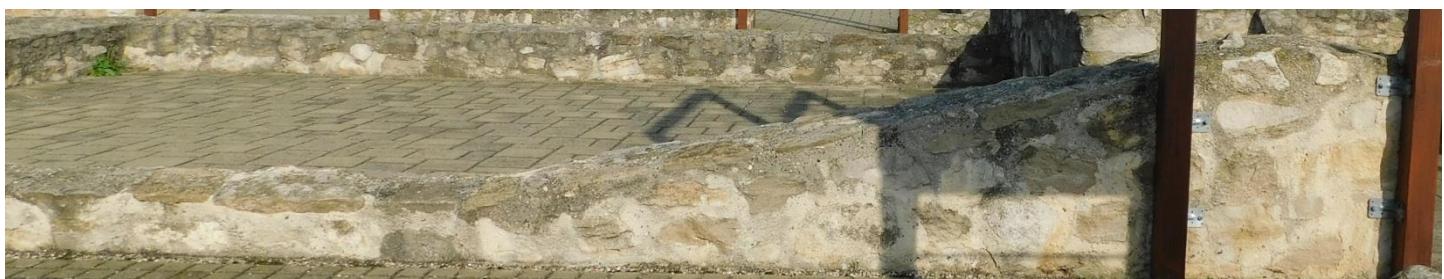
Ostmauer

Zustand		
Schaden	Ausmaß	Anmerkungen
Risse/Flankenrisse	<input checked="" type="checkbox"/> Wenig <input type="checkbox"/> Mittel <input type="checkbox"/> Viel	Ein einzelnen Stellen im niedrigen Mittelteil
Bemerkung:		
Fehlstellen Fugen	<input type="checkbox"/> Wenig <input type="checkbox"/> Mittel <input type="checkbox"/> Viel	
Bemerkung:		
Biogener Bewuchs (Flechten, Algen)	<input checked="" type="checkbox"/> Wenig <input type="checkbox"/> Mittel <input type="checkbox"/> Viel	
Bemerkung:		
Pflanzenwuchs	<input type="checkbox"/> Wenig <input checked="" type="checkbox"/> Mittel <input type="checkbox"/> Viel	Entlang des Mauerfußes
Bemerkung:		
Schäden am Bruchstein (Naturstein)	<input type="checkbox"/> Wenig <input type="checkbox"/> Mittel <input type="checkbox"/> Viel	
Bemerkung:		
Abgesunkenes Bodenpflaster	<input type="checkbox"/> Wenig <input type="checkbox"/> Mittel <input type="checkbox"/> Viel

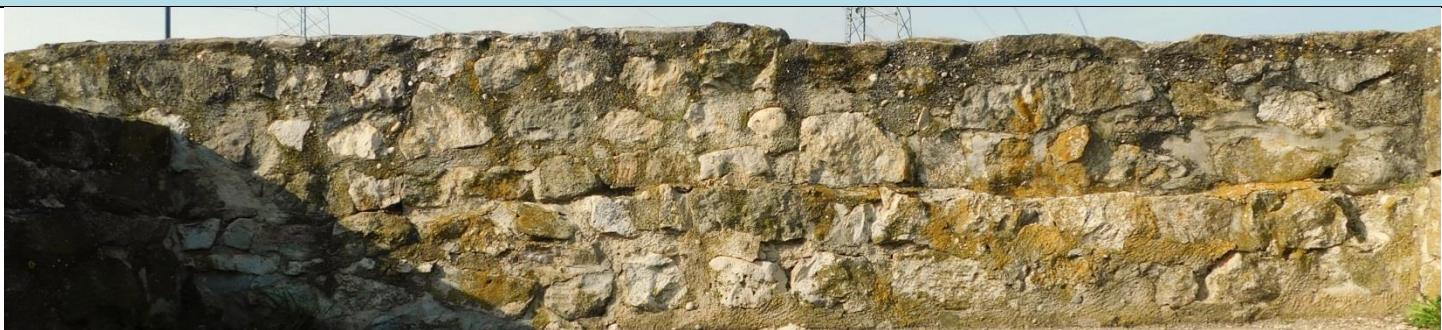
Nordmauer

Zustand		
Schaden	Ausmaß	Anmerkungen
Risse/Flankenrisse Fugen	<input type="checkbox"/> Wenig <input checked="" type="checkbox"/> Mittel <input type="checkbox"/> Viel	
Bemerkung:		
Fehlstellen Fugen	<input type="checkbox"/> Wenig <input type="checkbox"/> Mittel <input checked="" type="checkbox"/> Viel	Im bodennahen Bereich
Bemerkung: Die Schäden deuten auf Frostspaltungen hin.		
Biogene Besiedelung (Flechten, Algen)	<input type="checkbox"/> Wenig <input checked="" type="checkbox"/> Mittel <input type="checkbox"/> Viel	
Bemerkung:		
Pflanzenbewuchs	<input type="checkbox"/> Wenig <input type="checkbox"/> Mittel <input type="checkbox"/> Viel	
Bemerkung:		
Schäden am Naturstein und Ziegel	<input type="checkbox"/> Wenig <input type="checkbox"/> Mittel <input type="checkbox"/> Viel	
Bemerkung:		
Abgesunkenes Bodenpflaster	<input type="checkbox"/> Wenig <input type="checkbox"/> Mittel <input type="checkbox"/> Viel

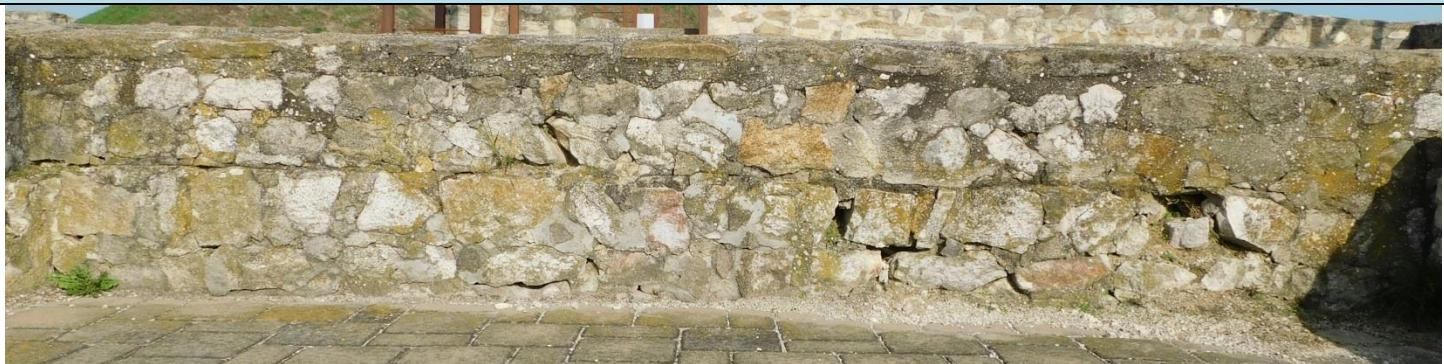
Ostmauer

Schaden	Ausmaß	Anmerkungen
Risse/Flankenrisse	<input type="checkbox"/> Wenig <input type="checkbox"/> Mittel <input checked="" type="checkbox"/> Viel	
Bemerkung: Die Schäden deuten auf eine vermehrte Durchfeuchtung dieses Abschnitts hin. Regenwasser versickert über den dahinterliegenden Raum 9 und dringt von hinten in das Mauerwerk ein.		
Fehlstellen Fugen	<input type="checkbox"/> Wenig <input type="checkbox"/> Mittel <input checked="" type="checkbox"/> Viel	
Bemerkung:		
Biogener Bewuchs (Flechten, Algen)	<input type="checkbox"/> Wenig <input type="checkbox"/> Mittel <input checked="" type="checkbox"/> Viel	
Bemerkung:		
Pflanzenwuchs	<input type="checkbox"/> Wenig <input checked="" type="checkbox"/> Mittel <input type="checkbox"/> Viel	
Bemerkung:		
Schäden am Bruchstein (Naturstein)	<input type="checkbox"/> Wenig <input type="checkbox"/> Mittel <input type="checkbox"/> Viel	
Bemerkung:		
Abgesunkenes Bodenpflaster	<input type="checkbox"/> Wenig <input type="checkbox"/> Mittel <input type="checkbox"/> Viel

Bemerkung:		
Ablagerungen	<input type="checkbox"/> Wenig <input type="checkbox"/> Mittel <input checked="" type="checkbox"/> Viel	Unterhalb der offenen Fugen
Bemerkung: Durch die große Fugenfehlistelle am rechten Ende wurde viel Mörtel aus dem Mauerwerk herausgewaschen.

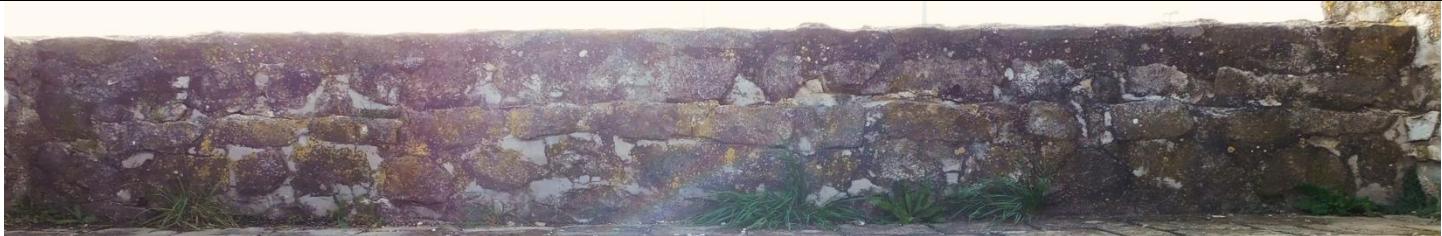
Westmauer innen

Zustand		
Schaden	Ausmaß	Anmerkungen
Risse/Flankenrisse	<input type="checkbox"/> Wenig <input type="checkbox"/> Mittel <input checked="" type="checkbox"/> Viel	
Bemerkung: Betroffen sind die grauen Zementfugen aus den 1980er Jahren		
Fehlstellen Fugen	<input type="checkbox"/> Wenig <input checked="" type="checkbox"/> Mittel <input type="checkbox"/> Viel	
Bemerkung:		
Biogener Bewuchs (Flechten, Algen)	<input type="checkbox"/> Wenig <input type="checkbox"/> Mittel <input checked="" type="checkbox"/> Viel	Sowohl Mauerkrone als auch Vertikalfläche
Bemerkung:		
Pflanzenwuchs	<input type="checkbox"/> Wenig <input type="checkbox"/> Mittel <input checked="" type="checkbox"/> Viel	Entlang des Mauerfußes
Bemerkung:		
Schäden am Bruchstein (Naturstein)	<input type="checkbox"/> Wenig <input type="checkbox"/> Mittel <input type="checkbox"/> Viel	
Bemerkung:		
Abgesunkenes Bodenpflaster	<input type="checkbox"/> Wenig <input type="checkbox"/> Mittel <input type="checkbox"/> Viel

Bemerkung:		
Ablagerungen	<input type="checkbox"/> Wenig <input type="checkbox"/> Mittel <input type="checkbox"/> Viel	
Bemerkung:

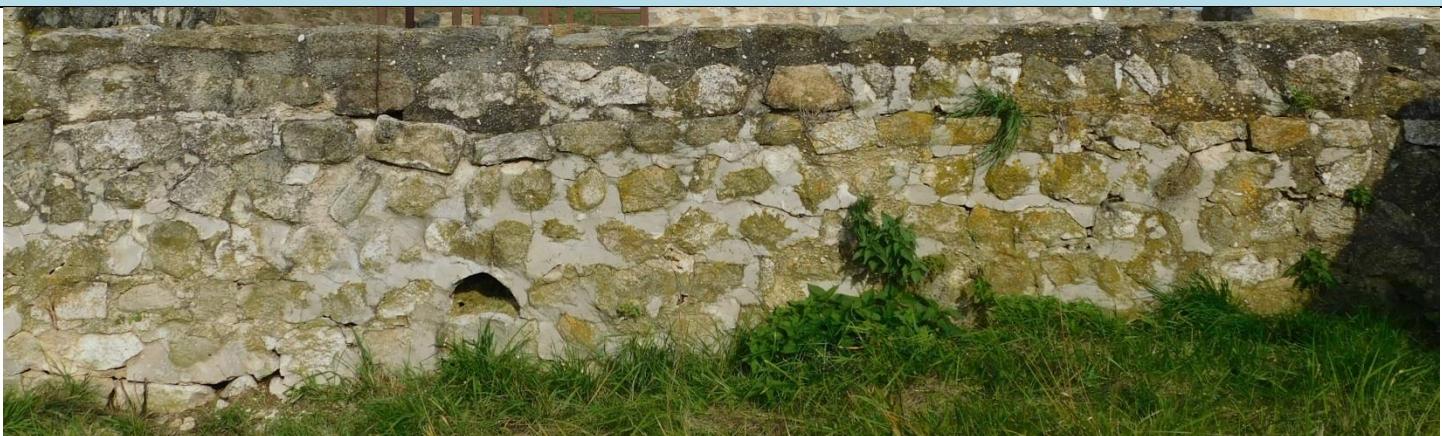
Westmauer außen

Zustand		
Schaden	Ausmaß	Anmerkungen
Risse/Flankenrisse	<input type="checkbox"/> Wenig <input type="checkbox"/> Mittel <input checked="" type="checkbox"/> Viel	
Bemerkung:		
Fehlstellen Fugen	<input type="checkbox"/> Wenig <input checked="" type="checkbox"/> Mittel <input type="checkbox"/> Viel	
Bemerkung:		
Biogener Bewuchs (Flechten, Algen)	<input type="checkbox"/> Wenig <input checked="" type="checkbox"/> Mittel <input type="checkbox"/> Viel	Mauerkrone und rechte Mauerhälfte (Flechten)
Bemerkung:		
Pflanzenwuchs	<input type="checkbox"/> Wenig <input type="checkbox"/> Mittel <input checked="" type="checkbox"/> Viel	In den Fugenrissen
Bemerkung: Das Pflanzenwachstum ist schon weit vorangeschritten.		
Schäden am Bruchstein (Naturstein)	<input type="checkbox"/> Wenig <input checked="" type="checkbox"/> Mittel <input type="checkbox"/> Viel	Mitte links
Bemerkung: Ein Bruchstein ist verloren gegangen. Vermutlich anthropogener Schaden.

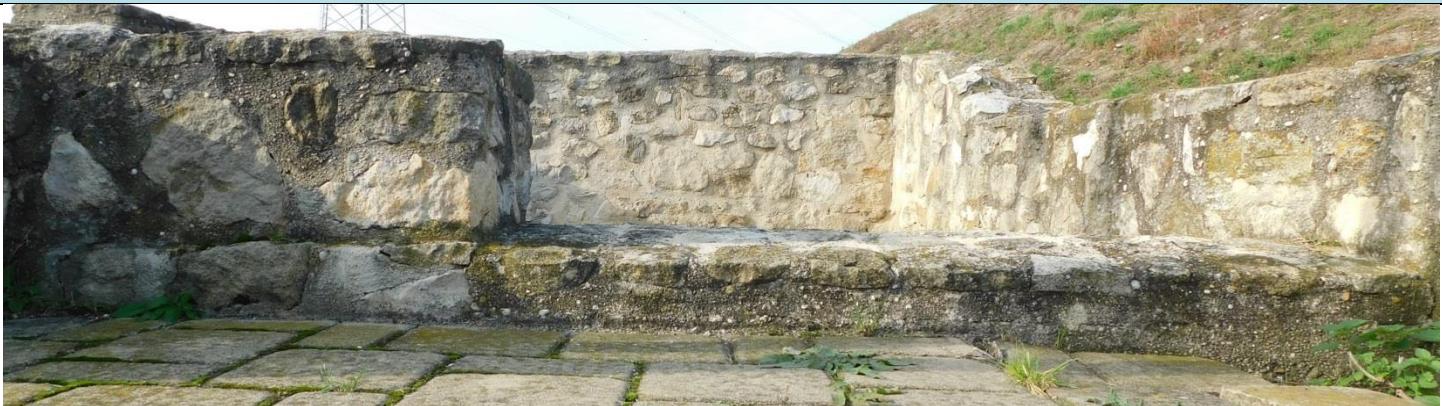
Nordmauer

Schaden	Ausmaß	Anmerkungen
Risse/Flankenrisse Fugen	<input type="checkbox"/> Wenig <input type="checkbox"/> Mittel <input type="checkbox"/> Viel	
Bemerkung:		
Fehlstellen Fugen	<input type="checkbox"/> Wenig <input type="checkbox"/> Mittel <input type="checkbox"/> Viel	
Bemerkung:		
Biogene Besiedelung (Flechten, Algen)	<input type="checkbox"/> Wenig <input checked="" type="checkbox"/> Mittel <input type="checkbox"/> Viel	
Bemerkung:		
Pflanzenbewuchs	<input type="checkbox"/> Wenig <input type="checkbox"/> Mittel <input checked="" type="checkbox"/> Viel	In Fehlstellen des Bodenpflasters
Bemerkung:		
Schäden am Naturstein und Ziegel	<input type="checkbox"/> Wenig <input type="checkbox"/> Mittel <input type="checkbox"/> Viel	
Bemerkung:		
Abgesunkenes Bodenpflaster	<input type="checkbox"/> Wenig <input checked="" type="checkbox"/> Mittel <input type="checkbox"/> Viel	In Ecke zur Ostmauer
Bemerkung: In das schadhafte Bodenpflaster eingedrungenes Regenwasser förderte das Pflanzenwachstum in jenem Bereich. Durch das Wachstum der Wurzeln können nicht nur an den Aufmauerungen, sondern auch an dem darunter liegenden römischen Mauerwerk mechanische Schäden entstehen.

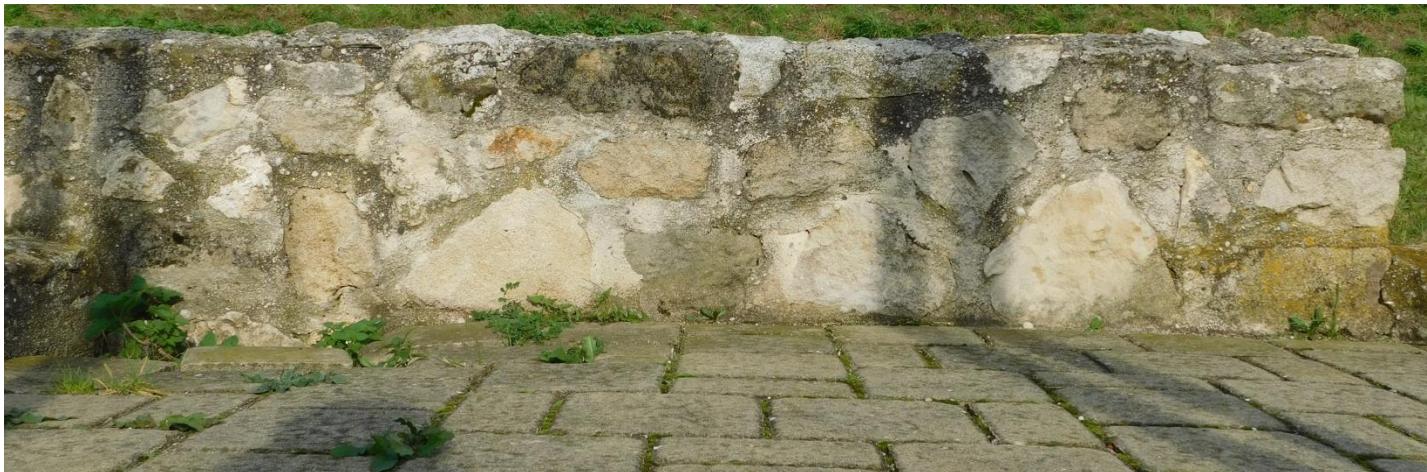
Ostmauer innen

Zustand		
Schaden	Ausmaß	Anmerkungen
Risse/Flankenrisse	<input type="checkbox"/> Wenig <input type="checkbox"/> Mittel <input type="checkbox"/> Viel	
Bemerkung:		
Fehlstellen Fugen	<input type="checkbox"/> Wenig <input type="checkbox"/> Mittel <input type="checkbox"/> Viel	
Bemerkung:		
Biogener Bewuchs (Flechten, Algen)	<input type="checkbox"/> Wenig <input checked="" type="checkbox"/> Mittel <input type="checkbox"/> Viel	Auf Mauerkrone
Bemerkung:		
Pflanzenwuchs	<input type="checkbox"/> Wenig <input type="checkbox"/> Mittel <input checked="" type="checkbox"/> Viel	Linkes Mauerende entlang des Mauerfußes und in Fehlstellen des Bodenpflasters im Eck zur Nordmauer
Bemerkung:		
Schäden am Bruchstein (Naturstein)	<input type="checkbox"/> Wenig <input type="checkbox"/> Mittel <input type="checkbox"/> Viel	
Bemerkung:		
Abgesunkenes Bodenpflaster	<input type="checkbox"/> Wenig <input checked="" type="checkbox"/> Mittel <input type="checkbox"/> Viel	In Ecke zur Nordmauer

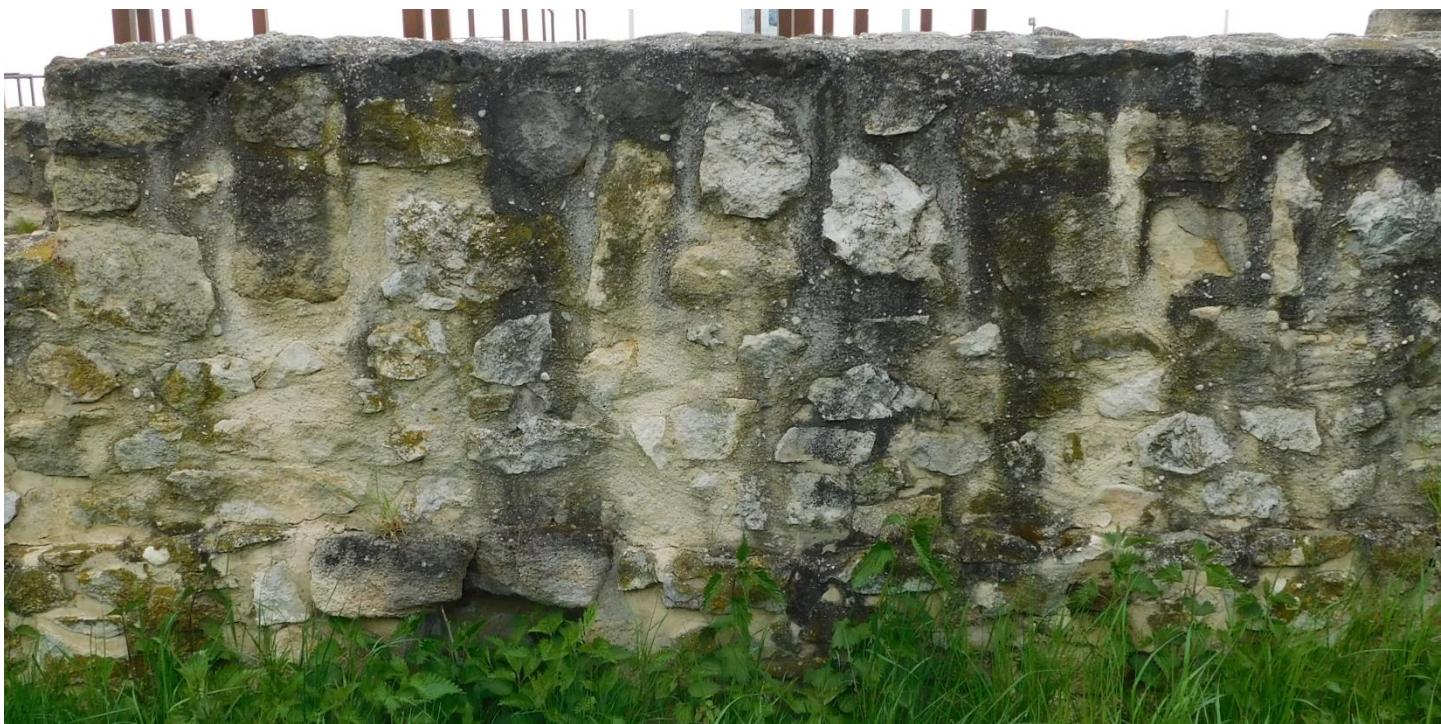
Ostmauer außen

Zustand		
Schaden	Ausmaß	Anmerkungen
Risse/Flankenrisse	<input type="checkbox"/> Wenig <input checked="" type="checkbox"/> Mittel <input type="checkbox"/> Viel	Im bodennahen Bereich
Bemerkung: Betroffen sind die Zementfugen aus den 1980er Jahren.		
Fehlstellen Fugen	<input type="checkbox"/> Wenig <input type="checkbox"/> Mittel <input type="checkbox"/> Viel	
Bemerkung:		
Biogener Bewuchs (Flechten, Algen)	<input type="checkbox"/> Wenig <input type="checkbox"/> Mittel <input checked="" type="checkbox"/> Viel	Auf Mauerkrone und Vertikalfläche
Bemerkung:		
Pflanzenwuchs	<input type="checkbox"/> Wenig <input type="checkbox"/> Mittel <input type="checkbox"/> Viel	
Bemerkung:		
Schäden am Bruchstein (Naturstein)	<input type="checkbox"/> Wenig

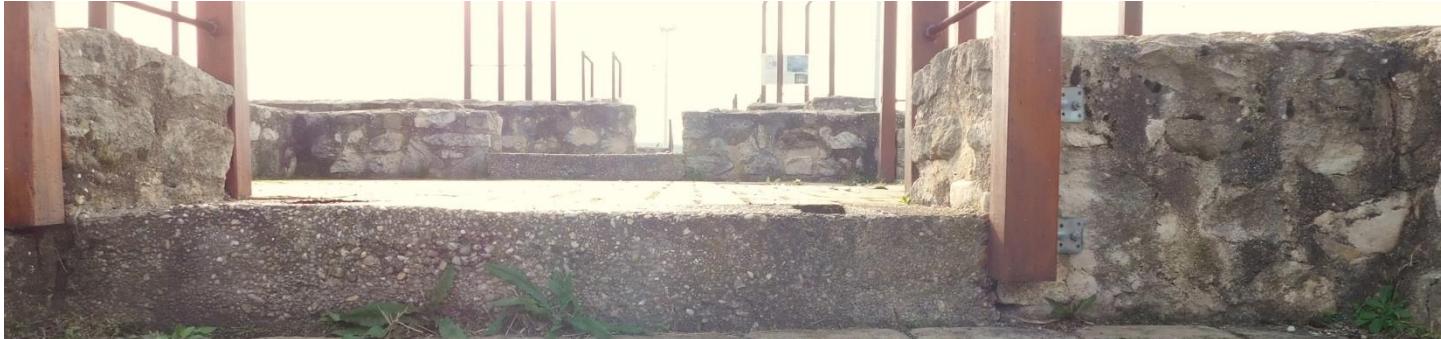
Westmauer

Zustand		
Schaden	Ausmaß	Anmerkungen
Risse/Flankenrisse	<input type="checkbox"/> Wenig <input type="checkbox"/> Mittel <input type="checkbox"/> Viel	
Bemerkung:		
Fehlstellen Fugen	<input type="checkbox"/> Wenig <input type="checkbox"/> Mittel <input type="checkbox"/> Viel	
Bemerkung:		
Biogener Bewuchs (Flechten, Algen)	<input type="checkbox"/> Wenig <input checked="" type="checkbox"/> Mittel <input type="checkbox"/> Viel	
Bemerkung:		
Pflanzenwuchs	<input type="checkbox"/> Wenig <input checked="" type="checkbox"/> Mittel <input type="checkbox"/> Viel	Am Fuß der Kunstein-Türschwelle, im Eck zur Nordmauer, Mooswachstum entlang von Fugen am rechten Mauerende
Bemerkung:

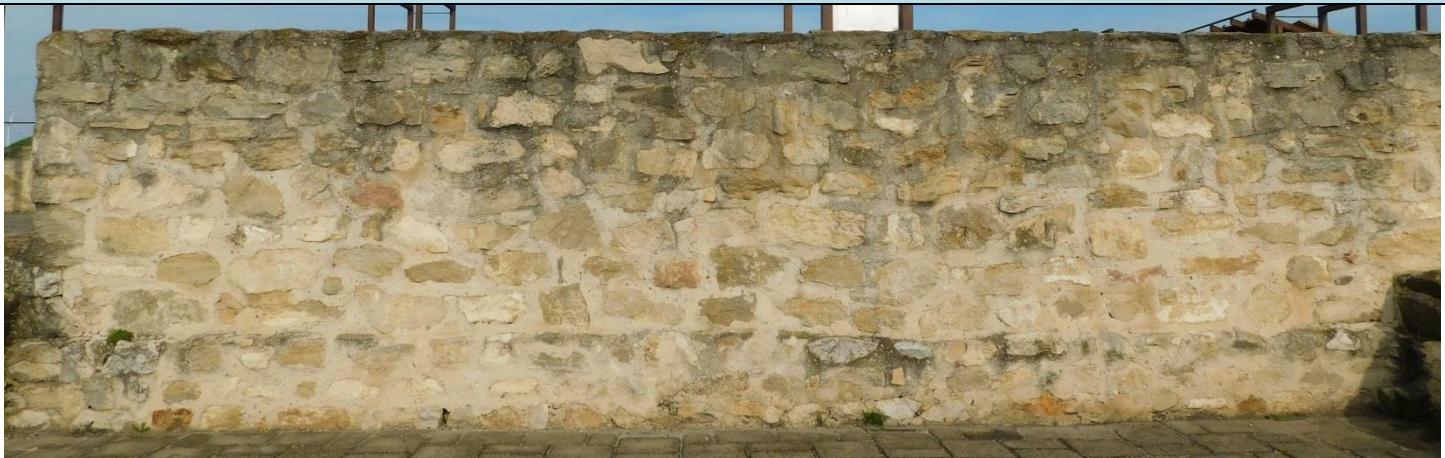
Ostmauer

Zustand		
Schaden	Ausmaß	Anmerkungen
Risse/Flankenrisse	<input type="checkbox"/> Wenig <input type="checkbox"/> Mittel <input type="checkbox"/> Viel	
Bemerkung:		
Fehlstellen Fugen	<input checked="" type="checkbox"/> Wenig <input type="checkbox"/> Mittel <input type="checkbox"/> Viel	Mitte links am Mauerfuß
Bemerkung:		
Biogener Bewuchs (Flechten, Algen)	<input type="checkbox"/> Wenig <input checked="" type="checkbox"/> Mittel <input type="checkbox"/> Viel	
Bemerkung:		
Pflanzenwuchs	<input checked="" type="checkbox"/> Wenig <input type="checkbox"/> Mittel <input type="checkbox"/> Viel	
Bemerkung:		
Schäden am Bruchstein (Naturstein)	<input type="checkbox"/> Wenig <input type="checkbox"/> Mittel <input type="checkbox"/> Viel	
Bemerkung:		
Abgesunkenes Bodenpflaster	<input type="checkbox"/> Wenig <input type="checkbox"/> Mittel <input type="checkbox"/> Viel	
Bemerkung:		
Ablagerungen	<input type="checkbox"/> Wenig <input type="checkbox"/> Mittel <input type="checkbox"/> Viel

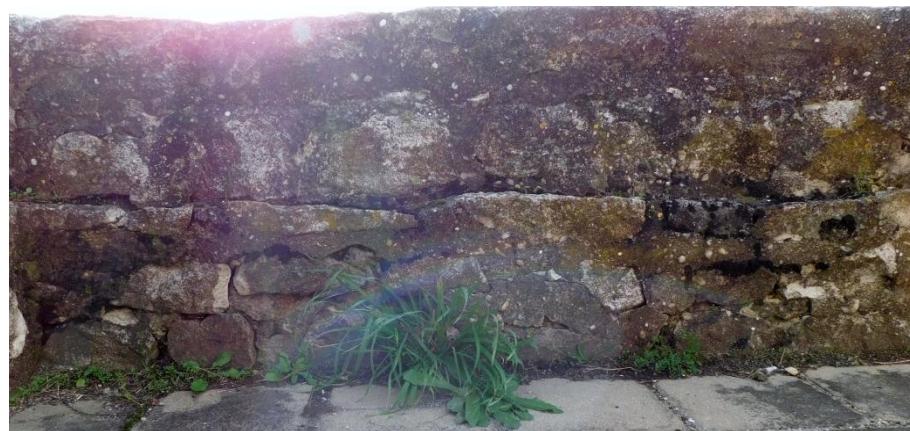
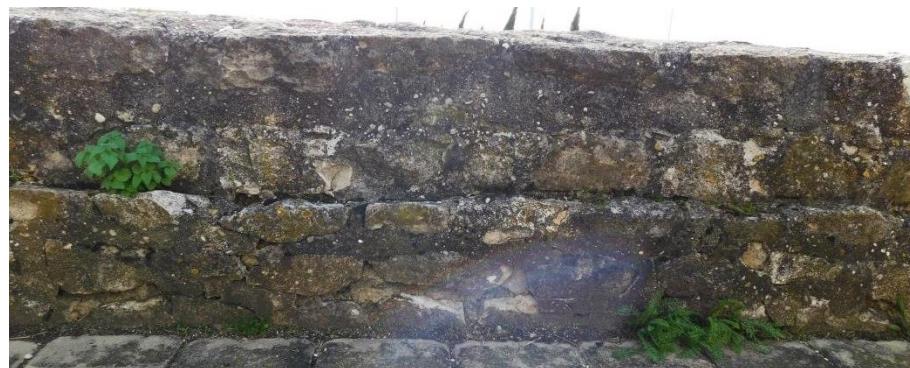
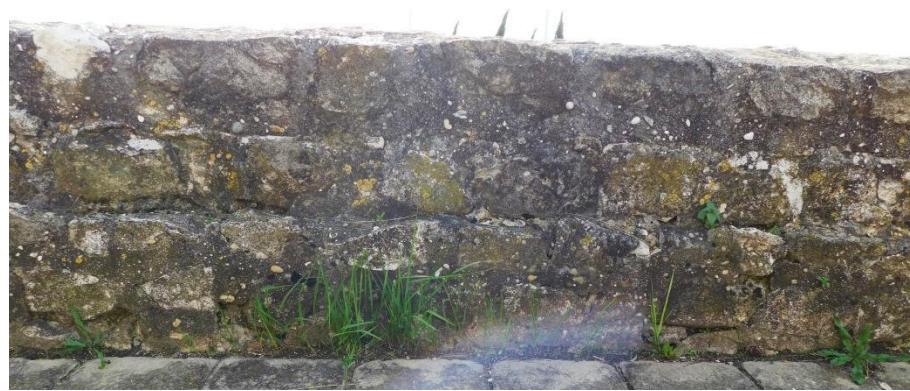
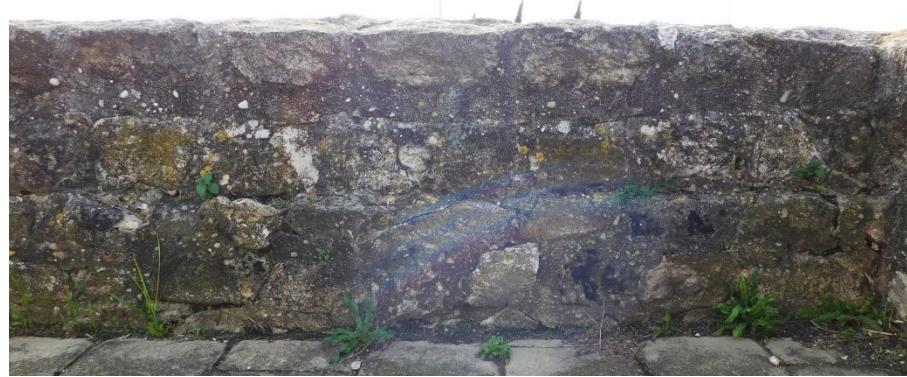
Westmauer

Zustand		
Schaden	Ausmaß	Anmerkungen
Risse/Flankenrisse	<input type="checkbox"/> Wenig <input type="checkbox"/> Mittel <input checked="" type="checkbox"/> Viel	
Bemerkung:		
Fehlstellen Fugen	<input type="checkbox"/> Wenig <input type="checkbox"/> Mittel <input checked="" type="checkbox"/> Viel	
Bemerkung:		
Biogener Bewuchs (Flechten, Algen)	<input type="checkbox"/> Wenig <input type="checkbox"/> Mittel <input checked="" type="checkbox"/> Viel	
Bemerkung:		
Pflanzenwuchs	<input type="checkbox"/> Wenig <input type="checkbox"/> Mittel <input checked="" type="checkbox"/> Viel	Entlang des Mauerfußes, tlw. in den Fugenrissen, Mooswachstum entlang einiger Fugen
Bemerkung:		
Schäden am Bruchstein (Naturstein)	<input type="checkbox"/> Wenig <input type="checkbox"/> Mittel <input type="checkbox"/> Viel	
Bemerkung:		
Abgesunkenes Bodenpflaster	<input type="checkbox"/> Wenig <input type="checkbox"/> Mittel <input type="checkbox"/> Viel

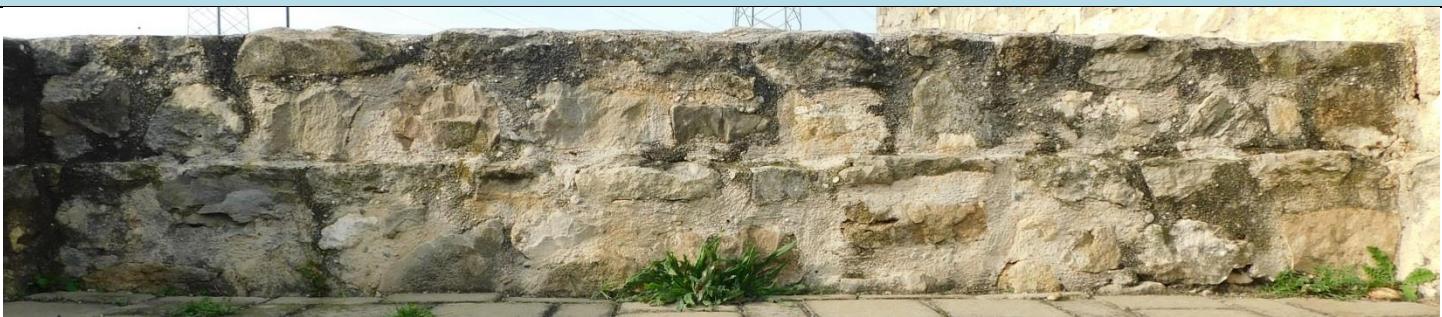
Nordmauer

Schaden	Ausmaß	Anmerkungen
Risse/Flankenrisse Fugen	<input type="checkbox"/> Wenig <input type="checkbox"/> Mittel <input type="checkbox"/> Viel	
Bemerkung:		
Fehlstellen Fugen	<input checked="" type="checkbox"/> Wenig <input type="checkbox"/> Mittel <input type="checkbox"/> Viel	Rechtes Ende, an Bodenfuge
Bemerkung:		
Biogene Besiedelung (Flechten, Algen)	<input type="checkbox"/> Wenig <input checked="" type="checkbox"/> Mittel <input type="checkbox"/> Viel	
Bemerkung:		
Pflanzenbewuchs	<input type="checkbox"/> Wenig <input checked="" type="checkbox"/> Mittel <input type="checkbox"/> Viel	
Bemerkung:		
Schäden am Naturstein und Ziegel	<input type="checkbox"/> Wenig <input type="checkbox"/> Mittel <input type="checkbox"/> Viel	
Bemerkung:		
Abgesunkenes Bodenpflaster	<input type="checkbox"/> Wenig <input type="checkbox"/> Mittel <input type="checkbox"/> Viel	
Bemerkung:		
Ablagerungen	<input type="checkbox"/> Wenig <input type="checkbox"/> Mittel <input type="checkbox"/> Viel

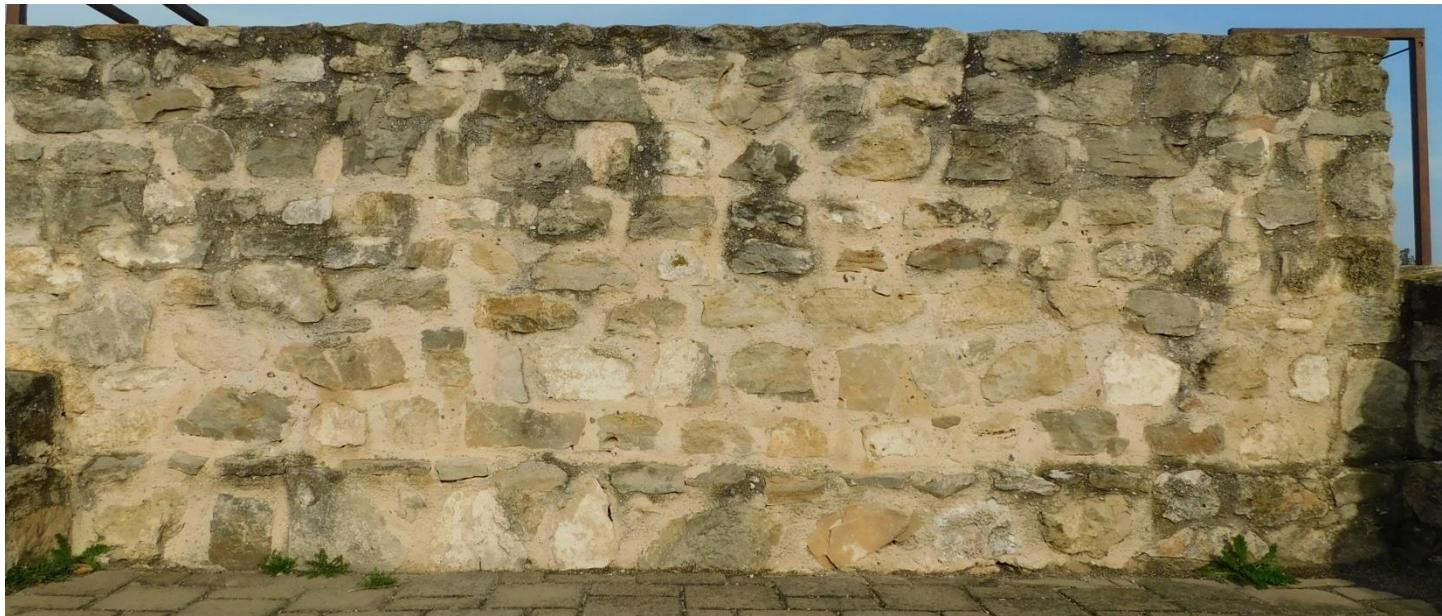
Ostmauer

<input type="checkbox"/> Viel	
Bemerkung:		
Ablagerungen	<input type="checkbox"/> Wenig <input type="checkbox"/> Mittel <input checked="" type="checkbox"/> Viel	
Bemerkung:

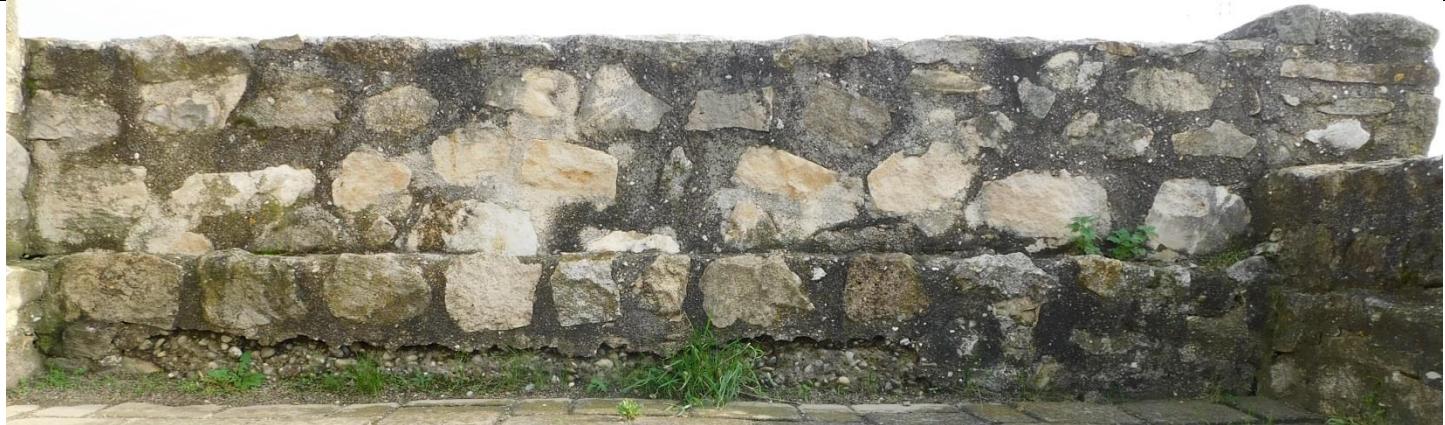
Südmauer

Schaden	Ausmaß	Anmerkungen
Risse/Flankenrisse	<input type="checkbox"/> Wenig <input checked="" type="checkbox"/> Mittel <input type="checkbox"/> Viel	Fuge zwischen Mauervorsprung und darüber liegender Aufmauerung
Bemerkung:		
Fehlstellen Fugen	<input type="checkbox"/> Wenig <input checked="" type="checkbox"/> Mittel <input type="checkbox"/> Viel	Ein Großteil der Bodenfuge
Bemerkung: Entlang des Mauerfußes liegt eine Fuge offen, worunter ein Mörtel (vermutlich römisch) mit hohem Kiesanteil (Korngröße bis zu 4 cm) zu sehen ist.		
Biogener Bewuchs (Flechten, Algen)	<input type="checkbox"/> Wenig <input type="checkbox"/> Mittel <input checked="" type="checkbox"/> Viel	
Bemerkung:		
Pflanzenwuchs	<input type="checkbox"/> Wenig <input type="checkbox"/> Mittel <input checked="" type="checkbox"/> Viel	In offener Bodenfuge sowie stellenweise in rissiger Fuge am linken Mauerende
Bemerkung:		
Schäden am Bruchstein (Naturstein)	<input type="checkbox"/> Wenig <input type="checkbox"/> Mittel <input type="checkbox"/> Viel

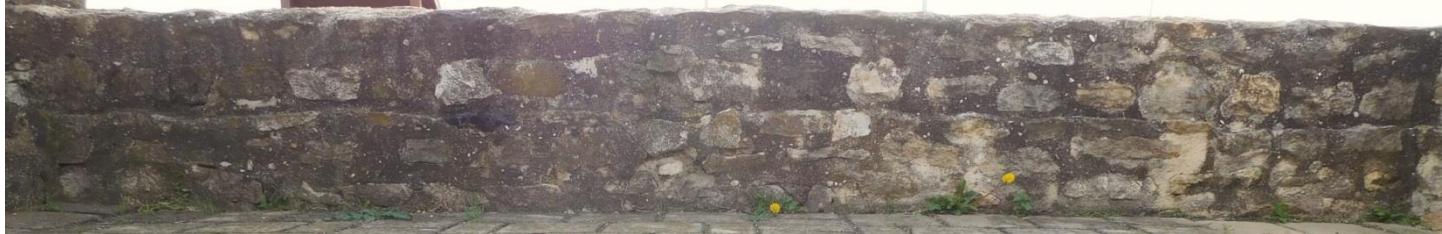
Westmauer innen

Zustand		
Schaden	Ausmaß	Anmerkungen
Risse/Flankenrisse	<input checked="" type="checkbox"/> Wenig <input type="checkbox"/> Mittel <input type="checkbox"/> Viel	
Bemerkung:		
Fehlstellen Fugen	<input checked="" type="checkbox"/> Wenig <input type="checkbox"/> Mittel <input type="checkbox"/> Viel	
Bemerkung:		
Biogener Bewuchs (Flechten, Algen)	<input type="checkbox"/> Wenig <input type="checkbox"/> Mittel <input checked="" type="checkbox"/> Viel	
Bemerkung:		
Pflanzenwuchs	<input type="checkbox"/> Wenig <input checked="" type="checkbox"/> Mittel <input type="checkbox"/> Viel	Entlang des Mauerfußes
Bemerkung:		
Schäden am Bruchstein (Naturstein)	<input type="checkbox"/> Wenig <input type="checkbox"/> Mittel <input type="checkbox"/> Viel	
Bemerkung:		
Abgesunkenes Bodenpflaster	<input type="checkbox"/> Wenig <input type="checkbox"/> Mittel <input type="checkbox"/> Viel	
Bemerkung:		
Ablagerungen	<input type="checkbox"/> Wenig

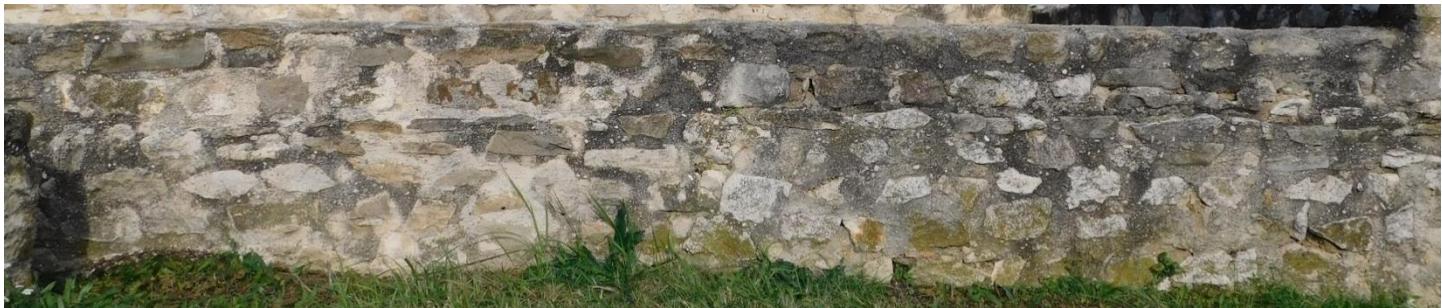
Westmauer außen

Zustand		
Schaden	Ausmaß	Anmerkungen
Risse/Flankenrisse	<input checked="" type="checkbox"/> Wenig <input type="checkbox"/> Mittel <input type="checkbox"/> Viel	
Bemerkung:		
Fehlstellen Fugen	<input type="checkbox"/> Wenig <input checked="" type="checkbox"/> Mittel <input type="checkbox"/> Viel	Im bodennahen Bereich
Bemerkung:		
Biogener Bewuchs (Flechten, Algen)	<input type="checkbox"/> Wenig <input checked="" type="checkbox"/> Mittel <input type="checkbox"/> Viel	Mauerkrone und rechte Mauerhälfte
Bemerkung:		
Pflanzenwuchs	<input type="checkbox"/> Wenig <input checked="" type="checkbox"/> Mittel <input type="checkbox"/> Viel	In den Fugenfehlstellen
Bemerkung:		
Schäden am Bruchstein (Naturstein)	<input type="checkbox"/> Wenig <input type="checkbox"/> Mittel <input type="checkbox"/> Viel	
Bemerkung:		
Abgesunkenes Bodenpflaster	<input type="checkbox"/> Wenig <input type="checkbox"/> Mittel <input type="checkbox"/> Viel

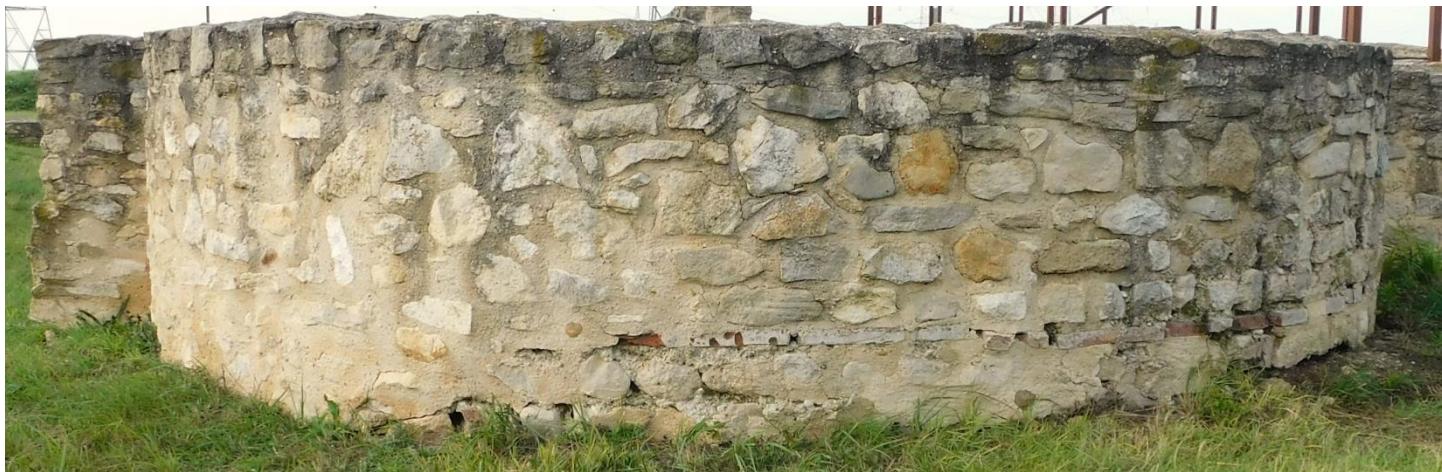
Südmauer außen

Zustand		
Schaden	Ausmaß	Anmerkungen
Risse/Flankenrisse	<input checked="" type="checkbox"/> Wenig <input type="checkbox"/> Mittel <input type="checkbox"/> Viel	Mitte und rechte Mauerhälfte im Bodenbereich
Bemerkung:		
Fehlstellen Fugen	<input type="checkbox"/> Wenig <input checked="" type="checkbox"/> Mittel <input type="checkbox"/> Viel	An Fugen im bodennahen Bereich in Mitte und an rechten Mauerhälfte
Bemerkung:		
Biogener Bewuchs (Flechten, Algen)	<input type="checkbox"/> Wenig <input checked="" type="checkbox"/> Mittel <input type="checkbox"/> Viel	Auf Mauerkrone, ausgeprägter auf Flügelmauer (links und rechts von Apsismauer), stellenweise in offenen Fugen
Bemerkung:		
Pflanzenwuchs	<input type="checkbox"/> Wenig <input checked="" type="checkbox"/> Mittel <input type="checkbox"/> Viel	Stellenweise in offenen Fugen
Bemerkung:		
Schäden am Bruchstein (Naturstein)	<input type="checkbox"/> Wenig <input type="checkbox"/> Mittel <input type="checkbox"/> Viel
