Erhaltungs- und Wartungsstrategien für konsolidierte, archäologische Stätten ohne Schutzdach am Beispiel der römischen Palastanlage Bruckneudorf (Burgenland)

Diplom

an der Universität für angewandte Kunst Wien
bei o. Univ.-Prof. Mag. Dr. Gabriela Krist

vorgelegt von: Alexander Walser

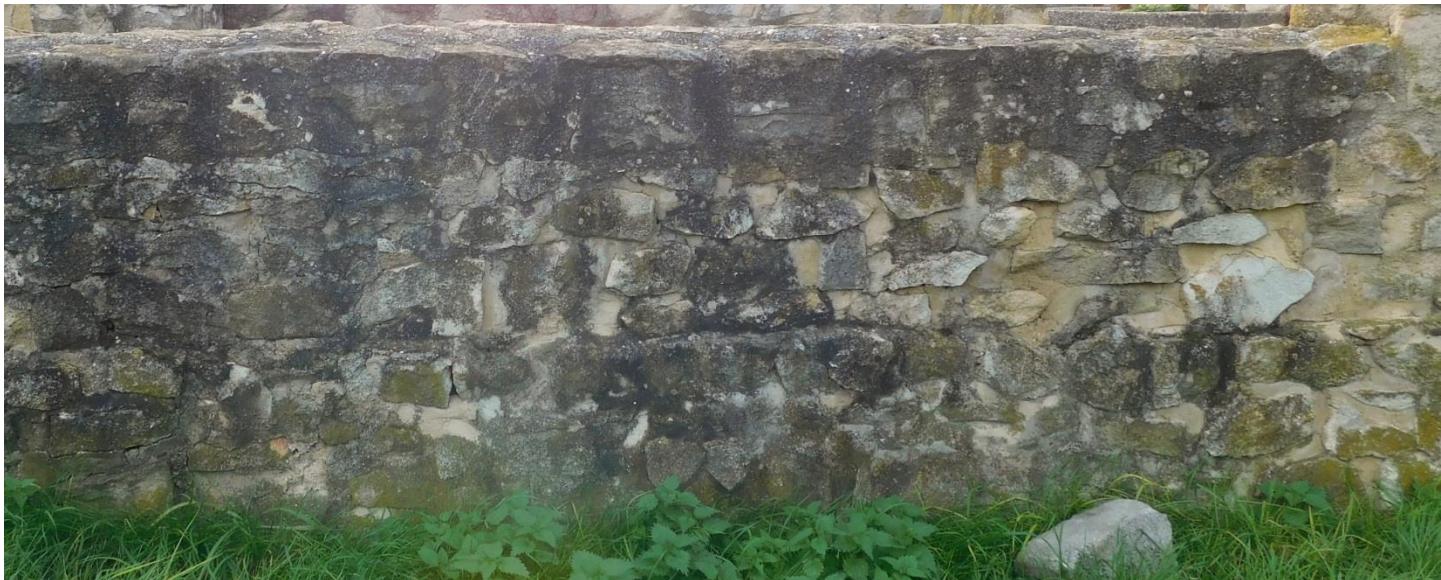
Ostmauer außen

Zustand		
Schaden	Ausmaß	Anmerkungen
Risse/Flankenrisse	<input type="checkbox"/> Wenig <input checked="" type="checkbox"/> Mittel <input type="checkbox"/> Viel	Untere Mauerhälfte
Bemerkung: Betroffen sind die Zementfugen aus den 1980er Jahren		
Fehlstellen Fugen	<input type="checkbox"/> Wenig <input type="checkbox"/> Mittel <input type="checkbox"/> Viel	
Bemerkung:		
Biogener Bewuchs (Flechten, Algen)	<input type="checkbox"/> Wenig <input type="checkbox"/> Mittel <input checked="" type="checkbox"/> Viel	
Bemerkung:		
Pflanzenwuchs	<input type="checkbox"/> Wenig <input type="checkbox"/> Mittel <input type="checkbox"/> Viel	
Bemerkung:		
Schäden am Bruchstein (Naturstein)	<input type="checkbox"/> Wenig <input type="checkbox"/> Mittel <input type="checkbox"/> Viel	
Bemerkung:		
Abgesunkenes Bodenpflaster	<input type="checkbox"/> Wenig <input type="checkbox"/> Mittel <input type="checkbox"/> Viel	
Bemerkung:

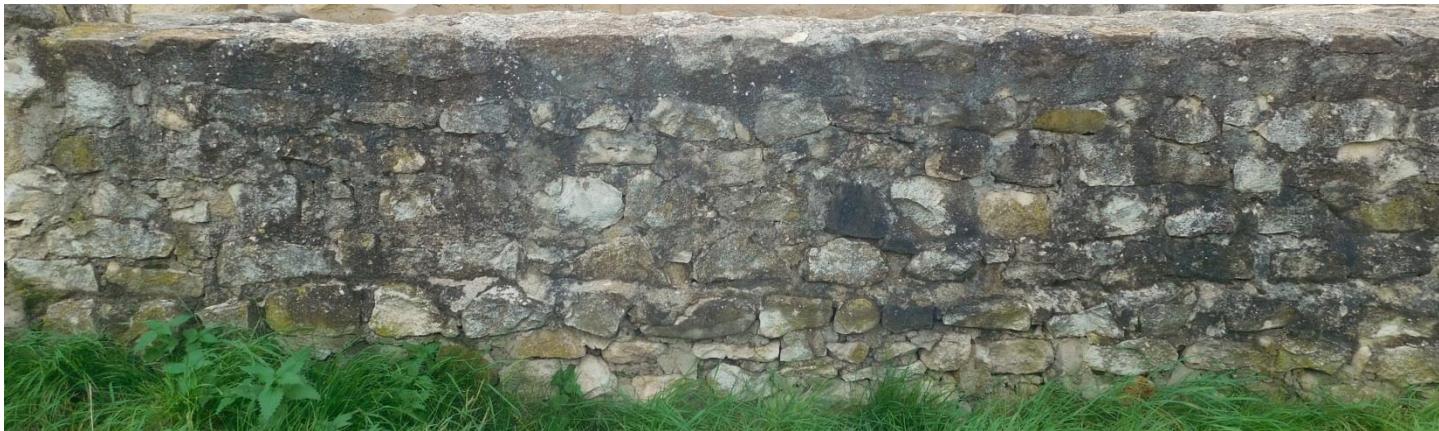
Ostmauer außen

Zustand		
Schaden	Ausmaß	Anmerkungen
Risse/Flankenrisse	<input type="checkbox"/> Wenig <input checked="" type="checkbox"/> Mittel <input type="checkbox"/> Viel	Im Bodenbereich
Bemerkung: Betroffen sind die grauen Zementfugen aus den 1980er Jahren.		
Fehlstellen Fugen	<input type="checkbox"/> Wenig <input checked="" type="checkbox"/> Mittel <input type="checkbox"/> Viel	Im Bodenbereich
Bemerkung:		
Biogener Bewuchs (Flechten, Algen)	<input type="checkbox"/> Wenig <input type="checkbox"/> Mittel <input checked="" type="checkbox"/> Viel	
Bemerkung:		
Pflanzenwuchs	<input type="checkbox"/> Wenig <input type="checkbox"/> Mittel <input type="checkbox"/> Viel	
Bemerkung:		
Schäden am Bruchstein (Naturstein)	<input type="checkbox"/> Wenig <input type="checkbox"/> Mittel <input type="checkbox"/> Viel	
Bemerkung:		
Abgesunkenes Bodenpflaster	<input type="checkbox"/> Wenig <input type="checkbox"/> Mittel <input type="checkbox"/> Viel

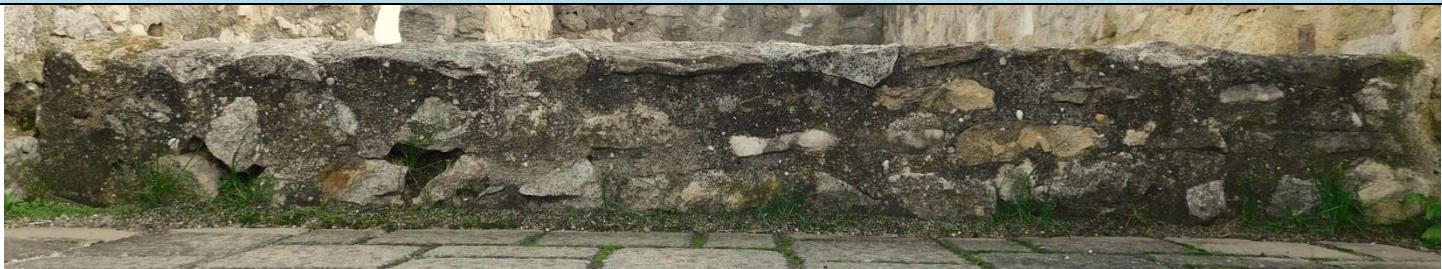
Südmauer

Schaden	Ausmaß	Anmerkungen
Risse/Flankenrisse	<input type="checkbox"/> Wenig <input type="checkbox"/> Mittel <input type="checkbox"/> Viel	
Bemerkung:		
Fehlstellen Fugen	<input type="checkbox"/> Wenig <input checked="" type="checkbox"/> Mittel <input type="checkbox"/> Viel	
Bemerkung:		
Biogener Bewuchs (Flechten, Algen)	<input type="checkbox"/> Wenig <input type="checkbox"/> Mittel <input checked="" type="checkbox"/> Viel	
Bemerkung:		
Pflanzenwuchs	<input type="checkbox"/> Wenig <input checked="" type="checkbox"/> Mittel <input type="checkbox"/> Viel	Entlang des Mauerfußes und in den offenen Fugen
Bemerkung:		
Schäden am Bruchstein (Naturstein)	<input type="checkbox"/> Wenig <input type="checkbox"/> Mittel <input type="checkbox"/> Viel	
Bemerkung:		
Abgesunkenes Bodenpflaster	<input type="checkbox"/> Wenig <input type="checkbox"/> Mittel <input type="checkbox"/> Viel	
Bemerkung:		
Ablagerungen	<input type="checkbox"/> Wenig <input type="checkbox"/> Mittel <input type="checkbox"/> Viel

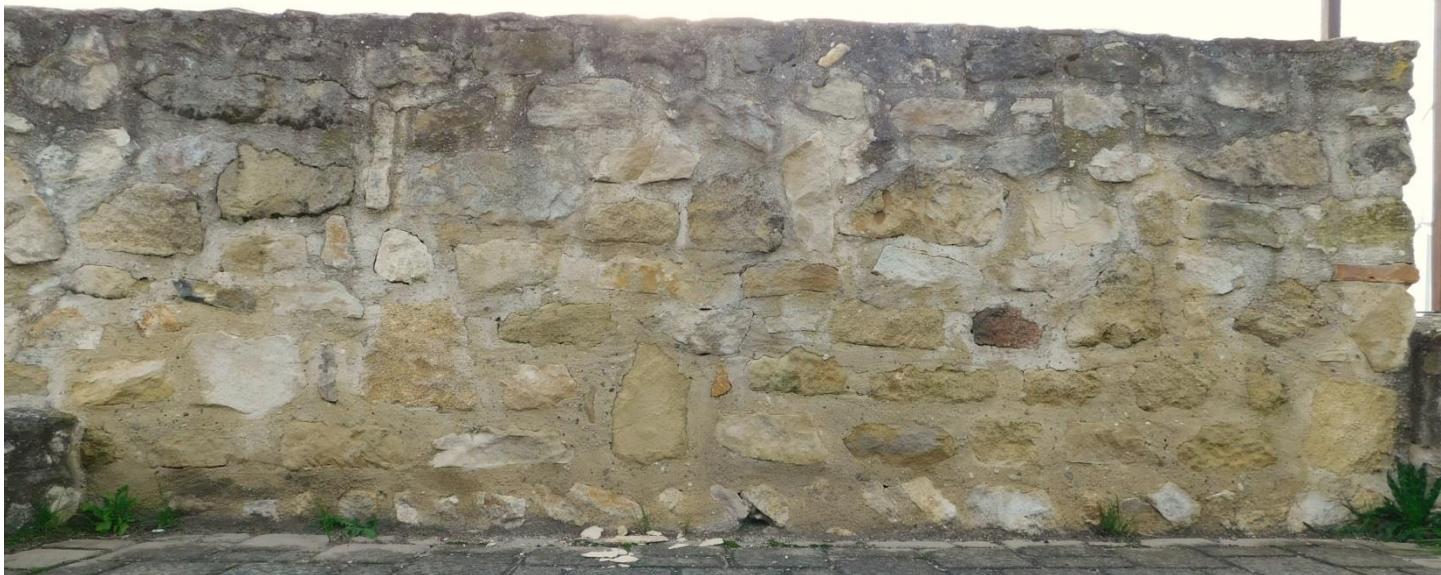
Westmauer

Zustand		
Schaden	Ausmaß	Anmerkungen
Risse/Flankenrisse	<input type="checkbox"/> Wenig <input type="checkbox"/> Mittel <input type="checkbox"/> Viel	
Bemerkung:		
Fehlstellen Fugen	<input type="checkbox"/> Wenig <input type="checkbox"/> Mittel <input type="checkbox"/> Viel	
Bemerkung:		
Biogener Bewuchs (Flechten, Algen)	<input type="checkbox"/> Wenig <input checked="" type="checkbox"/> Mittel <input type="checkbox"/> Viel	Auf Mauerkrone
Bemerkung:		
Pflanzenwuchs	<input type="checkbox"/> Wenig <input checked="" type="checkbox"/> Mittel <input type="checkbox"/> Viel	
Bemerkung:		
Schäden am Bruchstein (Naturstein)	<input checked="" type="checkbox"/> Wenig <input type="checkbox"/> Mittel <input type="checkbox"/> Viel	Mauermitte
Bemerkung: An dem ockerfarbigen, nicht witterungsbeständigen Windener Kalkarenit ist Teil der Oberfläche abgeplatzt. Typischer Frost-Tau-Schaden. Durch die dunkle Färbung der Sockelzone des Mauerwerks ist deutlich eine vermehrte Durchfeuchtung zu erkennen (schadhafte Drainage?).

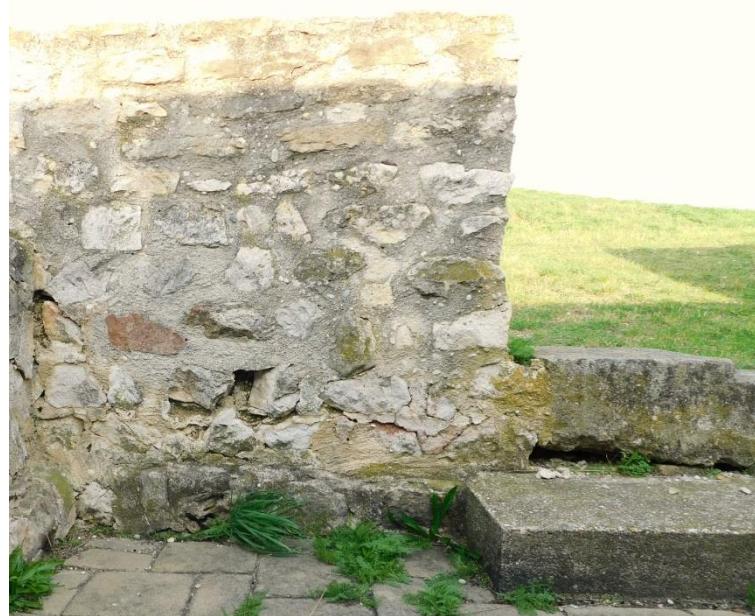
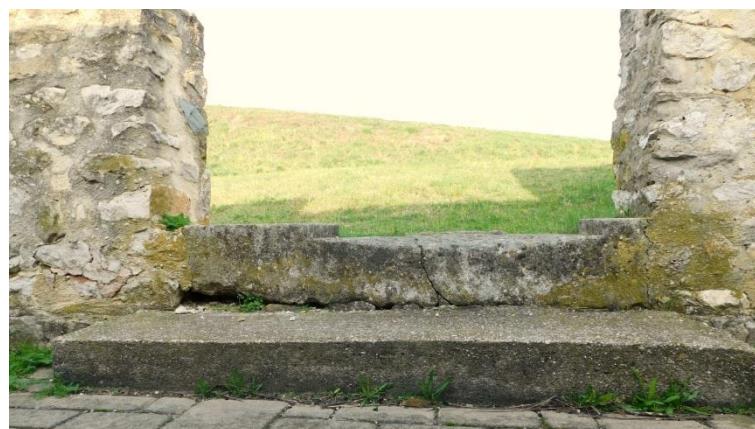
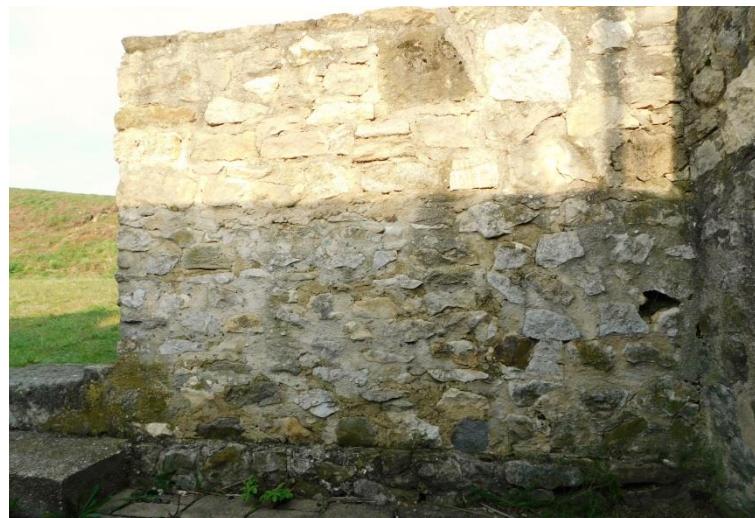
Ostmauer innen

Zustand		
Schaden	Ausmaß	Anmerkungen
Risse/Flankenrisse	<input type="checkbox"/> Wenig <input checked="" type="checkbox"/> Mittel <input type="checkbox"/> Viel	Am linken Mauerende
Bemerkung:		
Fehlstellen Fugen	<input type="checkbox"/> Wenig <input checked="" type="checkbox"/> Mittel <input type="checkbox"/> Viel	Am linken Mauerende
Bemerkung:		
Biogener Bewuchs (Flechten, Algen)	<input type="checkbox"/> Wenig <input checked="" type="checkbox"/> Mittel <input type="checkbox"/> Viel	Auf Mauerkrone, tlw. in offenen Fugen
Bemerkung:		
Pflanzenwuchs	<input type="checkbox"/> Wenig <input checked="" type="checkbox"/> Mittel <input type="checkbox"/> Viel	Entlang des Mauerfußes, stärker ausgeprägt am linken Mauerende
Bemerkung:		
Schäden am Bruchstein (Naturstein)	<input checked="" type="checkbox"/> Wenig <input type="checkbox"/> Mittel <input type="checkbox"/> Viel	Röm. Türschwelle aus Naturstein
Bemerkung: Die Türschwelle ist mittig durchbrochen. Es ist nicht sicher, ob der Schaden vor oder nach der Freilegung entstand.

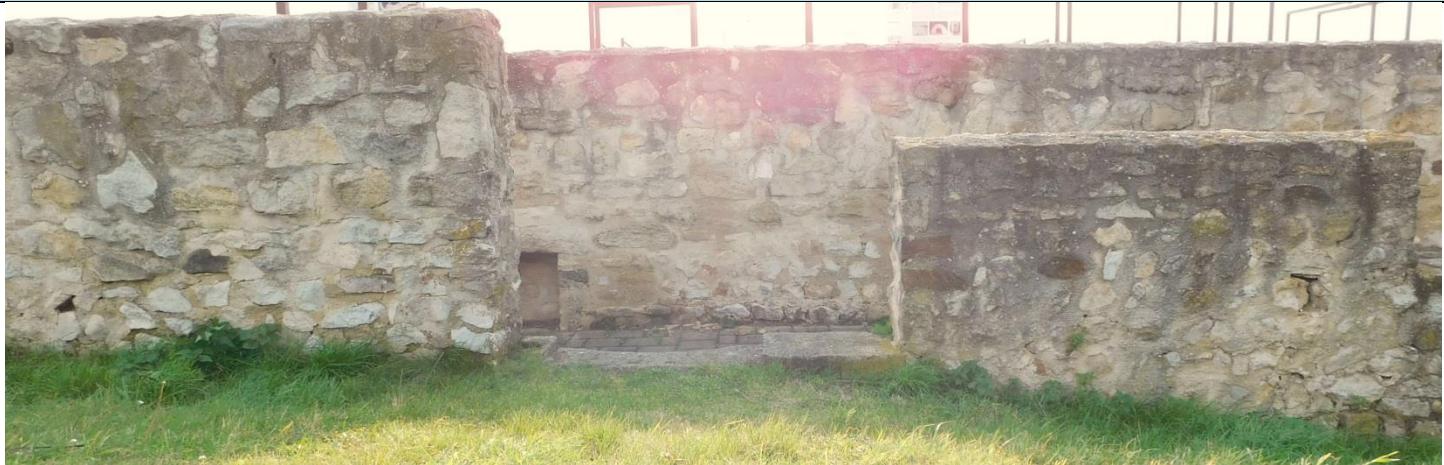
Ostmauer außen

Zustand		
Schaden	Ausmaß	Anmerkungen
Risse/Flankenrisse	<input type="checkbox"/> Wenig <input type="checkbox"/> Mittel <input type="checkbox"/> Viel	
Bemerkung:		
Fehlstellen Fugen	<input checked="" type="checkbox"/> Wenig <input type="checkbox"/> Mittel <input type="checkbox"/> Viel	Nur vereinzelt am linken und rechten Mauerende
Bemerkung:		
Biogener Bewuchs (Flechten, Algen)	<input type="checkbox"/> Wenig <input checked="" type="checkbox"/> Mittel <input type="checkbox"/> Viel	Auf Mauerkrone, ausgeprägter am rechten Mauerende
Bemerkung:		
Pflanzenwuchs	<input type="checkbox"/> Wenig <input type="checkbox"/> Mittel <input type="checkbox"/> Viel	
Bemerkung:		
Schäden am Bruchstein (Naturstein)	<input type="checkbox"/> Wenig <input type="checkbox"/> Mittel <input type="checkbox"/> Viel	
Bemerkung:		
Abgesunkenes Bodenpflaster	<input type="checkbox"/> Wenig <input type="checkbox"/> Mittel <input type="checkbox"/> Viel

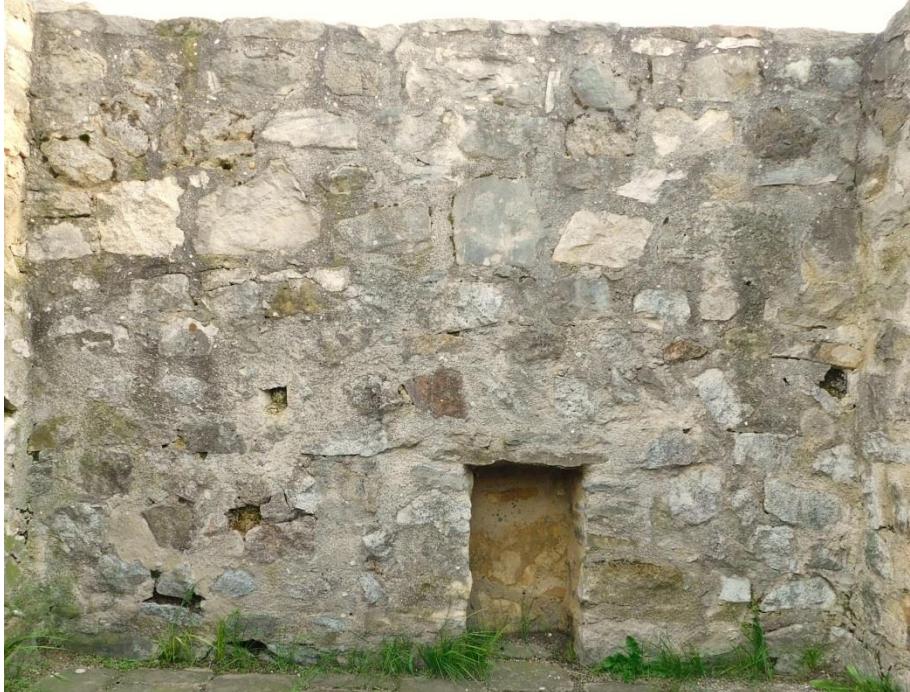
Südmauer

Zustand		
Schaden	Ausmaß	Anmerkungen
Risse/Flankenrisse	<input type="checkbox"/> Wenig <input type="checkbox"/> Mittel <input type="checkbox"/> Viel	
Bemerkung:		
Fehlstellen Fugen	<input type="checkbox"/> Wenig <input checked="" type="checkbox"/> Mittel <input type="checkbox"/> Viel	
Bemerkung:		
Biogener Bewuchs (Flechten, Algen)	<input checked="" type="checkbox"/> Wenig <input type="checkbox"/> Mittel <input type="checkbox"/> Viel	
Bemerkung:		
Pflanzenwuchs	<input type="checkbox"/> Wenig <input checked="" type="checkbox"/> Mittel <input type="checkbox"/> Viel	Entlang des Mauerfußes und stellenweises Mooswachstum entlang von Fugen
Bemerkung:		
Schäden am Bruchstein (Naturstein)	<input type="checkbox"/> Wenig <input type="checkbox"/> Mittel <input type="checkbox"/> Viel	
Bemerkung:		
Abgesunkenes Bodenpflaster	<input type="checkbox"/> Wenig

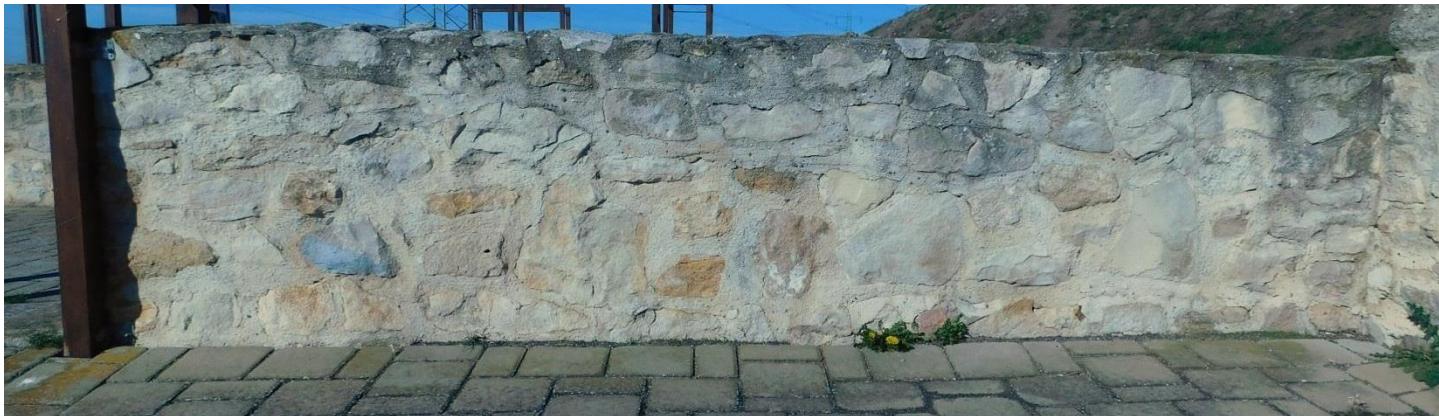
Nordmauer

Zustand		
Schaden	Ausmaß	Anmerkungen
Risse/Flankenrisse Fugen	<input type="checkbox"/> Wenig <input type="checkbox"/> Mittel <input type="checkbox"/> Viel	
Bemerkung:		
Fehlstellen Fugen	<input type="checkbox"/> Wenig <input type="checkbox"/> Mittel <input type="checkbox"/> Viel	
Bemerkung:		
Biogene Besiedelung (Flechten, Algen)	<input checked="" type="checkbox"/> Wenig <input type="checkbox"/> Mittel <input type="checkbox"/> Viel	Auf Mauerkrone
Bemerkung:		
Pflanzenbewuchs	<input checked="" type="checkbox"/> Wenig <input type="checkbox"/> Mittel <input type="checkbox"/> Viel	
Bemerkung:		
Schäden am Naturstein und Ziegel	<input type="checkbox"/> Wenig <input type="checkbox"/> Mittel <input type="checkbox"/> Viel	
Bemerkung:		
Abgesunkenes Bodenpflaster	<input checked="" type="checkbox"/> Wenig <input type="checkbox"/> Mittel <input type="checkbox"/> Viel	In etwa der Raummitte
Bemerkung: Leicht abgesunkener Bodenbereich in der Raummitte.

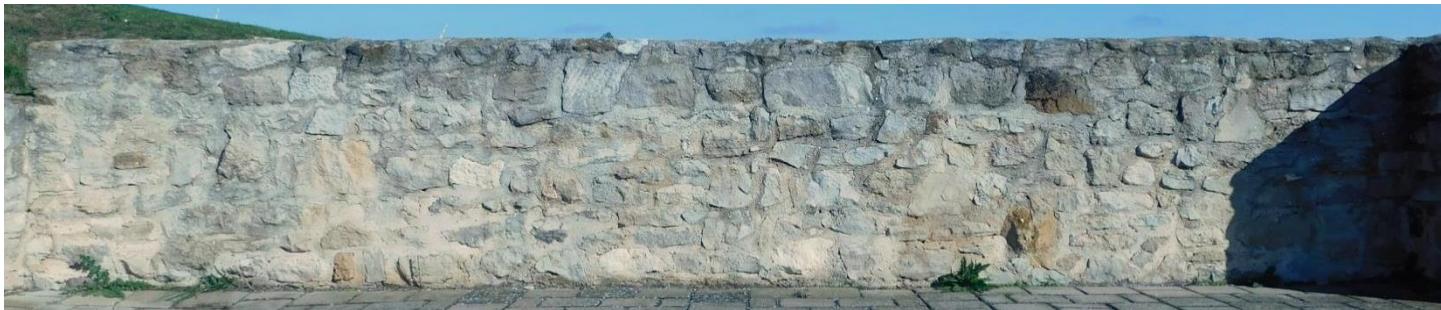
Ostmauer innen

Zustand		
Schaden	Ausmaß	Anmerkungen
Risse/Flankenrisse	<input type="checkbox"/> Wenig <input type="checkbox"/> Mittel <input type="checkbox"/> Viel	
Bemerkung:		
Fehlstellen Fugen	<input type="checkbox"/> Wenig <input type="checkbox"/> Mittel <input type="checkbox"/> Viel	
Bemerkung:		
Biogener Bewuchs (Flechten, Algen)	<input checked="" type="checkbox"/> Wenig <input type="checkbox"/> Mittel <input type="checkbox"/> Viel	Auf der Mauerkrone
Bemerkung:		
Pflanzenwuchs	<input type="checkbox"/> Wenig <input checked="" type="checkbox"/> Mittel <input type="checkbox"/> Viel	Entlang des Mauerfußes
Bemerkung:		
Schäden am Bruchstein (Naturstein)	<input checked="" type="checkbox"/> Wenig <input type="checkbox"/> Mittel <input type="checkbox"/> Viel	Vereinzelte Bruchsteine
Bemerkung: Betroffen ist der Windener Kalkarenit. Es ist oberflächenparallele Schalenbildung zu erkennen. Das Ausmaß ist jedoch noch nicht so weit vorangeschritten.

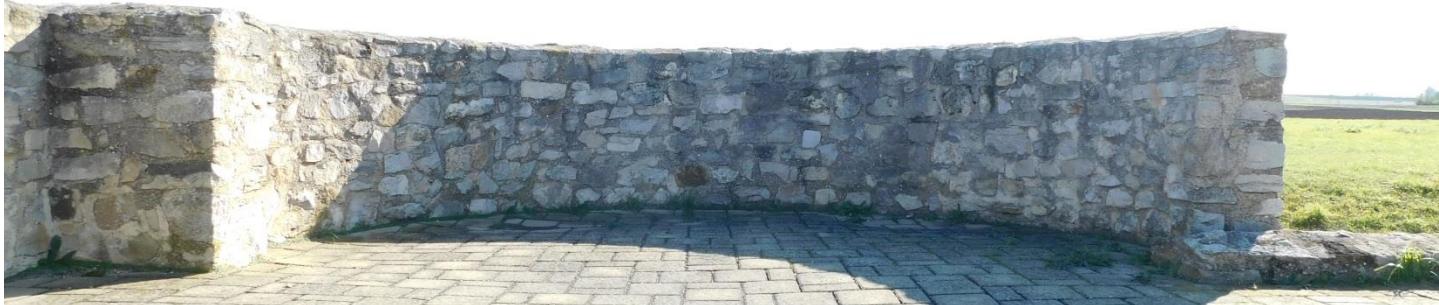
Südmauer innen

Zustand		
Schaden	Ausmaß	Anmerkungen
Risse/Flankenrisse	<input type="checkbox"/> Wenig <input type="checkbox"/> Mittel <input type="checkbox"/> Viel	
Bemerkung:		
Fehlstellen Fugen	<input type="checkbox"/> Wenig <input type="checkbox"/> Mittel <input type="checkbox"/> Viel	
Bemerkung:		
Biogener Bewuchs (Flechten, Algen)	<input type="checkbox"/> Wenig <input checked="" type="checkbox"/> Mittel <input type="checkbox"/> Viel	Auf Mauerrrone und in der Ecke zur Ostmauer
Bemerkung:		
Pflanzenwuchs	<input type="checkbox"/> Wenig <input checked="" type="checkbox"/> Mittel <input type="checkbox"/> Viel	Entlang des Mauerfußes und stellenweises Mooswachstum entlang von Fugen an der rechten Mauerhälfte
Bemerkung:		
Schäden am Bruchstein (Naturstein)	<input type="checkbox"/> Wenig <input checked="" type="checkbox"/> Mittel <input type="checkbox"/> Viel	Auf Mauerrrone in der Mitte
Bemerkung: Ein Bruchstein der Mauerrrone weist fortgeschrittene Witterungsschäden in Form von oberflächenparalleler Schalenbildung auf. Dabei handelt es sich um den nicht witterungsbeständigen Windener Kalkarenit.

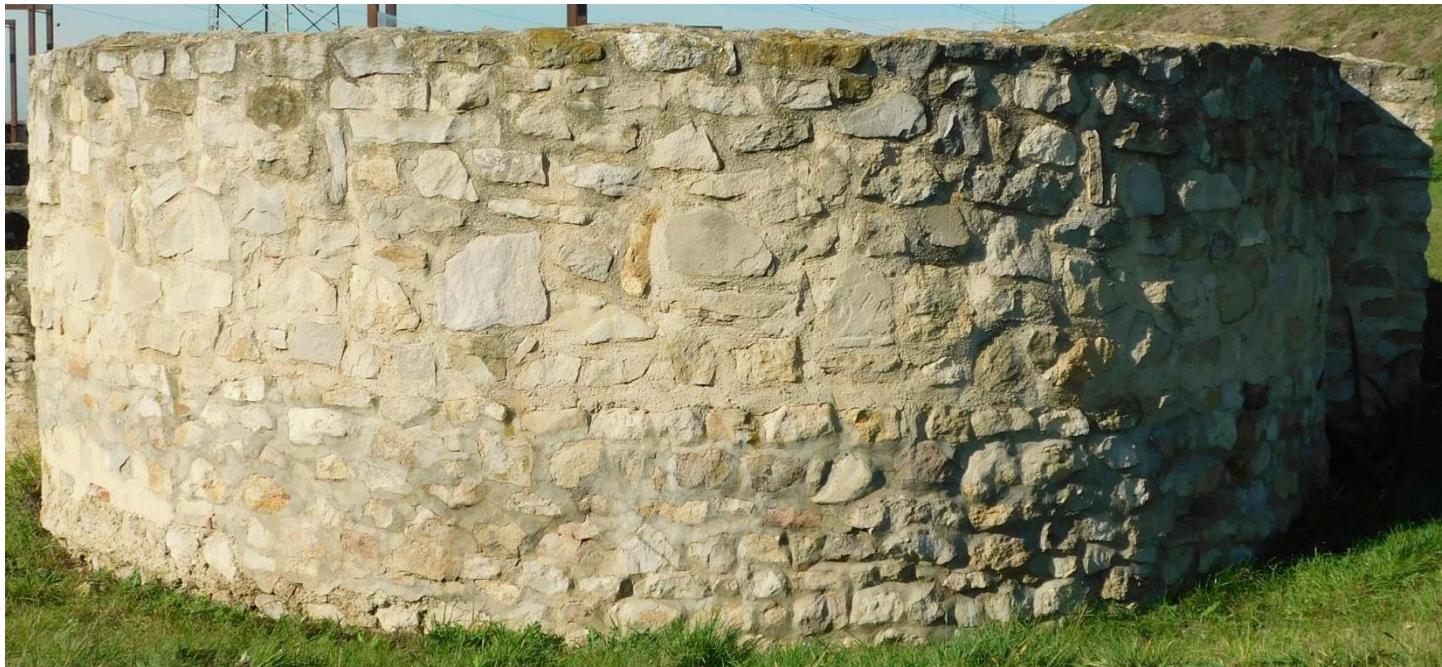
Südmauer außen

Zustand		
Schaden	Ausmaß	Anmerkungen
Risse/Flankenrisse	<input type="checkbox"/> Wenig <input checked="" type="checkbox"/> Mittel <input type="checkbox"/> Viel	Die untere Mauerhälfte
Bemerkung: Betroffen sind die Zementfugen aus den 1980er Jahren. In diesem Bereich liegt der Zementmörtel nur dünn auf dem römischen Mörtel auf.		
Fehlstellen Fugen	<input type="checkbox"/> Wenig <input checked="" type="checkbox"/> Mittel <input type="checkbox"/> Viel	Linke Mauerhälfte im bodennahen Bereich
Bemerkung: Teile des rezent Mörtels sind verloren gegangen, weshalb der römische Mörtel offen liegt.		
Biogener Bewuchs (Flechten, Algen)	<input checked="" type="checkbox"/> Wenig <input type="checkbox"/> Mittel <input type="checkbox"/> Viel	Auf Mauerkrone
Bemerkung:		
Pflanzenwuchs	<input type="checkbox"/> Wenig <input type="checkbox"/> Mittel <input type="checkbox"/> Viel	
Bemerkung:		
Schäden am Bruchstein (Naturstein)	<input type="checkbox"/> Wenig <input type="checkbox"/> Mittel

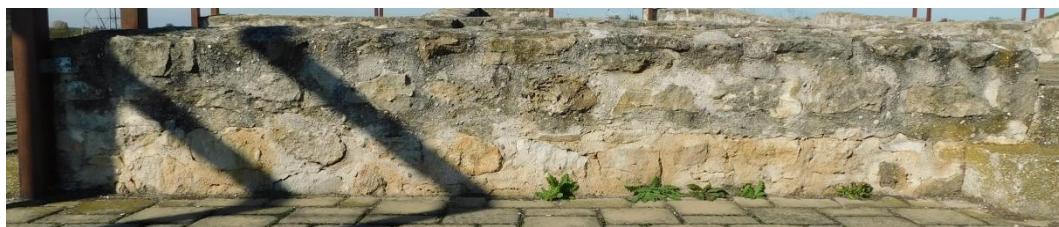
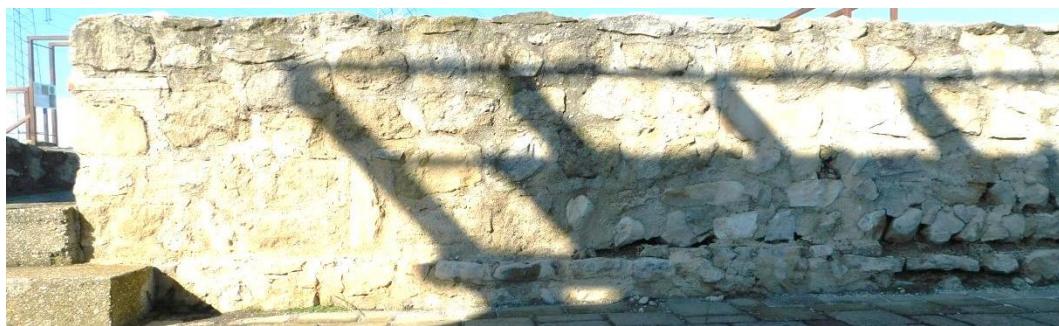
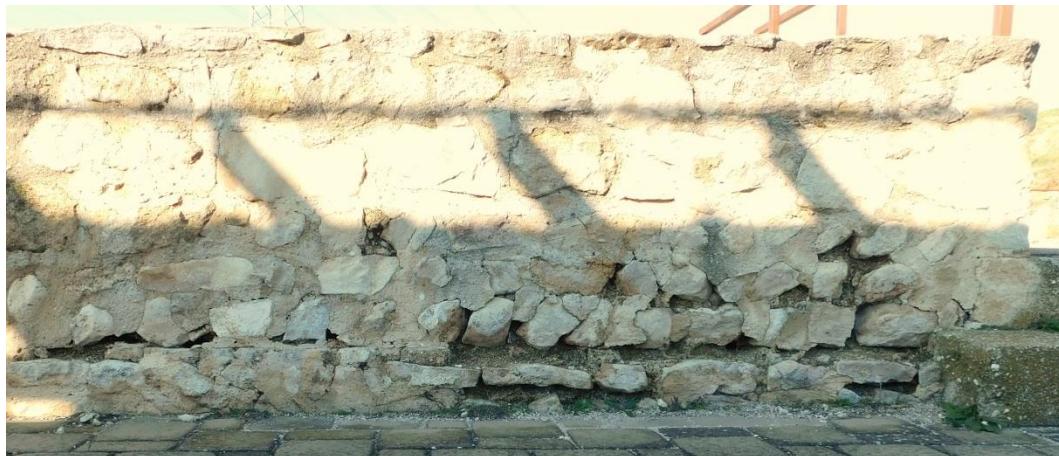
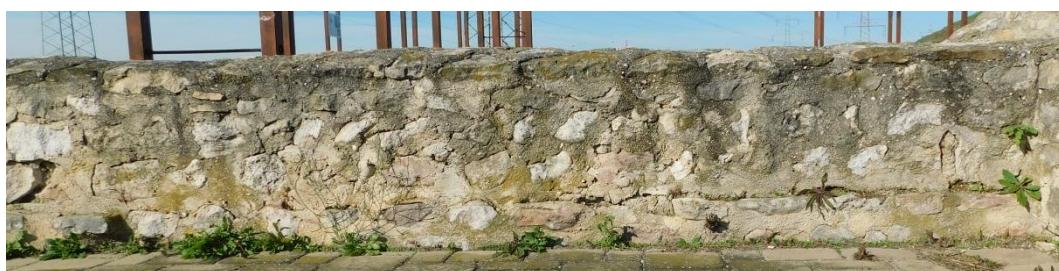
Nordmauer

Zustand		
Schaden	Ausmaß	Anmerkungen
Risse/Flankenrisse Fugen	<input type="checkbox"/> Wenig <input type="checkbox"/> Mittel <input checked="" type="checkbox"/> Viel	Im bodennahen Bereich von Mitte links und Mitte rechts
Bemerkung: Viele Fugen um die desolaten Fugen rissig. Die Schäden sind auf eine Durchfeuchtung jenes Abschnitts zurückzuführen, wobei Regenwasser über die Böden der benachbarten und erhöht liegenden Räume 29 und 31 ver- und in den betroffenen Mauerabschnitt hineinsickert. Die im Mauerwerk enthaltene Feuchtigkeit führte bei Temperaturen unter null Grad Celsius zu Frost-Schäden.		
Fehlstellen Fugen	<input type="checkbox"/> Wenig <input type="checkbox"/> Mittel <input checked="" type="checkbox"/> Viel	Im bodennahen Bereich von Mitte links, Mitte rechts und rechtes Mauerende
Bemerkung: Der Abschnitt in der Mitte rechts ist am stärksten betroffen. Am rechten Ende zeigt die Fuge über der Bodenfuge stellenweise Fehlstellen, in denen bereits Pflanzen gewachsen sind. Fehlstellen reichen bis zu 4 cm ins Mauerwerk hinein

Biogene Besiedelung (Flechten, Algen)	<input type="checkbox"/> Wenig <input checked="" type="checkbox"/> Mittel <input type="checkbox"/> Viel	Auf Mauerkrone
Bemerkung:		
Pflanzenbewuchs	<input type="checkbox"/> Wenig <input checked="" type="checkbox"/> Mittel <input type="checkbox"/> Viel	Entlang des gesamten Mauerfußes, ausgeprägter am rechten Mauerende, stellenweise in offenen Fugen
Bemerkung:		
Schäden am Naturstein und Ziegel	<input type="checkbox"/> Wenig <input type="checkbox"/> Mittel <input type="checkbox"/> Viel	
Bemerkung:		
Abgesunkenes Bodenpflaster	<input type="checkbox"/> Wenig <input type="checkbox"/> Mittel <input type="checkbox"/> Viel	
Bemerkung:		
Ablagerungen	<input type="checkbox"/> Wenig <input type="checkbox"/> Mittel <input checked="" type="checkbox"/> Viel	Unterhalb der offenen Fuge
Bemerkung: Das abgelagerte Material verweist neben dem Verlust der rezenten auch auf jenes des römischen Mörtels hin. Die Ablagerungen sind zudem Nährboden für Pflanzenwachstum.

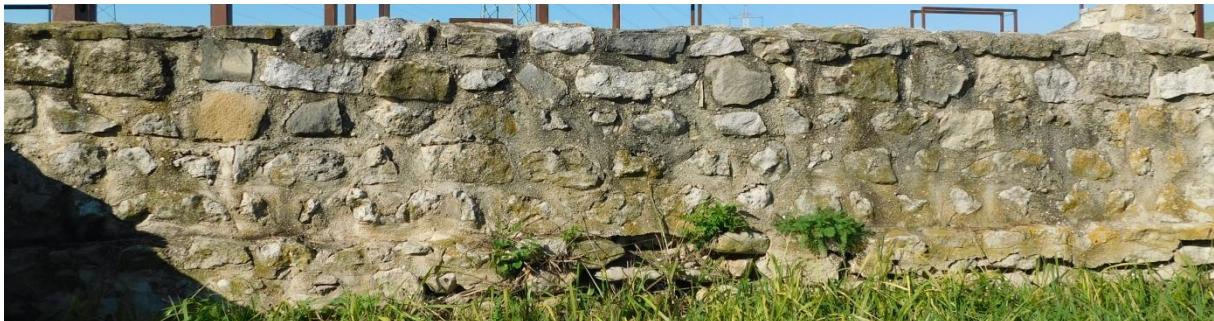
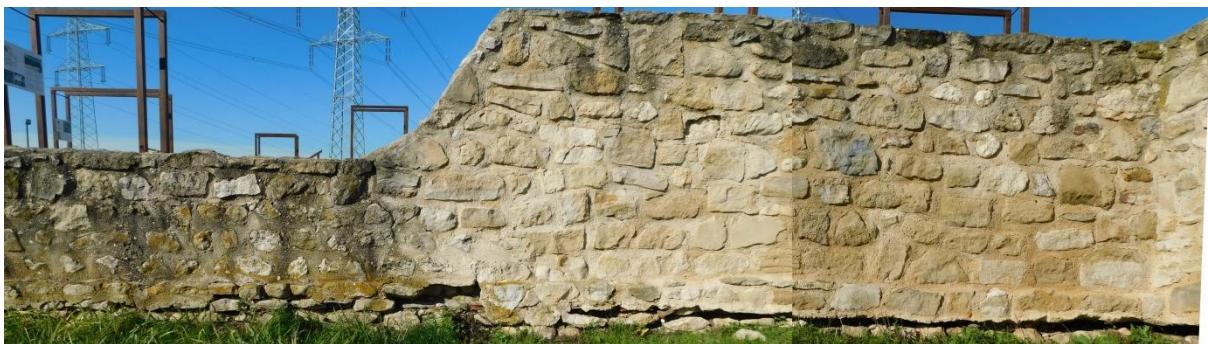
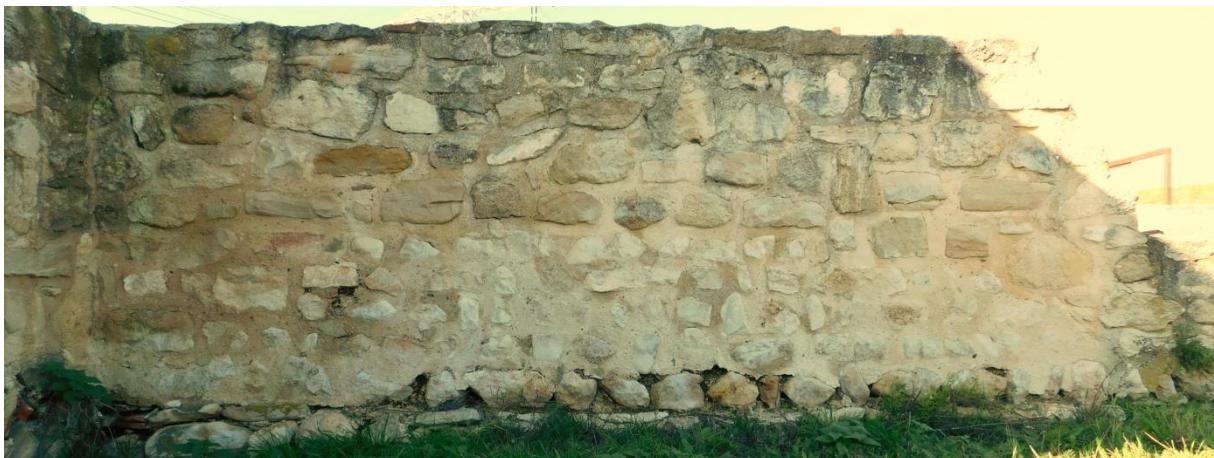
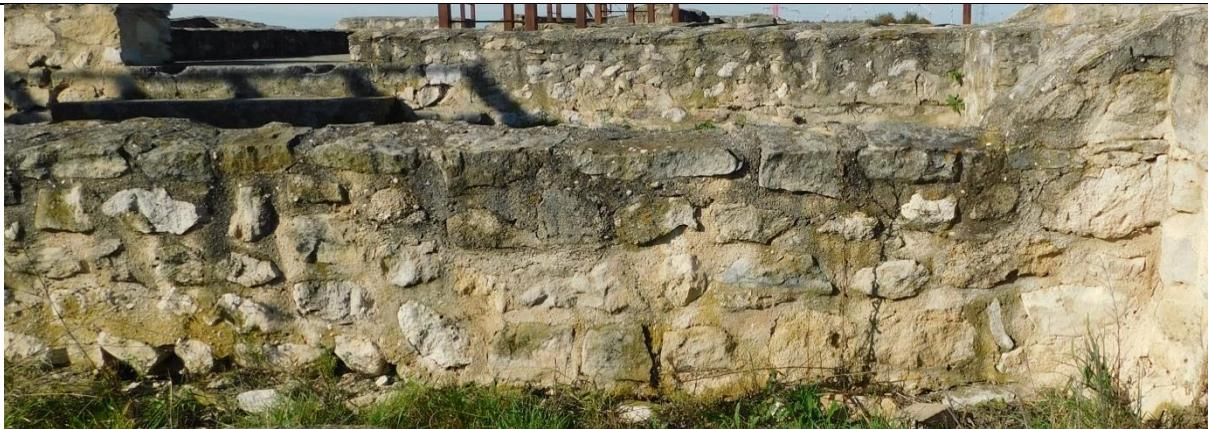
Südmauer außen

Zustand		
Schaden	Ausmaß	Anmerkungen
Risse/Flankenrisse	<input type="checkbox"/> Wenig <input type="checkbox"/> Mittel <input type="checkbox"/> Viel	
Bemerkung:		
Fehlstellen Fugen	<input type="checkbox"/> Wenig <input checked="" type="checkbox"/> Mittel <input type="checkbox"/> Viel	Offene Bodenfuge
Bemerkung: Die Fehlstellen reichen stellenweise bis zu 5,5 cm ins Mauerwerk hinein.		
Biogener Bewuchs (Flechten, Algen)	<input type="checkbox"/> Wenig <input checked="" type="checkbox"/> Mittel <input type="checkbox"/> Viel	Auf Mauerkrone, ausgeprägter am linken und rechten Ende
Bemerkung: Auffallende Feuchtezonen an den Fugen (braune Flecken) an Abschnitt Mitte links und Mitte rechts.		
Pflanzenwuchs	<input type="checkbox"/> Wenig <input type="checkbox"/> Mittel <input type="checkbox"/> Viel	
Bemerkung:		
Schäden am Bruchstein (Naturstein)	<input type="checkbox"/> Wenig <input type="checkbox"/> Mittel <input type="checkbox"/> Viel

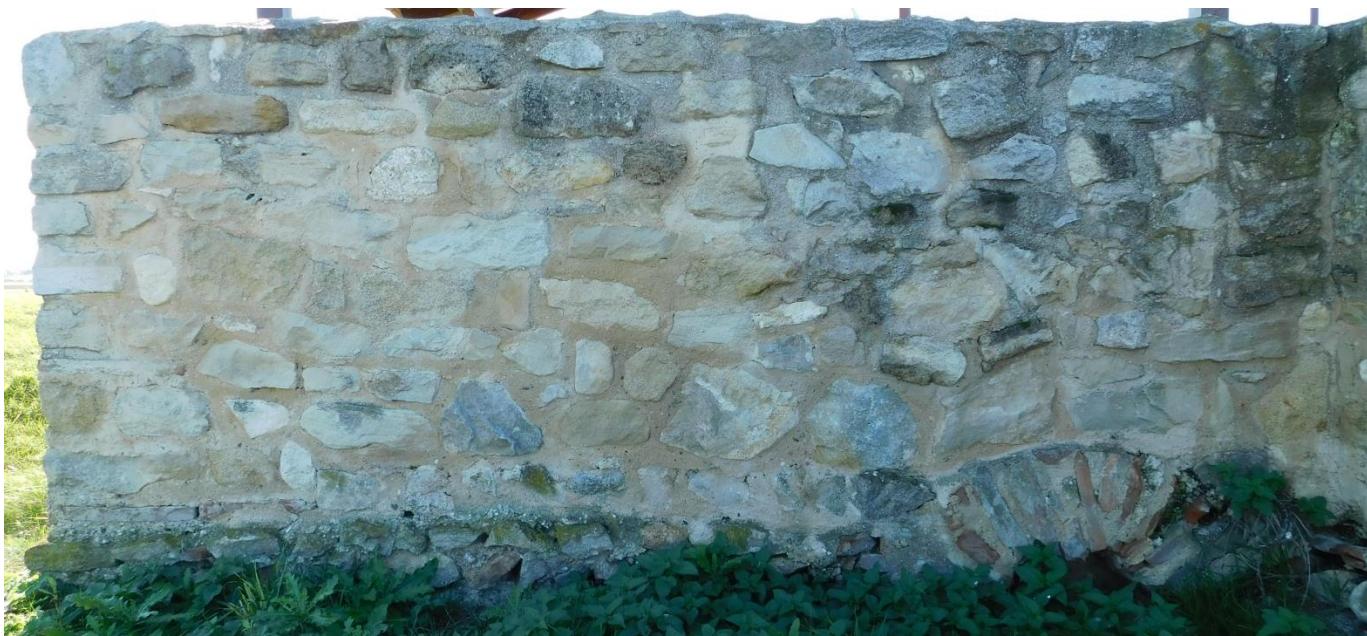
Ostmauer außen

Zustand		
Schaden	Ausmaß	Anmerkungen
Risse/Flankenrisse	<input type="checkbox"/> Wenig <input type="checkbox"/> Mittel <input type="checkbox"/> Viel	
Bemerkung:		
Fehlstellen Fugen	<input type="checkbox"/> Wenig <input checked="" type="checkbox"/> Mittel <input type="checkbox"/> Viel	Offene Bodenfuge und vereinzelt in Fuge darüber
Bemerkung:		
Biogener Bewuchs (Flechten, Algen)	<input type="checkbox"/> Wenig <input checked="" type="checkbox"/> Mittel <input type="checkbox"/> Viel	
Bemerkung:		
Pflanzenwuchs	<input type="checkbox"/> Wenig <input checked="" type="checkbox"/> Mittel <input type="checkbox"/> Viel	Vereinzelt in Fugenfehlstellen
Bemerkung:

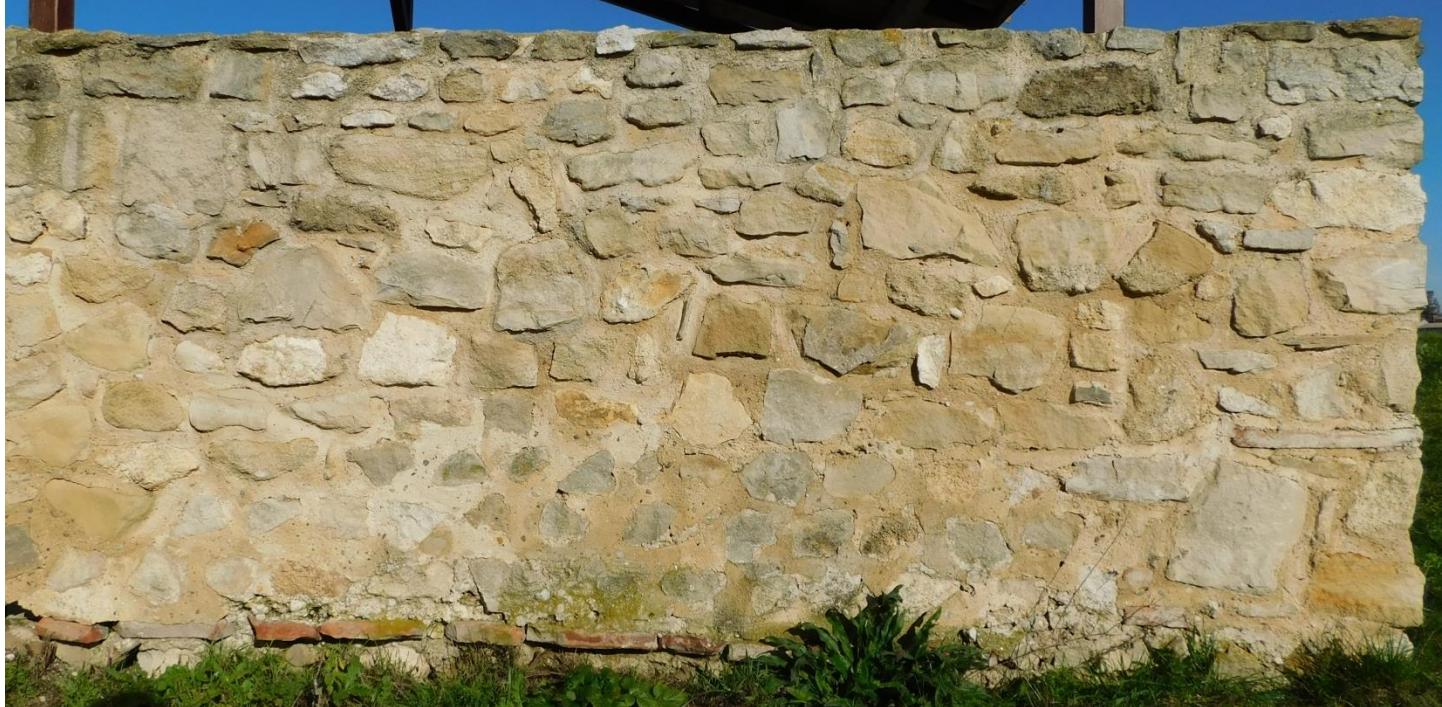
Westmauer außen

Risse/Flankenrisse	<input type="checkbox"/> Wenig <input checked="" type="checkbox"/> Mittel <input type="checkbox"/> Viel	
Bemerkung:		
Fehlstellen Fugen	<input type="checkbox"/> Wenig <input checked="" type="checkbox"/> Mittel <input type="checkbox"/> Viel	Offene Bodenfuge
Bemerkung:		
Biogener Bewuchs (Flechten, Algen)	<input type="checkbox"/> Wenig <input type="checkbox"/> Mittel <input type="checkbox"/> Viel	
Bemerkung:		
Pflanzenwuchs	<input type="checkbox"/> Wenig <input type="checkbox"/> Mittel <input type="checkbox"/> Viel	
Bemerkung:		
Schäden am Bruchstein (Naturstein)	<input type="checkbox"/> Wenig <input type="checkbox"/> Mittel <input type="checkbox"/> Viel	
Bemerkung:		
Abgesunkenes Bodenpflaster	<input type="checkbox"/> Wenig <input type="checkbox"/> Mittel <input type="checkbox"/> Viel	
Bemerkung:		
Ablagerungen	<input type="checkbox"/> Wenig <input type="checkbox"/> Mittel <input type="checkbox"/> Viel

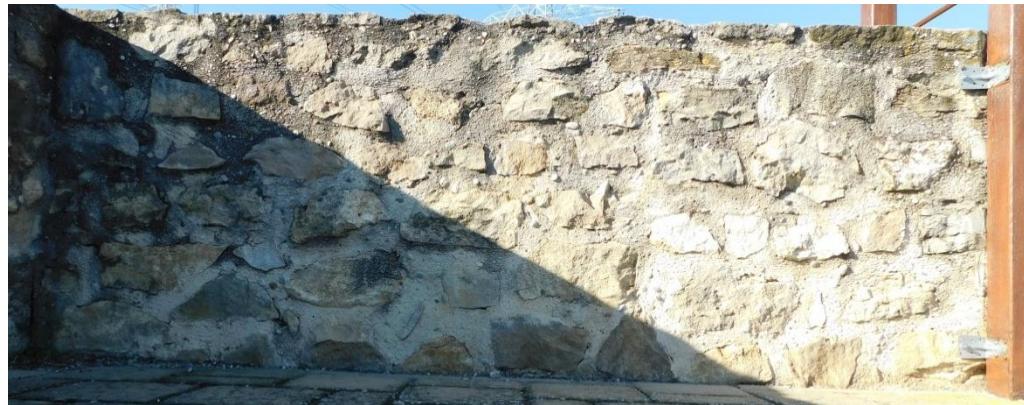
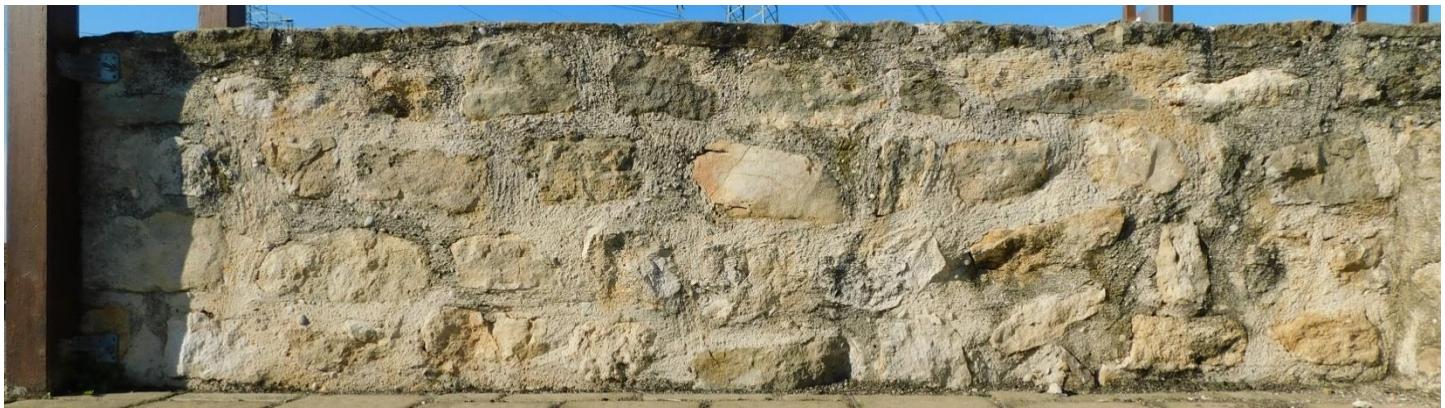
Nordmauer

Zustand		
Schaden	Ausmaß	Anmerkungen
Risse/Flankenrisse Fugen	<input type="checkbox"/> Wenig <input type="checkbox"/> Mittel <input type="checkbox"/> Viel	
Bemerkung:		
Fehlstellen Fugen	<input type="checkbox"/> Wenig <input type="checkbox"/> Mittel <input type="checkbox"/> Viel	
Bemerkung:		
Biogene Besiedelung (Flechten, Algen)	<input checked="" type="checkbox"/> Wenig <input type="checkbox"/> Mittel <input type="checkbox"/> Viel	
Bemerkung:		
Pflanzenbewuchs	<input type="checkbox"/> Wenig <input type="checkbox"/> Mittel <input type="checkbox"/> Viel	
Bemerkung:		
Schäden am Naturstein und Ziegel	<input type="checkbox"/> Wenig	Riss quer zur Trittfäche der röm.

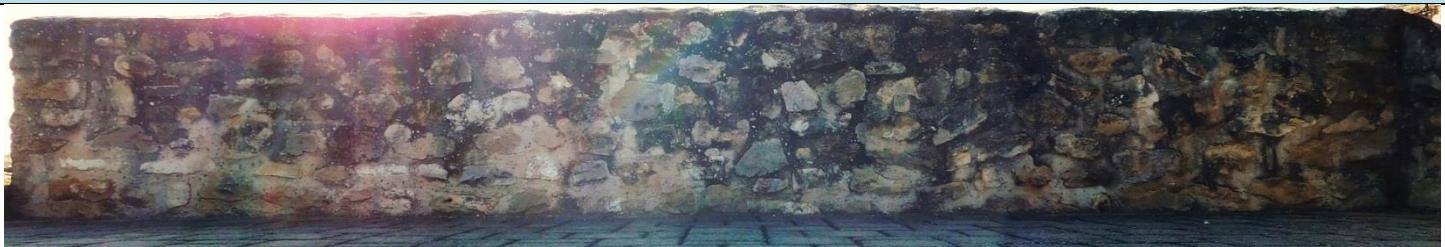
Westmauer

Zustand		
Schaden	Ausmaß	Anmerkungen
Risse/Flankenrisse	<input type="checkbox"/> Wenig <input type="checkbox"/> Mittel <input checked="" type="checkbox"/> Viel	
Bemerkung:		
Fehlstellen Fugen	<input type="checkbox"/> Wenig <input type="checkbox"/> Mittel <input type="checkbox"/> Viel	
Bemerkung:		
Biogener Bewuchs (Flechten, Algen)	<input type="checkbox"/> Wenig <input type="checkbox"/> Mittel <input checked="" type="checkbox"/> Viel	Auf Mauerkrone und Vertikalfächen, stark ausgeprägt am rechten Mauerende
Bemerkung:		
Pflanzenwuchs	<input type="checkbox"/> Wenig <input type="checkbox"/> Mittel <input type="checkbox"/> Viel	
Bemerkung:		
Schäden am Bruchstein (Naturstein)	<input type="checkbox"/> Wenig <input type="checkbox"/> Mittel <input type="checkbox"/> Viel	
Bemerkung:		
Abgesunkenes Bodenpflaster	<input type="checkbox"/> Wenig <input type="checkbox"/> Mittel <input type="checkbox"/> Viel	
Bemerkung:

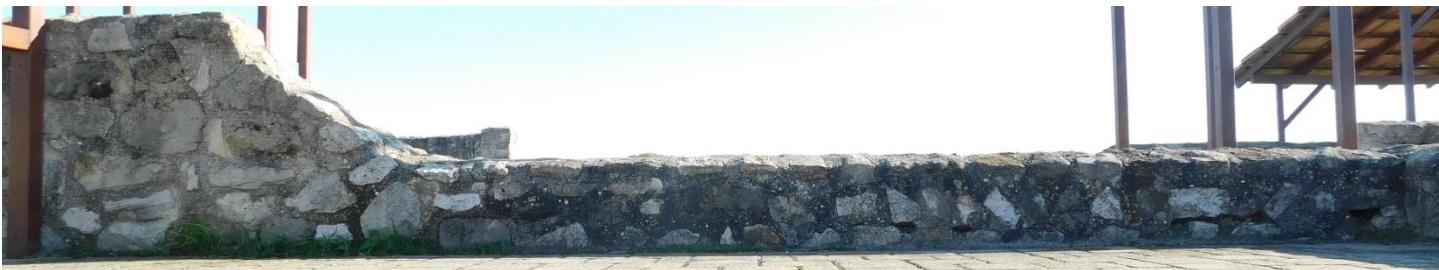
Südmauer

Zustand		
Schaden	Ausmaß	Anmerkungen
Risse/Flankenrisse	<input type="checkbox"/> Wenig <input checked="" type="checkbox"/> Mittel <input type="checkbox"/> Viel	Am rechten Mauerende
Bemerkung:		
Fehlstellen Fugen	<input type="checkbox"/> Wenig <input checked="" type="checkbox"/> Mittel <input type="checkbox"/> Viel	Am rechten Mauerende
Bemerkung: Stellenweise reichen die Fehlstellen bis zu 4,5 cm tief ins Mauerwerk hinein.		
Biogener Bewuchs (Flechten, Algen)	<input type="checkbox"/> Wenig <input checked="" type="checkbox"/> Mittel <input type="checkbox"/> Viel	An niedrigem Mauerabschnitt
Bemerkung:		
Pflanzenwuchs	<input type="checkbox"/> Wenig <input checked="" type="checkbox"/> Mittel <input type="checkbox"/> Viel	Entlang des Mauerfußes und in offenen Fugen
Bemerkung:		
Schäden am Bruchstein (Naturstein)	<input type="checkbox"/> Wenig <input type="checkbox"/> Mittel <input type="checkbox"/> Viel

Bemerkung:		
Abgesunkenes Bodenpflaster	<input type="checkbox"/> Wenig <input type="checkbox"/> Mittel <input type="checkbox"/> Viel	
Bemerkung:		
Ablagerungen	<input type="checkbox"/> Wenig <input checked="" type="checkbox"/> Mittel <input type="checkbox"/> Viel	Unterhalb der offenen Fugen
Bemerkung:

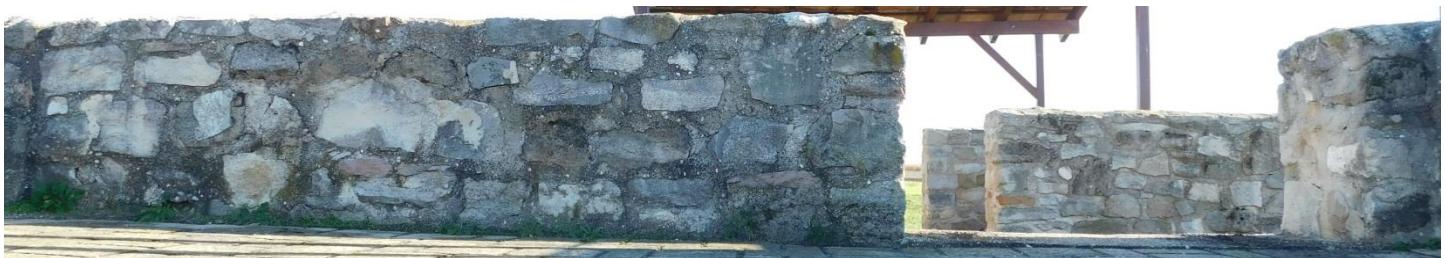
Südmauer

Zustand		
Schaden	Ausmaß	Anmerkungen
Risse/Flankenrisse	<input checked="" type="checkbox"/> Wenig <input type="checkbox"/> Mittel <input type="checkbox"/> Viel	
Bemerkung:		
Fehlstellen Fugen	<input type="checkbox"/> Wenig <input type="checkbox"/> Mittel <input type="checkbox"/> Viel	
Bemerkung:		
Biogener Bewuchs (Flechten, Algen)	<input type="checkbox"/> Wenig <input checked="" type="checkbox"/> Mittel <input type="checkbox"/> Viel	
Bemerkung:		
Pflanzenwuchs	<input type="checkbox"/> Wenig <input checked="" type="checkbox"/> Mittel <input type="checkbox"/> Viel	Entlang des Mauerfußes
Bemerkung:		
Schäden am Bruchstein (Naturstein)	<input type="checkbox"/> Wenig <input type="checkbox"/> Mittel <input type="checkbox"/> Viel	
Bemerkung:		
Abgesunkenes Bodenpflaster	<input type="checkbox"/> Wenig <input type="checkbox"/> Mittel <input type="checkbox"/> Viel	
Bemerkung:		
Ablagerungen	<input type="checkbox"/> Wenig <input type="checkbox"/> Mittel <input type="checkbox"/> Viel

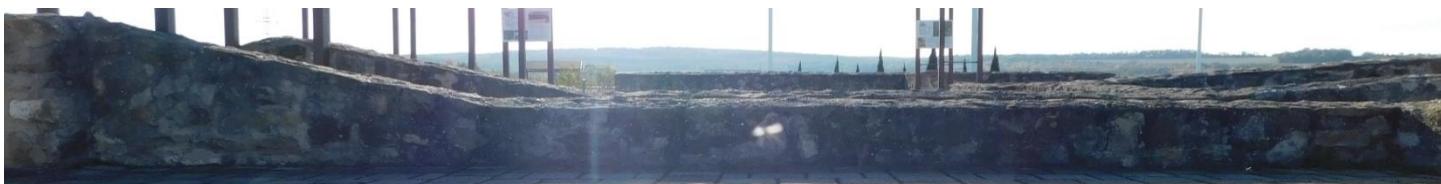
Westmauer

Schaden	Ausmaß	Anmerkungen
Risse/Flankenrisse	<input checked="" type="checkbox"/> Wenig <input type="checkbox"/> Mittel <input type="checkbox"/> Viel	
Bemerkung:		
Fehlstellen Fugen	<input type="checkbox"/> Wenig <input type="checkbox"/> Mittel <input type="checkbox"/> Viel	
Bemerkung:		
Biogener Bewuchs (Flechten, Algen)	<input type="checkbox"/> Wenig <input checked="" type="checkbox"/> Mittel <input type="checkbox"/> Viel	Auf niedrigem Mauerabschnitt
Bemerkung:		
Pflanzenwuchs	<input type="checkbox"/> Wenig <input type="checkbox"/> Mittel <input type="checkbox"/> Viel	
Bemerkung:		
Schäden am Bruchstein (Naturstein)	<input type="checkbox"/> Wenig <input type="checkbox"/> Mittel <input type="checkbox"/> Viel	
Bemerkung:		
Abgesunkenes Bodenpflaster	<input type="checkbox"/> Wenig <input type="checkbox"/> Mittel <input type="checkbox"/> Viel	
Bemerkung:		
Ablagerungen	<input type="checkbox"/> Wenig <input type="checkbox"/> Mittel <input type="checkbox"/> Viel

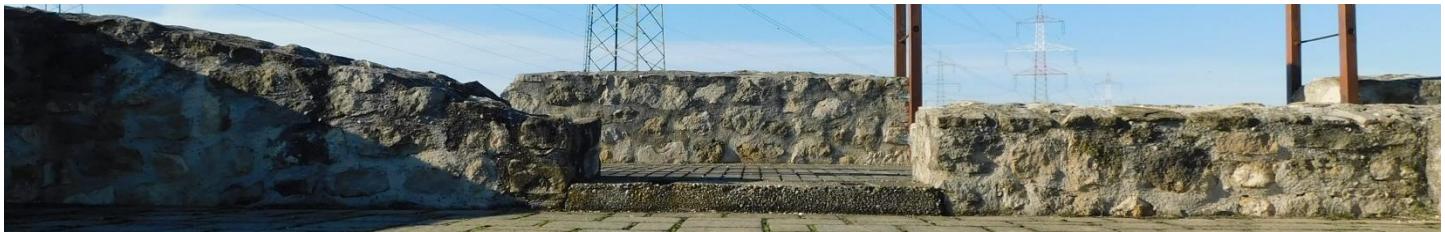
Nordmauer

Schaden	Ausmaß	Anmerkungen
Risse/Flankenrisse Fugen	<input checked="" type="checkbox"/> Wenig <input type="checkbox"/> Mittel <input type="checkbox"/> Viel	
Bemerkung:		
Fehlstellen Fugen	<input type="checkbox"/> Wenig <input type="checkbox"/> Mittel <input type="checkbox"/> Viel	
Bemerkung:		
Biogene Besiedelung (Flechten, Algen)	<input type="checkbox"/> Wenig <input checked="" type="checkbox"/> Mittel <input type="checkbox"/> Viel	Auf schrägem Mauerabschnitt und in der Ecke zur Westmauer
Bemerkung:		
Pflanzenbewuchs	<input type="checkbox"/> Wenig <input type="checkbox"/> Mittel <input type="checkbox"/> Viel	
Bemerkung:		
Schäden am Naturstein und Ziegel	<input type="checkbox"/> Wenig <input type="checkbox"/> Mittel <input type="checkbox"/> Viel	
Bemerkung:		
Abgesunkenes Bodenpflaster	<input type="checkbox"/> Wenig <input type="checkbox"/> Mittel <input type="checkbox"/> Viel	
Bemerkung:		
Ablagerungen	<input type="checkbox"/> Wenig <input type="checkbox"/> Mittel <input type="checkbox"/> Viel

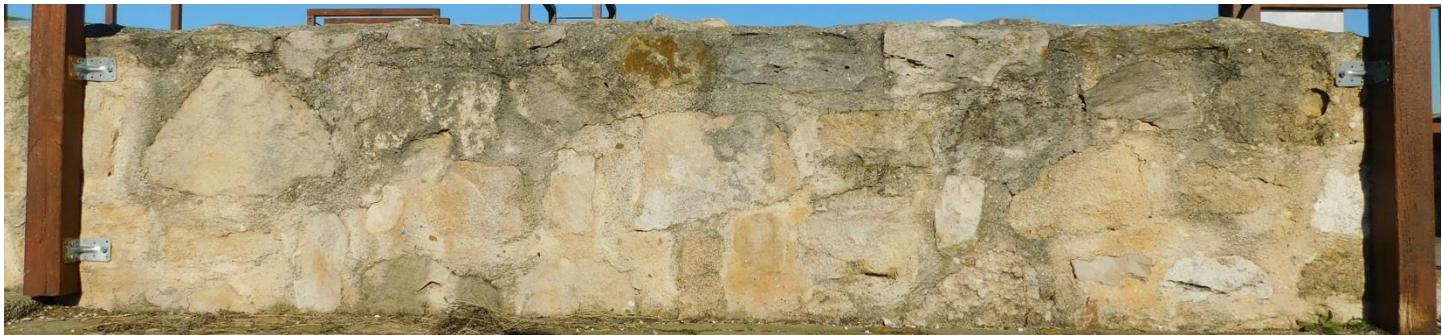
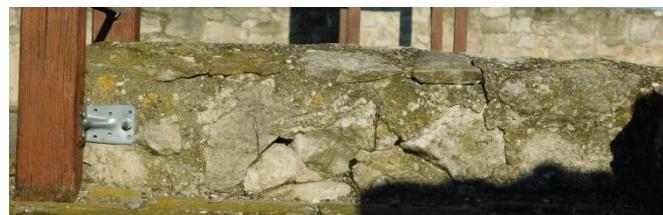
Ostmauer

Schaden	Ausmaß	Anmerkungen
Risse/Flankenrisse	<input type="checkbox"/> Wenig <input checked="" type="checkbox"/> Mittel <input type="checkbox"/> Viel	Mauermitte und rechtes Ende
Bemerkung: Der Abschnitt in der Mitte weist mehrere rissige Fugen auf, was auf Feuchte- und Frost-Schäden zurückzuführen ist. Ein etwa 0,5 cm breiter Flankenriss verläuft quer zur Mauerkrone, sodass Regenwasser ins Mauerwerk eindringen kann		
Fehlstellen Fugen	<input checked="" type="checkbox"/> Wenig <input type="checkbox"/> Mittel <input type="checkbox"/> Viel	Mauermitte
Bemerkung:		
Biogener Bewuchs (Flechten, Algen)	<input checked="" type="checkbox"/> Wenig <input type="checkbox"/> Mittel <input type="checkbox"/> Viel	
Bemerkung:		
Pflanzenwuchs	<input checked="" type="checkbox"/> Wenig <input type="checkbox"/> Mittel <input type="checkbox"/> Viel	
Bemerkung:
