Erhaltungs- und Wartungsstrategien für konsolidierte, archäologische Stätten ohne Schutzdach am Beispiel der römischen Palastanlage Bruckneudorf (Burgenland)

Diplom

an der Universität für angewandte Kunst Wien
bei o. Univ.-Prof. Mag. Dr. Gabriela Krist

vorgelegt von: Alexander Walser

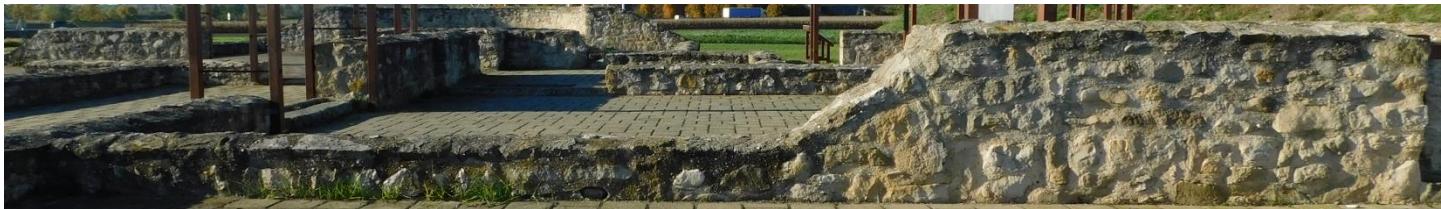
Nordmauer

Zustand		
Schaden	Ausmaß	Anmerkungen
Risse/Flankenrisse Fugen	<input type="checkbox"/> Wenig <input checked="" type="checkbox"/> Mittel <input type="checkbox"/> Viel	Am niedrigen Mauerabschnitt
Bemerkung:		
Fehlstellen Fugen	<input type="checkbox"/> Wenig <input checked="" type="checkbox"/> Mittel <input type="checkbox"/> Viel	Am niedrigen Mauerabschnitt
Bemerkung: Stellenweise reichen die Fehlstellen bis zu 7,5 cm ins Mauerwerk hinein.		
Biogene Besiedelung (Flechten, Algen)	<input type="checkbox"/> Wenig <input checked="" type="checkbox"/> Mittel <input type="checkbox"/> Viel	Auf Mauerkrone, ausgeprägt am niedrigen Mauerabschnitt
Bemerkung:		
Pflanzenbewuchs	<input type="checkbox"/> Wenig <input checked="" type="checkbox"/> Mittel <input type="checkbox"/> Viel	Entlang des niedrigen Mauerabschnitts
Bemerkung:		
Schäden am Naturstein und Ziegel	<input type="checkbox"/> Wenig <input type="checkbox"/> Mittel <input type="checkbox"/> Viel

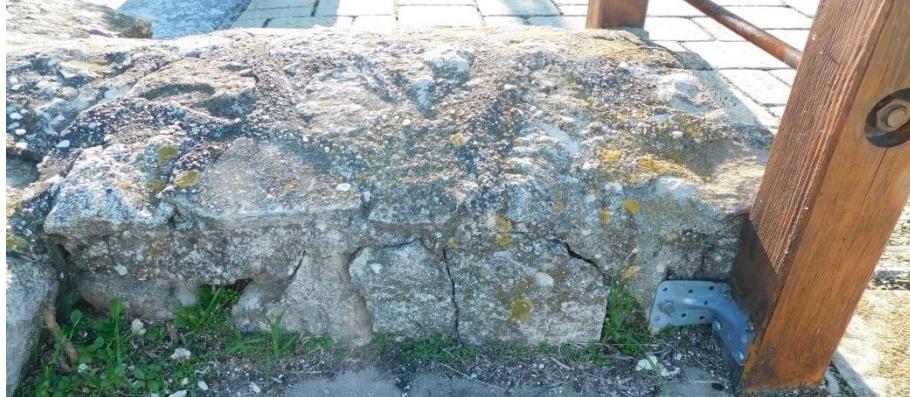
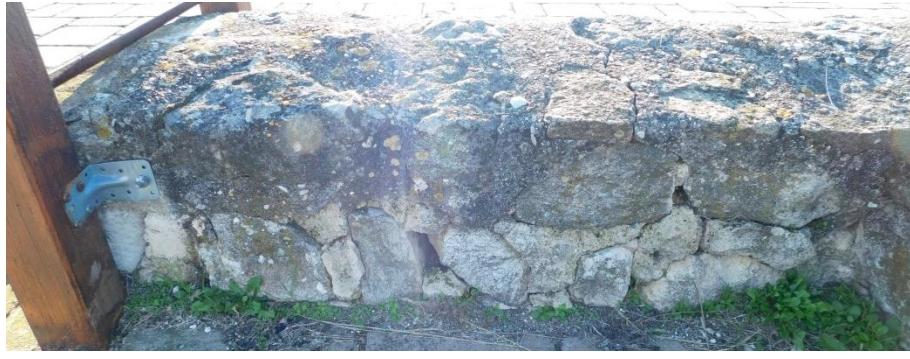
Westmauer

Zustand		
Schaden	Ausmaß	Anmerkungen
Risse/Flankenrisse	<input type="checkbox"/> Wenig <input checked="" type="checkbox"/> Mittel <input type="checkbox"/> Viel	Am linken und rechten Ende
Bemerkung:		
Fehlstellen Fugen	<input type="checkbox"/> Wenig <input checked="" type="checkbox"/> Mittel <input type="checkbox"/> Viel	Am linken und rechten Ende
Bemerkung:		
Biogener Bewuchs (Flechten, Algen)	<input type="checkbox"/> Wenig <input checked="" type="checkbox"/> Mittel <input type="checkbox"/> Viel	
Bemerkung:		
Pflanzenwuchs	<input type="checkbox"/> Wenig <input checked="" type="checkbox"/> Mittel <input type="checkbox"/> Viel	
Bemerkung:		
Schäden am Bruchstein (Naturstein)	<input type="checkbox"/> Wenig

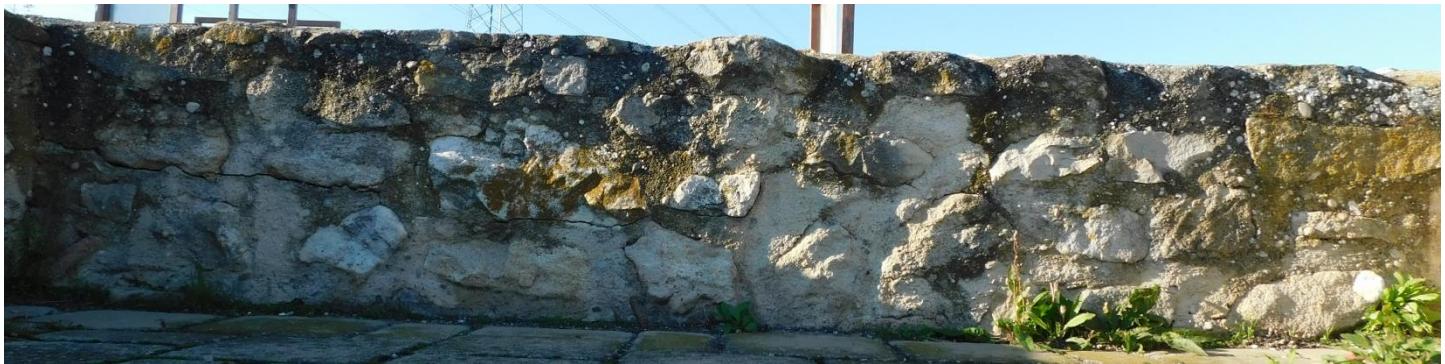
Nordmauer

Zustand		
Schaden	Ausmaß	Anmerkungen
Risse/Flankenrisse Fugen	<input type="checkbox"/> Wenig <input checked="" type="checkbox"/> Mittel <input type="checkbox"/> Viel	Am linken Mauerende
Bemerkung:		
Fehlstellen Fugen	<input type="checkbox"/> Wenig <input type="checkbox"/> Mittel <input type="checkbox"/> Viel	
Bemerkung:		
Biogene Besiedelung (Flechten, Algen)	<input type="checkbox"/> Wenig <input checked="" type="checkbox"/> Mittel <input type="checkbox"/> Viel	
Bemerkung:		
Pflanzenbewuchs	<input type="checkbox"/> Wenig <input checked="" type="checkbox"/> Mittel <input type="checkbox"/> Viel	
Bemerkung:		
Schäden am Naturstein und Ziegel	<input type="checkbox"/> Wenig <input type="checkbox"/> Mittel <input type="checkbox"/> Viel	
Bemerkung:		
Abgesunkenes Bodenpflaster	<input type="checkbox"/> Wenig <input type="checkbox"/> Mittel <input type="checkbox"/> Viel	
Bemerkung:		
Ablagerungen	<input type="checkbox"/> Wenig <input type="checkbox"/> Mittel <input type="checkbox"/> Viel

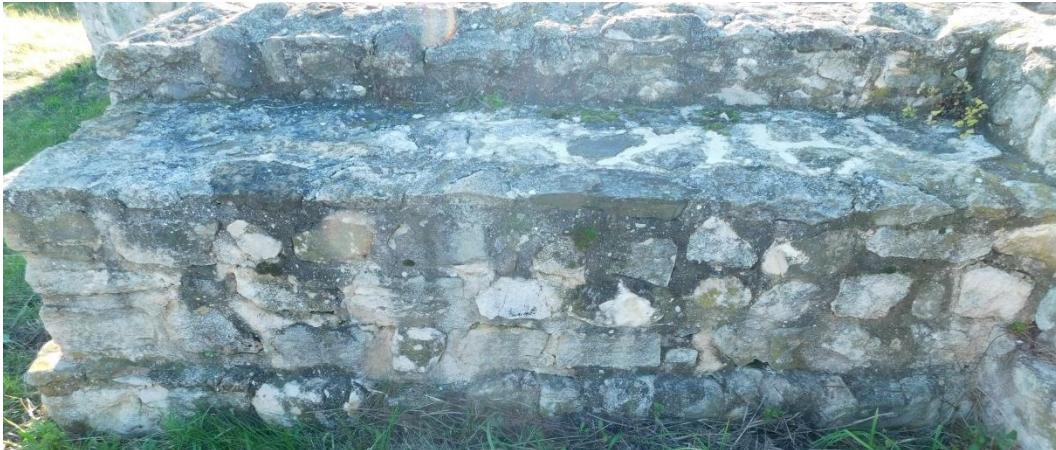
Ostmauer außen

Zustand		
Schaden	Ausmaß	Anmerkungen
Risse/Flankenrisse	<input checked="" type="checkbox"/> Wenig <input type="checkbox"/> Mittel <input type="checkbox"/> Viel	Im bodennahen Bereich
Bemerkung:		
Fehlstellen Fugen	<input checked="" type="checkbox"/> Wenig <input type="checkbox"/> Mittel <input type="checkbox"/> Viel	Im bodennahen Bereich
Bemerkung:		
Biogener Bewuchs (Flechten, Algen)	<input type="checkbox"/> Wenig <input checked="" type="checkbox"/> Mittel <input type="checkbox"/> Viel	
Bemerkung:		
Pflanzenwuchs	<input type="checkbox"/> Wenig <input type="checkbox"/> Mittel <input type="checkbox"/> Viel	
Bemerkung:		
Schäden am Bruchstein (Naturstein)	<input type="checkbox"/> Wenig <input type="checkbox"/> Mittel <input type="checkbox"/> Viel	
Bemerkung:		
Abgesunkenes Bodenpflaster	<input type="checkbox"/> Wenig <input type="checkbox"/> Mittel <input type="checkbox"/> Viel	
Bemerkung:		
Ablagerungen	<input type="checkbox"/> Wenig <input type="checkbox"/> Mittel <input type="checkbox"/> Viel

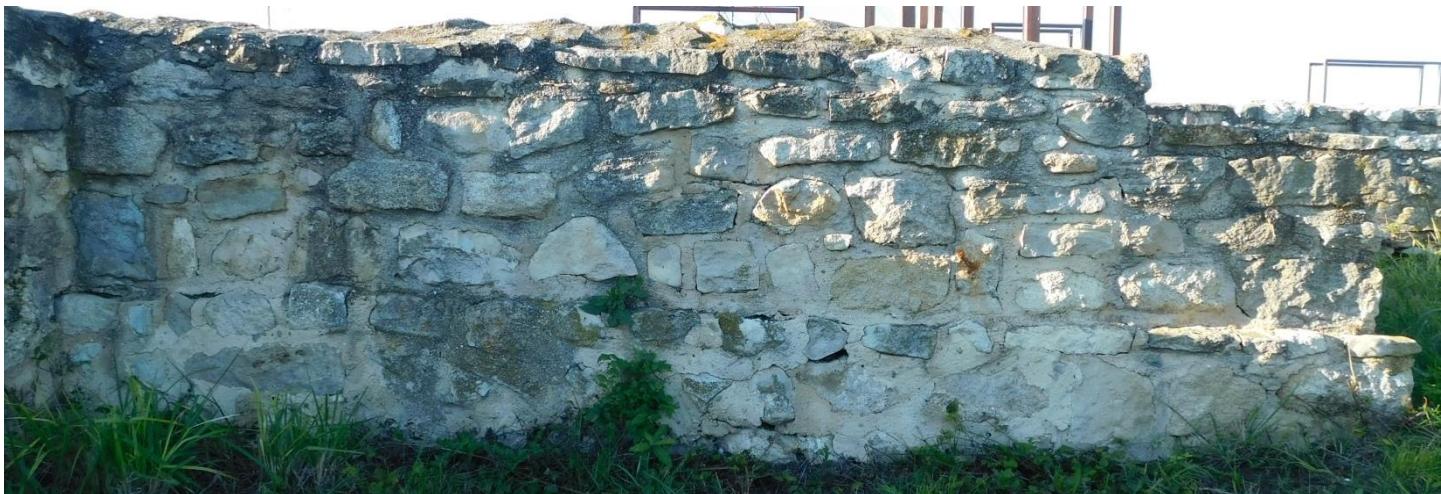
Südmauer außen

Zustand		
Schaden	Ausmaß	Anmerkungen
Risse/Flankenrisse	<input checked="" type="checkbox"/> Wenig <input type="checkbox"/> Mittel <input type="checkbox"/> Viel	Im bodennahen Bereich
Bemerkung:		
Fehlstellen Fugen	<input checked="" type="checkbox"/> Wenig <input type="checkbox"/> Mittel <input type="checkbox"/> Viel	Im bodennahen Bereich
Bemerkung:		
Biogener Bewuchs (Flechten, Algen)	<input type="checkbox"/> Wenig <input checked="" type="checkbox"/> Mittel <input type="checkbox"/> Viel	
Bemerkung:		
Pflanzenwuchs	<input type="checkbox"/> Wenig <input checked="" type="checkbox"/> Mittel <input type="checkbox"/> Viel	Stellenweise in rissigen Fugen
Bemerkung:		
Schäden am Bruchstein (Naturstein)	<input type="checkbox"/> Wenig <input type="checkbox"/> Mittel <input type="checkbox"/> Viel	
Bemerkung:		
Abgesunkenes Bodenpflaster	<input type="checkbox"/> Wenig <input type="checkbox"/> Mittel <input type="checkbox"/> Viel

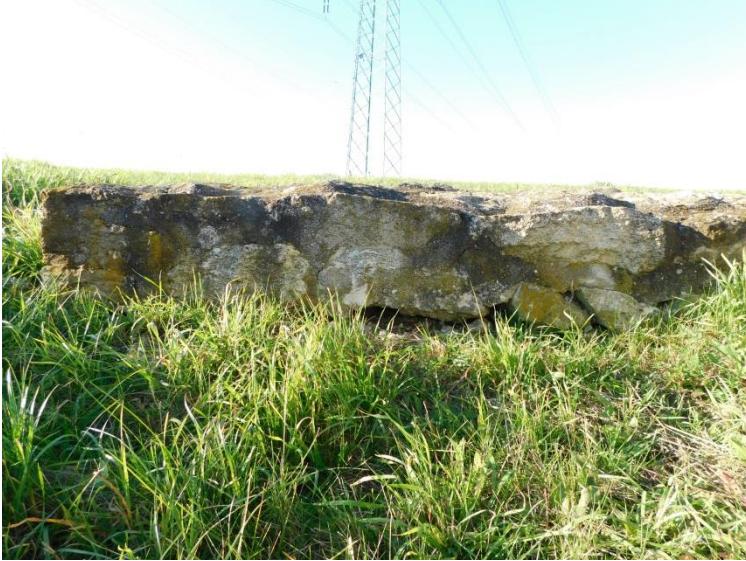
Nordmauer

Zustand		
Schaden	Ausmaß	Anmerkungen
Risse/Flankenrisse Fugen	<input type="checkbox"/> Wenig <input type="checkbox"/> Mittel <input type="checkbox"/> Viel	
Bemerkung:		
Fehlstellen Fugen	<input type="checkbox"/> Wenig <input checked="" type="checkbox"/> Mittel <input type="checkbox"/> Viel	
Bemerkung:		
Biogene Besiedelung (Flechten, Algen)	<input type="checkbox"/> Wenig <input checked="" type="checkbox"/> Mittel <input type="checkbox"/> Viel	
Bemerkung:		
Pflanzenbewuchs	<input type="checkbox"/> Wenig <input type="checkbox"/> Mittel <input type="checkbox"/> Viel	
Bemerkung:		
Schäden am Naturstein und Ziegel	<input type="checkbox"/> Wenig <input type="checkbox"/> Mittel <input type="checkbox"/> Viel	
Bemerkung:		
Abgesunkenes Bodenpflaster	<input type="checkbox"/> Wenig <input type="checkbox"/> Mittel <input type="checkbox"/> Viel	
Bemerkung:		
Ablagerungen	<input type="checkbox"/> Wenig

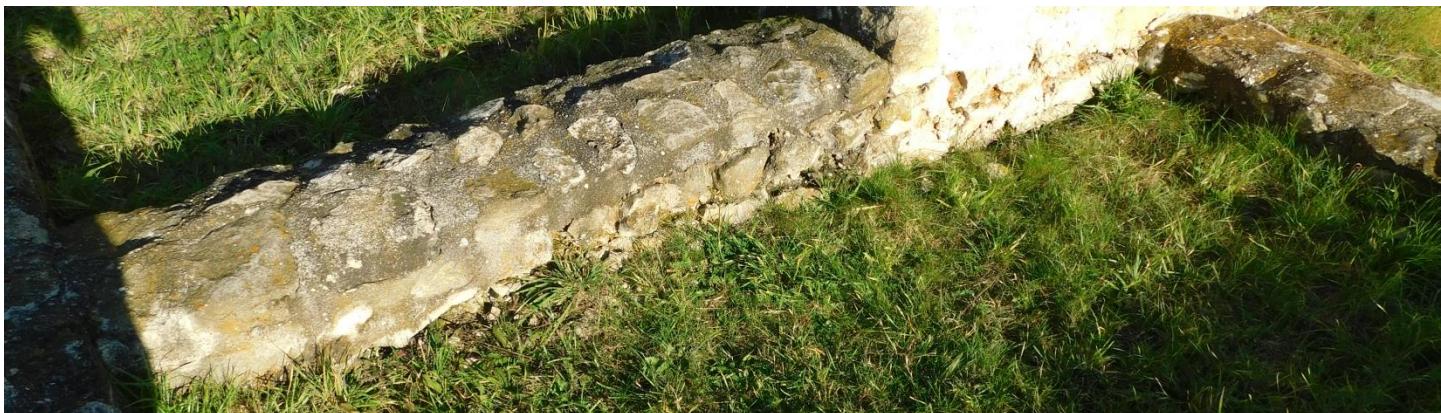
Ostmauer

Schaden	Ausmaß	Anmerkungen
Risse/Flankenrisse	<input type="checkbox"/> Wenig <input type="checkbox"/> Mittel <input type="checkbox"/> Viel	
Bemerkung:		
Fehlstellen Fugen	<input type="checkbox"/> Wenig <input checked="" type="checkbox"/> Mittel <input type="checkbox"/> Viel	Offene bodennahen Fugen
Bemerkung:		
Biogener Bewuchs (Flechten, Algen)	<input type="checkbox"/> Wenig <input checked="" type="checkbox"/> Mittel <input type="checkbox"/> Viel	
Bemerkung:		
Pflanzenwuchs	<input type="checkbox"/> Wenig <input type="checkbox"/> Mittel <input type="checkbox"/> Viel	
Bemerkung:		
Schäden am Bruchstein (Naturstein)	<input type="checkbox"/> Wenig <input type="checkbox"/> Mittel <input type="checkbox"/> Viel	
Bemerkung:		
Abgesunkenes Bodenpflaster	<input type="checkbox"/> Wenig <input type="checkbox"/> Mittel <input type="checkbox"/> Viel	
Bemerkung:

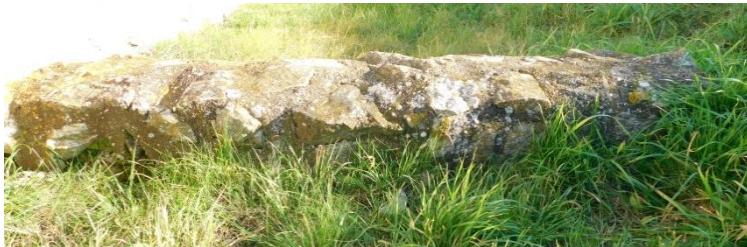
Südmauer

Zustand		
Schaden	Ausmaß	Anmerkungen
Risse/Flankenrisse	<input type="checkbox"/> Wenig <input type="checkbox"/> Mittel <input type="checkbox"/> Viel	
Bemerkung:		
Fehlstellen Fugen	<input type="checkbox"/> Wenig <input checked="" type="checkbox"/> Mittel <input type="checkbox"/> Viel	Offene Bodenfuge
Bemerkung:		
Biogener Bewuchs (Flechten, Algen)	<input type="checkbox"/> Wenig <input checked="" type="checkbox"/> Mittel <input type="checkbox"/> Viel	
Bemerkung:		
Pflanzenwuchs	<input type="checkbox"/> Wenig <input type="checkbox"/> Mittel <input type="checkbox"/> Viel	
Bemerkung:		
Schäden am Bruchstein (Naturstein)	<input type="checkbox"/> Wenig <input type="checkbox"/> Mittel <input type="checkbox"/> Viel	
Bemerkung:		
Abgesunkenes Bodenpflaster	<input type="checkbox"/> Wenig <input type="checkbox"/> Mittel <input type="checkbox"/> Viel	
Bemerkung:

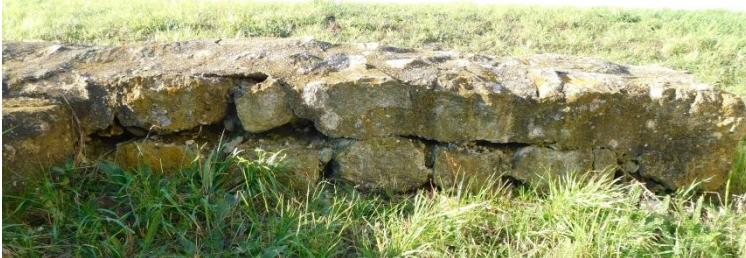
5.1.3. Entfernung schadhafter Fugen.....	93

Zustand		
Schaden	Ausmaß	Anmerkungen
Risse/Flankenrisse Fugen	<input type="checkbox"/> Wenig <input type="checkbox"/> Mittel <input type="checkbox"/> Viel	
Bemerkung:		
Fehlstellen Fugen	<input type="checkbox"/> Wenig <input checked="" type="checkbox"/> Mittel <input type="checkbox"/> Viel	
Bemerkung:		
Biogene Besiedelung (Flechten, Algen)	<input type="checkbox"/> Wenig <input checked="" type="checkbox"/> Mittel <input type="checkbox"/> Viel	
Bemerkung:		
Pflanzenbewuchs	<input type="checkbox"/> Wenig <input type="checkbox"/> Mittel <input type="checkbox"/> Viel	
Bemerkung:		
Schäden am Naturstein und Ziegel	<input type="checkbox"/> Wenig <input type="checkbox"/> Mittel <input type="checkbox"/> Viel	
Bemerkung:		
Abgesunkenes Bodenpflaster	<input type="checkbox"/> Wenig <input type="checkbox"/> Mittel <input type="checkbox"/> Viel	
Bemerkung:		
Ablagerungen	<input type="checkbox"/> Wenig <input type="checkbox"/> Mittel <input type="checkbox"/> Viel

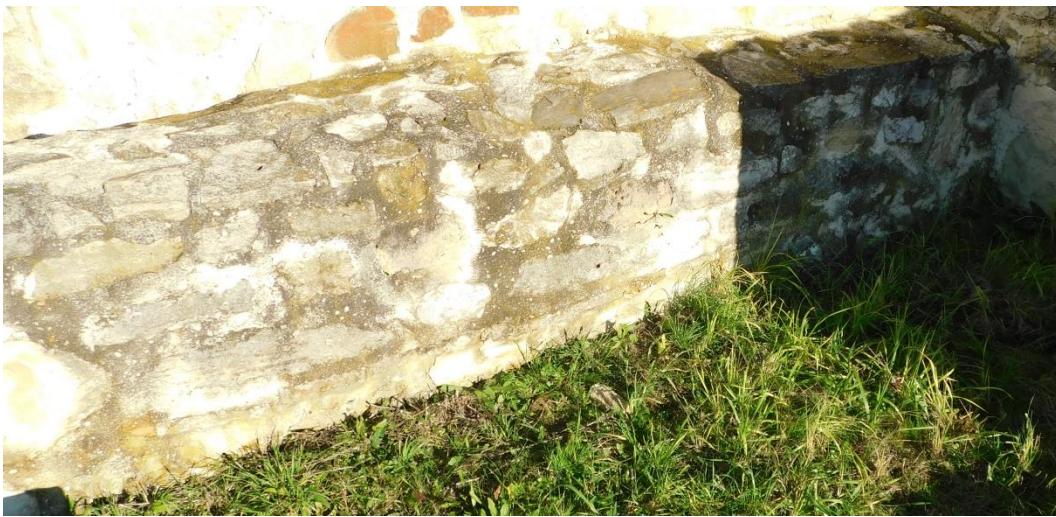
Ostmauer

Zustand		
Schaden	Ausmaß	Anmerkungen
Risse/Flankenrisse	<input type="checkbox"/> Wenig <input type="checkbox"/> Mittel <input type="checkbox"/> Viel	
Bemerkung:		
Fehlstellen Fugen	<input type="checkbox"/> Wenig <input checked="" type="checkbox"/> Mittel <input type="checkbox"/> Viel	Offene Bodenfuge
Bemerkung:		
Biogener Bewuchs (Flechten, Algen)	<input type="checkbox"/> Wenig <input checked="" type="checkbox"/> Mittel <input type="checkbox"/> Viel	
Bemerkung:		
Pflanzenwuchs	<input type="checkbox"/> Wenig <input type="checkbox"/> Mittel <input type="checkbox"/> Viel	
Bemerkung:		
Schäden am Bruchstein (Naturstein)	<input type="checkbox"/> Wenig <input type="checkbox"/> Mittel <input type="checkbox"/> Viel	
Bemerkung:		
Abgesunkenes Bodenpflaster	<input type="checkbox"/> Wenig <input type="checkbox"/> Mittel <input type="checkbox"/> Viel	
Bemerkung:		
Ablagerungen	<input type="checkbox"/> Wenig

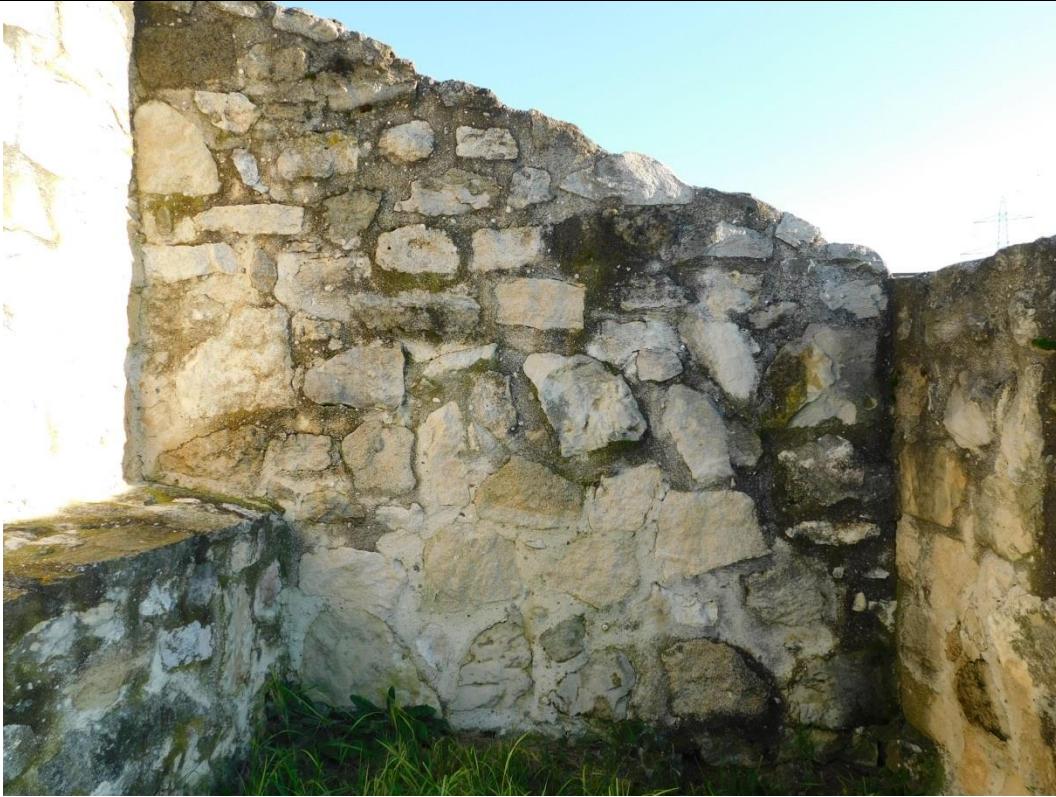
Südmauer

Zustand		
Schaden	Ausmaß	Anmerkungen
Risse/Flankenrisse	<input type="checkbox"/> Wenig <input type="checkbox"/> Mittel <input type="checkbox"/> Viel	
Bemerkung:		
Fehlstellen Fugen	<input type="checkbox"/> Wenig <input checked="" type="checkbox"/> Mittel <input type="checkbox"/> Viel	Offene Bodenfuge
Bemerkung:		
Biogener Bewuchs (Flechten, Algen)	<input type="checkbox"/> Wenig <input checked="" type="checkbox"/> Mittel <input type="checkbox"/> Viel	Ausgeprägt an Ecke zur Westmauer
Bemerkung:		
Pflanzenwuchs	<input type="checkbox"/> Wenig <input type="checkbox"/> Mittel <input type="checkbox"/> Viel	
Bemerkung:

Schäden am Bruchstein (Naturstein)	<input type="checkbox"/> Wenig <input type="checkbox"/> Mittel <input type="checkbox"/> Viel	
Bemerkung:		
Abgesunkenes Bodenpflaster	<input type="checkbox"/> Wenig <input type="checkbox"/> Mittel <input type="checkbox"/> Viel	
Bemerkung:		
Ablagerungen	<input type="checkbox"/> Wenig <input type="checkbox"/> Mittel <input type="checkbox"/> Viel	
Bemerkung:

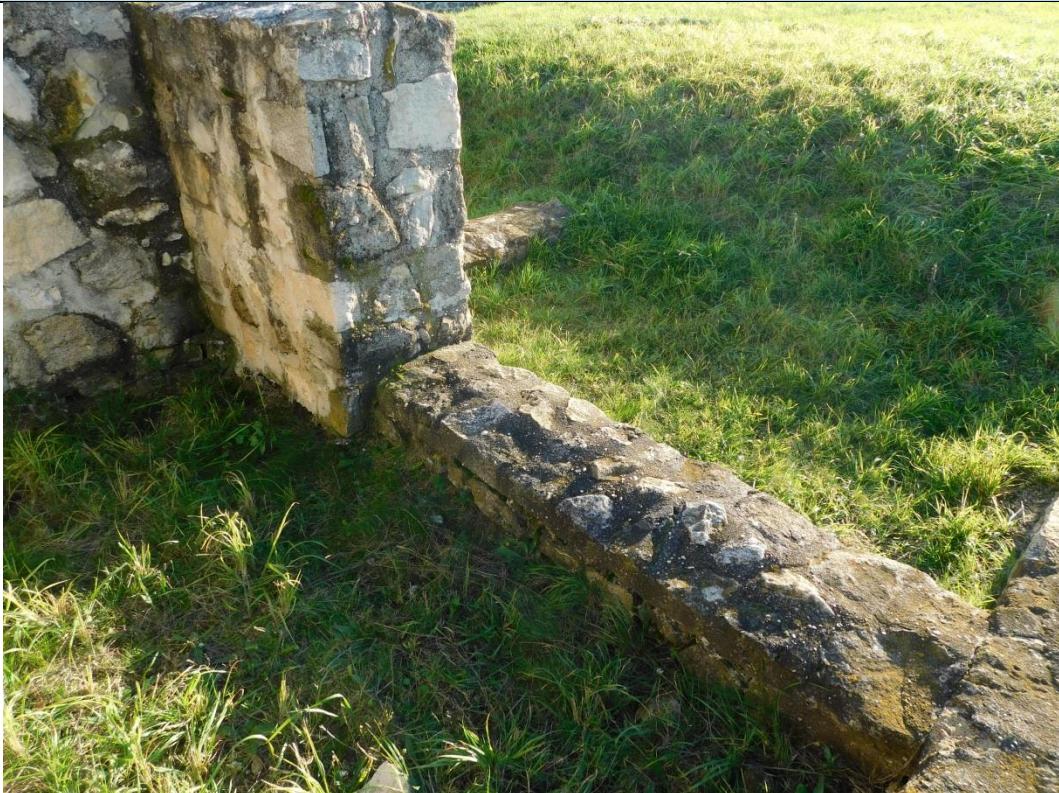
Westmauer

Zustand		
Schaden	Ausmaß	Anmerkungen
Risse/Flankenrisse	<input type="checkbox"/> Wenig <input type="checkbox"/> Mittel <input type="checkbox"/> Viel	
Bemerkung:		
Fehlstellen Fugen	<input type="checkbox"/> Wenig <input checked="" type="checkbox"/> Mittel <input type="checkbox"/> Viel	Offene Bodenfuge

Bemerkung:		
Biogener Bewuchs (Flechten, Algen)	<input type="checkbox"/> Wenig <input checked="" type="checkbox"/> Mittel <input type="checkbox"/> Viel	Auf Mauerkrone und niedrigem Mauerabschnitt
Bemerkung:		
Pflanzenwuchs	<input type="checkbox"/> Wenig <input type="checkbox"/> Mittel <input type="checkbox"/> Viel	
Bemerkung:		
Schäden am Bruchstein (Naturstein)	<input type="checkbox"/> Wenig <input type="checkbox"/> Mittel <input type="checkbox"/> Viel	
Bemerkung:		
Abgesunkenes Bodenpflaster	<input type="checkbox"/> Wenig <input type="checkbox"/> Mittel <input type="checkbox"/> Viel	
Bemerkung:		
Ablagerungen	<input type="checkbox"/> Wenig <input type="checkbox"/> Mittel <input type="checkbox"/> Viel	
Bemerkung:

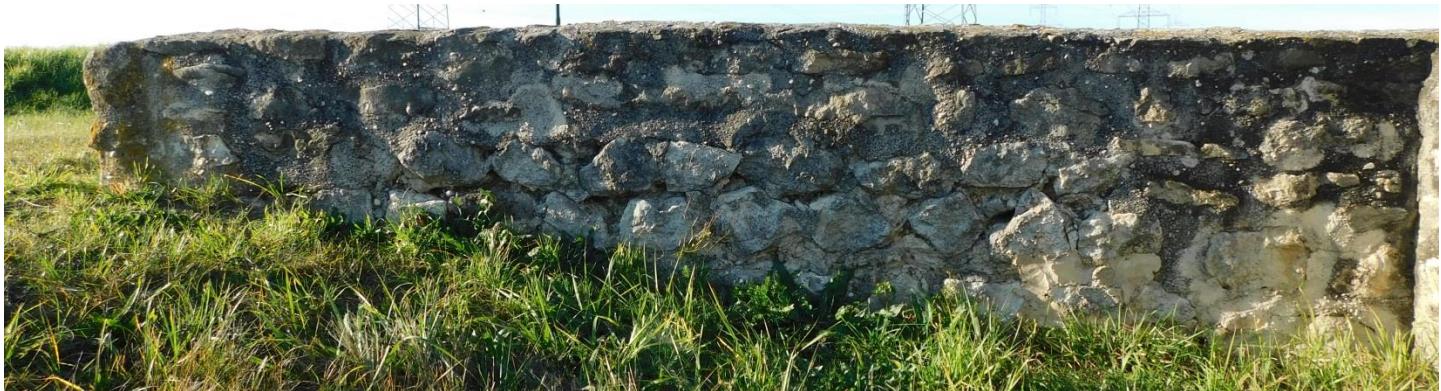
Nordmauer innen

Zustand		
Schaden	Ausmaß	Anmerkungen
Risse/Flankenrisse Fugen	<input type="checkbox"/> Wenig <input type="checkbox"/> Mittel <input type="checkbox"/> Viel	
Bemerkung:		
Fehlstellen Fugen	<input type="checkbox"/> Wenig <input type="checkbox"/> Mittel <input type="checkbox"/> Viel	
Bemerkung:		
Biogene Besiedelung (Flechten, Algen)	<input type="checkbox"/> Wenig <input checked="" type="checkbox"/> Mittel <input type="checkbox"/> Viel	
Bemerkung:		
Pflanzenbewuchs	<input type="checkbox"/> Wenig <input type="checkbox"/> Mittel <input type="checkbox"/> Viel	
Bemerkung:		
Schäden am Naturstein und Ziegel	<input type="checkbox"/> Wenig <input type="checkbox"/> Mittel <input type="checkbox"/> Viel	
Bemerkung:		
Abgesunkenes Bodenpflaster	<input type="checkbox"/> Wenig <input type="checkbox"/> Mittel <input type="checkbox"/> Viel	
Bemerkung:		
Ablagerungen	<input type="checkbox"/> Wenig <input type="checkbox"/> Mittel <input type="checkbox"/> Viel

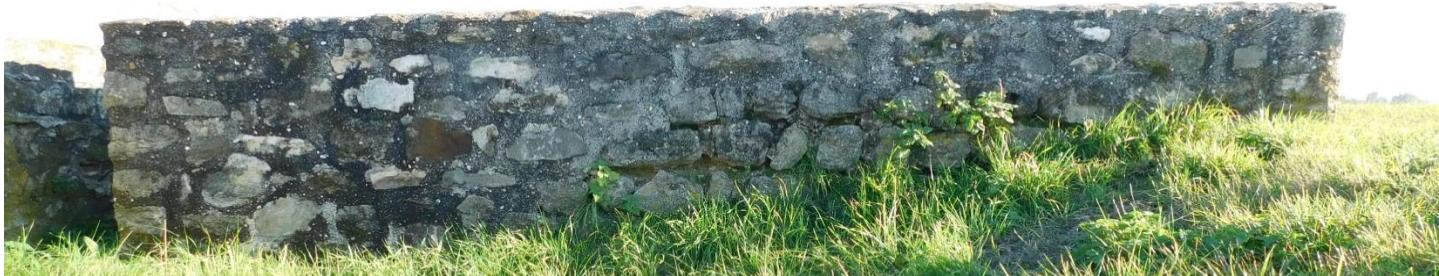
Nordmauer außen

Zustand		
Schaden	Ausmaß	Anmerkungen
Risse/Flankenrisse Fugen	<input type="checkbox"/> Wenig <input type="checkbox"/> Mittel <input type="checkbox"/> Viel	
Bemerkung:		
Fehlstellen Fugen	<input type="checkbox"/> Wenig <input checked="" type="checkbox"/> Mittel <input type="checkbox"/> Viel	Mitte im bodennahen Bereich
Bemerkung:		
Biogene Besiedelung (Flechten, Algen)	<input type="checkbox"/> Wenig <input checked="" type="checkbox"/> Mittel <input type="checkbox"/> Viel	
Bemerkung:		
Pflanzenbewuchs	<input type="checkbox"/> Wenig <input checked="" type="checkbox"/> Mittel <input type="checkbox"/> Viel	In offenen Fugen
Bemerkung:		
Schäden am Naturstein und Ziegel	<input type="checkbox"/> Wenig <input type="checkbox"/> Mittel <input type="checkbox"/> Viel	
Bemerkung:		
Abgesunkenes Bodenpflaster	<input type="checkbox"/> Wenig <input type="checkbox"/> Mittel <input type="checkbox"/> Viel	
Bemerkung:		
Ablagerungen	<input type="checkbox"/> Wenig <input type="checkbox"/> Mittel <input type="checkbox"/> Viel

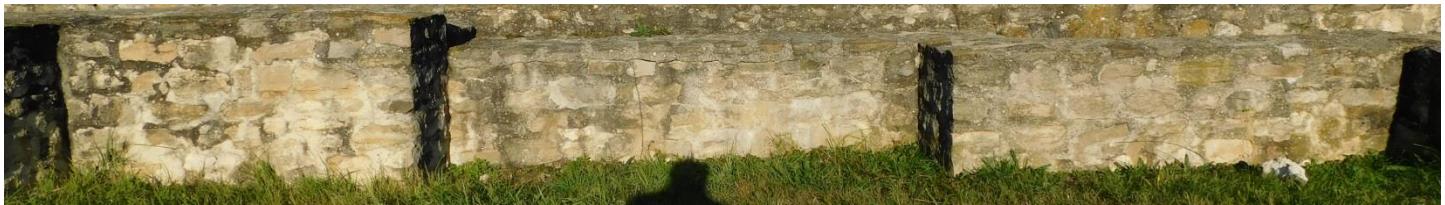
Ostmauer

Schaden	Ausmaß	Anmerkungen
Risse/Flankenrisse	<input type="checkbox"/> Wenig <input type="checkbox"/> Mittel <input type="checkbox"/> Viel	
Bemerkung:		
Fehlstellen Fugen	<input type="checkbox"/> Wenig <input type="checkbox"/> Mittel <input type="checkbox"/> Viel	
Bemerkung:		
Biogener Bewuchs (Flechten, Algen)	<input type="checkbox"/> Wenig <input checked="" type="checkbox"/> Mittel <input type="checkbox"/> Viel	Auf Mauerkrone und in Ecke zur Nordmauer
Bemerkung:		
Pflanzenwuchs	<input type="checkbox"/> Wenig <input type="checkbox"/> Mittel <input type="checkbox"/> Viel	
Bemerkung:		
Schäden am Bruchstein (Naturstein)	<input type="checkbox"/> Wenig <input type="checkbox"/> Mittel <input type="checkbox"/> Viel	
Bemerkung:		
Abgesunkenes Bodenpflaster	<input type="checkbox"/> Wenig <input type="checkbox"/> Mittel <input type="checkbox"/> Viel	
Bemerkung:		
Ablagerungen	<input type="checkbox"/> Wenig <input type="checkbox"/> Mittel <input type="checkbox"/> Viel

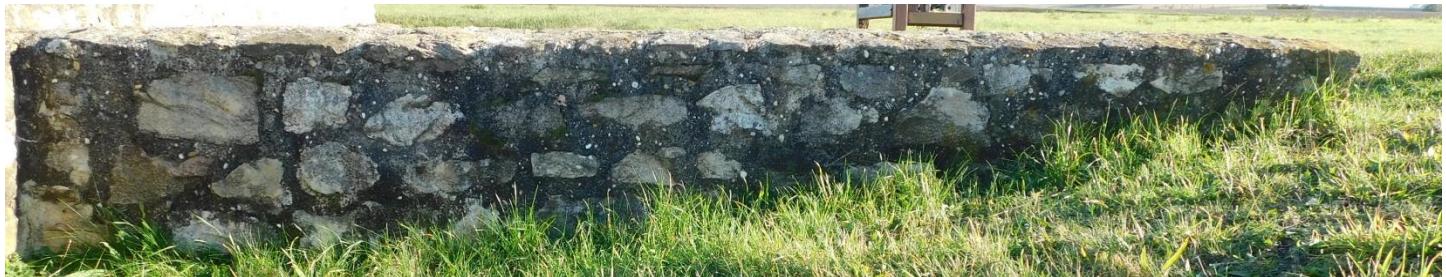
Südmauer innen

Zustand		
Schaden	Ausmaß	Anmerkungen
Risse/Flankenrisse	<input type="checkbox"/> Wenig <input type="checkbox"/> Mittel <input type="checkbox"/> Viel	
Bemerkung:		
Fehlstellen Fugen	<input type="checkbox"/> Wenig <input type="checkbox"/> Mittel <input type="checkbox"/> Viel	
Bemerkung:		
Biogener Bewuchs (Flechten, Algen)	<input type="checkbox"/> Wenig <input checked="" type="checkbox"/> Mittel <input type="checkbox"/> Viel	
Bemerkung:		
Pflanzenwuchs	<input type="checkbox"/> Wenig <input type="checkbox"/> Mittel <input type="checkbox"/> Viel	
Bemerkung:		
Schäden am Bruchstein (Naturstein)	<input type="checkbox"/> Wenig <input type="checkbox"/> Mittel <input type="checkbox"/> Viel	
Bemerkung:		
Abgesunkenes Bodenpflaster	<input type="checkbox"/> Wenig <input type="checkbox"/> Mittel <input type="checkbox"/> Viel	
Bemerkung:		
Ablagerungen	<input type="checkbox"/> Wenig <input type="checkbox"/> Mittel <input type="checkbox"/> Viel

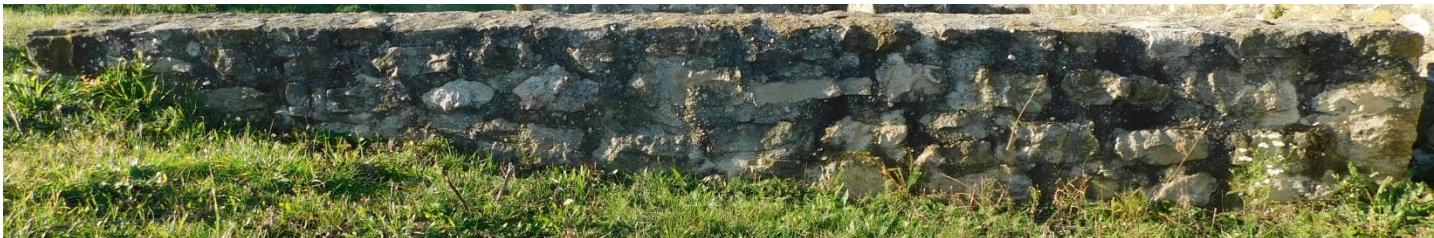
Südmauer außen

Zustand		
Schaden	Ausmaß	Anmerkungen
Risse/Flankenrisse	<input type="checkbox"/> Wenig <input type="checkbox"/> Mittel <input type="checkbox"/> Viel	Bemerkung:
Fehlstellen Fugen	<input type="checkbox"/> Wenig <input type="checkbox"/> Mittel <input type="checkbox"/> Viel	Bemerkung:
Biogener Bewuchs (Flechten, Algen)	<input type="checkbox"/> Wenig <input checked="" type="checkbox"/> Mittel <input type="checkbox"/> Viel	Bemerkung:
Pflanzenwuchs	<input type="checkbox"/> Wenig <input type="checkbox"/> Mittel <input type="checkbox"/> Viel	Bemerkung:
Schäden am Bruchstein (Naturstein)	<input type="checkbox"/> Wenig <input type="checkbox"/> Mittel <input type="checkbox"/> Viel	Bemerkung:
Abgesunkenes Bodenpflaster	<input type="checkbox"/> Wenig <input type="checkbox"/> Mittel <input type="checkbox"/> Viel	Bemerkung:
Ablagerungen	<input type="checkbox"/> Wenig <input type="checkbox"/> Mittel <input type="checkbox"/> Viel	Bemerkung:

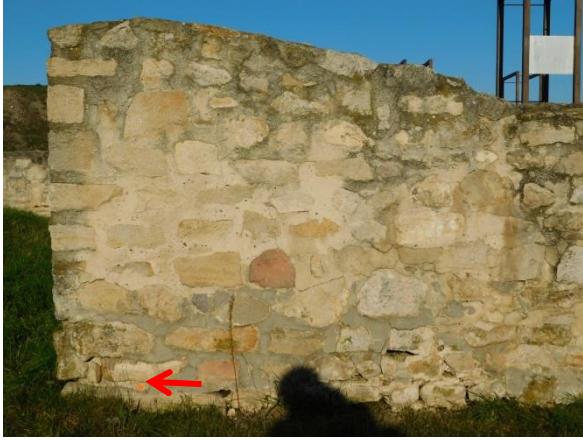
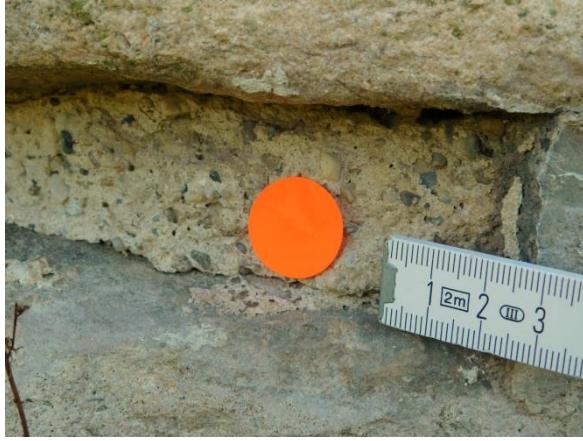
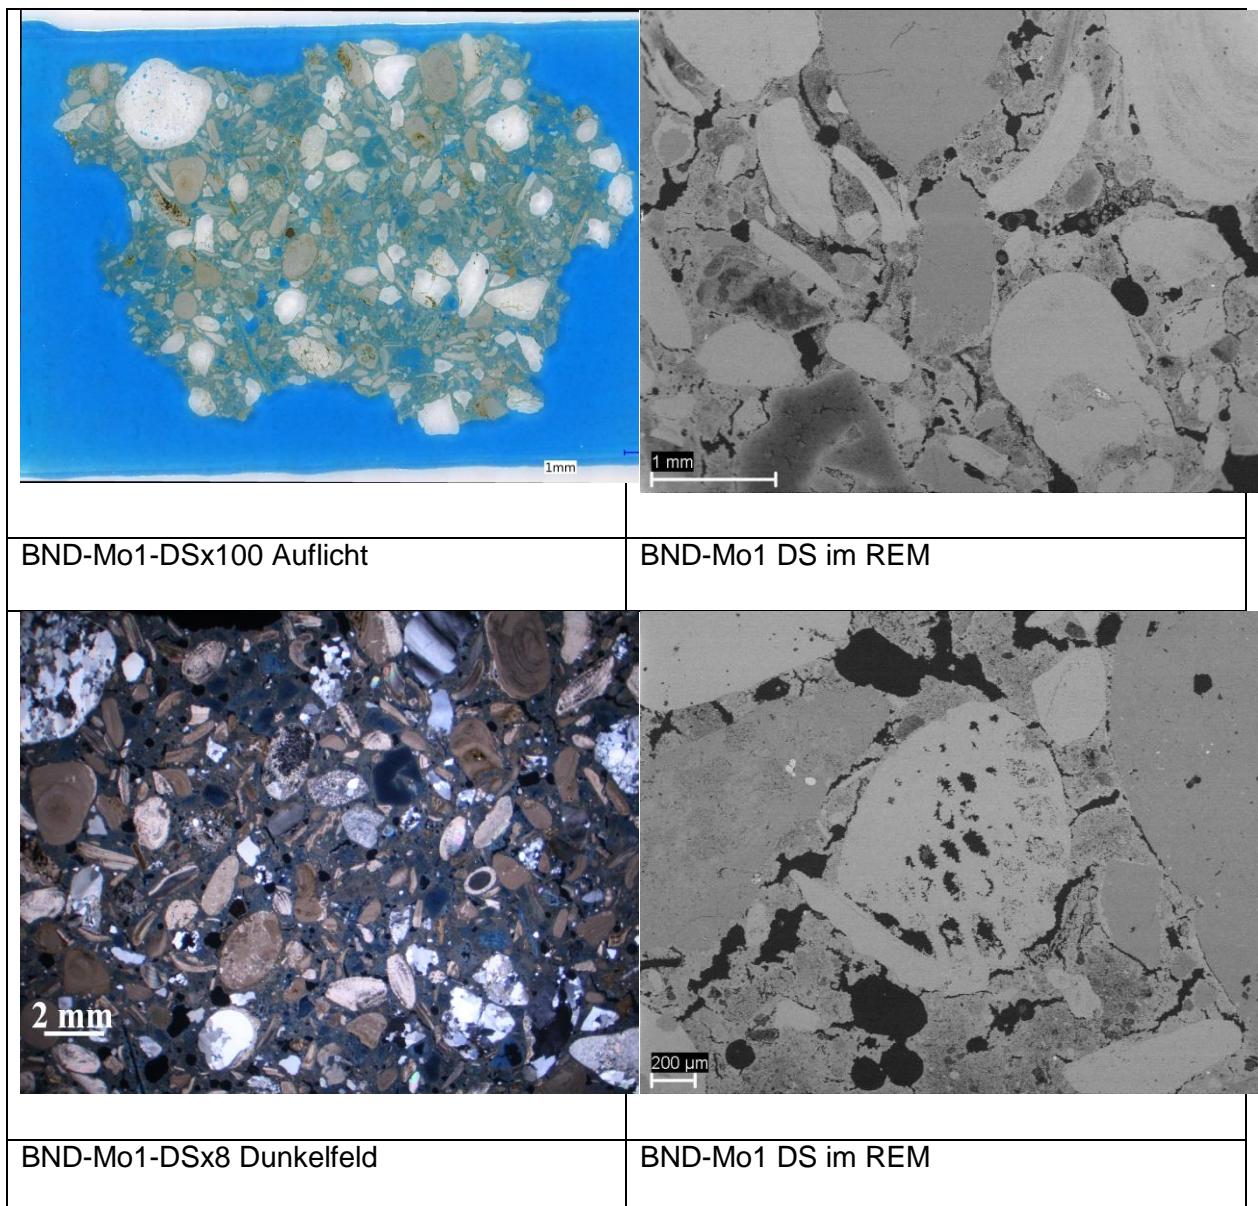
Entnahmestelle: Raum 10, äußere Westmauer, linke untere Ecke, hinter rezentem Zementmörtel	
Probenart: Stückprobe	
Probenbeschreibung: hell-beige Farbe, bunter Kies	
Fragestellung: Materialzusammensetzung	
Probenpräparation: Dünnschliff erstellt von der Firma Geopräp	
Untersuchungsmethode: Lichtmikroskop Nikon SMZ 1500 – Normales Licht; Polarisationsmikroskop Olympus BX 40 – Dunkelfeld; Rasterelektronenmikroskop (REM) im niedrigen Vakuum, RückstreuElektronenmodus (BSE) bzw. Sekundärelektronenmodus (SE); Beschleunigungsspannung: 20kV

Interpretation: Makroskopisch hoher Kiesanteil (>2 mm) feststellbar, Bindemittelbereich hellbeige; Bindemittel → Kalziumkarbonat mit Magnesiumverunreinigungen, Zuschlag → fluviatiler Sand mit hohem Quarz- und Quarzitanteil, Quarzkörner gerundet, Quarzkorngröße 1 bis 2 mm, Spuren von Alkalifeldspat, eckig bis kantgerundete, karbonathaltige fossile Mikroorganismen (Kalkotalgen, Foramineferen, Muscheln), viele Luftporen → deutet auf zu viel Anmachwasser bei der Anmischung hin, Schwundrisse im Feinstkornbereich (0 bis 0,1 mm), ungefähres Bindemittel : Zuschlags-Verhältnis: 1 : 3,5.

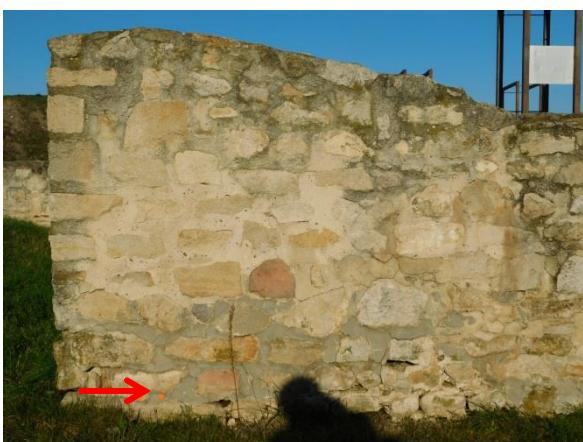
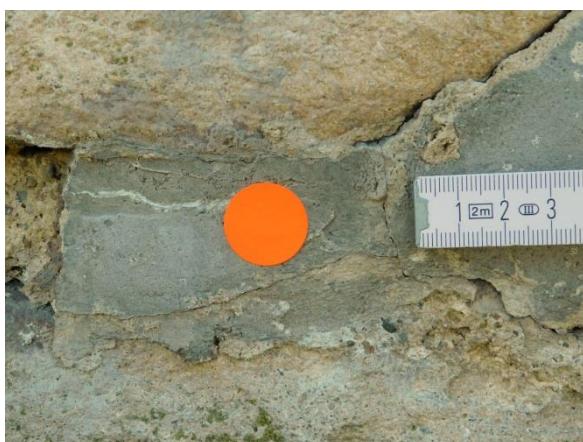
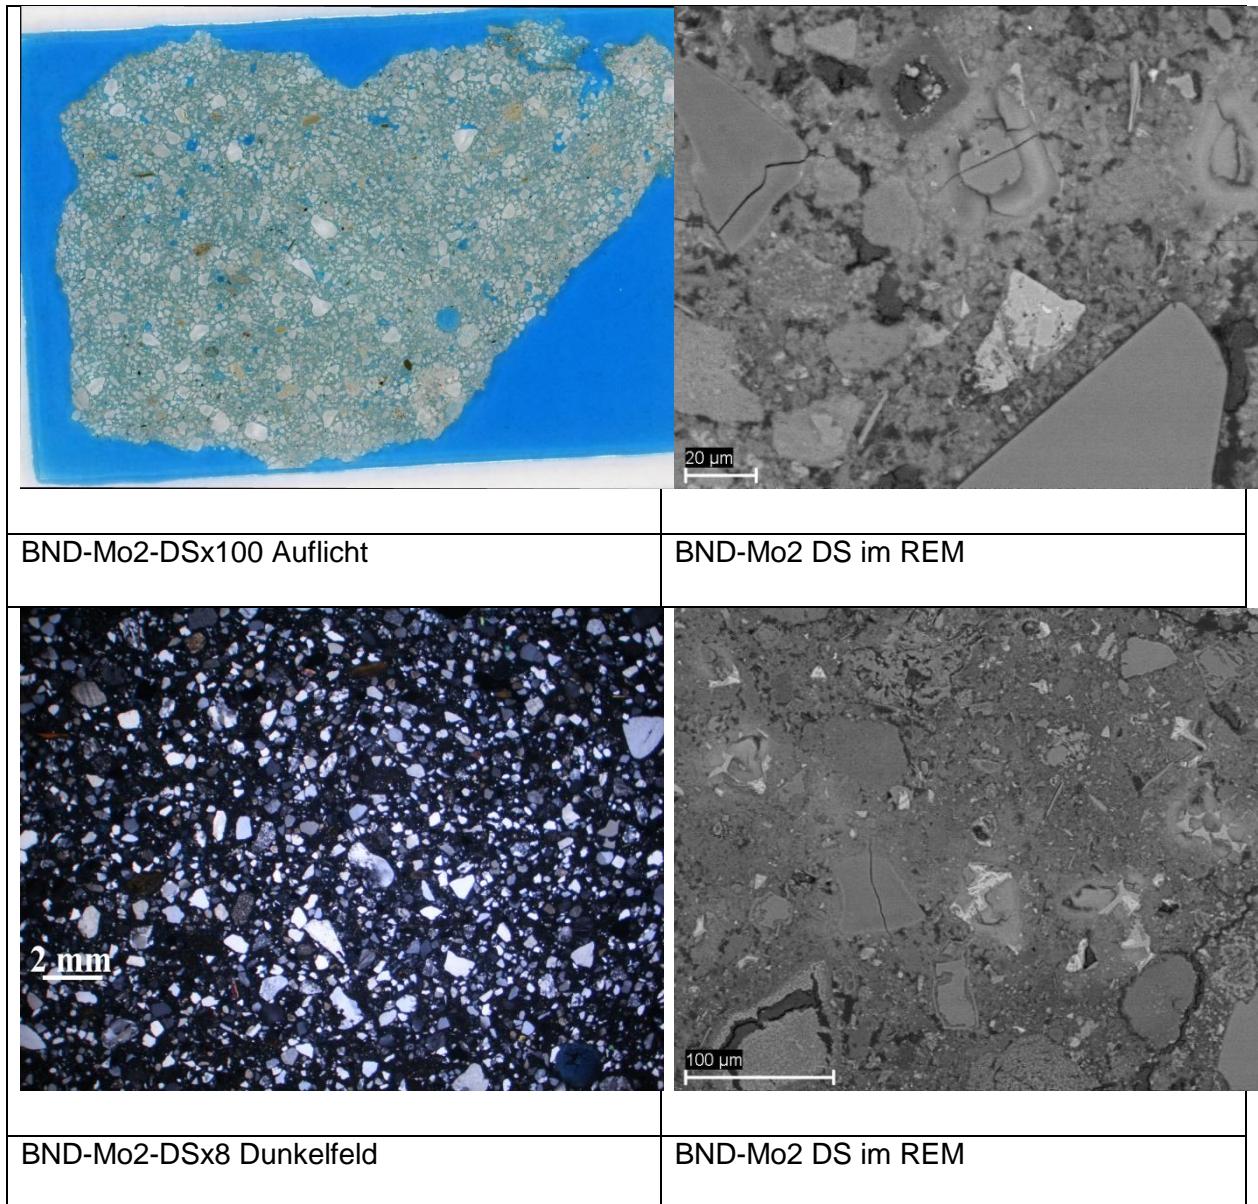
Entnahmestelle: Raum 10, äußere Westmauer, linke untere Ecke	
Probenart: Stückprobe	
Probenbeschreibung: Graue Farbe, homogenes Gefüge	
Fragestellung: Materialzusammensetzung	
Probenpräparation: Dünnschliff erstellt von der Firma Geopräp	
Untersuchungsmethode: Lichtmikroskop Nikon SMZ 1500 – Normales Licht; Polarisationsmikroskop Olympus BX 40 – Dunkelfeld; Rasterelektronenmikroskop (REM) im niedrigen Vakuum, RückstreuElektronenmodus (BSE) bzw. Sekundärelektronenmodus (SE); Beschleunigungsspannung: 20kV	
Interpretation: Bindemittel Zement mit scherbenähnlichen Hüttensand-Körnern als latent hydraulischer Zusatz → Hüttenzement, Zement mit hohem Hydratationsgrad, vereinzelte Hüttensandkörner nicht vollständig hydratisiert, Zuschlag → kantgerundete Quarzkörner, Quarzkörner einheitliche Größe → gesiebter Zuschlag, vereinzelte Asbestfasern erkennbar, ungefähres Bindemittel : Zuschlag-Verhältnis → 1:1,5, geringer Sandanteil führte zu Schwundrissen während dem Abbinden (Primärschwindung).

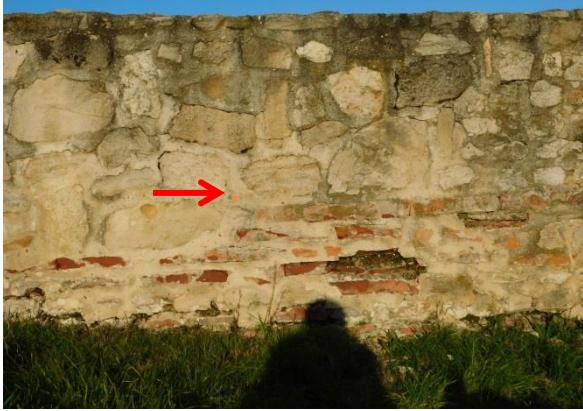
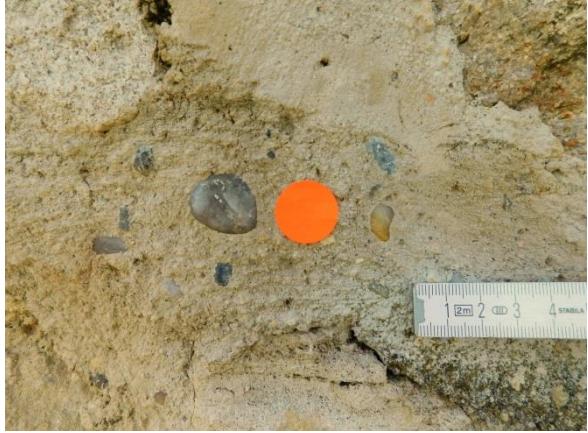
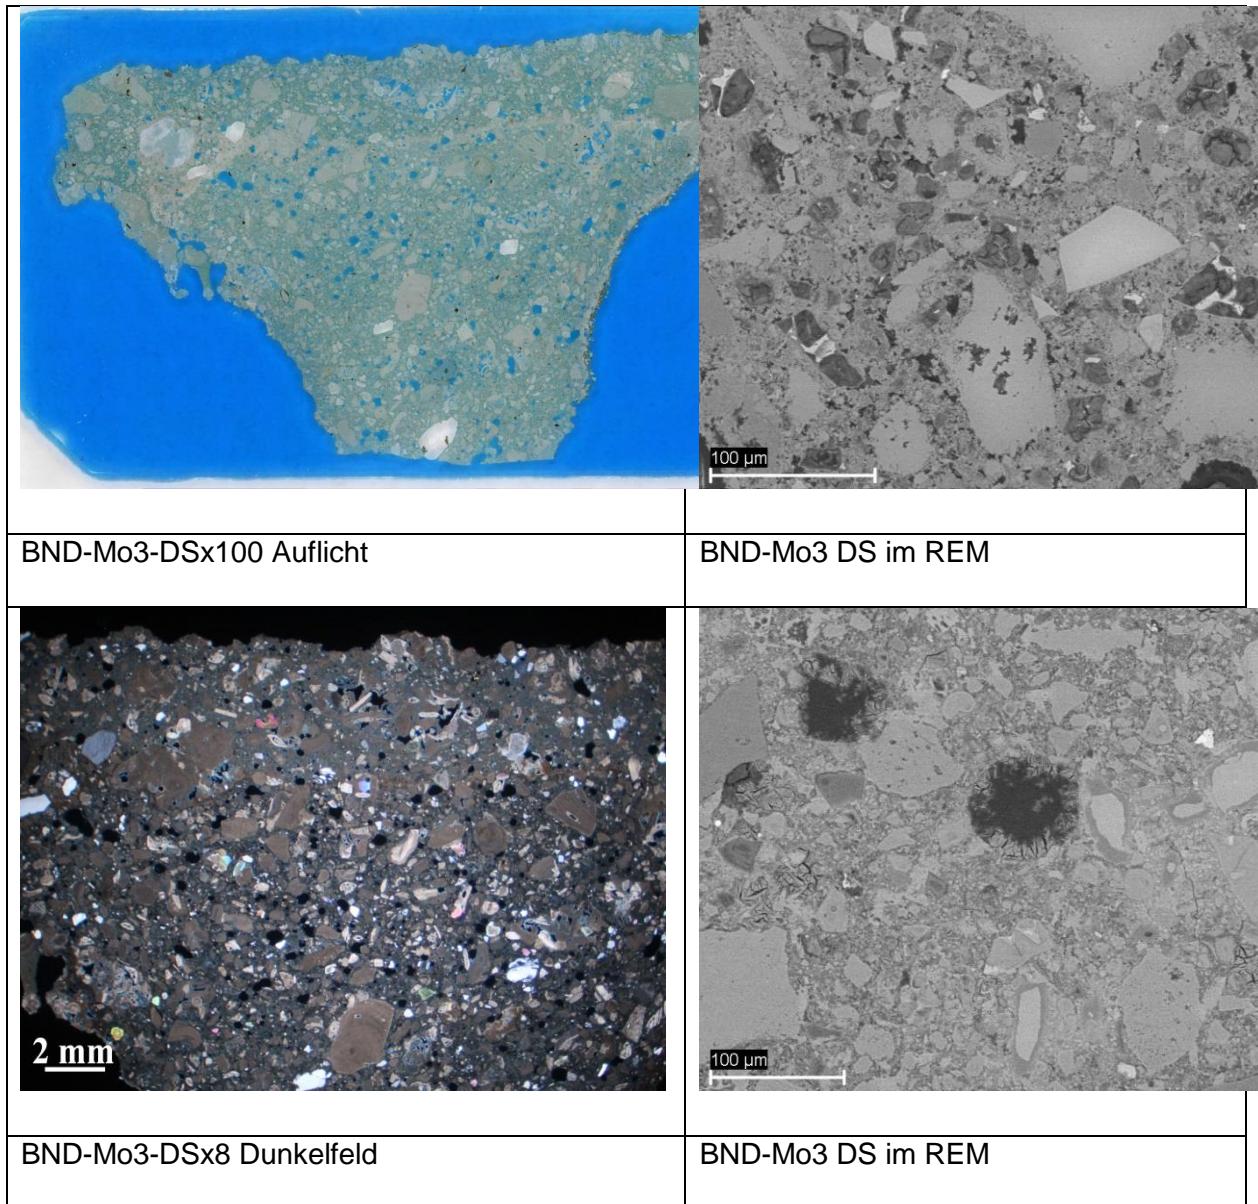
Entnahmestelle: Raum 1, äußere Westmauer, links oberhalb der Fehlstelle in Ziegellage	
Probenart: Stückprobe	
Probenbeschreibung: Ocker-Farbe, bunter Kies	
Fragestellung: Materialzusammensetzung	
Probenpräparation: Dünnschliff erstellt von der Firma Geopräp	
Untersuchungsmethode: Lichtmikroskop Nikon SMZ 1500 – Normales Licht; Polarisationsmikroskop Olympus BX 40 – Dunkelfeld; Rasterelektronenmikroskop (REM) im niedrigen Vakuum, RückstreuElektronenmodus (BSE) bzw. Sekundärelektronenmodus (SE); Beschleunigungsspannung: 20kV	
Interpretation: Bindemittel → Trasszement, im Bindemittelbereich Spuren von Kalk, in den Luftporen Spuren von Ettringit (kein Schadenspotenzial), hoher Silikatanteil im Feinstkornbereich geht auf Trass zurück, hoher Hydratationsgrad, vereinzelt nicht vollständig hydratisierte Trasskörper, Zuschlag → Kalzit- und Quarzkörper, Quarzkörper gut gerundet, Größtkorn ca. 2 mm, makroskopisch auch Kieskörper in Größe von bis zu 1 cm, karbonathaltige Mikrofossilien (Foraminiferen).
